# Asbestinventarisatetest

Jan-Pieter Minckelersstraat 65, 3000 Leuven

Attestnummer : 20250822-000002.000

Uitgegeven op : 22.08.2025

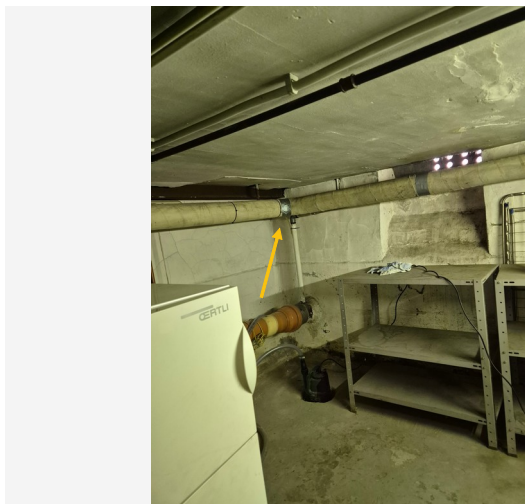
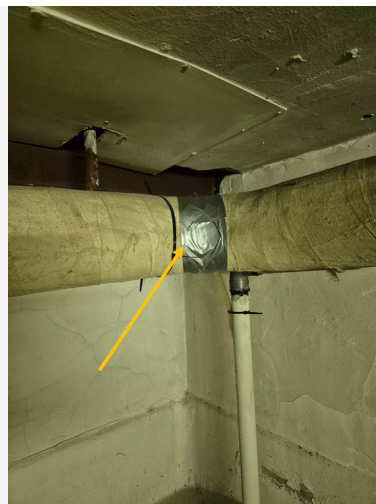
**Dringend verwijderen**

| Eindbeoordeling materiaalrisico | Hoog materiaalrisico en/of hoge kans op vezelvrijgave |
| Opmerking | Op een aantal plaatsen is de leidingisolatie onderbroken geweest door werkzaamheden , alsook op de uiteinde ,ook niet behandeld geweest! waardoor er op deze plaatsen vezelvrijgave aanwezig is !!!<br><br>Dringend afdekken ,aftapen , inkapselen om vezelvrijgave te voorkomen!!!! |

| Gebondenheid | Categorie 2: niet-hechtgebonden met matrix |
| Asbestsoort (vezeltype) | Amfibool aanwezig, uitgezonderd crocidoliet |
| Asbestconcentratie | Hoog ( $\geq 50\%$ ) |
| Afschermingsgraad van het gehele materiaal | Geheel of deels (ook) vrij aan binnenluchtstromen |
| Toestand van het materiaal | Matig beschadigd, matig verweerd |

| # | Type | Referentie | Resultaat |
|---|---|---|---|
| 1.1 | Mengmonster | MM04 | Amosiet |

| Beschrijving | Leidingisolatie kelder bochten |

- Scherm in afwachting van verwijdering het asbestmateriaal af van luchtstromingen en verstoring: bijvoorbeeld door het te verpakken, te fixeren, af te dekken, signalisatie - afbakening aan te brengen, ...
- Verwijder dit asbestmateriaal zo snel mogelijk. Volg de toestand goed op.
- Voer binnenluchtmetingen uit om actuele blootstellingsrisico's in de binnenlucht te monitoren.

- Hermetische zone (erkend asbestverwijderaar)  
Verwijdering van deze toepassing zorgt voor vezelvrijgave. Verwijdering door een erkend asbestverwijderaar in hermetische zone is verplicht.

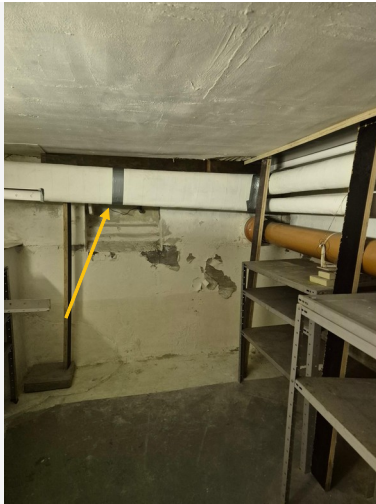
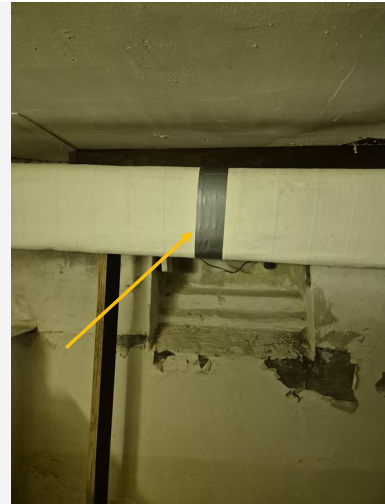
**Dringend verwijderen**

Op een aantal plaatsen is de leidingisolatie onderbroken geweest door werkzaamheden , alsook op de uiteinde ,ook niet behandeld geweest! waardoor er op deze plaatsen vezelvrijgave aanwezig is !!!.

| Eindbeoordeling materiaalrisico | Hoog materiaalrisico en/of hoge kans op vezelvrijgave |
| Opmerking | De leidingisolatie is reeds afgeschermd met een isolatiemateriaal ter bescherming en extra isolatie. |

| Toestand van het materiaal | Licht beschadigd, licht verweerd. Intact calciumsilicaatmateriaal of categorie III 'gebondenheid' |

| # | Type | Referentie | Resultaat |
|---|---|---|---|
| 2.1 | Mengmonster | MM03 | Amosiet, Chrysotiel |

| Beschrijving | Leidingisolatie kelder rechte stukken |

- Scherm in afwachting van verwijdering het asbestmateriaal af van luchtstromingen en verstoring: bijvoorbeeld door het te verpakken, te fixeren, af te dekken, signalisatie - afbakening aan te brengen, ...
- Verwijder dit asbestmateriaal zo snel mogelijk. Volg de toestand goed op.
- Voer binnenluchtmetingen uit om actuele blootstellingsrisico's in de binnenlucht te monitoren.

- Hermetische zone (erkend asbestverwijderaar)  
Verwijdering van deze toepassing zorgt voor vezelvrijgave. Verwijdering door een erkend asbestverwijderaar in hermetische zone is verplicht.

Dringend afdekken ,aftapen , inkapselen om vezelvrijgave te voorkomen!!!!

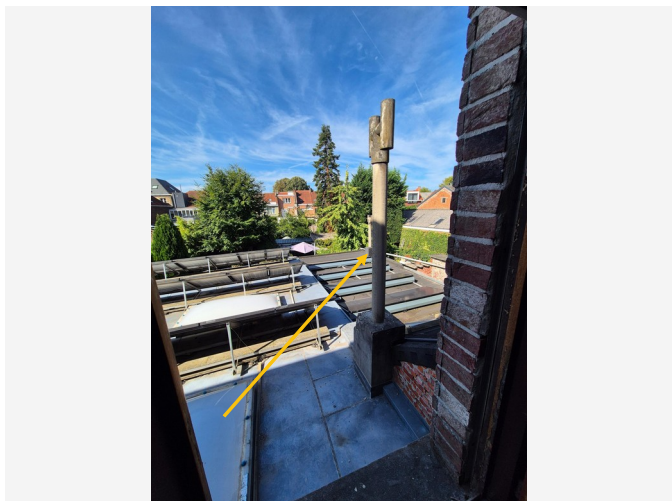
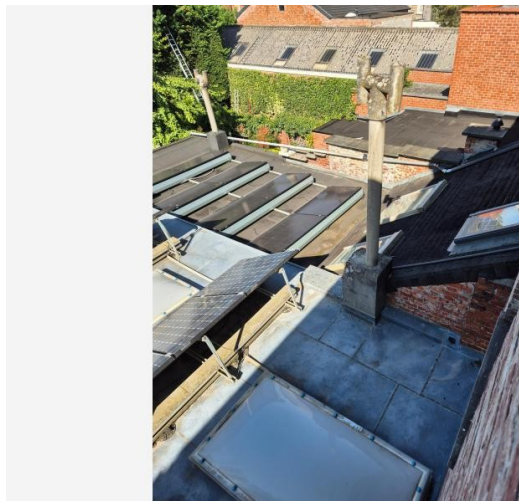
## Fiche 3: asbestcementen schouwbus met H opzetstuk

Verwijderen

| Eindbeoordeling materiaalisico | Verhoogd materiaalisico en/of verhoogde kans op vezelvrijgave |

| Asbestsoort (vezeltype) | Crocidoliet aanwezig |
| Toestand van het materiaal | Matig beschadigd, matig verweerd |

| Beschrijving | asbestcementen schouwbus met H opzetstuk |

- Zorg voor een veilig beheer. Vermijd het beschadigen van het asbestmateriaal. Controleer de toestand jaarlijks op wijzigingen.
- Verwijder dit asbestmateriaal zo snel mogelijk. Volg de toestand goed op.
- Voer bijkomende staalname(s) uit.

- Eenvoudige handelingen: mag via doe-het-zelf of door werknemer(s) met opleidingsattest eenvoudige handelingen  
Best laten verwijderen door aannemer met opleidingsattest eenvoudige handeling voor een corecte afhandeling..

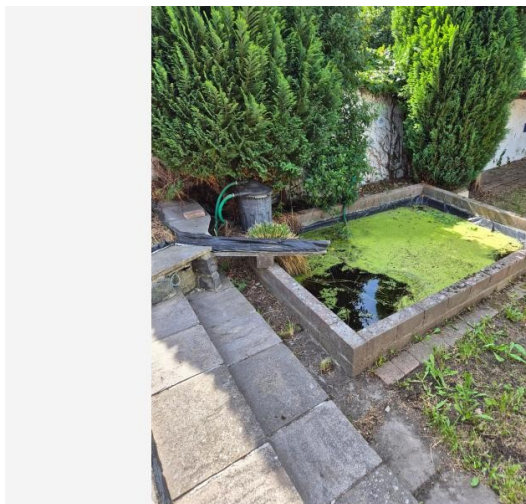
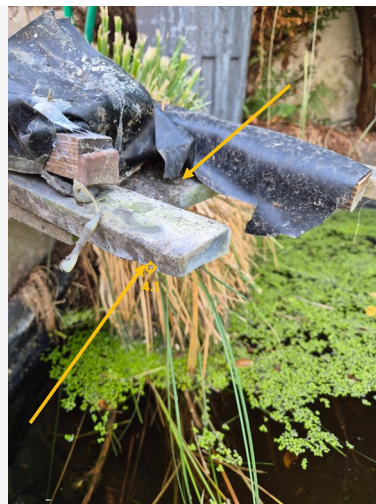
Verwijderen

| Eindbeoordeling materiaalarisico | Verhoogd materiaalarisico en/of verhoogde kans op vezelvrijgave |

| Asbestsoort (vezeltype) | Alleen chrysotiel |

| Opmerking | Onder de folie van de afwatering naar de vijver bevinden zich 2 asbestcementplaten ! |

- Verwijder dit asbestmateriaal zo snel mogelijk. Volg de toestand goed op.

- Eenvoudige handelingen: mag via doe-het-zelf of door werknemer(s) met opleidingsattest eenvoudige handelingen  
Gemakkelijk in zijn geheel te verwijderen en dubbel verpakken in folie en afvoeren naar containerpark!

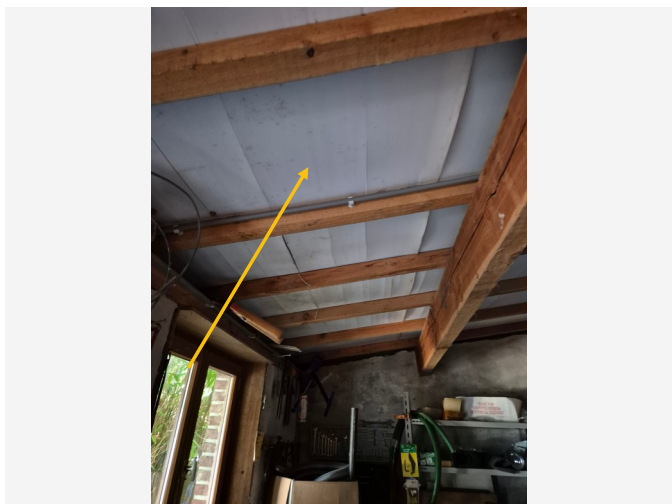
## Fiche 9: Onderdak linker tuinhuis uit folie!

| Identificatiemethode | Vaststelling & expertise (niet-asbestverdacht) |

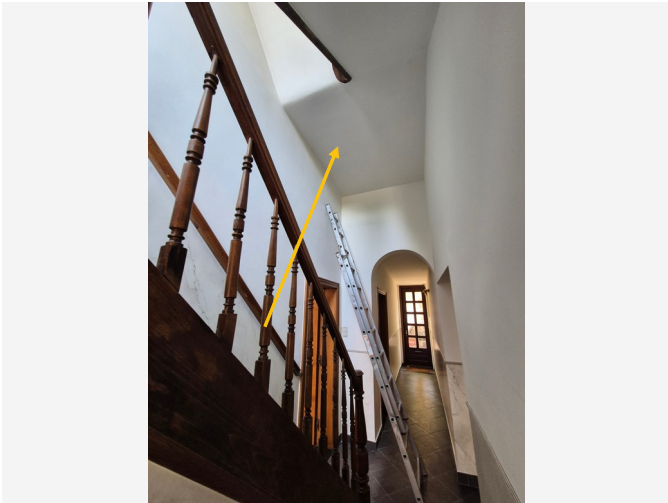
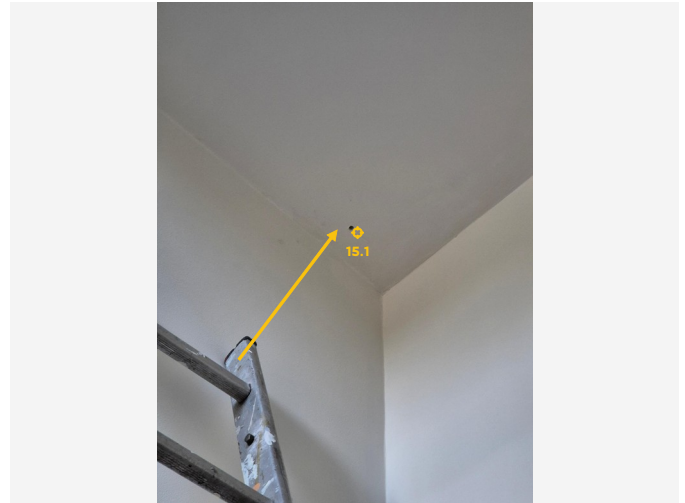
## Fiche 15: Pleisterwerk plafonds

Geen asbest

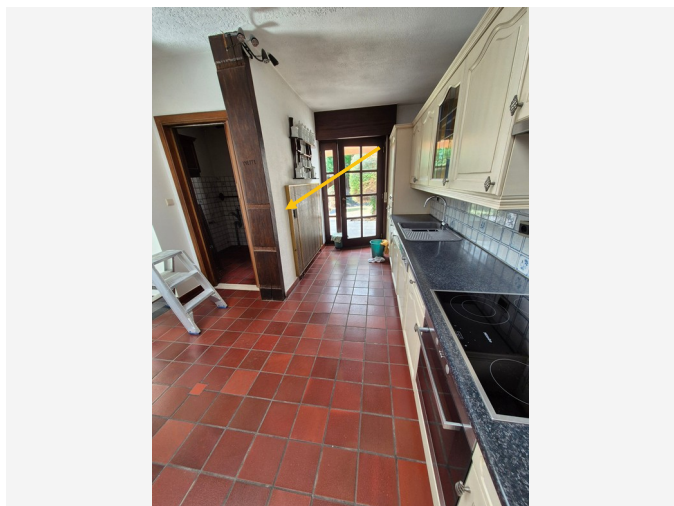
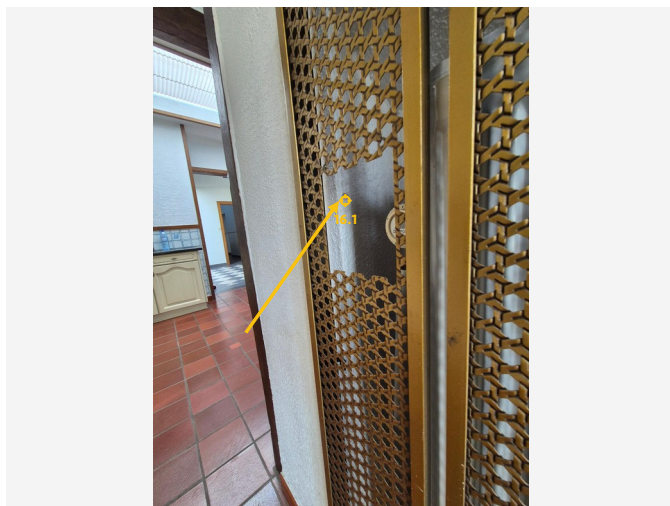
## Fiche 16: Pleisterwerk muren.

Geen asbest
