# Asbestinventarisatetest

Reigersweide 1, 3390 Tielt-Winge

Attestnummer : 20260112-000272.000

**Niet-asbestveilig**

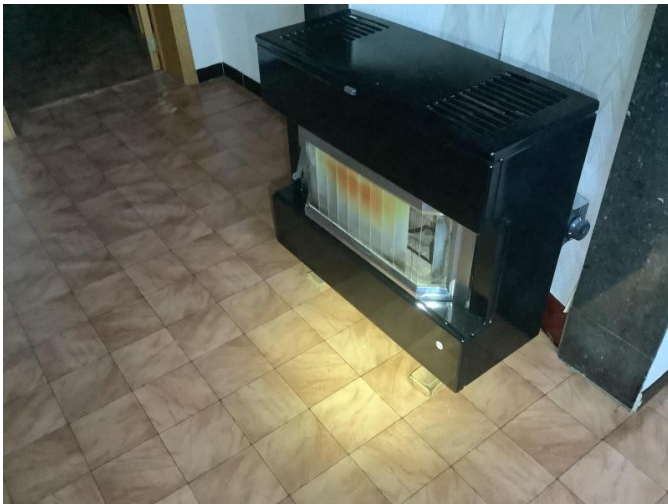
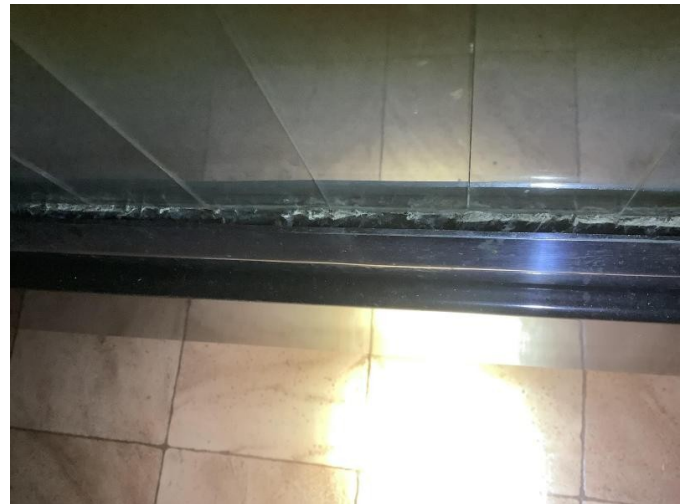
| Eindbeoordeling materiaalrisico | Hoog materiaalrisico en/of hoge kans op vezelvrijgave |

| Gebondenheid | Categorie 3: niet-hechtgebonden met weinig of geen matrix |
| Asbestsoort (vezeltype) | Alleen chrysotiel |
| Asbestconcentratie | Hoog ( $\geq 50\%$ ) |
| Toestand van het materiaal | Licht beschadigd, licht verweerd. Intact calciumsilicaatmateriaal of categorie III 'gebondenheid' |

| # | Type | Referentie | Resultaat |
|---|---|---|---|
| 1.1 | Puntmonster | 54614/03 | Chrysotiel |

| Beschrijving | Koord in kachel |

**Dringend verwijderen**

- Verwijder dit asbestmateriaal zo snel mogelijk. Volg de toestand goed op.

- Eenvoudige handelingen: mag via doe-het-zelf of door werknemer(s) met opleidingsattest eenvoudige handelingen  
Wij adviseren om dit te laten verwijderen door een aannemer.  
De toepassing voor en tijdens het verwijderen steeds goed bevochtigen en/of fixeren.  
Het afval op een correcte manier afvoeren en verpakken.  
Draag steeds een ffp3 mondmasker of een halfgelaatsmasker met P 3 filter.  
Draag een wegwerpoverall , Tyvek Cat III type 5.6.  
Draag steeds wegwerphandschoenen.  
De toepassing mag niet gebroken worden en stofvorming moet vermeden worden.

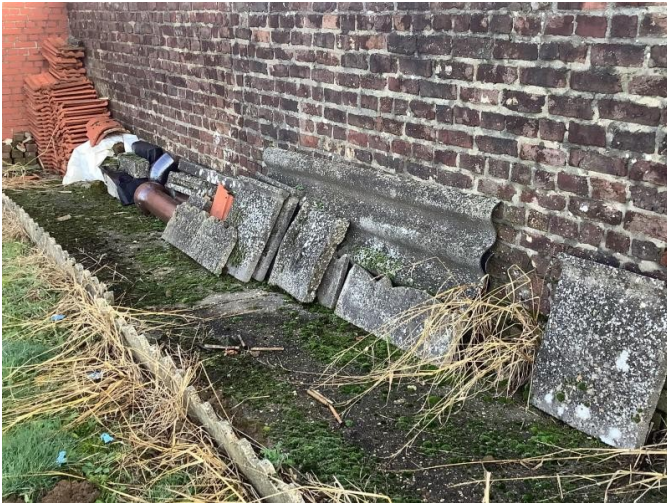
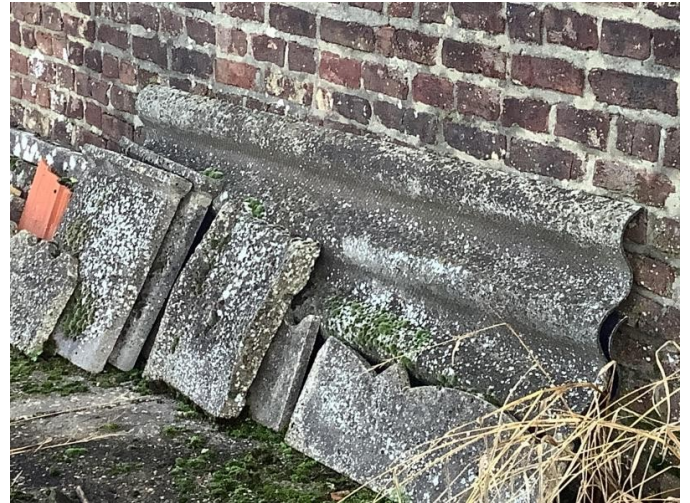
| Beschrijving | Golfplaat in de tuin |
| Type afvalstof | Betreft stock-voorraad of gedemonteerde asbestmaterialen |
| Asbestmaterialen | <ul style="list-style-type: none"><li>Dak- en gevelbekleding - Golfplaat</li></ul> |

**Dringend verwijderen**

- Verwijder het asbestafval.
- Voer bijkomende staalname(s) uit.

- Eenvoudige handelingen: mag via doe-het-zelf of door werknemer(s) met opleidingsattest eenvoudige handelingen  
Wij adviseren om dit te laten verwijderen door een aannemer.

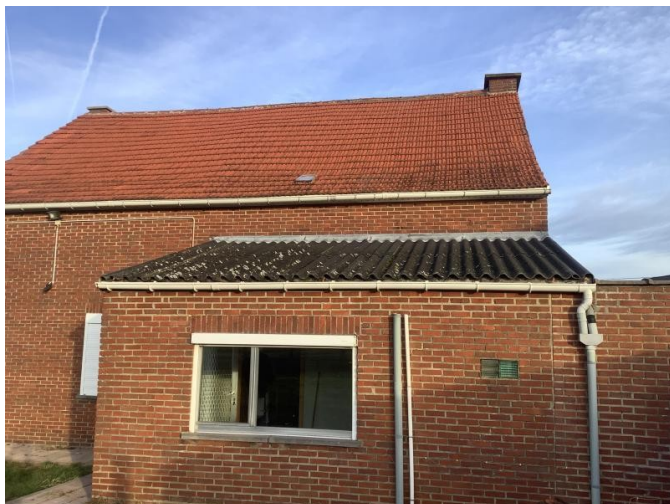
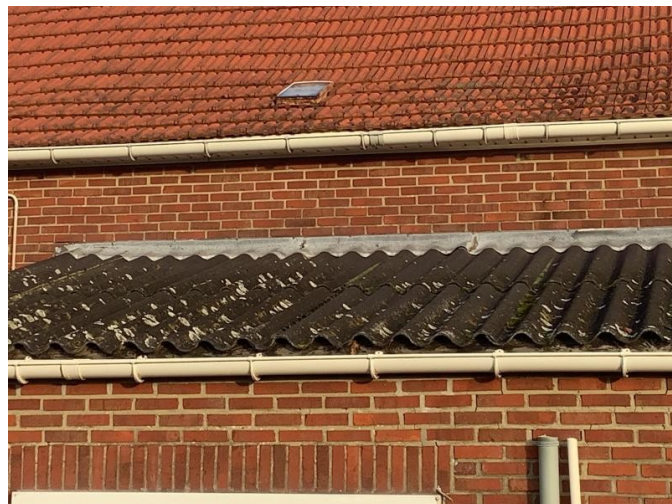
| Eindbeoordeling materiaalrisico | Verhoogd materiaalrisico en/of verhoogde kans op vezelvrijgave |

| Gebondenheid | Categorie 1: hechtgebonden in oorsprong |
| Asbestsoort (vezeltype) | Alleen chrysotiel |
| Toestand van het materiaal | Matig beschadigd, matig verweerd |

| # | Type | Referentie | Resultaat |
|---|---|---|---|
| 3.1 | Puntmonster | 54614/06 | Chrysotiel |

| Beschrijving | Golfplaten op bijkeuken |

Verwijderen

- Verwijder dit asbestmateriaal zo snel mogelijk. Volg de toestand goed op.
- Hemelwater dat afspoelt van asbestcement daken of gevels kan asbestdeeltjes bevatten. Gebruik het enkel voor gesloten circuits (bv. spoelen toiletten). Reinig na het vervangen van het dak of de gevel de dakgoten en regenwaterput of -ton om asbesthoudend sediment of slib te verwijderen

- Eenvoudige handelingen: mag via doe-het-zelf of door werknemer(s) met opleidingsattest eenvoudige handelingen  
Wij adviseren om dit te laten verwijderen door een aannemer.  
De toepassing voor en tijdens het verwijderen steeds goed bevochtigen en/of fixeren.  
Het afval op een correcte manier afvoeren en verpakken.  
Draag steeds een ffp3 mondkmasker of een halfgelaatsmasker met P 3 filter.  
Draag een wegwerpoverall , Tyvek Cat III type 5.6.

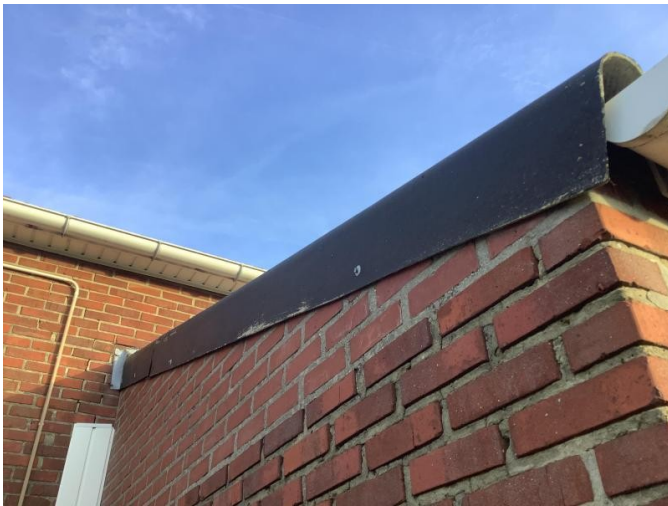
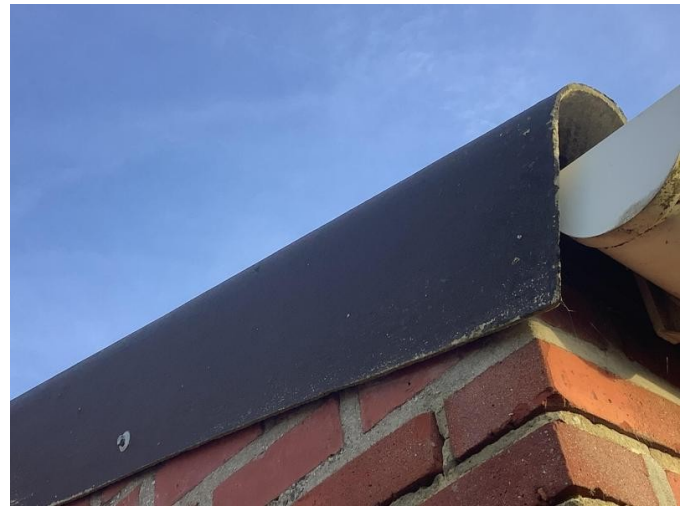
| Eindbeoordeling materiaalrisico | Verhoogd materiaalrisico en/of verhoogde kans op vezelvrijgave |

| Gebondenheid | Categorie 1: hechtgebonden in oorsprong |
| Asbestsoort (vezeltype) | Alleen chrysotiel |
| Toestand van het materiaal | Matig beschadigd, matig verweerd |

| # | Type | Referentie | Resultaat |
|---|---|---|---|
| 4.1 | Puntmonster | 54614/07 | Chrysotiel |

| Beschrijving | Boeiboord aan bijkeuken |

Verwijderen

- Verwijder dit asbestmateriaal zo snel mogelijk. Volg de toestand goed op.
- Hemelwater dat afspoelt van asbestcement daken of gevels kan asbestdeeltjes bevatten. Gebruik het enkel voor gesloten circuits (bv. spoelen toiletten). Reinig na het vervangen van het dak of de gevel de dakgoten en regenwaterput of -ton om asbesthoudend sediment of slib te verwijderen

- Eenvoudige handelingen: mag via doe-het-zelf of door werknemer(s) met opleidingsattest eenvoudige handelingen  
Wij adviseren om dit te laten verwijderen door een aannemer.  
De toepassing voor en tijdens het verwijderen steeds goed bevochtigen en/of fixeren.  
Het afval op een correcte manier afvoeren en verpakken.  
Draag steeds een ffp3 mondkmasker of een halfgelaatsmasker met P 3 filter.  
Draag een wegwerpoverall , Tyvek Cat III type 5.6.

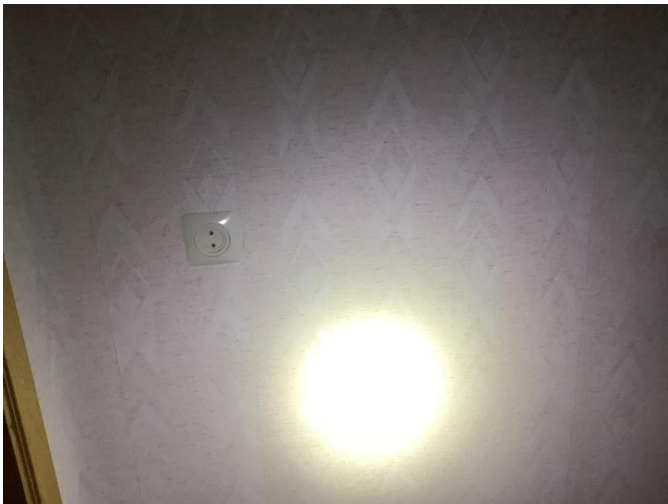
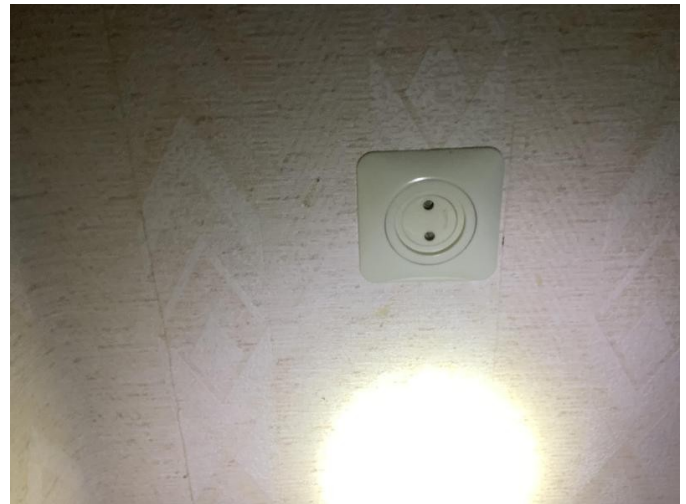
| Eindbeoordeling materiaalarisico | Laag materiaalarisico en/of verlaagde kans op vezelvrijgave |

| Gebondenheid | Categorie 1: hechtgebonden in oorsprong |
| Asbestsoort (vezeltype) | Crocidoliet aanwezig |
| Toestand van het materiaal | Onbeschadigd, niet verweerd |

Zorgvuldig beheren

- Zorg voor een veilig beheer. Vermijd het beschadigen van het asbestmateriaal. Controleer de toestand jaarlijks op wijzigingen.
- Voer bijkomende staalname(s) uit.
