# Asbestinventarisatetest

Armendijlaan 31, 1933 Zaventem

Attestnummer : **20260220-000170.000**

Uitgegeven op : **20.02.2026**

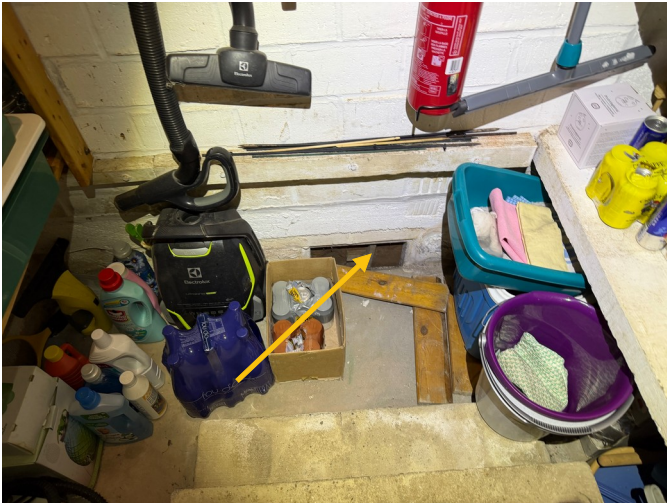
*Situeringsfoto*

**Reden:** Het onderzoek kan niet uitgevoerd worden binnen de bepalingen van de Welzijnswet

**Uitleg van de asbestdeskundige:** de kruipkelder is niet toegankelijk

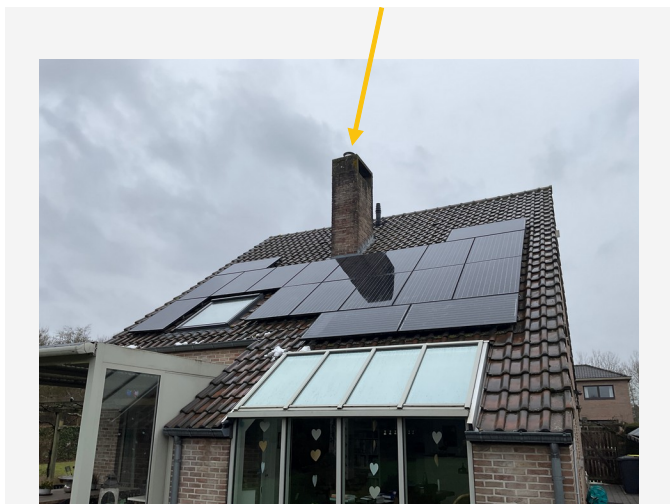
*Situeringsfoto*

**Reden:** Het te onderzoeken materiaal situeert zich hoger dan 3,50 m te rekenen vanaf een veilige ondergrond

**Uitleg van de asbestdeskundige:** de binnekant van de schoorsteen en de buitenzijden op het dak kon niet onderzocht worden .

deze is hoger als 3.5m van een veilige ondergrond en niet veilig bereikbaar

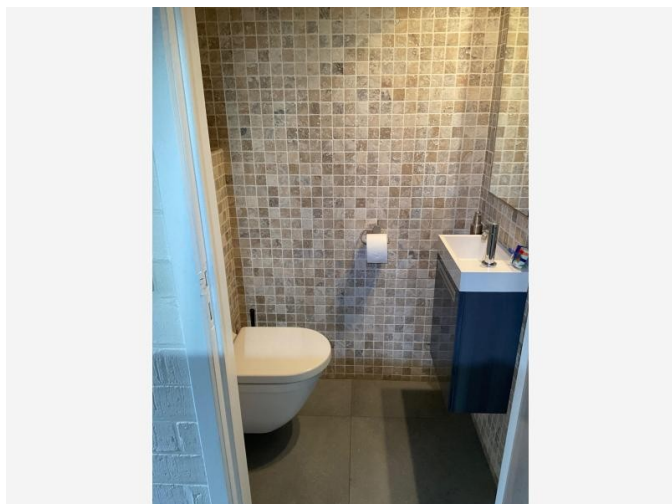
Situeringsfoto

deze wanden zijn betegeld en de gebruikte tegellijm is niet waarneembaar zonder destructief onderzoek

Tegellijm kan asbesthoudend zijn, daarom is het aangeraden om extra onderzoek te laten uitvoeren bij renovatie of sloopwerken

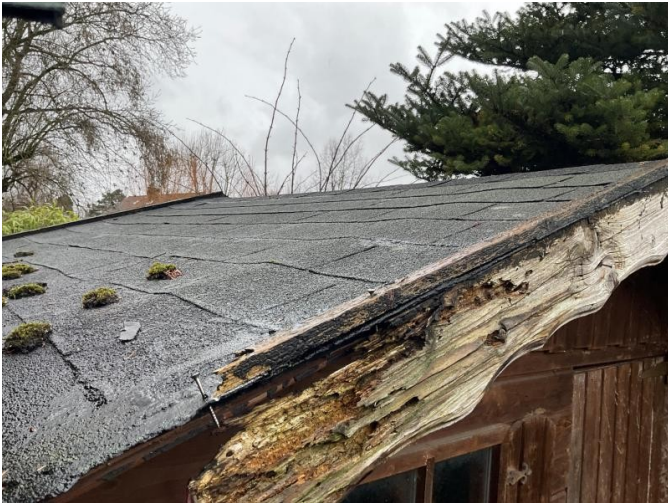
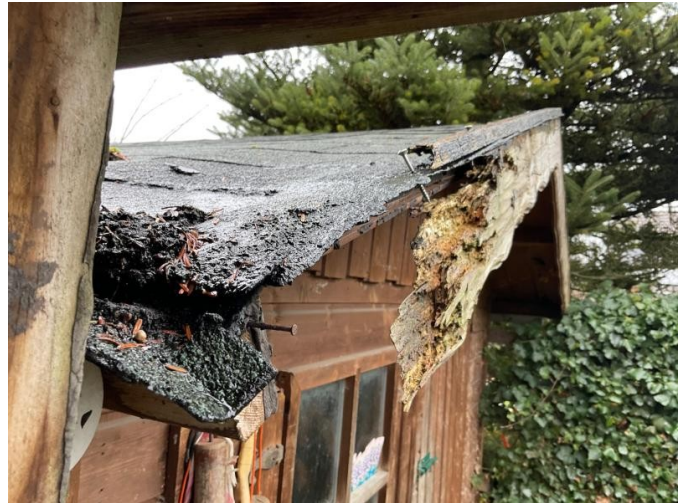
## Fiche 4: Shingles dakbedekking tuinhuis

Geen asbest

| # | Type | Referentie | Resultaat |
|---|---|---|---|
| 4.1 | Puntmonster | 26070/03 | Geen asbest |

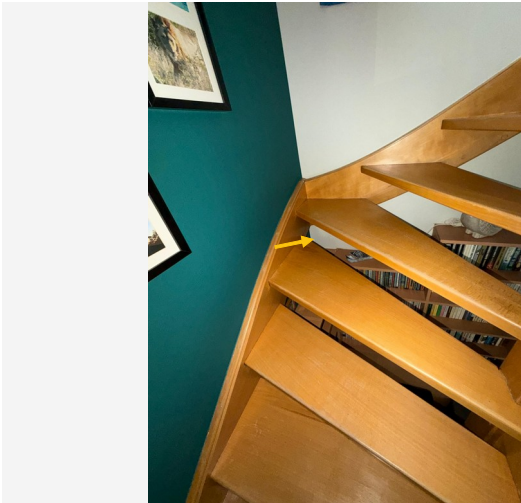
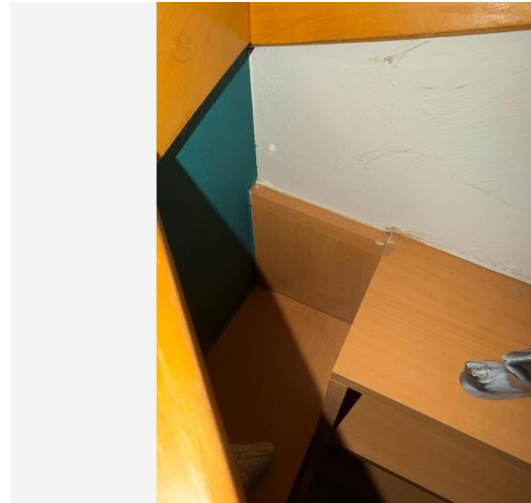
## Fiche 5: \* Pleisterwerk muren

Geen asbest

| # | Type | Referentie | Resultaat |
|---|---|---|---|
| 5.1 | Mengmonster | 26070/01 | Geen asbest |

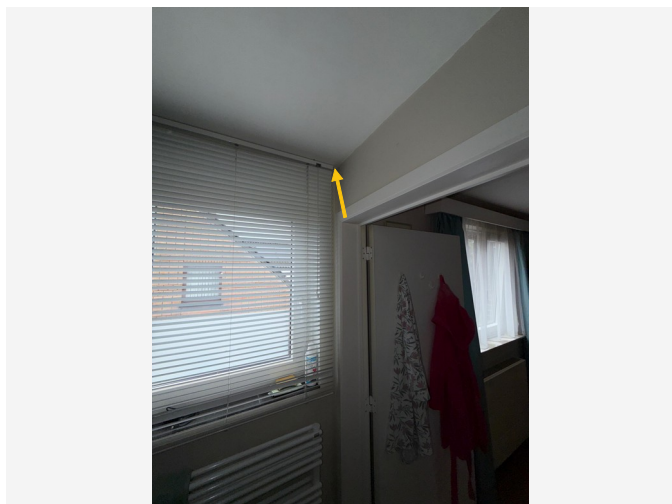
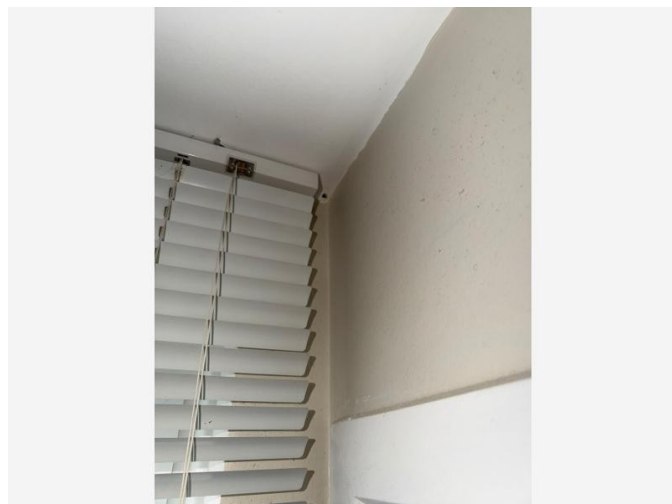
## Fiche 6: \* Pleisterwerk plafonds

Geen asbest

| # | Type | Referentie | Resultaat |
|---|---|---|---|
| 6.1 | Mengmonster | 26070/02 | Geen asbest |

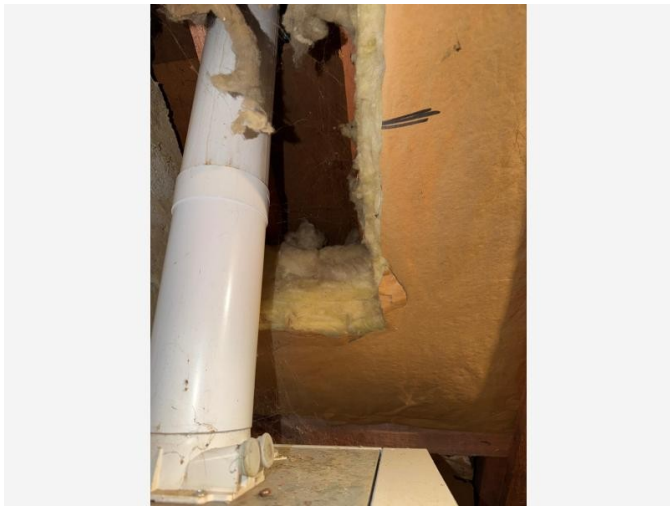
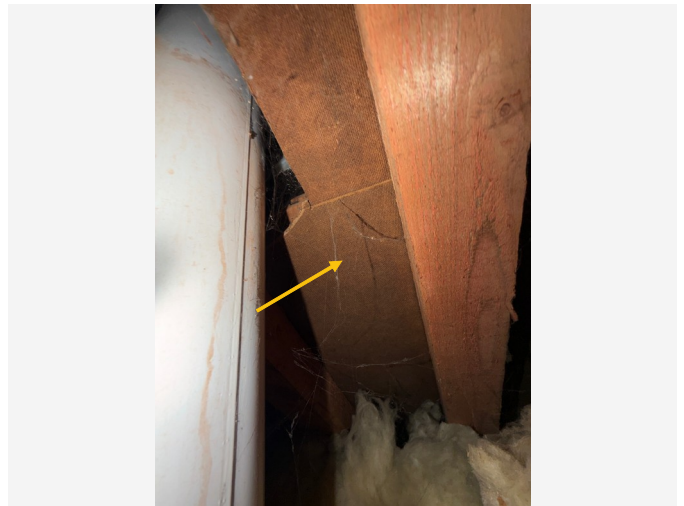
## Fiche 8: - Geen verdacht onderdak

| Beschrijving | Notitie | Terug te vinden op plannen |
|---|---|---|
| Fiche 8: - Geen verdacht onderdak | Er werd geen verdacht onderdak vastgesteld | Plan 1.5: zij aanzicht |

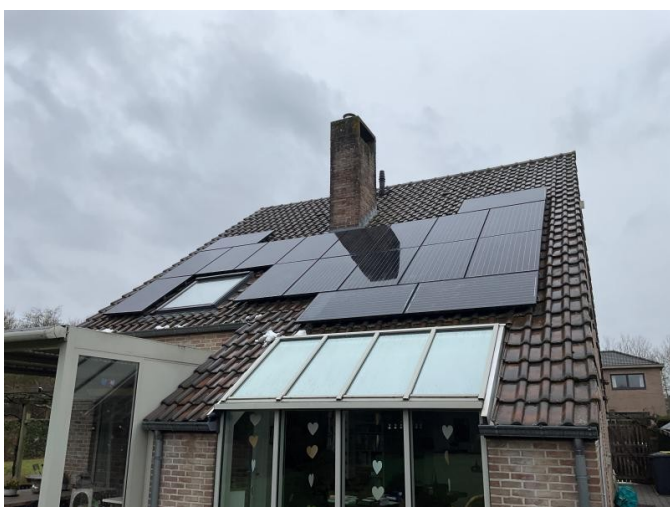
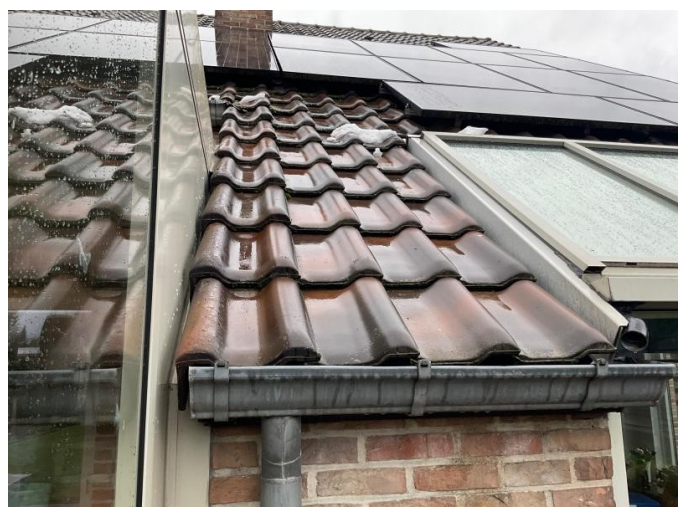
## Fiche 10: - geen verdacht dakbedekking

| Beschrijving | Notitie | Terug te vinden op plannen |
|---|---|---|
| Fiche 10: - geen verdacht dakbedekking | er werd geen verdachte dakbedekking vastgesteld | Plan 1.5: zij aanzicht |

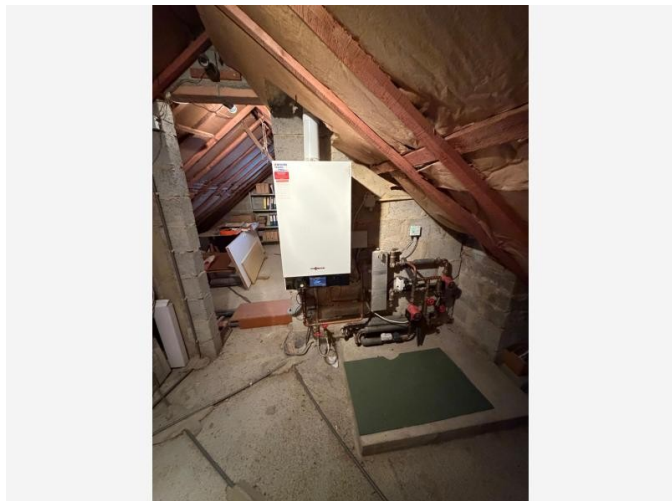
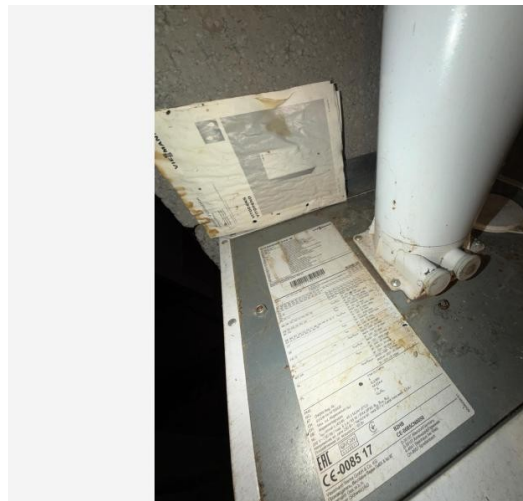
## Fiche 11: \* Stookketel na 2001

| Beschrijving | Notitie | Terug te vinden op plannen |
|---|---|---|
| Fiche 11: * Stookketel na 2001 | de CV-ketel is van na 2001 en bevat geen asbest verdachten componenten . | Plan 1.4: Zolder |

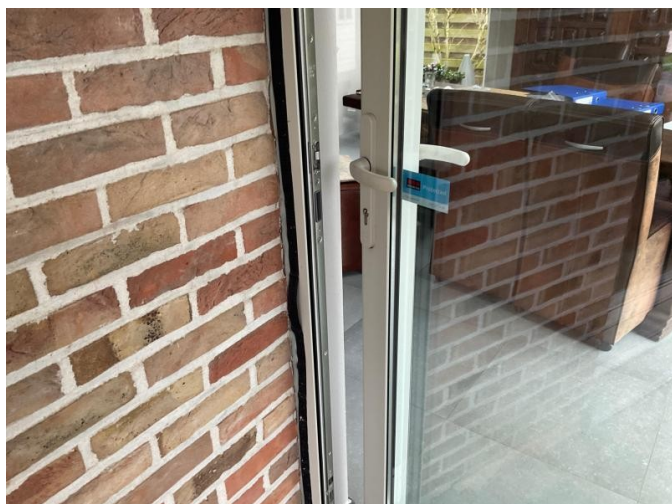
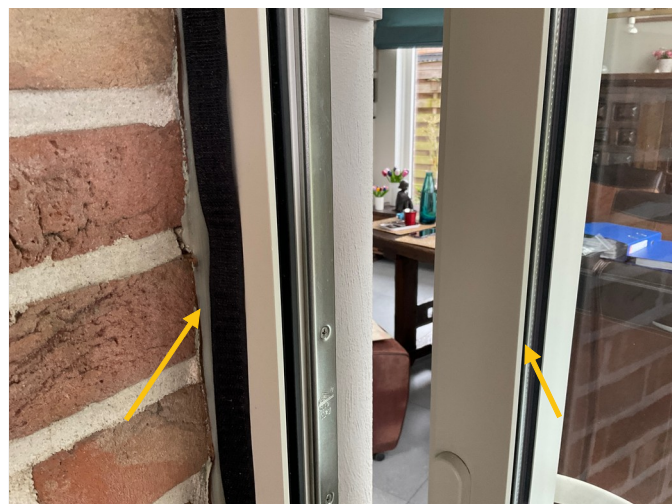
## Fiche 12: -siliconen afdichtmateriaal aan schrijnwerk

| Beschrijving | Notitie | Terug te vinden op plannen |
|---|---|---|
| Fiche 12: -siliconen afdichtmateriaal aan schrijnwerk | er werd geen verdachte afdichtmateriaal vastgesteld aan het schrijnwerk van de ramen of deuren . | - |

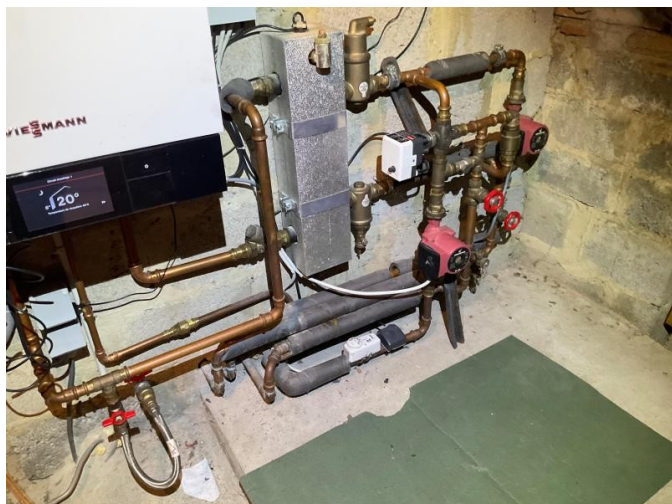
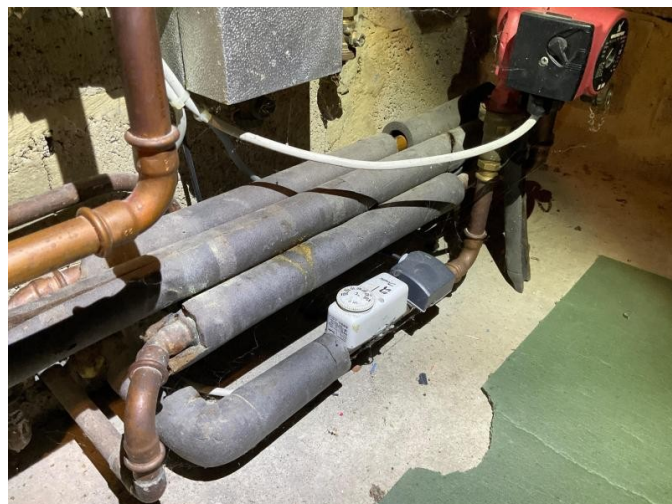
### Fiche 14: -geen verdacht leiding isolatie

| Beschrijving | Notitie | Terug te vinden op plannen |
|---|---|---|
| Fiche 14: -geen verdacht leiding isolatie | Er werd geen verdacht leiding isolatie vastgesteld | Plan 1.4: Zolder |
