# Asbestinventarisatetest

Lovelddreef 2A, 9880 Aalter

Attestnummer : 20250520-000468.000

Uitgegeven op : 20.05.2025

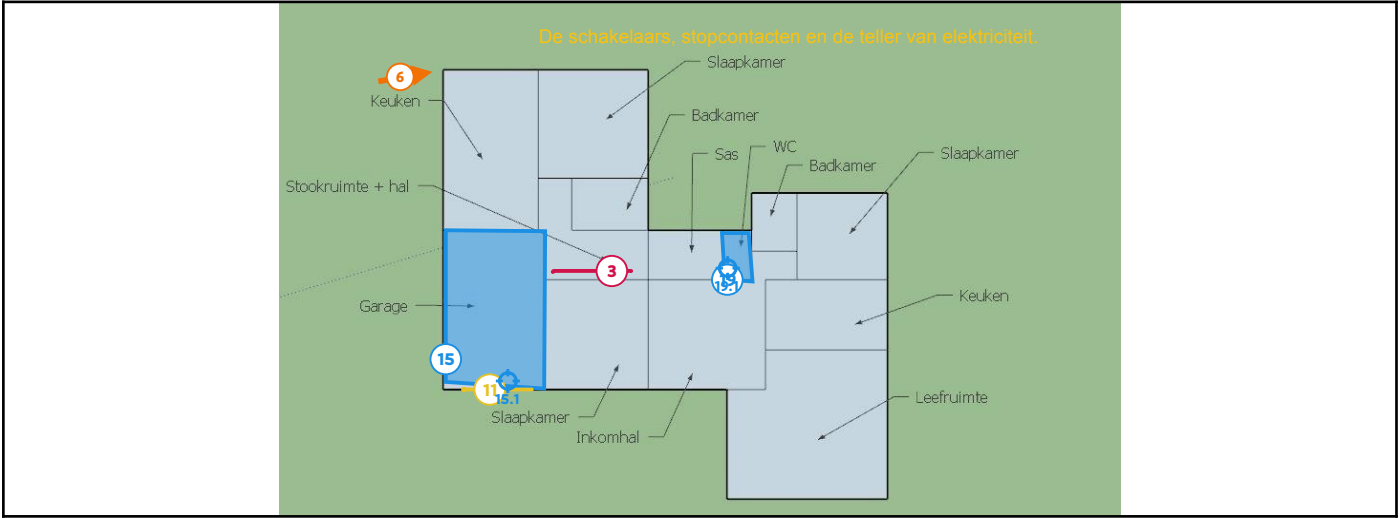
# Plan 1.1: +0

| Beschrijving | Type | Actie |
|---|---|---|
| 3. Leidingisolatie | Asbestmateriaal | Dringend verwijderen |
| 5. Bakeliet toepassingen | Asbestmateriaal | Verwijderen |
| 6. Plaat rond regenwaterafvoer (linker zijgevel) | Asbestmateriaal | Verwijderen |
| 11. Plaat bevestig aan de deur naar de garage | Asbestmateriaal | Zorgvuldig beheren |

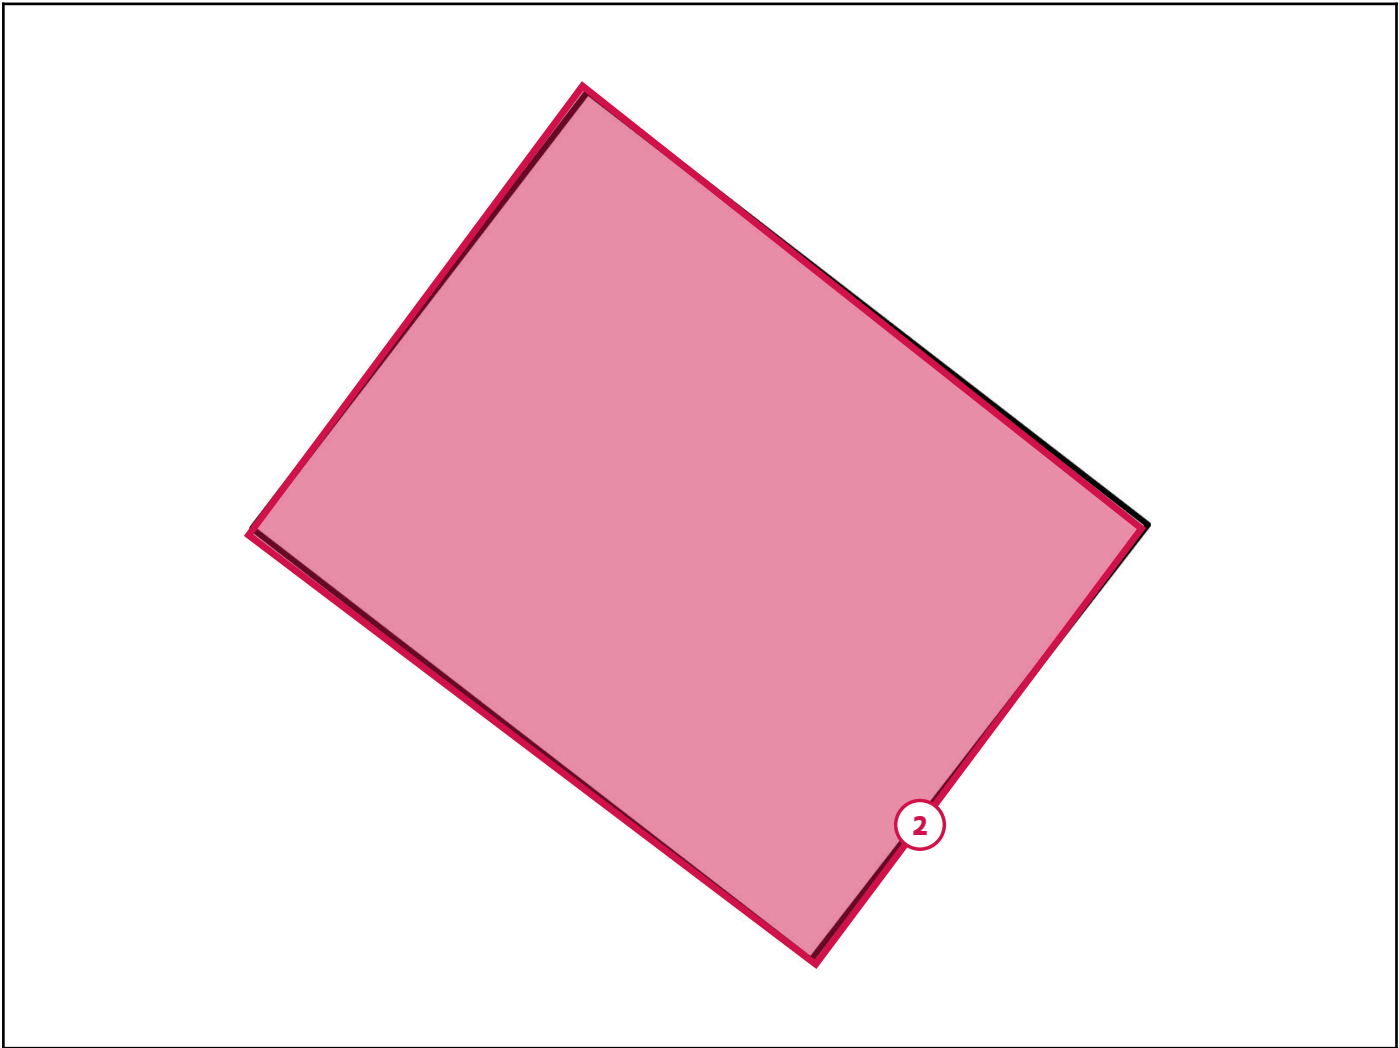
# Plan 3.1: Tuinhuis plan

| Beschrijving | Type | Actie |
|---|---|---|
| 2. Golfplaten garage + loods | Asbestmateriaal | Dringend verwijderen |

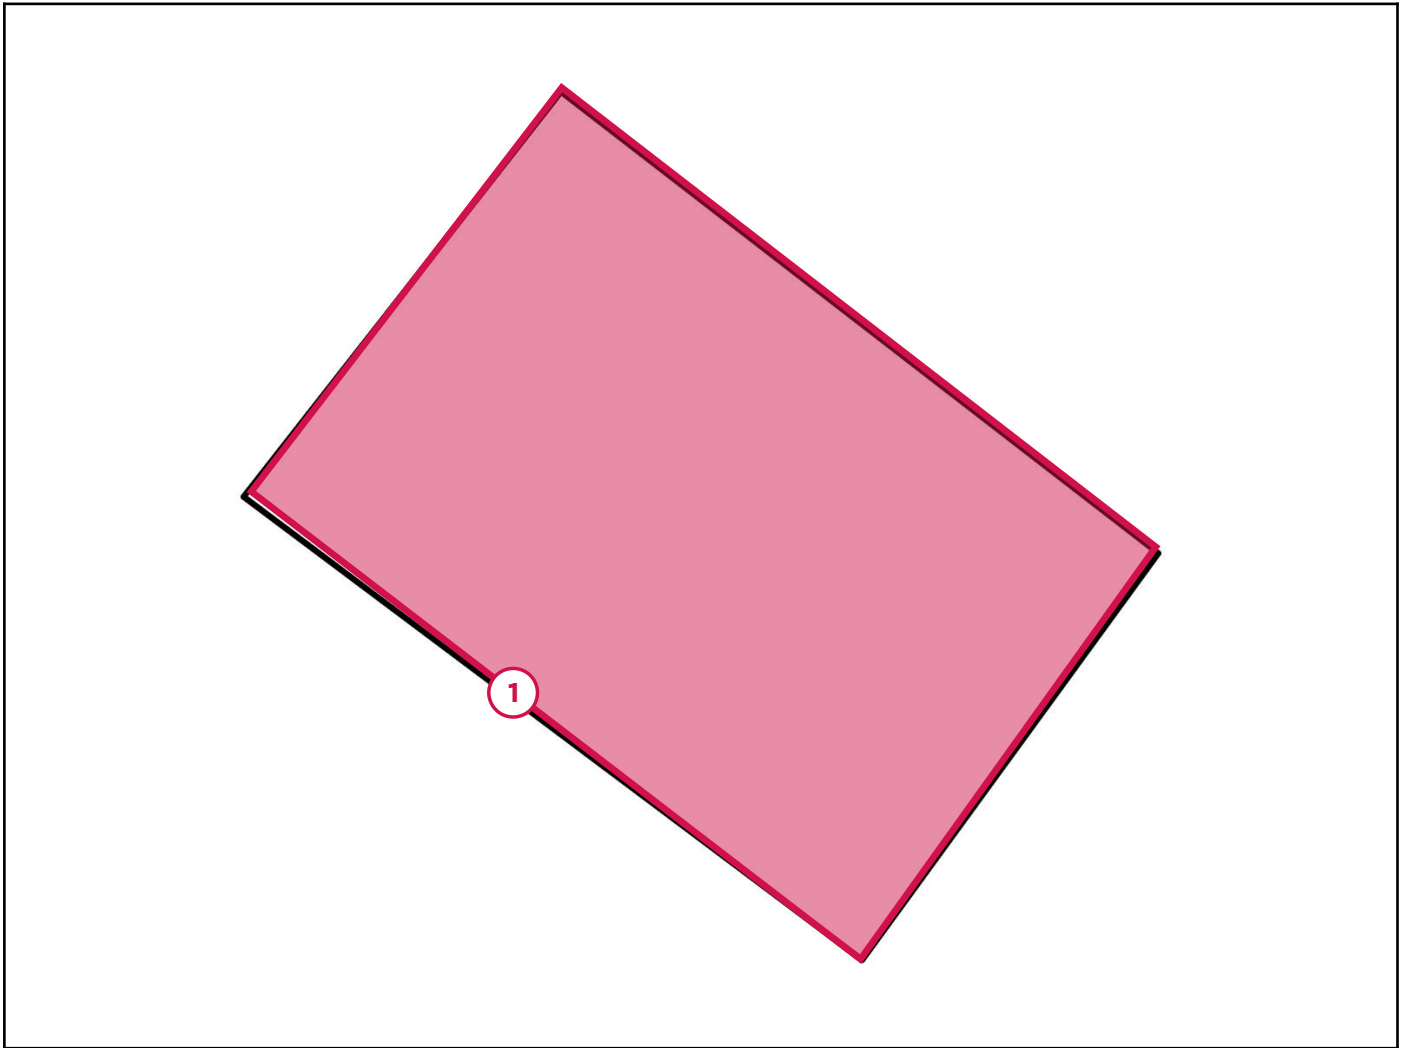
## Plan 4.1: Afdak plan

| Beschrijving | Type | Actie |
|---|---|---|
| 1. Afval ingestorte golfplaten - afdak | Asbestmateriaal | Dringend verwijderen |

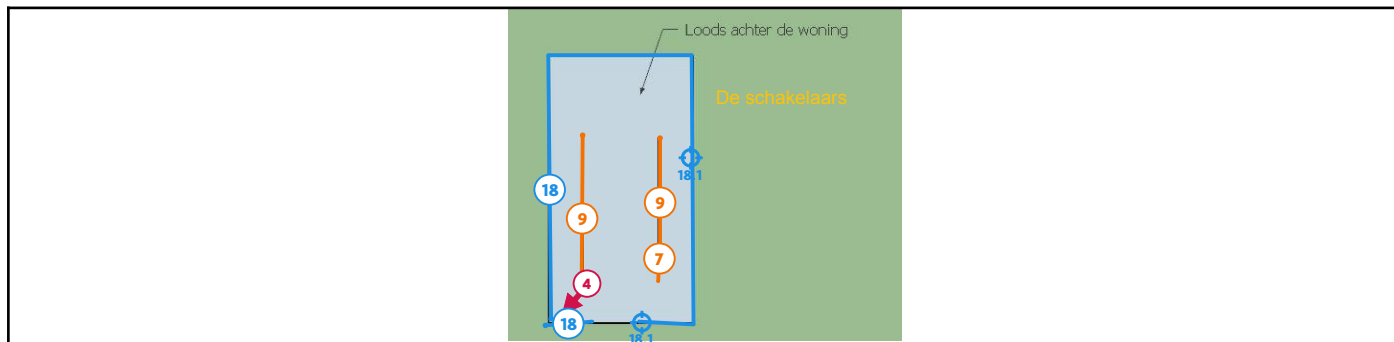
## Plan 5.1: Loods achter de woning

| Beschrijving | Type | Actie |
|---|---|---|
| 4. Afval zolder + loods | Asbestmateriaal | Dringend verwijderen |
| 5. Bakeliet toepassingen | Asbestmateriaal | Verwijderen |
| 7. Golfplaten binnenwand loods | Asbestmateriaal | Verwijderen |
| 9. Binnenwanden loods | Asbestmateriaal | Verwijderen |

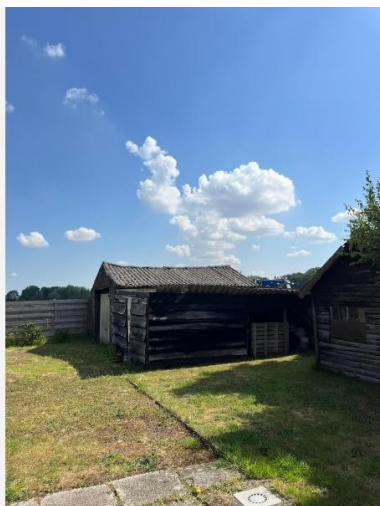
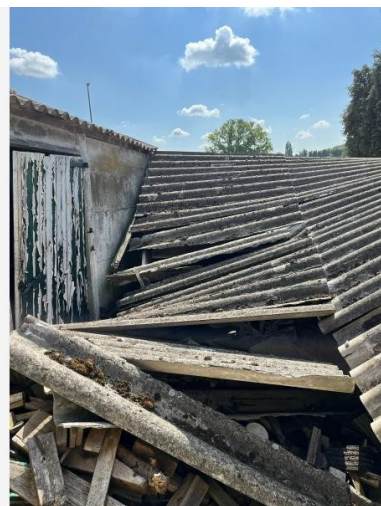
| Beschrijving | Afval ingestorte golfplaten - afdak |
| Type afvalstof | Betreft stock-voorraad of gedemonteerde asbestmaterialen |
| Hoeveelheid (gewicht - aantal) | <ul style="list-style-type: none"><li>450,00 kg - 1 stuk</li></ul> |

Het asbestmateriaal valt onder de mijlpaal van 2040.

**Dringend verwijderen**

- Verwijder het asbestafval.

- Eenvoudige handelingen: enkel door erkend asbestverwijderaar  
Deze toepassing is ingestort en zeer moeilijk zelf te verwijderen, daarom adviseren wij u dit te laten verwijderen door een erkend verwijderaar. Deze zal de toepassing verwijderen aan de hand van een eenvoudige handeling met bijkomende maatregelen.

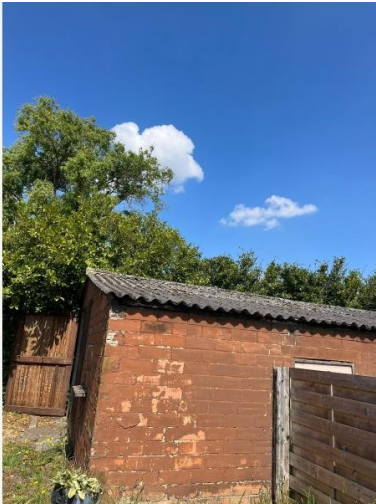
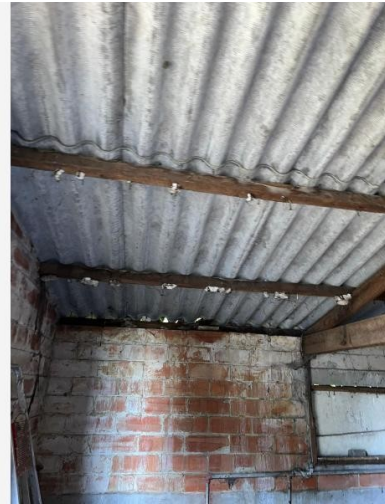
| Eindbeoordeling materiaalrisico | Hoog materiaalrisico en/of hoge kans op vezelvrijgave |

| Asbestsoort (vezeltype) | Crocidoliet aanwezig |
| Toestand van het materiaal | Matig beschadigd, matig verweerd |

| Beschrijving | Golfplaten garage + loods |

Het asbestmateriaal valt onder de mijlpaal van 2034.

**Dringend verwijderen**

- Verwijder dit asbestmateriaal zo snel mogelijk. Volg de toestand goed op.
- Voer bijkomende staalname(s) uit.

- Eenvoudige handelingen: mag via doe-het-zelf of door werknemer(s) met opleidingsattest eenvoudige handelingen  
Verwijder deze platen door ze los te schroeven, breek of beschadig ze zeker niet. Lukt dit niet, stel dan een erkend asbestverwijderaar aan.

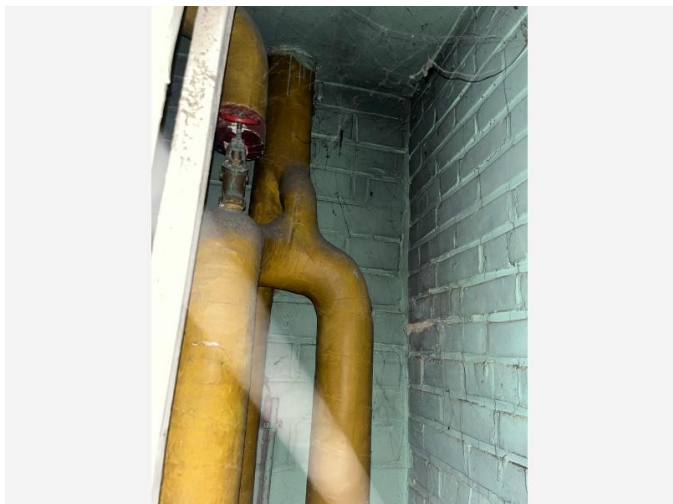
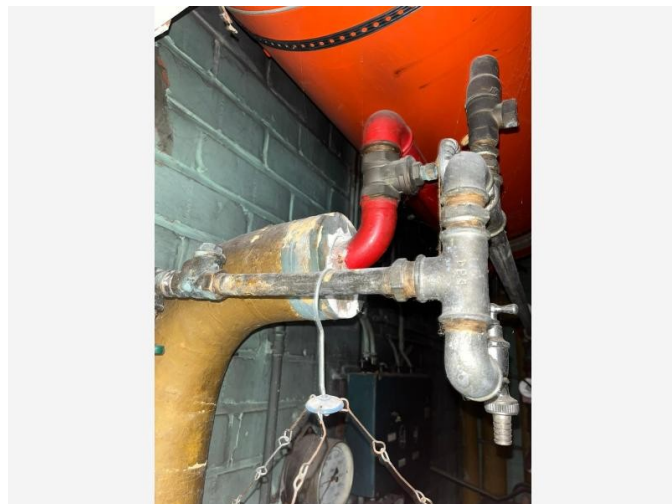
| Eindbeoordeling materiaalarisico | Hoog materiaalarisico en/of hoge kans op vezelvrijgave |

| Asbestsoort (vezeltype) | Crocidoliet aanwezig |
| Asbestconcentratie | Hoog ( $\geq 50\%$ ) |
| Toestand van het materiaal | Licht beschadigd, licht verweerd. Intact calciumsilicaatmateriaal of categorie III 'gebondenheid' |

| Beschrijving | Leidingisolatie |

Het asbestmateriaal valt onder de mijlpaal van 2034.

**Dringend verwijderen**

- Verwijder dit asbestmateriaal zo snel mogelijk. Volg de toestand goed op.
- Voer bijkomende staalname(s) uit.

- Hermetische zone (erkend asbestverwijderaar)  
Deze toepassing kan enkel verwijderd worden aan de hand van een hermetische zone door een erkend verwijderaar.

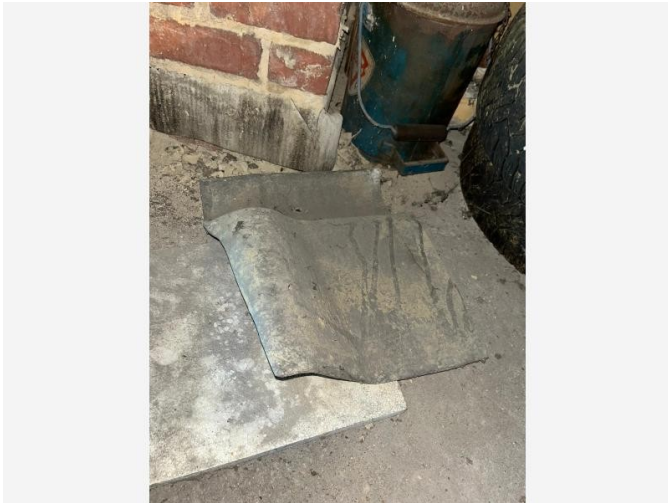
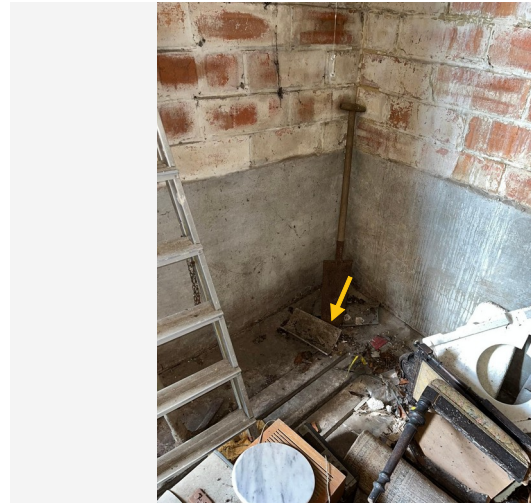
| Beschrijving | Afval zolder + loods |
| Type afvalstof | Betreft stock-voorraad of gedemonteerde asbestmaterialen |

Het asbestmateriaal valt onder de mijlpaal van 2040.

**Dringend verwijderen**

- Verwijder het asbestafval.
- Voer bijkomende staalname(s) uit.

- Eenvoudige handelingen: mag via doe-het-zelf of door werknemer(s) met opleidingsattest eenvoudige handelingen  
Verwijder de toepassing in zijn geheel, breek of beschadig ze zeker niet.
