# Asbestinventarisatetest

Roelandtstraat 13, 9260 Wichelen

Attestnummer : 20251029-000184.000

Uitgegeven op : 29.10.2025

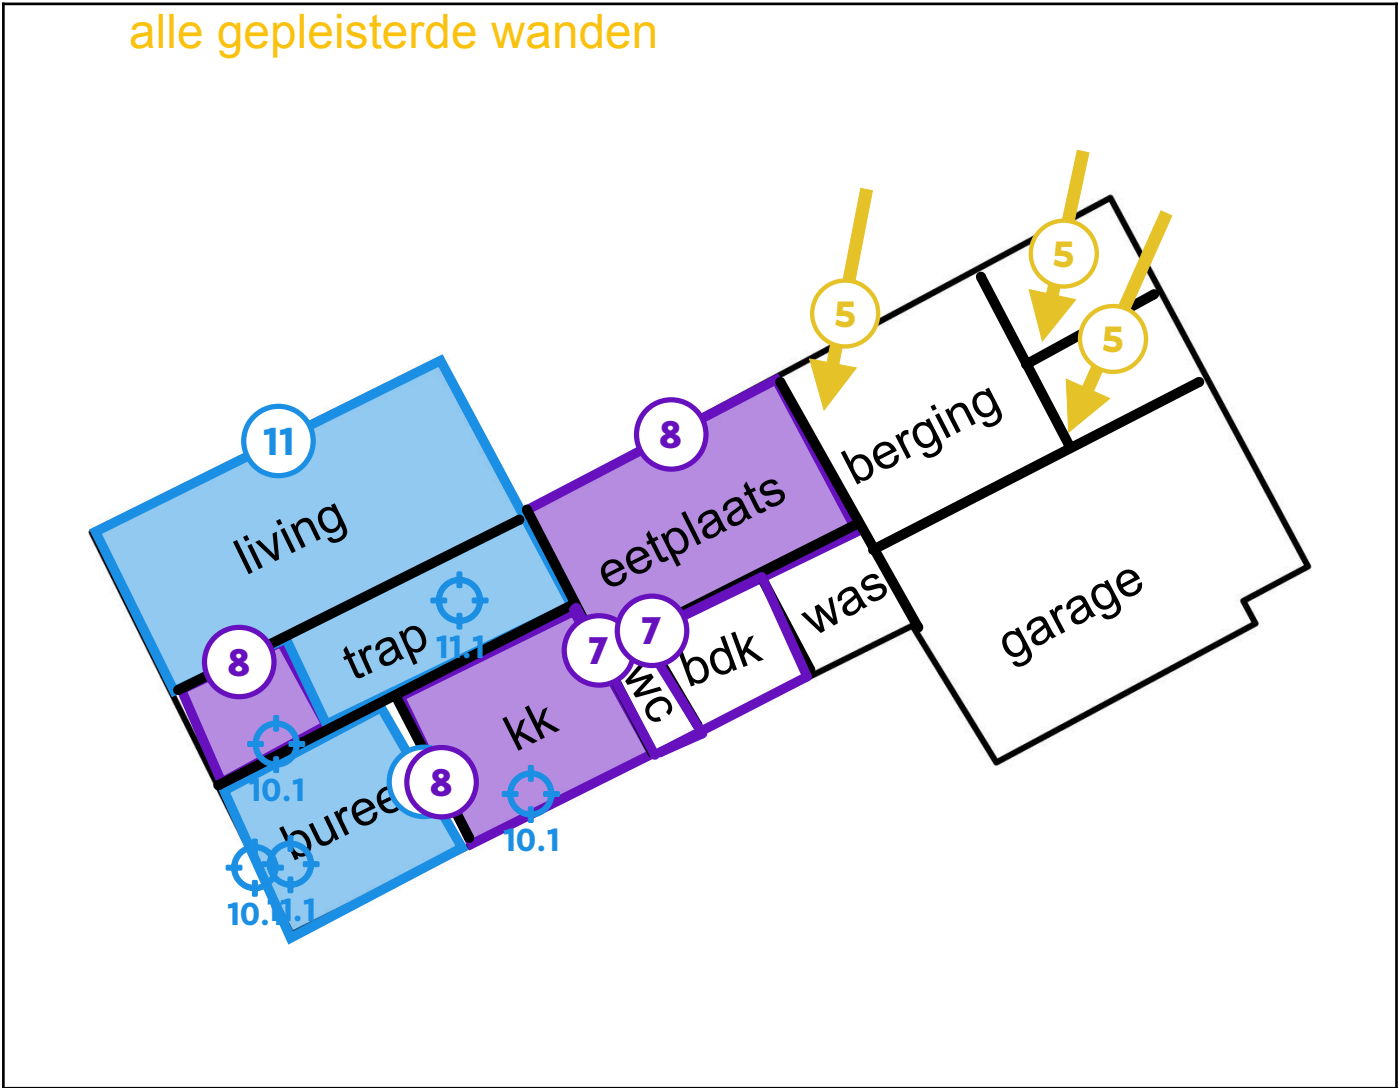
# Plan 1.1: Hoofdgebouw plan gvl

| Beschrijving | Type | Actie |
|---|---|---|
| 5. Bakeliet electra | Asbestmateriaal | Zorgvuldig beheren |

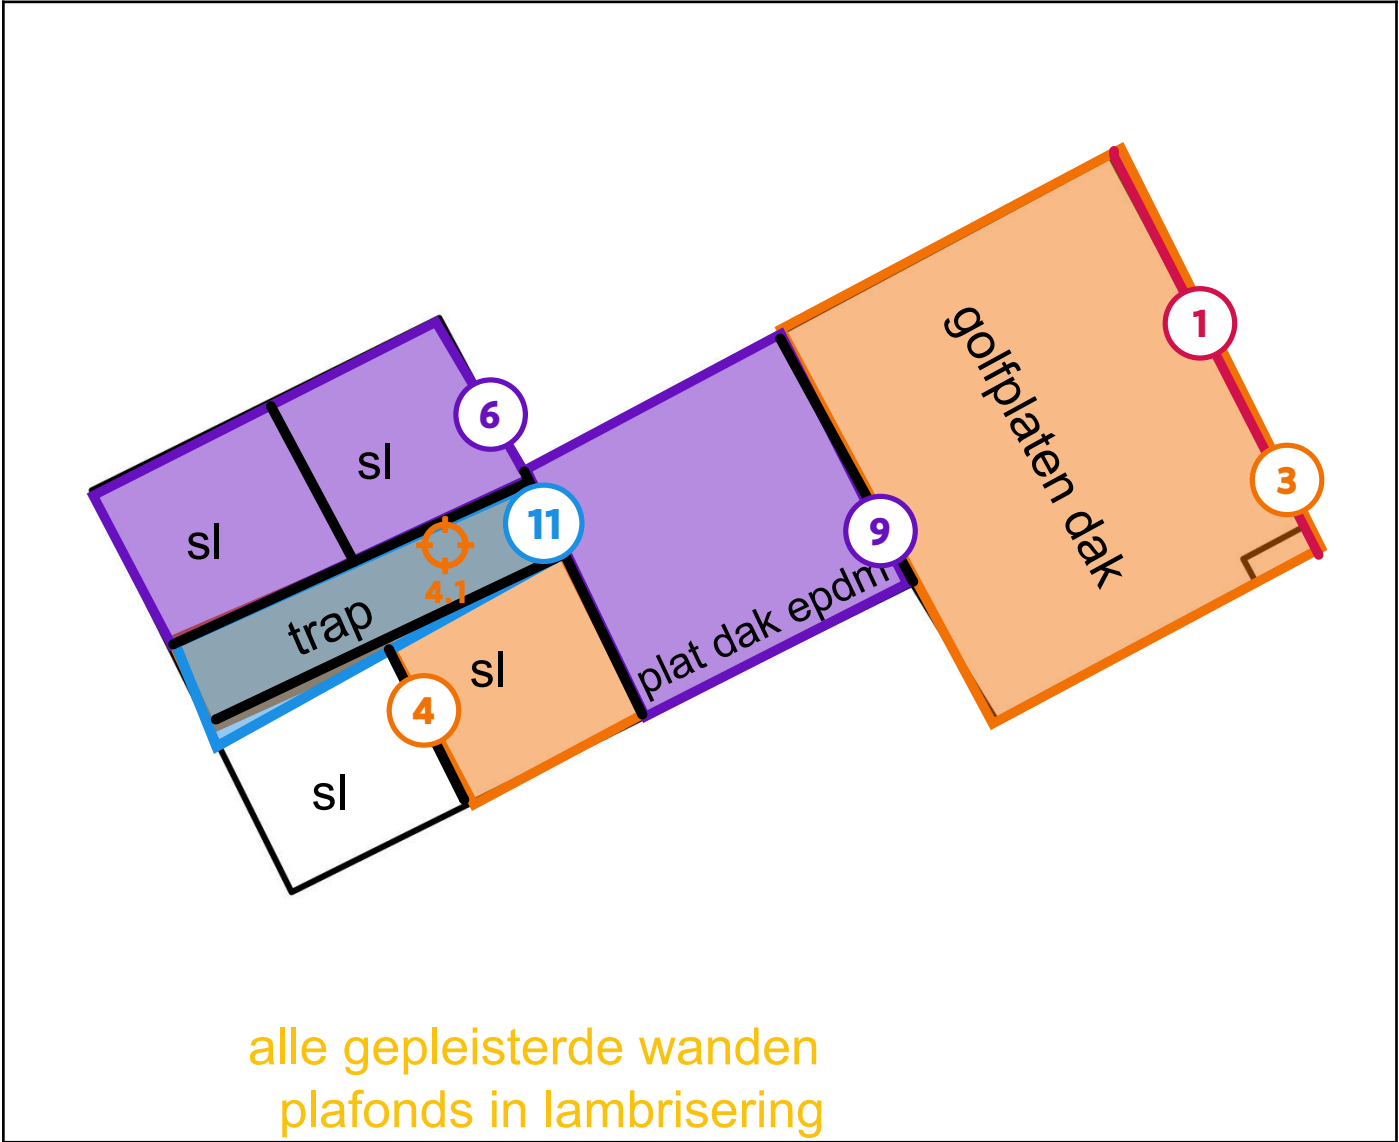
# Plan 1.2: Hoofdgebouw plan 1e

| Beschrijving | Type | Actie |
|---|---|---|
| 1. Sediment en slib in goot | Asbestmateriaal | Dringend verwijderen |
| 3. golfplaten dak | Asbestmateriaal | Verwijderen |
| 4. Vloerzeil | Asbestmateriaal | Verwijderen |

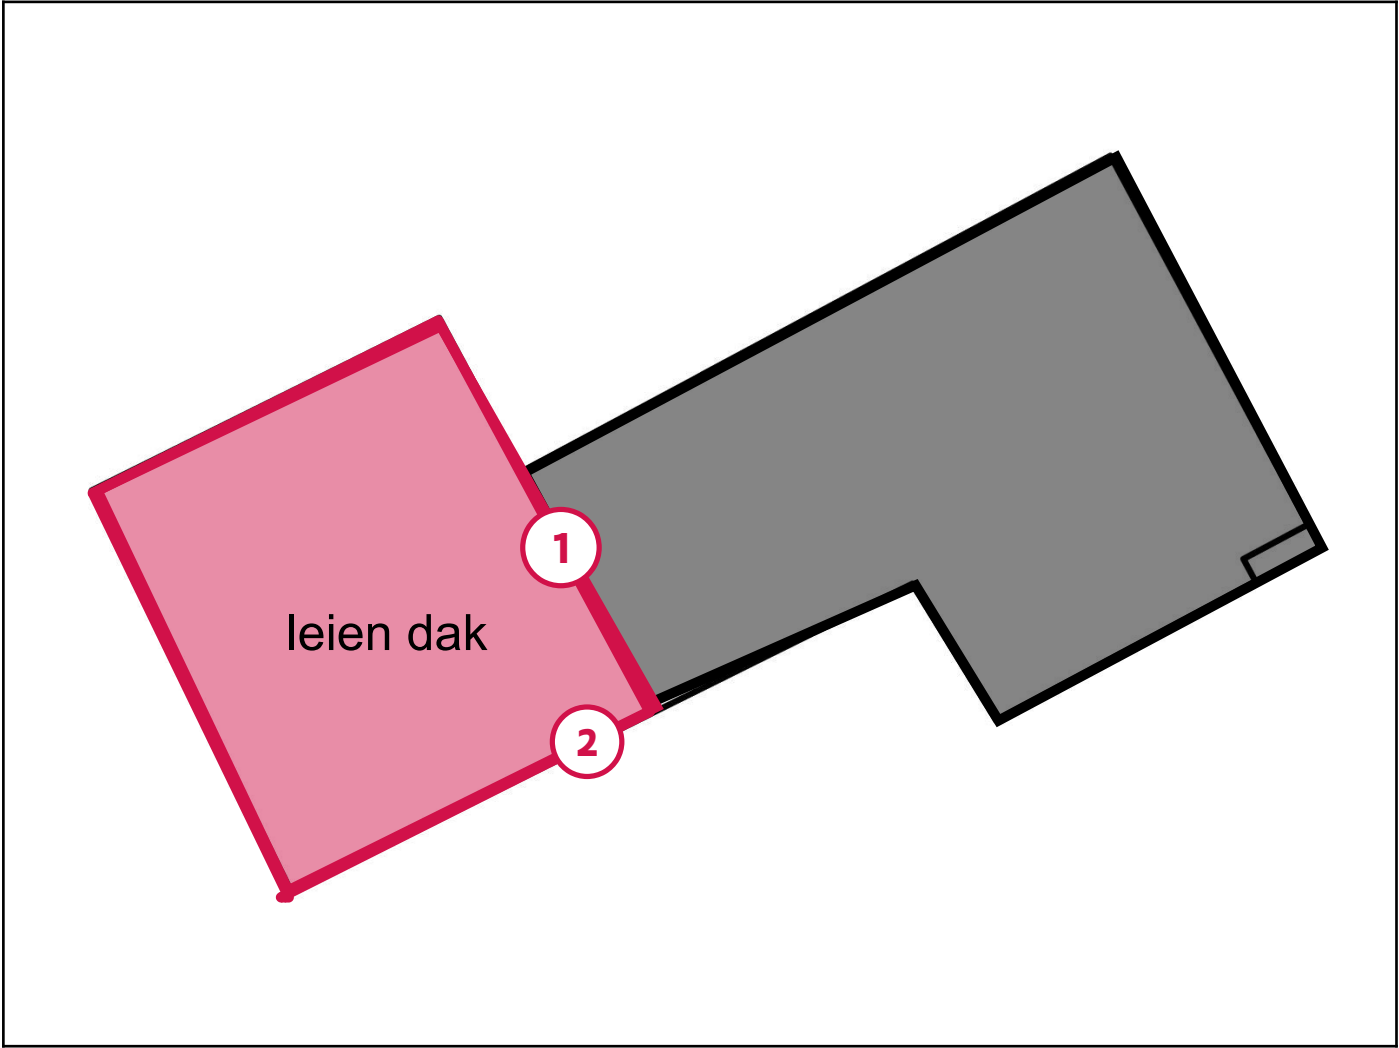
# Plan 1.3: Hoofdgebouw plan dak

| Beschrijving | Type | Actie |
|---|---|---|
| 1. Sediment en slib in goot | Asbestmateriaal | Dringend verwijderen |
| 2. leien dak | Asbestmateriaal | Dringend verwijderen |

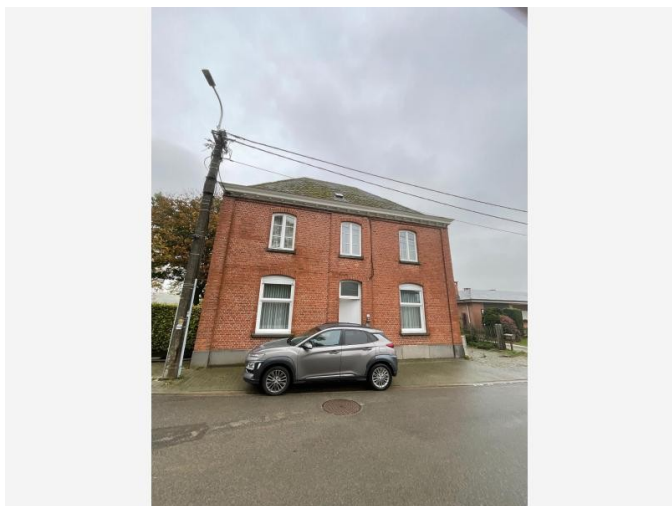
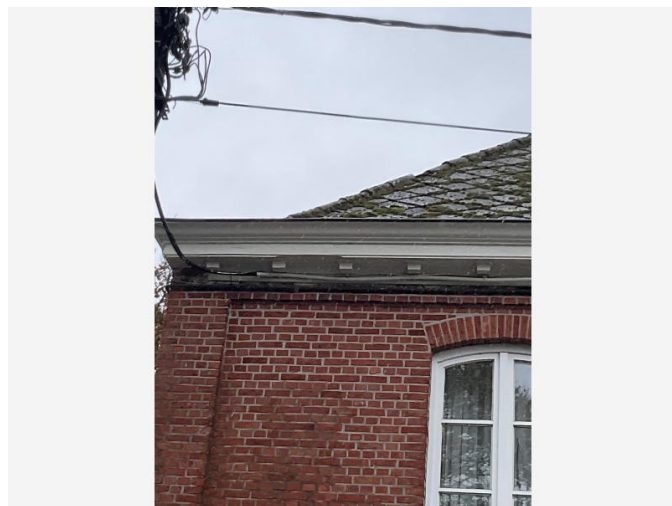
Het asbestmateriaal valt onder de mijlpaal van 2040.

**Dringend verwijderen**

| Beschrijving | Sediment en slib in goot |
| Type afvalstof | Betreft resten (contaminatie) van verwerking of beschadiging |
| Besmette materialen | <ul style="list-style-type: none"><li>• Sediment (dakgoot, afvoerbuys, regenwaterput, ...)</li></ul> |
| Gebondenheid resten | Niet hecht |
| Hoeveelheid (gewicht - aantal) | <ul style="list-style-type: none"><li>• 20,00 kg - 1 stuk</li></ul> |

- Verwijder het asbestafval.
- Voer bijkomende staalname(s) uit.

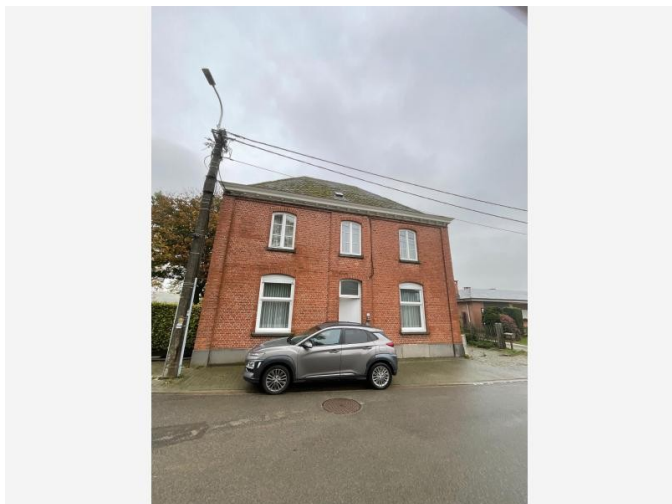
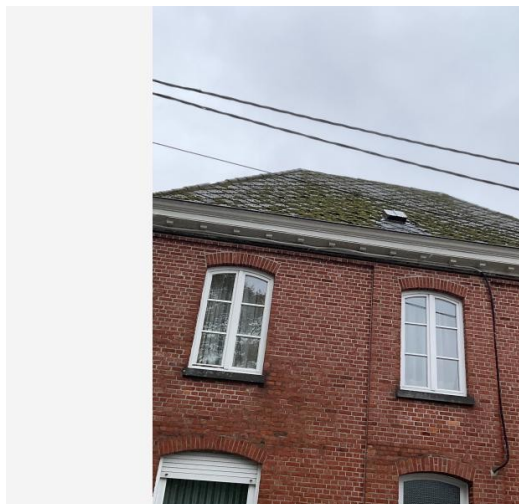
Het asbestmateriaal valt onder de mijlpaal van 2034.

**Dringend verwijderen**

| Eindbeoordeling materiaalrisico | Hoog materiaalrisico en/of hoge kans op vezelvrijgave |

| Asbestsoort (vezeltype) | Crocidoliet aanwezig |
| Toestand van het materiaal | Matig beschadigd, matig verweerd |

| Beschrijving | leien dak |
| Hoeveelheid (oppervlakte - aantal) | <ul style="list-style-type: none"><li>90,00 m<sup>2</sup> - 1 stuk</li></ul> |

- Zorg voor een veilig beheer. Vermijd het beschadigen van het asbestmateriaal. Controleer de toestand jaarlijks op wijzigingen.
- Hemelwater dat afspoelt van asbestcement daken of gevels kan asbestdeeltjes bevatten. Gebruik het enkel voor gesloten circuits (bv. spoelen toiletten). Reinig na het vervangen van het dak of de gevel de dakgoten en regenwaterput of -ton om asbesthoudend sediment of slib te verwijderen
- Voer bijkomende staalname(s) uit.

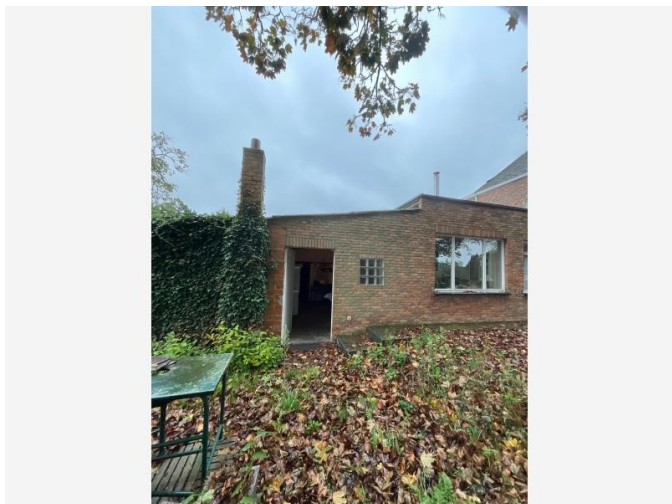
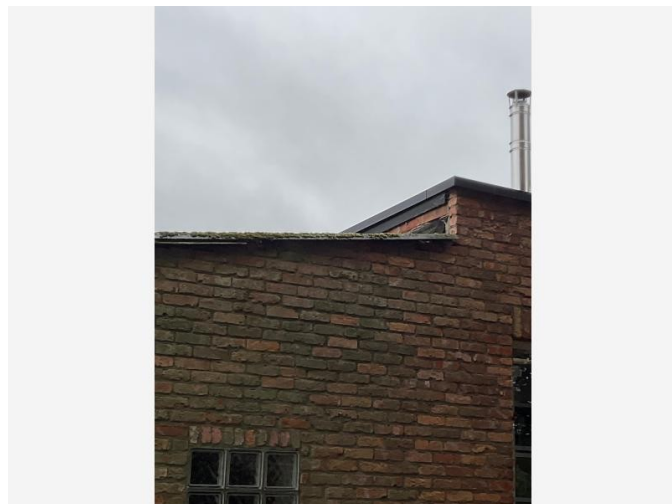
Het asbestmateriaal valt onder de mijlpaal van 2034.

Verwijderen

| Eindbeoordeling materiaalrisico | Verhoogd materiaalrisico en/of verhoogde kans op vezelvrijgave |

| Asbestsoort (vezeltype) | Crocidoliet aanwezig |
| Toestand van het materiaal | Matig beschadigd, matig verweerd |

| Beschrijving | golfplaten dak |
| Hoeveelheid (oppervlakte - aantal) | • 30,00 m <sup>2</sup> - 1 stuk |

- Zorg voor een veilig beheer. Vermijd het beschadigen van het asbestmateriaal. Controleer de toestand jaarlijks op wijzigingen.
- Hemelwater dat afspoelt van asbestcement daken of gevels kan asbestdeeltjes bevatten. Gebruik het enkel voor gesloten circuits (bv. spoelen toiletten). Reinig na het vervangen van het dak of de gevel de dakgoten en regenwaterput of -ton om asbesthoudend sediment of slib te verwijderen
- Voer bijkomende staalname(s) uit.

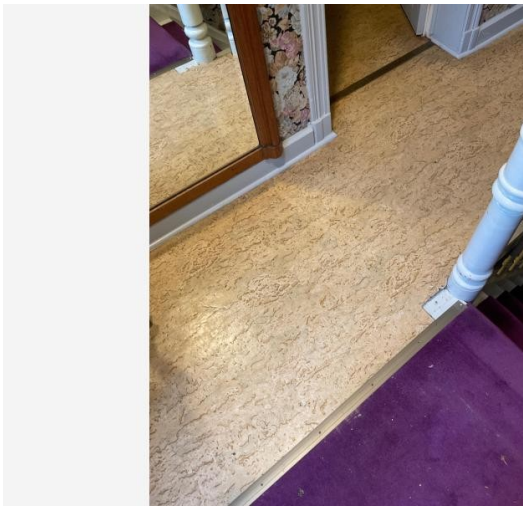
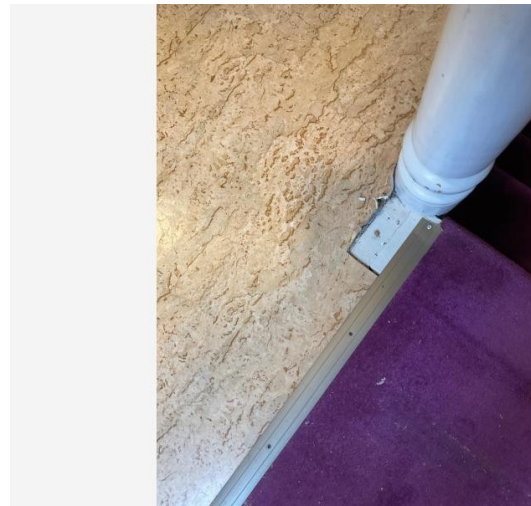
Het asbestmateriaal valt onder de mijlpaal van 2034.

Verwijderen

| Eindbeoordeling materiaalrisico | Verhoogd materiaalrisico en/of verhoogde kans op vezelvrijgave |

| Gebondenheid | Categorie 2: niet-hechtgebonden met matrix |
| Asbestsoort (vezeltype) | Alleen chrysotiel |
| Asbestconcentratie | Hoog ( $\geq 50\%$ ) |
| Toestand van het materiaal | Licht beschadigd, licht verweerd. Intact calciumsilicaatmateriaal of categorie III 'gebondenheid' |

| # | Type | Referentie | Resultaat |
|---|---|---|---|
| 4.1 | Puntmonster | Mm3 | Chrysotiel |

| Beschrijving | Vloerzeil |

- Zorg voor een veilig beheer. Vermijd het beschadigen van het asbestmateriaal. Controleer de toestand jaarlijks op wijzigingen.

- Hermetische zone (erkend asbestverwijderaar)  
Vanwege de losgebonden asbest enkel te verwijderen in een hermetische zone.

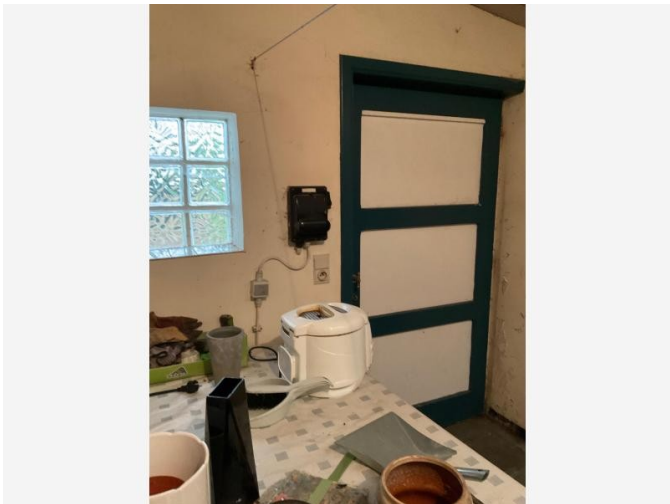
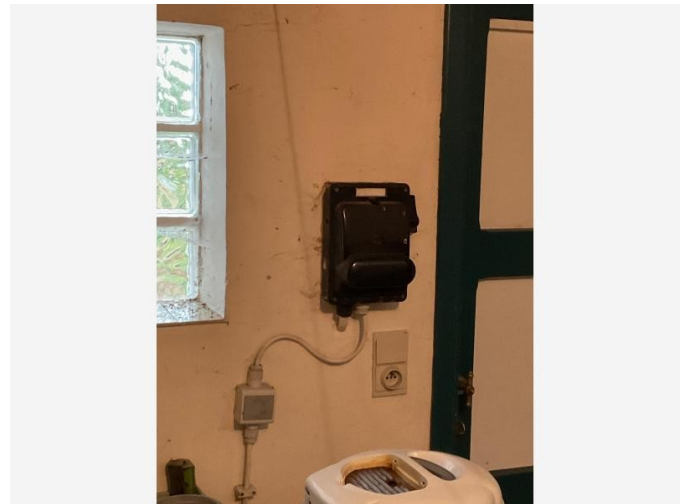
Het asbestmateriaal valt onder de mijlpaal van 2040.

Zorgvuldig beheren

| Opmerking | Geschatte hoeveelheid<br>Betreft verschillende toepassingen in bakeliet |

- Zorg voor een veilig beheer. Vermijd het beschadigen van het asbestmateriaal. Controleer de toestand jaarlijks op wijzigingen.
- Voer bijkomende staalname(s) uit.
