# Asbestinventarisatetest

Rassel 189, 1780 Wemmel

Attestnummer : 20240619-000170.000

**Niet-asbestveilig**

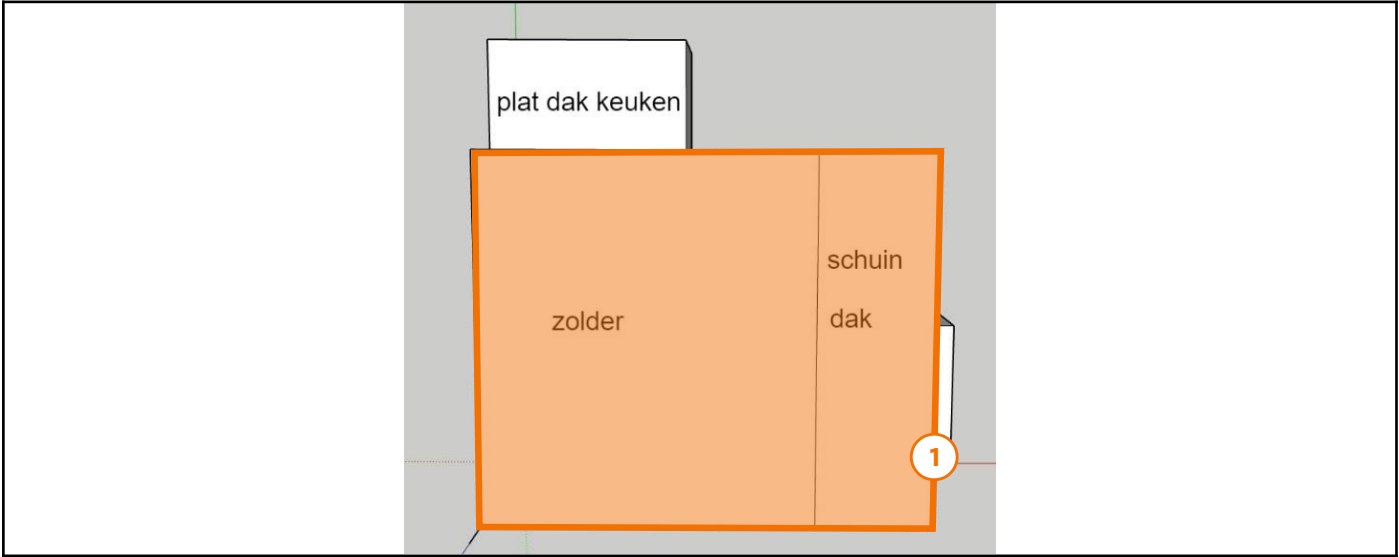
# Plan 1.6: zolderverdieping

| Beschrijving | Type | Actie |
|---|---|---|
| 1. leien schuin dak | Asbestmateriaal | <a href="#">Verwijderen</a> |

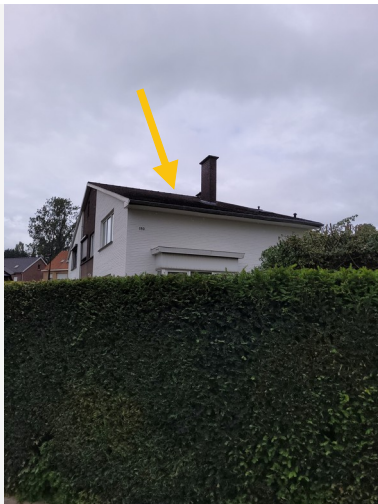
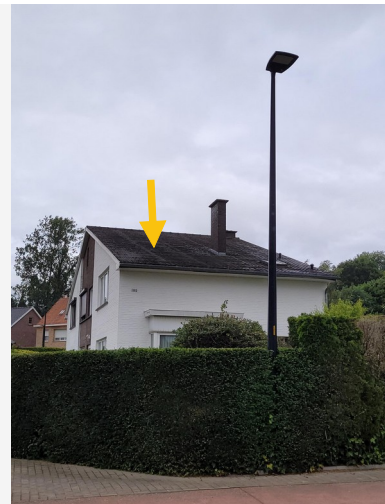
| Eindbeoordeling materiaalrisico | Verhoogd materiaalrisico en/of verhoogde kans op vezelvrijgave |

| Asbestsoort (vezeltype) | Crocidoliet aanwezig |
| Toestand van het materiaal | Matig beschadigd, matig verweerd |

| Beschrijving | leien schuin dak |
| Asbestmateriaal | Dak- en gevelbekleding - Lei, shingle |

Het asbestmateriaal valt onder de mijlpaal van 2034.

Verwijderen

- Zorg voor een veilig beheer. Vermijd het beschadigen van het asbestmateriaal. Controleer de toestand jaarlijks op wijzigingen.
- Zorg voor een veilig beheer en verwijder dit asbestmateriaal wanneer het bij werken eenvoudig bereikbaar wordt. Controleer de toestand jaarlijks op wijzigingen.
- Verwijder dit asbestmateriaal zo snel mogelijk. Volg de toestand goed op.
- Hemelwater dat afspoelt van asbestcement daken of gevels kan asbestdeeltjes bevatten. Gebruik het enkel voor gesloten circuits (bv. spoelen toiletten). Reinig na het vervangen van het dak of de gevel de dakgoten en regenwaterput of -ton om asbesthoudend sediment of slib te verwijderen

- Eenvoudige handelingen: mag via doe-het-zelf of door werknemer(s) met opleidingsattest eenvoudige handelingen  
Deze toepassing mag zelf verwijderd worden mits het respecteren van de veiligheidsvoorschriften.

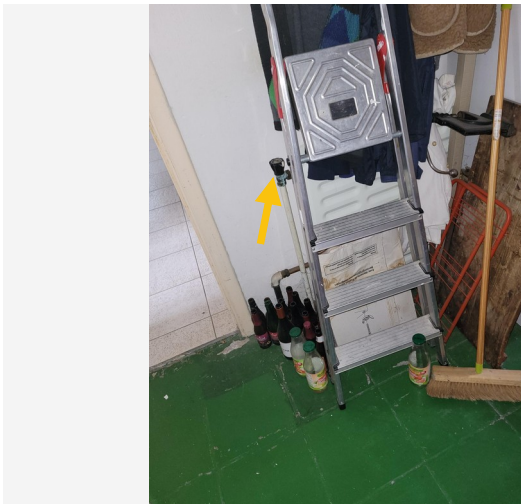
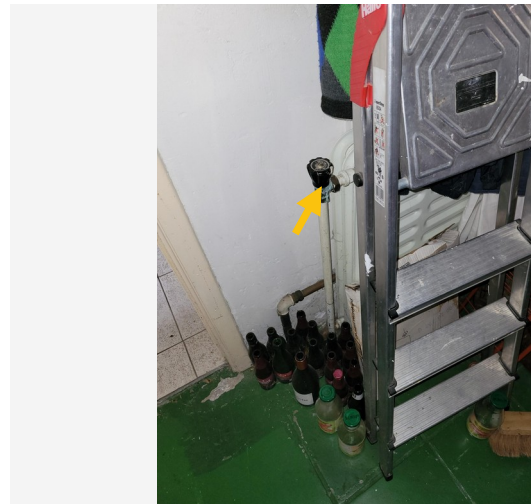
| Eindbeoordeling materiaalrisico | Laag materiaalrisico en/of verlaagde kans op vezelvrijgave |

| Toestand van het materiaal | Onbeschadigd, niet verweerd |

| Beschrijving | radiatorenkranen in bakeliet |

Het asbestmateriaal valt onder de mijlpaal van 2040.

Zorgvuldig beheren

- Zorg voor een veilig beheer. Vermijd het beschadigen van het asbestmateriaal. Controleer de toestand jaarlijks op wijzigingen.

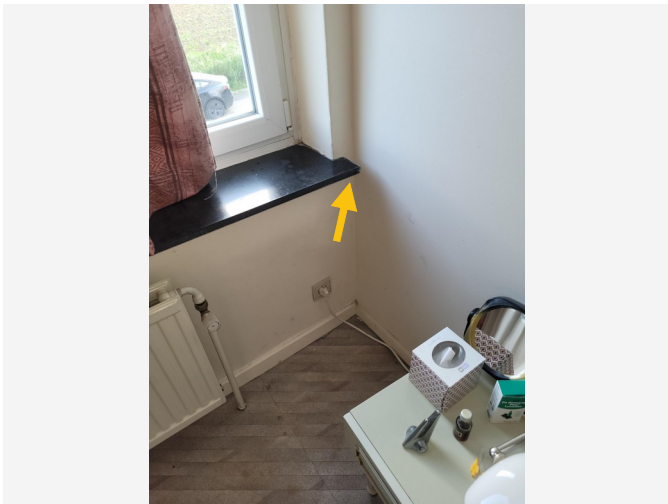
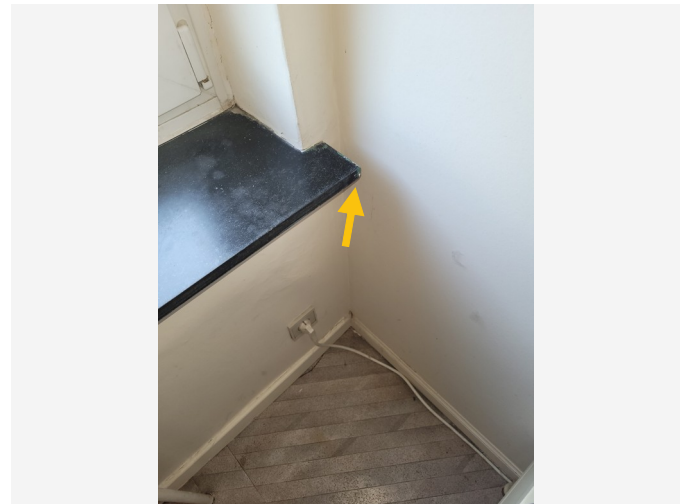
| Eindbeoordeling materiaalrisico | Zeer laag materiaalrisico en/of zeer lage kans op vezelvrijgave |

| Toestand van het materiaal | Onbeschadigd, niet verweerd |

| # | Type | Referentie | Resultaat |
|---|---|---|---|
| 3.1 | Puntmonster | 8299454 | Chrysotiel |

| Beschrijving | venstertabletten massal |

Het asbestmateriaal valt onder de mijlpaal van 2040.

Zorgvuldig beheren

- Zorg voor een veilig beheer. Vermijd het beschadigen van het asbestmateriaal. Controleer de toestand jaarlijks op wijzigingen.

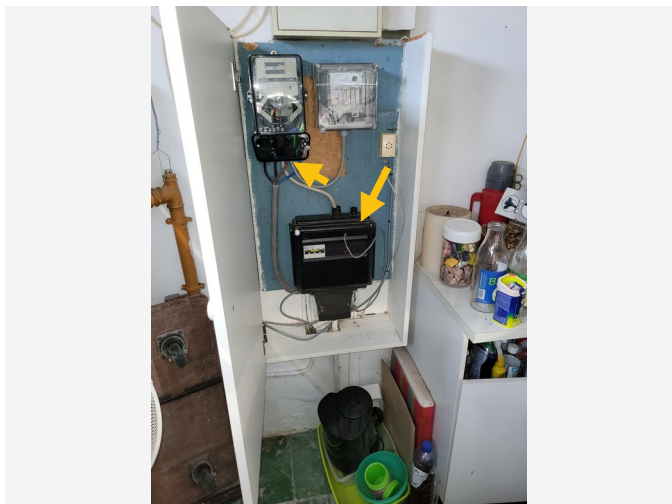
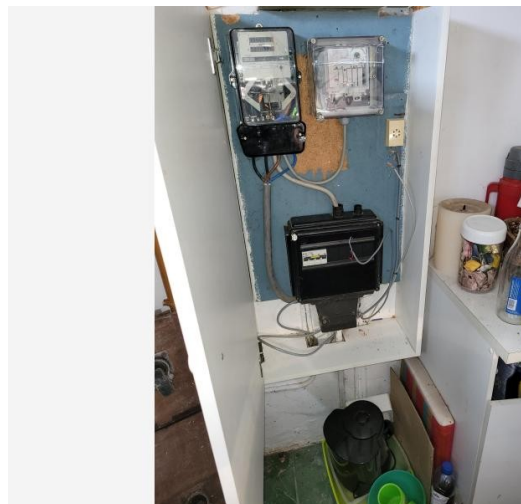
| Eindbeoordeling materiaalrisico | Laag materiaalrisico en/of verlaagde kans op vezelvrijgave |

| Toestand van het materiaal | Onbeschadigd, niet verweerd |

| Beschrijving | Elektrische infrastructuur bakeliet |

Het asbestmateriaal valt onder de mijlpaal van 2040.

Zorgvuldig beheren

- Zorg voor een veilig beheer. Vermijd het beschadigen van het asbestmateriaal. Controleer de toestand jaarlijks op wijzigingen.

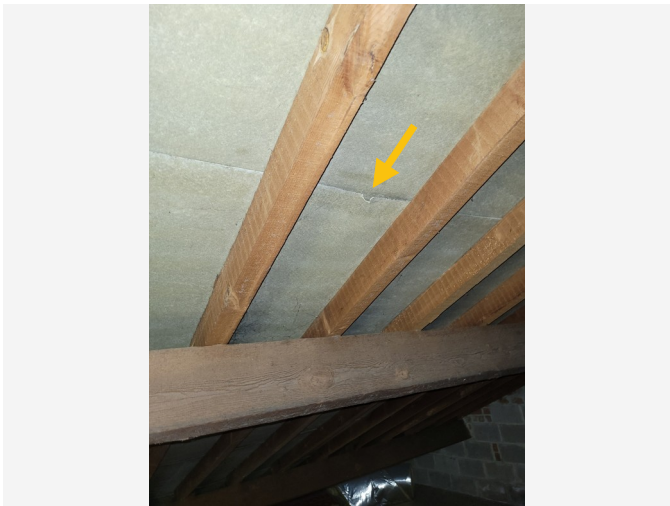
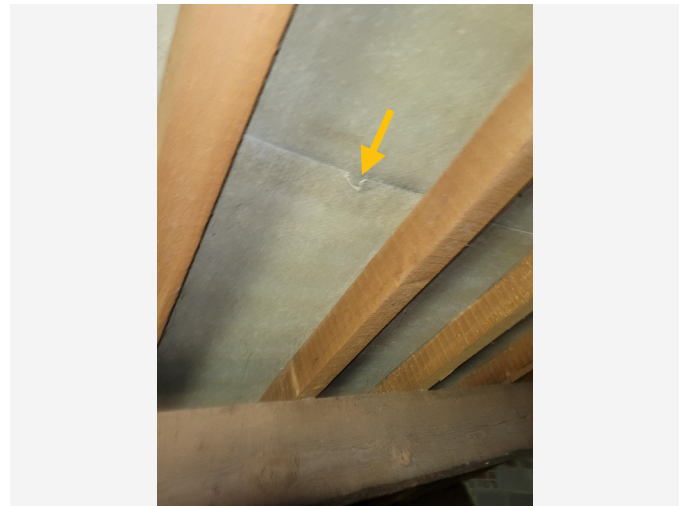
| Eindbeoordeling materiaalisico | Laag materiaalisico en/of verlaagde kans op vezelvrijgave |

| Toestand van het materiaal | Licht beschadigd, licht verweerd. Intact materiaal type Pical – asbestboard of categorie III 'gebondenheid' |

| # | Type | Referentie | Resultaat |
|---|---|---|---|
| 5.1 | Puntmonster | 8299455 | Chrysotiel |

| Beschrijving | menuiserieplaten hellend dak |

Het asbestmateriaal valt onder de mijlpaal van 2040.

Zorgvuldig beheren

- Zorg voor een veilig beheer. Vermijd het beschadigen van het asbestmateriaal. Controleer de toestand jaarlijks op wijzigingen.
- Zorg voor een veilig beheer en verwijder dit asbestmateriaal wanneer het bij werken eenvoudig bereikbaar wordt. Controleer de toestand jaarlijks op wijzigingen.

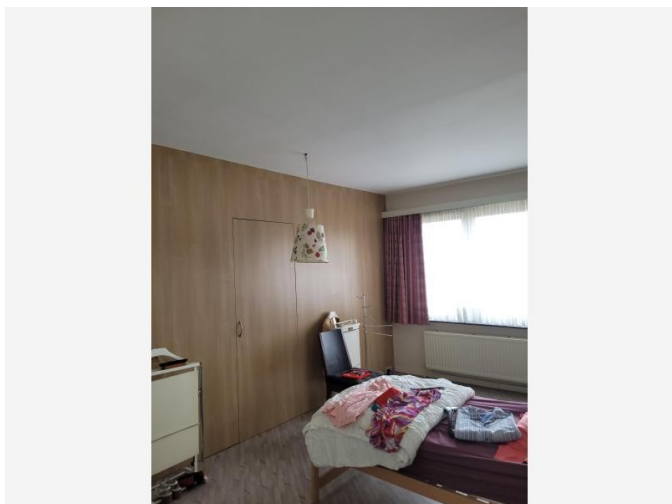
Verdere analyse vergt destructief onderzoek. De plafonds op de eerste verdieping zijn afgewerkt met harde platen. Hieronder zit er mogelijk een laag (oude) pleister.

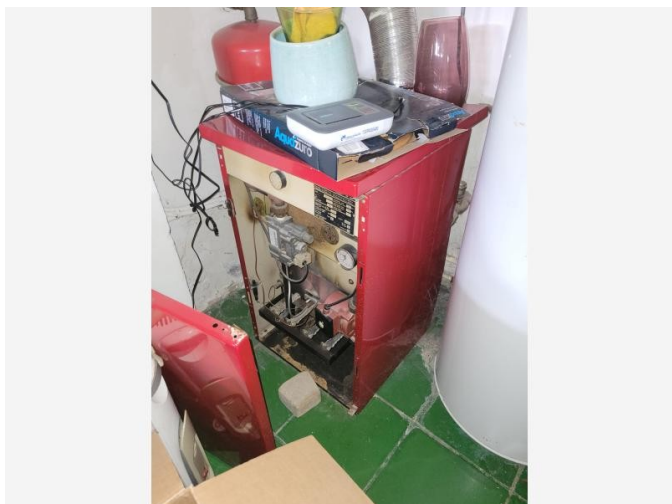
Verdere analyse vergt destructief onderzoek. De verwarmingsketel dateert uit 1985.

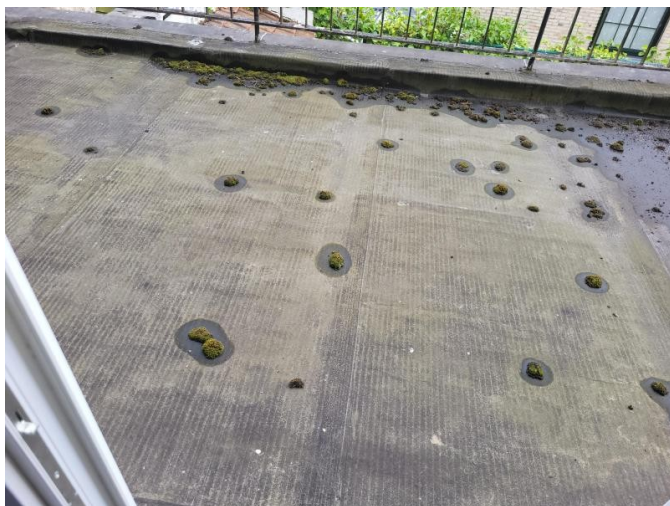
Verdere analyse vergt destructief onderzoek. De toplaag is niet-asbestverdacht. Onder deze toplaag kunnen er zich nog onderliggende lagen roofing bevinden.

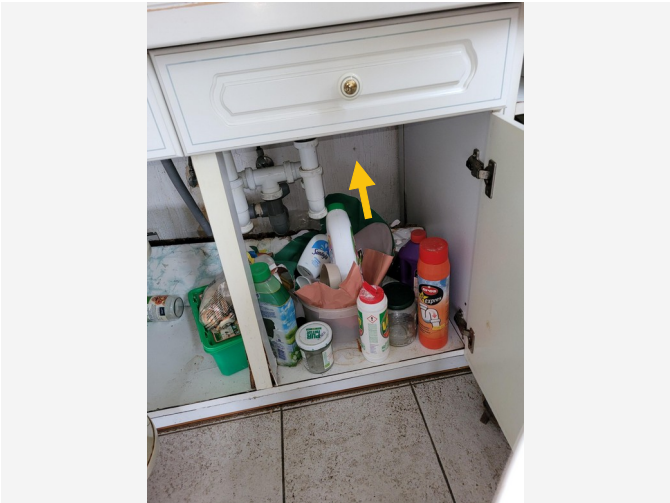
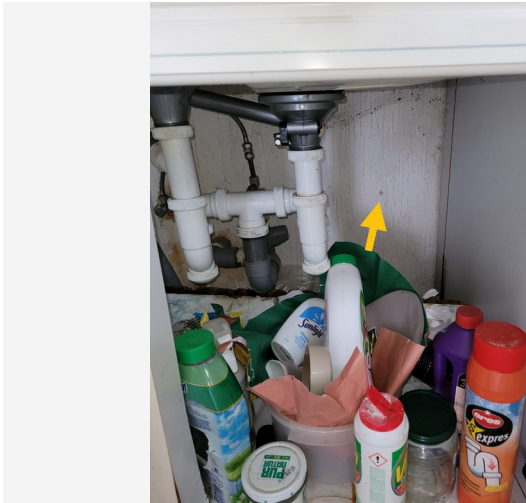
Geen asbest

| # | Type | Referentie | Resultaat |
|---|---|---|---|
| 9.1 | Mengmonster | 8299452 | Geen asbest |

| Beschrijving | pleister muren |

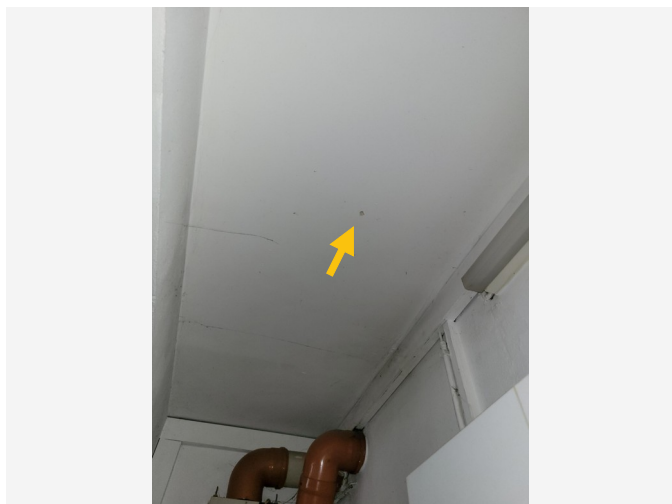
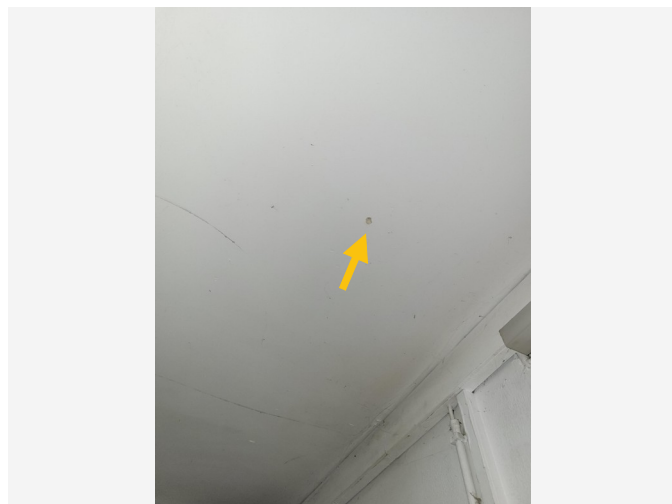
Geen asbest

| # | Type | Referentie | Resultaat |
|---|---|---|---|
| 10.1 | Mengmonster | 8299453 | Geen asbest |

| Beschrijving | pleister plafonds gelijkvloers |

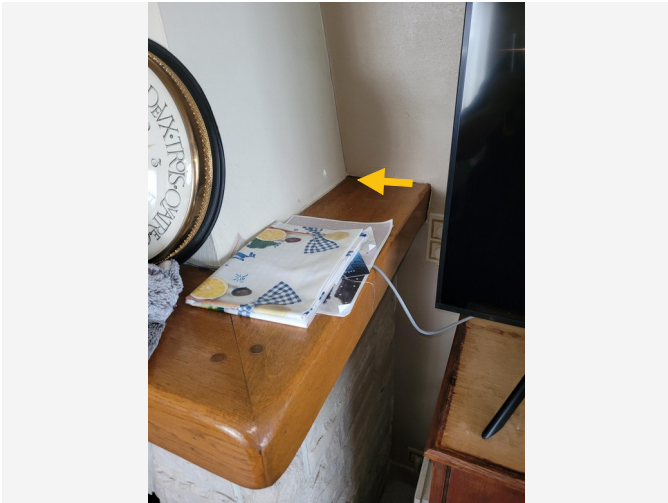
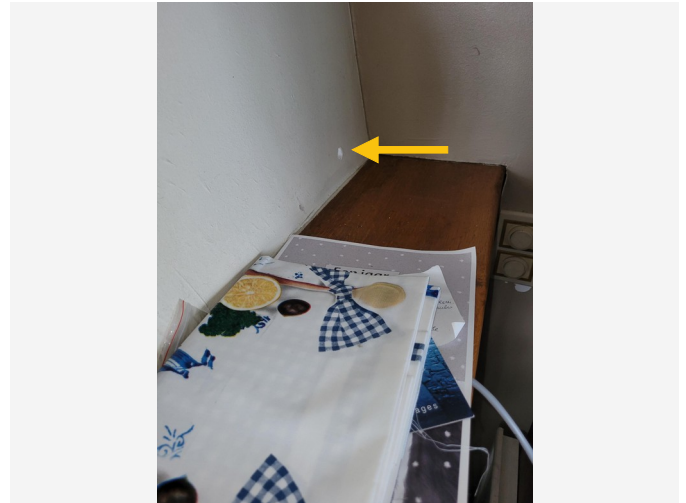
## Fiche 11: wanden schouw living

Geen asbest

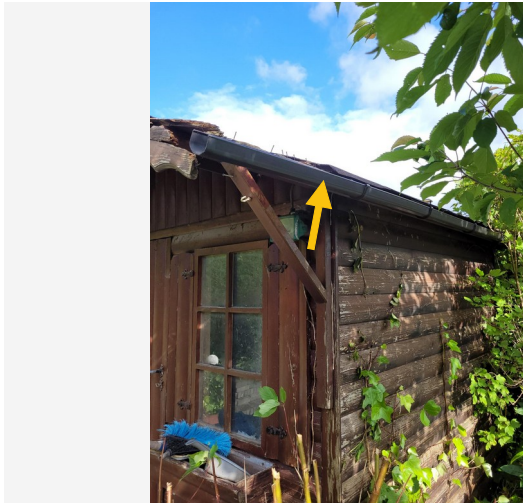
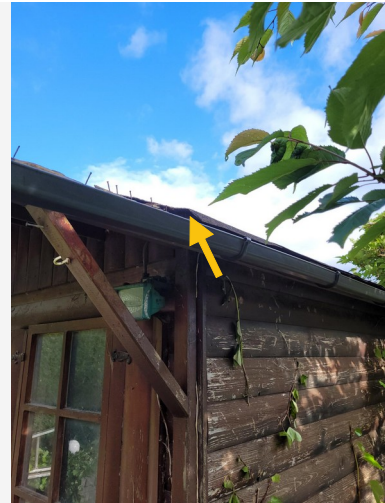
## Fiche 12: roofing tuinhuis

Geen asbest

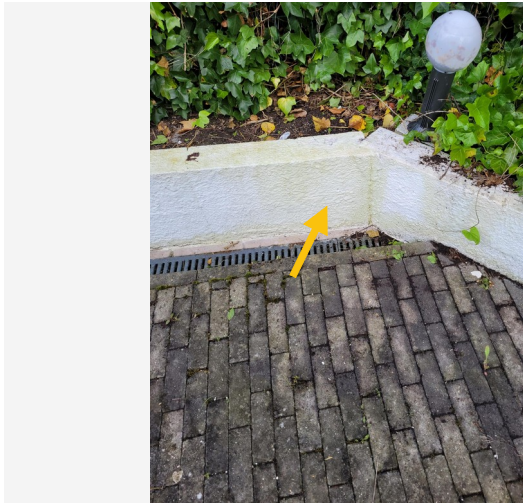
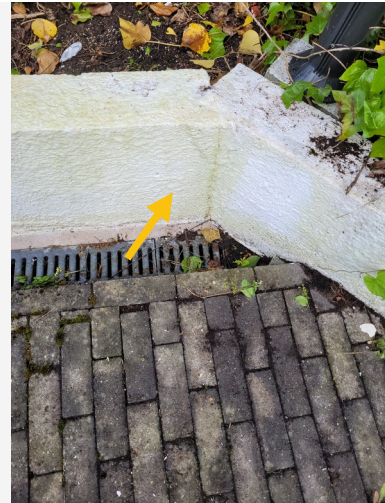
## Fiche 13: crepi buitenmuurtjes

Geen asbest
