# Asbestinventarisatetest

Solvijnslaan 7, 2960 Brecht

Attestnummer : 20260220-000273.000

Uitgegeven op : 20.02.2026

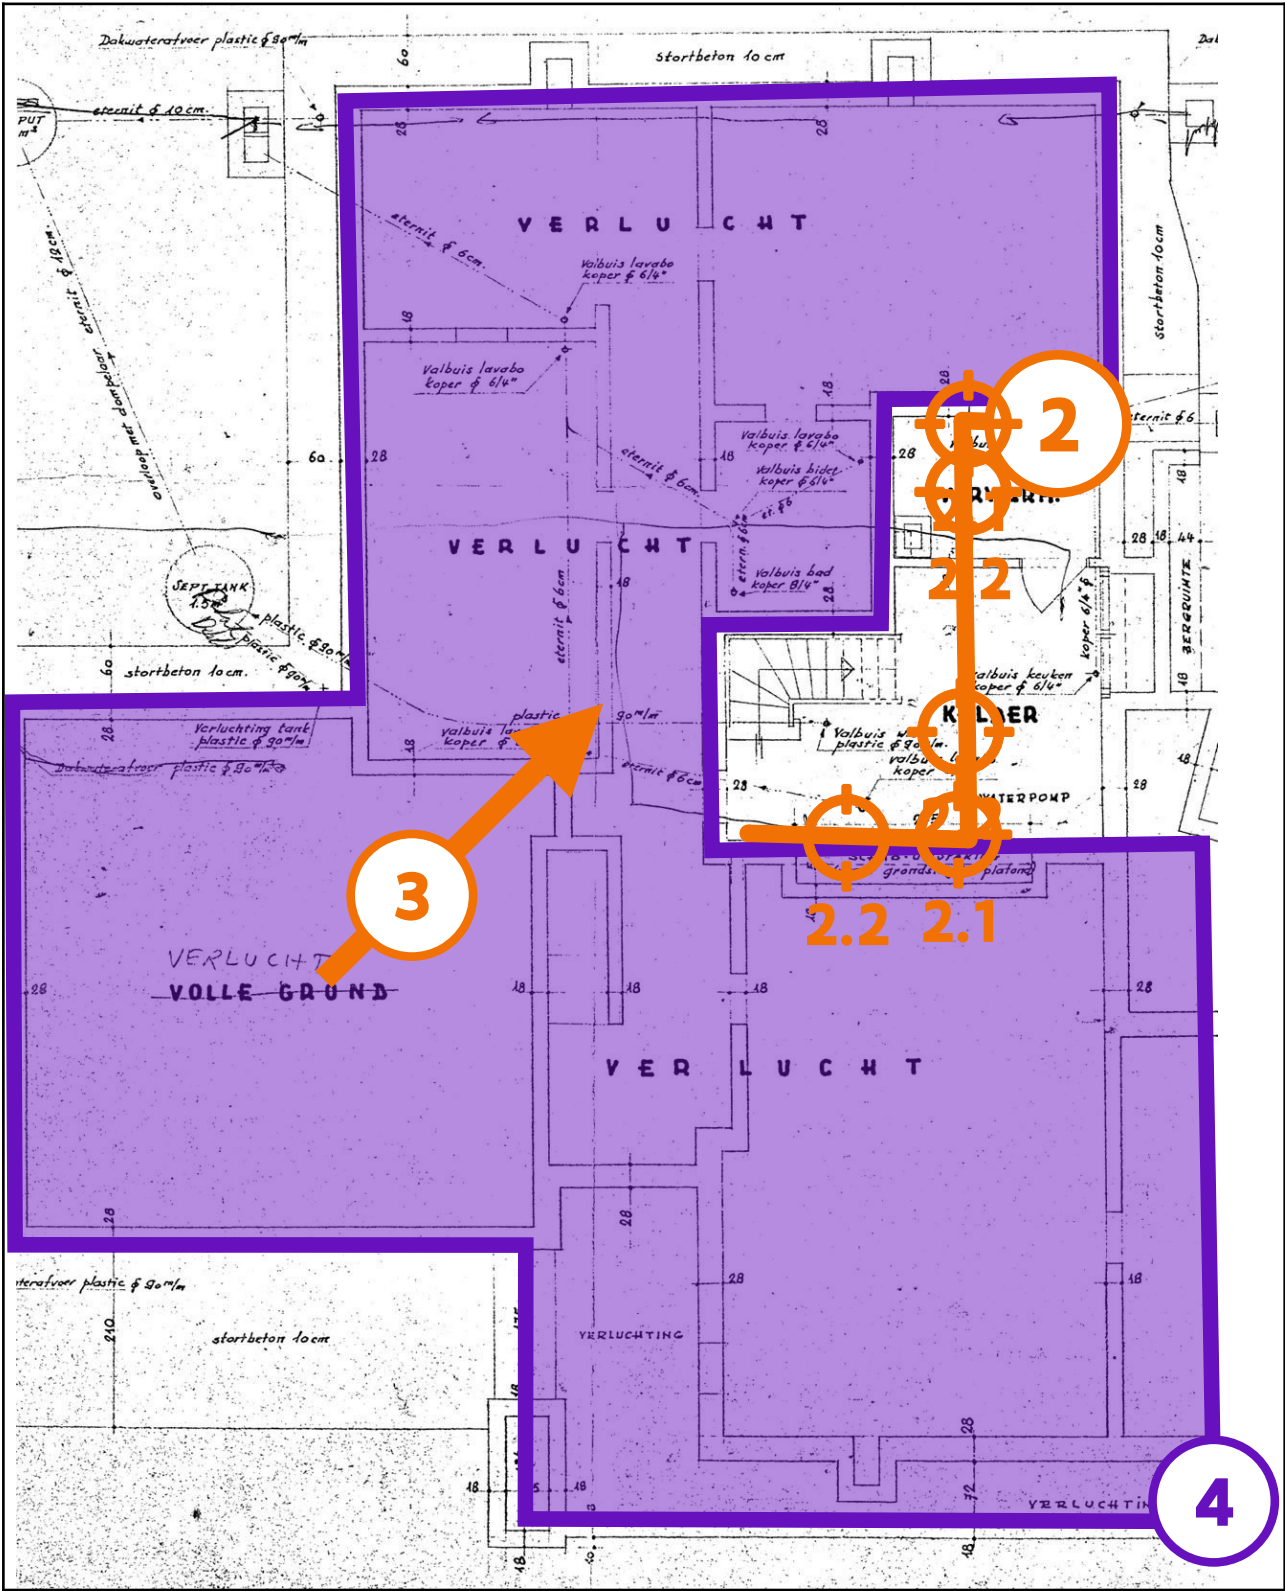
# Plan 1.1: Fundering plan

| 2. Leidingisolatie (gips) | Asbestmateriaal | <a href="#">Verwijderen</a> |
| 3. Cementbuis doorvoer buiten gebruik | Asbestmateriaal | <a href="#">Verwijderen</a> |
| 4. Kruipkelder | Beperking | - |

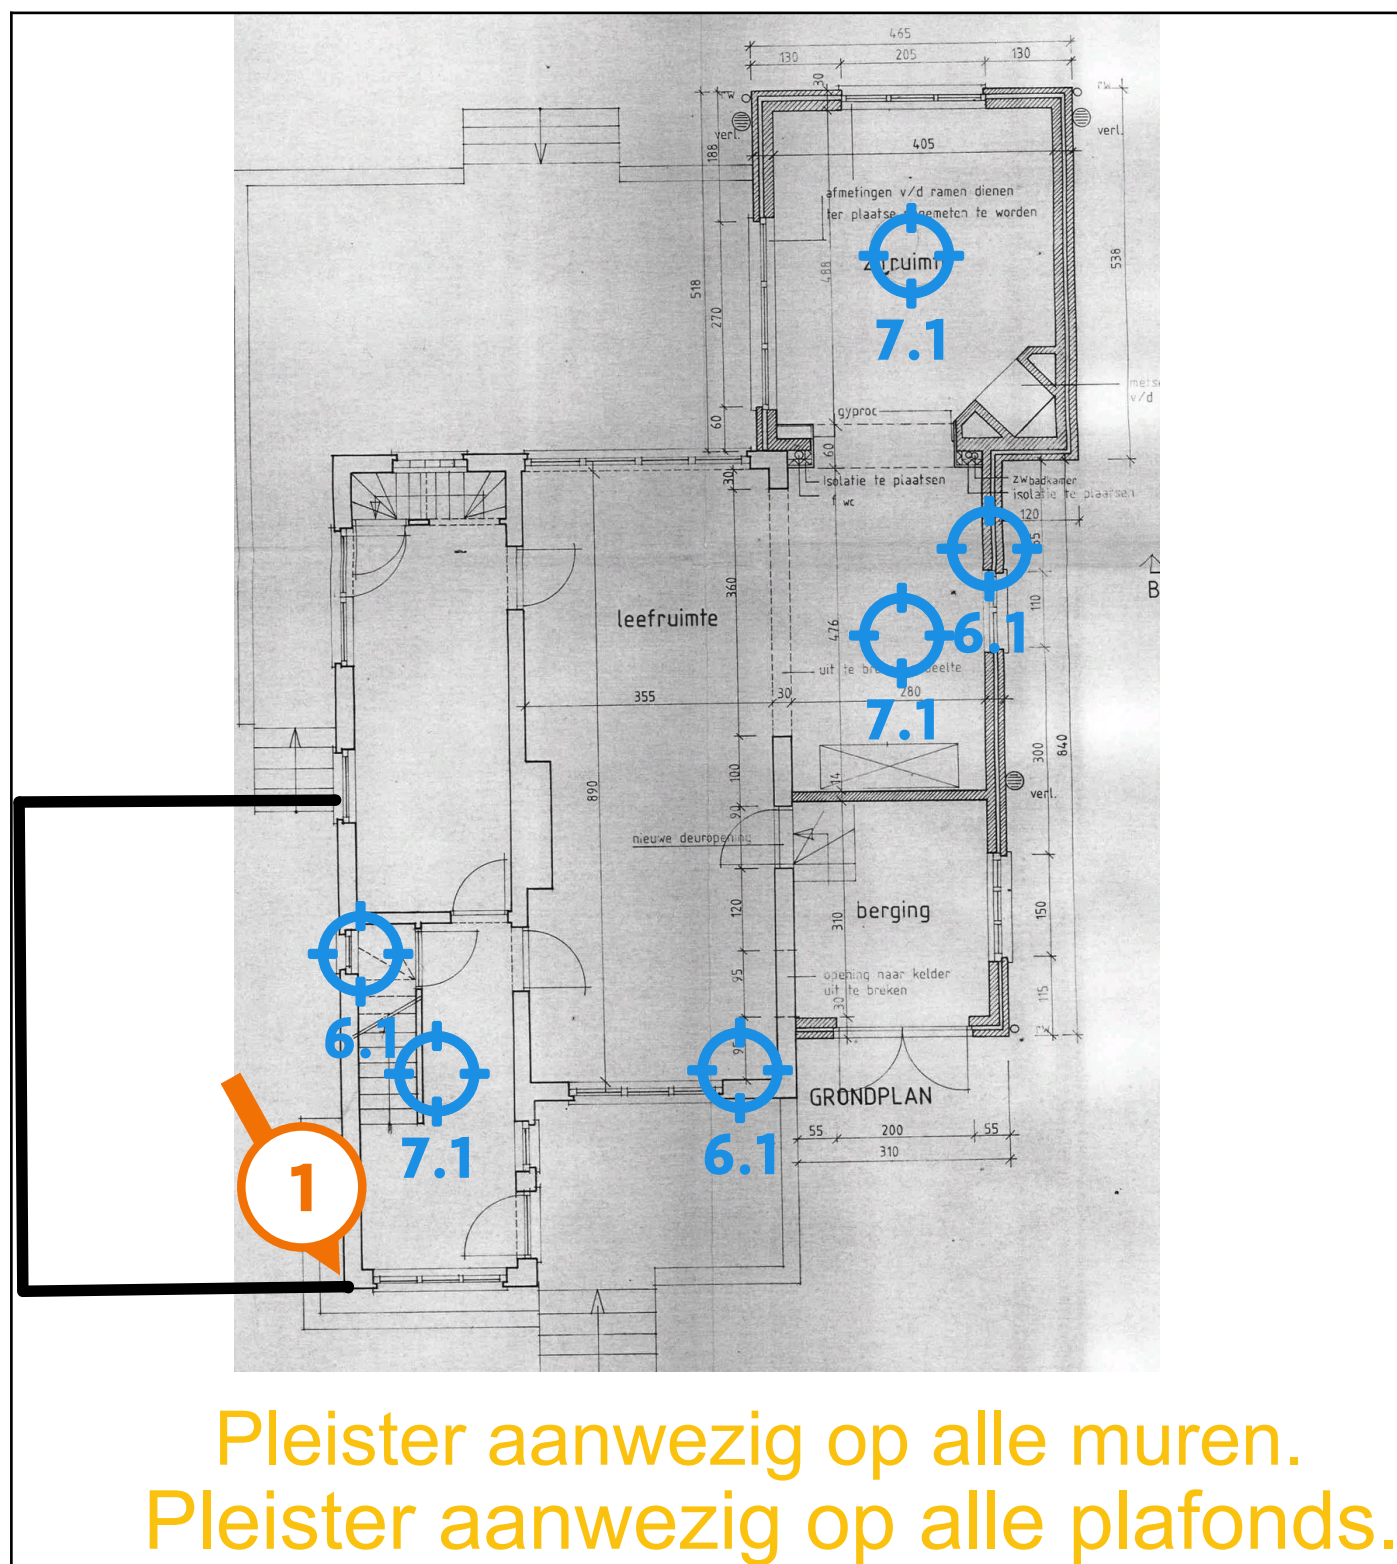
## Plan 1.2: Gelijkvloers plan

| 1. Bakeliet schakelaars/stopcontacten | Asbestmateriaal | <a href="#">Verwijderen</a> |

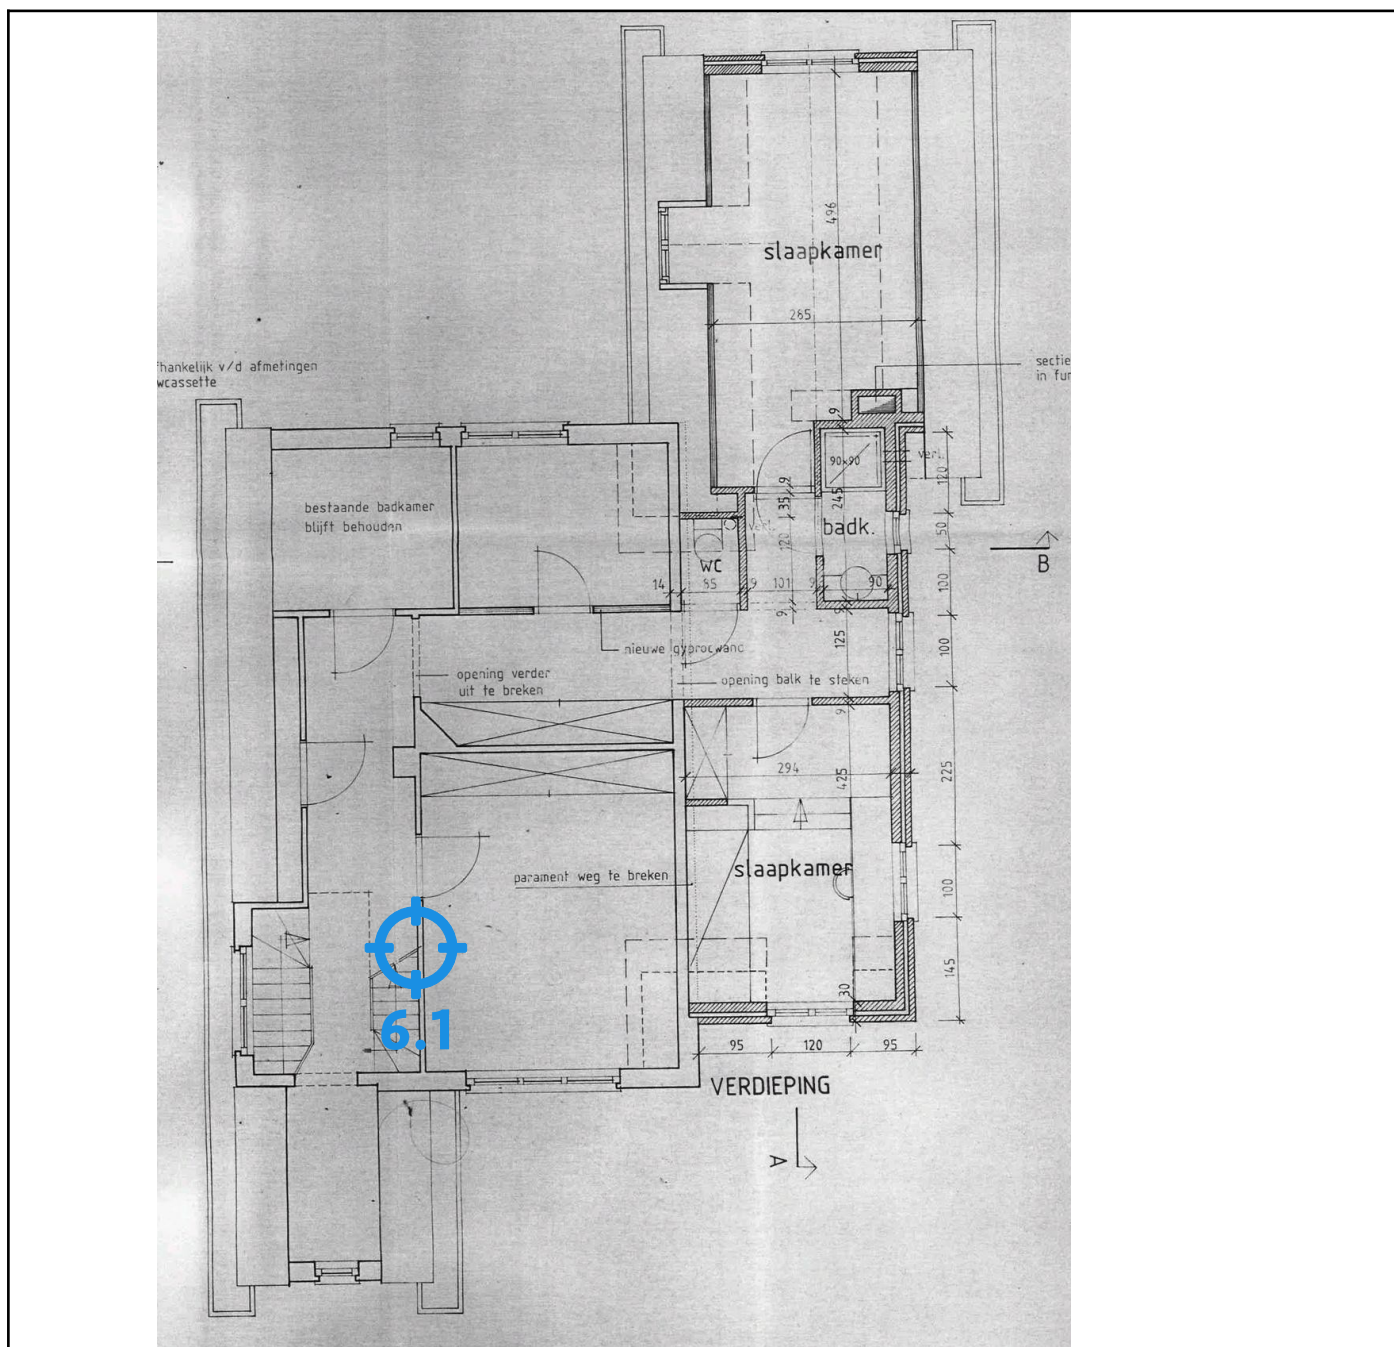
## Plan 1.3: 1ste verdieping plan

Pleister aanwezig op alle muren.  
Valse plafonds over de hele verdieping.

| Beschrijving | Type | Actie |
|---|---|---|
| 5. Valse plafonds | Advies | - |

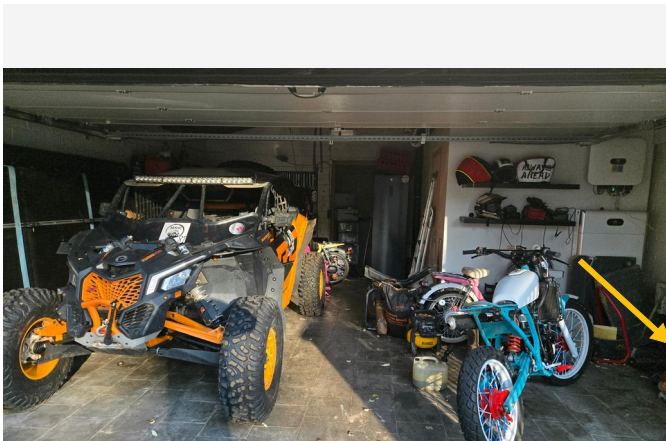
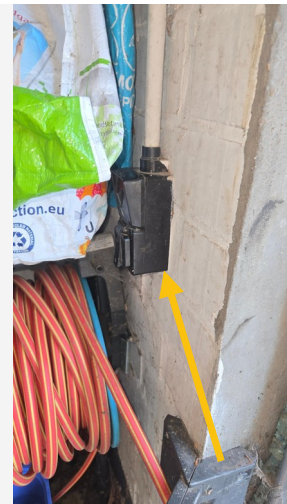
| Eindbeoordeling materiaalisico | Verhoogd materiaalisico en/of verhoogde kans op vezelvrijgave |

| Gebondenheid | Categorie 1: hechtgebonden in oorsprong |
| Asbestsoort (vezeltype) | Crocidoliet aanwezig |
| Asbestconcentratie | Laag (< 50%) |
| Afschermingsgraad van het gehele materiaal | Geheel of deels (ook) vrij aan de binnenlucht |
| Toestand van het materiaal | Licht beschadigd, licht verweerd. Intact calciumsilicaatmateriaal of categorie III 'gebondenheid' |

| Beschrijving | Bakeliet schakelaars/stopcontacten |
| Identificatiemethode | <p>De asbestdeskundige beoordeelt het materiaal als asbestverdacht en dus asbesthoudend, en dit zonder monstername.</p> <p>Motivatie: De monstername brengt andere schade aan dan schade die inherent is aan de monstername.</p> |

Het asbestmateriaal valt onder de mijlpaal van 2040.

Verwijderen

- Zorg voor een veilig beheer. Vermijd het beschadigen van het asbestmateriaal. Controleer de toestand jaarlijks op wijzigingen.
- Voer bijkomende staalname(s) uit.

- Eenvoudige handelingen: mag via doe-het-zelf of door werknemer(s) met opleidingsattest eenvoudige handelingen  
Deze toepassing kan door een aannemer die over een opleidingsattest eenvoudige handelingen beschikt of door een particulier (doe-het-zelf), verwijderd worden indien er geen verhoogd risico op vrijgave van asbestvezels (max. concentratie 0,01 vezels/cm<sup>3</sup> - CODEX Art. VI.3-54) ontstaat en de toepassing voorafgaand wordt gefixeerd/bevochtigd; de individuele elementen zonder machinale werktuigen (boormachine, slijpschijf, hogedrukreiniger, etc.) en zonder breken of gooien een voor een losgemaakt worden; en ten slotte dubbel en luchtdicht verpakt weggevoerd worden naar een erkend afvalpunt (recyclagepark).

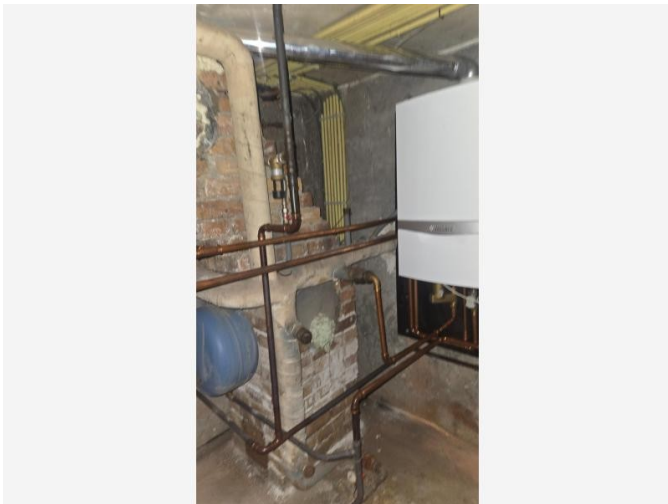
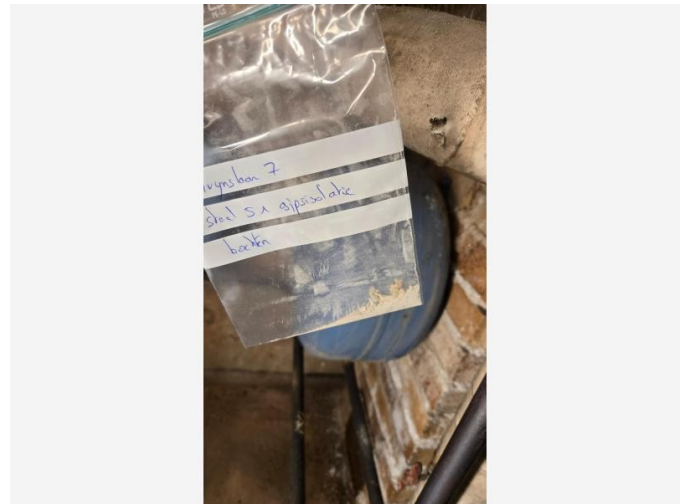
| Eindbeoordeling materiaalisico | Verhoogd materiaalisico en/of verhoogde kans op vezelvrijgave |

| Gebondenheid | Categorie 2: niet-hechtgebonden met matrix |
| Asbestsoort (vezeltype) | Amfibool aanwezig, uitgezonderd crocidoliet |
| Asbestconcentratie | Hoog ( $\geq 50\%$ ) |
| Afschermingsgraad van het gehele materiaal | Geheel of deels (ook) vrij aan de binnenlucht |
| Toestand van het materiaal | Licht beschadigd, licht verweerd. Intact calciumsilicaatmateriaal of categorie III 'gebondenheid' |

| # | Type | Referentie | Resultaat |
|---|---|---|---|
| 2.1 | Mengmonster | Staal 5.1 gipsisolatie bochten | Amosiet |
| 2.2 | Mengmonster | staal 4.1 gipsisolatie rechte stukken | Amosiet |

| Beschrijving | Leidingisolatie (gips) |

Het asbestmateriaal valt onder de mijlpaal van 2034.

Verwijderen

- Zorg voor een veilig beheer. Vermijd het beschadigen van het asbestmateriaal. Controleer de toestand jaarlijks op wijzigingen.
- Scherm in afwachting van verwijdering het asbestmateriaal af van luchtstromingen en verstoring: bijvoorbeeld door het te verpakken, te fixeren, af te dekken, signalisatie - afbakening aan te brengen, ...
- Verwijder dit asbestmateriaal zo snel mogelijk. Volg de toestand goed op.

- Hermetische zone (erkend asbestverwijderaar)  
Deze toepassing kan enkel door een erkende asbestverwijderaar via de methodiek van hermetische zone verwijderd worden omdat verwijdering via de methodiek van eenvoudige handelingen en/of couveusezakmethode niet mogelijk is; en er automatisch een verhoogd risico op vrijgave van asbestvezels (max. concentratie 0,01 vezels/cm - CODEX Art. VI.3-54) ontstaat. (Bron: CODEX - Art. VI.3-61.- par 1.)

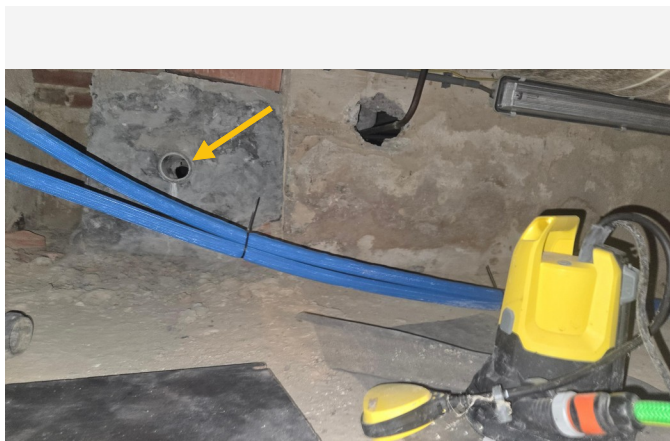
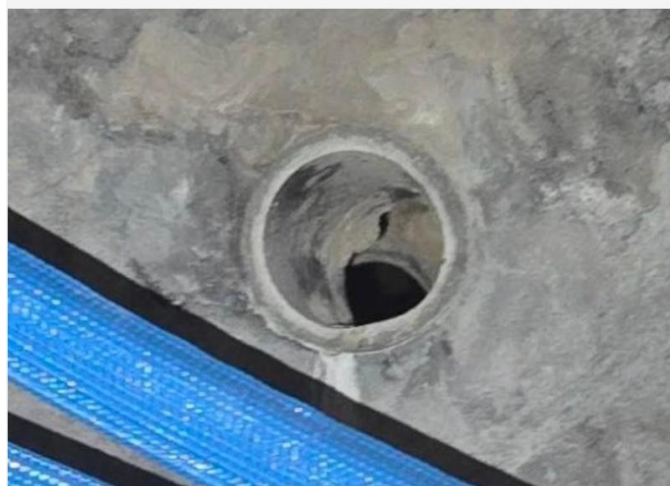
| Eindbeoordeling materiaalrisico | Verhoogd materiaalrisico en/of verhoogde kans op vezelvrijgave |

| Gebondenheid | Categorie 1: hechtgebonden in oorsprong |
| Asbestsoort (vezeltype) | Crocidoliet aanwezig |
| Asbestconcentratie | Laag (< 50%) |
| Afschermingsgraad van het gehele materiaal | Geheel of deels (ook) vrij aan de binnenlucht |
| Toestand van het materiaal | Licht beschadigd, licht verweerd. Intact calciumsilicaatmateriaal of categorie III 'gebondenheid' |

| Beschrijving | Cementbuis doorvoer buiten gebruik |
| Identificatiemethode | <p>De asbestdeskundige beoordeelt het materiaal als asbestverdacht en dus asbesthoudend, en dit zonder monstername.</p> <p>Motivatie: Er is een onderzoeksbeperking die monstername verhindert; De ruimte heeft een hoogte die lager is dan 1,50 meter.</p> |

Het asbestmateriaal valt onder de mijlpaal van 2040.

Verwijderen

- Zorg voor een veilig beheer. Vermijd het beschadigen van het asbestmateriaal. Controleer de toestand jaarlijks op wijzigingen.

- Eenvoudige handelingen: mag via doe-het-zelf of door werknemer(s) met opleidingsattest eenvoudige handelingen  
Deze toepassing kan door een aannemer die over een opleidingsattest eenvoudige handelingen beschikt of door een particulier (doe-het-zelf), verwijderd worden indien er geen verhoogd risico op vrijgave van asbestvezels (max. concentratie 0,01 vezels/cm<sup>3</sup> - CODEX Art. VI.3-54) ontstaat en de toepassing voorafgaand wordt gefixeerd/bevochtigd; de individuele elementen zonder machinale werktuigen (boormachine, slijpschijf, hogedrukreiniger, etc.) en zonder breken of gooien een voor een losgemaakt worden; en ten slotte dubbel en luchtdicht verpakt weggevoerd worden naar een erkend afvalpunt (recyclagepark).

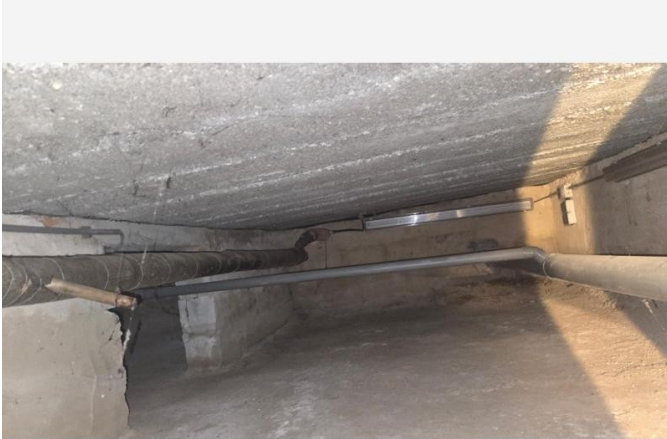
**Reden:** Het onderzoek kan niet uitgevoerd worden binnen de bepalingen van de Welzijnswet

**Uitleg van de asbestdeskundige:** Ruimtes met een hoogte lager dan 1,5 meter hoeven in het kader van een asbestattest voor verkoop of schenking niet onderzocht te worden.

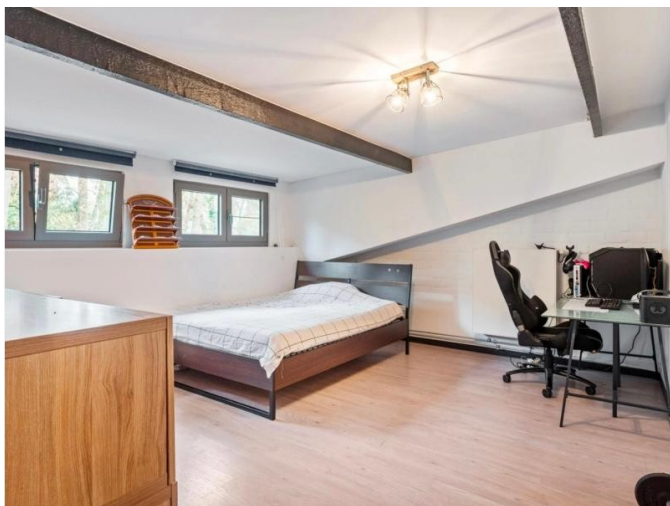
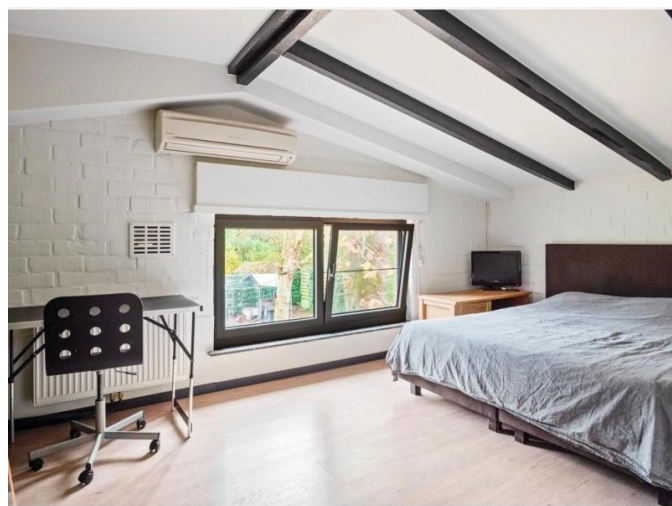
De plafonds werden afgewerkt met niet-asbestverdachte voorzetpanelen die inspectie van de bedekte structuur (opbouw, pleisterwerk) verhinderen.
