# Asbestinventarisatetest

Brugstraat 49, 9160 Lokeren

Attestnummer : 20251013-000281.000

Uitgegeven op : 13.10.2025

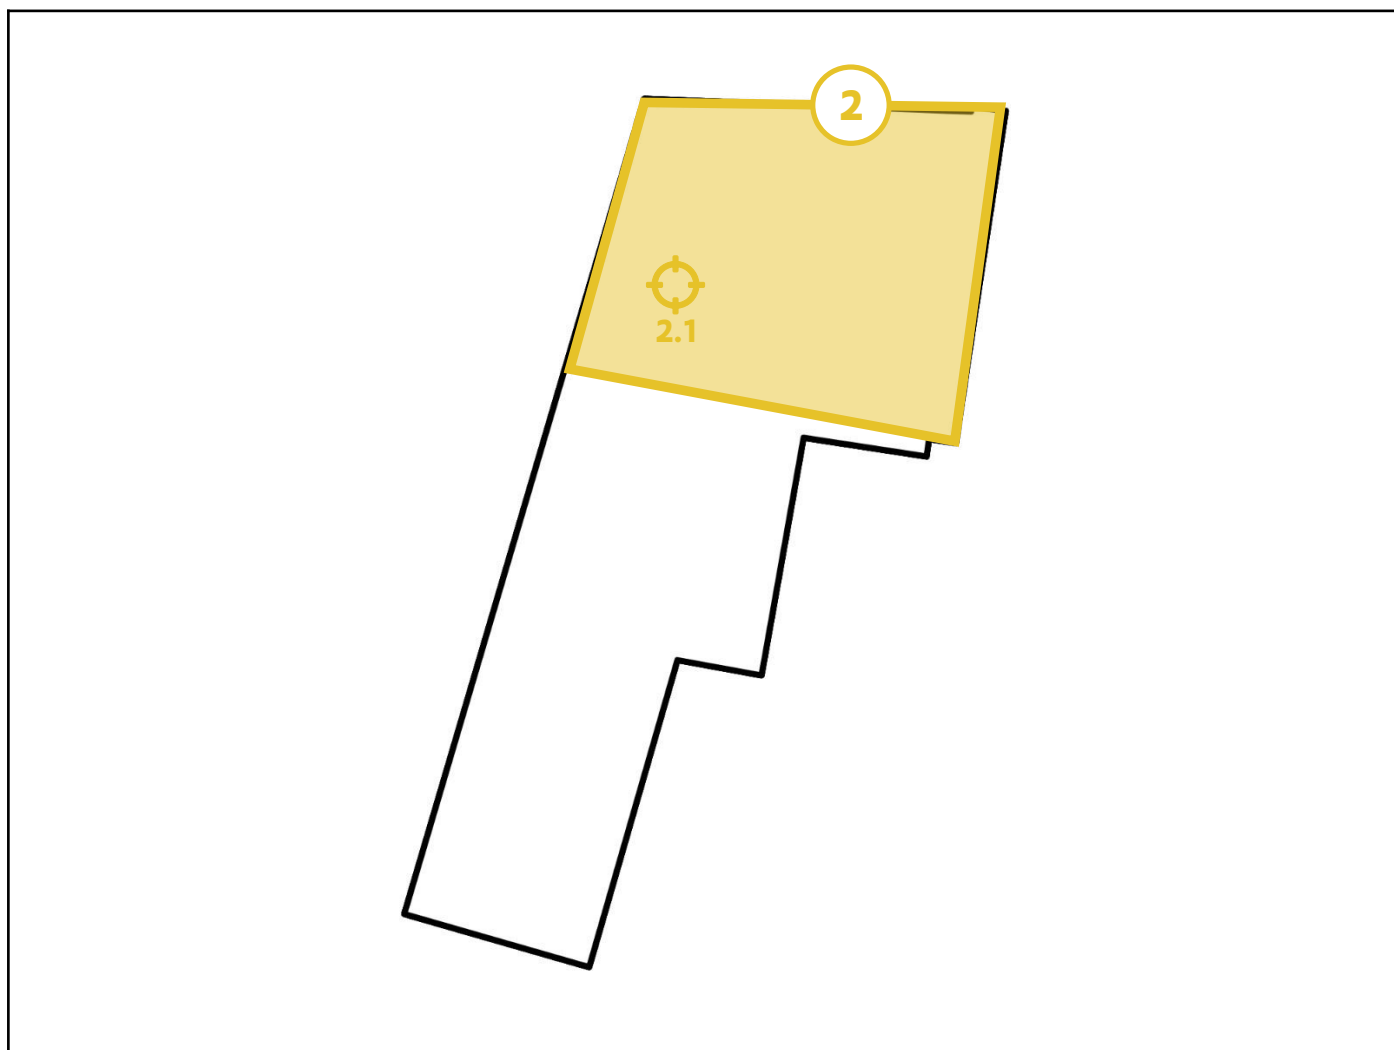
## Plan 1.5: zolder

| Beschrijving | Type | Actie |
|---|---|---|
| 2. Onderdak zolder | Asbestmateriaal | Zorgvuldig beheren |

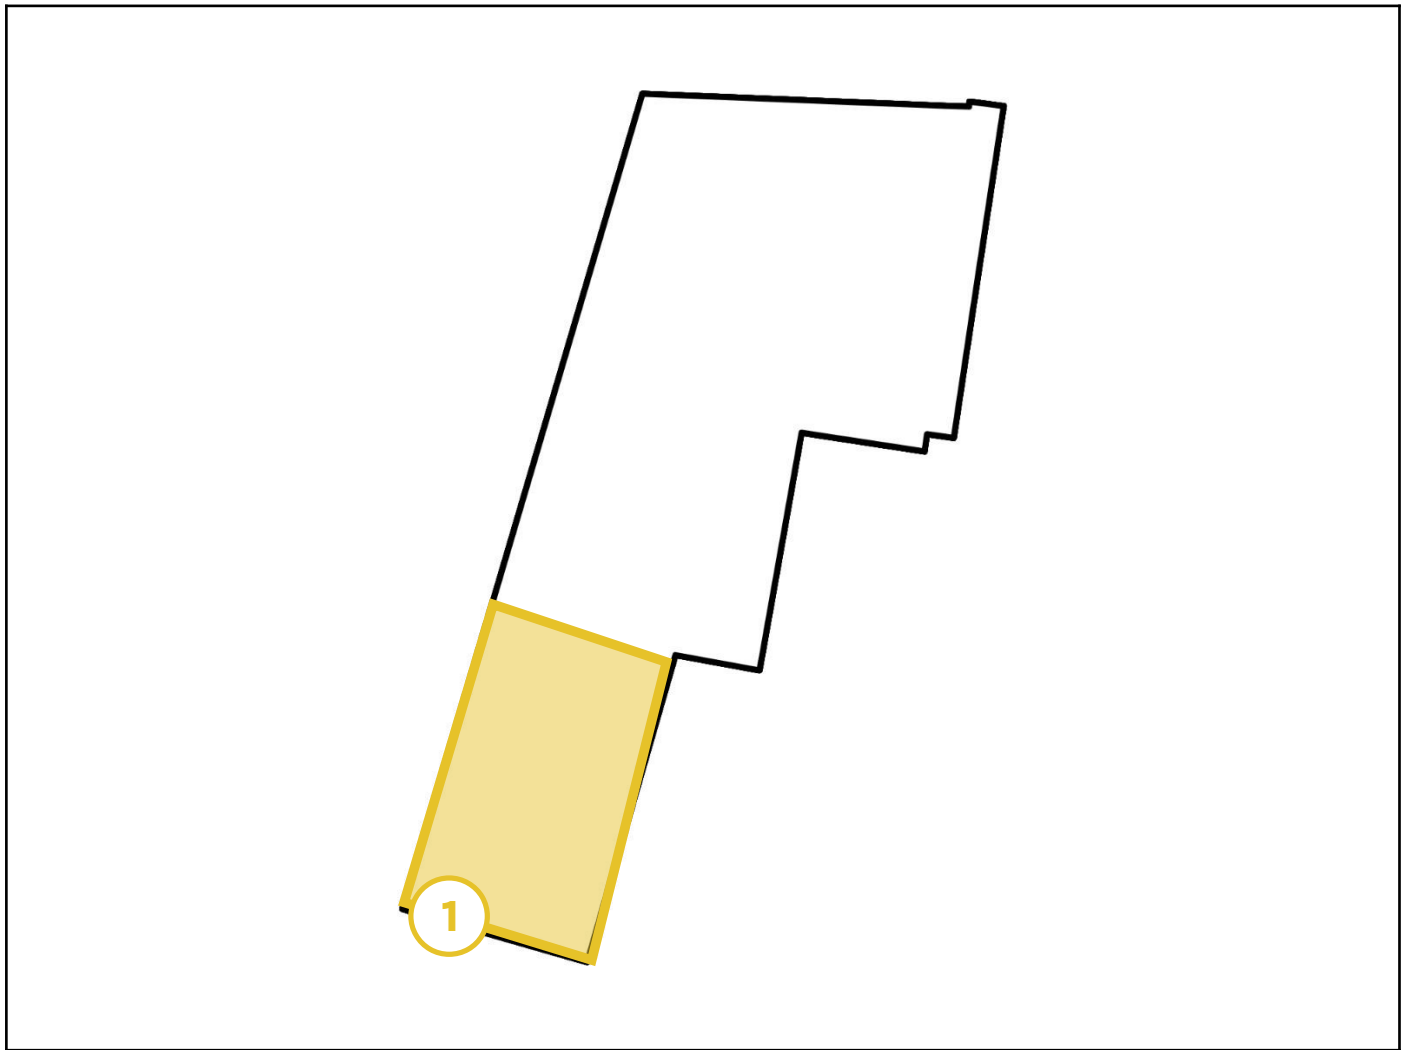
## Plan 1.6: Hoofdgebouw plan

| Beschrijving | Type | Actie |
|---|---|---|
| 1. Plat dak roofing | Asbestmateriaal | Zorgvuldig beheren |

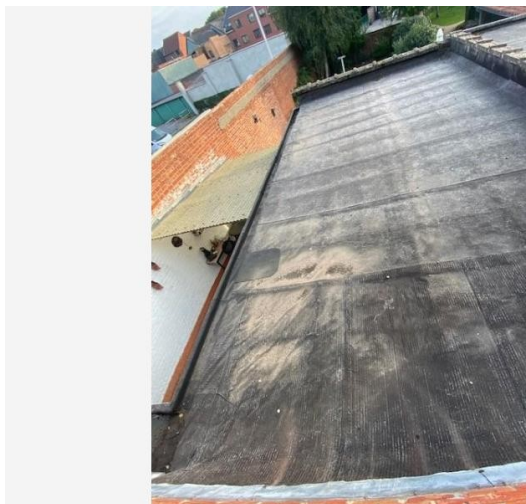
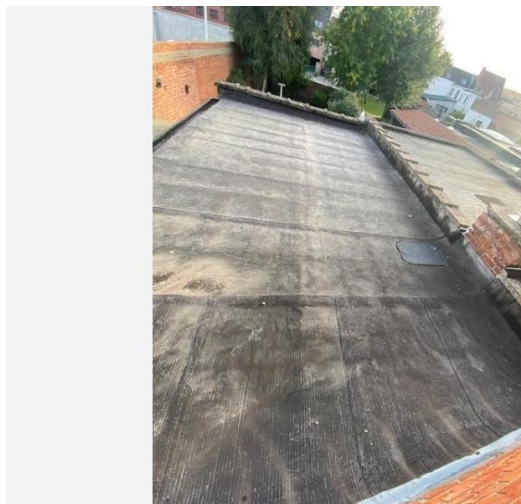
Het asbestmateriaal valt onder de mijlpaal van 2040.

Voor de roofing mag u eenvoudige handelingen door een erkende asbestverwijderaar steeds aanraden. Maar “doe-het-zelf of aannemer met opleidingsattest” mag ook

(tenzij de roofing zijn bindingssterkte verloren is

| Eindbeoordeling materiaalarisico | Zeer laag materiaalarisico en/of zeer lage kans op vezelvrijgave |

| Toestand van het materiaal | Onbeschadigd, niet verweerd |

| Opmerking | Ziet er nieuwe roofing uit maar aan gebrek van bewijsdocumenten is het asbestverdacht. Bijkomende staalname uitvoeren om dit uit te sluiten. |

- Zorg voor een veilig beheer. Vermijd het beschadigen van het asbestmateriaal. Controleer de toestand jaarlijks op wijzigingen.
- Voer bijkomende staalname(s) uit.

- Eenvoudige handelingen: enkel door erkend asbestverwijderaar  
Erkend saneerder, verwijdering dient te gebeuren volgens de geldende voorschriften en veiligheidsnormen

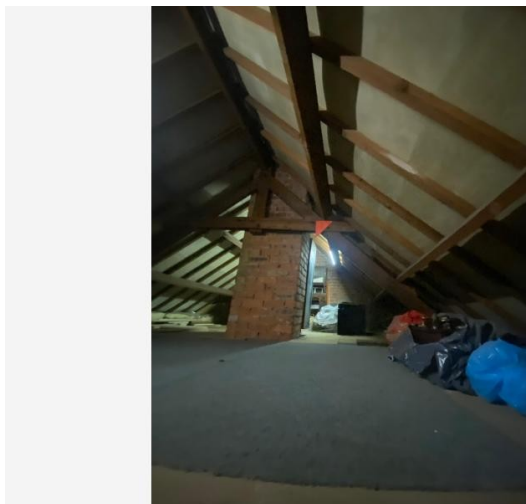
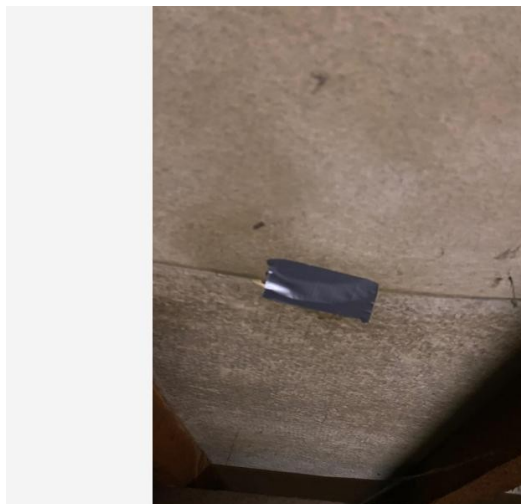
Het asbestmateriaal valt onder de mijlpaal van 2040.

| Eindbeoordeling materiaalrisico | Laag materiaalrisico en/of verlaagde kans op vezelvrijgave |
| Opmerking | onderdakplaten zitten tussen de dakbedekking en constructiebalken |

| Asbestsoort (vezeltype) | Crocidoliet aanwezig |
| Toestand van het materiaal | Licht beschadigd, licht verweerd. Intact calciumsilicaatmateriaal of categorie III 'gebondenheid' |

| # | Type | Referentie | Resultaat |
|---|---|---|---|
| 2.1 | Puntmonster | 5 | Chrysotiel, Crocidoliet |

- Zorg voor een veilig beheer en verwijder dit asbestmateriaal wanneer het bij werken eenvoudig bereikbaar wordt. Controleer de toestand jaarlijks op wijzigingen.

- Eenvoudige handelingen: mag via doe-het-zelf of door werknemer(s) met opleidingsattest eenvoudige handelingen  
Opgeleid personeel (dak werker met 8u basisopleiding asbest)

indien de platen eenvoudig te verwijderen zijn zonder kans op breken kan dit via doe-het-zelf of door werknemer(s) met opleidingsattest eenvoudige handelingen; Dek de zoldervloer af met plastic folie .

Verwijder de dakpannen. Fixeer het plaatmateriaal , de asbesthoudende platen voor en in hun geheel verwijderen. Niet gooien, niet breken. Verwijder onder verneveling of tussentijds voldoende bevochtigen tijdens de volledige duur van de werken. Reinig nadien de draagstructuur met vochtige doeken (+stofzuiger met absoluut filter kan niet gehuurd worden dus voor een particulier niet mogelijk .) Alle werknemer(s) moeten wel beschikken over een opleidingsattest eenvoudige

Een vastgesteld asbesthoudend onderdak mag niet definitief ingesloten worden , dit dient verplicht verwijderd te worden als het bij werken bereikbaar wordt. (vb bij vernieuwen van de dakbedekking onderdak mee verwijderen )

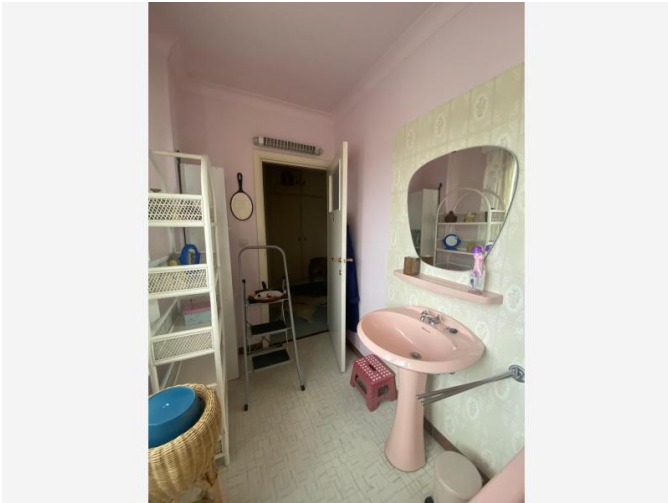
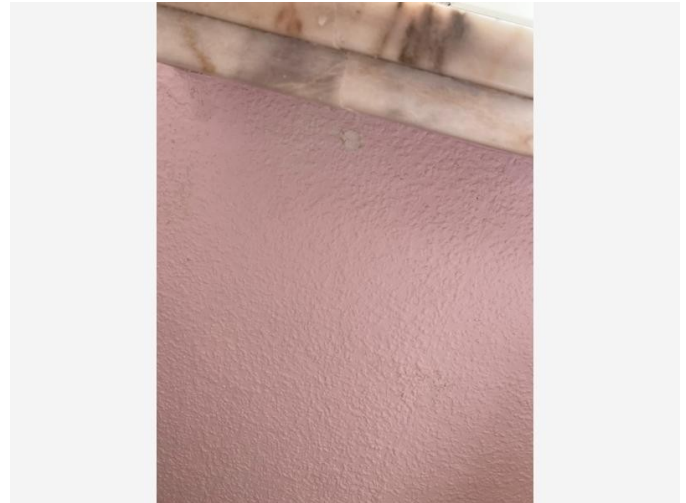
## Fiche 3: Pleisterwerk muren eerste verdiep

Geen asbest

| # | Type | Referentie | Resultaat |
|---|---|---|---|
| 3.1 | Mengmonster | 3 | Geen asbest |

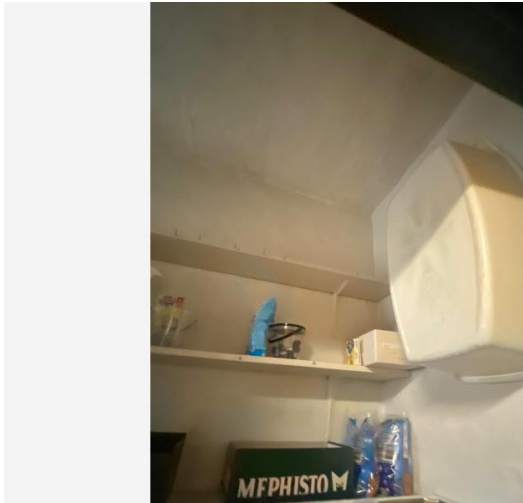
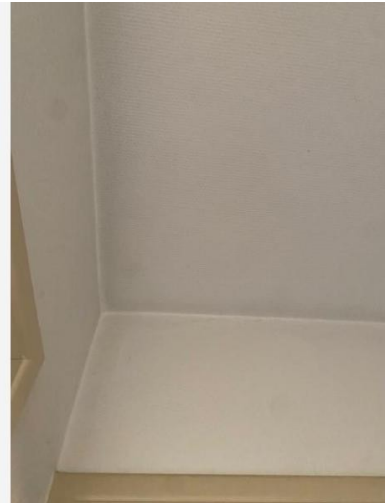
Geen asbest

| # | Type | Referentie | Resultaat |
|---|---|---|---|
| 4.1 | Mengmonster | 2 | Geen asbest |

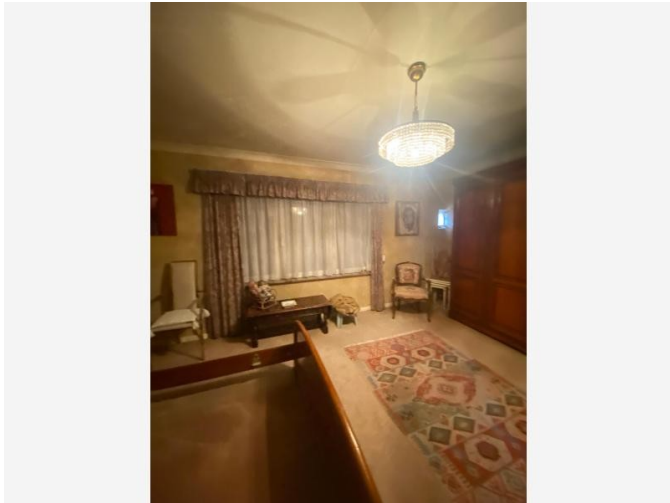
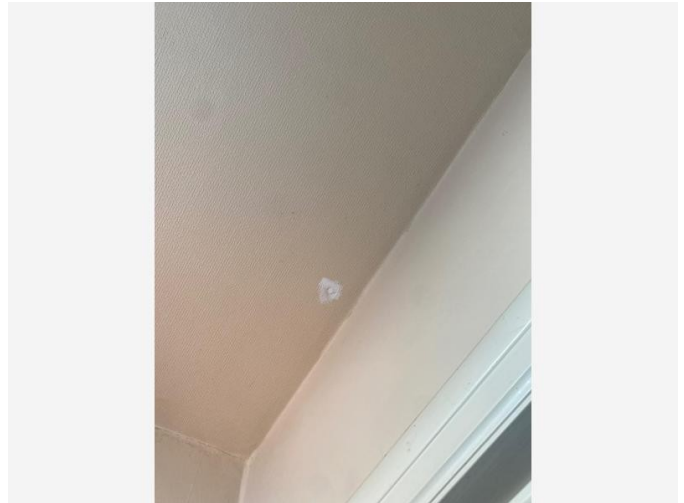
## Fiche 5: Pleisterwerk plafonds eerste verdiep

Geen asbest

| # | Type | Referentie | Resultaat |
|---|---|---|---|
| 5.1 | Mengmonster | 4 | Geen asbest |

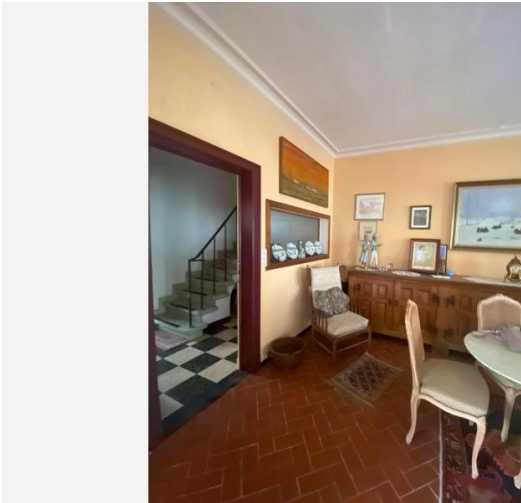
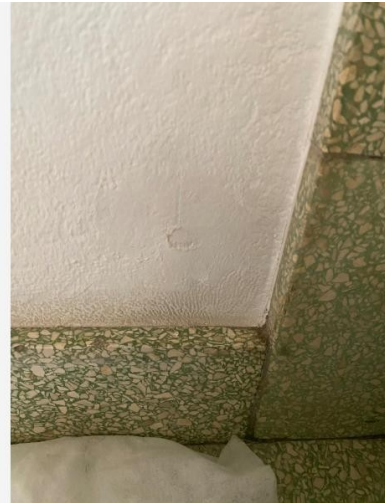
## Fiche 6: Pleisterwerk muren gelijkvloers

Geen asbest

| # | Type | Referentie | Resultaat |
|---|---|---|---|
| 6.1 | Mengmonster | 1 | Geen asbest |
