# Asbestinventarisatetest

Leopold de Waelstraat 8, 2000 Antwerpen

Attestnummer : **20250513-000449.000**

Uitgegeven op : **13.05.2025**

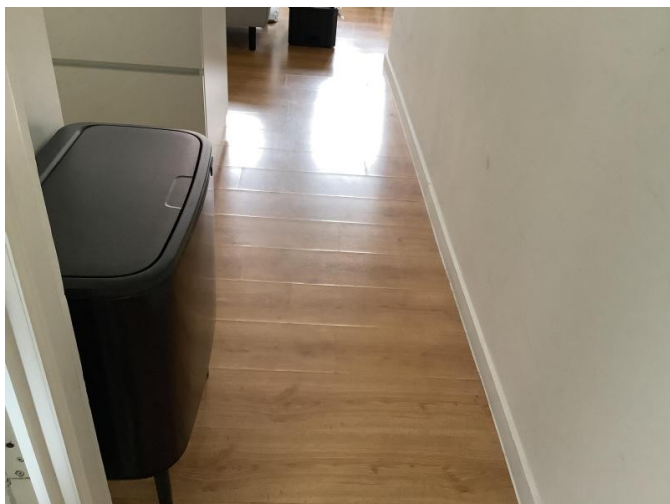
| Fiche 1: Vloerbekleding - Niet verdacht..... | 12 |

De aanwezige vloerbekleding is niet asbestverdacht. De onderliggende laag was echter niet inspecteerbaar zonder destructie tijdens de inspectie. Mogelijk is de onderliggende laag asbestverdacht.

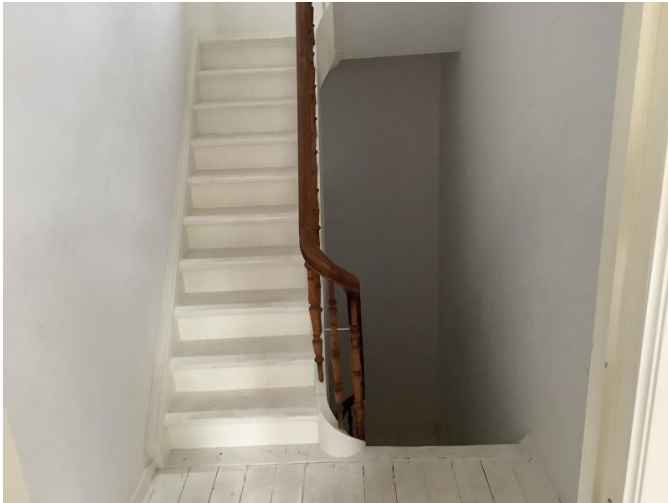
| Fiche 2: Gemeenschappelijke ruimtes..... | 13 |

Deze ruimtes behoren tot de gemeenschappelijke ruimtes. Dit wordt opgenomen in het asbestverslag algemene delen.

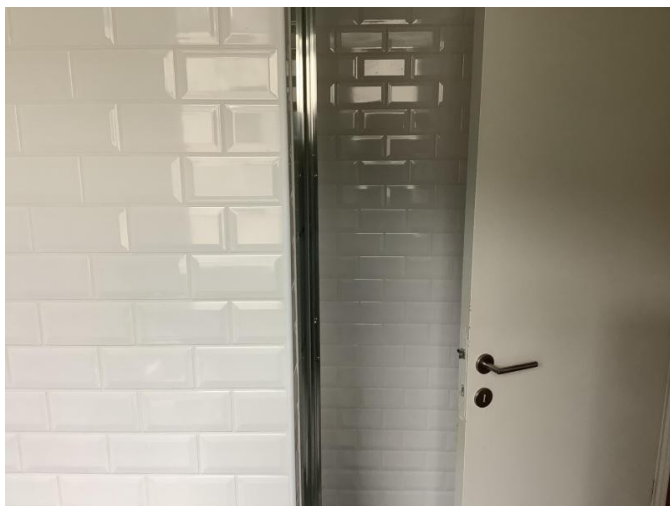
| Fiche 3: Tegellijn achter wandtegels & plinten..... | 14 |

Op moment van de inspectie kon niet worden nagegaan of de tegellijm achter de muurtegels/plinten asbestverdacht is. Bij renovatie of verwijdering van de tegels dient het materiaal te worden geanalyseerd voor de werken van start gaan.

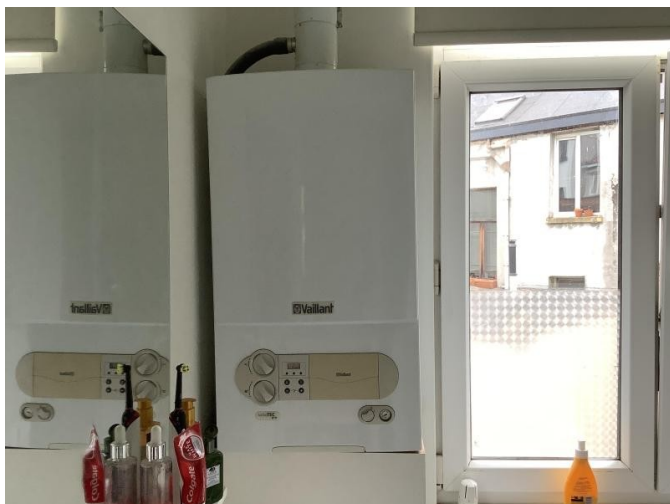
| Fiche 4: Cv-ketel niet verdacht..... | 15 |

Deze ketel heeft een bouwjaar na 2000. Deze bevat intern geen asbesthoudende materialen.

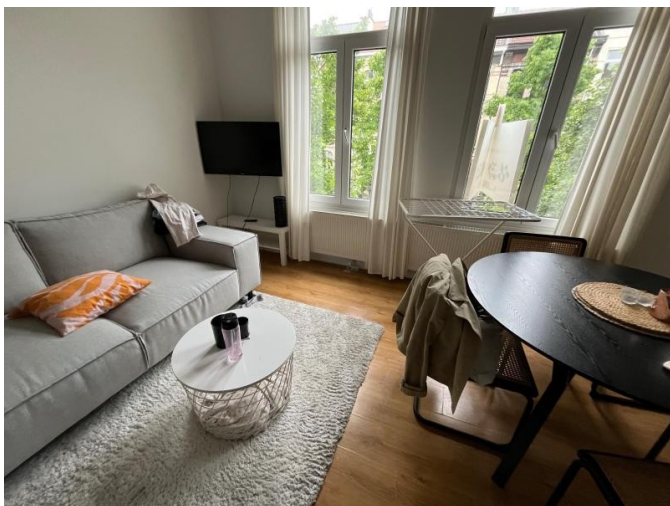
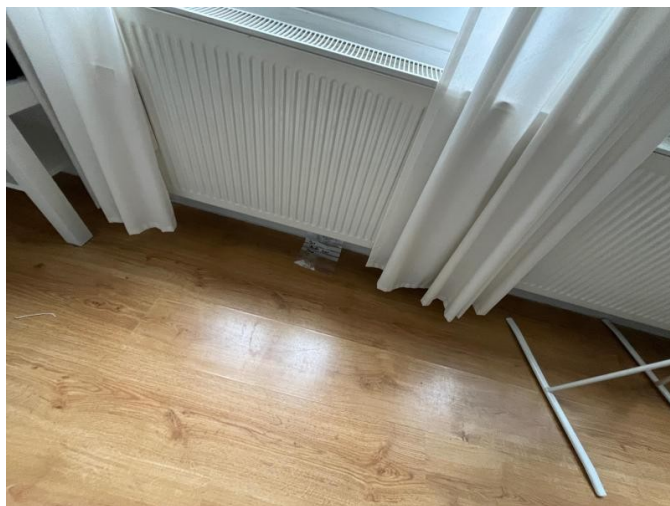
## Fiche 5: Pleisterwerk wanden

Geen asbest

| # | Type | Referentie | Resultaat |
|---|---|---|---|
| 5.1 | Mengmonster | M01 | Geen asbest |

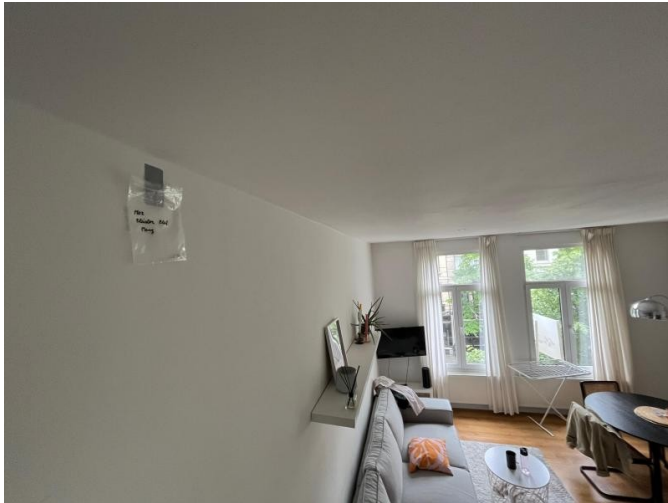
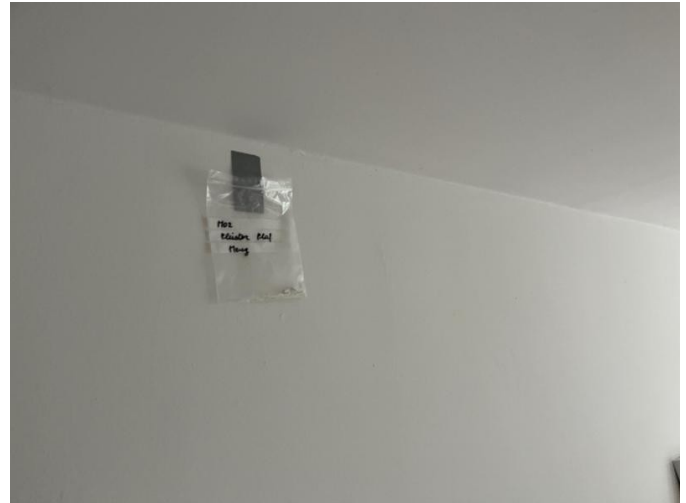
## Fiche 6: Pleisterwerk plafonds

Geen asbest

| # | Type | Referentie | Resultaat |
|---|---|---|---|
| 6.1 | Mengmonster | M02 | Geen asbest |

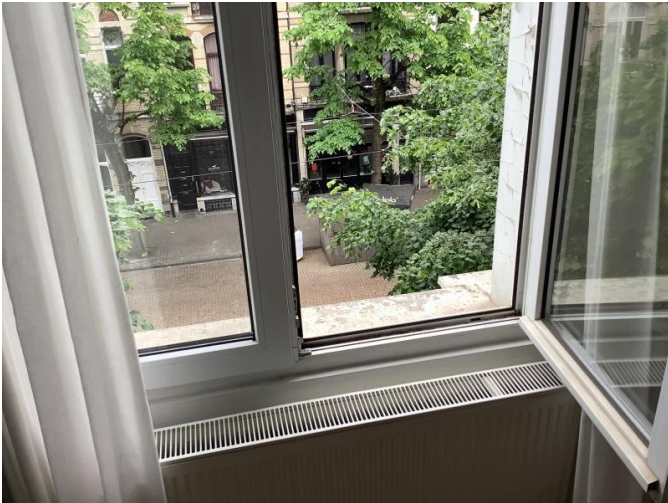
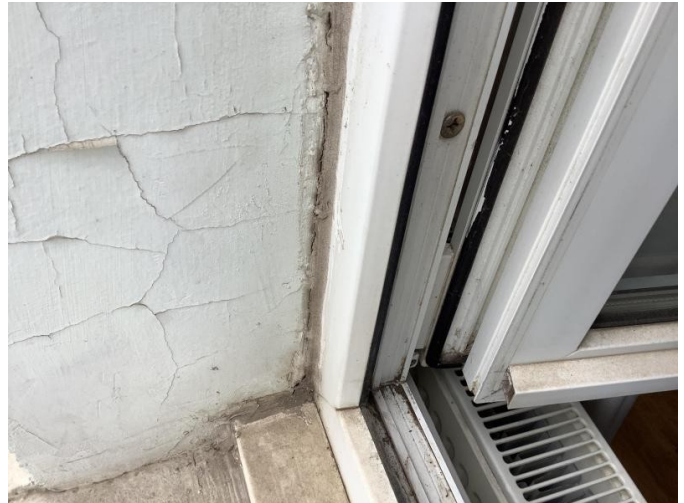
## Fiche 7: Mastiek/kit tussen muur en profiel buiten

Geen asbest

| # | Type | Referentie | Resultaat |
|---|---|---|---|
| 7.1 | Puntmonster | M03 | Geen asbest |
