# Asbestinventarisat attest

Gemeentestraat 14, 2300 Turnhout

Attestnummer : 20251130-000107.000

Uitgegeven op : 30.11.2025

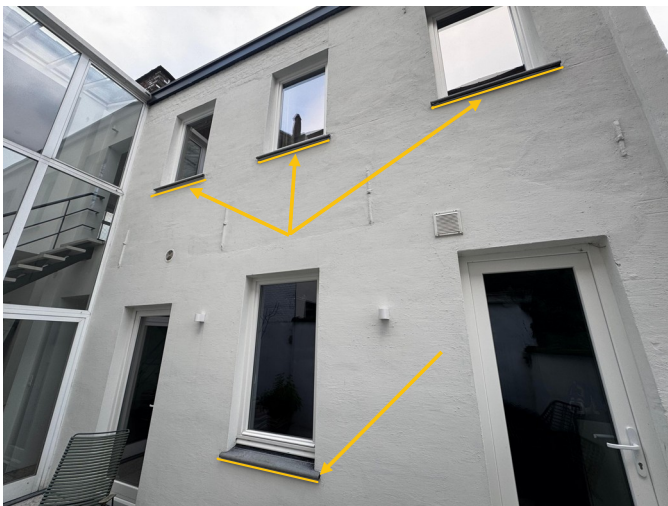
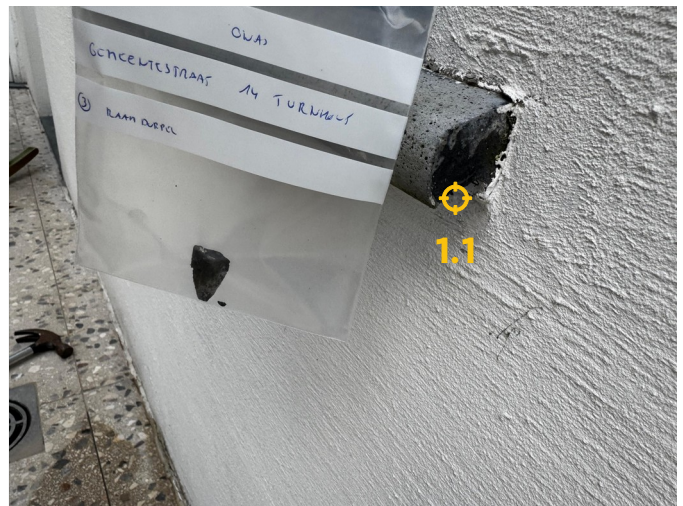
Overzichtsfoto

Detailfoto

Het asbestmateriaal valt onder de mijlpaal van 2040.

| Eindbeoordeling materiaalrisico | Laag materiaalrisico en/of verlaagde kans op vezelvrijgave |

| Gebondenheid | Categorie 1: hechtgebonden in oorsprong |
| Asbestsoort (vezeltype) | Alleen chrysotiel |
| Asbestconcentratie | Laag (< 50%) |
| Toestand van het materiaal | Licht beschadigd, licht verweerd. Intact calciumsilicaatmateriaal of categorie III 'gebondenheid' |

| # | Type | Referentie | Resultaat |
|---|---|---|---|
| 1.1 | Puntmonster | 3 | Chrysotiel |

| Beschrijving | Vensterbanken vezelcement buiten |

Zorgvuldig beheren

- Zorg voor een veilig beheer. Vermijd het beschadigen van het asbestmateriaal. Controleer de toestand jaarlijks op wijzigingen.

- Eenvoudige handelingen: mag via doe-het-zelf of door werknemer(s) met opleidingsattest eenvoudige handelingen  
Als dit materiaal verwijderd kan worden zonder het te breken, te beschadigen... , dan mag met dit met eenvoudige handelingen.

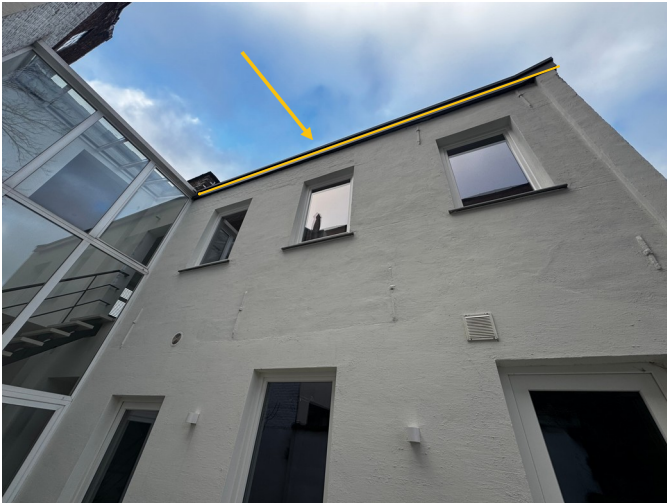
Situeringsfoto

**Reden:** Het te onderzoeken materiaal situeert zich hoger dan 3,50 m te rekenen vanaf een veilige ondergrond

**Uitleg van de asbestdeskundige:** In het kader van een asbestattest voor overdracht (verkoop, schenking), hoeven toepassingen die zich hoger dan 3,5m vanaf een veilige ondergrond situeren, niet onderzocht te worden.

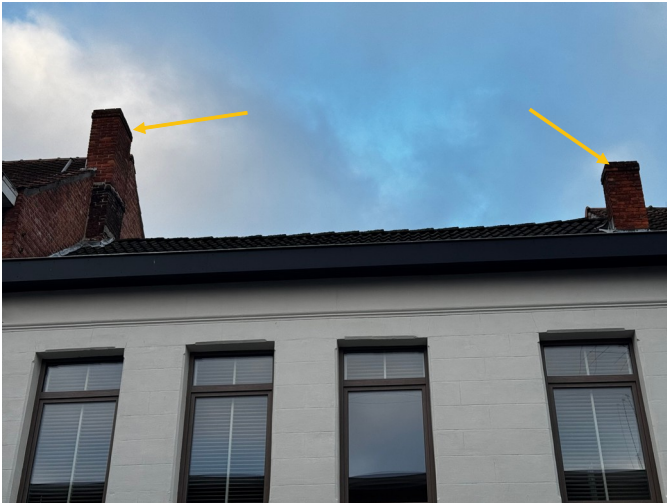
*Situeringsfoto*

**Reden:** Het te onderzoeken materiaal situeert zich hoger dan 3,50 m te rekenen vanaf een veilige ondergrond

**Uitleg van de asbestdeskundige:** De binnenzijde van de schouw is enkel inspecteerbaar langs de bovenzijde. De bovenzijde is hoger dan 3,50m te rekenen vanaf een veilige ondergrond. Dit valt buiten het onderzoek van dit protocol.

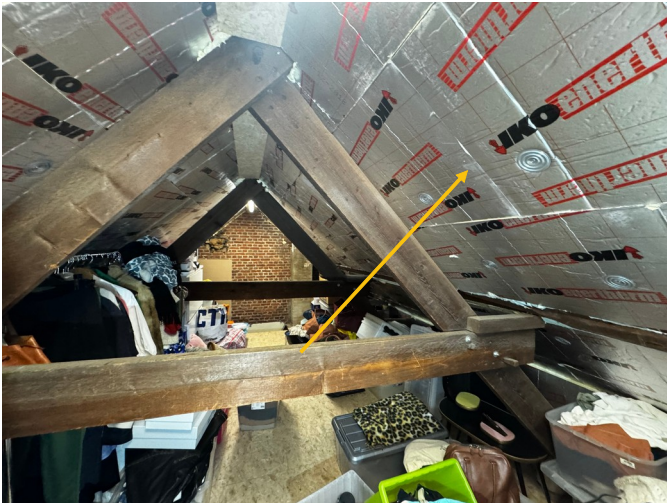
Situeringsfoto

**Reden:** Het te onderzoeken materiaal situeert zich hoger dan 3,50 m te rekenen vanaf een veilige ondergrond

**Uitleg van de asbestdeskundige:** Langs binnen is zijn pir/pur platen aanwezig zodner openingen. Langs buiten is het onderdak niet inspecteerbaar. In het kader van een asbestattest voor overdracht (verkoop, schenking), hoeven toepassingen die zich hoger dan 3,5m vanaf een veilige ondergrond situeren, niet onderzocht te worden.

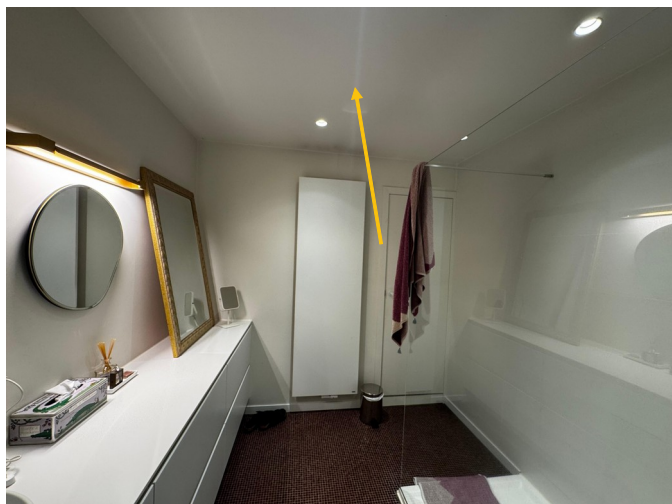
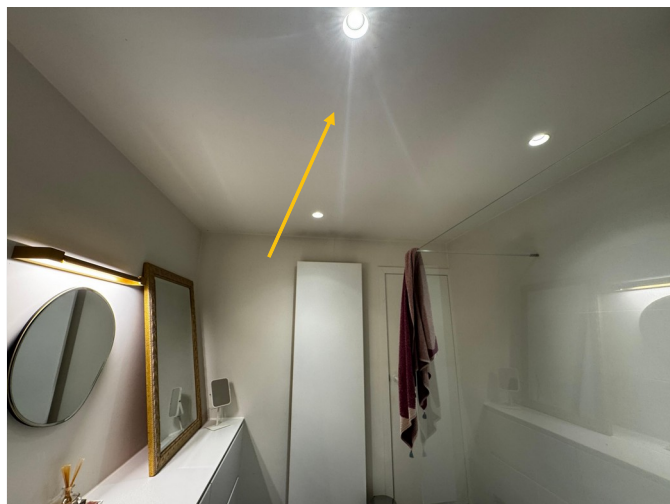
PVC/hout/gipskartonplaat is niet asbestverdacht. Deskundige kan in dit standaard onderzoek geen uitspraak doen over achterliggende materialen. Destructief onderzoek is aangewezen bij renovatie of sloop om achterliggende lagen op asbest uit te sluiten.

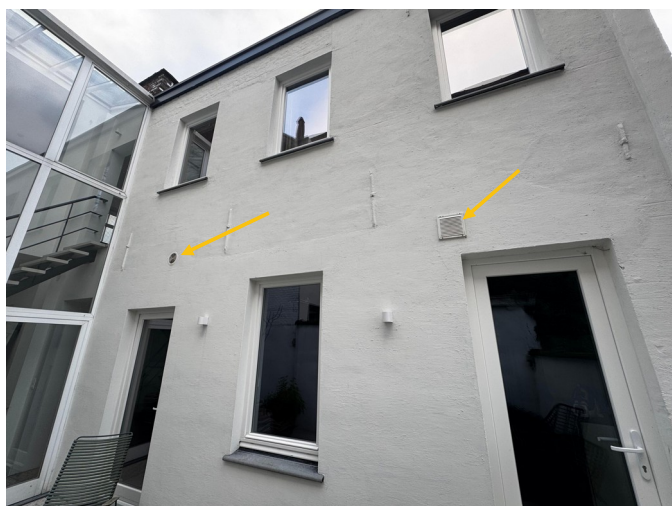
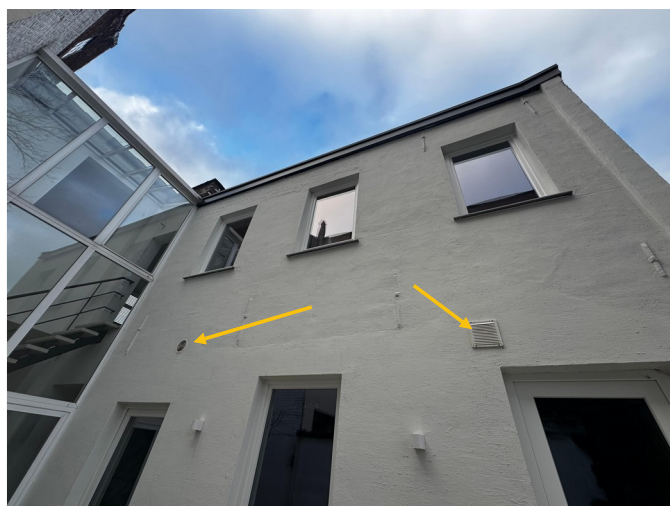
De ventilatiekanalen zijn niet inspecteerbaar in dit standaard niet-destructieve onderzoek. Ze bestaan mogelijk uit asbestverdachte buizen. Bij werken, laat dit onderzoeken.

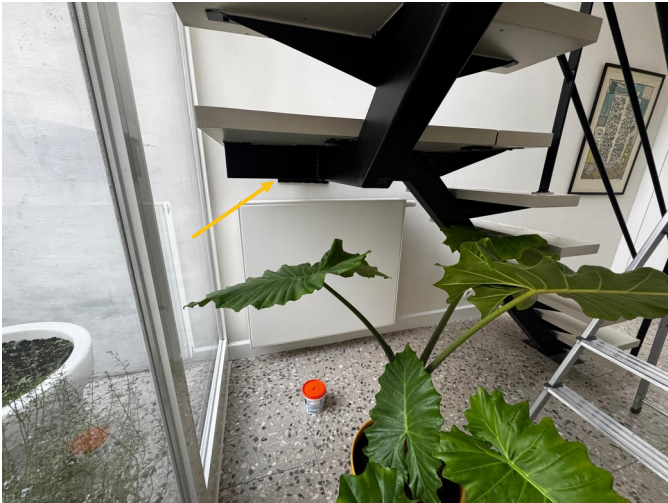
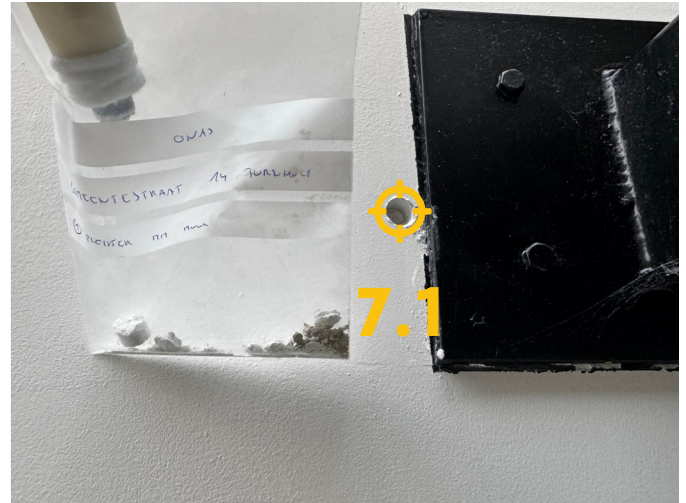
## Fiche 7: Pleister wanden

Geen asbest

| # | Type | Referentie | Resultaat |
|---|---|---|---|
| 7.1 | Mengmonster | 1 | Geen asbest |

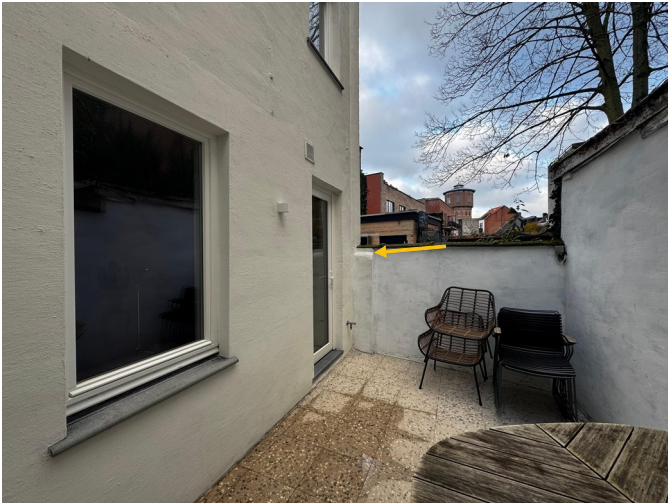
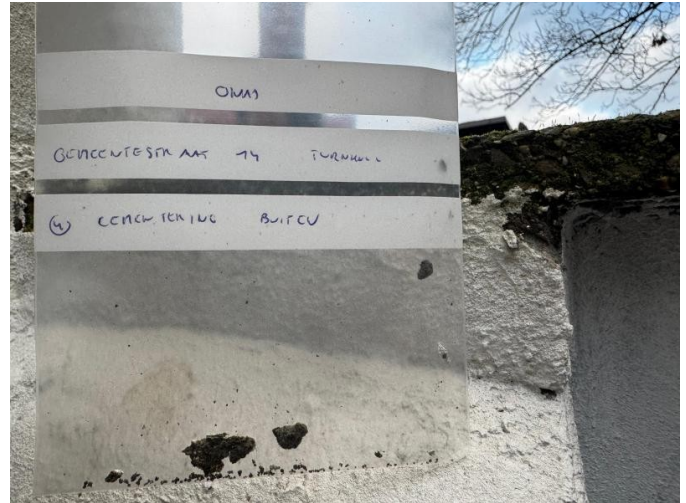
## Fiche 8: Cementering buiten

Geen asbest

| # | Type | Referentie | Resultaat |
|---|---|---|---|
| 8.1 | Mengmonster | 4 | Geen asbest |

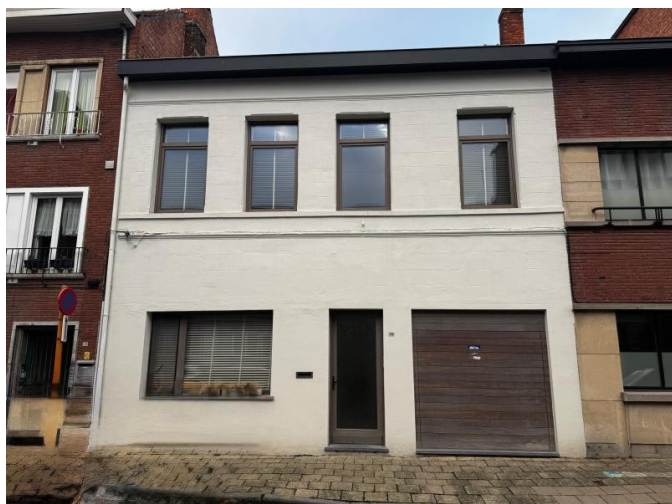
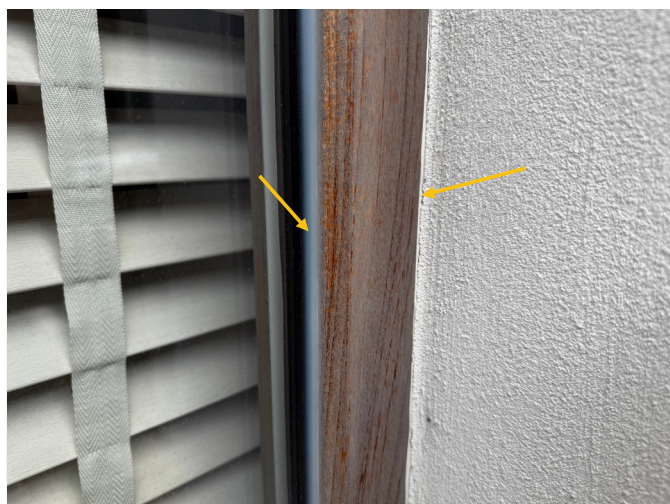
### Fiche 9: Silikonenkit aan de ramen

| Beschrijving | Notitie | Terug te vinden op plannen |
|---|---|---|
| Fiche 9: Silikonenkit aan de ramen | De kit aan de ramen is niet-asbestverdacht. | - |

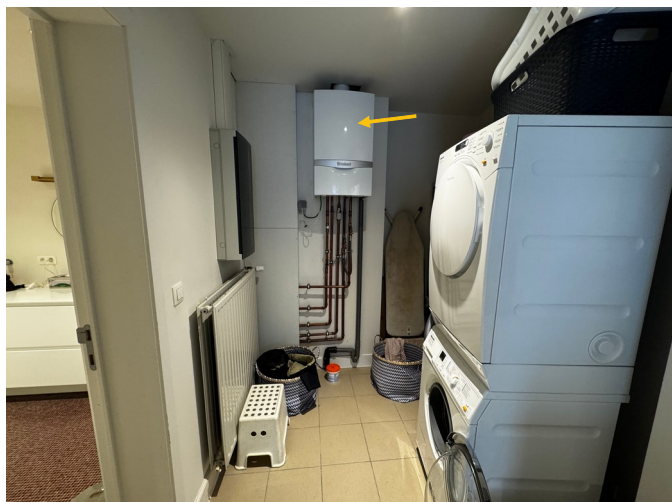
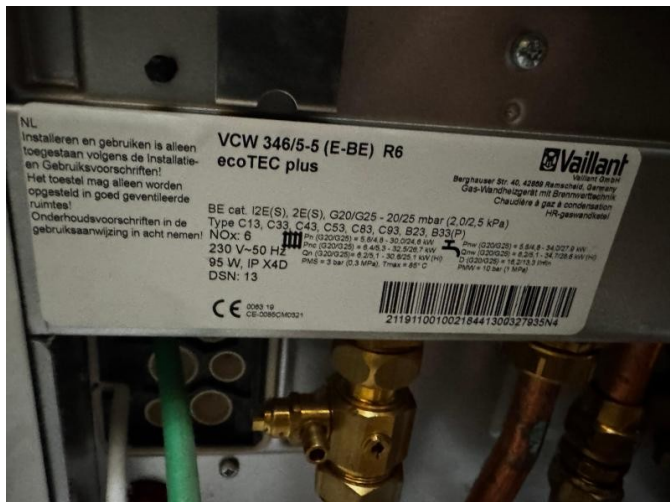
### Fiche 10: CV-ketel bouwjaar 2019

| Beschrijving | Notitie | Terug te vinden op plannen |
|---|---|---|
| Fiche 10: CV-ketel bouwjaar 2019 | De CV-ketels gebouwd vanaf 2001 zijn niet-asbestverdacht. | Plan 1.2: Gelijkvloers |

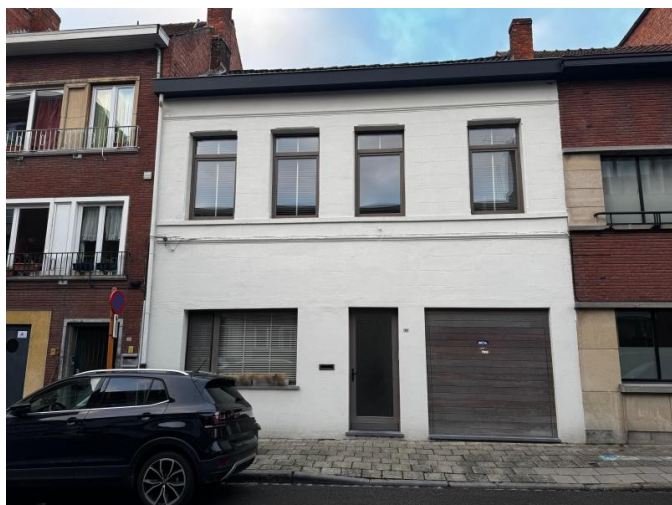
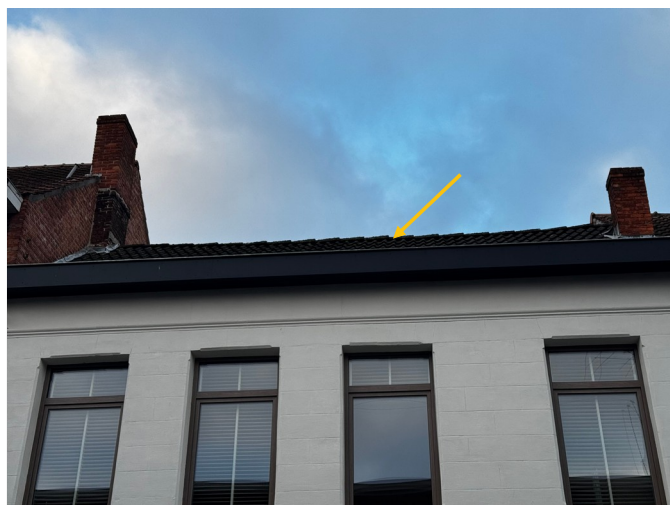
## Fiche 11: Dakbedekking bestaande uit sneldekpannen (niet verdacht)

| Beschrijving | Notitie | Terug te vinden op plannen |
|---|---|---|
| Fiche 11: Dakbedekking bestaande uit sneldekpannen (niet verdacht) | De dakbedekking is niet-asbestverdacht. | Plan 1.10: Dakenplan |

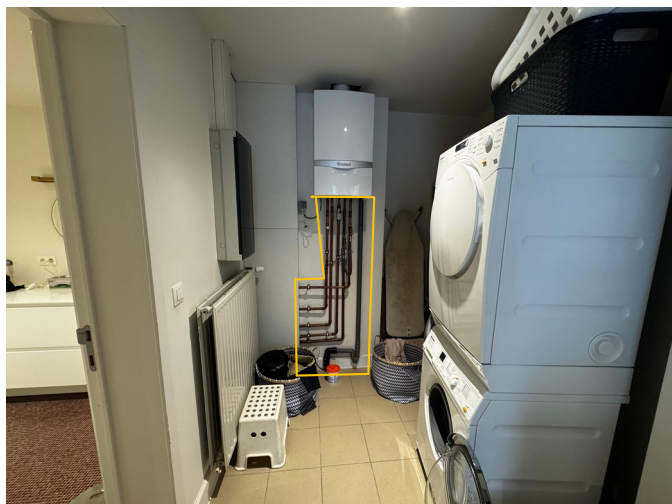
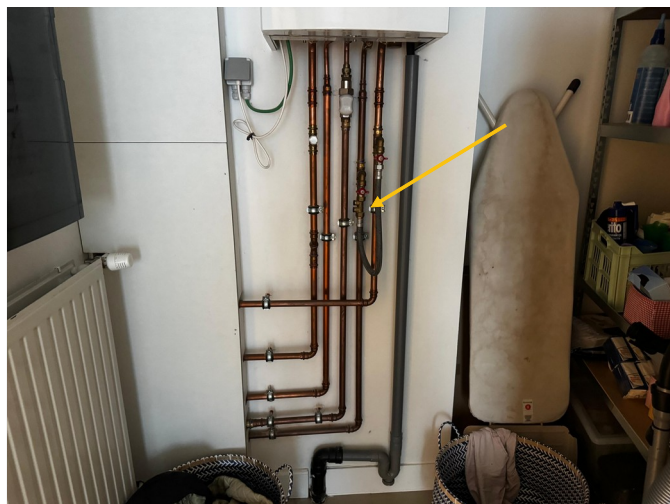
### Fiche 13: Leidingisolatie (niet aanwezig)

| Beschrijving | Notitie | Terug te vinden op plannen |
|---|---|---|
| Fiche 13: Leidingisolatie (niet aanwezig) | Er is geen asbestverdachte leidingisolatie aanwezig. | - |
