# Asbestinventarisat attest

Gentsesteenweg 306, 1730 Asse

Attestnummer : 20260221-000018.000

**Niet-asbestveilig**

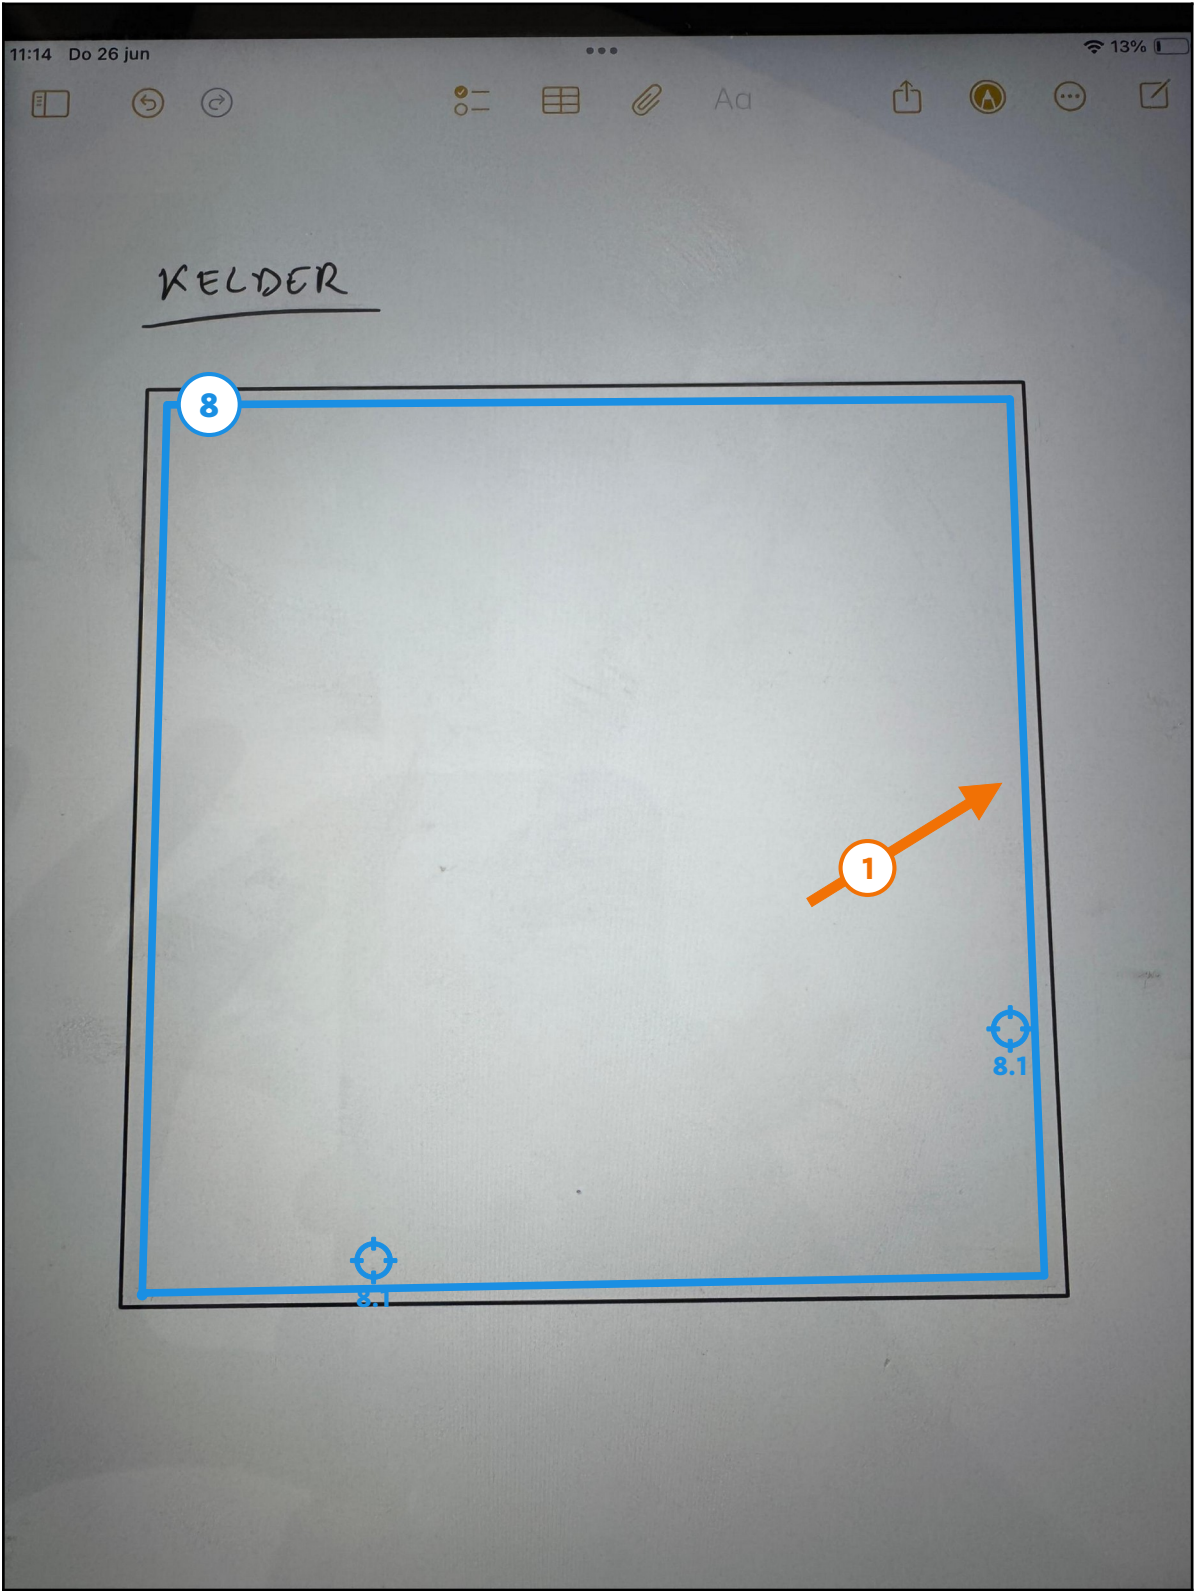
# Plan 1.1: Plan kelder

| 1. Bakeliet schakelaars/stopcontacten | Asbestmateriaal | <a href="#">Verwijderen</a> |
| 8. Cementering kelder | Geen asbest | - |

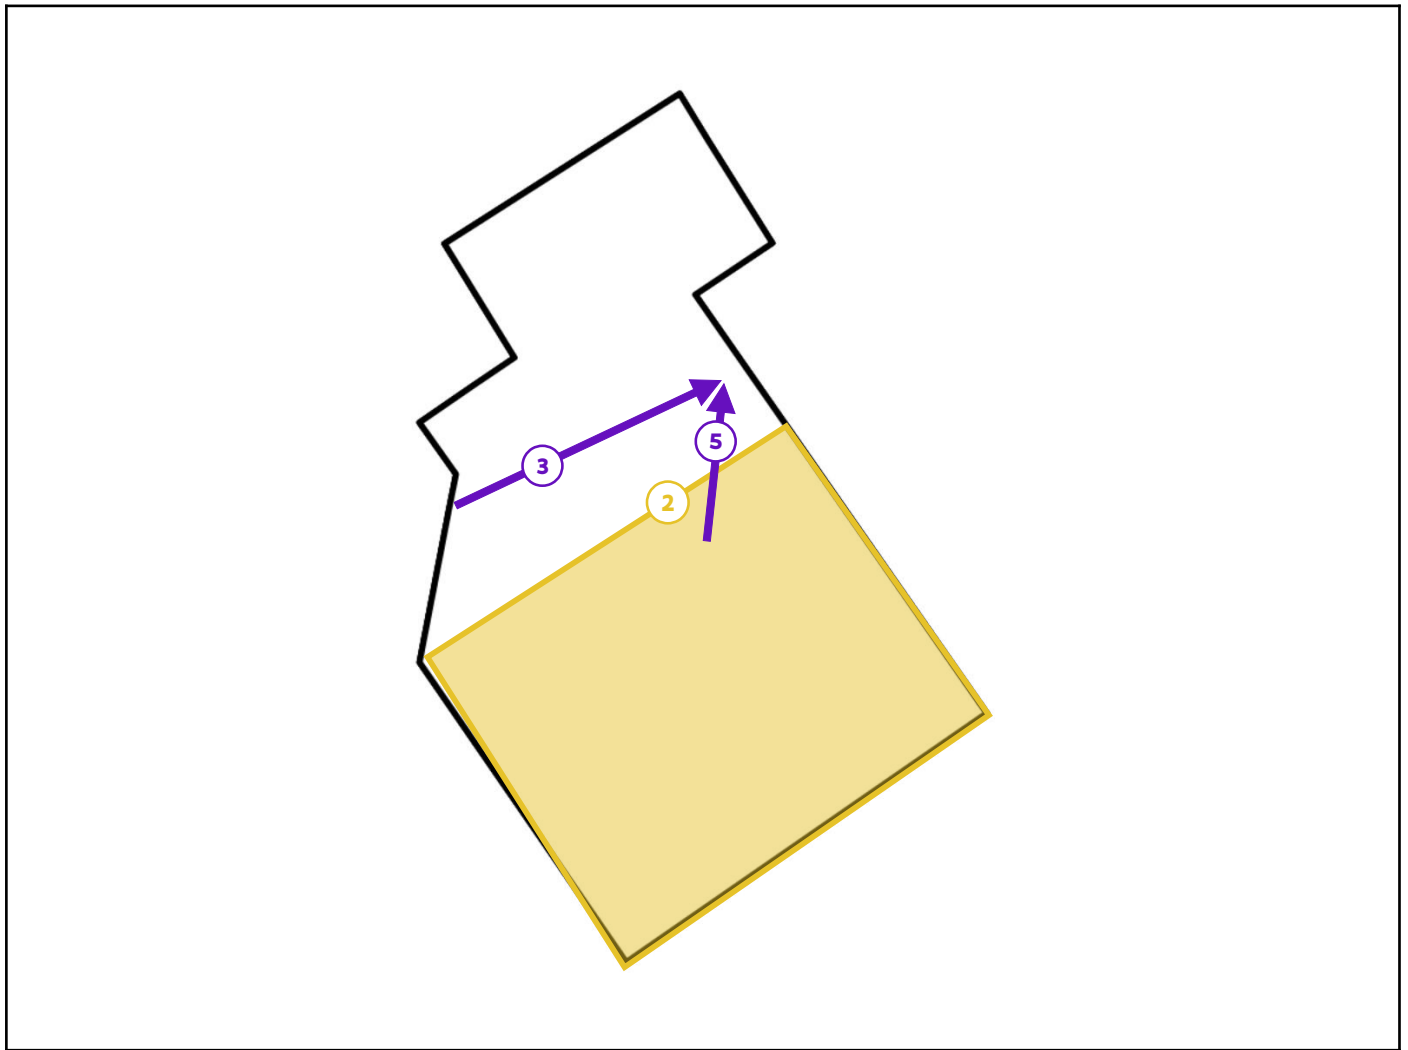
## Plan 1.4: Woning plan daken

| Beschrijving | Type | Actie |
|---|---|---|
| 2. Onderdak type Menuiserite | Asbestmateriaal | Zorgvuldig beheren |
| 3. Cementering schouw buiten | Beperking | - |
| 5. Schouw | Beperking | - |

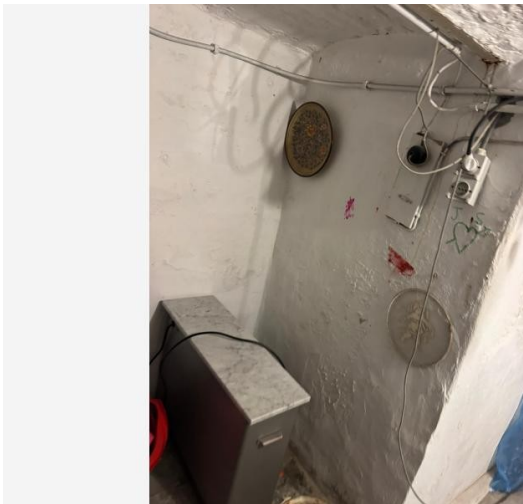
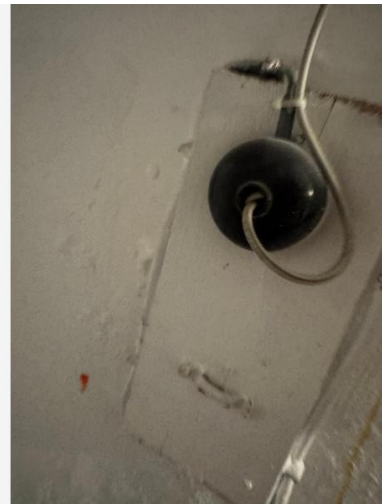
| Eindbeoordeling materiaalisico | Verhoogd materiaalisico en/of verhoogde kans op vezelvrijgave |

| Gebondenheid | Categorie 1: hechtgebonden in oorsprong |
| Asbestsoort (vezeltype) | Crocidoliet aanwezig |
| Toestand van het materiaal | Licht beschadigd, licht verweerd. Intact calciumsilicaatmateriaal of categorie III 'gebondenheid' |

| Beschrijving | Bakeliet schakelaars/stopcontacten |
| Asbestmateriaal | Plaat, paneel, tablet - Type Bakeliet |

Verwijderen

- Zorg voor een veilig beheer. Vermijd het beschadigen van het asbestmateriaal. Controleer de toestand jaarlijks op wijzigingen.
- Voer bijkomende staalname(s) uit.

- Eenvoudige handelingen: mag via doe-het-zelf of door werknemer(s) met opleidingsattest eenvoudige handelingen  
Deze toepassing kan door een aannemer die over een opleidingsattest eenvoudige handelingen beschikt of door een particulier (doe-het-zelf), verwijderd worden indien er geen verhoogd risico op vrijgave van asbestvezels (max. concentratie 0,01 vezels/cm<sup>3</sup> - CODEX Art. VI.3-54) ontstaat en de toepassing voorafgaand wordt gefixeerd/bevochtigd; de individuele elementen zonder machinale werktuigen (boormachine, slijpschijf, hogedrukreiniger,...) en zonder breken of gooien een voor een losgemaakt worden; en ten slotte dubbel en luchtdicht verpakt weggevoerd worden naar een erkend afvalpunt (recyclagepark).

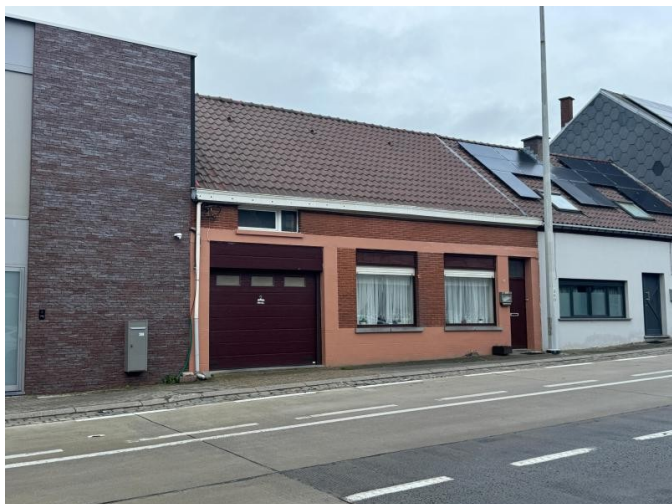
| Eindbeoordeling materiaalrisico | Laag materiaalrisico en/of verlaagde kans op vezelvrijgave |

| Asbestsoort (vezeltype) | Crocidoliet aanwezig |
| Toestand van het materiaal | Onbeschadigd, niet verweerd |

| Beschrijving | Onderdak type Menuiserite |
| Asbestmateriaal | Plaat, paneel, tablet - Type Menuiserite |

Zorgvuldig beheren

- Zorg voor een veilig beheer. Vermijd het beschadigen van het asbestmateriaal. Controleer de toestand jaarlijks op wijzigingen.

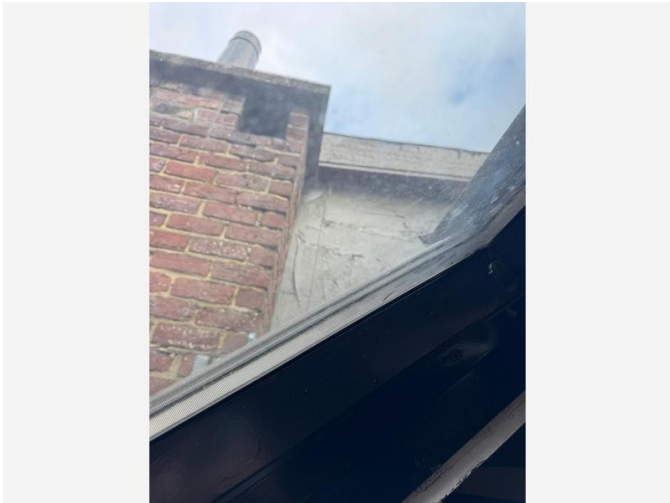
**Reden:** Het te onderzoeken materiaal situeert zich hoger dan 3,50 m te rekenen vanaf een veilige ondergrond

**Uitleg van de asbestdeskundige:** Door de hoogte kon deze smeerlaag niet bemonsterd worden.

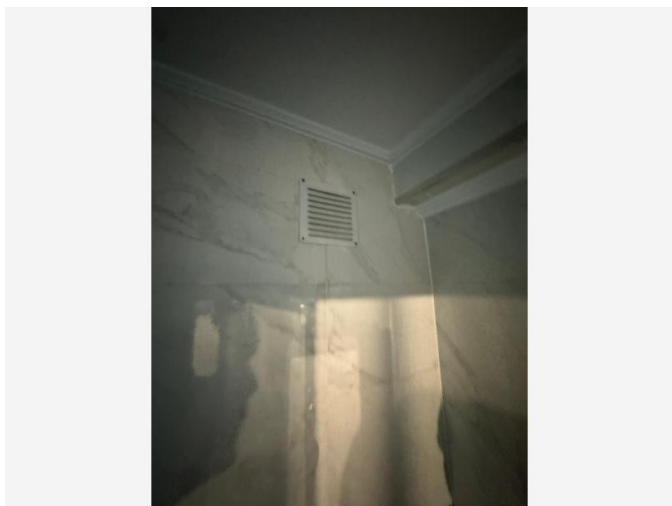
**Reden:** Er is geen volledige risicobeoordeling mogelijk

**Uitleg van de asbestdeskundige:** De buizen achter de ventilatieroosters konden niet geïnspecteerd worden zonder demontage van de roosters.

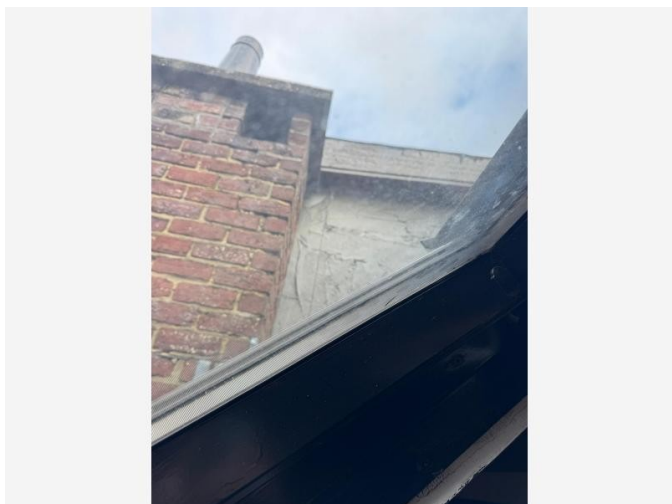
**Reden:** Het te onderzoeken materiaal situeert zich hoger dan 3,50 m te rekenen vanaf een veilige ondergrond

**Uitleg van de asbestdeskundige:** De schouw bevat binnenin mogelijk een asbestcement rookgaskanaal. Laat dit onderzoeken bij eventuele werken.

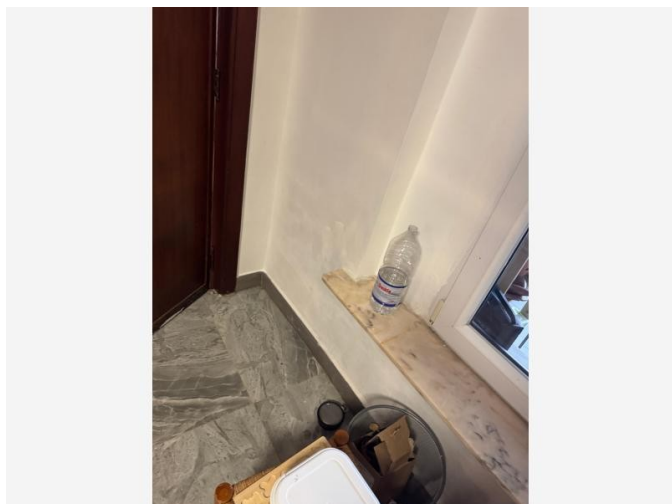
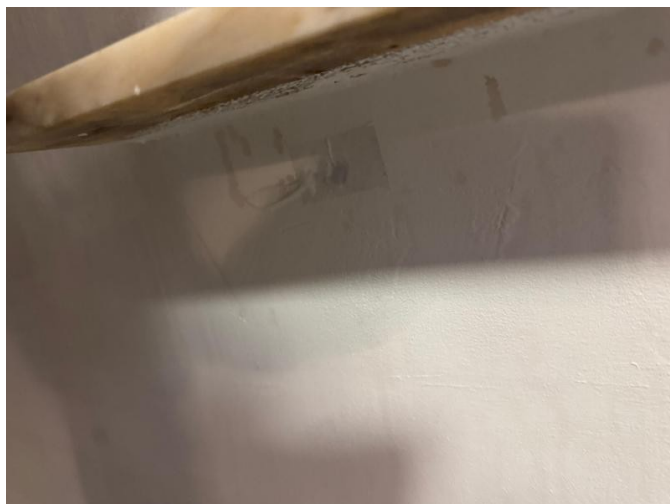
## Fiche 6: Pleisterwerk wanden

Geen asbest

| # | Type | Referentie | Resultaat |
|---|---|---|---|
| 6.1 | Mengmonster | 1 | Geen asbest |

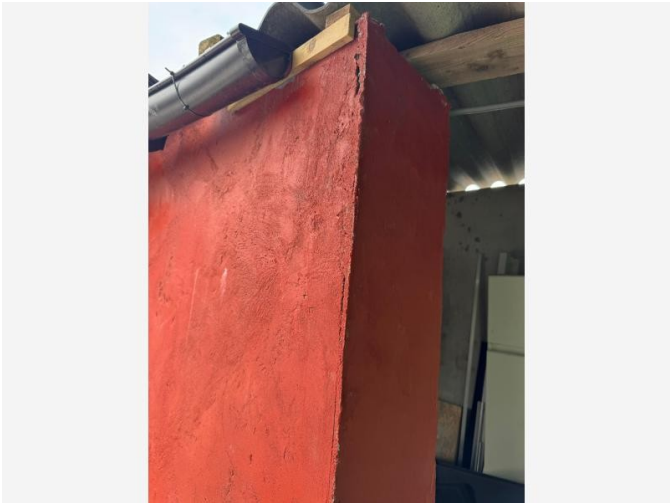
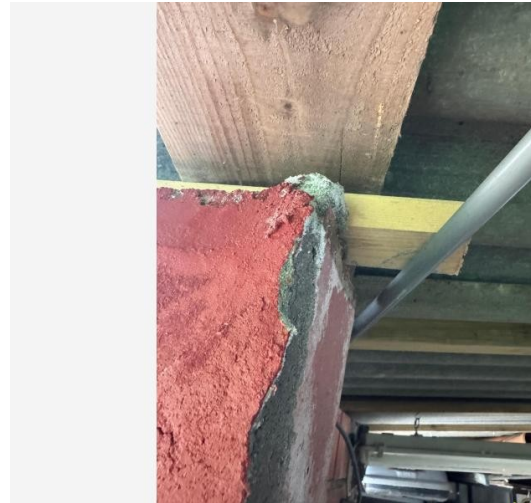
## Fiche 7: Crepi gevels

Geen asbest

| # | Type | Referentie | Resultaat |
|---|---|---|---|
| 7.1 | Mengmonster | 2 | Geen asbest |

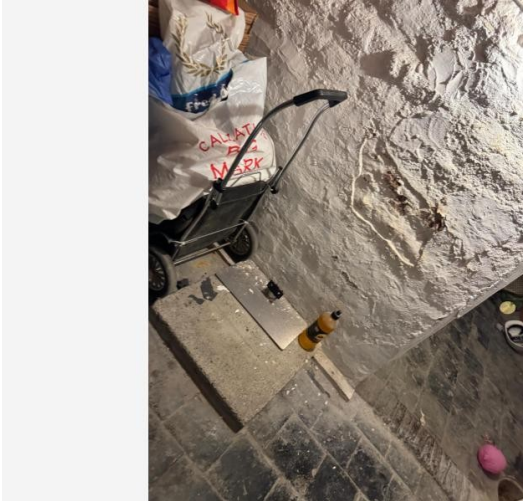
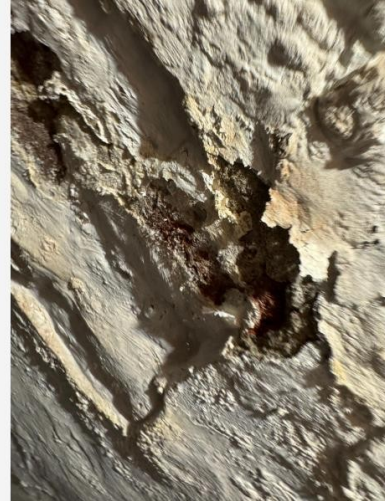
## Fiche 8: Cementering kelder

Geen asbest

| # | Type | Referentie | Resultaat |
|---|---|---|---|
| 8.1 | Mengmonster | 3 | Geen asbest |

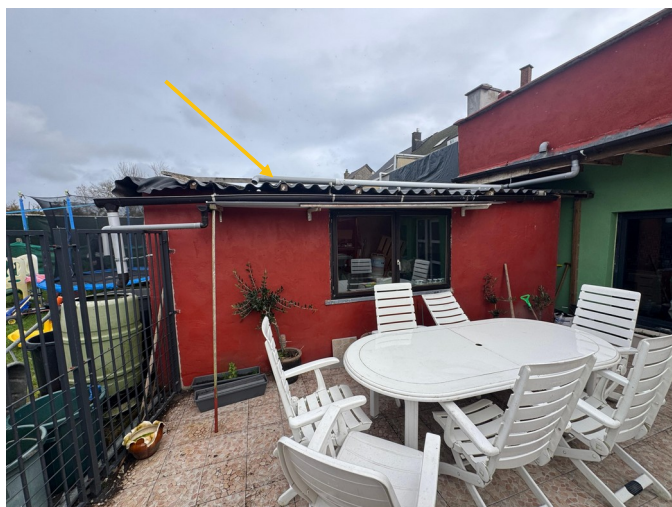
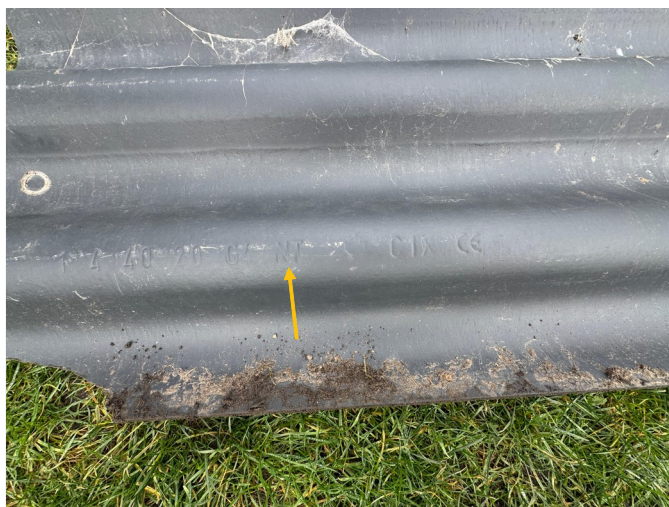
### Fiche 9: Golfplaten dak

| Beschrijving | Notitie | Terug te vinden op plannen |
|---|---|---|
| Fiche 9: Golfplaten dak | Deze golfplaten zijn van het type 'NT', wat betekent dat ze geen asbest bevatten. | Plan 3.1: Tuinhuis plan |

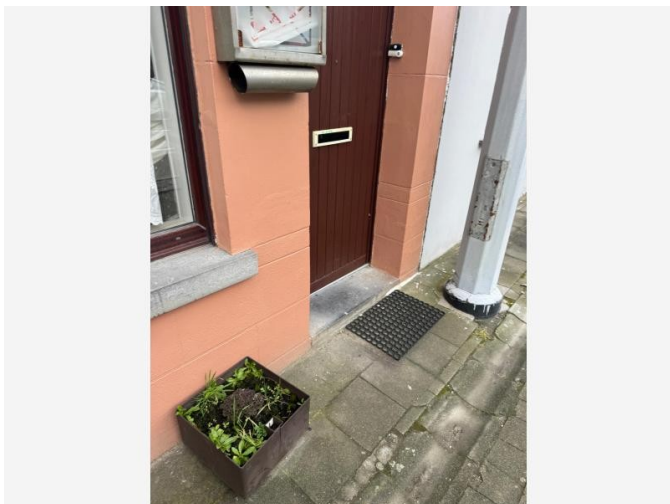
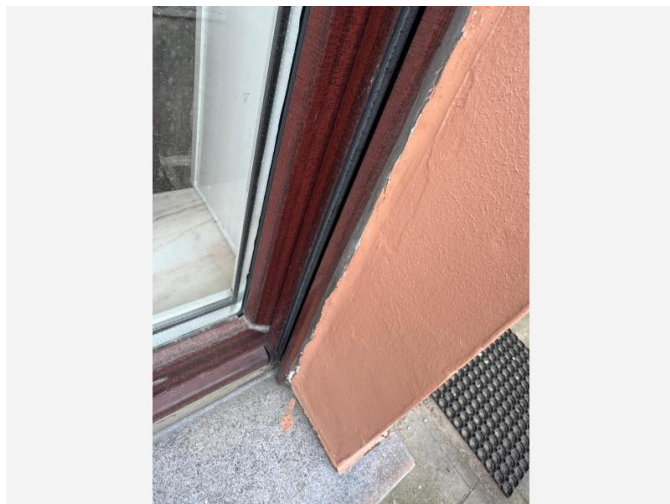
## Fiche 10: Kit aan de ramen

| Beschrijving | Notitie | Terug te vinden op plannen |
|---|---|---|
| Fiche 10: Kit aan de ramen | De kit aan de ramen is niet asbestverdacht. | - |

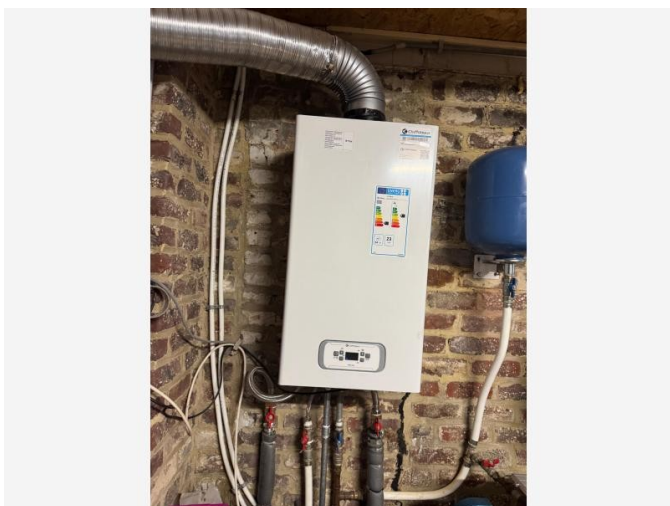
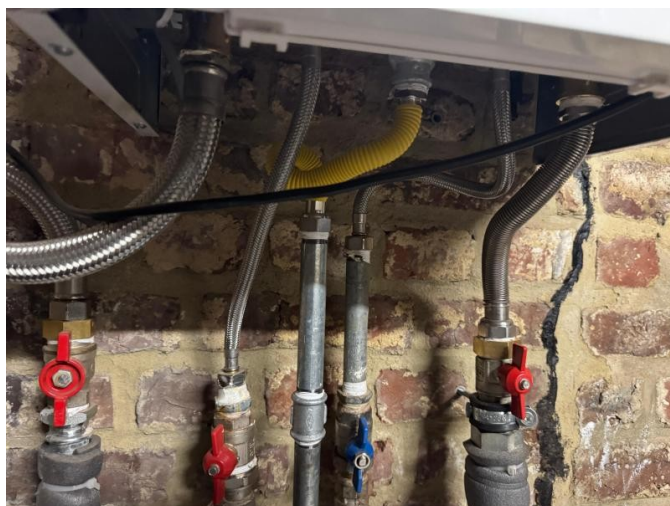
## Fiche 11: CV-ketel (niet verdacht)

| Beschrijving | Notitie | Terug te vinden op plannen |
|---|---|---|
| Fiche 11: CV-ketel (niet verdacht) | De CV-ketel (dichtingen, isolerend materiaal) is niet asbestverdacht. | - |

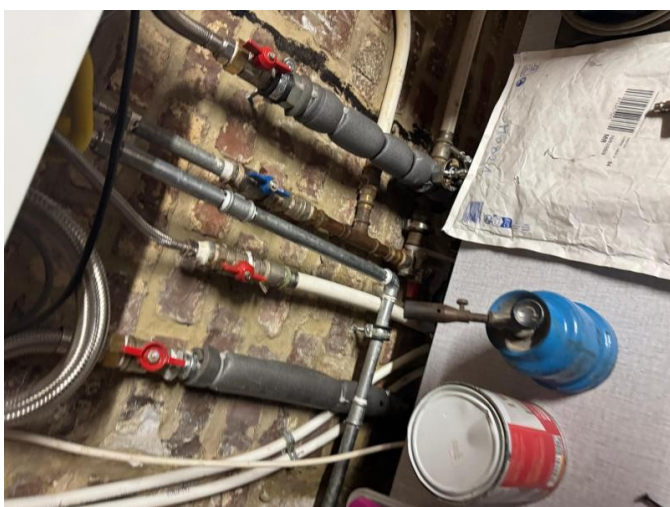
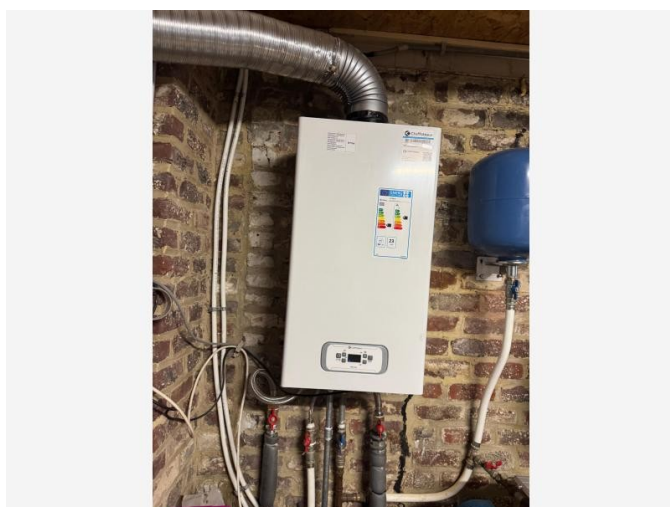
## Fiche 12: Leidingisolatie (niet verdacht)

| Beschrijving | Notitie | Terug te vinden op plannen |
|---|---|---|
| Fiche 12: Leidingisolatie (niet verdacht) | De leidingisolatie is niet-asbestverdacht. | - |
