# Asbestinventarisat attest

de Spoelberchstraat 32, 1840 Londerzeel

Attestnummer : 20250319-000233.000

Uitgegeven op : 19.03.2025

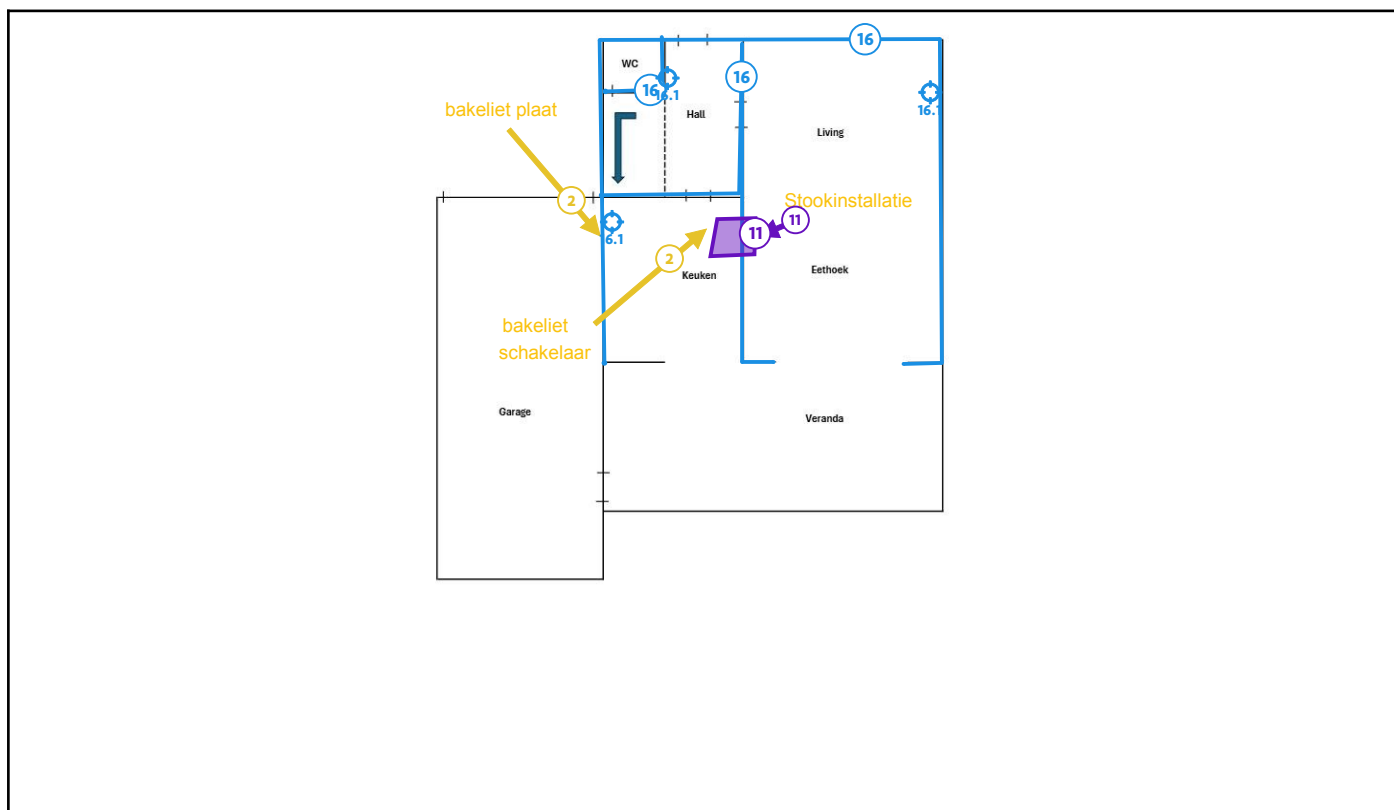
## Plan 1.1: \_Gelijkvloers - muurpleister - heteluchtverwarming

| Beschrijving | Type | Actie |
|---|---|---|
| 2. Bakeliet | Asbestmateriaal | Zorgvuldig beheren |

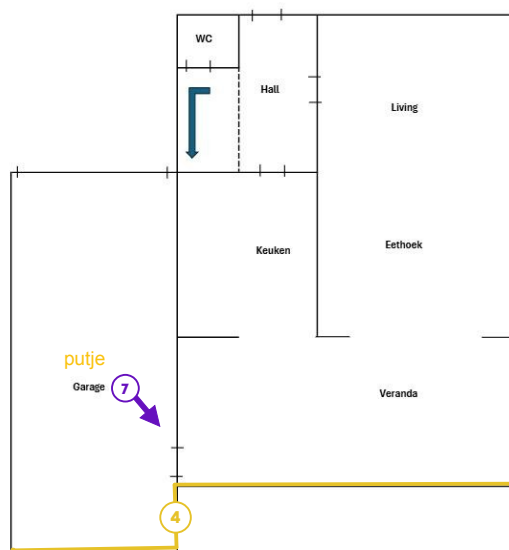
## Plan 1.4: Gelijkvloers -massal dekstenen -raamdichting -put

Er zijn geen asbest-verdachte raamdichtingen aanwezig.

| Beschrijving | Type | Actie |
|---|---|---|
| 4. Massal dekstenen | Asbestmateriaal | Zorgvuldig beheren |

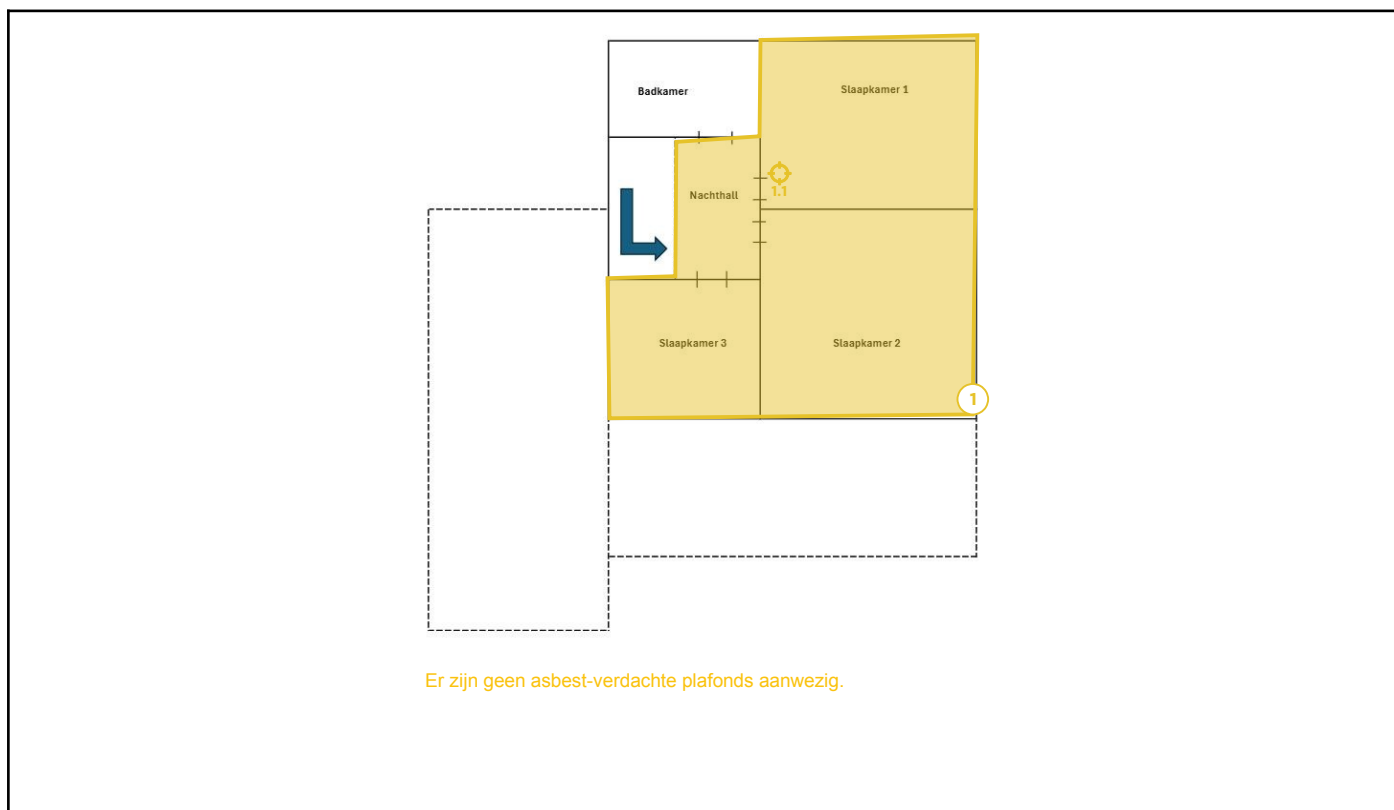
## Plan 1.6: \_Verdieping - lijmlaag - plafonds

| Beschrijving | Type | Actie |
|---|---|---|
| 1. Lijmlaag | Asbestmateriaal | Zorgvuldig beheren |

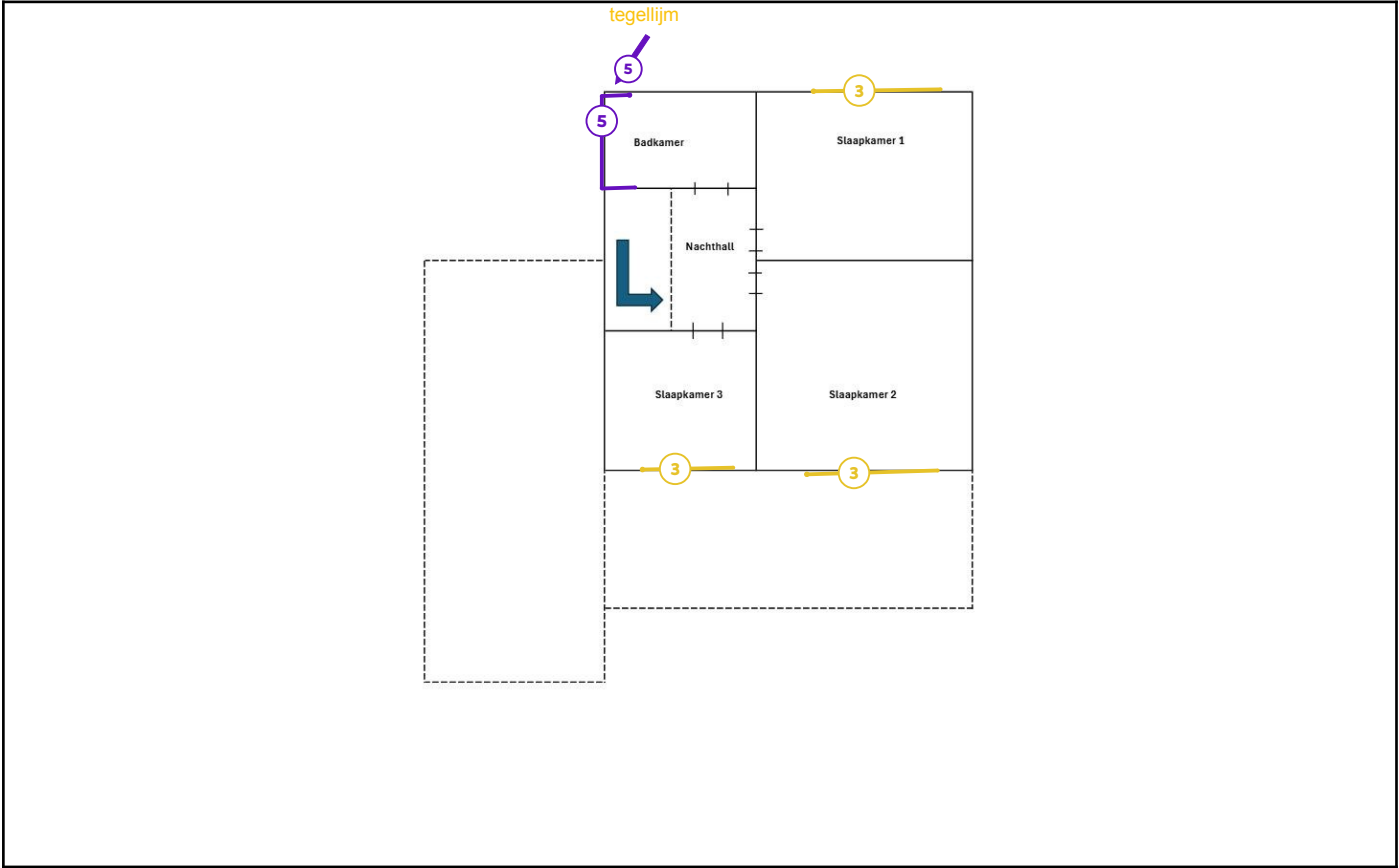
# Plan 1.7: \_Verdieping - massal- tegellijm

| Beschrijving | Type | Actie |
|---|---|---|
| 3. Vensterbanken boven - massal | Asbestmateriaal | Zorgvuldig beheren |

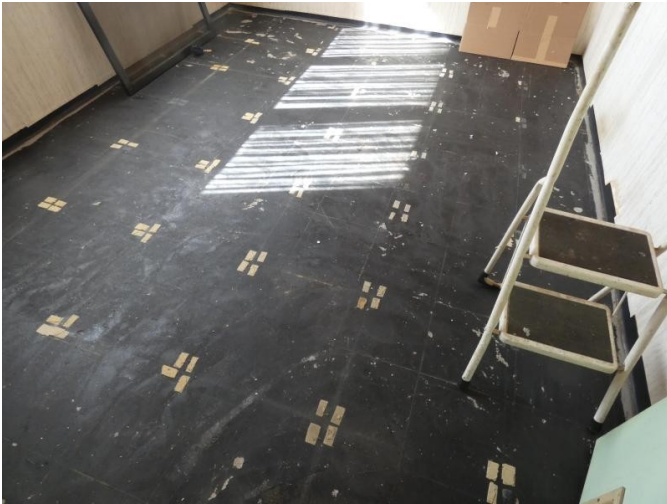
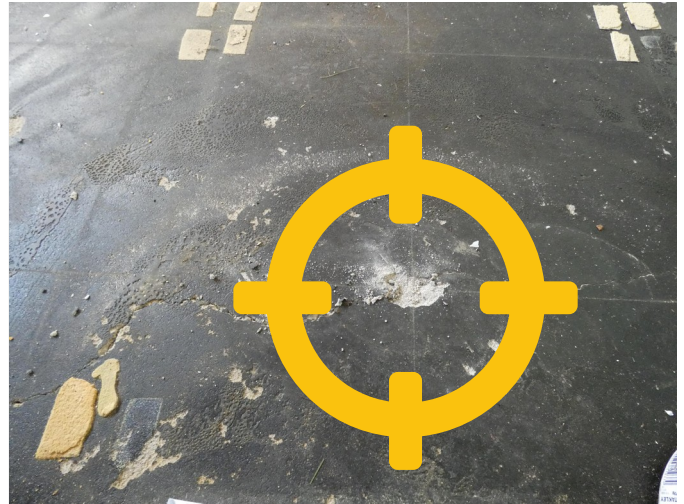
| Eindbeoordeling materiaalarisico | Laag materiaalarisico en/of verlaagde kans op vezelvrijgave |

| Toestand van het materiaal | Licht beschadigd, licht verweerd. Intact calciumsilicaatmateriaal of categorie III 'gebondenheid' |

| # | Type | Referentie | Resultaat |
|---|---|---|---|
| 1.1 | Puntmonster | MM02 | Chrysotiel |

| Asbestmateriaal | In-situ afwerkingslagen - Lijm laag |
| Opmerking | <p>Sommige delen van de vloeren boven zijn bedekt met tapijt of tapijttegels, al dan niet met een ondertapijt.</p> <p>Op de overloop is dezelfde lijmlaag waar te nemen als op slaapkamer 1 (positief bemonsterd).</p> <p>Het vermoeden bestaat dat de volledige verdieping de oude asbesthoudende lijmlaag bevat.</p> |

- Zorg voor een veilig beheer. Vermijd het beschadigen van het asbestmateriaal. Controleer de toestand jaarlijks op wijzigingen.

- Hermetische zone (erkend asbestverwijderaar)  
Oude asbestoudende lijmlagen moeten afgefreesd worden. Dit mag alleen in een hermetische zone door een erkend asbestverwijderaar.

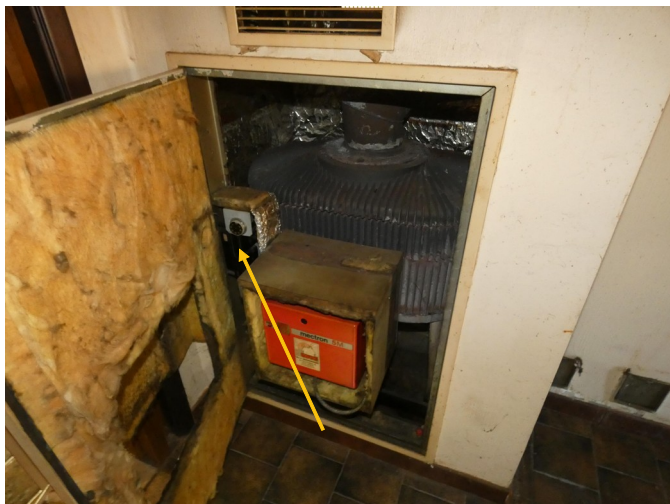
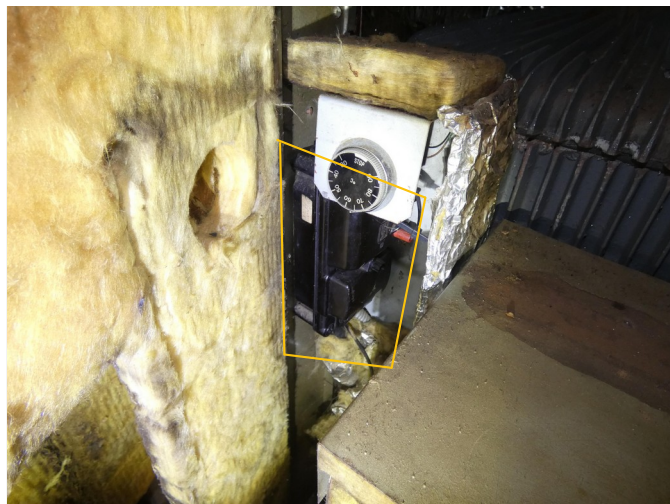
| Eindbeoordeling materiaalrisico | Zeer laag materiaalrisico en/of zeer lage kans op vezelvrijgave |

| Toestand van het materiaal | Onbeschadigd, niet verweerd |

| Asbestmateriaal | Plaat, paneel, tablet - Type Bakeliet |
| Opmerking | <p>De hoofdschakelaar van de heteluchtverwarming is uit bakeliet en dus asbest-verdacht.</p> <p>Naast de electriciteitsmeter hangt een plaat uit bakeliet.</p> |

- Zorg voor een veilig beheer. Vermijd het beschadigen van het asbestmateriaal. Controleer de toestand jaarlijks op wijzigingen.

- Eenvoudige handelingen: mag via doe-het-zelf of door werknemer(s) met opleidingsattest eenvoudige handelingen  
Betreft kleine hoeveelheid hechtgebonden asbest-toepassing en mag via doe-het-zelf of door werknemer(s) met opleidingsattest eenvoudige handelingen verwijderd worden. Zorg dat de schakelaar spanningsloos is tijdens de verwijdering. Draag minimaal een FFP3 masker en voer het afval op de correcte wijze - dubbel verpakt - af naar het recyclagepark of erkend asbest inzamelaar.

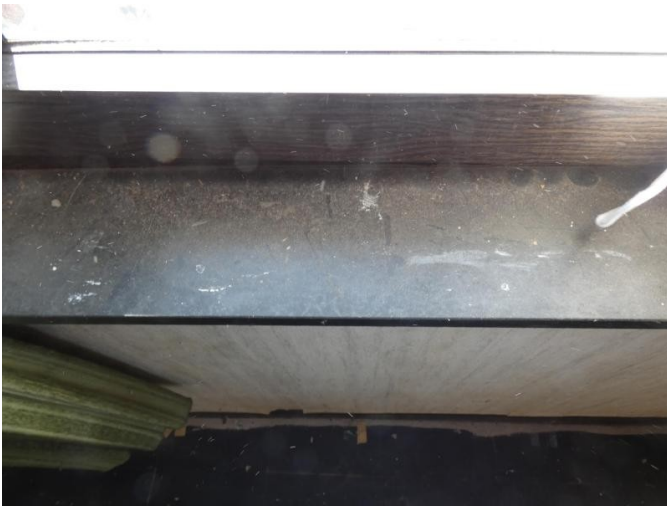
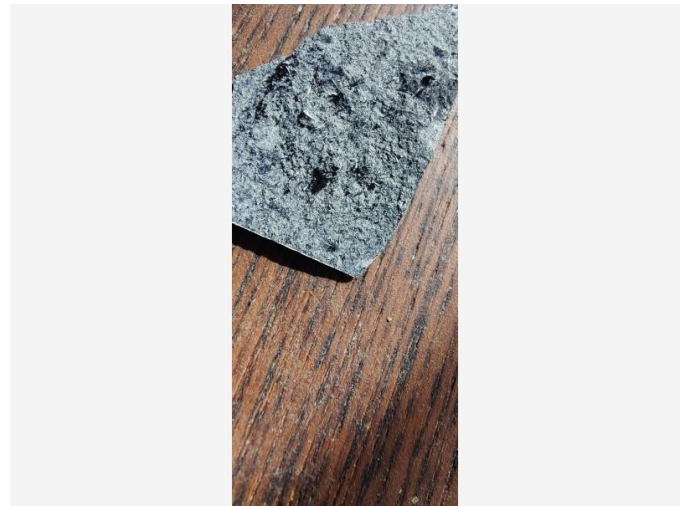
| Eindbeoordeling materiaalrisico | Zeer laag materiaalrisico en/of zeer lage kans op vezelvrijgave |

| Toestand van het materiaal | Onbeschadigd, niet verweerd |

| Asbestmateriaal | Plaat, paneel, tablet - Type Massal |
| Opmerking | De vensterbanken op de bovenverdieping zijn uit massal. |

- Zorg voor een veilig beheer. Vermijd het beschadigen van het asbestmateriaal. Controleer de toestand jaarlijks op wijzigingen.

- Eenvoudige handelingen: mag via doe-het-zelf of door werknemer(s) met opleidingsattest eenvoudige handelingen  
Best laten verwijderen door werknemer(s) met opleidingsattest eenvoudige handelingen aangezien kans op beschadiging vrij groot is als men niet over de juiste skills bezit.

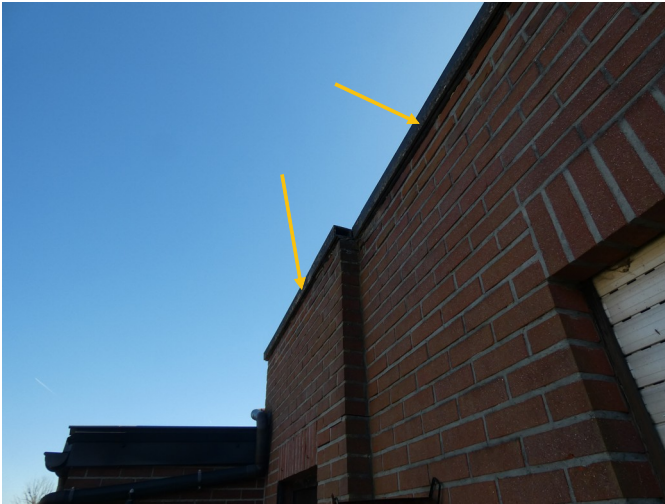
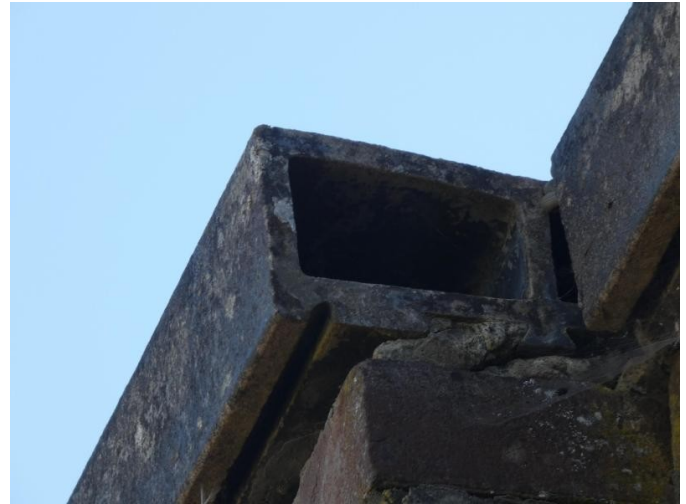
| Eindbeoordeling materiaalisico | Laag materiaalisico en/of verlaagde kans op vezelvrijgave |

| Toestand van het materiaal | Licht beschadigd, licht verweerd. Intact calciumsilicaatmateriaal of categorie III 'gebondenheid' |

| Asbestmateriaal | Plaat, paneel, tablet - Type Massal |
| Opmerking | Bij de bepaling van de dikte is rekening gehouden met de holle structuur van de massal dekstenen. |

- Zorg voor een veilig beheer. Vermijd het beschadigen van het asbestmateriaal. Controleer de toestand jaarlijks op wijzigingen.

- Eenvoudige handelingen: mag via doe-het-zelf of door werknemer(s) met opleidingsattest eenvoudige handelingen  
Betreft een relatief beperkte hoeveelheid hechtgebonden asbest-toepassing en mMag via doe-het-zelf of door werknemer(s) met opleidingsattest eenvoudige handelingen verwijderd worden. Gebruik minimaal een FFP3 masker tijdens de verwijdering en zorg ervoor dat de toepassing niet verder beschadigd wordt.

Voer het afval op de correcte wijze - dubbel verpakt - af naar het recyclagepark of een erkend afval inzamelaar.

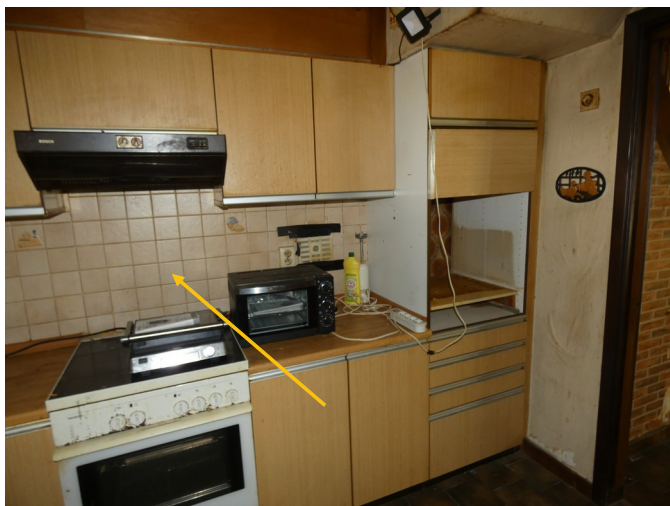
Vrije foto

De lijmlaag achter de wandtegels bevat mogelijk asbest, dit was niet waarneembaar, er waren geen bestaande openingen in de wandtegels

Bij renovatie of verwijdering raden wij u aan om een monstername te laten uitvoeren

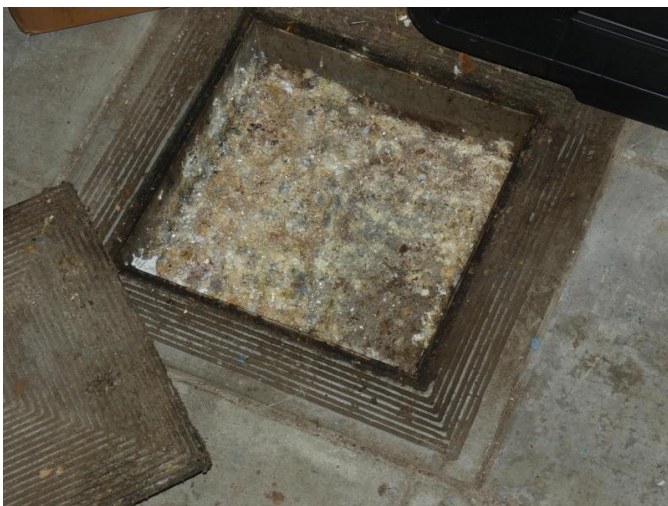
Vrije foto

Het putje in de garage heeft een dubbel deksel. Het eerste kan geopend worden, het tweede zit muurvast met uitgekristalliseerde zouten en kan derhalve niet geopend worden.

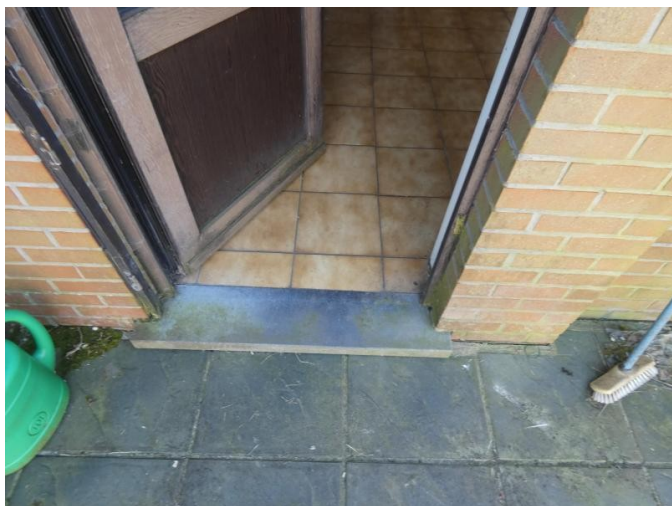
Vrije foto

De buitendorpels zijn allen uit blauwe hardsteen; de vensterbanken uit geglazuurde stenen. Binnen - op het gelijkvloers en langs de trap - zijn de vensterbanken uit natuursteen.

Deze materialen zijn niet asbest-verdacht.

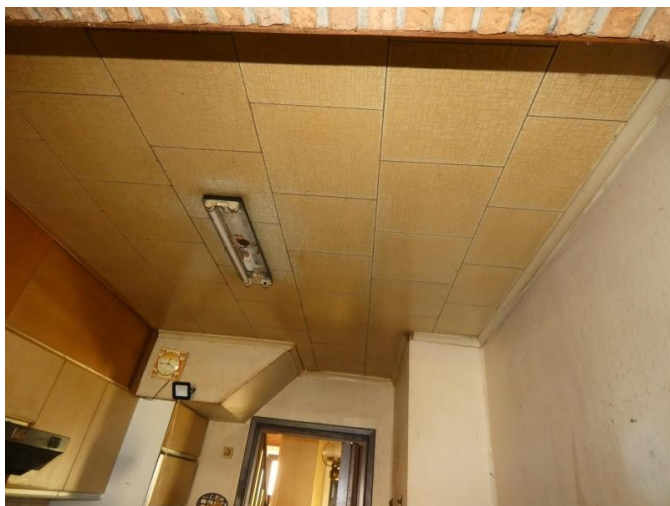
Vrije foto

In de hele woning zijn de plafonds uit hout (plankjes) of MDF/triplex met formica.

Deze materialen zijn niet asbest-verdacht.

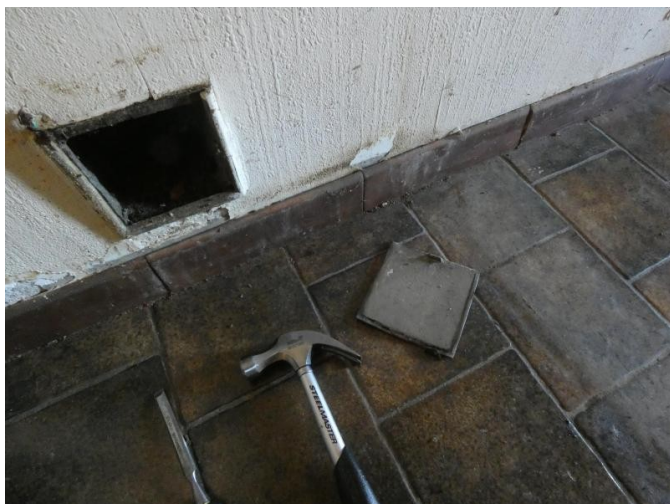
Vrije foto

De asluikjes in de keukens, zijn uit metaal en dus niet asbest-verdacht.

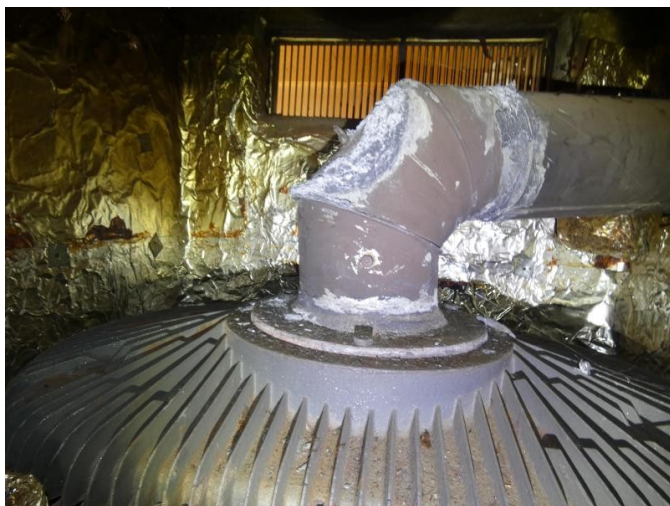
Vrije foto

Langs de keukenkant van de tussenmuur op het gelijkvloers, staat een mazout-gestookte heteluchtverwarming. In de ruimte waar de warmte wordt afgegeven, zijn geen asbest-verdachte materialen waarneembaar. Ook achter de diverse roosters in de woning, zijn geen verdachte materialen waarneembaar. Dit sluit de aanwezigheid van asbest in de niet waarneembare delen van de kanalen uiteraard niet uit.
