# Asbestinventarisatetest

Buizegemlei 92, 2650 Edegem  
Gemeenschappelijke delen

Attestnummer : 20240711-000059.000

Uitgegeven op : 11.07.2024

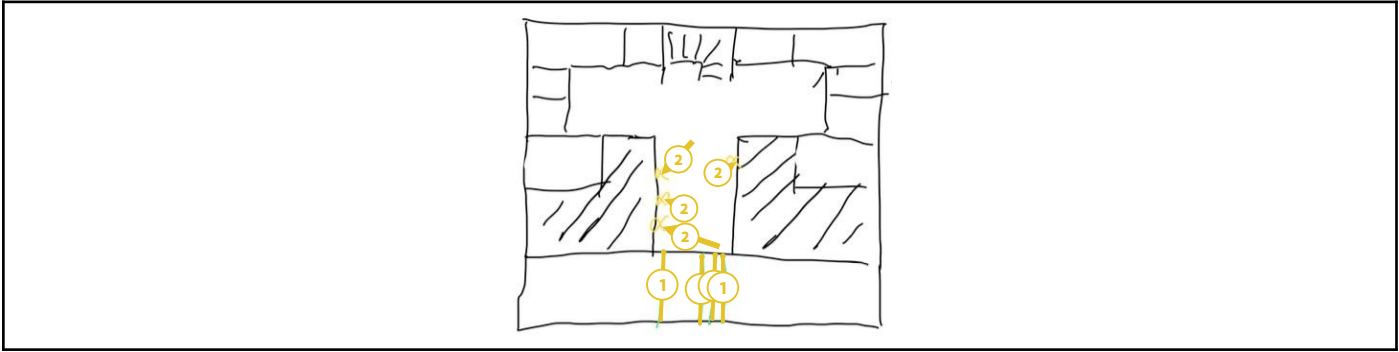
# Plan 1.1: Kelder -1

| Beschrijving | Type | Actie |
|---|---|---|
| 1. Afvoerbuizen | Asbestmateriaal | Zorgvuldig beheren |
| 2. Bakeliet verdeeldozen kelder | Asbestmateriaal | Zorgvuldig beheren |

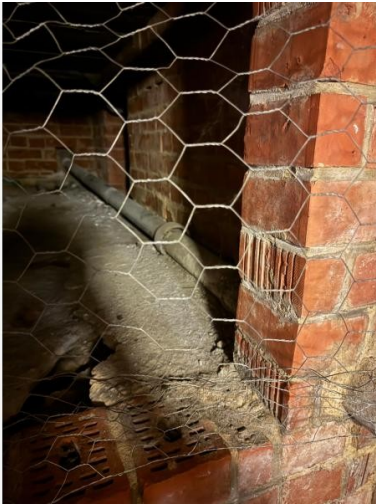
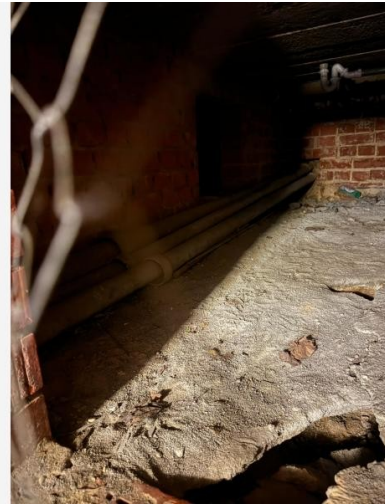
Het asbestmateriaal valt onder de mijlpaal van 2040.

| Eindbeoordeling materiaalrisico | Laag materiaalrisico en/of verlaagde kans op vezelvrijgave |

| Asbestsoort (vezeltype) | Crocidoliet aanwezig |
| Afschermingsgraad van het gehele materiaal | Geheel of deels (ook) vrij aan de binnenlucht |
| Toestand van het materiaal | Onbeschadigd, niet verweerd |

| Beschrijving | Afvoerbuizen |
| Asbestmateriaal | Buis, koker, leiding, pijp, doorvoer |
| Hoeveelheid (lengte - omtrek - dikte - aantal) | <ul style="list-style-type: none"><li>• 4,00 m - 10,00 cm - 1,00 cm - 4 stuks</li></ul> |
| Eenvoudig bereikbaar | <p>Nee</p> <ul style="list-style-type: none"><li>• Het asbestmateriaal is bedekt (uitgezonderd laag verf, coating, behang, kunststof, textiel) en het wegnemen van het bedekkende materiaal kan niet zonder het bedekkende materiaal te beschadigen.</li></ul> |

- Zorg voor een veilig beheer en verwijder dit asbestmateriaal wanneer het bij werken eenvoudig bereikbaar wordt. Controleer de toestand jaarlijks op wijzigingen.

- Hermetische zone (erkend asbestverwijderaar)  
Risico op vezelvrijgave gezien slijpen noodzakelijk is

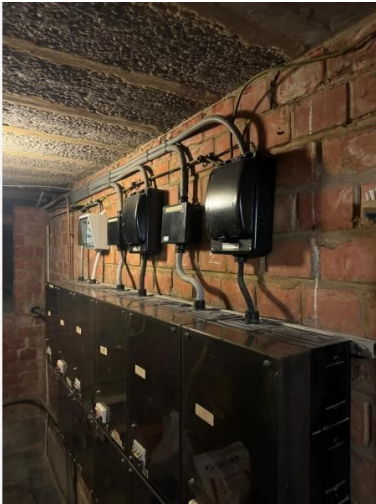
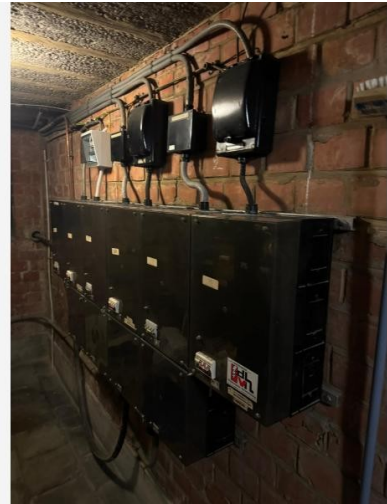
Het asbestmateriaal valt onder de mijlpaal van 2040.

| Eindbeoordeling materiaalrisico | Laag materiaalrisico en/of verlaagde kans op vezelvrijgave |

| Asbestsoort (vezeltype) | Crocidoliet aanwezig |
| Toestand van het materiaal | Onbeschadigd, niet verweerd |

| Beschrijving | Bakeliet verdeeldozen kelder |
| Asbestmateriaal | Plaat, paneel, tablet - Type Bakeliet |
| Hoeveelheid (oppervlakte - dikte - aantal) | • 0,02 m <sup>2</sup> - 1,00 cm - 4 stuks |

- Zorg voor een veilig beheer. Vermijd het beschadigen van het asbestmateriaal. Controleer de toestand jaarlijks op wijzigingen.

- Eenvoudige handelingen: mag via doe-het-zelf of door werknemer(s) met opleidingsattest eenvoudige handelingen  
Zonder slijpen of breken en mits gebruik PBM's; gebeurt doorgaans door netbeheerder

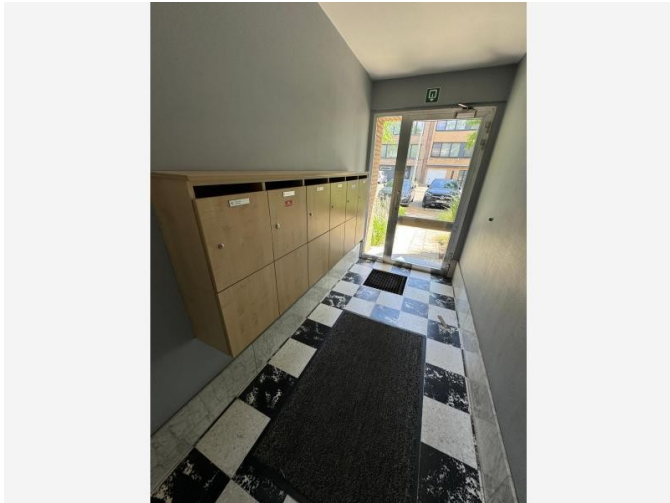
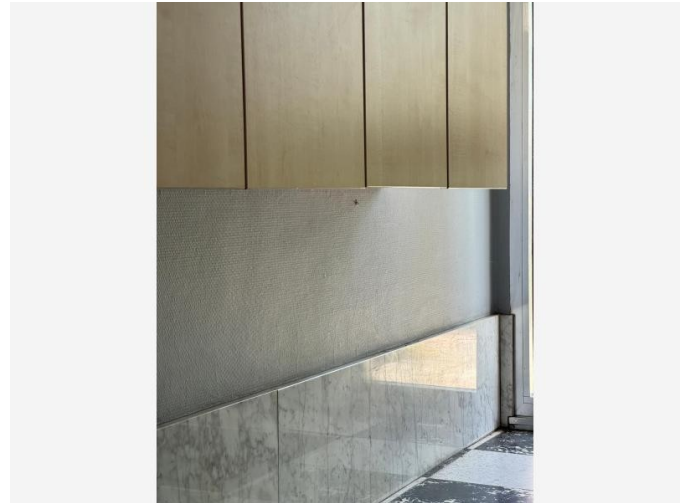
## Fiche 4: Pleisterwerk sas

Geen asbest

| # | Type | Referentie | Resultaat |
|---|---|---|---|
| 4.1 | Mengmonster | 1.1 Muur | Geen asbest |
| 4.2 | Mengmonster | 1.2 Plafond | Geen asbest |

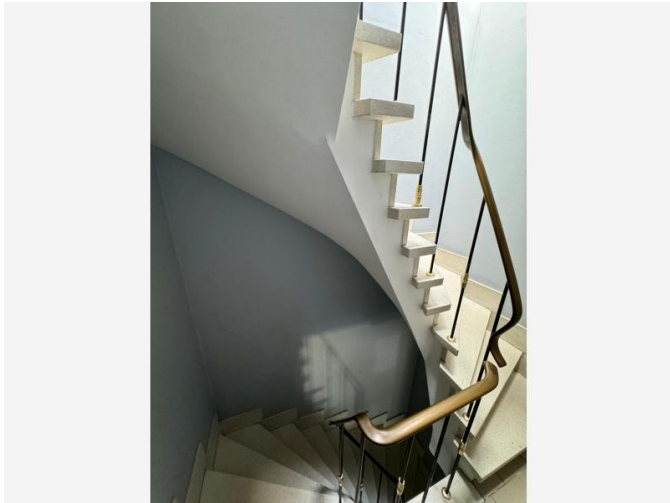
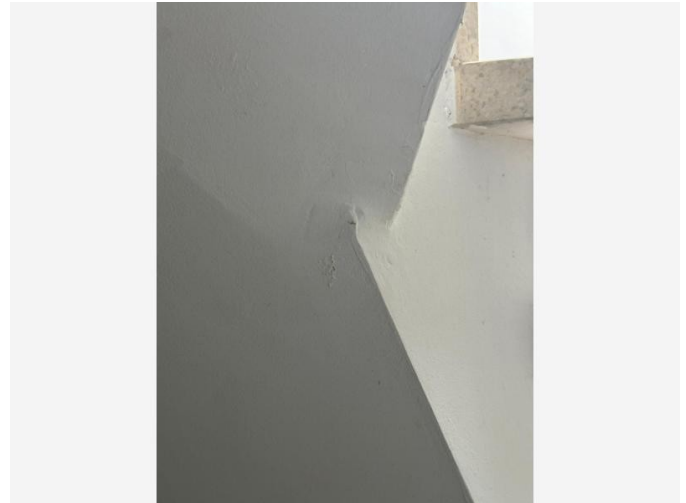
## Fiche 5: Pleisterwerk trappenhal

Geen asbest

| # | Type | Referentie | Resultaat |
|---|---|---|---|
| 5.1 | Mengmonster | 2.1 Gelijkvloers | Geen asbest |
| 5.2 | Mengmonster | 2.2 Verdieping +1 | Geen asbest |
| 5.3 | Mengmonster | 2.3 Verdieping +2 | Geen asbest |
