# Asbestinventarisatetest

Watermolenweg 8A, 9260 Wichelen

Attestnummer : 20230718-000068.000

Uitgegeven op : 18.07.2023

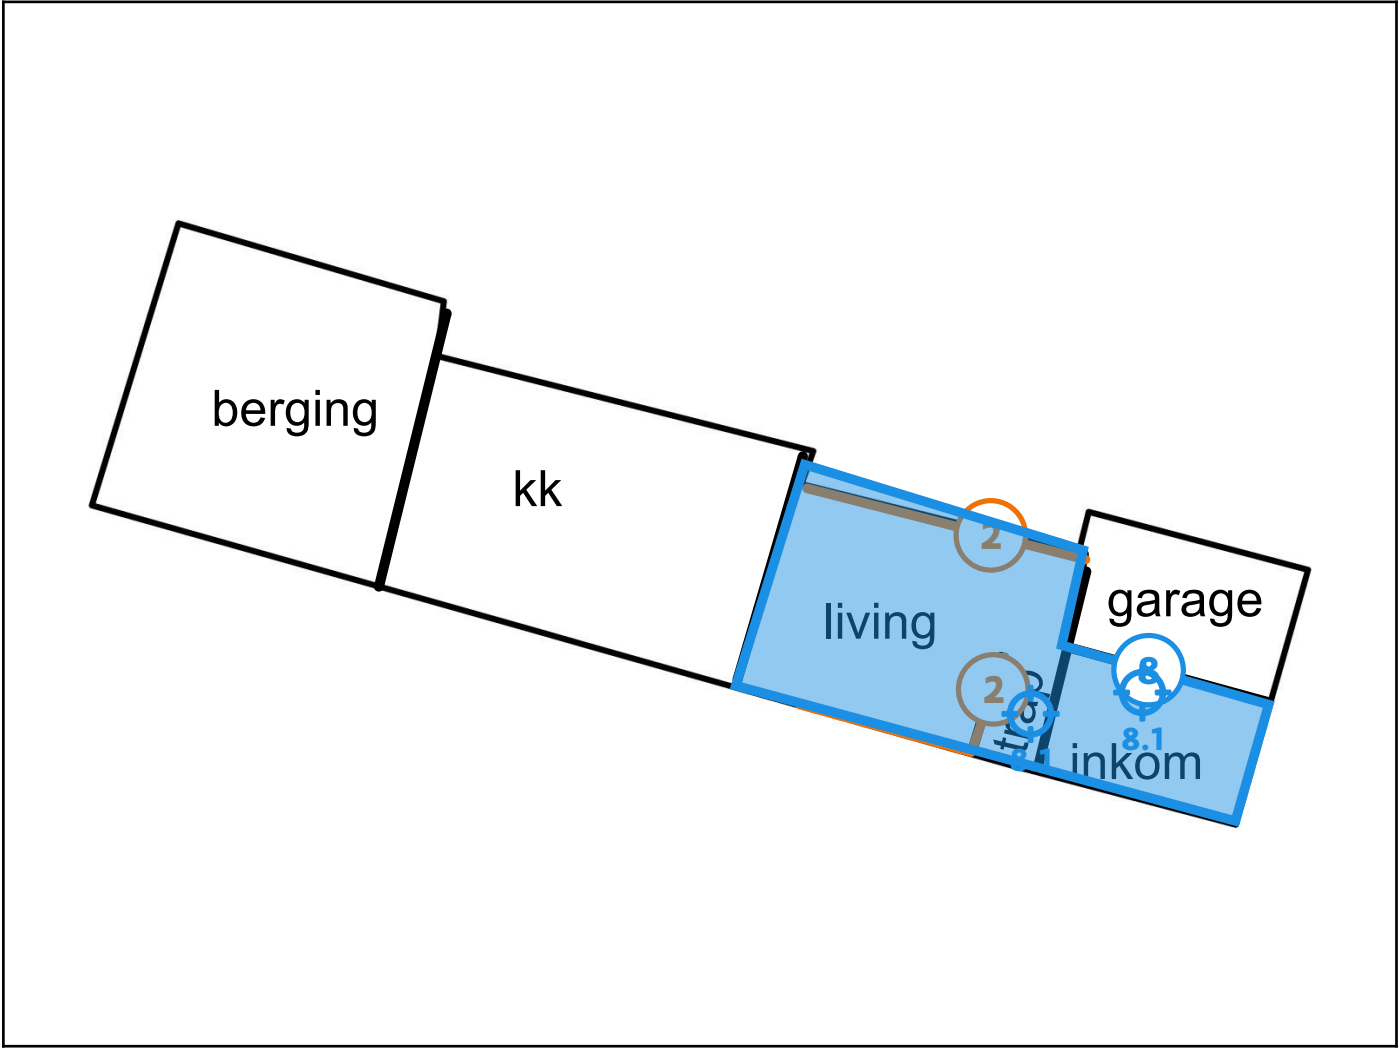
# Plan 1.1: Hoofdgebouw plan gvl

| Beschrijving | Type | Actie |
|---|---|---|
| 2. Asbest cement lambrisering living | Asbestmateriaal | Verwijderen |
| 8. Pleisterwerk wanden | Geen asbest | - |

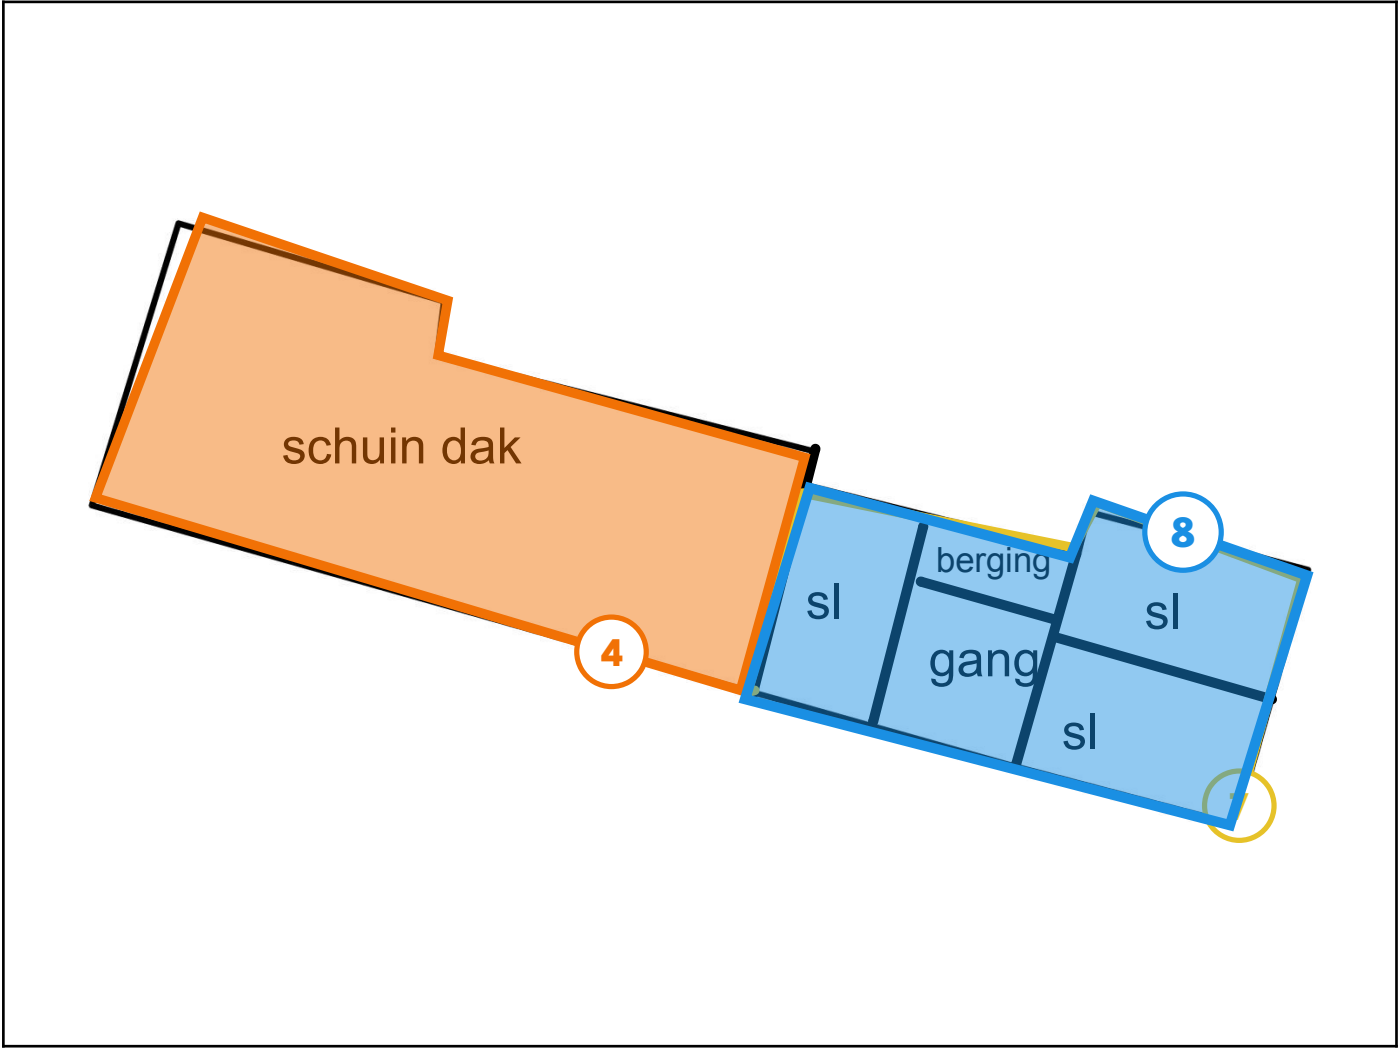
# Plan 1.2: Hoofdgebouw plan 1e

| Beschrijving | Type | Actie |
|---|---|---|
| 4. Golfplaten dak | Asbestmateriaal | Verwijderen |
| 7. Venstertablet type massal | Asbestmateriaal | Zorgvuldig beheren |
| 8. Pleisterwerk wanden | Geen asbest | - |

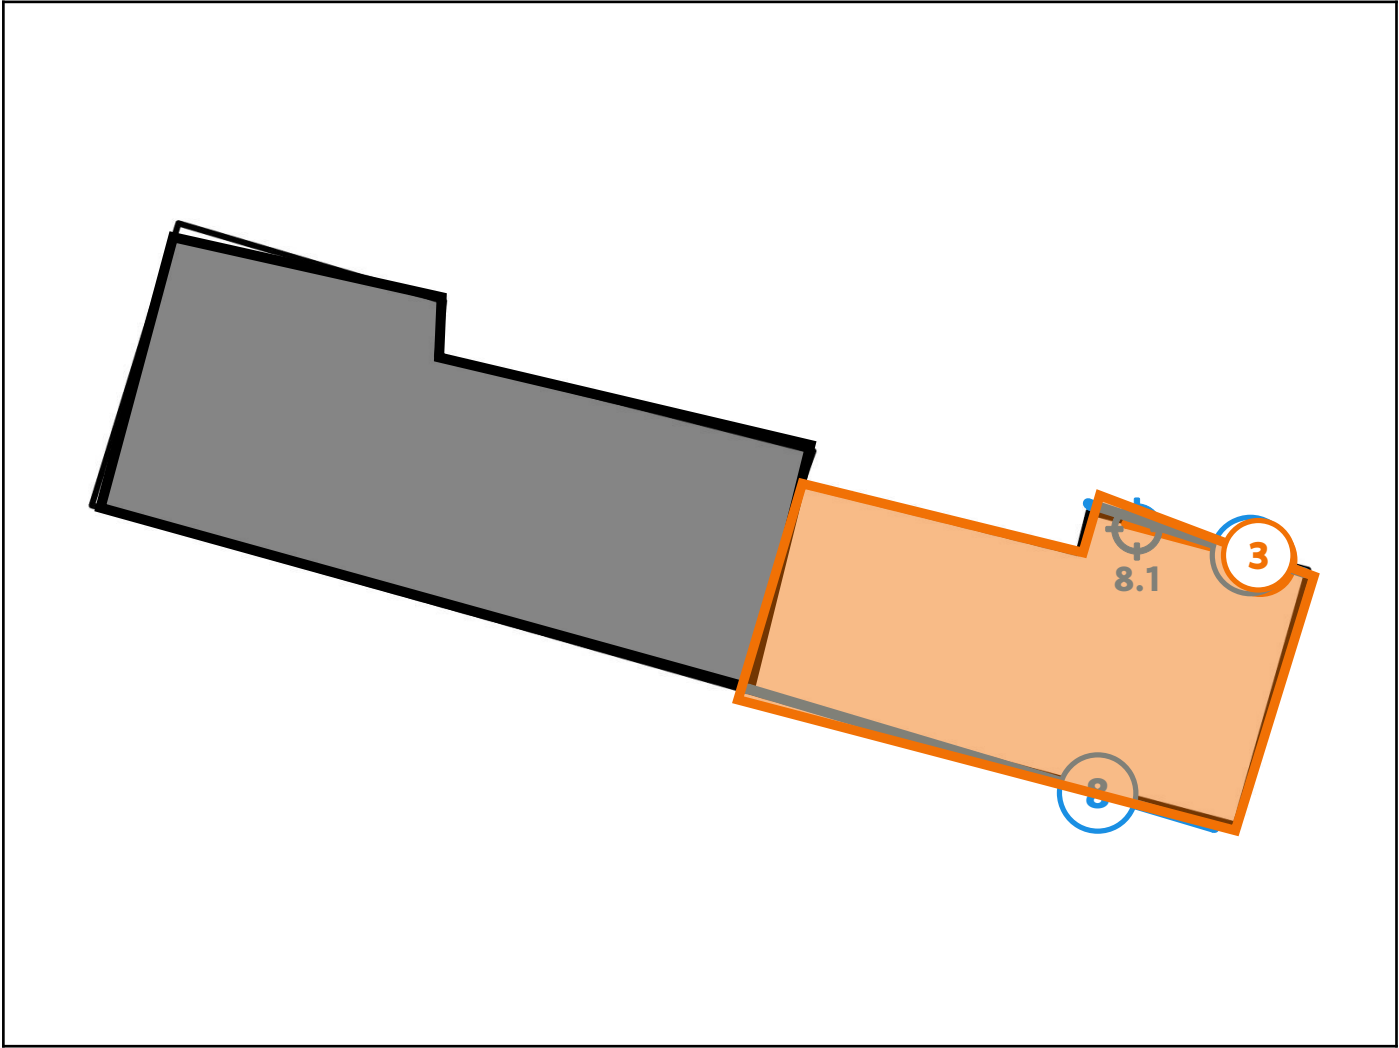
# Plan 1.3: Hoofdgebouw plan zolder

| Beschrijving | Type | Actie |
|---|---|---|
| 3. Asbest cement leien dak | Asbestmateriaal | Verwijderen |
| 5. Asbest cement plaat lavabo | Asbestmateriaal | Verwijderen |
| 8. Pleisterwerk wanden | Geen asbest | - |

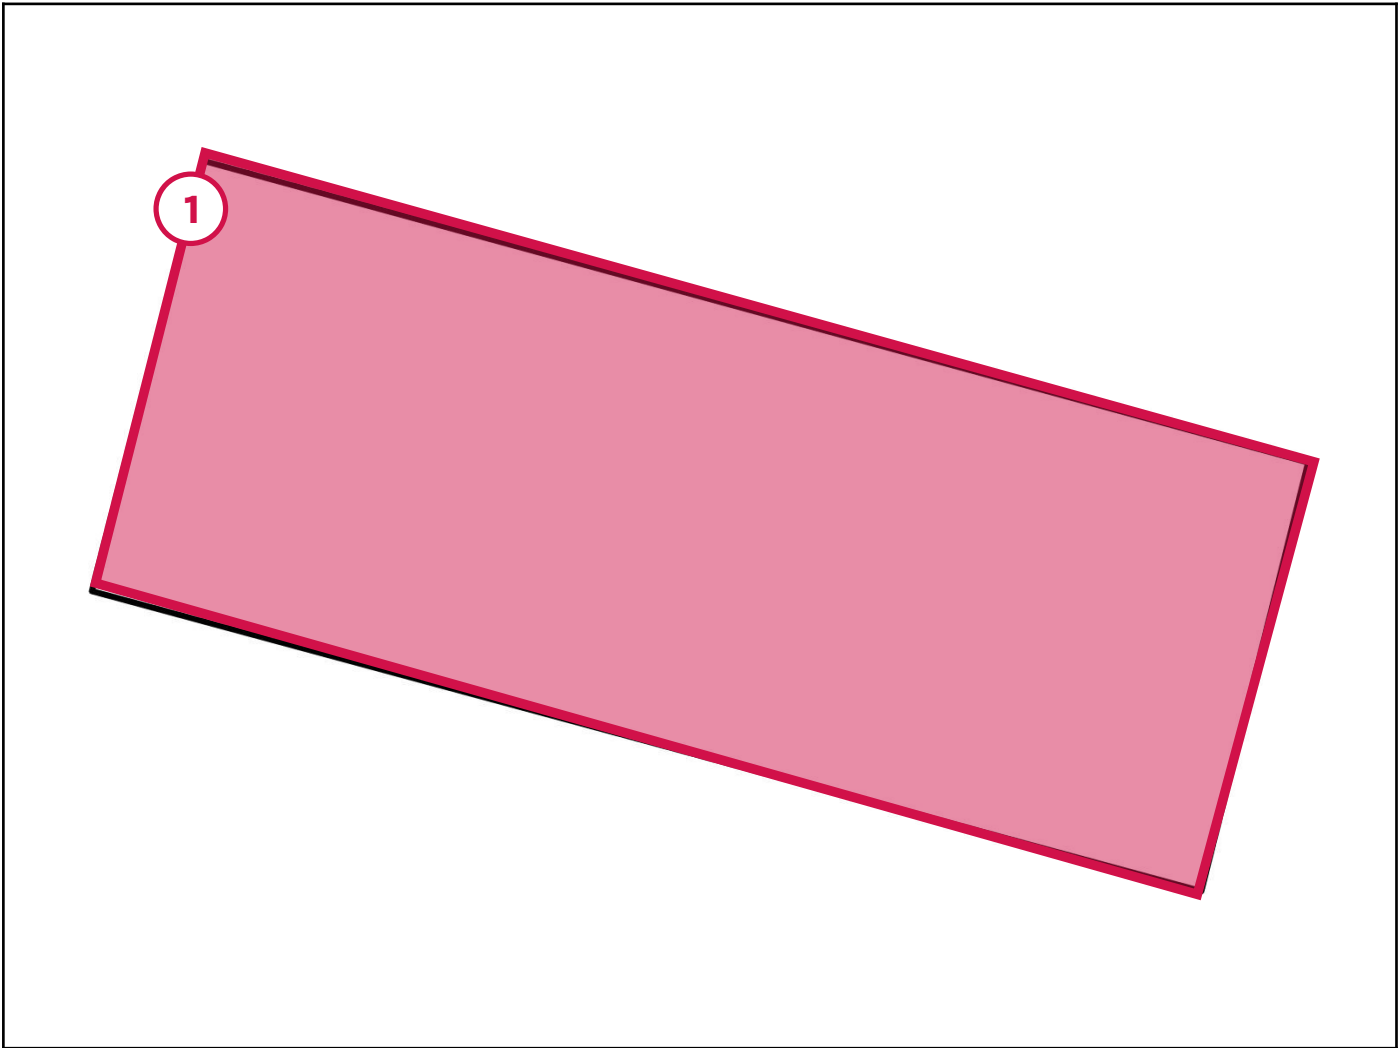
# Plan 2.1: Bijgebouw plan

| Beschrijving | Type | Actie |
|---|---|---|
| 1. Golfplaten dak en gevel | Asbestmateriaal | Dringend verwijderen |

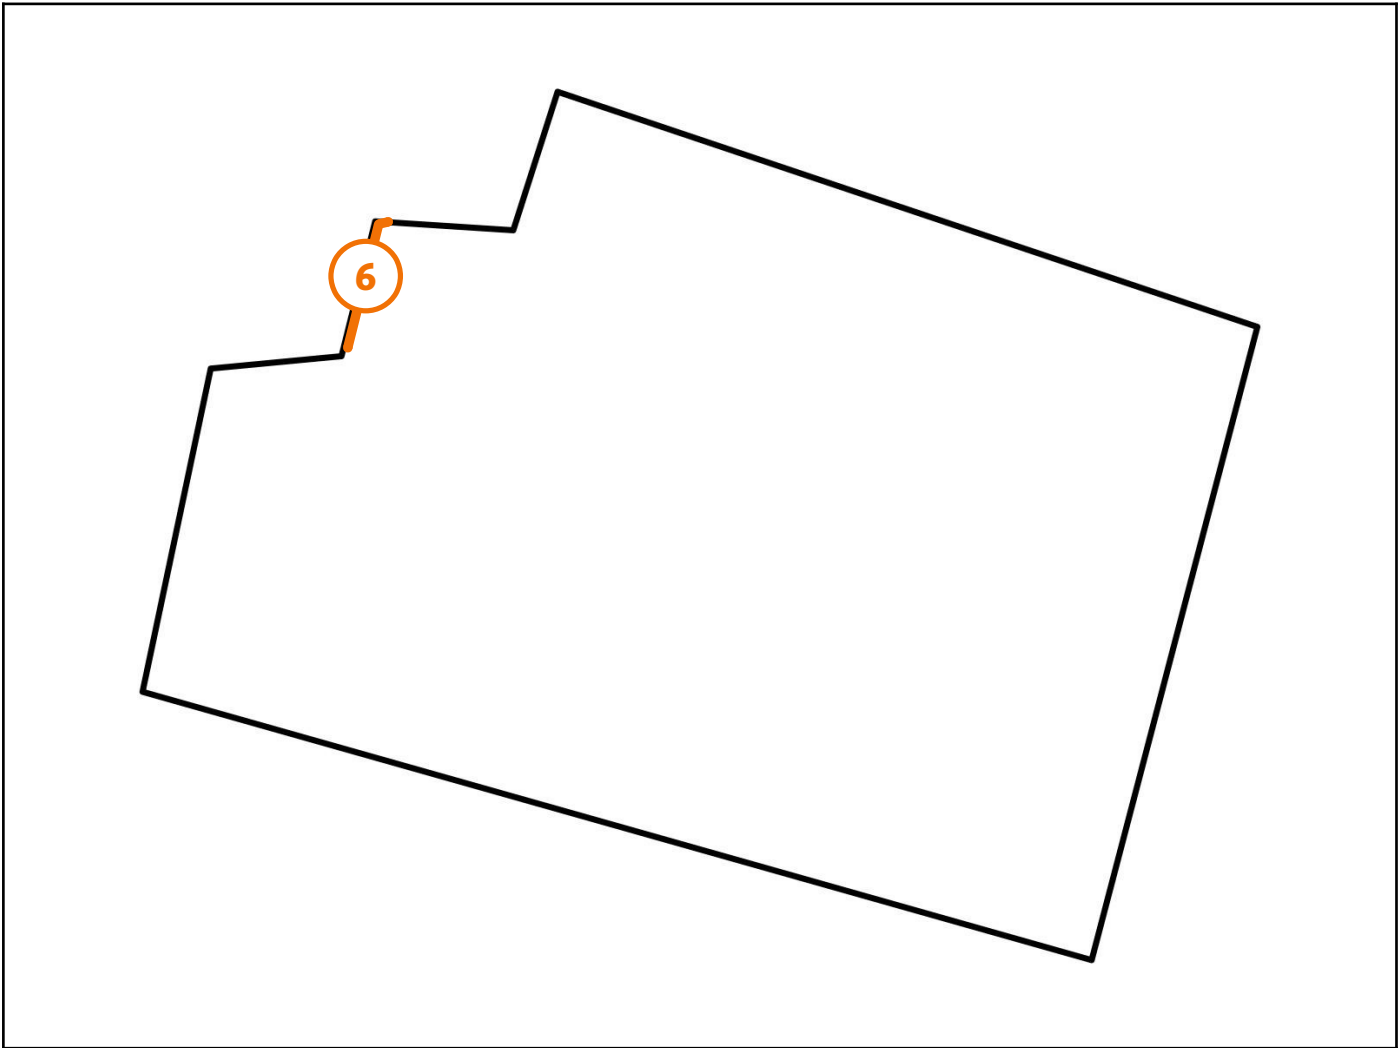
# Plan 3.1: Bijgebouw plan

| Beschrijving | Type | Actie |
|---|---|---|
| 6. Asbest cement plaat serre | Asbestmateriaal | Verwijderen |

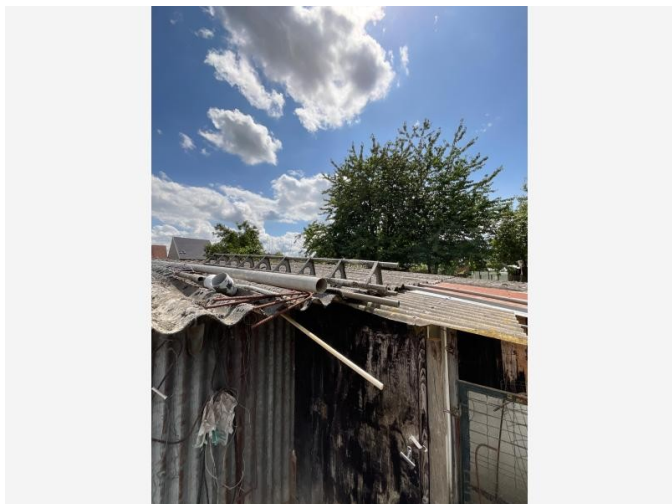
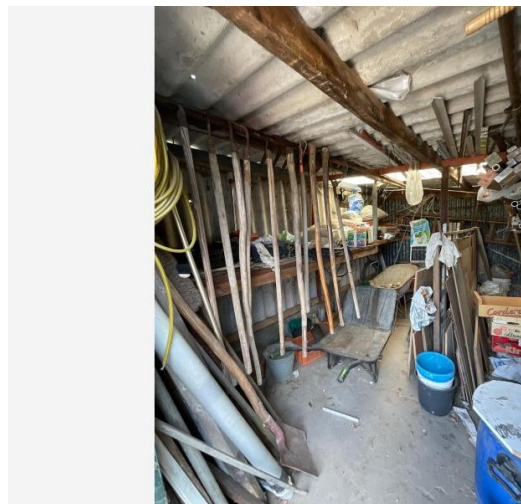
**Dringend verwijderen**

| Eindbeoordeling materiaalisico | Hoog materiaalisico en/of hoge kans op vezelvrijgave |

| Gebondenheid | Categorie 1: hechtgebonden in oorsprong |
| Asbestsoort (vezeltype) | Crocidoliet aanwezig |
| Afschermingsgraad van het gehele materiaal | Geheel of deels (ook) vrij aan de binnenlucht |
| Toestand van het materiaal | Matig beschadigd, matig verweerd |

| Beschrijving | Golfplaten dak en gevel |

- Zorg voor een veilig beheer. Vermijd het beschadigen van het asbestmateriaal. Controleer de toestand jaarlijks op wijzigingen.
- Verwijder dit asbestmateriaal zo snel mogelijk. Volg de toestand goed op.
- Hemelwater dat afspoelt van asbestcement daken of gevels kan asbestdeeltjes bevatten. Gebruik het enkel voor gesloten circuits (bv. spoelen toiletten). Reinig na het vervangen van het dak of de gevel de dakgoten en regenwaterput of -ton om asbesthoudend sediment of slib te verwijderen

- Eenvoudige handelingen: mag via doe-het-zelf of door werknemer(s) met opleidingsattest eenvoudige handelingen  
Asbest golfplaten zijn eenvoudig te verwijderen zonder breken en kappen

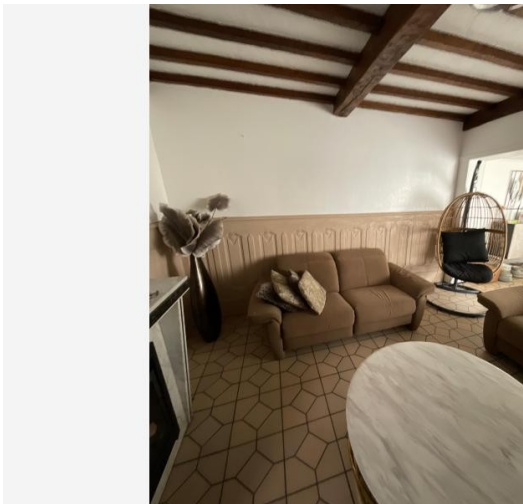
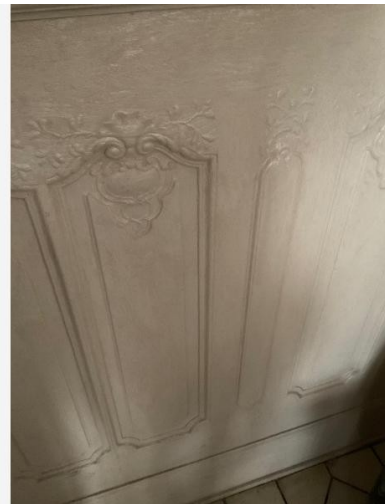
Verwijderen

| Eindbeoordeling materiaalarisico | Verhoogd materiaalarisico en/of verhoogde kans op vezelvrijgave |

| Asbestsoort (vezeltype) | Crocidoliet aanwezig |
| Toestand van het materiaal | Licht beschadigd, licht verweerd. Intact materiaal type Pical – asbestboard of categorie III 'gebondenheid' |

| Beschrijving | Asbest cement lambrisering living |

- Zorg voor een veilig beheer. Vermijd het beschadigen van het asbestmateriaal. Controleer de toestand jaarlijks op wijzigingen.

- Hermetische zone (erkend asbestverwijderaar)  
Vanwege verlijmd karakter

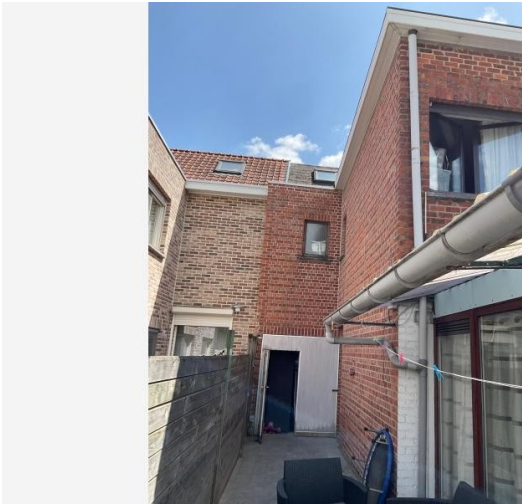
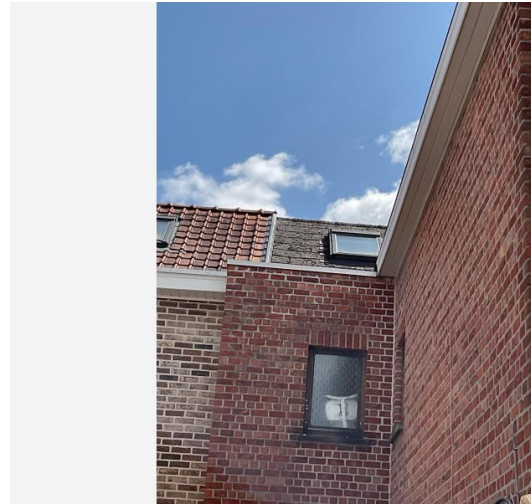
Verwijderen

| Eindbeoordeling materiaalrisico | Verhoogd materiaalrisico en/of verhoogde kans op vezelvrijgave |

| Asbestsoort (vezeltype) | Crocidoliet aanwezig |
| Toestand van het materiaal | Matig beschadigd, matig verweerd |

| Beschrijving | Asbest cement leien dak |

- Zorg voor een veilig beheer. Vermijd het beschadigen van het asbestmateriaal. Controleer de toestand jaarlijks op wijzigingen.
- Hemelwater dat afspoelt van asbestcement daken of gevels kan asbestdeeltjes bevatten. Gebruik het enkel voor gesloten circuits (bv. spoelen toiletten). Reinig na het vervangen van het dak of de gevel de dakgoten en regenwaterput of -ton om asbesthoudend sediment of slib te verwijderen

- Eenvoudige handelingen: mag via doe-het-zelf of door werknemer(s) met opleidingsattest eenvoudige handelingen  
Asbest leien kunnen in een geheel verwijderd worden zonder breken en kappen

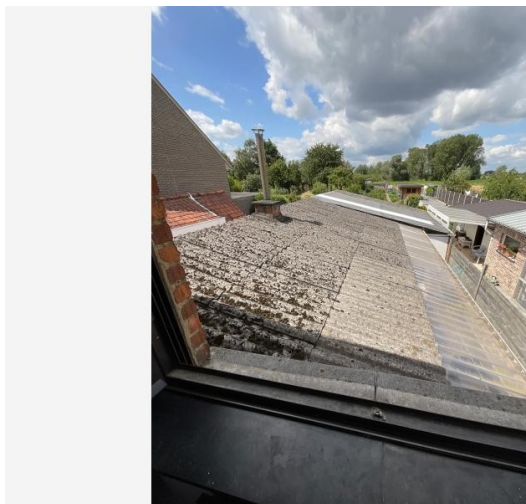
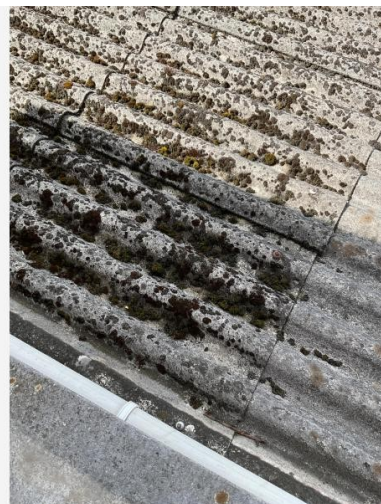
Verwijderen

| Eindbeoordeling materiaalrisico | Verhoogd materiaalrisico en/of verhoogde kans op vezelvrijgave |

| Asbestsoort (vezeltype) | Crocidoliet aanwezig |
| Toestand van het materiaal | Matig beschadigd, matig verweerd |

| Beschrijving | Golfplaten dak |

- Zorg voor een veilig beheer. Vermijd het beschadigen van het asbestmateriaal. Controleer de toestand jaarlijks op wijzigingen.
- Hemelwater dat afspoelt van asbestcement daken of gevels kan asbestdeeltjes bevatten. Gebruik het enkel voor gesloten circuits (bv. spoelen toiletten). Reinig na het vervangen van het dak of de gevel de dakgoten en regenwaterput of -ton om asbesthoudend sediment of slib te verwijderen

- Eenvoudige handelingen: mag via doe-het-zelf of door werknemer(s) met opleidingsattest eenvoudige handelingen  
Asbest golfplaten zijn eenvoudig te verwijderen zonder breken en kappen

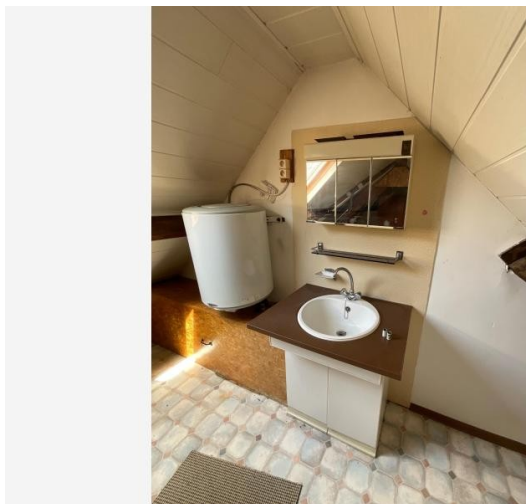
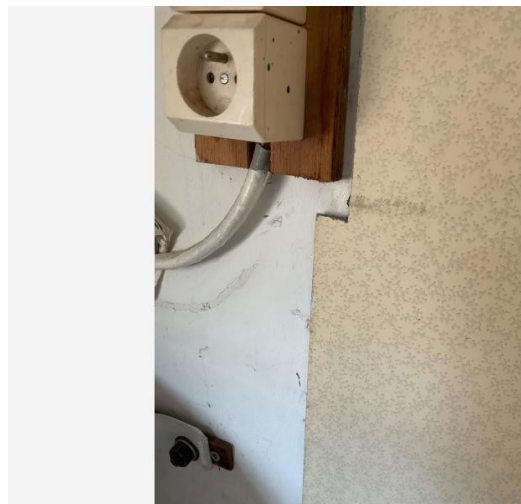
Verwijderen

| Eindbeoordeling materiaalarisico | Verhoogd materiaalarisico en/of verhoogde kans op vezelvrijgave |

| Asbestsoort (vezeltype) | Crocidoliet aanwezig |
| Toestand van het materiaal | Licht beschadigd, licht verweerd. Intact materiaal type Pical – asbestboard of categorie III 'gebondenheid' |

| Beschrijving | Asbest cement plaat lavabo |

- Zorg voor een veilig beheer. Vermijd het beschadigen van het asbestmateriaal. Controleer de toestand jaarlijks op wijzigingen.

- Hermetische zone (erkend asbestverwijderaar)  
Vanwege verlijmd karakter

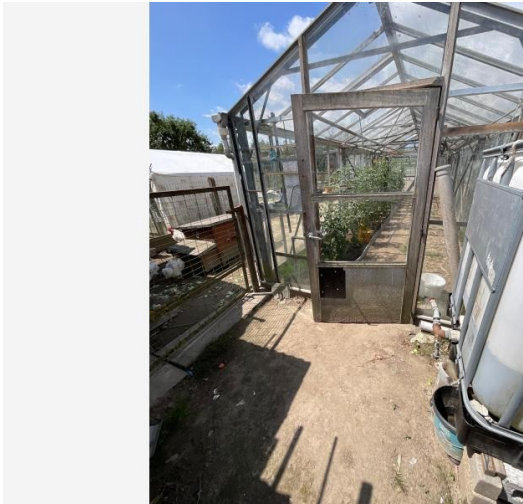
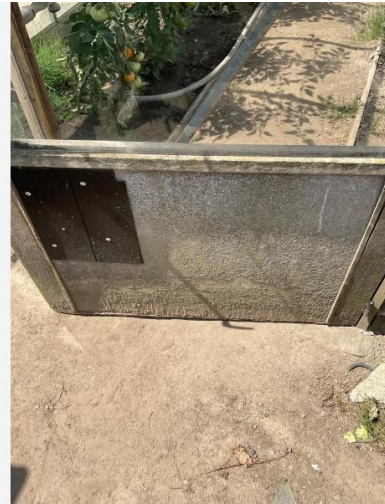
Verwijderen

| Eindbeoordeling materiaalrisico | Verhoogd materiaalrisico en/of verhoogde kans op vezelvrijgave |

| Asbestsoort (vezeltype) | Crocidoliet aanwezig |
| Toestand van het materiaal | Matig beschadigd, matig verweerd |

| Beschrijving | Asbest cement plaat serre |

- Zorg voor een veilig beheer. Vermijd het beschadigen van het asbestmateriaal. Controleer de toestand jaarlijks op wijzigingen.
- Hemelwater dat afspoelt van asbestcement daken of gevels kan asbestdeeltjes bevatten. Gebruik het enkel voor gesloten circuits (bv. spoelen toiletten). Reinig na het vervangen van het dak of de gevel de dakgoten en regenwaterput of -ton om asbesthoudend sediment of slib te verwijderen

- Eenvoudige handelingen: mag via doe-het-zelf of door werknemer(s) met opleidingsattest eenvoudige handelingen  
Te verwijderen in een geheel met de deur

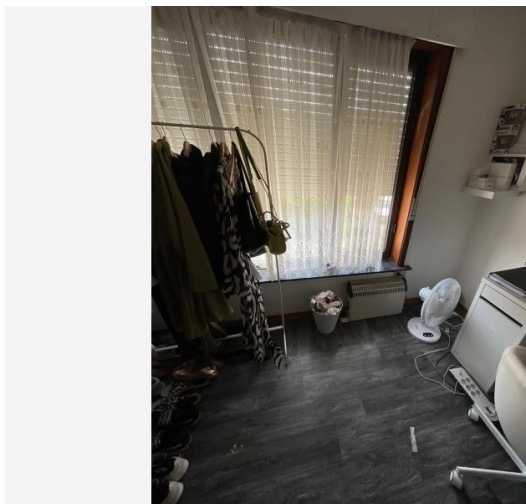
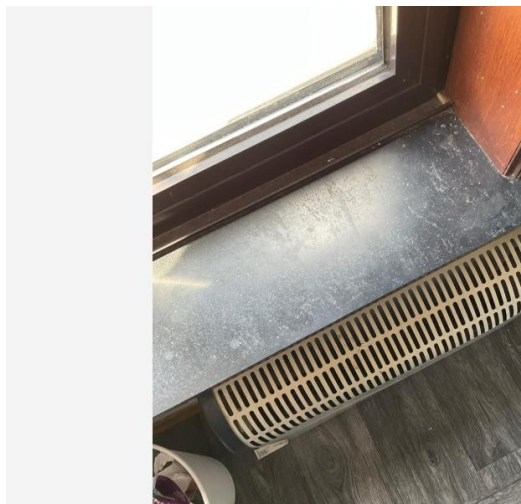
Zorgvuldig beheren

| Eindbeoordeling materiaalarisico | Laag materiaalarisico en/of verlaagde kans op vezelvrijgave |

| Asbestsoort (vezeltype) | Alleen chrysotiel |
| Toestand van het materiaal | Licht beschadigd, licht verweerd. Intact materiaal type Pical – asbestboard of categorie III 'gebondenheid' |

| Beschrijving | Venstertablet type massal |

- Zorg voor een veilig beheer. Vermijd het beschadigen van het asbestmateriaal. Controleer de toestand jaarlijks op wijzigingen.

- Eenvoudige handelingen: mag via doe-het-zelf of door werknemer(s) met opleidingsattest eenvoudige handelingen  
Te verwijderen in een geheel zonder breken en kappen

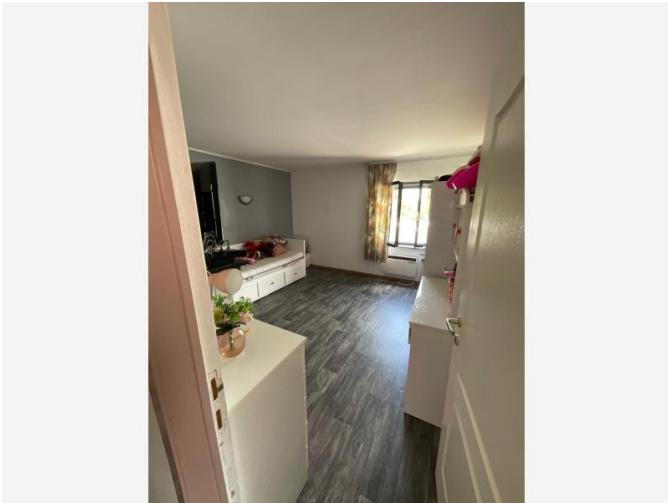
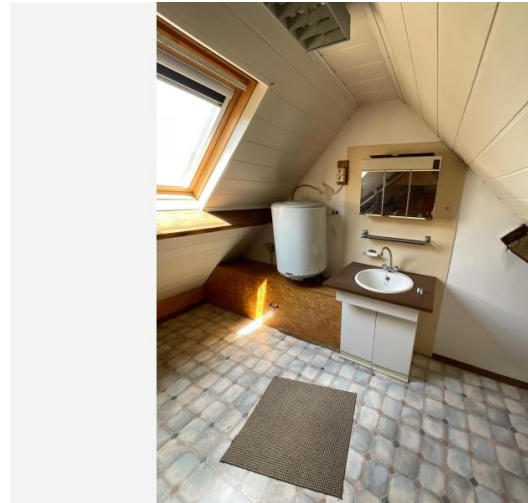
## Fiche 8: Pleisterwerk wanden

Geen asbest

| # | Type | Referentie | Resultaat |
|---|---|---|---|
| 8.1 | Mengmonster | Mm01 | Geen asbest |

| Beschrijving | Pleisterwerk wanden |
