# Asbestinventarisat attest

Brouwerijstraat 1A, 1910 Kampenhout

Attestnummer : 20260223-000086.000

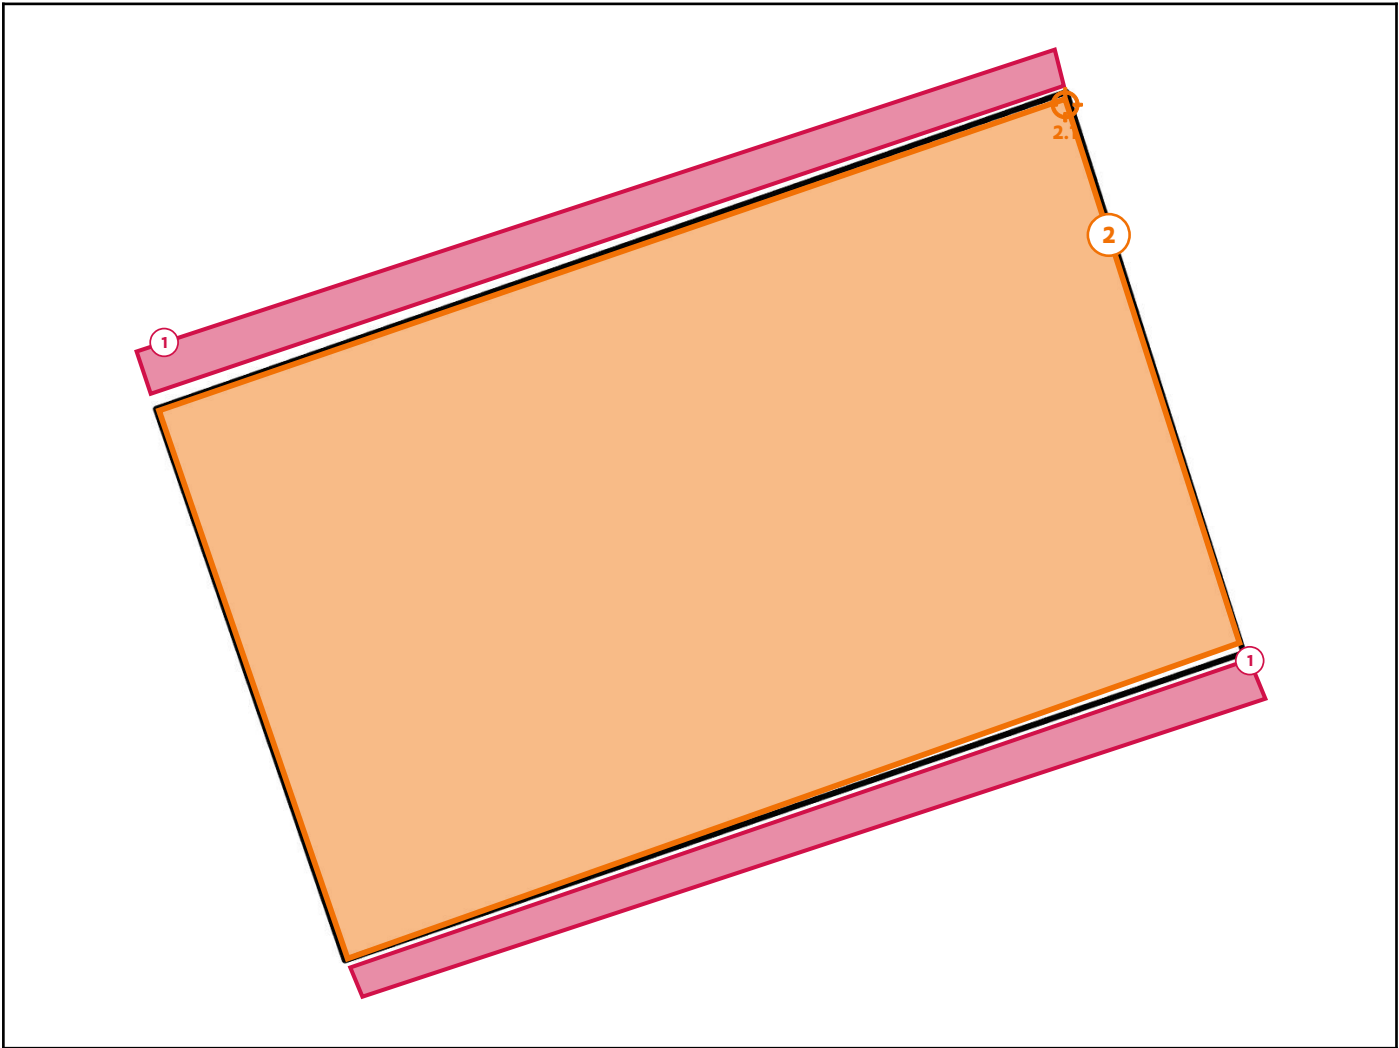
# Plan 2.1: Bijgebouw plan

| Beschrijving | Type | Actie |
|---|---|---|
| 1. Sediment in dakgoten | Asbestmateriaal | Dringend verwijderen |
| 2. Asbestcement golfplaten | Asbestmateriaal | Verwijderen |

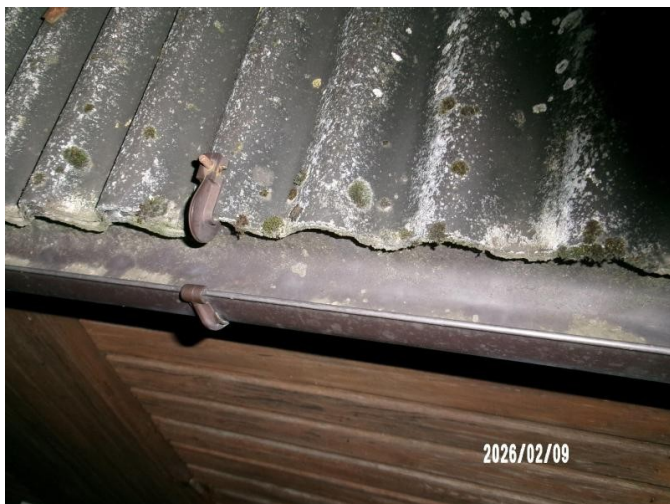
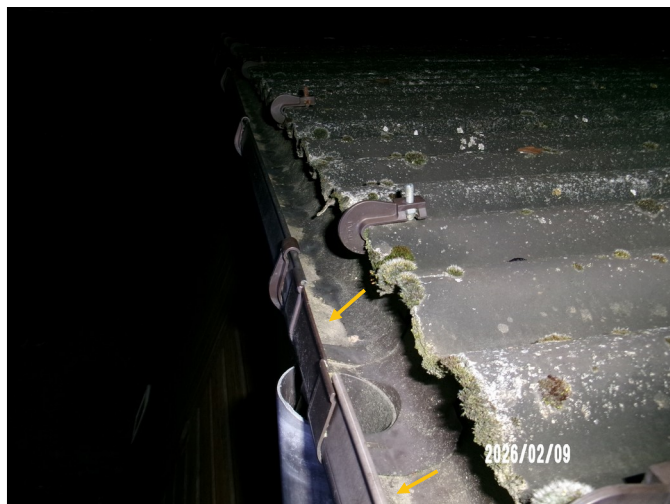
| Beschrijving | Sediment in dakgoten |
| Bron van de resten | Een asbesthoudend golfplaten dak. |
| Gebondenheid resten | Niet hecht |
| Opmerking | De vezels die afspoelen van de asbesthoudende golfplaten op het dak komen terecht in de afvoergoten van de woning. De aanwezigheid van de vezels kan evenwel niet met het blote oog vastgesteld worden. Het water wordt opgevangen in een waterbak. Dit water niet gebruiken voor het gieten van planten, bloemen, ... vermits het asbesthoudende vezels bevat. |

Het asbestmateriaal valt onder de mijlpaal van 2040.

**Dringend verwijderen**

- Verwijder het asbestafval.
- Voer bijkomende staalname(s) uit.

- Eenvoudige handelingen: mag via doe-het-zelf of door werknemer(s) met opleidingsattest eenvoudige handelingen  
De vezels die afspoelen van de asbesthoudende golfplaten op het dak komen terecht in de afvoergoten van het tuinhuis. De aanwezige resten (mos, vuilresten) verwijderen. U kan dit het best doen na een regenachtige dag, als het sediment vochtig is of u kan ook het sediment voorzichtig bevochtigen. Draag persoonlijke beschermingsmiddelen (FFP3 masker, wegwerphandschoenen, ...).

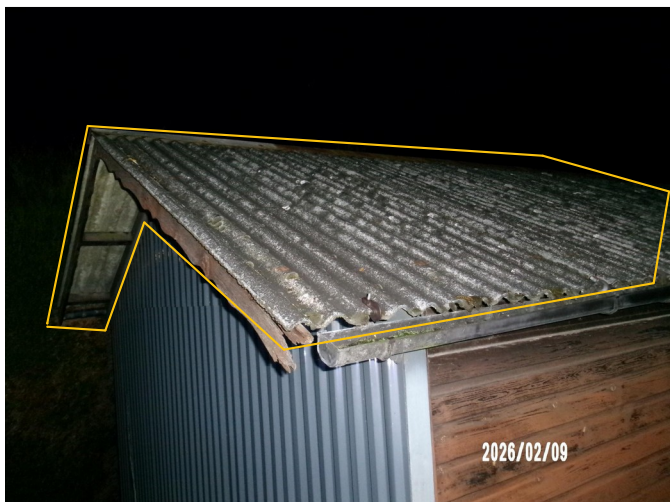
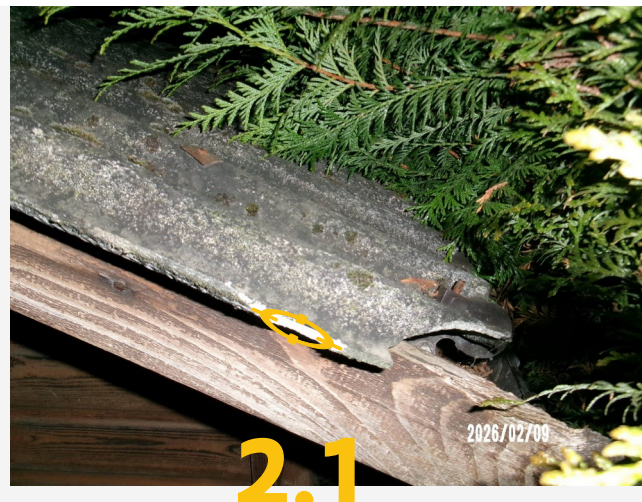
| Eindbeoordeling materiaalrisico | Verhoogd materiaalrisico en/of verhoogde kans op vezelvrijgave |
| Opmerking | Vasthechting van korstmos of vegetatie. |

| Toestand van het materiaal | Matig beschadigd, matig verweerd |

| # | Type | Referentie | Resultaat |
|---|---|---|---|
| 2.1 | Puntmonster | Golfplaat | Chrysotiel |

| Beschrijving | Asbestcement golfplaten |

Het asbestmateriaal valt onder de mijlpaal van 2034.

Verwijderen

- Zorg voor een veilig beheer. Vermijd het beschadigen van het asbestmateriaal. Controleer de toestand jaarlijks op wijzigingen.
- Hemelwater dat afspoelt van asbestcement daken of gevels kan asbestdeeltjes bevatten. Gebruik het enkel voor gesloten circuits (bv. spoelen toiletten). Reinig na het vervangen van het dak of de gevel de dakgoten en regenwaterput of -ton om asbesthoudend sediment of slib te verwijderen

- Eenvoudige handelingen: mag via doe-het-zelf of door werknemer(s) met opleidingsattest eenvoudige handelingen  
Kan eenvoudig zelf weggenomen worden, losschroeven met handgereedschap. Wanneer het materiaal wordt verwijderd let er dan zeer specifiek op dat u het niet (verder) beschadigd of breekt. In tussentijd niet boren, slijpen, schuren, ... in het materiaal. Zorg dat de huidige toestand ongewijzigd blijft. Dubbel verpakt afvoeren.  
Draag dan persoonlijke beschermingsmiddelen (zoals FFP3 masker, wegwerphandschoenen).

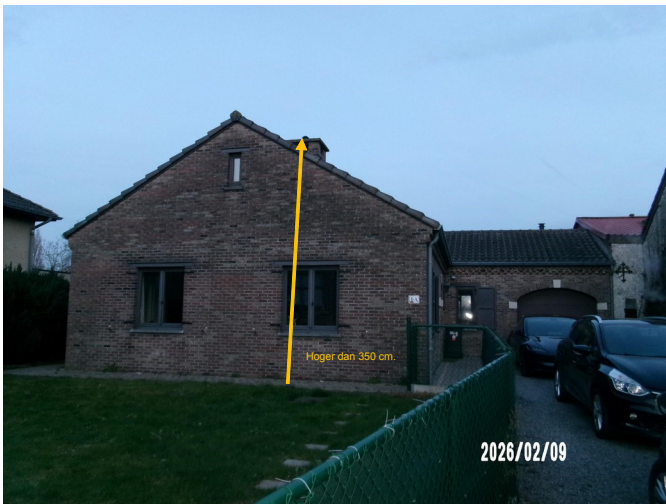
**Reden:** Het te onderzoeken materiaal situeert zich hoger dan 3,50 m te rekenen vanaf een veilige ondergrond

**Uitleg van de asbestdeskundige:** Het rookgaskanaal is niet beoordeeld. Aan de binnenzijde is de kachel aangesloten. Aan de buitenzijde is het hoger dan 3,5 meter om de schoorsteen te inspecteren. Het is niet zichtbaar of er een asbestverdacht rookgaskanaal aanwezig is in de schoorsteen. Conform ons inspectieprotocol mogen wij een beperking inroepen voor hoogtes hoger dan 3,5 m. Indien men dit wil laten onderzoeken, dient er een nieuwe afspraak gemaakt te worden en moet er een hoogtewerker voorzien worden, evenals iemand die bevoegd is om deze te bedienen en eventueel een techniker die de al dan niet aanwezige schouwwhoed kan afnemen en weer terugplaatsen. Deze verplicht te beschrijven ruimte of materiaal is niet waarneembaar waardoor er op dit ogenblik in de databank geen adviesfiche voor kan opgesteld worden.

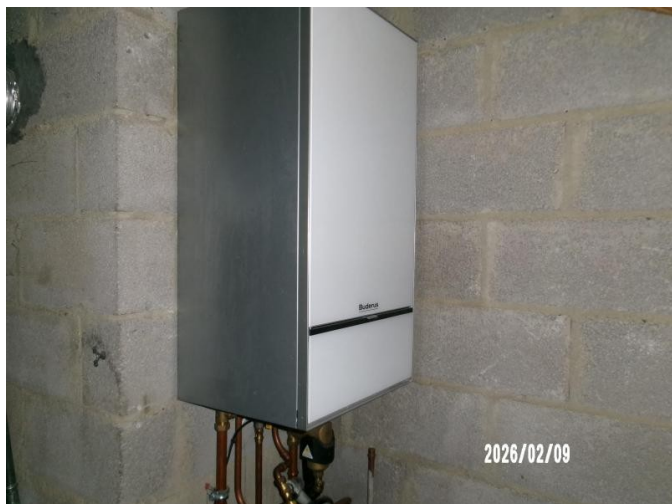
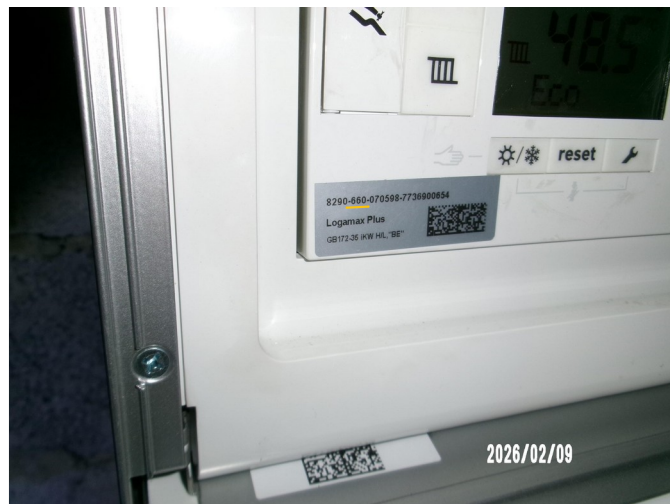
## Fiche 4: Stookketel / Brander

Een recente stookketel van het jaar 2016, 12e maand. Volgens website Buderus.

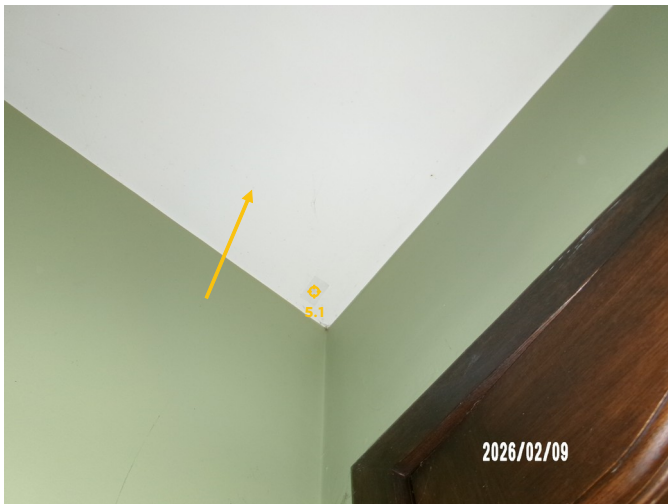
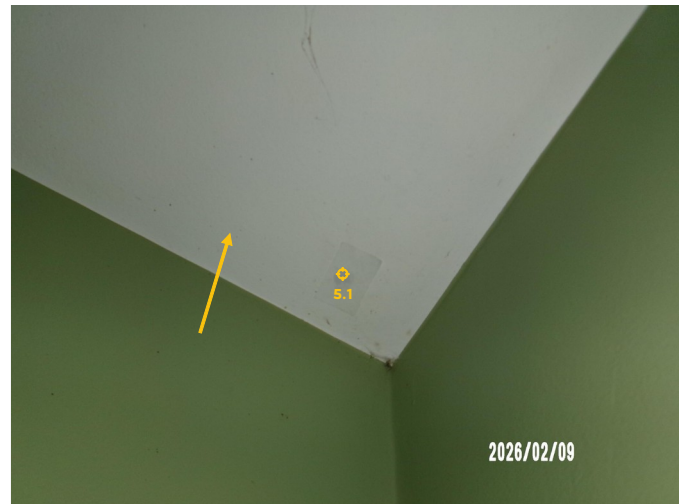
## Fiche 5: Beploistering op de plafonds

Geen asbest

| # | Type | Referentie | Resultaat |
|---|---|---|---|
| 5.1 | Mengmonster | ST 2 | Geen asbest |

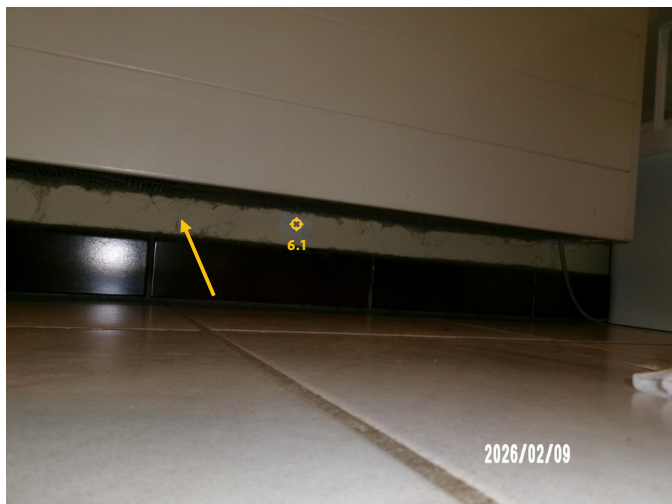
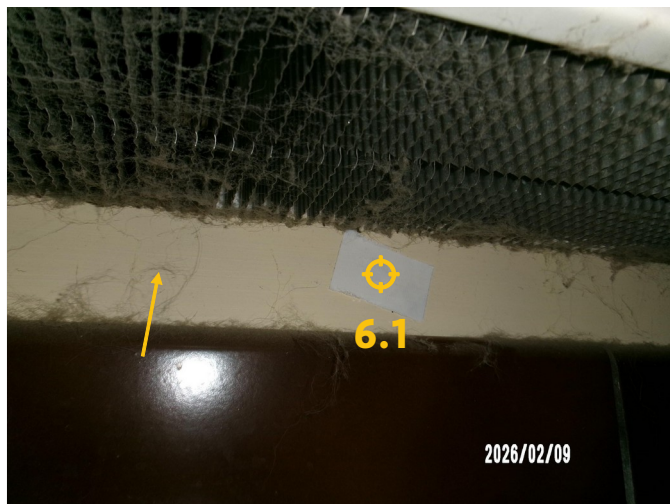
## Fiche 6: Bepleistering op de muren

Geen asbest

| # | Type | Referentie | Resultaat |
|---|---|---|---|
| 6.1 | Mengmonster | ST 1 | Geen asbest |

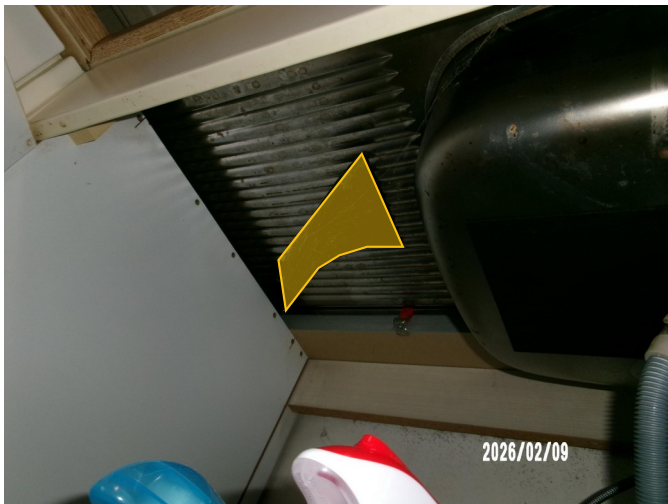
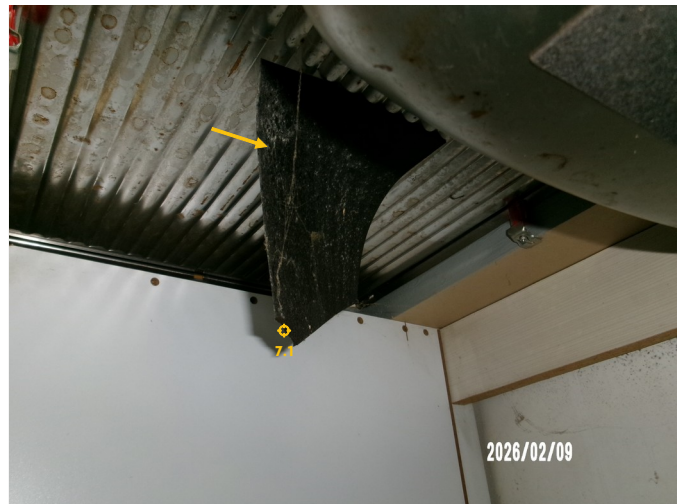
## Fiche 7: Dreunplaat spoelbak

Geen asbest

| # | Type | Referentie | Resultaat |
|---|---|---|---|
| 7.1 | Puntmonster | Dreunplaat | Geen asbest |

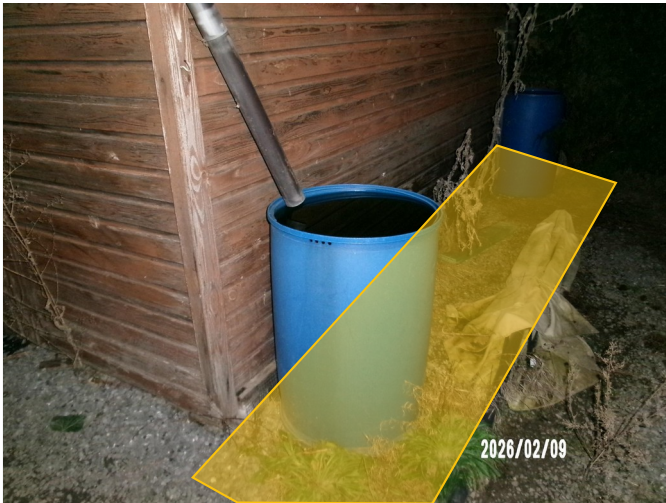
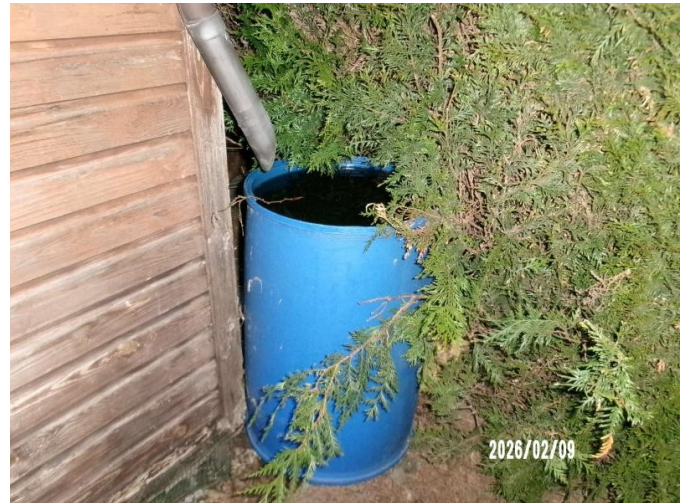
Afspoelend regenwater kan asbestdeeltjes van verweerde asbestcementen dak- of gevelbekleding meenemen naar de bodem. De asbestdeeltjes in de bodem vormen een laag risico: bodempartikels houden de asbestdeeltjes voldoende vast om gezondheidsrisico's te vermijden. Door deze asbesthoudende bodemzone zorgvuldig te beheren, vermijdt u gezondheidsrisico's.

| Beschrijving | Afdruiptzone golfplaten tuinhuis |
| Opmerking | <p>De tonnen worden gebruikt om het hemelwaterop te vangen, maar lopen over op de grond.</p> <p>Gebruik dit water niet om uw tuin of planten te besproeien, dit bevat afgespoelde asbestvezels.</p> |

- Om het afspoelen van asbestdeeltjes te stoppen, is het verstandig om de verwijdering van de dak- of gevelbekleding in te plannen en in afwachting hiervan een dakgoot te plaatsen om het regenwater af te voeren naar de riolering.
- Vermijd dat kinderen spelen in de bodemzone door bijvoorbeeld dichte begroeiing aan te brengen.
- Voorzie een buitenmat om schoenen te vegen en reinig de mat en de toegangsruimte regelmatig met water.
- Voorzie een inlooproutte die het belopen van de bodemzone vermijdt.

De uitgraving van een afdruipzone gebeurt volgens de methodiek "eenvoudige handelingen". Vermijd daarbij vermenging met andere bodem en laat de uitgegraven asbesthoudende grond afvoeren naar een daartoe vergunde stortplaats. Voor de uitgraving wordt een richtdiepte van 30 cm gehanteerd.

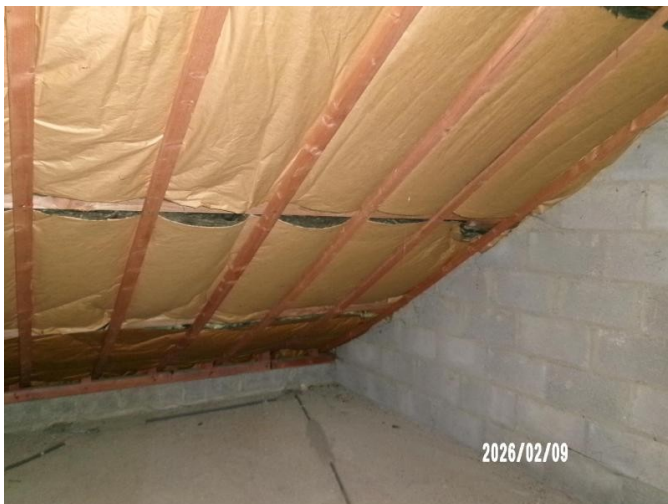
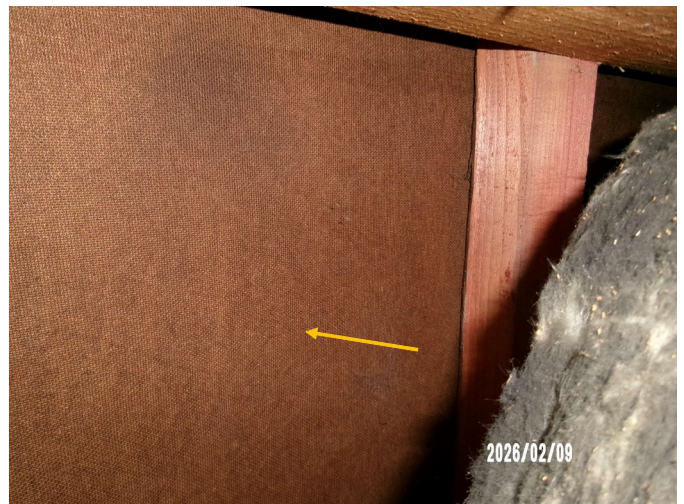
## Fiche 10: Onderdak

| Beschrijving | Notitie | Terug te vinden op plannen |
|---|---|---|
| Fiche 10: Onderdak | Het onderdak is op basis van houtvezel gemaakt, onderzocht zowel aan de binnenzijde van het dak als aan de buitenzijde. | Plan 1.6: Hoofdgebouw plan van het onderdak |
