Asbestinventarisatattest

Caputsteenstraat 70, 2800 Mechelen
Gemeenschappelijke delen

Attestnummer : 20250926-000355.000

Uitgegeven op : 26.09.2025

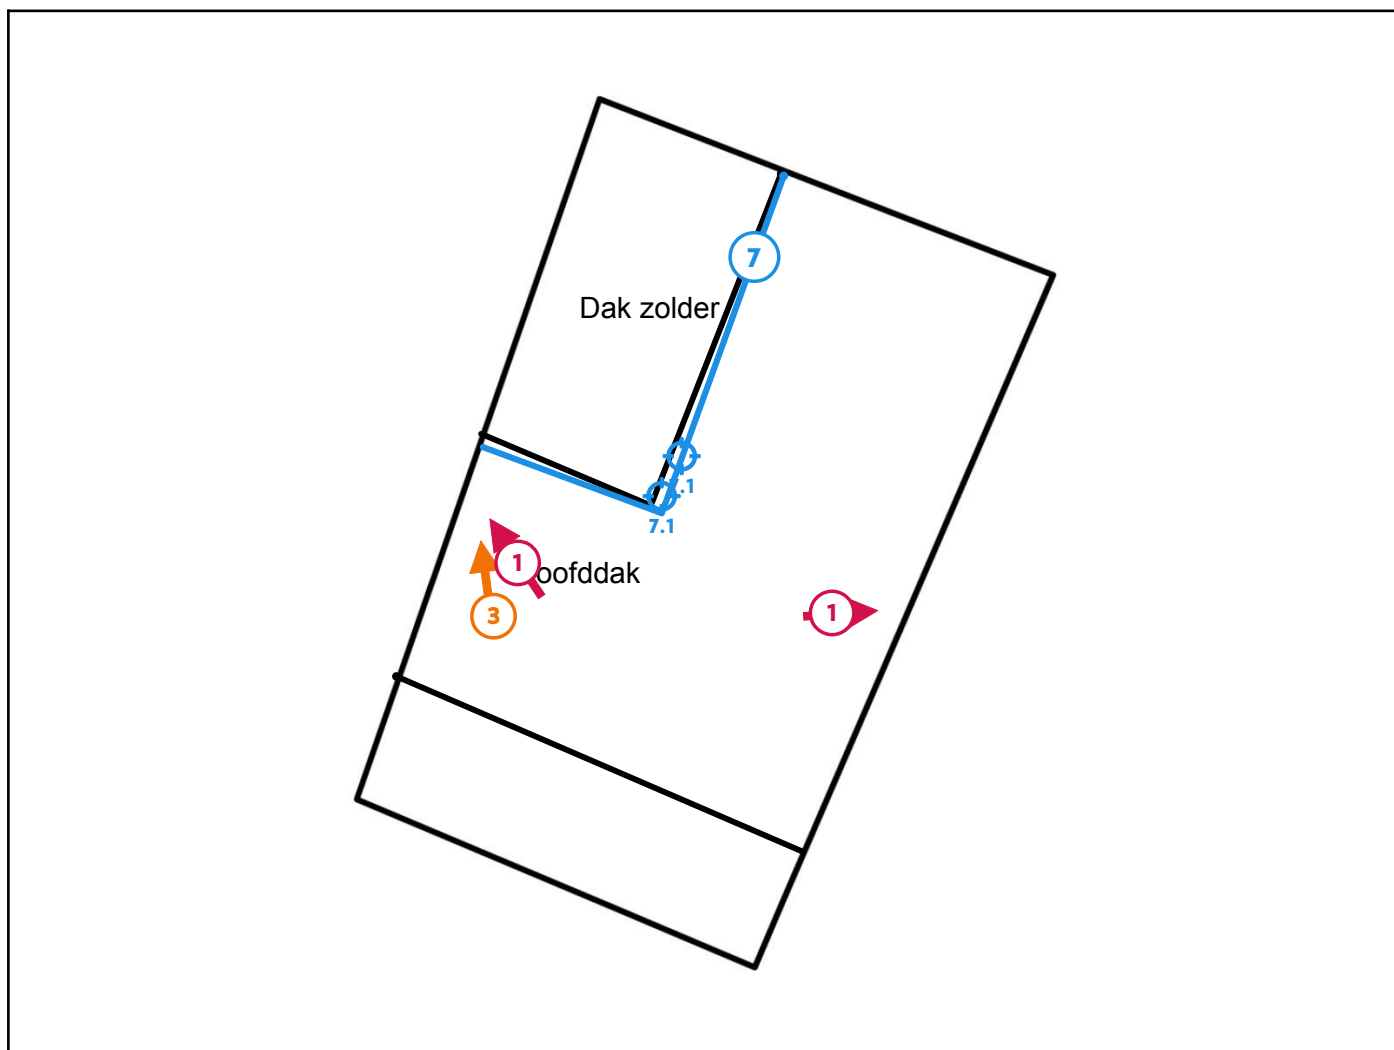
Plan 1.1: Dakplan

Beschrijving	Type	Actie
1. Schouwbuis (visueel vastgesteld)	Asbestmateriaal	Dringend verwijderen
3. Schouwhoed (visueel vastgesteld)	Asbestmateriaal	Verwijderen
7. Crepi buitentoepassing (met staalname)	Geen asbest	-
7.1 Code: Crepi gd	Mengmonster	-

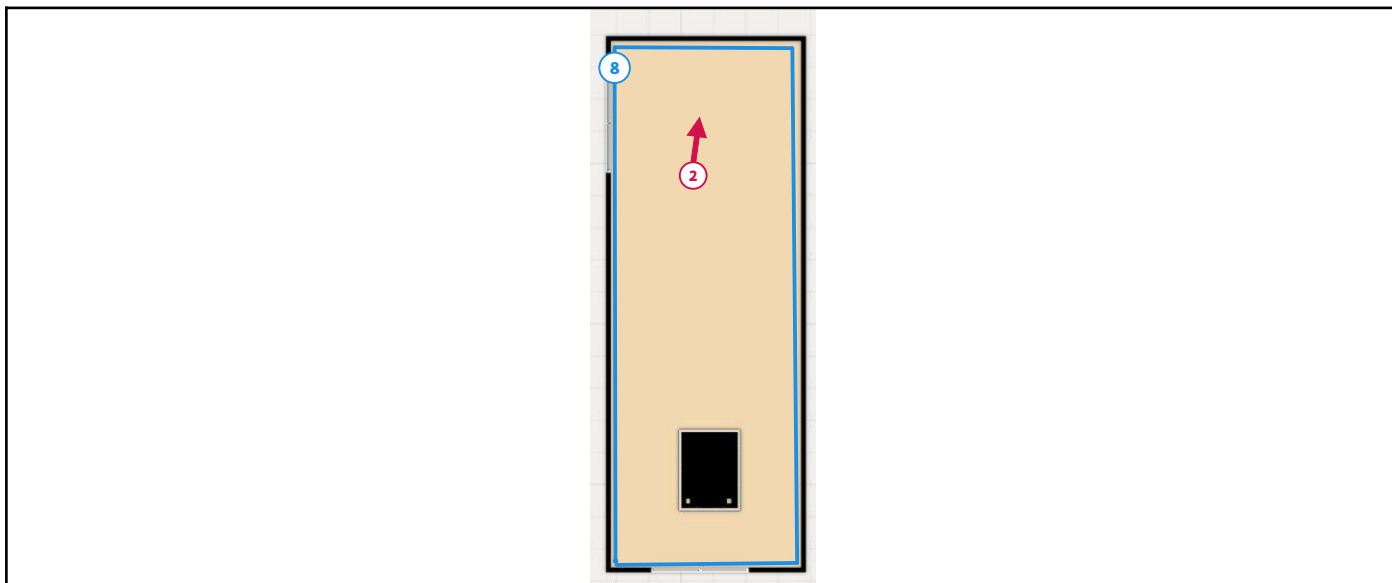
Plan 1.9: Zolder

Beschrijving	Type	Actie
2. Asbestcement afval	Asbestmateriaal	Dringend verwijderen
8. Cementering binnentoepassing (met staalname)	Geen asbest	-

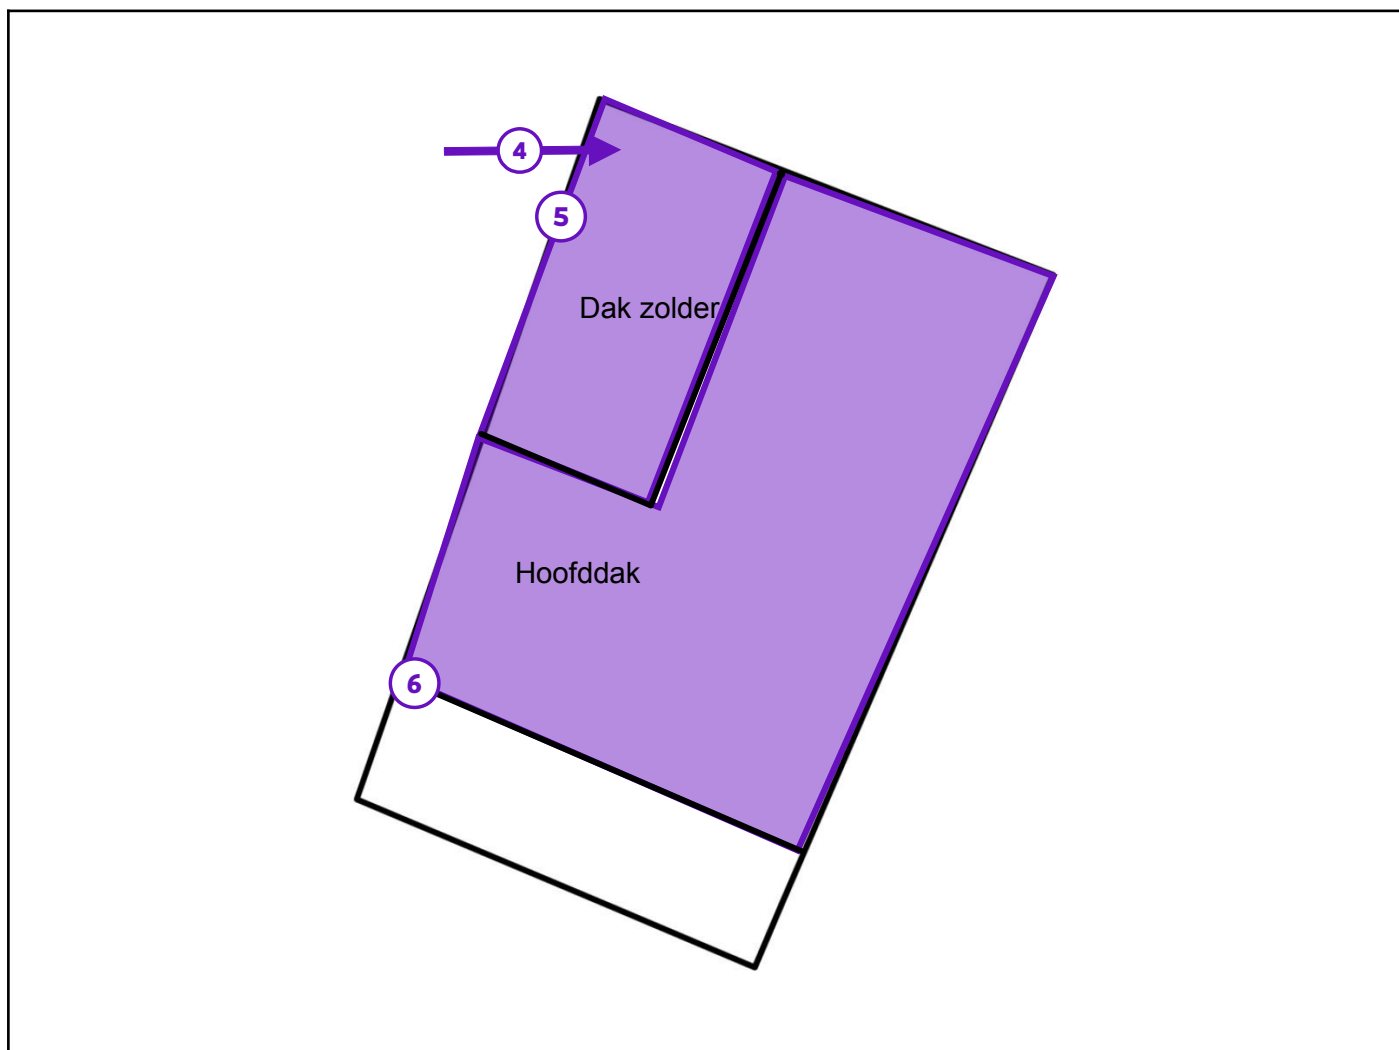
Plan 1.14: Dakplan kopie

Beschrijving	Type	Actie
4. Schouw op het dak (beperkingsfiche)	Beperking	-
5. plat dak niet zichtbaar (tijdelijke beperking)	Beperking	-
6. Dak bekleding Platdak	Advies	-

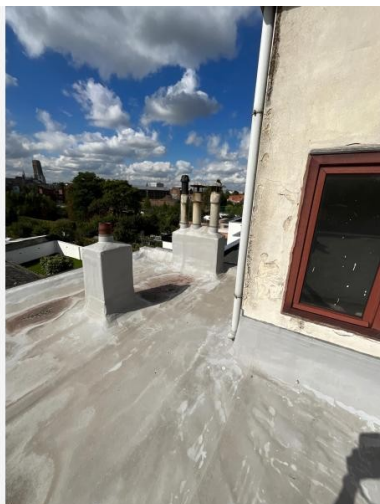
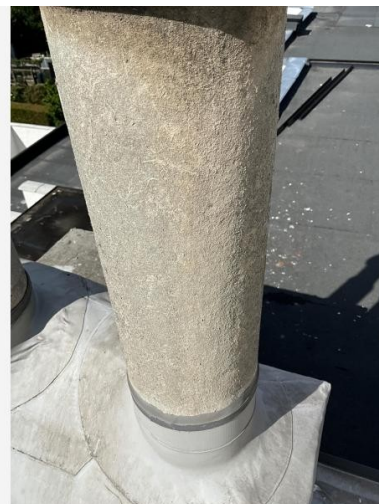
Het asbestmateriaal valt onder de mijlpaal van 2034.

Eindbeoordeling materiaalrisico	Hoog materiaalrisico en/of hoge kans op vezelvrijgave
---------------------------------	---

Gebondenheid	Categorie 1: hechtgebonden in oorsprong
Asbestsoort (vezeltype)	Crocidoliet aanwezig
Asbestconcentratie	Laag (< 50%)
Afschermingsgraad van het gehele materiaal	Geheel of deels (ook) vrij aan binnenluchtstromen
Toestand van het materiaal	Matig beschadigd, matig verweerd

Beschrijving	Schouwbus (visueel vastgesteld)
Omgeving	Buiten
Primaire drager	HVAC infrastructuur en uitrusting
Asbestmateriaal	Rookgaskanaal
Bindmiddel van asbestmateriaal	Cement
Gebondenheid op basis van bindmiddel	Hecht
Hoeveelheid (lengte - omtrek - dikte - aantal)	<ul style="list-style-type: none">• 1,00 m - 30,00 cm - 1,00 cm - 2 stuks
Totaal volume	0,006 m ³
Eenvoudig bereikbaar	Ja
Bevestigingswijze	<ul style="list-style-type: none">• Verlijmd, ingegoten, versmeerd
Identificatiemethode	Vaststelling zonder monstername
Destructieve handeling voor identificatie	Nee
Opmerking	<p>Op het dak is een schouwbus aanwezig.</p> <p>De vermelde oppervlaktes, diktes en volumes betreffen een beredeneerde schatting. Er worden geen rechten verleend aan deze oppervlaktes/diktes/volumes.</p>

- Verwijder dit asbestmateriaal zo snel mogelijk. Volg de toestand goed op.
- Voer bijkomende staalname(s) uit.

- Eenvoudige handelingen: mag via doe-het-zelf of door werknemer(s) met opleidingsattest eenvoudige handelingen
EH via doe-het zelf De bus kan voorzichtig losgebeiteld worden , extra bevochtigen om stof te voorkomen
Standaard dragen van de nodige wegwerp beschermingsmiddelen FFP 3 masker , handschoenen en tyvec CAT III type 5-6 , afwasbaar schoeisel Bij de gemeente/containerpark afsluitzakken halen om dubbel in te pakken , sluit luchtdicht af en breng naar het plaatselijk containerpark als hechtgebonden asbestafval. Voor hechtgebonden toepassingen: Bij verwijdering door doe-het-zelf moet men dit afval dubbel en luchtdicht verpakt aandienen bij het gemeentelijk recyclagepark. Men raadpleegt best op voorhand de voorwaarden van het recyclagepark. Zie ook link Zie <https://ovam.vlaanderen.be/wie-mag-wat-verwijderen>
<https://ovam.vlaanderen.be/voorzorgsmaatregelen-bij-asbestverwijdering>
<https://ovam.vlaanderen.be/asbestafval-afvoeren> Zie ook wetgevend kader (website van de OVAM en CODEX boek VI titel 3). <http://werk.belgie.be/sites/default/files/content/documents/Welzijn%20op%20het%20werk/Regelgeving/Codex%20boek%20VI%20titel%203%20Asbest.pdf> methodiek verwijderingsmethodes

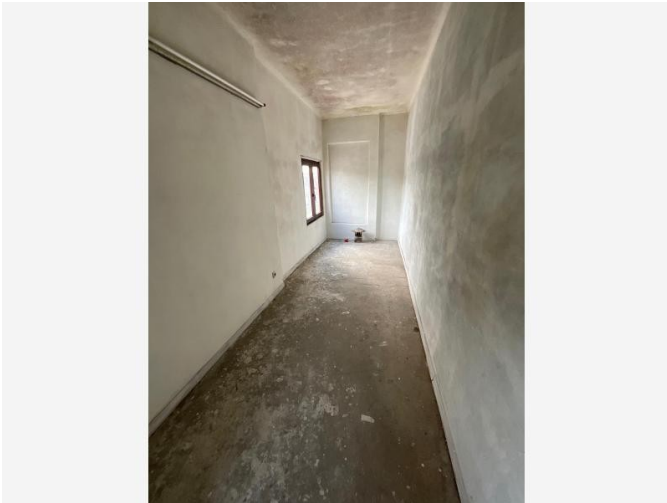
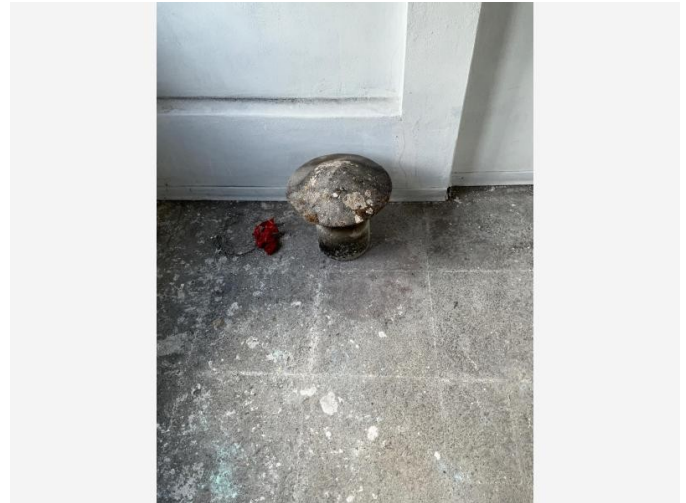
Het asbestmateriaal valt onder de mijlpaal van 2040.

Beschrijving	Asbestcement afval
Type afvalstof	Betreft stock-voorraad of gedemonteerde asbestmaterialen
Aanwezige resten	Geen resten aanwezig
Omgeving	Binnen
Primaire drager	Vloer
Asbestmaterialen	<ul style="list-style-type: none">• Schouwhoed, ventilatiekap (anti-windval)
Bindmiddel van asbestmateriaal	Cement
Gebondenheid op basis van bindmiddel	Hecht
Hoeveelheid (gewicht - aantal)	<ul style="list-style-type: none">• 2,02 kg - 1 stuk
Totaal gewicht	2,02 kg
Eenvoudig bereikbaar	Ja
Identificatiemethode	Vaststelling zonder monsternamen
Opmerking	De vermelde hoeveelheid betreft een beredeneerde schatting. Er worden geen rechten verleend aan deze hoeveelheid.

- Verwijder het asbestafval.
- Voer bijkomende staalname(s) uit.

- Eenvoudige handelingen: mag via doe-het-zelf of door werknemer(s) met opleidingsattest eenvoudige handelingen
EH via doe-het zelf.

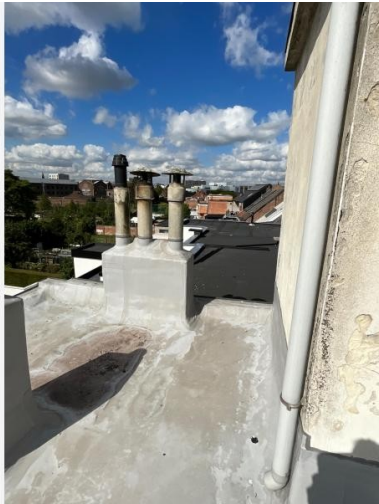
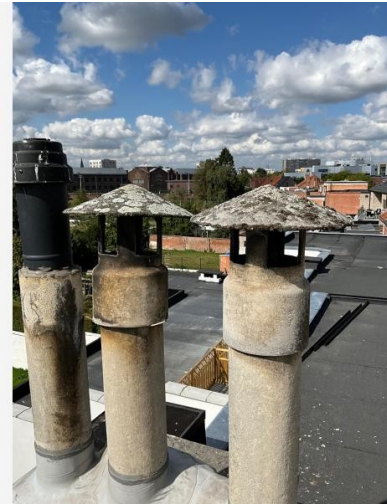
Het asbestmateriaal valt onder de mijlpaal van 2034.

Eindbeoordeling materiaalrisico	Verhoogd materiaalrisico en/of verhoogde kans op vezelvrijgave
---------------------------------	--

Gebondenheid	Categorie 1: hechtgebonden in oorsprong
Asbestsoort (vezeltype)	Crocidoliet aanwezig
Asbestconcentratie	Laag (< 50%)
Afschermingsgraad van het gehele materiaal	Geheel of deels vrij aan de buitenlucht
Toestand van het materiaal	Matig beschadigd, matig verweerd

Beschrijving	Schouwhoed (visueel vastgesteld)
Omgeving	Buiten
Primaire drager	HVAC infrastructuur en uitrusting
Asbestmateriaal	Schouwhoed, ventilatiekap (anti-windval)
Bindmiddel van asbestmateriaal	Cement
Gebondenheid op basis van bindmiddel	Hecht
Hoeveelheid (gewicht - aantal)	<ul style="list-style-type: none">• 2,00 kg - 2 stuks
Totaal gewicht	4,00 kg
Eenvoudig bereikbaar	Ja
Bevestigingswijze	<ul style="list-style-type: none">• Geklemd
Identificatiemethode	Vaststelling zonder monsternamen
Destructieve handeling voor identificatie	Nee
Opmerking	De vermelde oppervlaktes, diktes, gewichten en volumes betreffen een beredeneerde schatting. Er worden geen rechten verleend aan deze oppervlaktes/diktes/volumes.

- Zorg voor een veilig beheer. Vermijd het beschadigen van het asbestmateriaal. Controleer de toestand jaarlijks op wijzigingen.
- Verwijder dit asbestmateriaal zo snel mogelijk. Volg de toestand goed op.
- Voer bijkomende staalname(s) uit.

- Eenvoudige handelingen: mag via doe-het-zelf of door werknemer(s) met opleidingsattest eenvoudige handelingen
EH via doe-het-zelf De schouwhoed kan voorzichtig losgebeiteld worden, extra bevochtigen om stof te voorkomen. Standaard dragen van de nodige wegwerp beschermingsmiddelen FFP 3 masker, handschoenen en tyvec CAT III type 5-6, afwasbaar schoeisel. Bij de gemeente/containerpark afsluitzakken halen om dubbel in te pakken, sluit luchtdicht af en breng naar het plaatselijk containerpark als hechtgebonden asbestafval. Voor hechtgebonden toepassingen: Bij verwijdering door doe-het-zelf moet men dit afval dubbel en luchtdicht verpakt aandienen bij het gemeentelijk recyclagepark. Men raadpleegt best op voorhand de voorwaarden van het recyclagepark. Zie ook link Zie <https://ovam.vlaanderen.be/wie-mag-wat-verwijderen> <https://ovam.vlaanderen.be/voorzorgsmaatregelen-bij-asbestverwijdering>

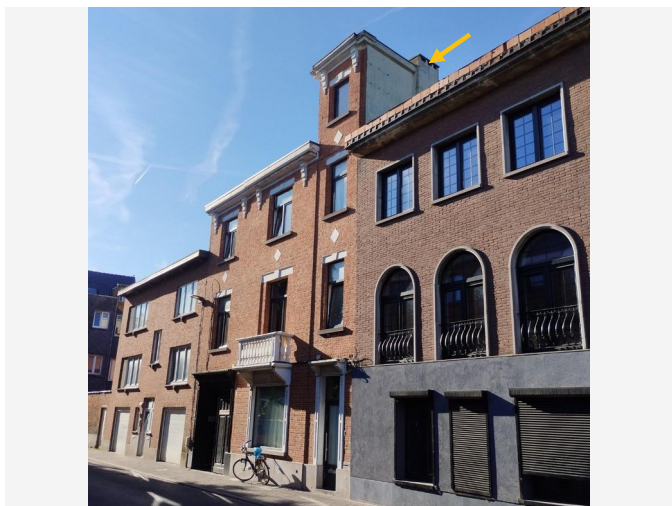
Situeringfoto

Tijdelijke beperking

Reden: Het te onderzoeken materiaal situeert zich hoger dan 3,50 m te rekenen vanaf een veilige ondergrond

Uitleg van de asbestdeskundige: Bij werken (dak of reiniging schouw) kan een stelling geplaatst worden, het is niet duidelijk of er asbestverdachte materialen aanwezig zijn in de schouw.

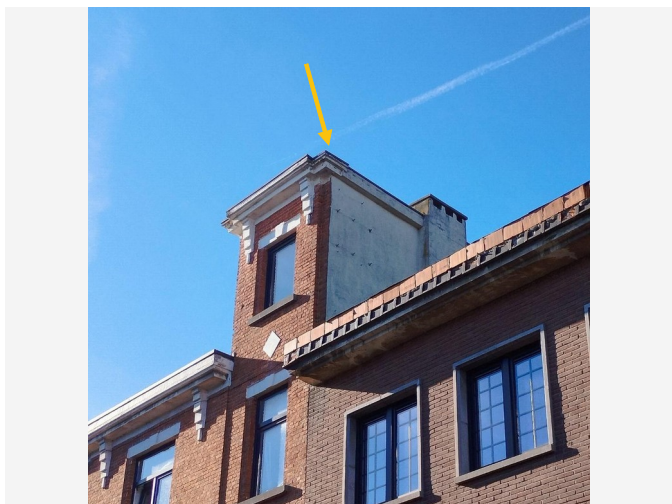
Situeringfoto

Tijdelijke beperking

Reden: Het te onderzoeken materiaal situeert zich hoger dan 3,50 m te rekenen vanaf een veilige ondergrond

Uitleg van de asbestdeskundige: Het was niet mogelijk om een ladder mee te nemen via het zolderluik. Het platdak is niet waarneembaar. Bij werken extra controle bv door middel van een stelling, hoogtewerker....

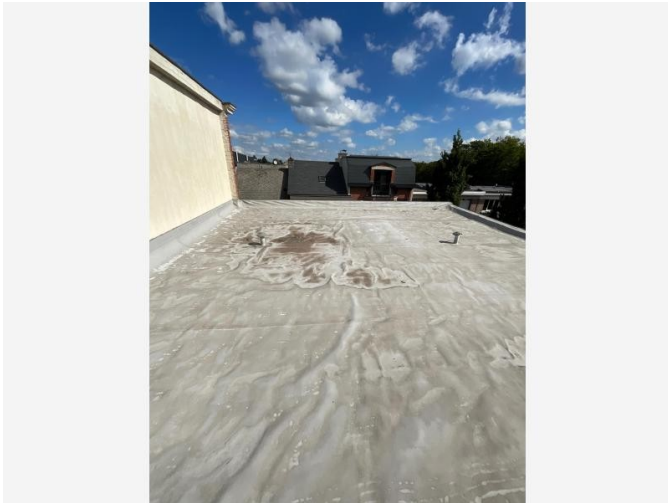
Vrije foto

Platdak bestaat uit epdm rubber deze is niet verdacht(het is niet gekend wat eronder zich bevindt bij werken extra controle aangewezen)

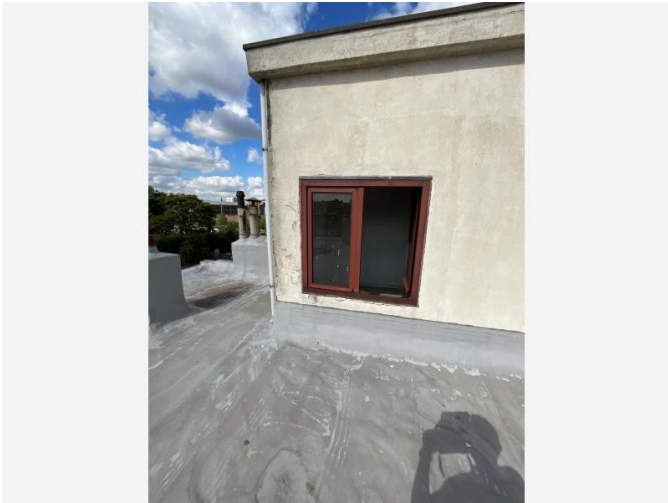
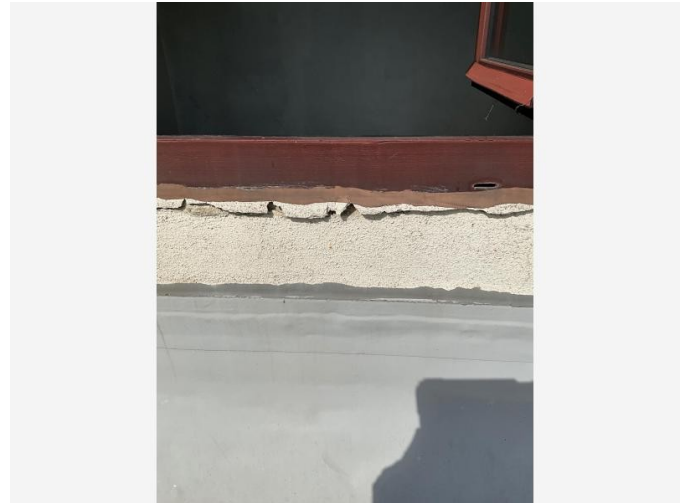
Fiche 7: Crepi buitentoepassing (met staalname)

Geen asbest

#	Type	Referentie	Resultaat
7.1	Mengmonster	Crepi gd	Geen asbest

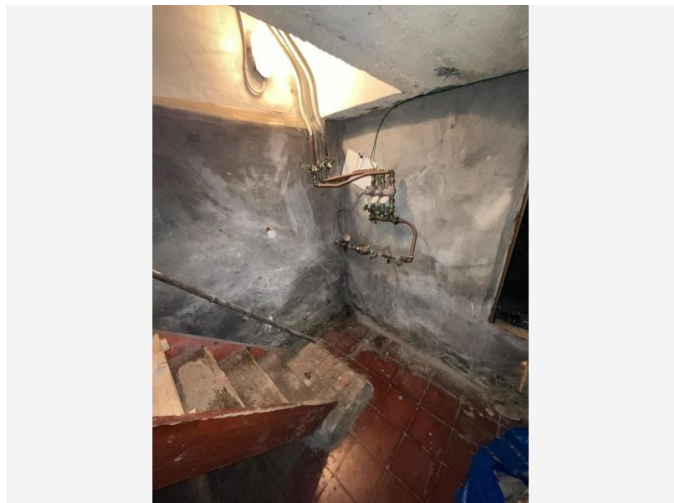
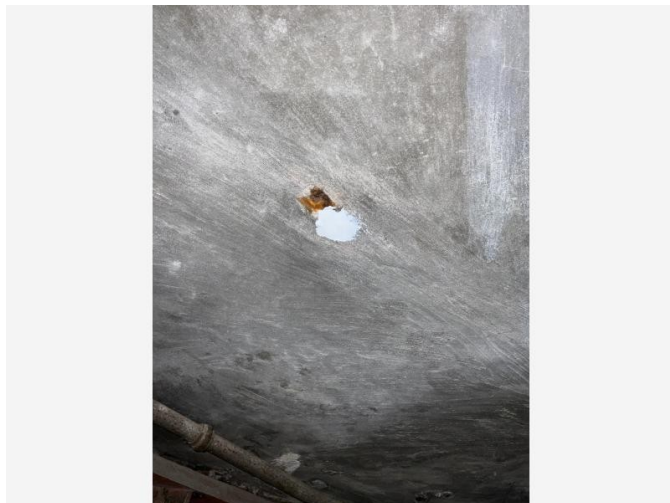
Fiche 8: Cementering binnentoepassing (met staalname)

Geen asbest

#	Type	Referentie	Resultaat
8.1	Mengmonster	Cementering gd	Geen asbest

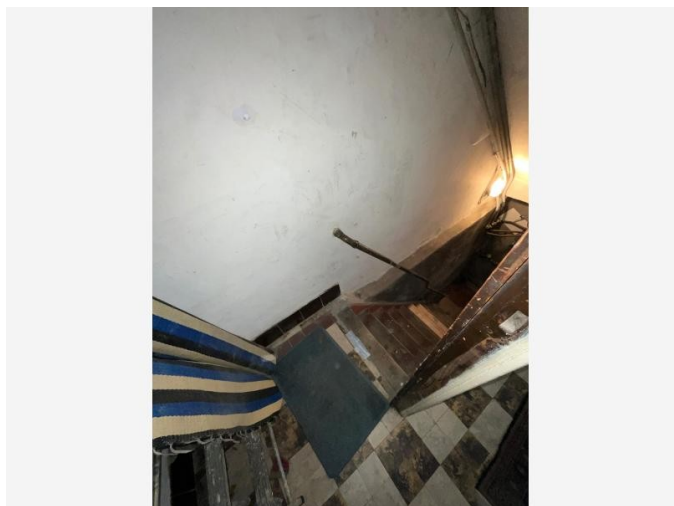
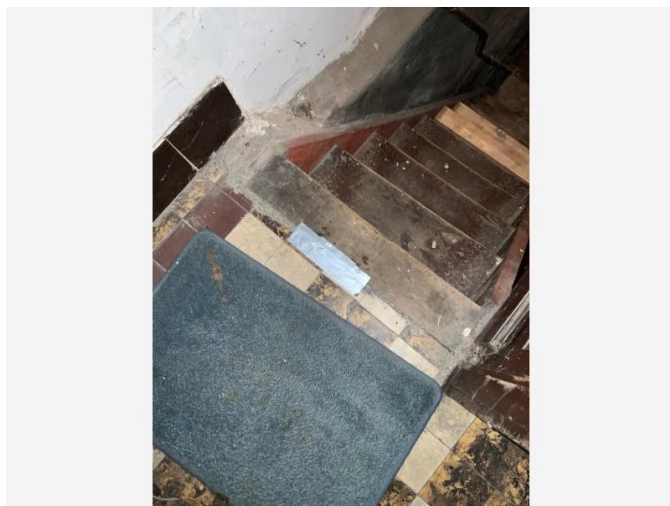
Geen asbest

#	Type	Referentie	Resultaat
9.1	Mengmonster	Tegel	Geen asbest

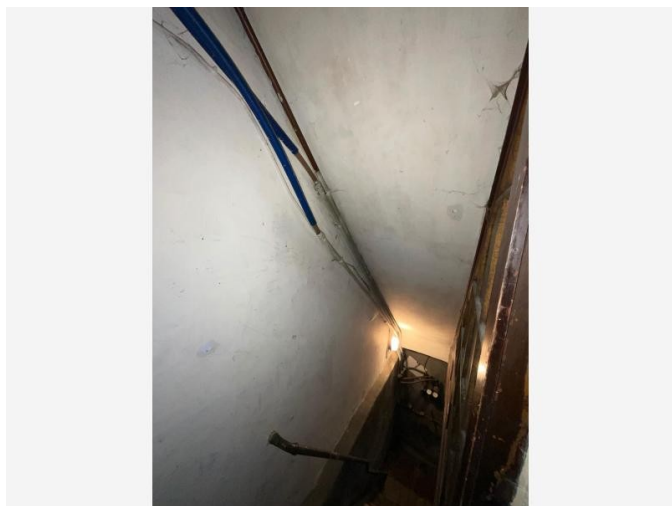
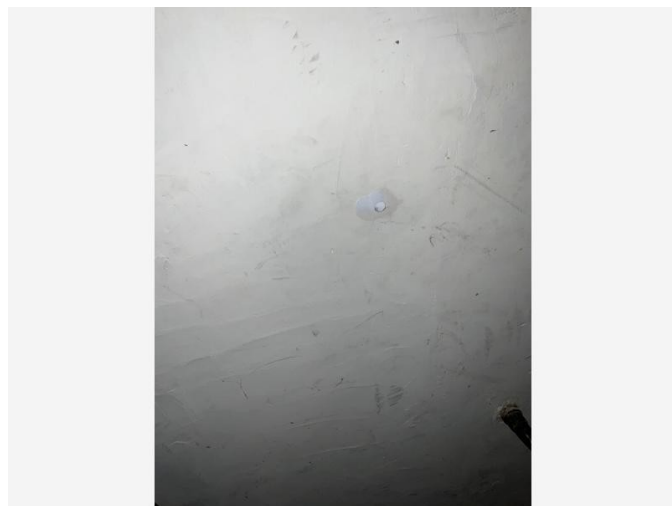
Geen asbest

#	Type	Referentie	Resultaat
10.1	Mengmonster	Pltr	Geen asbest
