Asbestinventarisatetest

Caputsteenstraat 70/1, 2800 Mechelen

Attestnummer : 20250926-000361.000

Uitgegeven op : 26.09.2025

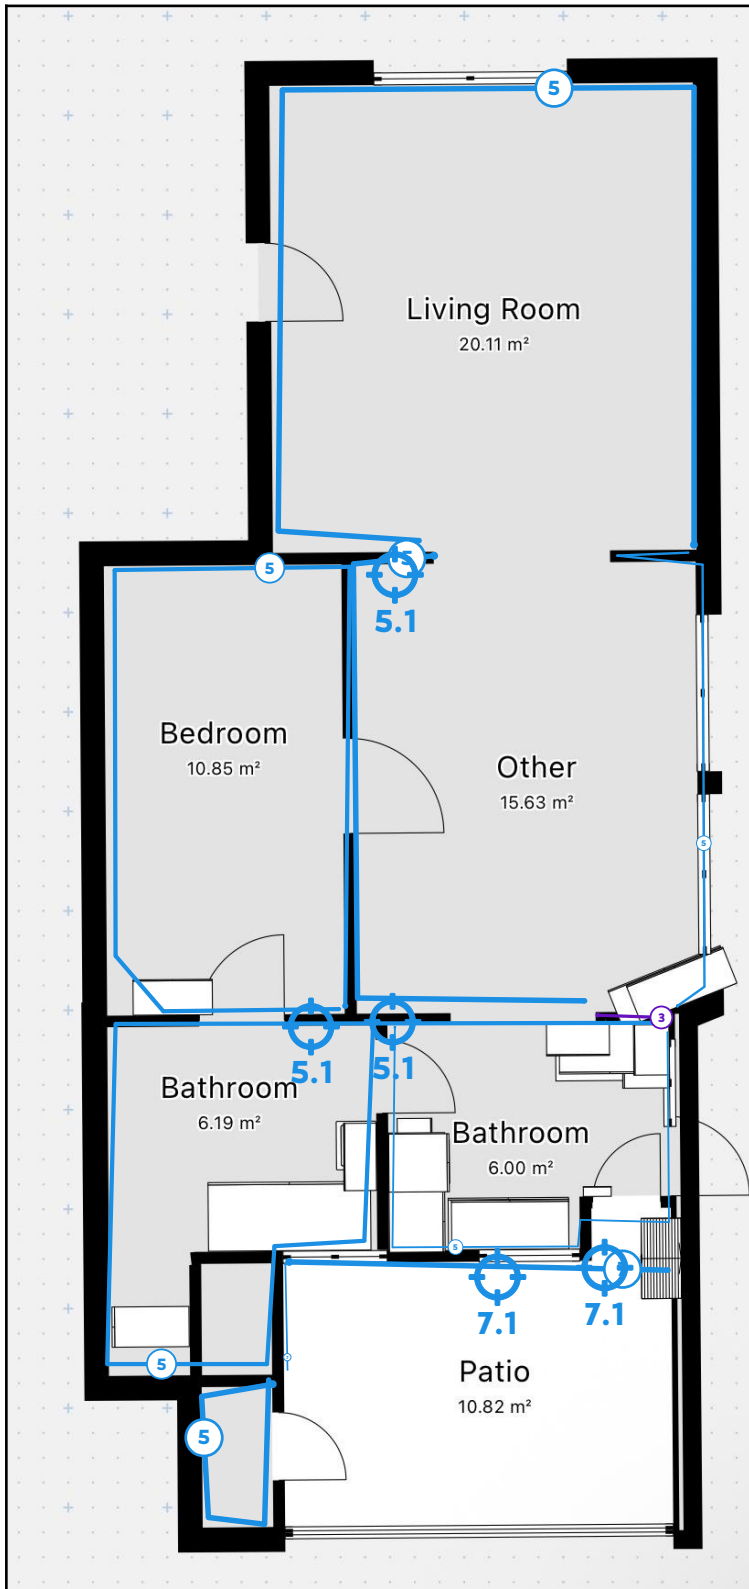
Plan 1.1: Gelijkvloers

Alle binnenwanden zijn afgewerkt met valse wanden. Het is niet duidelijk of er pleisterwerk aanwezig is achter deze valse wanden, het is aangewezen om bijkomend onderzoek uit te voeren bij werken.

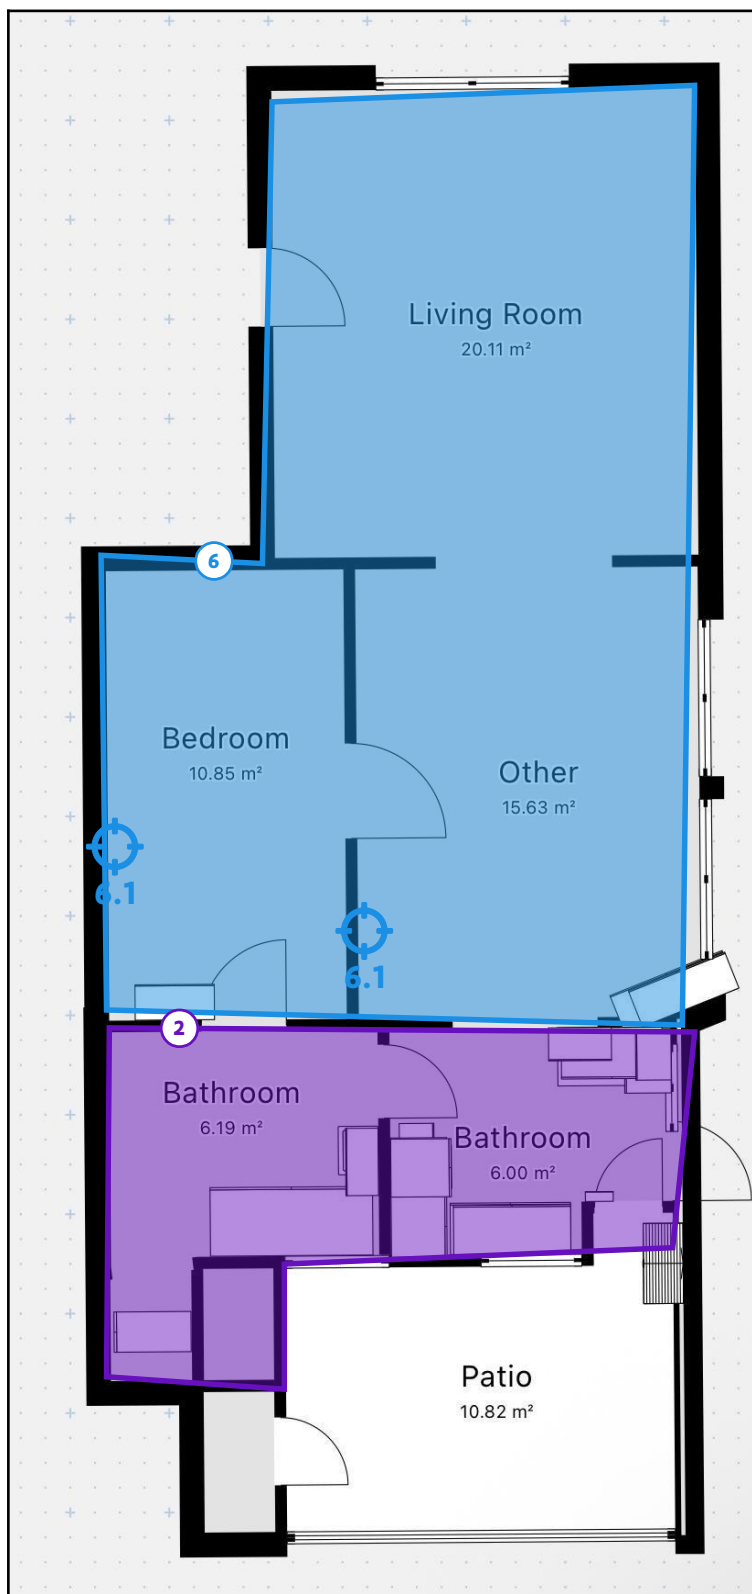
Plan 1.2: Gelijkvloers kopie

Alle plafonds zijn afgewerkt met valse plafonds in plaatmateriaal. Het is niet duidelijk of er pleisterwerk of ander verdacht asbestmateriaal aanwezig is achter deze valse plafonds, het is aangewezen om bijkomend onderzoek uit te voeren bij werken. Het plafond bestaat uit gipsplaten. Zonder destructieve handeling is het niet mogelijk om na te gaan of er asbesthoudende materialen aanwezig zijn achter de plafondafwerking. Als bij sloop of renovatie blijkt dat er boven dit plafond nog pleisterwerk aanwezig is, moet dit bemonsterd worden.

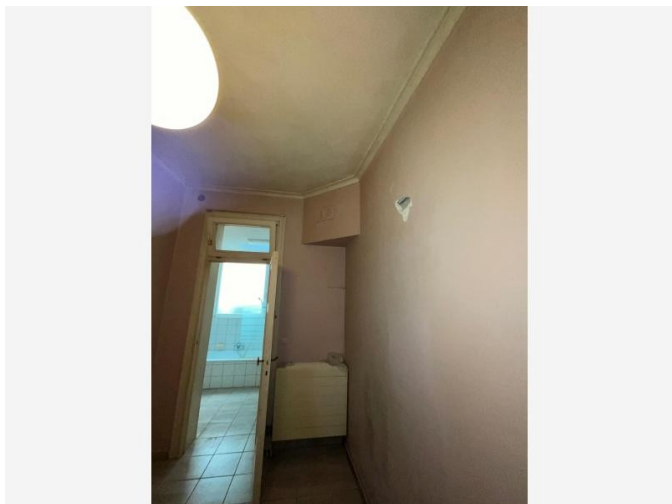
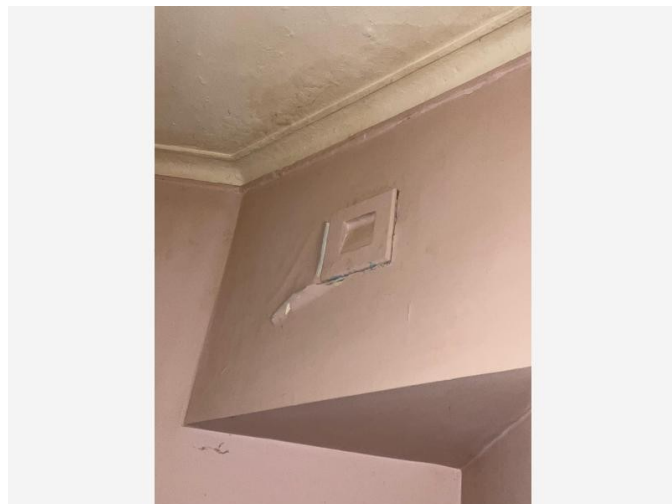
Het asbestmateriaal valt onder de mijlpaal van 2040.

Eindbeoordeling materiaalrisico	Zeer laag materiaalrisico en/of zeer lage kans op vezelvrijgave
---------------------------------	---

Gebondenheid	Categorie 1: hechtgebonden in oorsprong
Asbestsoort (vezeltype)	Crocidoliet aanwezig
Asbestconcentratie	Laag (< 50%)
Afschermingsgraad van het gehele materiaal	Niet stootvaste afscherming
Toestand van het materiaal	Onbeschadigd, niet verweerd

Beschrijving	Roetluik met houder (visueel)
Omgeving	Binnen
Primaire drager	HVAC infrastructuur en uitrusting
Asbestmateriaal	Brandwerende afsluiting (prefab geheel) - Luik
Bindmiddel van asbestmateriaal	Cement
Gebondenheid op basis van bindmiddel	Hecht
Hoeveelheid (gewicht - aantal)	<ul style="list-style-type: none">• 1,00 kg - 1 stuk
Totaal gewicht	1,00 kg
Eenvoudig bereikbaar	Ja
Bevestigingswijze	<ul style="list-style-type: none">• Verlijmd, ingegoten, versmeerd
Identificatiemethode	Vaststelling zonder monsternamen
Destructieve handeling voor identificatie	Nee
Opmerking	De vermelde oppervlaktes, diktes, gewichten en volumes betreffen een beredeneerde schatting. Er worden geen rechten verleend aan deze oppervlaktes/diktes/volumes.

- Zorg voor een veilig beheer. Vermijd het beschadigen van het asbestmateriaal. Controleer de toestand jaarlijks op wijzigingen.
- Voer bijkomende staalname(s) uit.

- Eenvoudige handelingen: mag via doe-het-zelf of door werknemer(s) met opleidingsattest eenvoudige handelingen
Roetluik opening (houder - kader) Standaard dragen van de nodige wegwerp beschermingsmiddelen FFP 3 masker , handschoenen en tyvec CAT III type 5-6 , afwasbaar schoeisel Extra bevochtigen van de roetluikkader , beitel rondom , boven en onder voorzichtig los zonder de kader te breken , verpakken in dubbel plastic folie , luchtdicht afsluiten en afvoeren als hechtgebonden afval. Voor hechtgebonden toepassingen: Bij verwijdering door doe-het-zelf moet men dit afval dubbel en luchtdicht verpakt aandienen bij het gemeentelijk recyclagepark. Men raadpleegt best op voorhand de voorwaarden van het recyclagepark. Zie ook link Zie <https://ovam.vlaanderen.be/wie-mag-wat-verwijderen>
<https://ovam.vlaanderen.be/voorzorgsmaatregelen-bij-asbestverwijdering>
<https://ovam.vlaanderen.be/asbestafval-afvoeren> Zie ook wetgevend kader (website van de OVAM en CODEX boek VI titel 3). <http://werk.belgie.be/sites/default/files/content/documents/Welzijn%20op%20het>

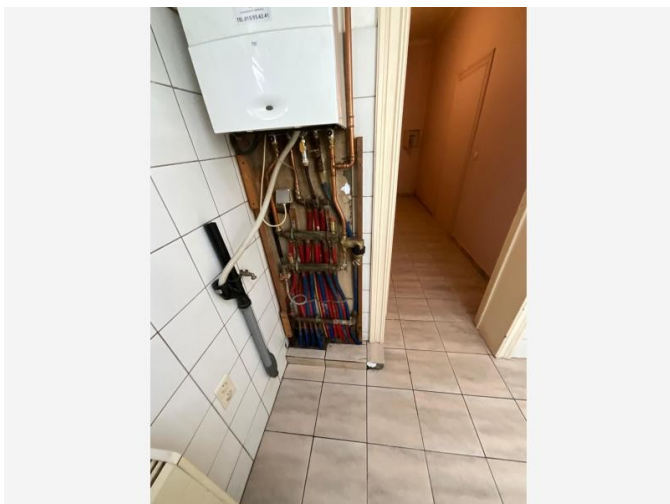
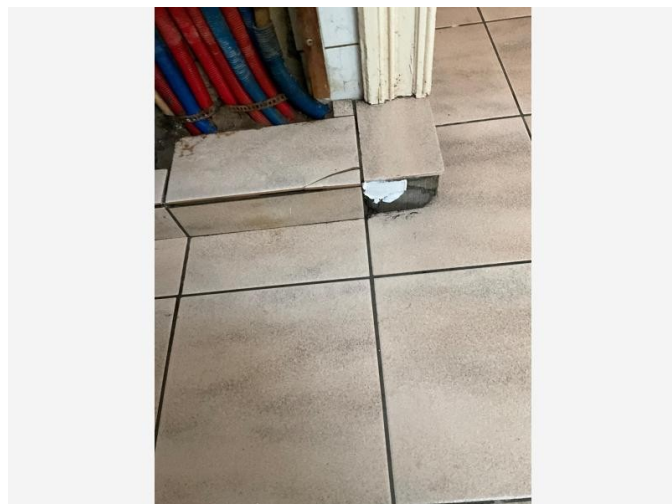
Fiche 4: Tegellijm (staalname)

Geen asbest

#	Type	Referentie	Resultaat
4.1	Mengmonster	Tegellijm	Geen asbest

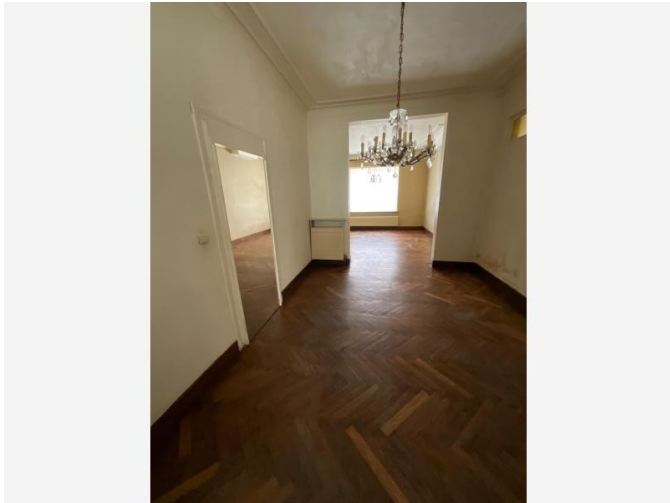
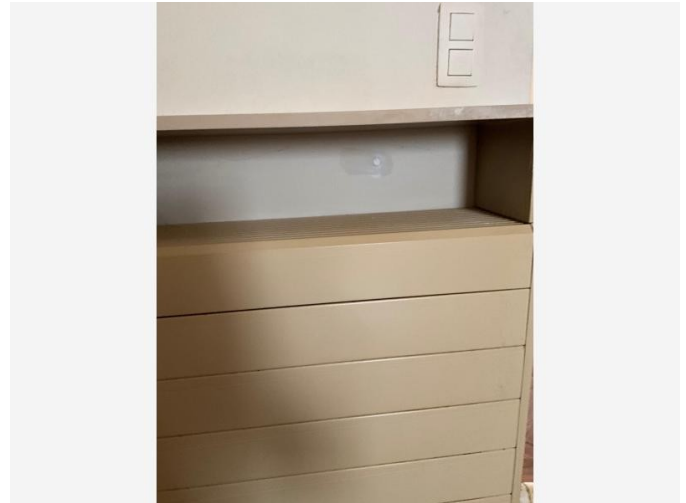
Geen asbest

#	Type	Referentie	Resultaat
5.1	Mengmonster	Plm glv	Geen asbest

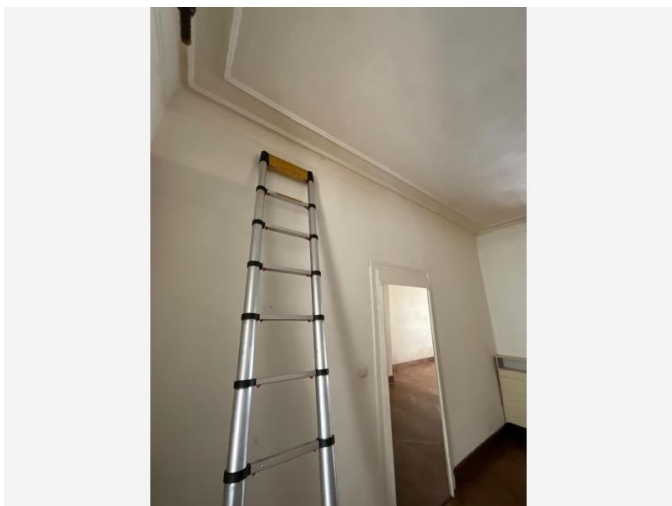
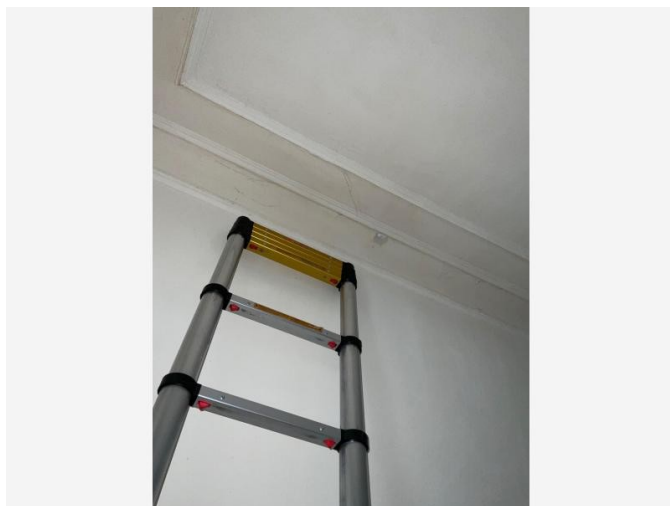
Fiche 6: Plafondpleister

Geen asbest

#	Type	Referentie	Resultaat
6.1	Mengmonster	Plpl glv	Geen asbest

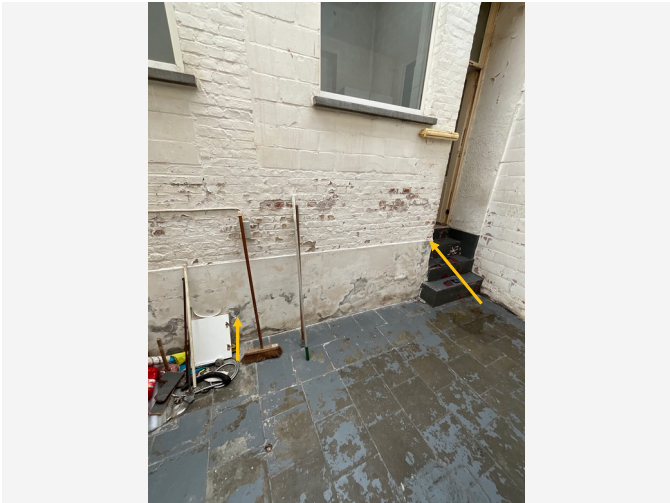
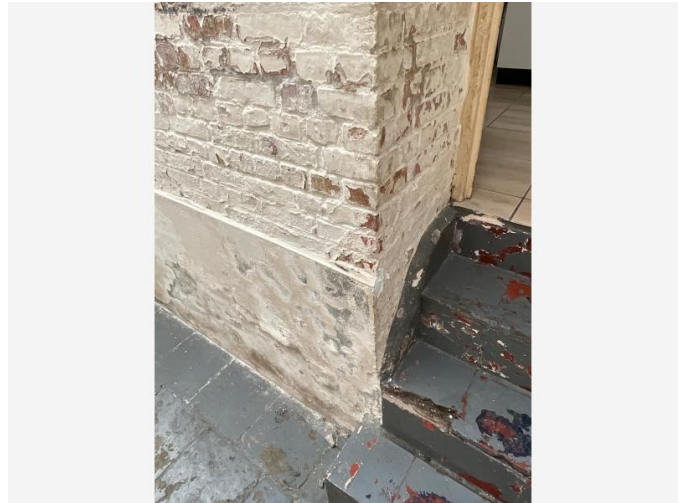
Geen asbest

#	Type	Referentie	Resultaat
7.1	Mengmonster	Cementering glv	Geen asbest
