Asbestinventarisatetest

Caputsteenstraat 70/201, 2800 Mechelen

Attestnummer : 20250926-000357.000

Uitgegeven op : 26.09.2025

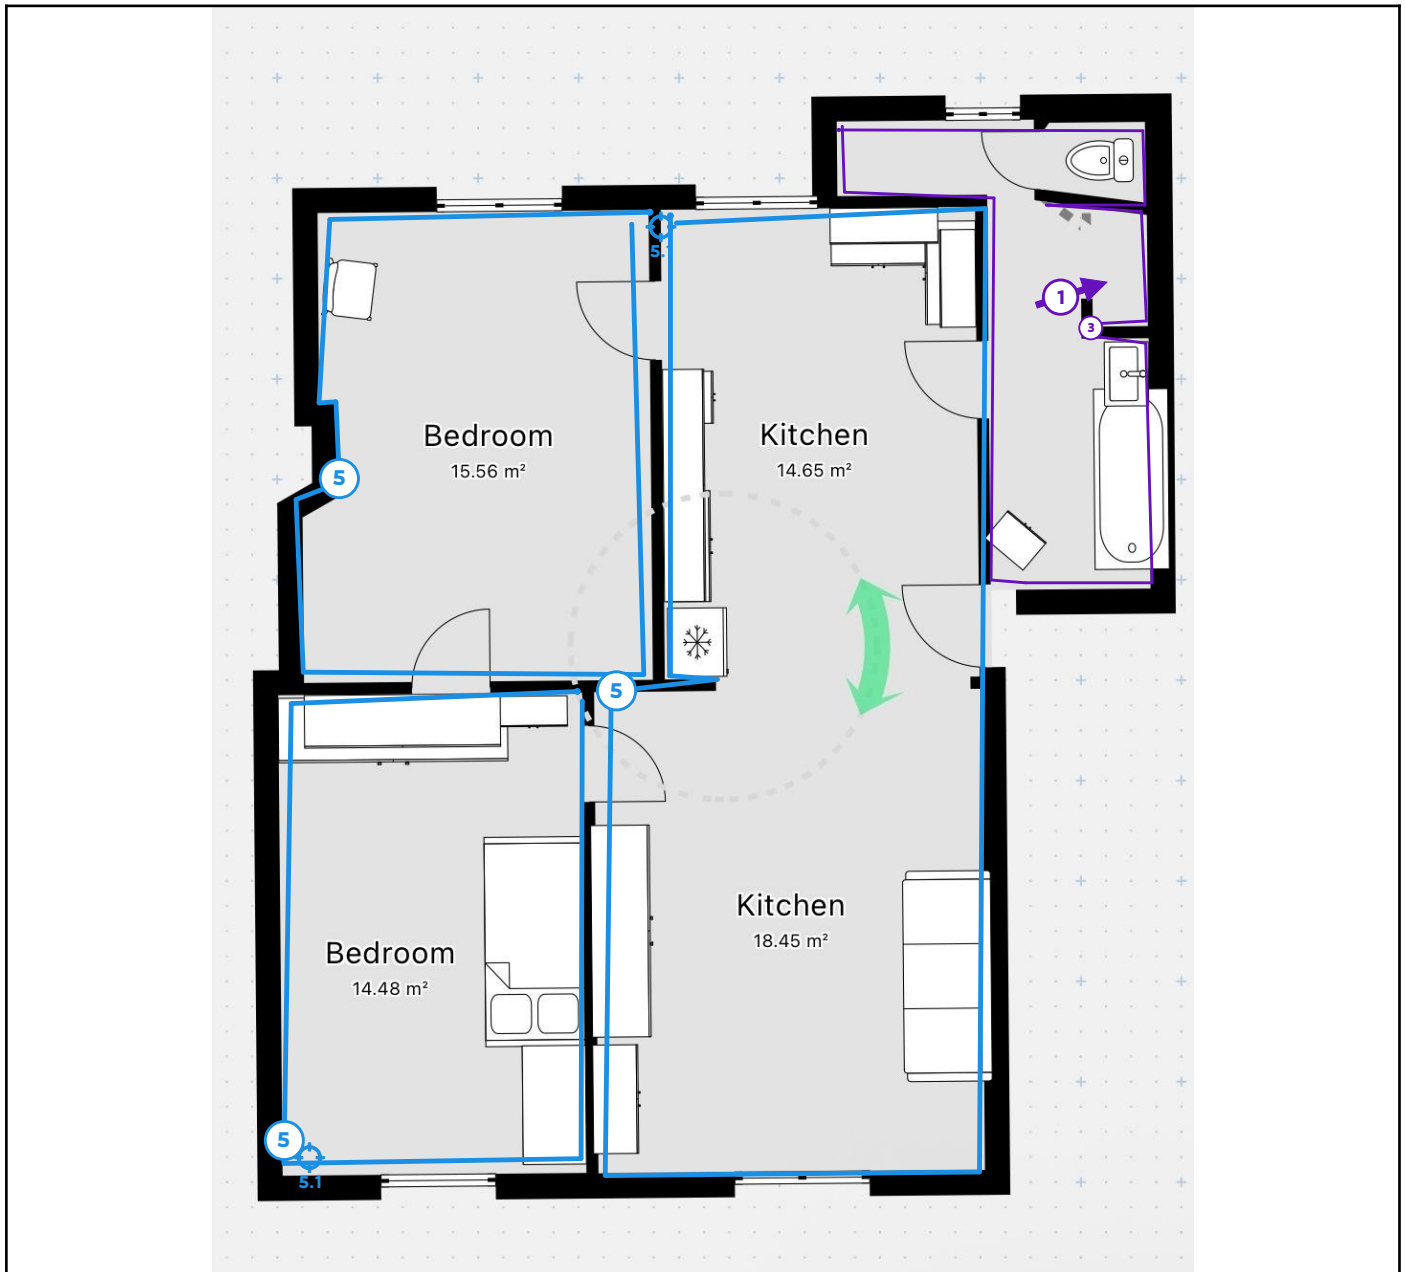
Plan 1.1: Verdieping 2

Beschrijving	Type	Actie
1. Junkers badkamer FD 792	Advies	-
3. Tegellijn niet zichtbaar	Advies	-
5. Muurpleister	Geen asbest	-
5.1 Code: Plm v2	Mengmonster	-

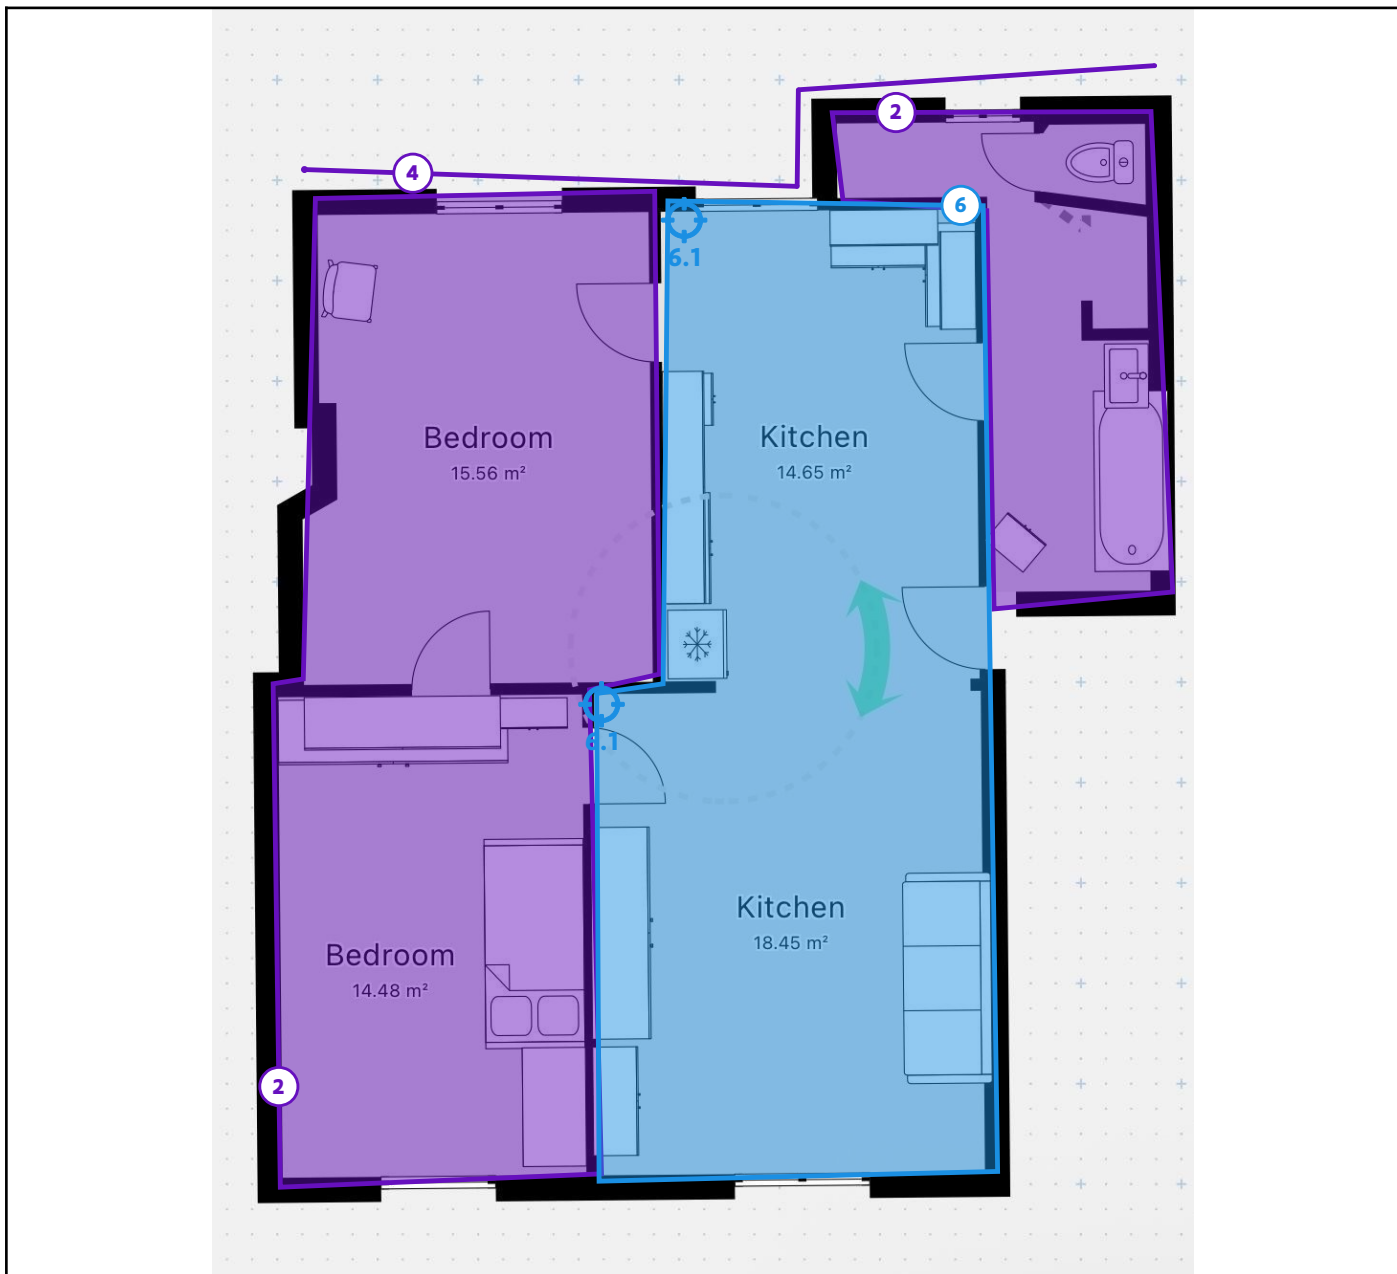
Plan 1.2: Verdieping 2 kopie

Beschrijving	Type	Actie
2. Valse plafonds	Advies	-
4. Crepi gd	Advies	-
6. Plafondpleister	Geen asbest	-
6.1 Code: Plpl v2	Mengmonster	-

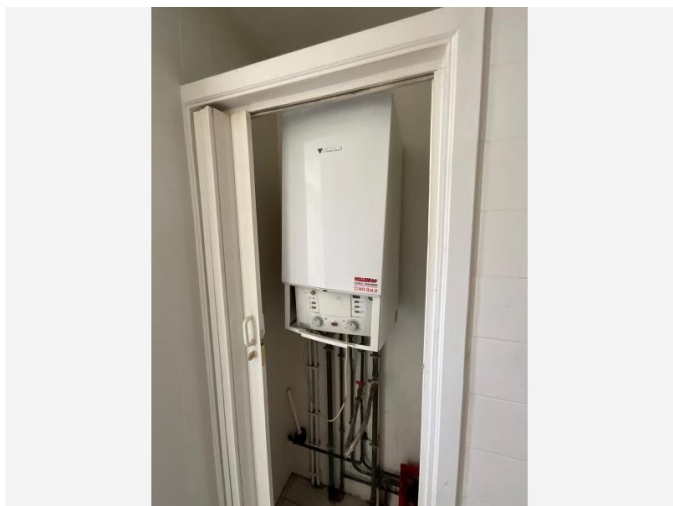
BJ 2007, zie FD nummer. Niet verdacht.

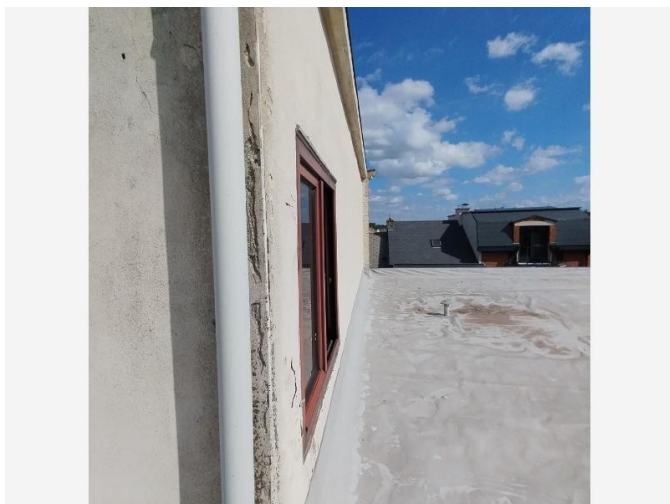
De crepi werd onderzocht bij de gemene delen. Meld schade aan de beheerder.

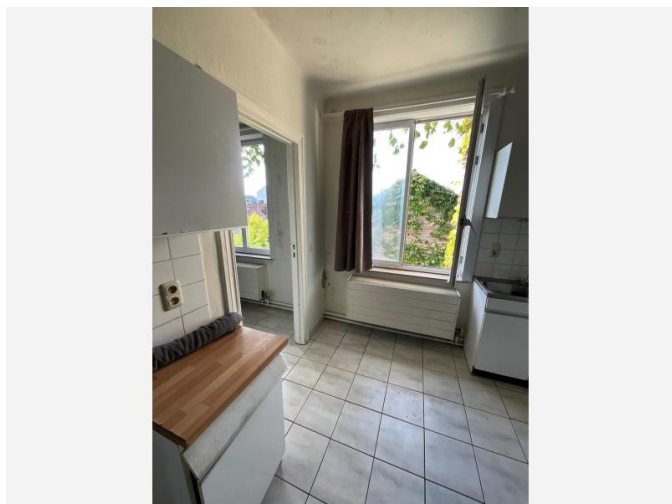
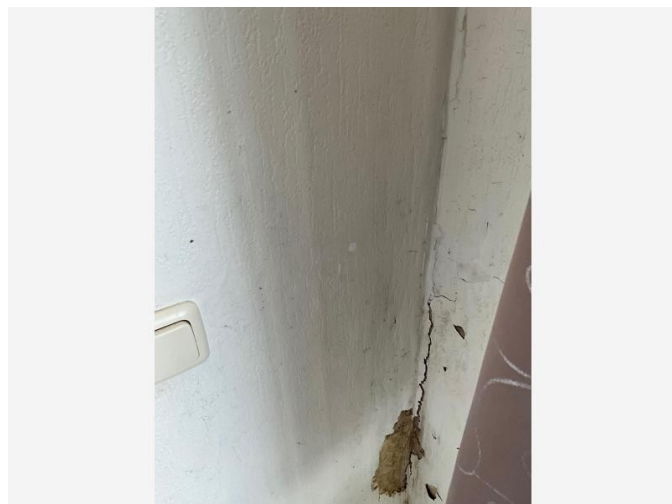
Geen asbest

#	Type	Referentie	Resultaat
5.1	Mengmonster	Plm v2	Geen asbest

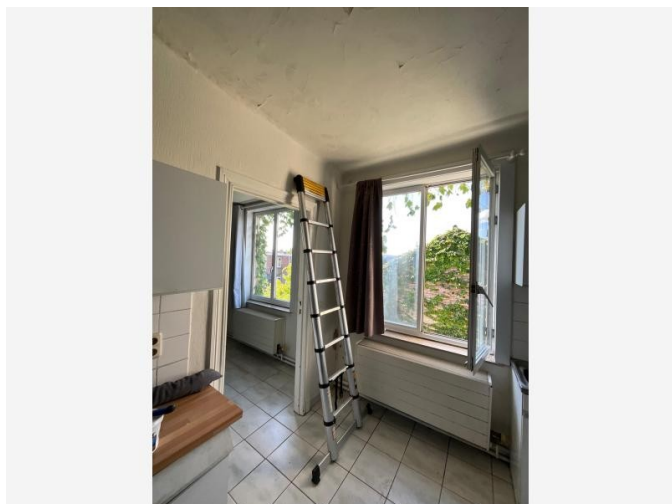
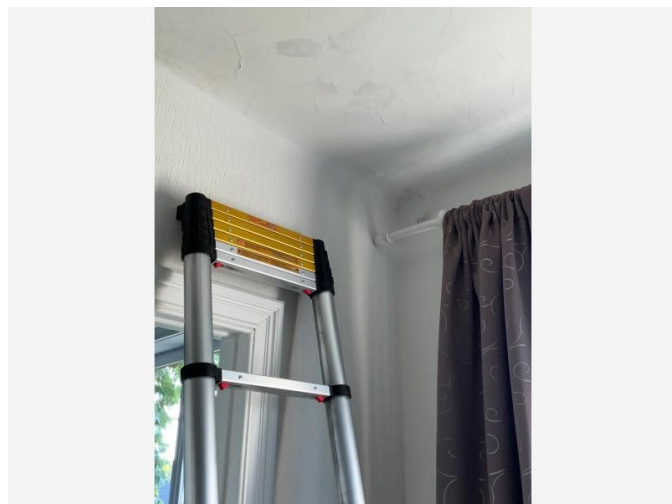
Geen asbest

#	Type	Referentie	Resultaat
6.1	Mengmonster	Plpl v2	Geen asbest
