Asbestinventarisatetest

Esmoreitlaan 5A/021, 2050 Antwerpen

Attestnummer : 20260214-000043.000

Uitgegeven op : 14.02.2026

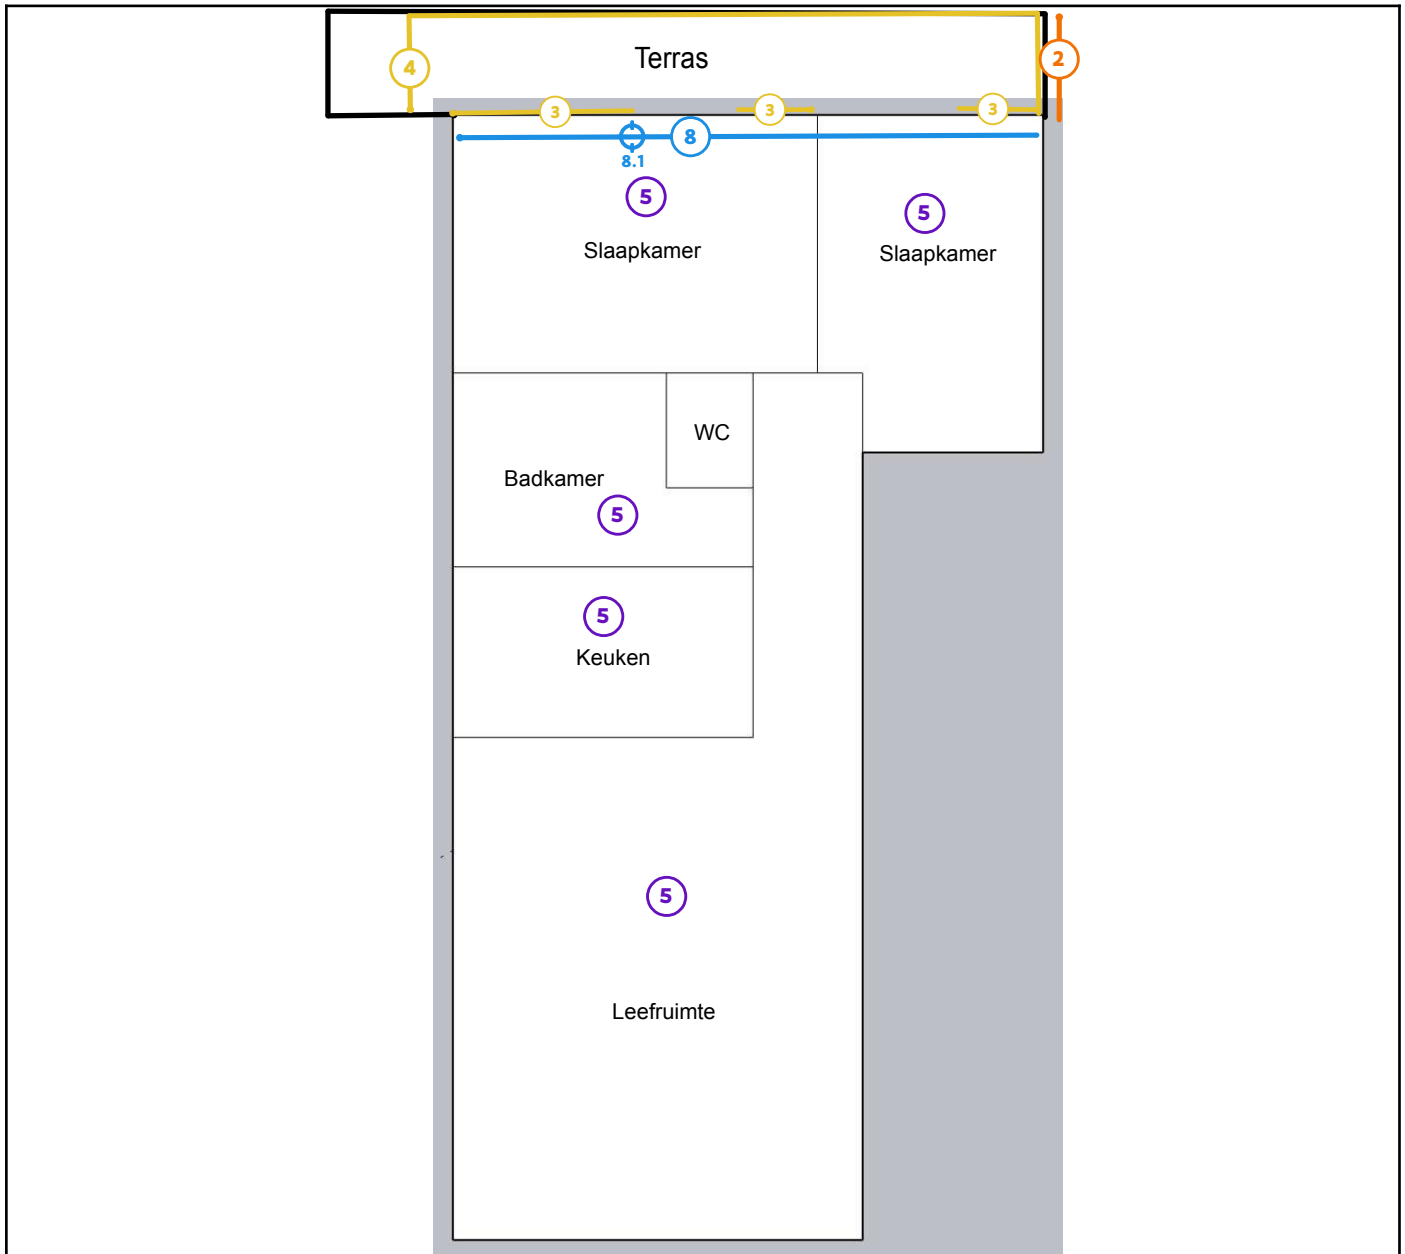
Plan 1.1: Grondplan appartement

Beschrijving	Type	Actie
2. Glasal plaat: scheidingspaneel terras	Asbestmateriaal	Verwijderen
3. Paneel achtergevel (type Glasal)	Asbestmateriaal	Zorgvuldig beheren
4. Mastiek tussen balkonbalustrade	Asbestmateriaal	Zorgvuldig beheren
5. Lijm laag houten vloer	Advies	-

8. Mastiek metalen ramen (tussen glas en profiel)	Geen asbest	-
8.1 Code: 003	Puntmonster	-

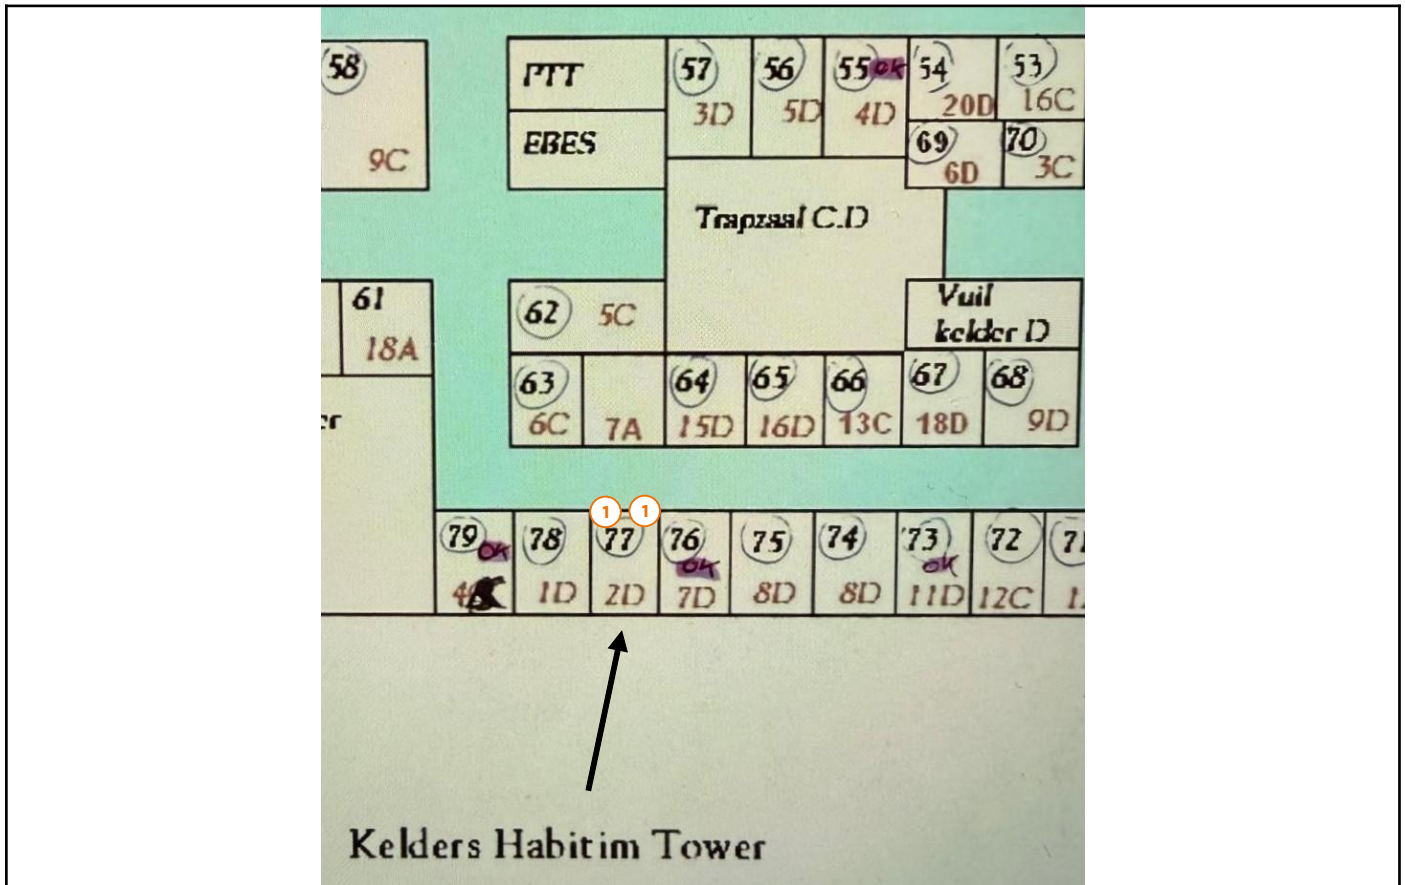
Plan 1.4: Grondplan kelderberging

Beschrijving	Type	Actie
1. Bakeliet schakelaar - lampfitting kelderberging	Asbestmateriaal	Verwijderen

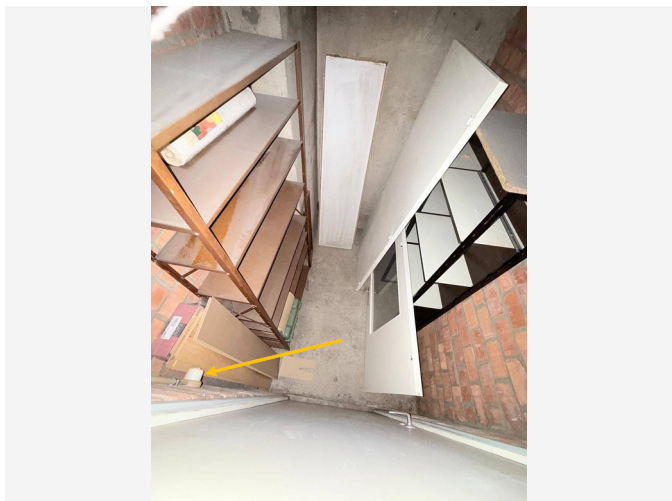
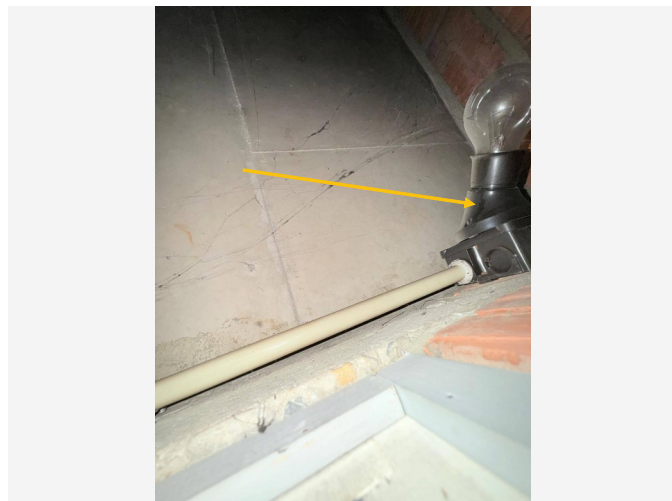
Fiche 1: Bakeliet schakelaar - lampfitting kelderberging

Asbestmateriaal

Het asbestmateriaal valt onder de mijlpaal van 2040.

Verhoogd materiaalrisico en/of verhoogde kans op vezelvrijgave

Gebondenheid	Categorie 1: hechtgebonden in oorsprong
Asbestsoort (vezeltype)	Crocidoliet aanwezig
Asbestconcentratie	Laag (< 50%)
Afschermingsgraad van het gehele materiaal	Geheel of deels (ook) vrij aan de binnenlucht
Toestand van het materiaal	Licht beschadigd, licht verweerd. Intact calciumsilicaatmateriaal of categorie III 'gebondenheid'

Beschrijving	Bakeliet schakelaar - lampfitting kelderberging
Omgeving	Binnen
Primaire drager	Communicatie en elektrische infrastructuur en uitrusting
Asbestmateriaal	Plaat, paneel, tablet - Type Bakeliet
Bindmiddel van asbestmateriaal	Kunststof of -hars
Gebondenheid op basis van bindmiddel	Hecht
Hoeveelheid (oppervlakte - dikte - aantal)	<ul style="list-style-type: none">• 0,10 m² - 1,00 cm - 1 stuk
Totaal volume	0,001 m ³
Eenvoudig bereikbaar	Ja
Bevestigingswijze	<ul style="list-style-type: none">• Geschroefd
Identificatiemethode	<p>De asbestdeskundige beoordeelt het materiaal als asbestverdacht en dus asbesthoudend, en dit zonder monstername.</p> <p>Motivatie: De monstername brengt andere schade aan dan schade die inherent is aan de monstername.</p>
Destructieve handeling voor identificatie	Nee
Opmerking	De hoeveelheid is een zo nauwkeurig mogelijke opmeting, waar evenwel kleine afwijkingen op mogelijk zijn.

Verwijderen

- Zorg voor een veilig beheer. Vermijd het beschadigen van het asbestmateriaal. Controleer de toestand jaarlijks op wijzigingen.
- Voer bijkomende staalname(s) uit.

- Eenvoudige handelingen: mag via doe-het-zelf of door werknemer(s) met opleidingsattest eenvoudige handelingen
Deze toepassing mag door een aannemer die over een opleidingsattest eenvoudige handelingen beschikt of door een particulier (doe-het-zelver), verwijderd worden indien er geen verhoogd risico op vrijgave van asbestvezels (max. concentratie 0,01 vezels/cm³ - CODEX Art. VI.3-54) ontstaat en de toepassing voorafgaand wordt gefixeerd/bevochtigd. De individuele elementen moeten zonder machinale werktuigen (boormachine, slijpschijf, hogedrukreiniger) en zonder breken of gooien een voor een losgemaakt worden en dubbel en luchtdicht verpakt afgevoerd worden naar een erkend afvalpunt (recyclagepark). Daar moeten ze voorzichtig in de container voor asbestafval worden gelegd. Op het recyclagepark worden uitsluitend hechtgebonden asbestmaterialen aanvaard. Niet-hechtgebonden asbestmaterialen kunnen enkel bij een erkend asbestverwijderaar of asbestafvalverwerker worden aangeboden.

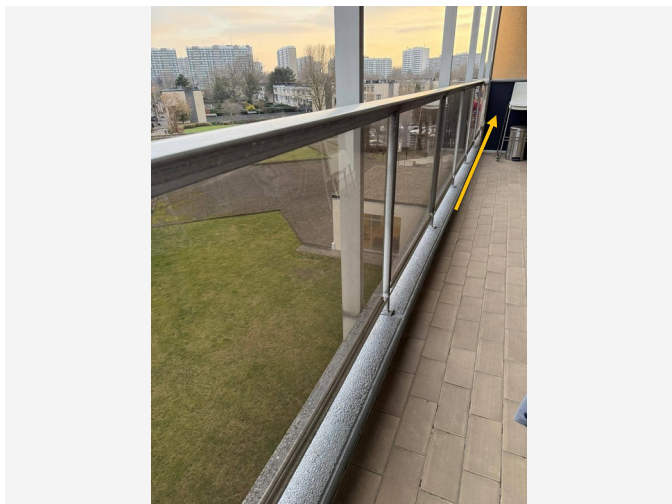
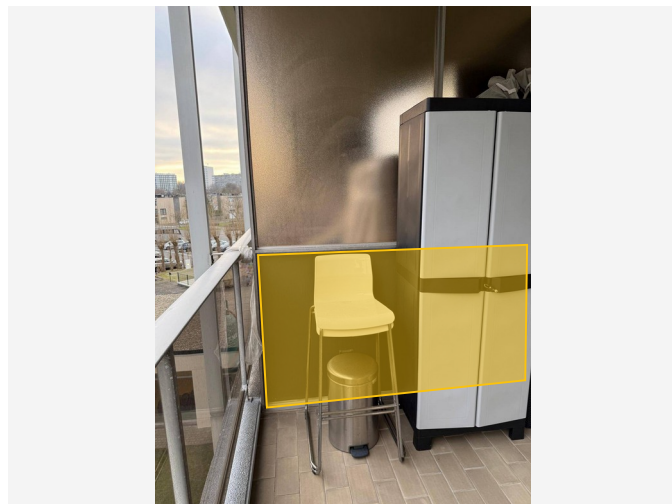
Het asbestmateriaal valt onder de mijlpaal van 2034.

Eindbeoordeling materiaalrisico	Laag materiaalrisico en/of verlaagde kans op vezelvrijgave
---------------------------------	--

Beschrijving	Glasal plaat: scheidingspaneel terras
Omgeving	Buiten
Primaire drager	Wand buitenschil
Asbestmateriaal	Dak- en gevelbekleding - Plaat
Bindmiddel van asbestmateriaal	Cement
Gebondenheid op basis van bindmiddel	Hecht
Hoeveelheid (oppervlakte - dikte - aantal)	<ul style="list-style-type: none"> • 2,00 m² - 1,00 cm - 1 stuk
Totaal volume	0,02 m ³
Eenvoudig bereikbaar	Ja
Bevestigingswijze	<ul style="list-style-type: none"> • Geklemd • Geschroefd
Identificatiemethode	<p>De asbestdeskundige beoordeelt het materiaal als asbestverdacht en dus asbesthoudend, en dit zonder monstername.</p> <p>Motivatie: De materialen behoren niet toe aan de eigenaar voor wie de asbestdeskundige de asbestinventaris uitvoert.</p>
Destructieve handeling voor identificatie	Nee
Opmerking	<p>De hoeveelheid is een zo nauwkeurig mogelijke opmeting, waar evenwel kleine afwijkingen op mogelijk zijn. De vezelcementplaat die dient als scheidingswand tussen de balkons/terrassen van aangrenzende appartementen behoort tot de gemeenschappelijke delen van het gebouw en valt niet binnen het inspectiegebied van dit individuele appartement.</p> <p>Dit type vezelcementplaat wordt als asbesthoudend beschouwd, aangezien dit materiaal in vele gevallen asbestvezels bevat. Er werd geen staalname uitgevoerd aangezien deze materialen tot de gemeenschappelijke delen behoren en niet tot het eigendom van dit specifieke appartement.</p>

Verwijderen

- Zorg voor een veilig beheer. Vermijd het beschadigen van het asbestmateriaal. Controleer de toestand jaarlijks op wijzigingen.
- Voer bijkomende staalname(s) uit.

- Eenvoudige handelingen: mag via doe-het-zelf of door werknemer(s) met opleidingsattest eenvoudige handelingen
De glasalplaat betreft een hechtgebonden asbesttoepassing. Volgens het wetgevend kader (OVAM www.asbestinfo.be en CODEX boek VI titel 3) mag deze toepassing onder strikte voorwaarden verwijderd worden via eenvoudige handelingen door de eigenaar zelf of door een werknemer met een attest eenvoudige handelingen. De plaat kan in zijn geheel verwijderd worden zonder mechanische bewerking. Het is belangrijk dat ze tijdens de verwijdering niet gebroken, gezaagd of beschadigd wordt, om stofvorming te vermijden. Benodigde PBM' s: Stofmasker type FFP3, Wegwerpoverall CAT III type 5/6, Wegwerphandschoenen, Afspoelbaar schoeisel Afvalbeheer: De verwijderde glasalplaat moet dubbel en luchtdicht verpakt worden in asbestfolie of -zakken. Als hechtgebonden asbestafval mag ze aangeboden worden bij het gemeentelijk recyclagepark, mits naleving van de lokale voorwaarden. Bij twijfel over de uitvoering wordt aangeraden een erkende asbestverwijderaar te raadplegen.

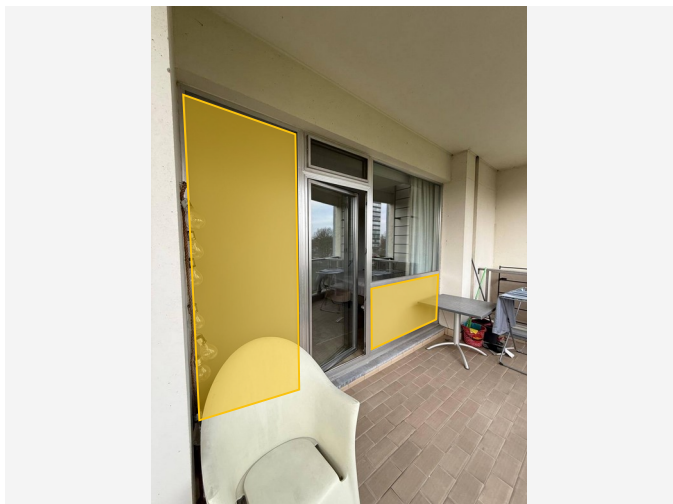
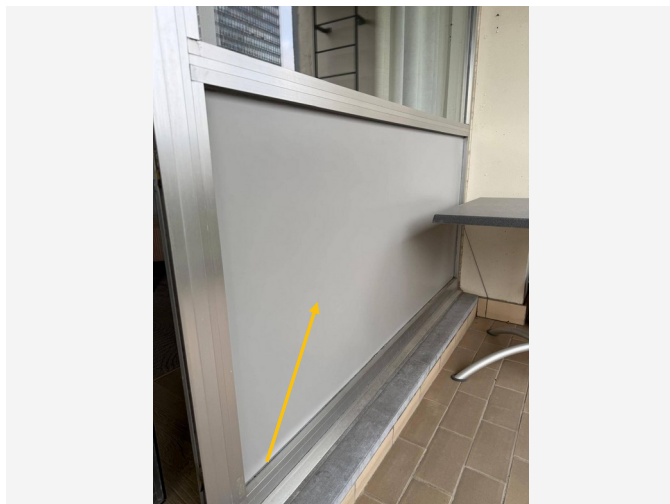
Het asbestmateriaal valt onder de mijlpaal van 2040.

Laag materiaalrisico en/of verlaagde kans op vezelvrijgave

Beschrijving	Paneel achtergevel (type Glasal)
Omgeving	Buiten
Primaire drager	Wandopening verticaal (raam, deur, ...)
Asbestmateriaal	Plaat, paneel, tablet - Geëmailleerd, type Glasal
Bindmiddel van asbestmateriaal	Cement
Gebondenheid op basis van bindmiddel	Hecht
Hoeveelheid (oppervlakte - dikte - aantal)	<ul style="list-style-type: none"> • 3,00 m² - 1,00 cm - 1 stuk
Totaal volume	0,03 m ³
Eenvoudig bereikbaar	Ja
Bevestigingswijze	<ul style="list-style-type: none"> • Geklemd • Verlijmd, ingegoten, versmeerd
Identificatiemethode	<p>De asbestdeskundige beoordeelt het materiaal als asbestverdacht en dus asbesthoudend, en dit zonder monstername.</p> <p>Motivatie: De monstername brengt andere schade aan dan schade die inherent is aan de monstername.</p>
Destructieve handeling voor identificatie	Nee
Opmerking	De hoeveelheid is een zo nauwkeurig mogelijke opmeting, waar evenwel kleine afwijkingen op mogelijk zijn.

Zorgvuldig beheren

- Zorg voor een veilig beheer. Vermijd het beschadigen van het asbestmateriaal. Controleer de toestand jaarlijks op wijzigingen.
- Voer bijkomende staalname(s) uit.

- Eenvoudige handelingen: mag via doe-het-zelf of door werknemer(s) met opleidingsattest eenvoudige handelingen
De glasalplaat betreft een hechtgebonden asbesttoepassing. Volgens het wetgevend kader (OVAM www.asbestinfo.be en CODEX boek VI titel 3) mag deze toepassing onder strikte voorwaarden verwijderd worden via eenvoudige handelingen door de eigenaar zelf of door een werknemer met een attest eenvoudige handelingen. De plaat kan in zijn geheel verwijderd worden zonder mechanische bewerking. Het is belangrijk dat ze tijdens de verwijdering niet gebroken, gezaagd of beschadigd wordt, om stofvorming te

vermijden. Benodigde PBM' s: Stofmasker type FFP3, Wegwerpoverall CAT III type 5/6, Wegwerphandschoenen, Afspoelbaar schoeisel Afvalbeheer: De verwijderde glasalplaat moet dubbel en luchtdicht verpakt worden in asbestfolie of -zakken. Als hechtgebonden asbestafval mag ze aangeboden worden bij het gemeentelijk recyclagepark, mits naleving van de lokale voorwaarden. Bij twijfel over de uitvoering wordt aangeraden een erkende asbestverwijderaar te raadplegen.

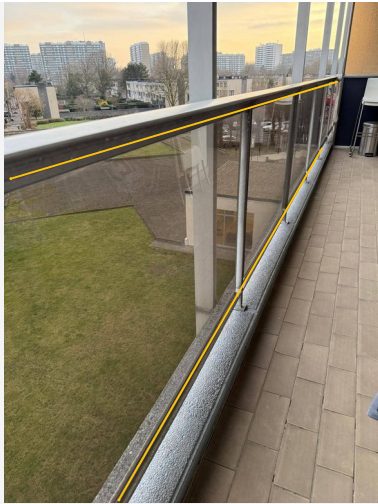
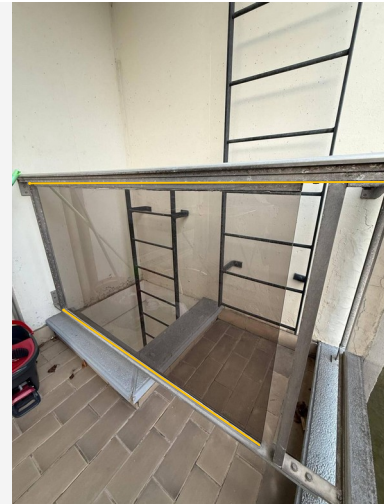
Het asbestmateriaal valt onder de mijlpaal van 2040.

Eindbeoordeling materiaalrisico	Laag materiaalrisico en/of verlaagde kans op vezelvrijgave
---------------------------------	--

Beschrijving	Mastiek tussen balkonbalustrade
Omgeving	Buiten
Primaire drager	Wand buitenschil
Asbestmateriaal	In-situ afwerkingslagen - Pasta, stopverf, voegsel, stopsel, vulsel, mastiek, kitten, ...
Bindmiddel van asbestmateriaal	Kitten, mastiek, pasta
Gebondenheid op basis van bindmiddel	Hecht
Hoeveelheid (gewicht - aantal)	<ul style="list-style-type: none"> • 1,00 kg - 1 stuk
Totaal gewicht	1,00 kg
Eenvoudig bereikbaar	Ja
Bevestigingswijze	<ul style="list-style-type: none"> • Geklemd • Verlijmd, ingegoten, versmeerd
Identificatiemethode	<p>De asbestdeskundige beoordeelt het materiaal als asbestverdacht en dus asbesthoudend, en dit zonder monstername.</p> <p>Motivatie: De materialen behoren niet toe aan de eigenaar voor wie de asbestdeskundige de asbestinventaris uitvoert.</p>
Destructieve handeling voor identificatie	Nee
Opmerking	<p>De mastiek tussen balkonbalustrade van de buitengevelschil behoort tot de gemeenschappelijke delen van het gebouw en valt niet binnen het inspectiegebied van dit individuele appartement.</p> <p>Dit type voegmastiek wordt als asbesthoudend beschouwd, aangezien dit materiaal in vele gevallen asbest bevat. Er werd geen staalname uitgevoerd aangezien deze materialen tot de gemeenschappelijke delen behoren en niet tot het eigendom van dit specifieke appartement.</p>

Zorgvuldig beheren

- Zorg voor een veilig beheer. Vermijd het beschadigen van het asbestmateriaal. Controleer de toestand jaarlijks op wijzigingen.
- Voer bijkomende staalname(s) uit.

- Eenvoudige handelingen: mag via doe-het-zelf of door werknemer(s) met opleidingsattest eenvoudige handelingen
De mastiek/kit tussen de balkonbalustrade betreft een hechtgebonden asbesttoepassing. Volgens het wetgevend kader (OVAM www.asbestinfo.be en CODEX boek VI titel 3) mag deze toepassing onder strikte voorwaarden verwijderd worden via eenvoudige handelingen door de eigenaar zelf of door een werknemer met een attest eenvoudige handelingen.

Een zorgvuldige verwijdering houdt in dat de mastiek zonder mechanische bewerking (zoals schuren, zagen of slijpen) wordt losgemaakt. De toepassing dient vooraf licht bevochtigd te worden om stofvorming te vermijden.

Afvalbeheer: Het verwijderde materiaal moet dubbel en luchtdicht verpakt worden in asbestfolie of -zakken. Aangezien het om een hechtgebonden toepassing gaat, mag het afval worden aangeboden bij het gemeentelijk recyclagepark, mits naleving van de lokale voorwaarden. Bij twijfel over de uitvoering of bij moeilijk bereikbare zones wordt aangeraden een erkende asbestverwijderaar te raadplegen.

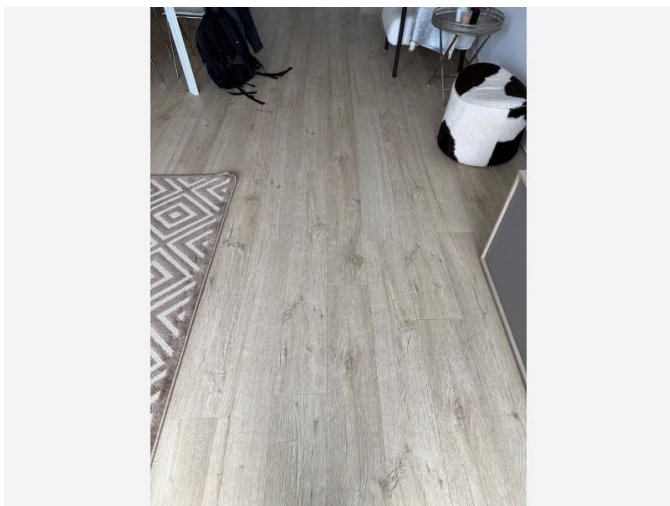
Situeringsfoto

De lijmlaag onder de parket is niet waarneembaar. Deze lijmlaag kan mogelijk asbest bevatten, bij afbraak kunnen stofdeeltjes vrijkomen. Monsternamen van de lijm voor eventuele afbraak wordt aangeraden.

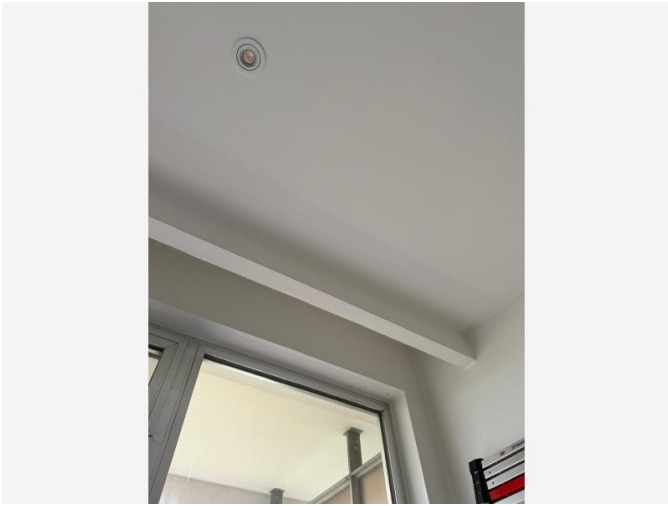
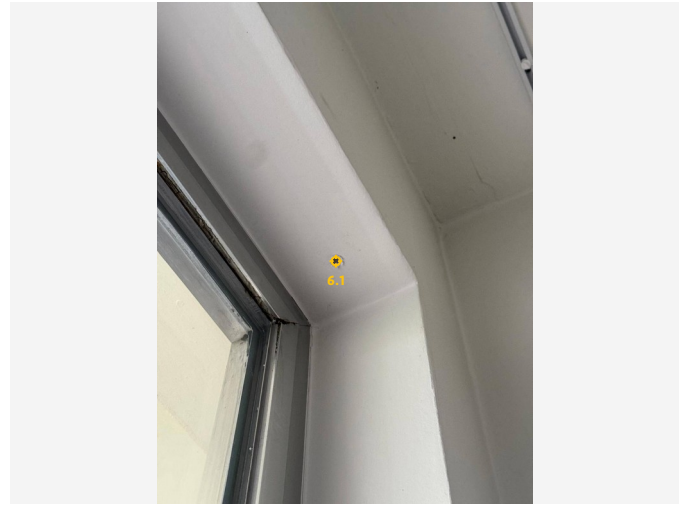
Fiche 6: Pleisterwerk plafonds

Geen asbest

#	Type	Referentie	Resultaat
6.1	Mengmonster	002	Geen asbest

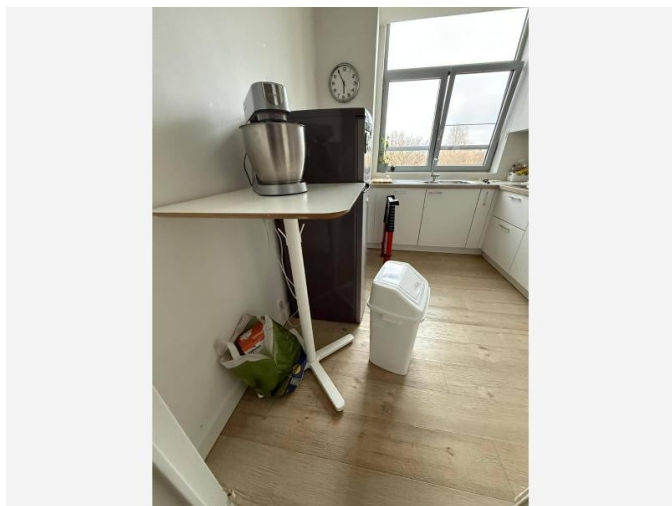
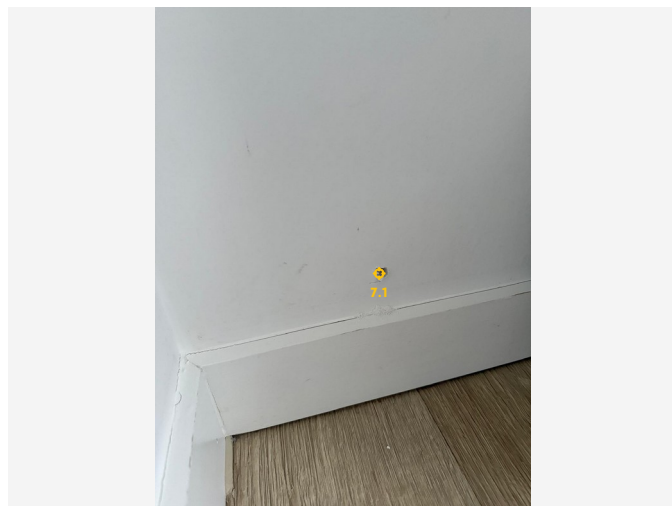
Fiche 7: Pleisterwerk wanden

Geen asbest

#	Type	Referentie	Resultaat
7.1	Mengmonster	001	Geen asbest

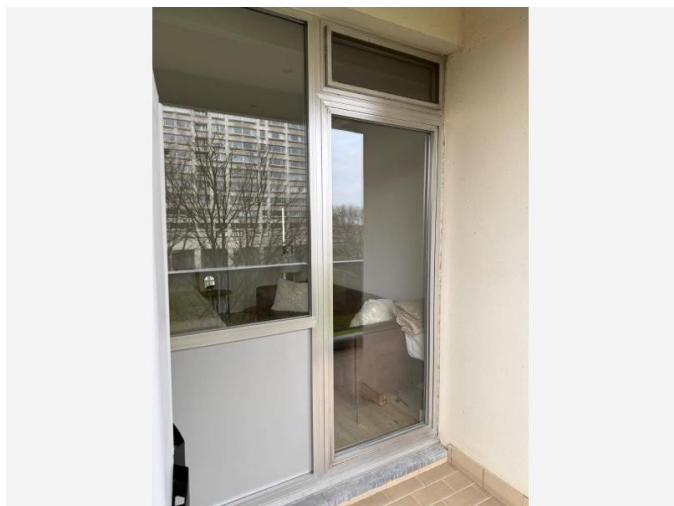
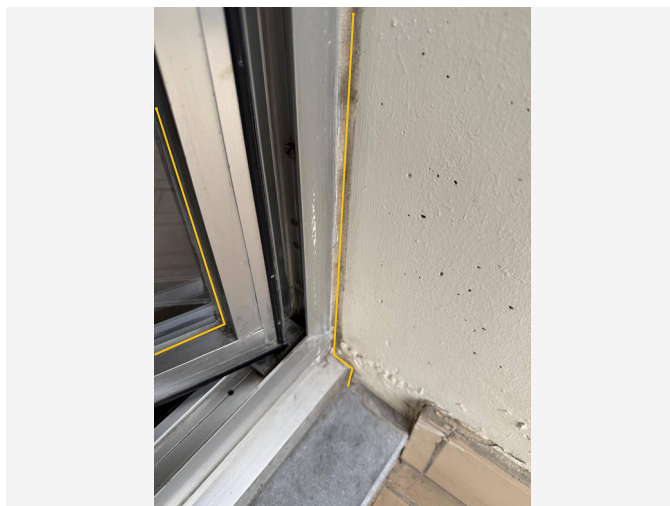
Geen asbest

#	Type	Referentie	Resultaat
8.1	Puntmonster	003	Geen asbest

Beschrijving	Mastiek metalen ramen (tussen glas en profiel)
Omgeving	Grenst aan binnen- en buitenlucht
Primaire drager	Wandopening verticaal (raam, deur, ...)
Bindmiddel van materiaal	Kitten, mastiek, pasta
Gebondenheid op basis van bindmiddel	Hecht
Hoeveelheid (gewicht - aantal)	<ul style="list-style-type: none">• 1,00 kg - 1 stuk
Totaal gewicht	1,00 kg
Identificatiemethode	Een monstername door de asbestdeskundige met laboanalyse door een asbestlabo.
Destructieve handeling voor identificatie	Nee
Opmerking	Alle metalen ramen hebben dezelfde afwerking met mastiek. Deze oppervlakte, volumes en gewichten zijn niet gemeten, maar geschat op basis van een benadering van de aanwezige kitten (de opgegeven hoeveelheden mogen niet gebruikt worden als maatstaf voor heffingen).
