# Asbestinventarisatetest

Herdebeekstraat 132, 1701 Dilbeek

Attestnummer : 20251215-000269.000

**Niet-asbestveilig**

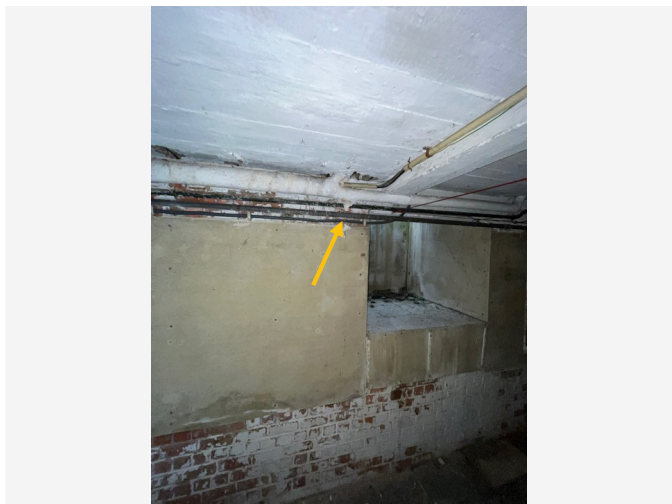
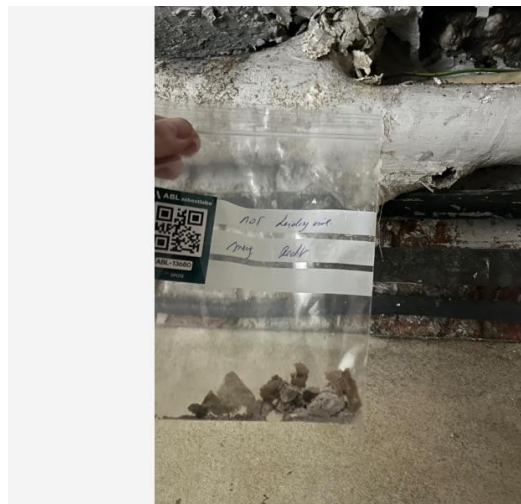
| Eindbeoordeling materiaalrisico | Hoog materiaalrisico en/of hoge kans op vezelvrijgave |

| Gebondenheid | Categorie 2: niet-hechtgebonden met matrix |
| Asbestsoort (vezeltype) | Crocidoliet aanwezig |
| Asbestconcentratie | Hoog ( $\geq 50\%$ ) |
| Afschermingsgraad van het gehele materiaal | Geheel of deels (ook) vrij aan de binnenlucht |
| Toestand van het materiaal | Matig beschadigd, matig verweerd |

| # | Type | Referentie | Resultaat |
|---|---|---|---|
| 1.1 | Mengmonster | M05 | Amosiet, Crocidoliet, Chrysotiel |

| Beschrijving | Leidingisolatie - Gips rechte stukken |

**Dringend verwijderen**

- Sluit de ruimte luchtdicht af en vermijd het betreden van de ruimte.
- Scherm in afwachting van verwijdering het asbestmateriaal af van luchtstromingen en verstoring: bijvoorbeeld door het te verpakken, te fixeren, af te dekken, signalisatie - afbakening aan te brengen, ...
- Verwijder dit asbestmateriaal zo snel mogelijk. Volg de toestand goed op.

- Hermetische zone (erkend asbestverwijderaar)  
Bij deze verwijdering van asbestmaterialen bestaat er een grote kans op vrijkomen van asbestvezels. Daarom mag dit enkel verwijderd worden door een erkend asbestverwijderaar in een hermetische zone. Bij het verwijderen moet steeds rekening worden gehouden met alle milieu- en veiligheidsvoorschriften. Codex boek VI, titel 3 of de website van OVAM

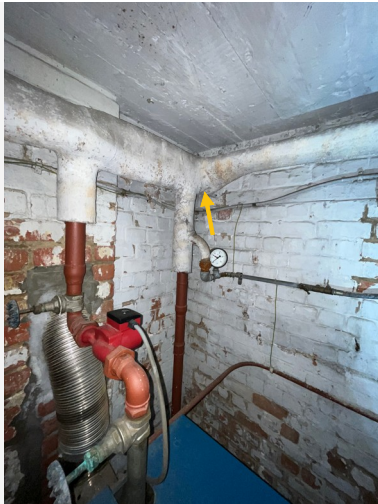
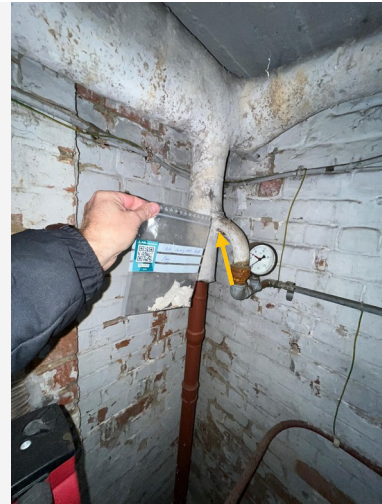
| Eindbeoordeling materiaalrisico | Hoog materiaalrisico en/of hoge kans op vezelvrijgave |

| Gebondenheid | Categorie 2: niet-hechtgebonden met matrix |
| Asbestsoort (vezeltype) | Crocidoliet aanwezig |
| Asbestconcentratie | Hoog ( $\geq 50\%$ ) |
| Afschermingsgraad van het gehele materiaal | Geheel of deels (ook) vrij aan de binnenlucht |
| Toestand van het materiaal | Matig beschadigd, matig verweerd |

| # | Type | Referentie | Resultaat |
|---|---|---|---|
| 2.1 | Mengmonster | .M06 | Amosiet, Crocidoliet, Chrysotiel |

| Beschrijving | Leidingisolatie - Gips.bochten kelder |

**Dringend verwijderen**

- Sluit de ruimte luchtdicht af en vermijd het betreden van de ruimte.
- Scherm in afwachting van verwijdering het asbestmateriaal af van luchtstromingen en verstoring: bijvoorbeeld door het te verpakken, te fixeren, af te dekken, signalisatie - afbakening aan te brengen, ...
- Verwijder dit asbestmateriaal zo snel mogelijk. Volg de toestand goed op.

- Hermetische zone (erkend asbestverwijderaar)  
Bij deze verwijdering van asbestmaterialen bestaat er een grote kans op vrijkomen van asbestvezels. Daarom mag dit enkel verwijderd worden door een erkend asbestverwijderaar in een hermetische zone. Bij het verwijderen moet steeds rekening worden gehouden met alle milieu- en veiligheidsvoorschriften. Codex boek VI, titel 3 of de website van OVAM

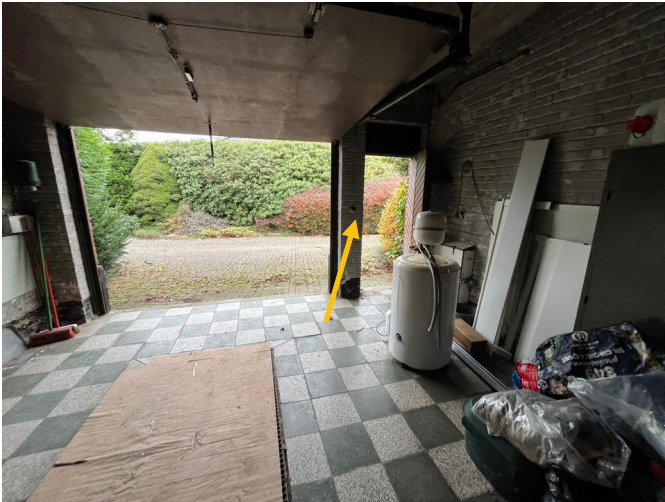
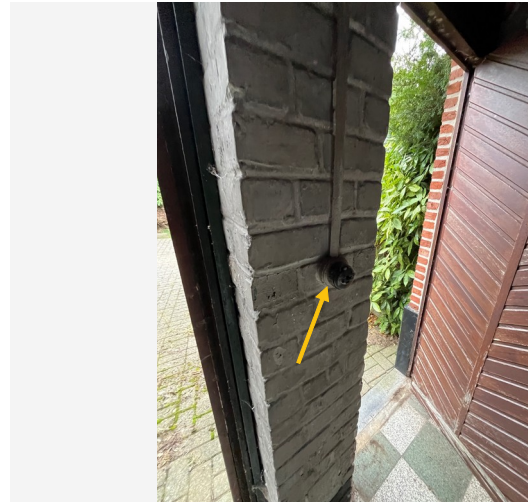
## Fiche 5: Bakeliet – Stopcontacten & schakelaars (binnen)

| Identificatiemethode | <p>De asbestdeskundige beoordeelt het materiaal als asbestverdacht en dus asbesthoudend, en dit zonder monstername.</p> <p>Motivatie: De monstername brengt andere schade aan dan schade die inherent is aan de monstername.</p> |
| Opmerking | De genoteerde hoeveelheid betreft een schatting. Niet alle schakelmateriaal kunnen vaststellen |

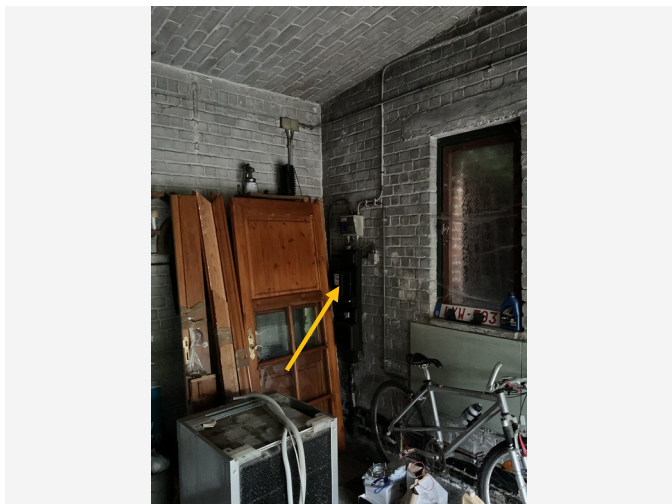
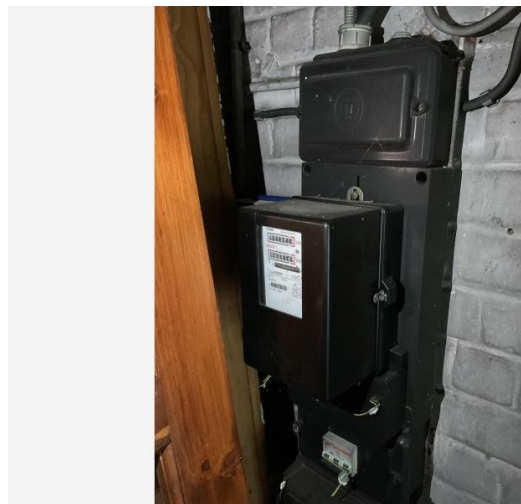
| Identificatiemethode | <p>De asbestdeskundige beoordeelt het materiaal als asbestverdacht en dus asbesthoudend, en dit zonder monstername.</p> <p>Motivatie: De monstername brengt andere schade aan dan schade die inherent is aan de monstername.</p> |
| Opmerking | De meterkast hoort toe aan de nutsmaatschappij en dient door hen vervangen/verwijderd te worden. |

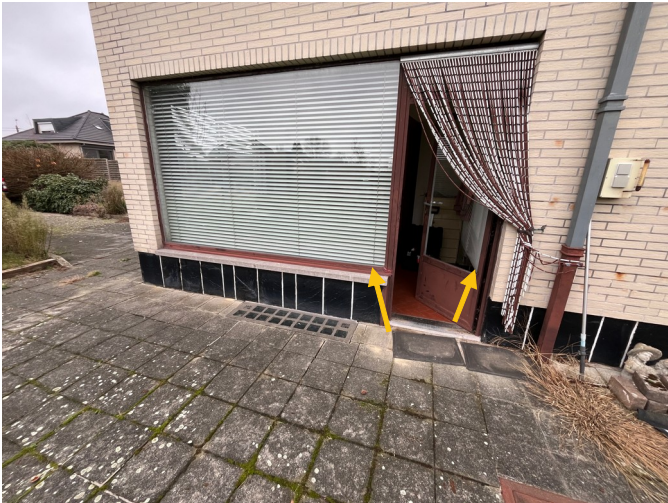
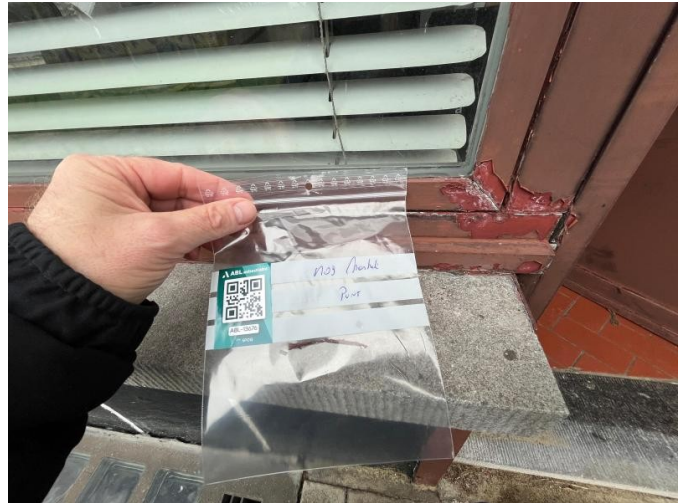
## Fiche 16: Mastiek/kit tussen muur en profiel buiten

Geen asbest

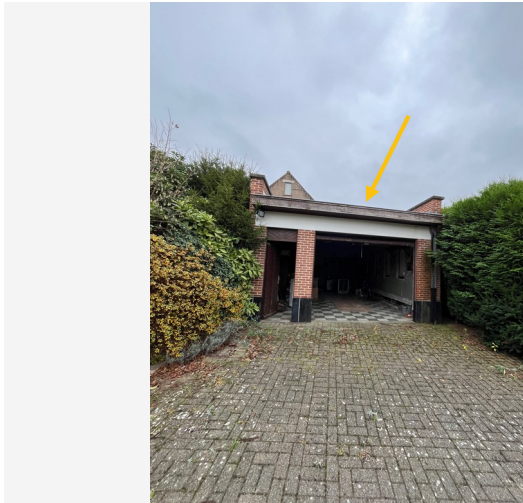
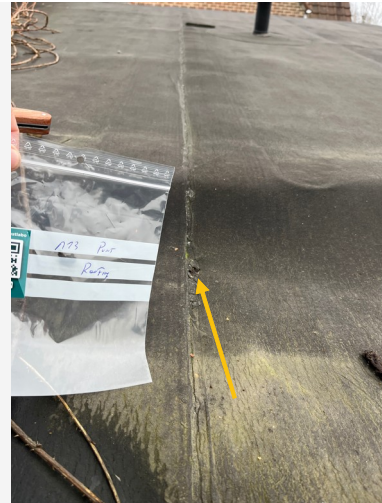
## Fiche 17: Dakbedekking - Roofing garage

Geen asbest

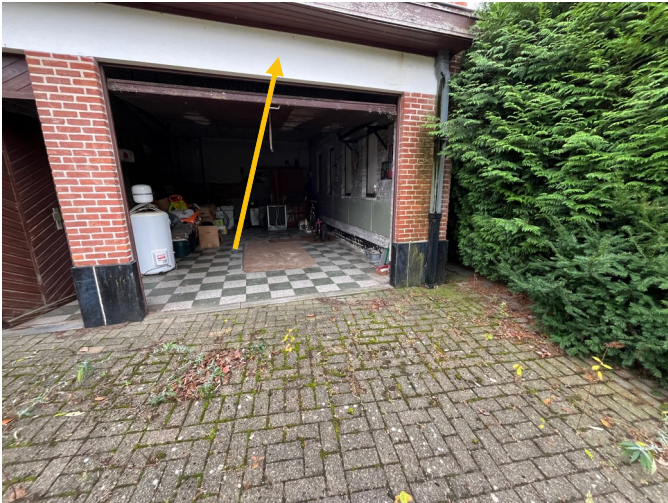
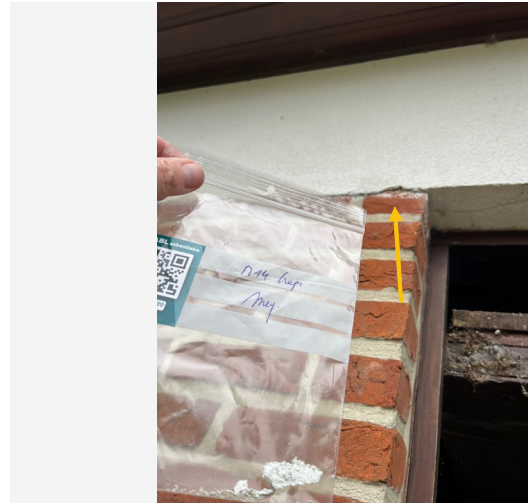
## Fiche 18: Crepi (buiten) garage

Geen asbest

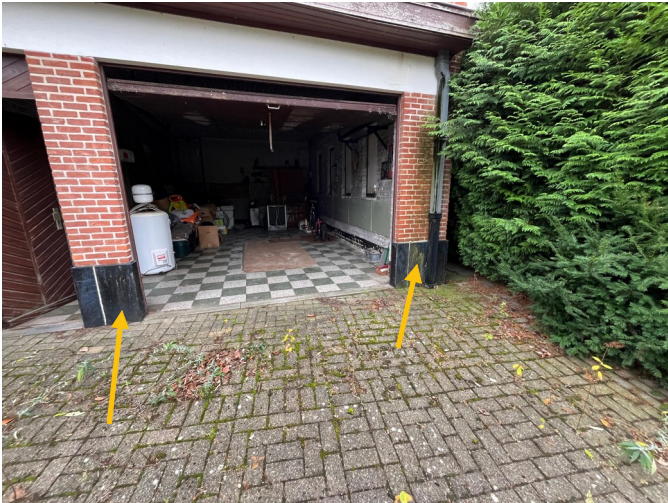
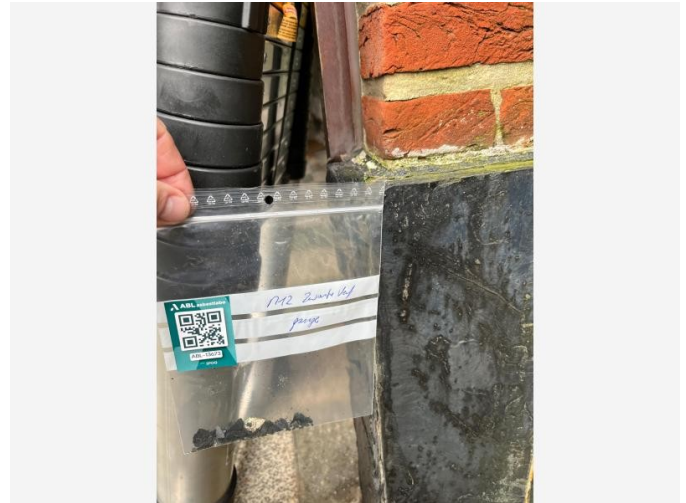
## Fiche 19: Verf rond garage

Geen asbest

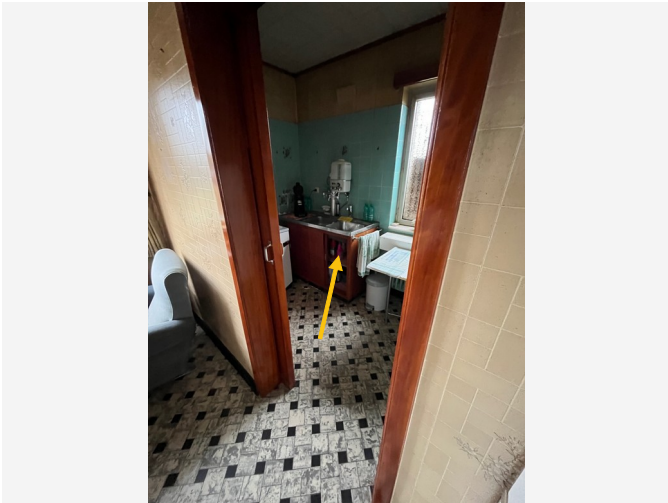
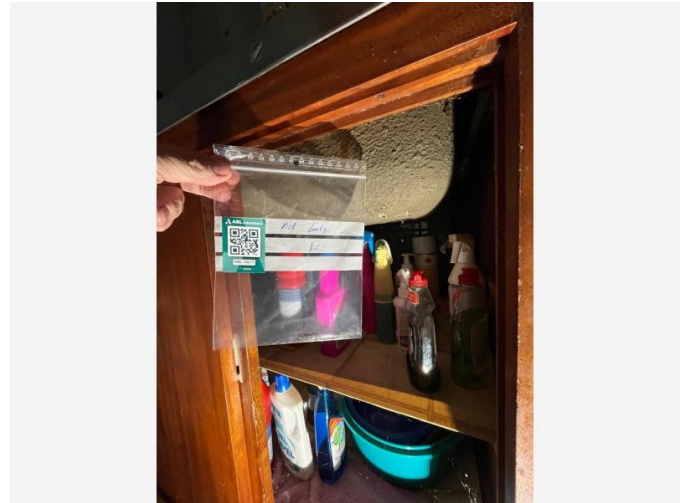
## Fiche 21: Coating onder spoelbak keuken

Geen asbest

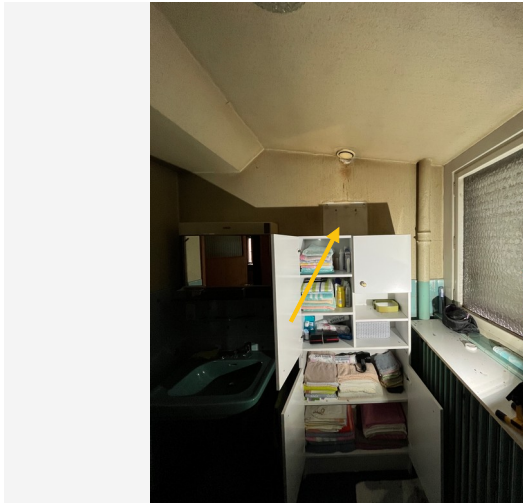
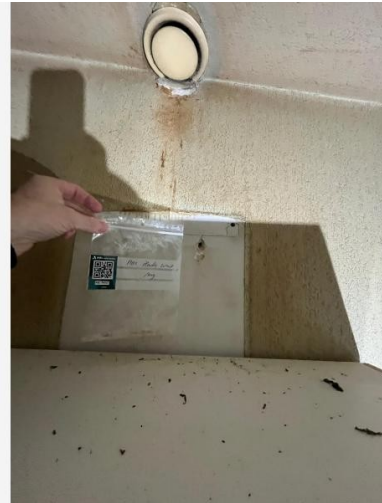
## Fiche 22: Pleisterwerk wanden

Geen asbest

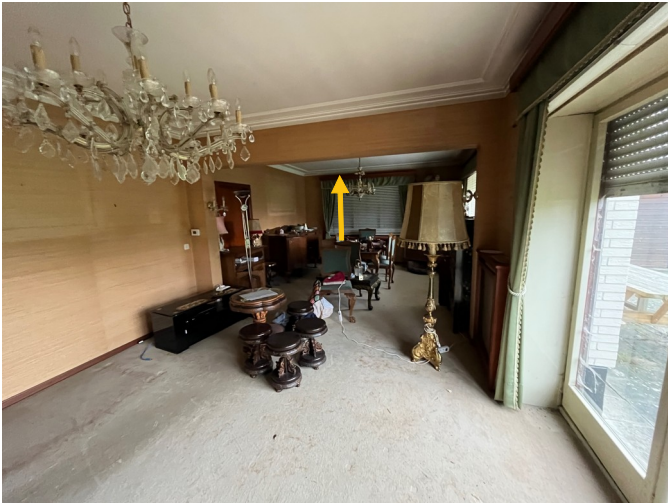
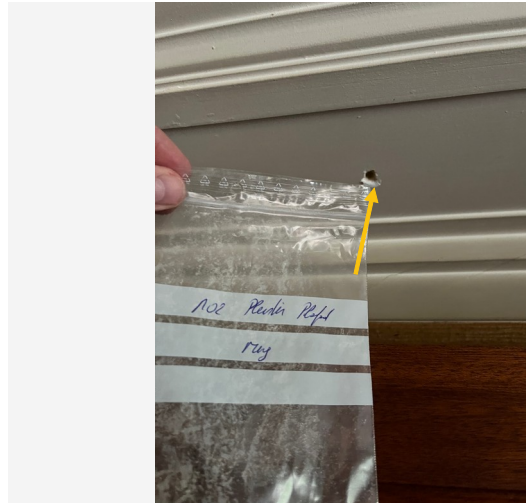
## Fiche 23: Pleisterwerk plafonds

Geen asbest

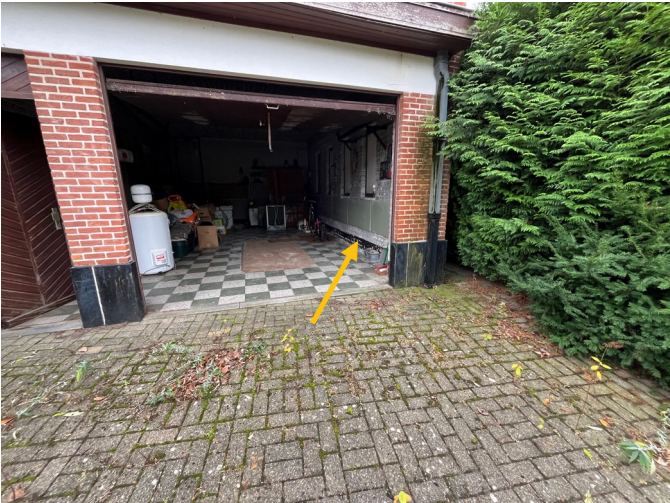
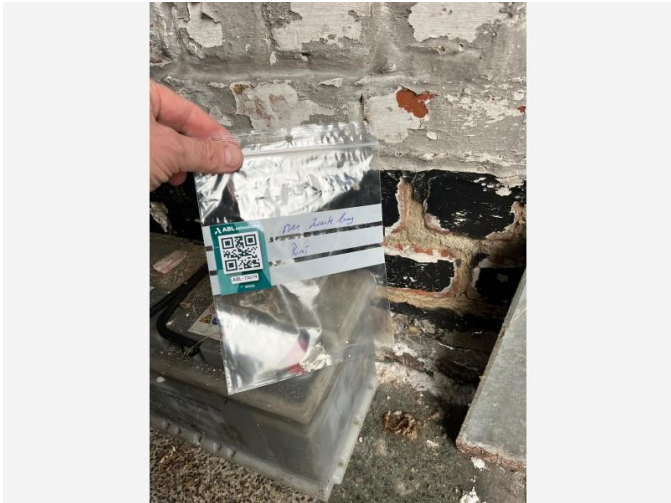
# Fiche 24: zwarte Verf in de garage

Geen asbest

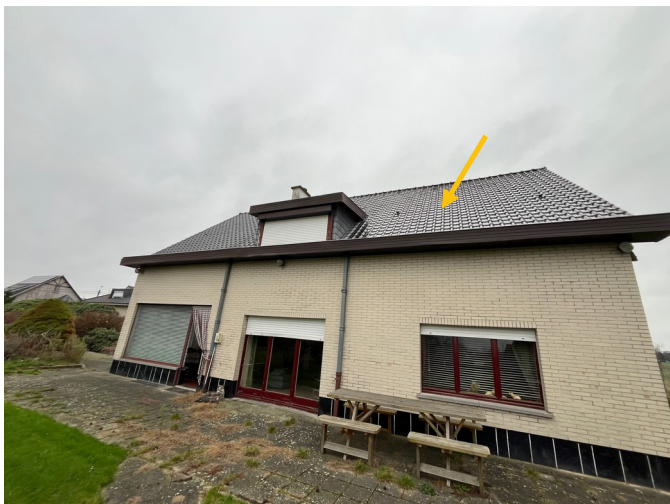
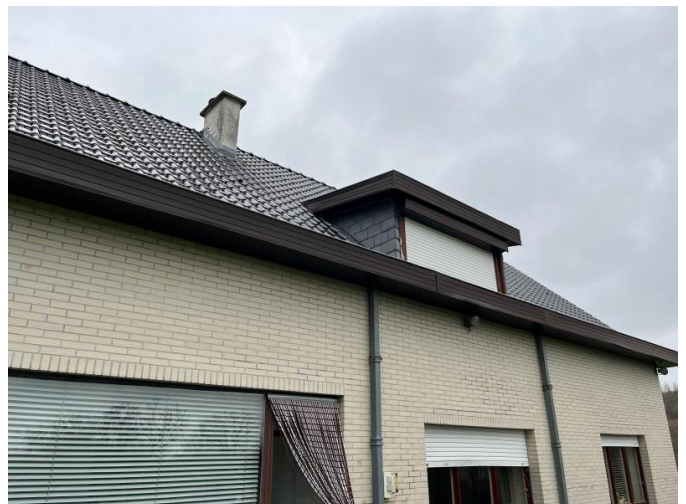
### Fiche 25: Dakbedekking - niet verdacht

| Beschrijving | Notitie | Terug te vinden op plannen |
|---|---|---|
| Fiche 25: Dakbedekking - niet verdacht | Geen asbestverdachte dakbedekking aanwezig | Plan 1.1: Hoofdgebouw plan |
