Asbestinventarisatetest

Appelweg 162, 3221 Holsbeek

Attestnummer : 20251222-000243.000

Uitgegeven op : 22.12.2025

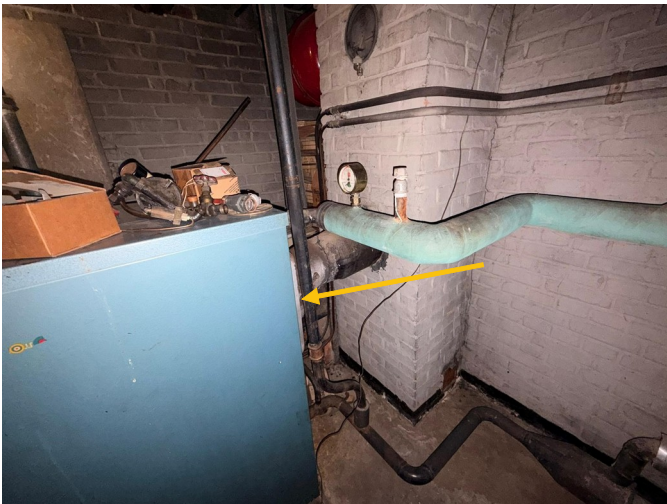
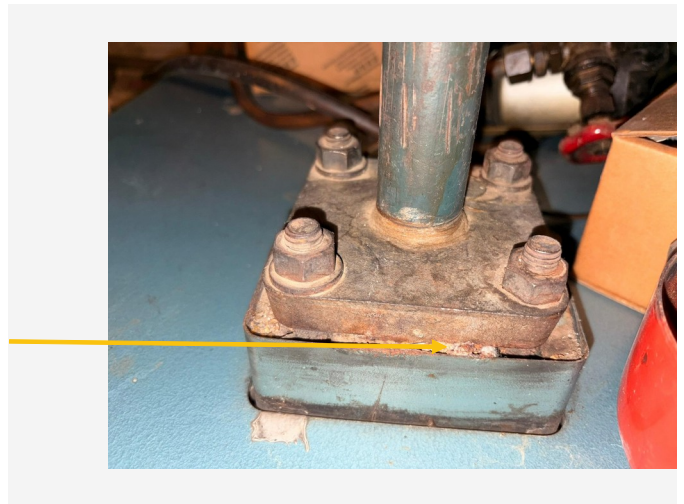
Eindbeoordeling materiaalrisico	Hoog materiaalrisico en/of hoge kans op vezelvrijgave
---------------------------------	---

Gebondenheid	Categorie 2: niet-hechtgebonden met matrix
Asbestsoort (vezeltype)	Crocidoliet aanwezig
Asbestconcentratie	Hoog ($\geq 50\%$)
Afschermingsgraad van het gehele materiaal	Geheel of deels (ook) vrij aan de binnenlucht
Toestand van het materiaal	Licht beschadigd, licht verweerd. Intact calciumsilicaatmateriaal of categorie III 'gebondenheid'

Beschrijving	Ketel
Omgeving	Binnen
Primaire drager	HVAC infrastructuur en uitrusting
Asbestmateriaal	Pakking, dichting
Bindmiddel van asbestmateriaal	Karton - papier - viltachtig
Gebondenheid op basis van bindmiddel	Niet-hechtgebonden
Hoeveelheid (gewicht - aantal)	<ul style="list-style-type: none">• 2,00 kg - 1 stuk
Totaal gewicht	2,00 kg
Eenvoudig bereikbaar	Ja
Bevestigingswijze	<ul style="list-style-type: none">• Geklemd• Geschroefd
Identificatiemethode	<p>De asbestdeskundige beoordeelt het materiaal als asbestverdacht en dus asbesthoudend, en dit zonder monstername.</p> <p>Motivatie: De monstername brengt andere schade aan dan schade die inherent is aan de monstername.</p>
Destructieve handeling voor identificatie	Nee
Opmerking	<p>De opgegeven hoeveelheid is een schatting. Zowel aan de brander als aan de achterzijde van de ketel zijn er duidelijk asbesthoudende pakkingen aanwezig. Het is dan ook hoogstwaarschijnlijk dat er bij het demonteren van de ketel nog meer pakkingen en dichtingen bloot komen te liggen.</p>

- Verwijder dit asbestmateriaal zo snel mogelijk. Volg de toestand goed op.

- Hermetische zone (erkend asbestverwijderaar)
Deze asbesttoepassing is in vele gevallen zodanig beschadigd doorheen de jaren dat ze niet meer als hechtgebonden kan beschouwd worden en kan dus best door een erkend asbestverwijderaar onder een hermetische zone verwijderd worden. Er is in dezelfde ruimte ook veel leidingisolatie aanwezig dus het is waarschijnlijk wel te doen om beide asbesttoepassingen in eenzelfde behandeling te verwijderen zonder verdere contaminatie van het woning

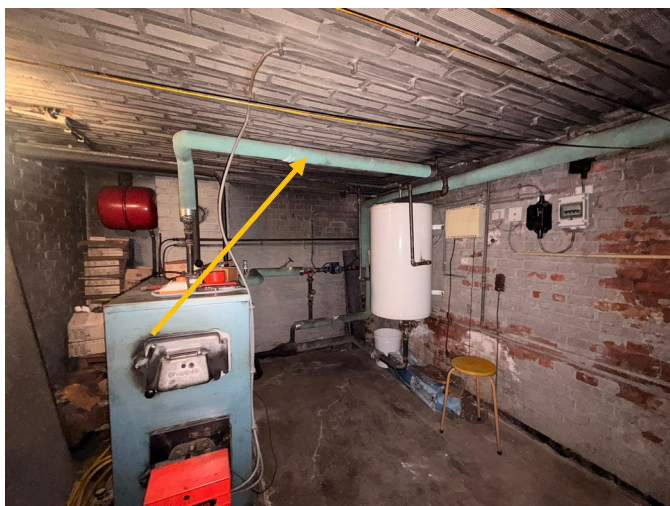
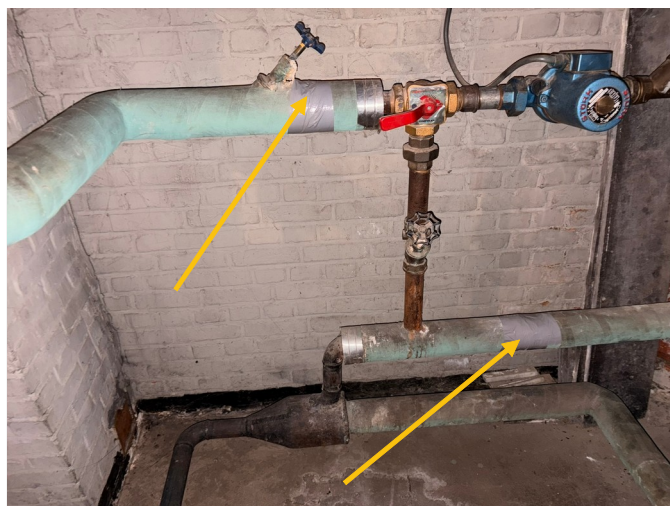
Eindbeoordeling materiaalrisico	Hoog materiaalrisico en/of hoge kans op vezelvrijgave
---------------------------------	---

Gebondenheid	Categorie 2: niet-hechtgebonden met matrix
Asbestsoort (vezeltype)	Amfibool aanwezig, uitgezonderd crocidoliet
Asbestconcentratie	Laag (< 50%)
Afschermingsgraad van het gehele materiaal	Geheel of deels (ook) vrij aan de binnenlucht
Toestand van het materiaal	Matig beschadigd, matig verweerd

#	Type	Referentie	Resultaat
2.1	Mengmonster	9147130	Amosiet
2.2	Mengmonster	9147131	Amosiet

Beschrijving	Groene leidingisolatie recht
Omgeving	Binnen
Primaire drager	HVAC infrastructuur en uitrusting
Asbestmateriaal	In-situ afwerkingslagen - Thermische isolatie
Bindmiddel van asbestmateriaal	Gips - kalk
Gebondenheid op basis van bindmiddel	Niet-hechtgebonden
Hoeveelheid (lengte - omtrek - dikte - aantal)	<ul style="list-style-type: none">• 15,00 m - 30,00 cm - 1,50 cm - 1 stuk
Totaal volume	0,068 m ³
Eenvoudig bereikbaar	Ja
Bevestigingswijze	<ul style="list-style-type: none">• Verlijmd, ingegoten, versmeerd
Identificatiemethode	Een monstername door de asbestdeskundige met laboanalyse door een asbestlabo.
Destructieve handeling voor identificatie	Nee
Opmerking	De opgegeven hoeveelheid is een schatting, geen bestekhoeveelheid

- Zorg voor een veilig beheer. Vermijd het beschadigen van het asbestmateriaal. Controleer de toestand jaarlijks op wijzigingen.
- Verwijder dit asbestmateriaal zo snel mogelijk. Volg de toestand goed op.

- Hermetische zone (erkend asbestverwijderaar)
Deze handeling kan enkel op een veilige manier verwijderd worden onder een hermetische zone door een erkend asbestverwijderaar

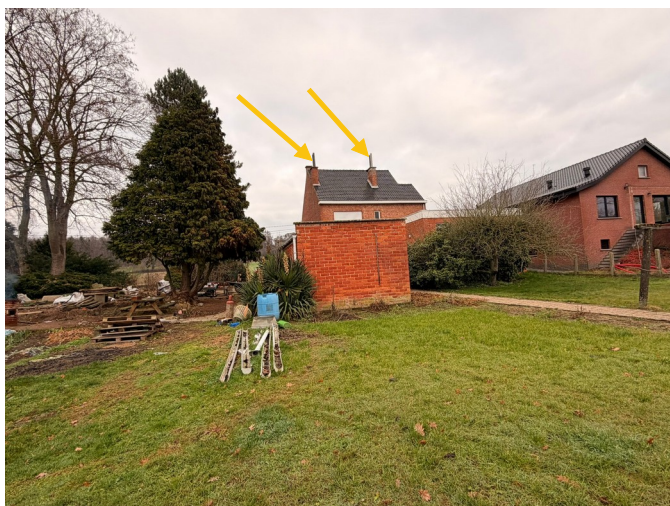
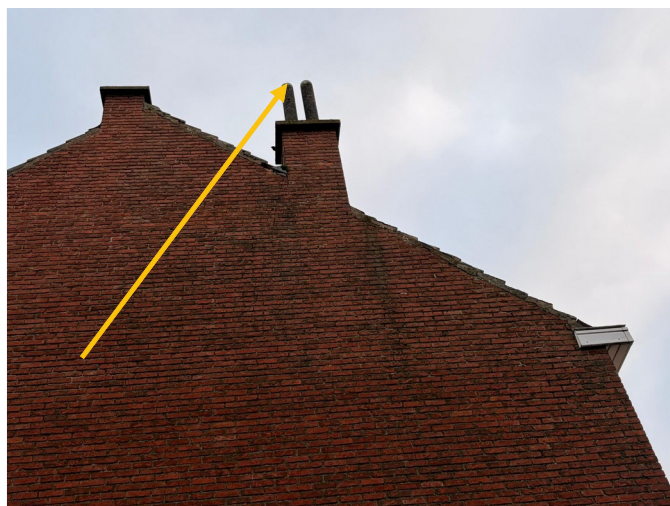
Eindbeoordeling materiaalrisico	Laag materiaalrisico en/of verlaagde kans op vezelvrijgave
---------------------------------	--

Gebondenheid	Categorie 1: hechtgebonden in oorsprong
Asbestsoort (vezeltype)	Crocidoliet aanwezig
Asbestconcentratie	Laag (< 50%)
Afschermingsgraad van het gehele materiaal	Geheel of deels vrij aan de buitenlucht
Toestand van het materiaal	Licht beschadigd, licht verweerd. Intact calciumsilicaatmateriaal of categorie III 'gebondenheid'

Beschrijving	Rookkanalen
Omgeving	Buiten
Primaire drager	HVAC infrastructuur en uitrusting
Asbestmateriaal	Rookgaskanaal
Bindmiddel van asbestmateriaal	Cement
Gebondenheid op basis van bindmiddel	Hecht
Hoeveelheid (lengte - omtrek - dikte - aantal)	<ul style="list-style-type: none"> • 6,00 m - 30,00 cm - 0,50 cm - 1 stuk
Totaal volume	0,009 m ³
Eenvoudig bereikbaar	Ja
Bevestigingswijze	<ul style="list-style-type: none"> • Geklemd • Verlijmd, ingegoten, versmeerd
Identificatiemethode	<p>De asbestdeskundige beoordeelt het materiaal als asbestverdacht en dus asbesthoudend, en dit zonder monstername.</p> <p>Motivatie: Er is een onderzoeksbeperking die monstername verhindert; De ruimte of het materiaal bevindt zich hoger dan 3,5 meter vanaf een vaste ondergrond.</p>
Destructieve handeling voor identificatie	Nee
Opmerking	De opgegeven hoeveelheid is een schatting vanaf de begane grond en kon door de hoogte dus niet nagemeten worden

- Verwijder dit asbestmateriaal zo snel mogelijk. Volg de toestand goed op.

- Eenvoudige handelingen: mag via doe-het-zelf of door werknemer(s) met opleidingsattest eenvoudige handelingen
Het verwijderen van deze toepassing is in principe een eenvoudige handeling en kan via doe-het-zelf of door werknemer(s) met opleidingsattest eenvoudige handelingen verwijderd worden. Mits er rekening gehouden wordt met de geldende maatregelen betreffende asbestverwijdering en afvoer.

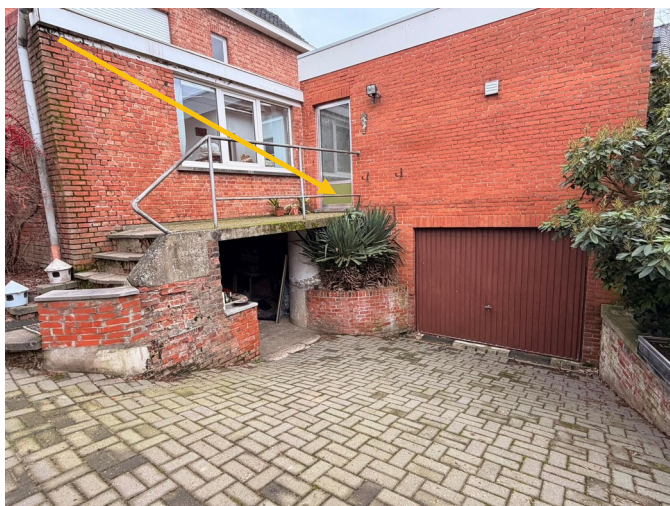
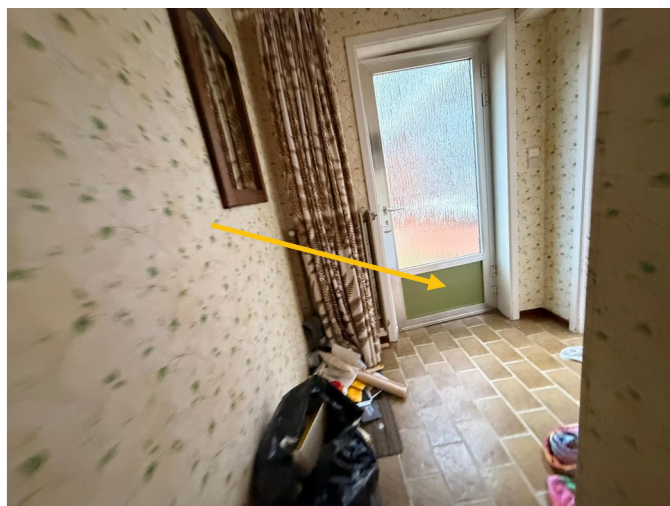
Eindbeoordeling materiaalrisico	Laag materiaalrisico en/of verlaagde kans op vezelvrijgave
---------------------------------	--

Gebondenheid	Categorie 1: hechtgebonden in oorsprong
Asbestsoort (vezeltype)	Crocidoliet aanwezig
Asbestconcentratie	Laag (< 50%)
Afschermingsgraad van het gehele materiaal	Geheel of deels vrij aan de buitenlucht
Toestand van het materiaal	Onbeschadigd, niet verweerd

Beschrijving	Glasal plaat in deur
Omgeving	Grenst aan binnen- en buitenlucht
Primaire drager	Wandopening verticaal (raam, deur, ...)
Asbestmateriaal	Dak- en gevelbekleding - Plaat
Bindmiddel van asbestmateriaal	Cement
Gebondenheid op basis van bindmiddel	Hecht
Hoeveelheid (oppervlakte - dikte - aantal)	• 1,00 m ² - 0,50 cm - 1 stuk
Totaal volume	0,005 m ³
Eenvoudig bereikbaar	Ja
Bevestigingswijze	• Geklemd
Identificatiemethode	De asbestdeskundige beoordeelt het materiaal als asbesthoudend, en dit zonder monsternamen.
Destructieve handeling voor identificatie	Nee

- Zorg voor een veilig beheer. Vermijd het beschadigen van het asbestmateriaal. Controleer de toestand jaarlijks op wijzigingen.

- Eenvoudige handelingen: mag via doe-het-zelf of door werknemer(s) met opleidingsattest eenvoudige handelingen
Deze asbesttoepassing kan op een eenvoudige manier verwijderd worden via doe-het-zelf of door werknemer(s) met opleidingsattest eenvoudige handelingen. Mits er rekening gehouden wordt met de geldende maatregelen betreffende asbestverwijdering en afvoer

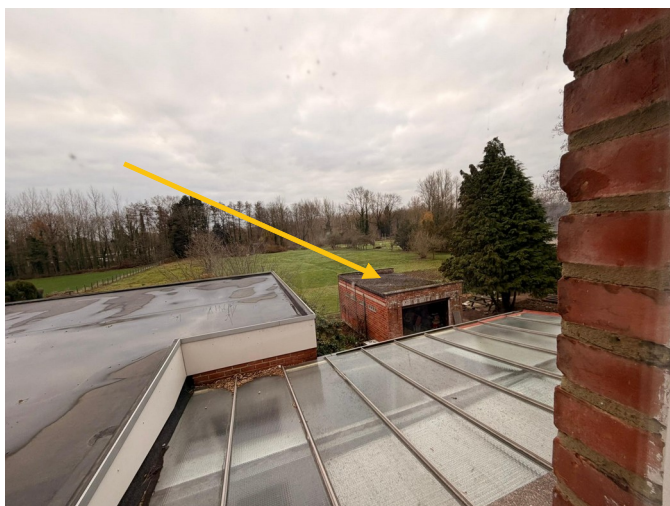
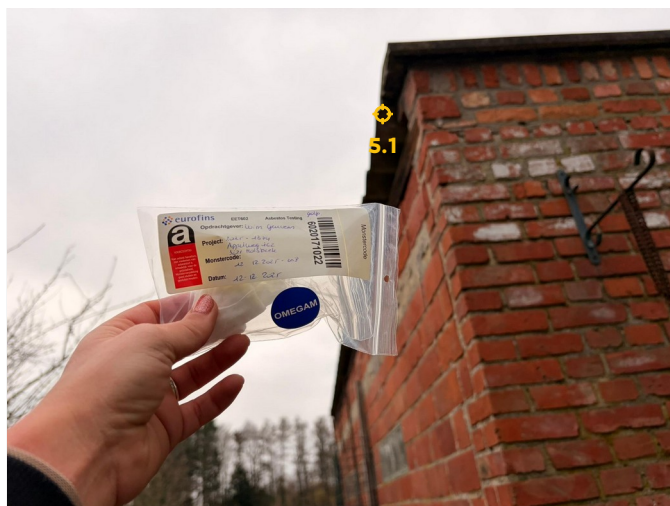
Eindbeoordeling materiaalrisico	Laag materiaalrisico en/of verlaagde kans op vezelvrijgave
---------------------------------	--

Gebondenheid	Categorie 1: hechtgebonden in oorsprong
Asbestsoort (vezeltype)	Amfibool aanwezig, uitgezonderd crocidoliet
Asbestconcentratie	Laag (< 50%)
Afschermingsgraad van het gehele materiaal	Geheel of deels vrij aan de buitenlucht
Toestand van het materiaal	Licht beschadigd, licht verweerd. Intact calciumsilicaatmateriaal of categorie III 'gebondenheid'

#	Type	Referentie	Resultaat
5.1	Puntmonster	9147135	Amosiet, Chrysotiel

Beschrijving	Golplaten garage
Omgeving	Buiten
Primaire drager	Plat dak
Asbestmateriaal	Dak- en gevelbekleding - Golfplaat
Bindmiddel van asbestmateriaal	Cement
Gebondenheid op basis van bindmiddel	Hecht
Hoeveelheid (oppervlakte - aantal)	<ul style="list-style-type: none">• 25,00 m² - 1 stuk
Totale oppervlakte	25,00 m ²
Eenvoudig bereikbaar	Ja
Bevestigingswijze	<ul style="list-style-type: none">• Geklemd
Identificatiemethode	Een monstername door de asbestdeskundige met laboanalyse door een asbestlabo.
Destructieve handeling voor identificatie	Nee

- Verwijder dit asbestmateriaal zo snel mogelijk. Volg de toestand goed op.

- Eenvoudige handelingen: mag via doe-het-zelf of door werknemer(s) met opleidingsattest eenvoudige handelingen
Het verwijderen van deze toepassing valt onder een eenvoudige handeling en mag dus uitgevoerd worden via doe-het-zelf of door werknemer(s) met opleidingsattest eenvoudige handelingen mits er rekening gehouden wordt met de geldende maatregelen betreffende asbestverwijdering en afvoeren.

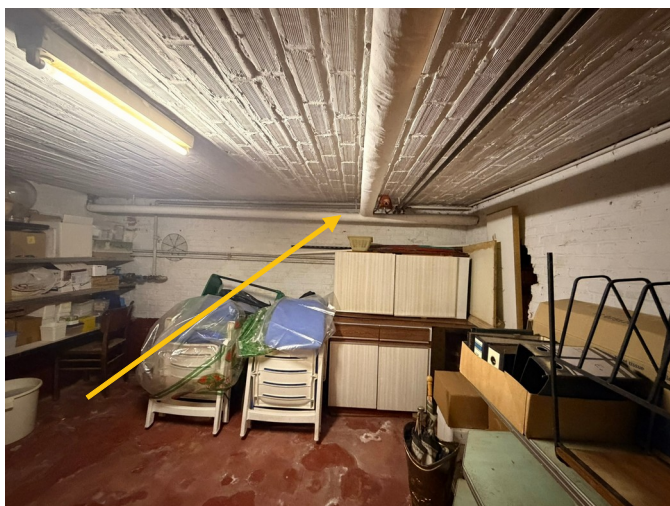
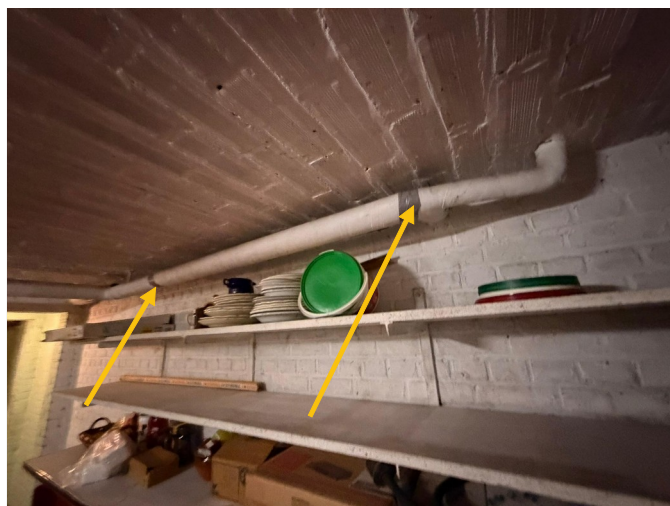
Eindbeoordeling materiaalrisico	Verhoogd materiaalrisico en/of verhoogde kans op vezelvrijgave
---------------------------------	--

Gebondenheid	Categorie 2: niet-hechtgebonden met matrix
Asbestsoort (vezeltype)	Amfibool aanwezig, uitgezonderd crocidoliet
Asbestconcentratie	Laag (< 50%)
Afschermingsgraad van het gehele materiaal	Geheel of deels (ook) vrij aan de binnenlucht
Toestand van het materiaal	Licht beschadigd, licht verweerd. Intact calciumsilicaatmateriaal of categorie III 'gebondenheid'

#	Type	Referentie	Resultaat
6.1	Mengmonster	12122025-001 - Witte leidingisolatie	Amosiet
6.2	Mengmonster	9147129	Amosiet

Beschrijving	Witte leidingisolatie
Omgeving	Binnen
Primaire drager	HVAC infrastructuur en uitrusting
Asbestmateriaal	In-situ afwerkingslagen - Thermische isolatie
Bindmiddel van asbestmateriaal	Gips - kalk
Gebondenheid op basis van bindmiddel	Niet-hechtgebonden
Hoeveelheid (lengte - omtrek - dikte - aantal)	<ul style="list-style-type: none">• 15,00 m - 30,00 cm - 1,00 cm - 1 stuk
Totaal volume	0,045 m ³
Eenvoudig bereikbaar	Ja
Bevestigingswijze	<ul style="list-style-type: none">• Verlijmd, ingegoten, versmeerd
Identificatiemethode	Een monstername door de asbestdeskundige met laboanalyse door een asbestlabo.
Destructieve handeling voor identificatie	Nee
Opmerking	De opgegeven hoeveelheid is een schatting, geen bestekhoeveelheid

- Zorg voor een veilig beheer. Vermijd het beschadigen van het asbestmateriaal. Controleer de toestand jaarlijks op wijzigingen.
- Sluit de ruimte luchtdicht af en vermijd het betreden van de ruimte.
- Verwijder dit asbestmateriaal zo snel mogelijk. Volg de toestand goed op.

- Hermetische zone (erkend asbestverwijderaar)
Deze asbesttoepassing kan enkel verwijderd worden onder een hermetische zone door een erkend asbestverwijderaar om het risico op contaminatie in de rest van de woning te voorkomen.

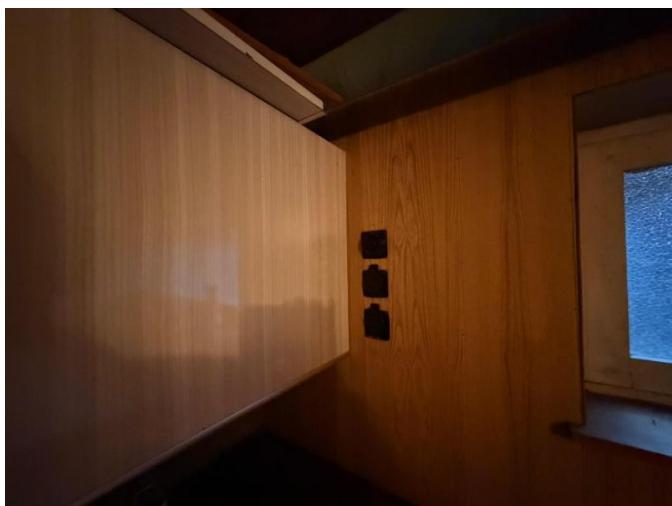
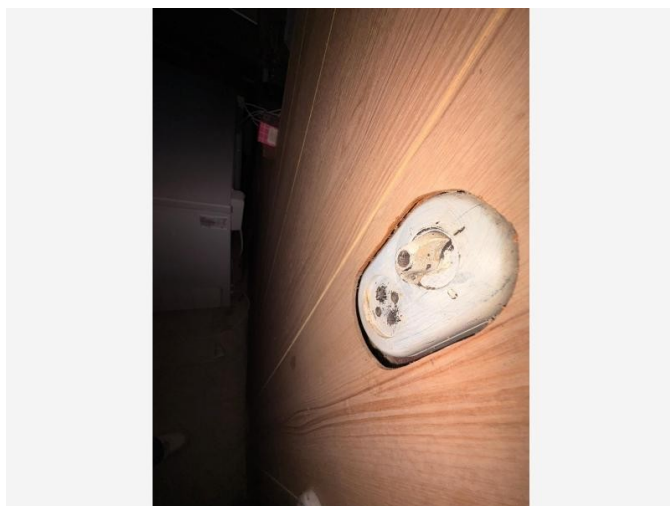
Eindbeoordeling materiaalrisico	Laag materiaalrisico en/of verlaagde kans op vezelvrijgave
---------------------------------	--

Gebondenheid	Categorie 1: hechtgebonden in oorsprong
Asbestsoort (vezeltype)	Crocidoliet aanwezig
Asbestconcentratie	Laag (< 50%)
Afschermingsgraad van het gehele materiaal	Geheel of deels vrij aan de buitenlucht
Toestand van het materiaal	Onbeschadigd, niet verweerd

Beschrijving	Bakeliete materialen
Omgeving	Binnen
Primaire drager	Binnenwand
Asbestmateriaal	Plaat, paneel, tablet - Type Bakeliet
Bindmiddel van asbestmateriaal	Kunststof of -hars
Gebondenheid op basis van bindmiddel	Hecht
Hoeveelheid (oppervlakte - dikte - aantal)	• 0,50 m ² - 1,00 cm - 1 stuk
Totaal volume	0,005 m ³
Eenvoudig bereikbaar	Ja
Bevestigingswijze	<ul style="list-style-type: none">• Geklemd• Geschroefd
Identificatiemethode	De asbestdeskundige beoordeelt het materiaal als asbesthoudend, en dit zonder monstername.
Destructieve handeling voor identificatie	Nee

- Zorg voor een veilig beheer. Vermijd het beschadigen van het asbestmateriaal. Controleer de toestand jaarlijks op wijzigingen.

- Eenvoudige handelingen: mag via doe-het-zelf of door werknemer(s) met opleidingsattest eenvoudige handelingen
Dze toepassingen kan eenvoudig verwijderd worden via doe-het-zelf of door werknemer(s) met opleidingsattest eenvoudige handelingen mits er rekening gehouden wordt met de geldende maatregelen betreffende asbestverwijdering en afvoer. En dat men er rekening mee houdt dat de elementen nog onder spanning staan

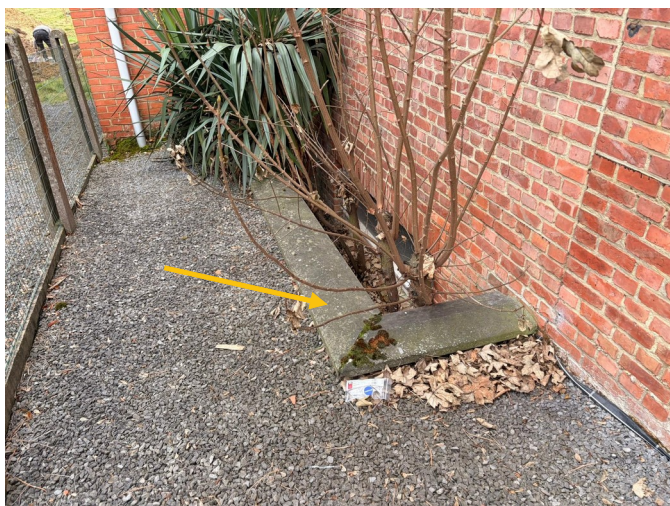
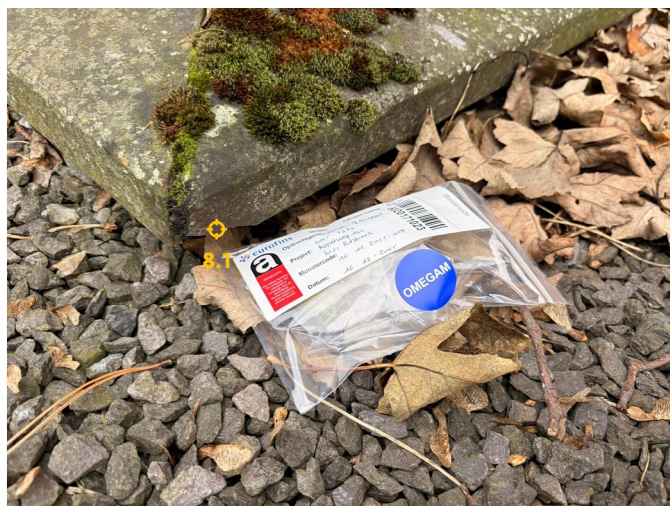
Eindbeoordeling materiaalrisico	Laag materiaalrisico en/of verlaagde kans op vezelvrijgave
---------------------------------	--

Gebondenheid	Categorie 1: hechtgebonden in oorsprong
Asbestsoort (vezeltype)	Alleen chrysotiel
Asbestconcentratie	Laag (< 50%)
Afschermingsgraad van het gehele materiaal	Geheel of deels vrij aan de buitenlucht
Toestand van het materiaal	Licht beschadigd, licht verweerd. Intact calciumsilicaatmateriaal of categorie III 'gebondenheid'

#	Type	Referentie	Resultaat
8.1	Puntmonster	9147136	Chrysotiel

Beschrijving	Dekstenen
Omgeving	Buiten
Primaire drager	Wand buitenschil
Asbestmateriaal	Deksteen, muurkap - Hol
Bindmiddel van asbestmateriaal	Cement
Gebondenheid op basis van bindmiddel	Hecht
Hoeveelheid (oppervlakte - dikte - aantal)	• 5,00 m ² - 3,00 cm - 1 stuk
Totaal volume	0,15 m ³
Eenvoudig bereikbaar	Ja
Bevestigingswijze	• Verlijmd, ingegoten, versmeerd
Identificatiemethode	Een monstername door de asbestdeskundige met laboanalyse door een asbestlabo.
Destructieve handeling voor identificatie	Nee

- Verwijder dit asbestmateriaal zo snel mogelijk. Volg de toestand goed op.

- Eenvoudige handelingen: mag via doe-het-zelf of door werknemer(s) met opleidingsattest eenvoudige handelingen
Deze asbesttoepassing kan doormiddel van een eenvoudige handeling doe-het-zelf of door werknemer(s) met opleidingsattest eenvoudige handelingen verwijderd worden. Mits er rekening gehouden wordt met de geldende regels betreffende het verwijderen en afvoeren van asbesthoudende materialen

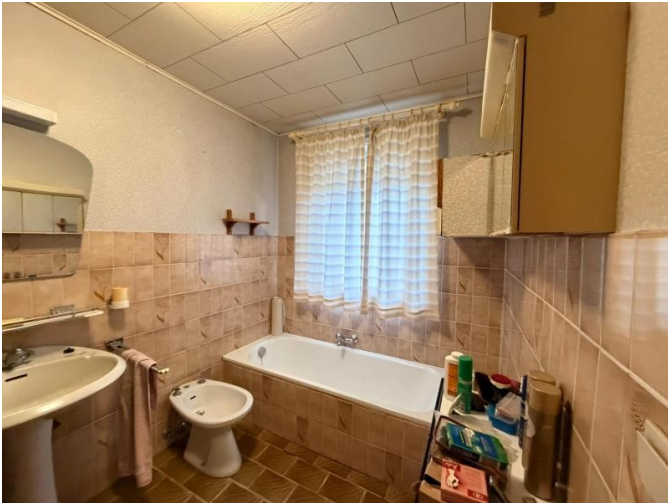
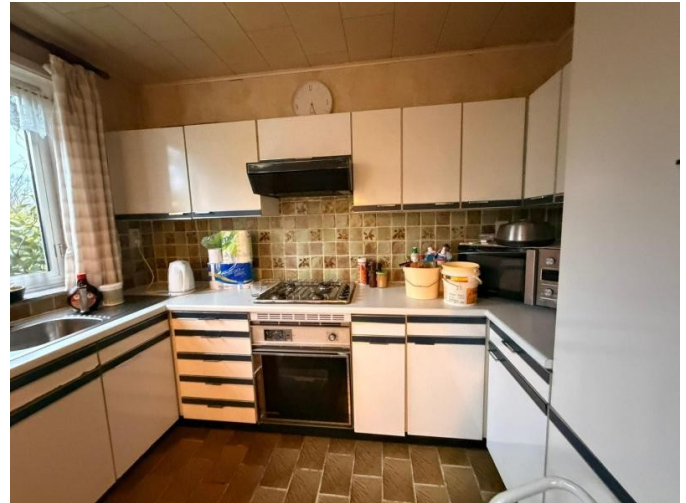
De tegels in de badkamer en keuken zijn niet asbestverdacht. Er kan zonder een destructief onderzoek niet uitgesloten worden dat er asbesthoudende lijmen gebruikt zijn bij het bevestigen van de tegels. Houdt hier bij werken steeds rekening mee.

Basis voor advies	De asbestdeskundige beoordeelt het materiaal als niet-asbestverdacht.
-------------------	---

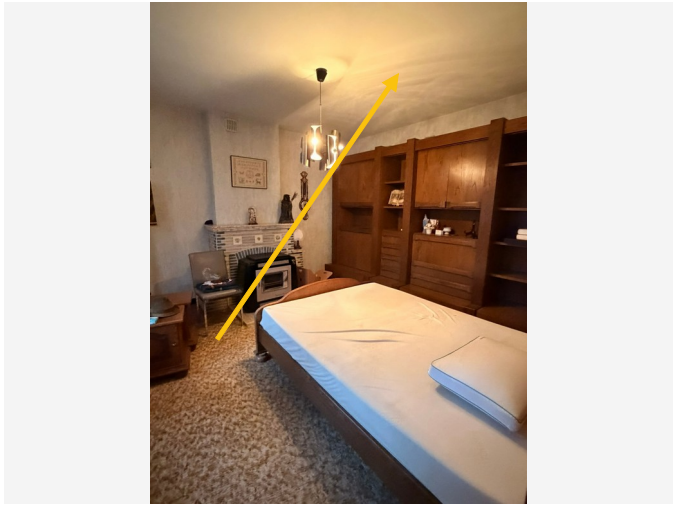
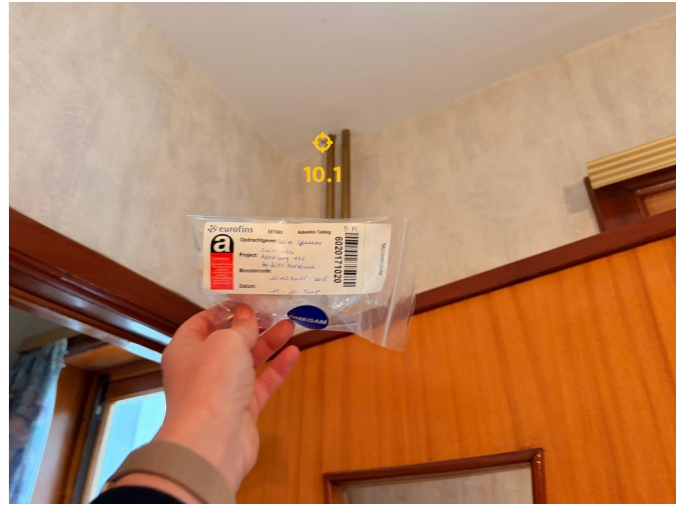
Fiche 10: Pleisterwerk plafonds

Geen asbest

#	Type	Referentie	Resultaat
10.1	Mengmonster	9147133	Geen asbest
