# Asbestinventarisatetest

Heideken 4, 3210 Lubbeek

Attestnummer : 20231228-000203.000

Uitgegeven op : 28.12.2023

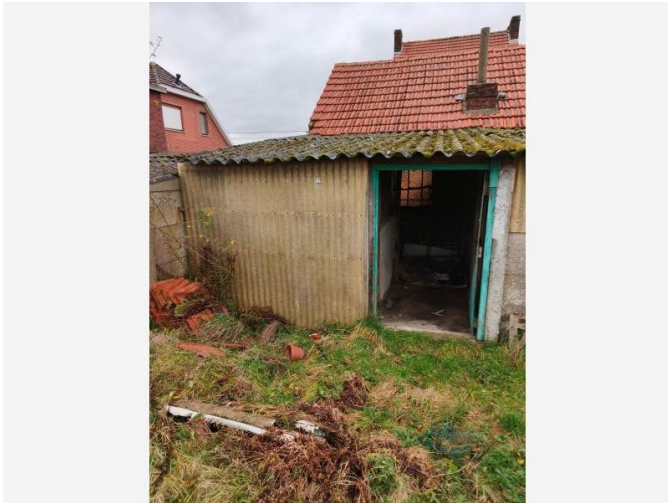
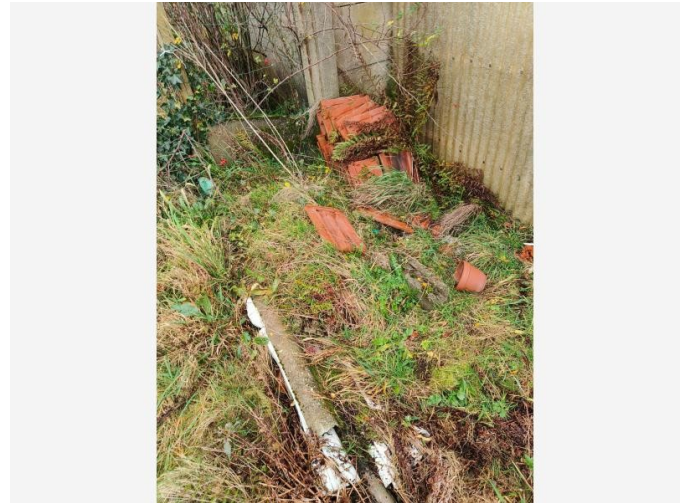
| Aanwezige resten | Enkele (delen van) golfplaten liggen (overwoekerd) in de tuin achter de schuur. Vanwege overwoekering (mogelijk slechts gedeeltelijk waarneembaar) in de tuin is betreft de hoeveelheid een ruwe schatting. |
| Asbestmaterialen | <ul style="list-style-type: none"><li>Dak- en gevelbekleding - Golfplaat</li></ul> |
| Hoeveelheid (gewicht - aantal) | <ul style="list-style-type: none"><li>20,00 kg - 1 stuk</li></ul> |

- Verwijder het asbestafval.

- Eenvoudige handelingen: mag via doe-het-zelf of door werknemer(s) met opleidingsattest eenvoudige handelingen  
Het afval betreft hechtgebonden toepassingen. Verwijder deze zonder (extra) te beschadigen.

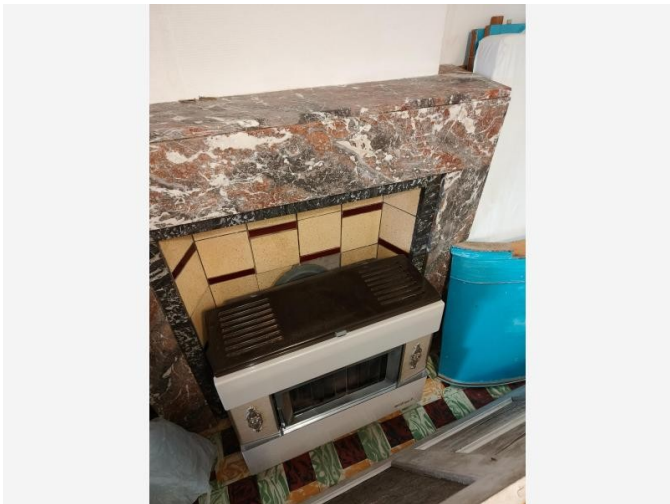
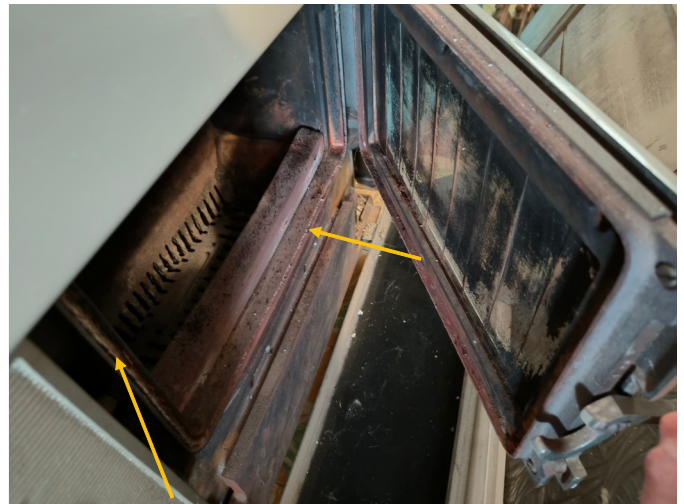
| Eindbeoordeling materiaalrisico | Hoog materiaalrisico en/of hoge kans op vezelvrijgave |

| Gebondenheid | Categorie 3: niet-hechtgebonden met weinig of geen matrix |
| Asbestsoort (vezeltype) | Alleen chrysotiel |
| Asbestconcentratie | Hoog ( $\geq 50\%$ ) |
| Toestand van het materiaal | Matig beschadigd, matig verweerd |

| Beschrijving | afdichtingskoord kachel |

- Verwijder dit asbestmateriaal zo snel mogelijk. Volg de toestand goed op.

- Eenvoudige handelingen: mag via doe-het-zelf of door werknemer(s) met opleidingsattest eenvoudige handelingen  
Een asbestkoord is een niet hechtgebonden toepassing. Deze dient heel voorzichtig te worden verwijderd. Dit door gebruik te maken van de nodige PBM's en het is aangeraden dit door een werknemer met opleidingsattest te laten uitvoeren.

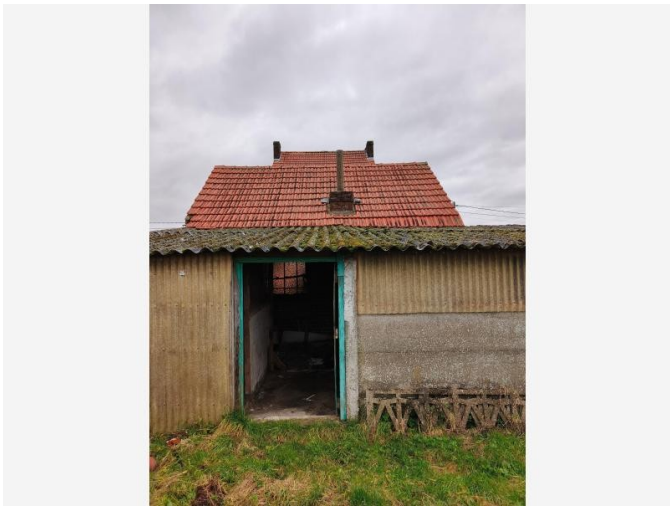
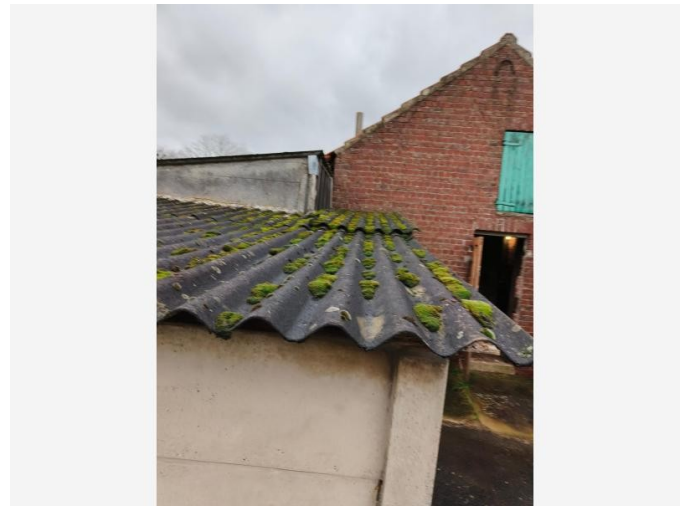
| Eindbeoordeling materiaalarisico | Hoog materiaalarisico en/of hoge kans op vezelvrijgave |

| Gebondenheid | Categorie 1: hechtgebonden in oorsprong |
| Asbestsoort (vezeltype) | Crocidoliet aanwezig |
| Toestand van het materiaal | Matig beschadigd, matig verweerd |

| Beschrijving | Golfplaten |

- Verwijder dit asbestmateriaal zo snel mogelijk. Volg de toestand goed op.
- Hemelwater dat afspoelt van asbestcement daken of gevels kan asbestdeeltjes bevatten. Gebruik het enkel voor gesloten circuits (bv. spoelen toiletten). Reinig na het vervangen van het dak of de gevel de dakgoten en regenwaterput of -ton om asbesthoudend sediment of slib te verwijderen

- Eenvoudige handelingen: mag via doe-het-zelf of door werknemer(s) met opleidingsattest eenvoudige handelingen  
Golfplaten zijn een hechtgebonden toepassing, deze dienen voorzichtig te worden verwijderd zonder te breken/slijpen om vezelvrijgave te vermijden. De ruimte of het materiaal die zich onder de golfplaten bevindt kan mogelijks gecontamineerd zijn door vezelvrijgave van deze toepassing.

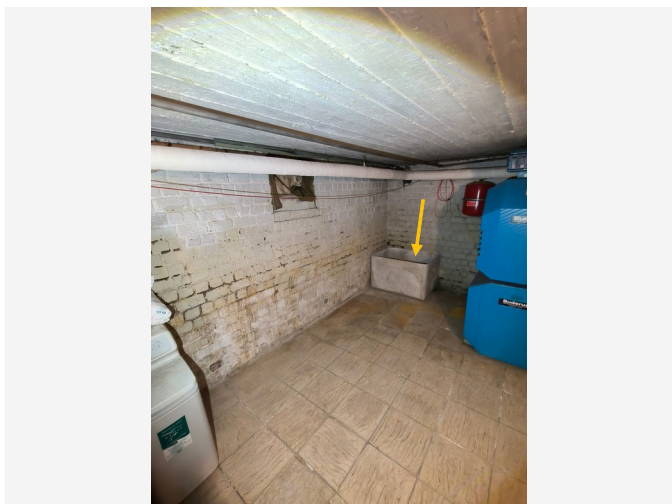
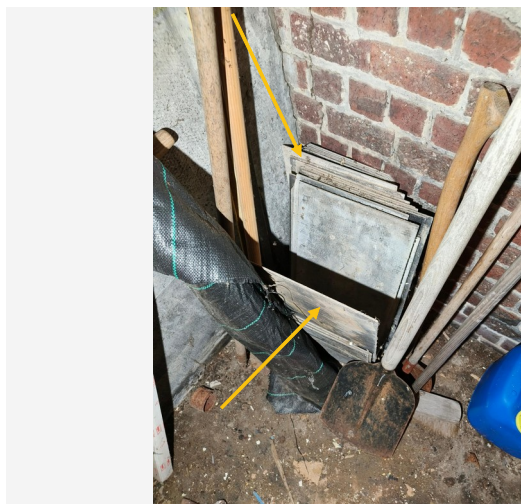
| Aanwezige resten | Stockvoorraad leien in schuur, asbestcementen buis op 1V (zolder) boven schuur, asbestcementen kuip in kelder. |
| Asbestmaterialen | <ul style="list-style-type: none"><li>• Bak, reservoir, kuip, bloembak</li><li>• Buis, koker, leiding, pijp, doorvoer</li><li>• Dak- en gevelbekleding - Lei, shingle</li></ul> |

- Verwijder het asbestafval.

- Eenvoudige handelingen: mag via doe-het-zelf of door werknemer(s) met opleidingsattest eenvoudige handelingen  
Het afval betreft hechtgebonden toepassingen. Verwijder deze zonder (extra) te beschadigen.

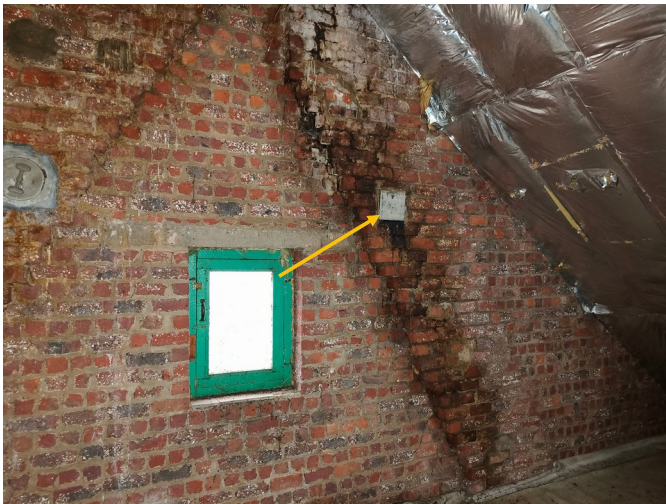
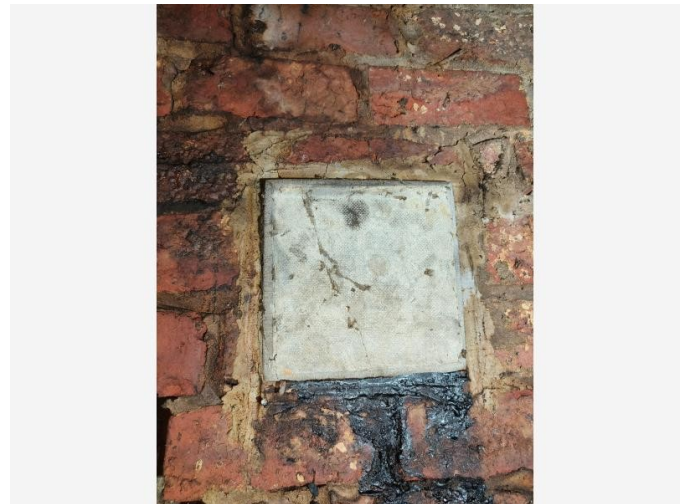
| Eindbeoordeling materiaalrisico | Verhoogd materiaalrisico en/of verhoogde kans op vezelvrijgave |

| Gebondenheid | Categorie 1: hechtgebonden in oorsprong |
| Asbestsoort (vezeltype) | Crocidoliet aanwezig |
| Toestand van het materiaal | Licht beschadigd, licht verweerd. Intact materiaal type Pical – asbestboard of categorie III 'gebondenheid' |

| Beschrijving | Inspectieluik/ roetluik |

- Verwijder dit asbestmateriaal zo snel mogelijk. Volg de toestand goed op.

- Eenvoudige handelingen: mag via doe-het-zelf of door werknemer(s) met opleidingsattest eenvoudige handelingen  
Inspectieluikjes zijn een hechtgebonden toepassing. Deze dienen voorzichtig te worden verwijderd, zonder het inspectieluik te breken of er in te slijpen.

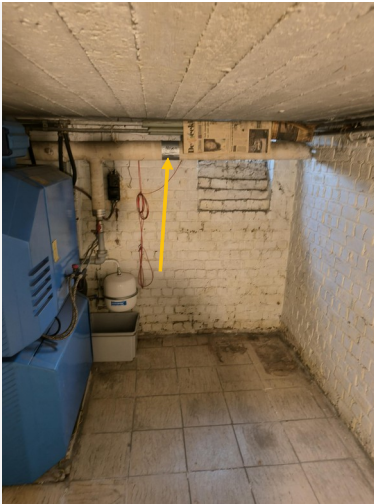
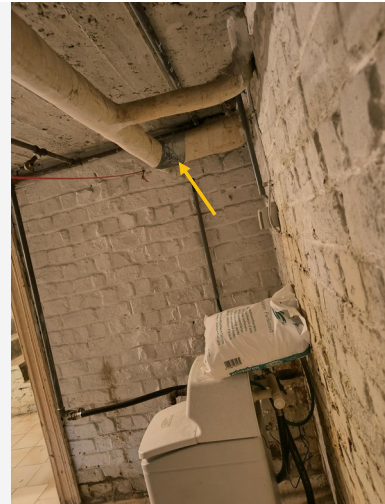
| Eindbeoordeling materiaalisico | Verhoogd materiaalisico en/of verhoogde kans op vezelvrijgave |

| Gebondenheid | Categorie 2: niet-hechtgebonden met matrix |
| Asbestsoort (vezeltype) | Amfibool aanwezig, uitgezonderd crocidoliet |
| Asbestconcentratie | Hoog ( $\geq 50\%$ ) |
| Toestand van het materiaal | Licht beschadigd, licht verweerd. Intact materiaal type Pical – asbestboard of categorie III 'gebondenheid' |

| # | Type | Referentie | Resultaat |
|---|---|---|---|
| 6.1 | Mengmonster | MS03 recht | Amosiet |
| 6.2 | Mengmonster | MS04 Bocht | Amosiet |

| Beschrijving | Leidingisolatie |

- Verwijder dit asbestmateriaal zo snel mogelijk. Volg de toestand goed op.

- Hermetische zone (erkend asbestverwijderaar)  
Leidingisolatie is een niet hechtgebonden toepassing en mag niet doe-het-zelf verwijderd worden. Aangezien dit niet zonder te scheuren/breken verwijderd kan worden. Bij deze werken komen er steeds asbestvezels vrij in een binnenruimte.

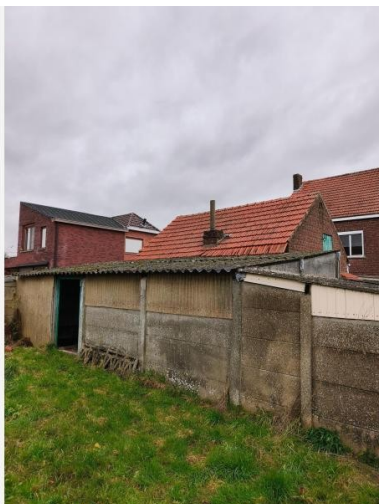
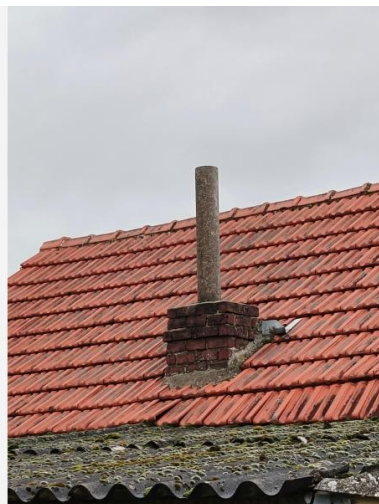
| <b>Opmerking</b> | Het betreft een schatting van de hoeveelheid. (buis niet van nabij te bemonsteren) |

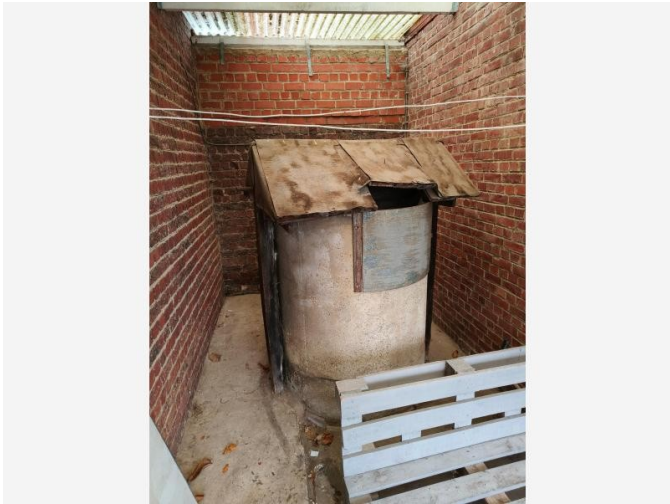
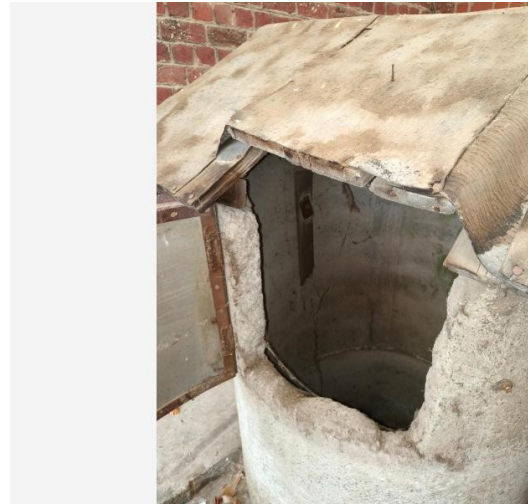
| <b>Opmerking</b> | De hoeveelheid is een schatting. Het is aangeraden een staal te laten nemen van deze toepassing alvorens werken te laten uitvoeren. De kans is gering dat er asbest in deze toepassing aanwezig is. |

- Eenvoudige handelingen: mag via doe-het-zelf of door werknemer(s) met opleidingsattest eenvoudige handelingen  
Roofing is een hechtgebonden toepassing, deze is niet verlijmd en dient voorzichtig te worden verwijderd zonder te breken/scheuren om vezelvrijgave te vermijden.

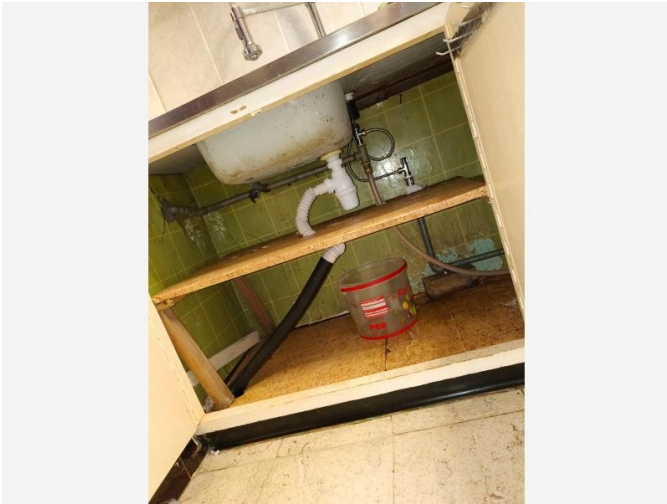
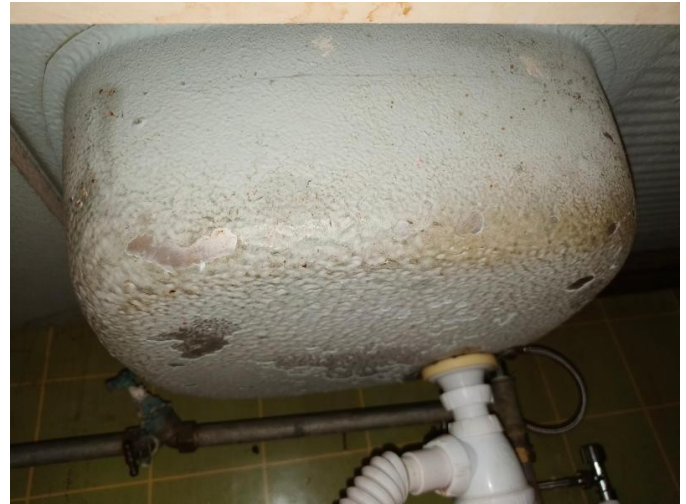
| <b>Opmerking</b> | Het betreft een schatting van de hoeveelheid. |

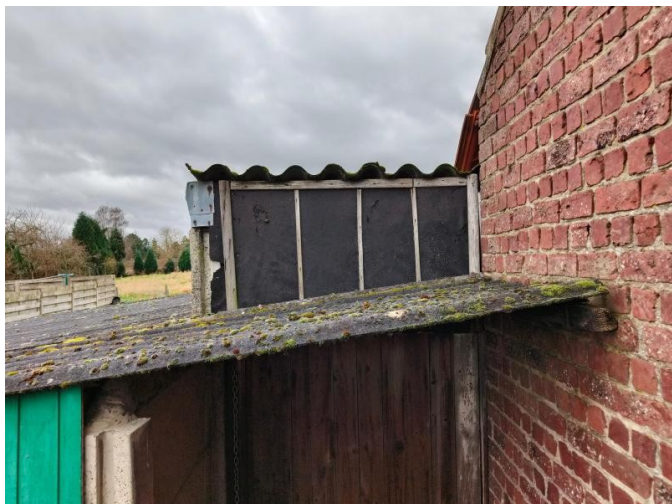
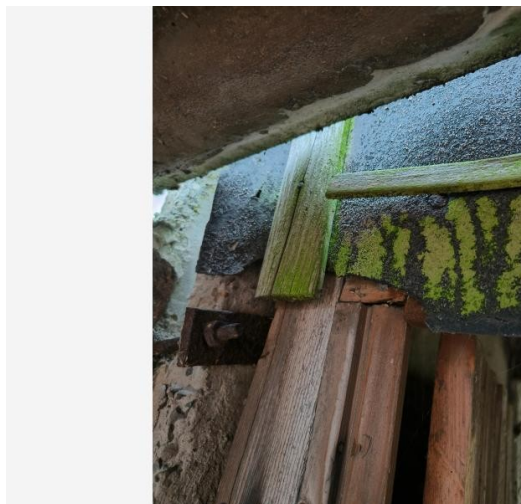
| Opmerking | <p>De hoeveelheid is een schatting. Het is aangeraden een staal te laten nemen van deze toepassing alvorens werken te laten uitvoeren. De kans is gering dat er asbest in deze toepassing aanwezig is.</p> |

- Eenvoudige handelingen: mag via doe-het-zelf of door werknemer(s) met opleidingsattest eenvoudige handelingen  
Roofing is een hechtgebonden toepassing, deze is niet verlijmd en dient voorzichtig te worden verwijderd zonder te breken/scheuren om vezelvrijgave te vermijden.

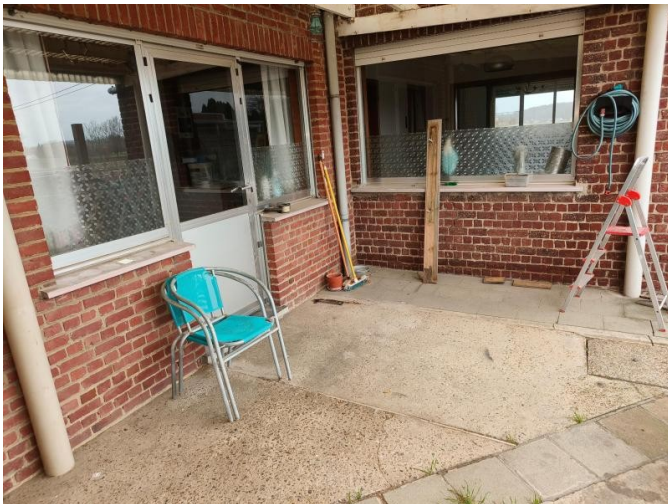
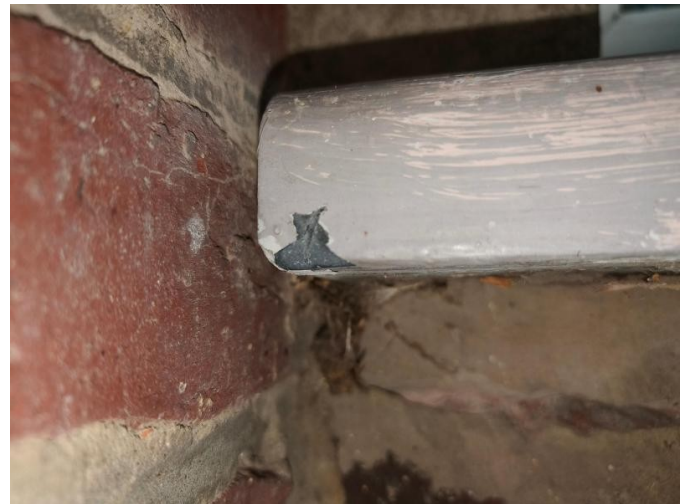
| Opmerking | Het betreft een schatting van de hoeveelheid. (vensterbanken slechts gedeeltelijk zichtbaar) |

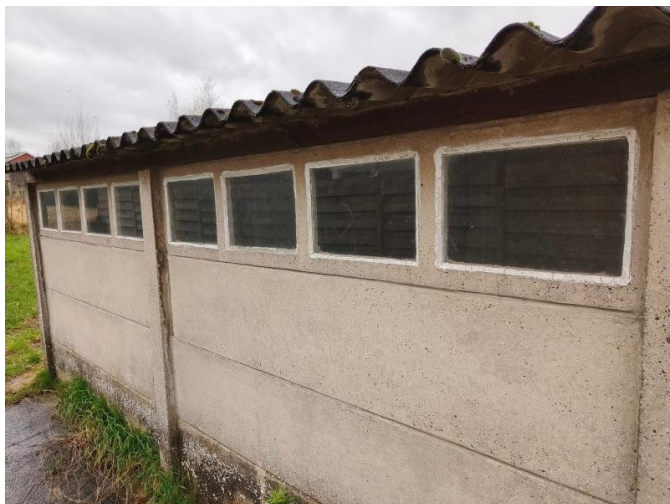
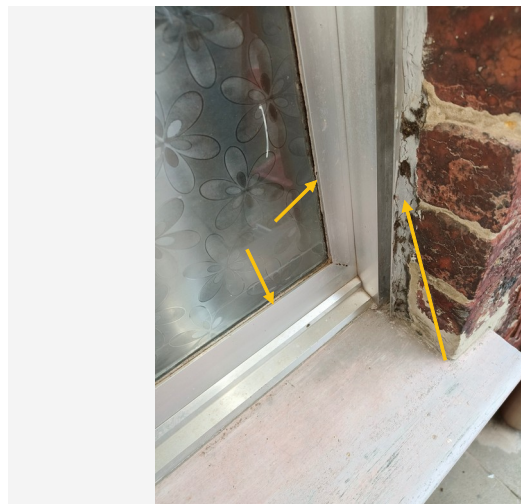
| <b>Opmerking</b> | Al het oude schrijnwerk dat mastiek bevat die (half)hard is geworden is verdacht. Het betreft een ruwe schatting van de hoeveelheid. |

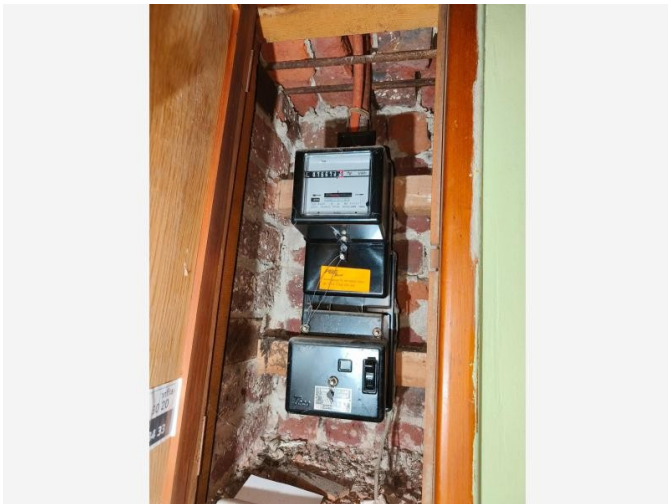
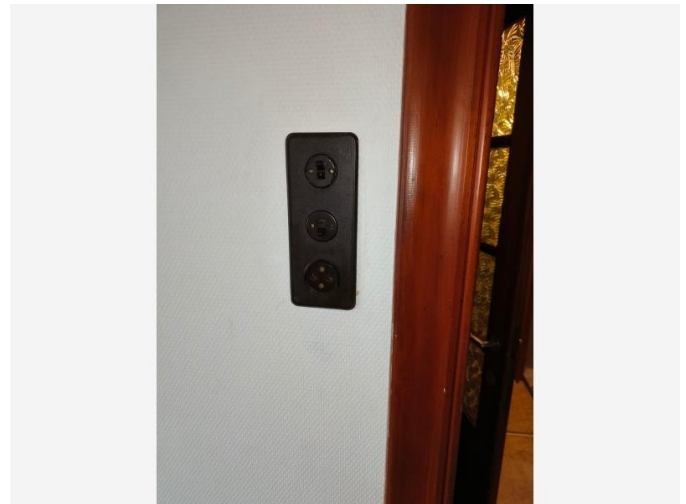
| <b>Opmerking</b> | Het betreft al het oud elektrisch (schakel)materieel van bakeliet (bvb; schakelaars/klemmendozen/stopcontacten/lamphouders...) Het betreft een ruwe schatting van de hoeveelheid. |

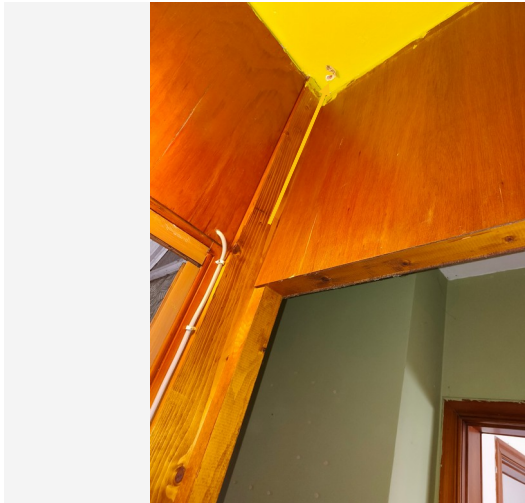
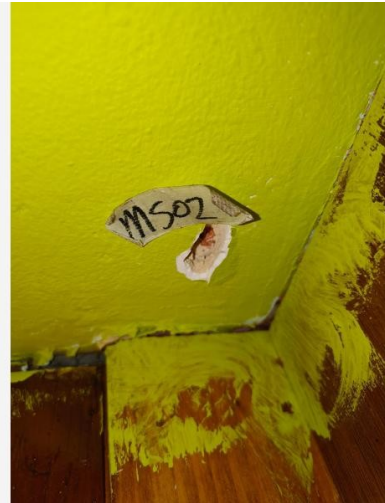
## Fiche 18: Pleisterwerk aan plafond

Geen asbest

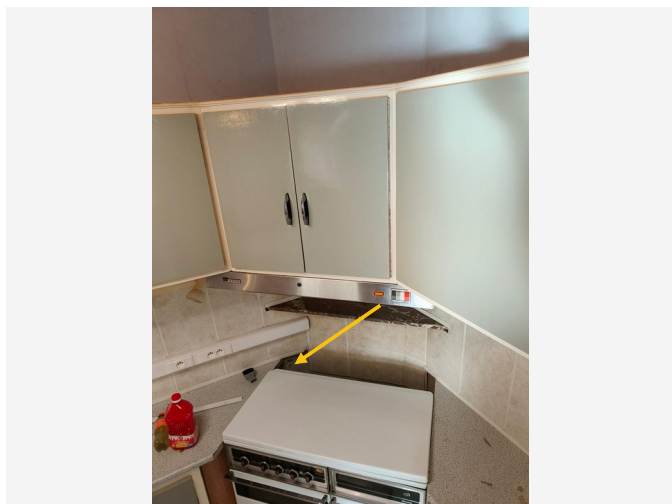
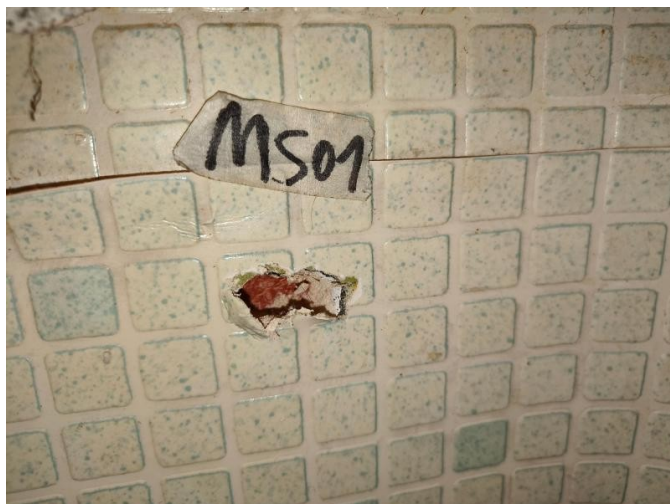
## Fiche 19: Pleisterwerk aan muren

Geen asbest
