Asbestinventarisatetest

Gilseinde 111, 2380 Ravels

Attestnummer : 20260224-000138.000

Niet-asbestveilig

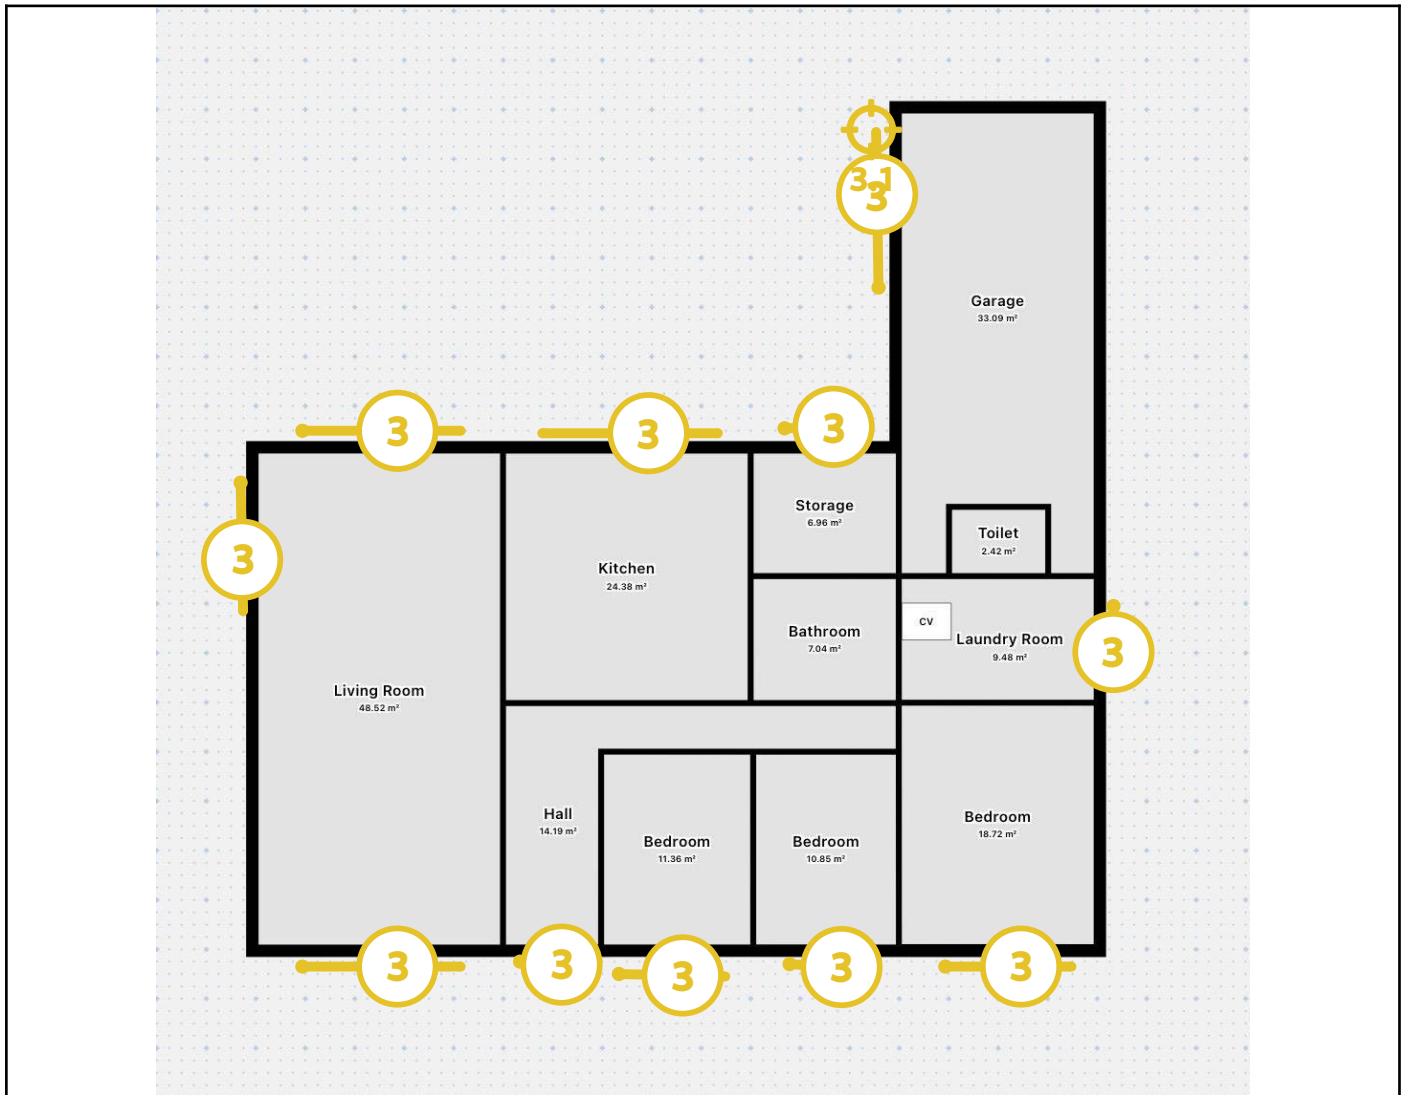
Plan 1.3: Gelijkvloers

Beschrijving	Type	Actie
3. Kit kozijn-muur roze kleur (met staalname) houten raam	Asbestmateriaal	Zorgvuldig beheren
3.1 Code: 4	Puntmonster	-

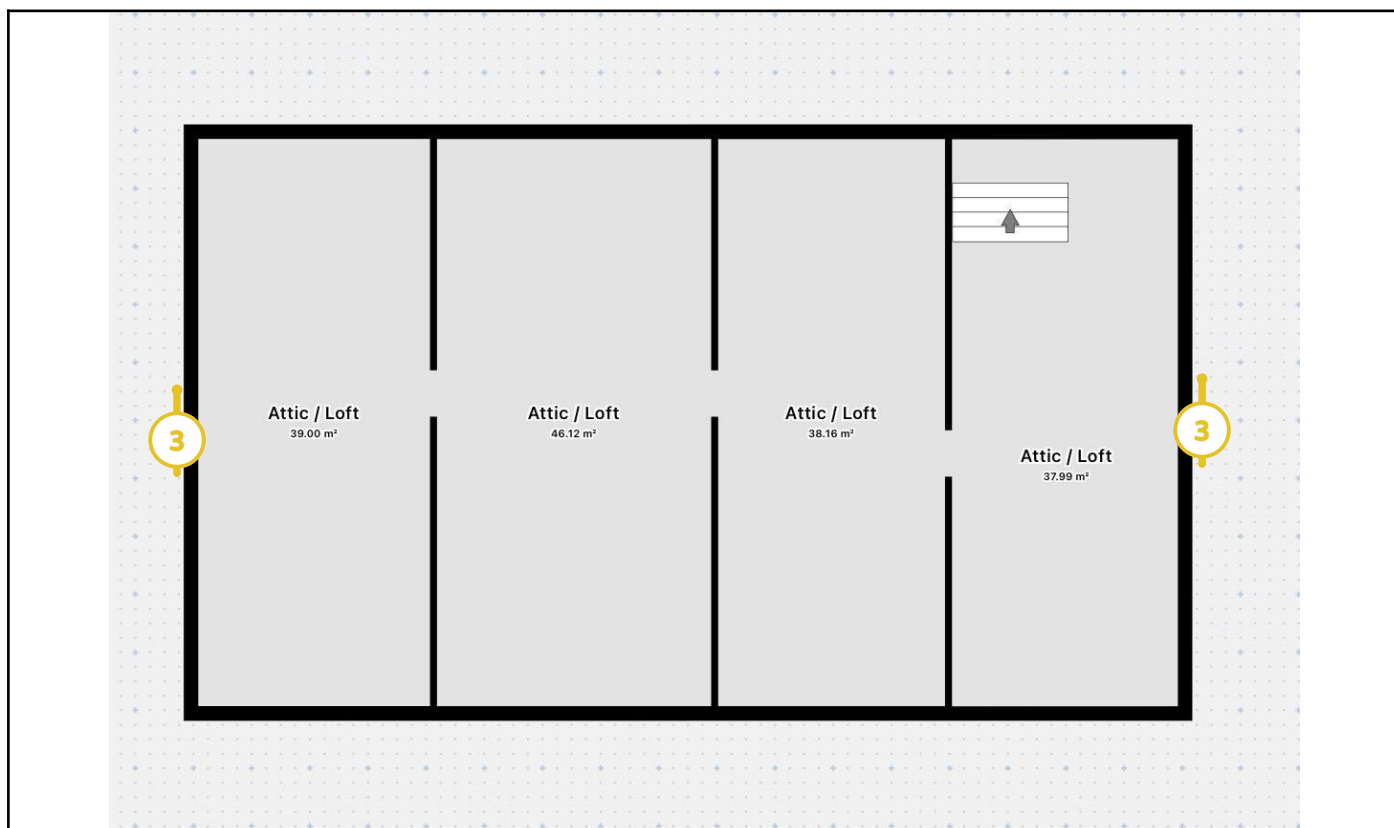
Plan 1.4: Zolderverdieping

Beschrijving	Type	Actie
3. Kit kozijn-muur roze kleur (met staalname) houten raam	Asbestmateriaal	Zorgvuldig beheren

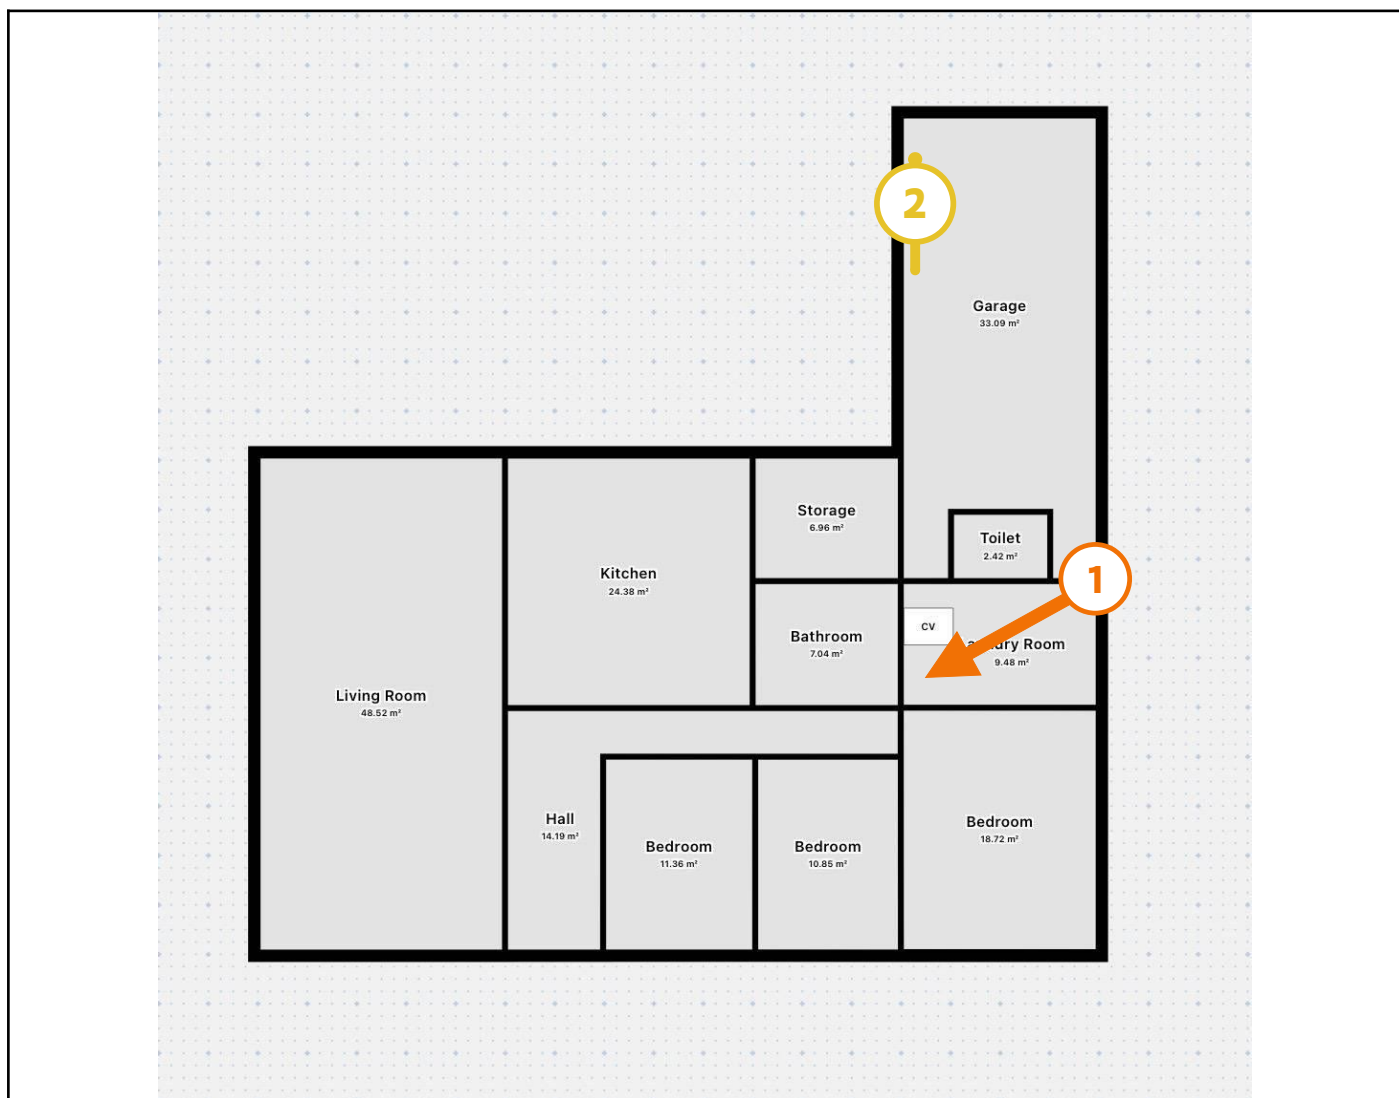
Plan 1.11: Gelijkvloers

Beschrijving	Type	Actie
1. Roetluik met houder (visueel)	Asbestmateriaal	Verwijderen
2. Venstertable garage binnen(massal)	Asbestmateriaal	Zorgvuldig beheren

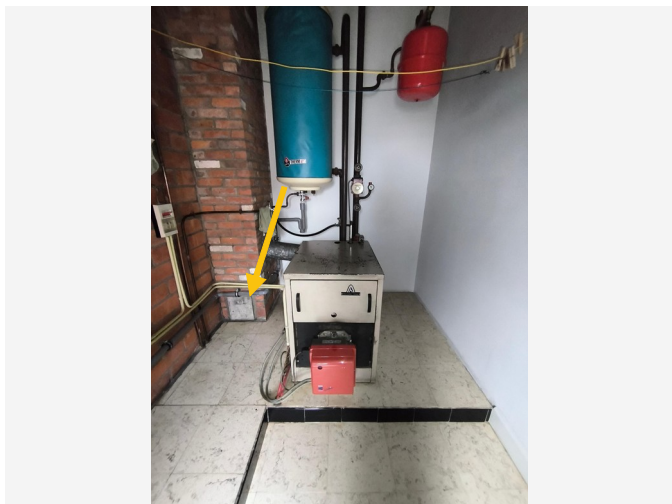
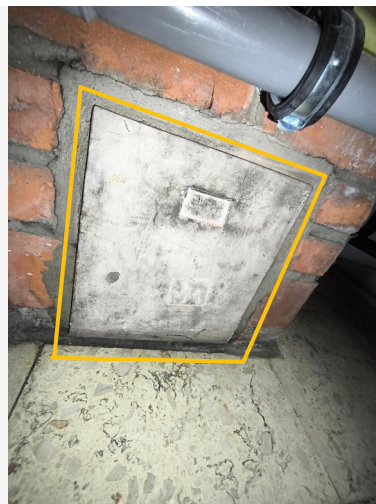
Eindbeoordeling materiaalrisico	Verhoogd materiaalrisico en/of verhoogde kans op vezelvrijgave
---------------------------------	----------------------------------------------------------------

Gebondenheid	Categorie 1: hechtgebonden in oorsprong
Asbestsoort (vezeltype)	Crocidoliet aanwezig
Asbestconcentratie	Laag (< 50%)
Afschermingsgraad van het gehele materiaal	Geheel of deels (ook) vrij aan binnenluchtstromen
Toestand van het materiaal	Licht beschadigd, licht verweerd. Intact calciumsilicaatmateriaal of categorie III 'gebondenheid'

Beschrijving	Roetluik met houder (visueel)
Omgeving	Grenst aan binnen- en buitenlucht
Primaire drager	HVAC infrastructuur en uitrusting
Asbestmateriaal	Brandwerende afsluiting (prefab geheel) - Luik
Bindmiddel van asbestmateriaal	Cement
Gebondenheid op basis van bindmiddel	Hecht
Hoeveelheid (gewicht - aantal)	<ul style="list-style-type: none">• 2,00 kg - 1 stuk
Totaal gewicht	2,00 kg
Eenvoudig bereikbaar	Ja
Bevestigingswijze	<ul style="list-style-type: none">• Verlijmd, ingegoten, versmeerd
Identificatiemethode	<p>De asbestdeskundige beoordeelt het materiaal als asbestverdacht en dus asbesthoudend, en dit zonder monstername.</p> <p>Motivatie: De monstername brengt andere schade aan dan schade die inherent is aan de monstername.</p>
Destructieve handeling voor identificatie	Nee
Opmerking	De vermelde oppervlaktes, diktes, gewichten en volumes betreffen een beredeneerde schatting. Er worden geen rechten verleend aan deze oppervlaktes/diktes/volumes.

Verwijderen

- Zorg voor een veilig beheer. Vermijd het beschadigen van het asbestmateriaal. Controleer de toestand jaarlijks op wijzigingen.
- Voer bijkomende staalname(s) uit.

- Eenvoudige handelingen: mag via doe-het-zelf of door werknemer(s) met opleidingsattest eenvoudige handelingen
Het roetluikje kan voorzichtig uitgeschoven of losgebeiteld worden , extra bevochtigen om stof te voorkomen
Standaard dragen van de nodige wegwerp beschermingsmiddelen FFP 3 masker , handschoenen en tyvec CAT III type 5-6 , afwasbaar schoeisel
Verpakken in dubbel plastic folie , luchtdicht afsluiten en afvoeren naar het containerpark als hechtgebonden asbestafval.
Roetluik opening (houder - kader) Standaard dragen van de nodige wegwerp beschermingsmiddelen FFP 3 masker , handschoenen en tyvec CAT III type 5-6 , afwasbaar schoeisel Extra bevochtigen van de

roetluikkader , beitel rondom , boven en onder voorzichtig los zonder de kader te breken , verpakken in dubbel plastic folie , luchtdicht afsluiten en afvoeren als hechtgebonden afval.

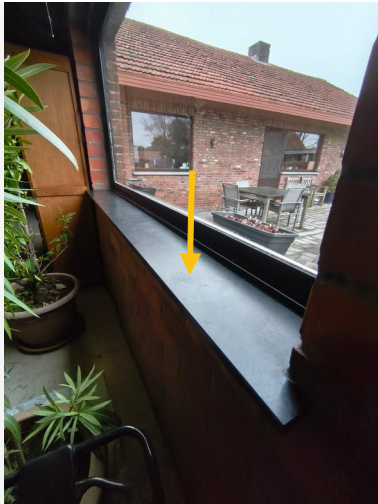
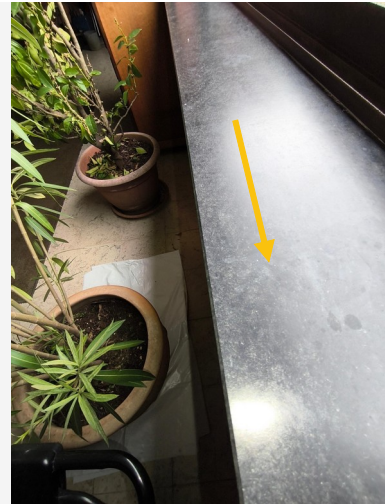
Eindbeoordeling materiaalrisico	Zeer laag materiaalrisico en/of zeer lage kans op vezelvrijgave
---------------------------------	-----------------------------------------------------------------

Gebondenheid	Categorie 1: hechtgebonden in oorsprong
Asbestsoort (vezeltype)	Alleen chrysotiel
Asbestconcentratie	Laag (< 50%)
Afschermingsgraad van het gehele materiaal	Geheel of deels (ook) vrij aan de binnenlucht
Toestand van het materiaal	Onbeschadigd, niet verweerd

Beschrijving	Venstertable garage binnen(massal)
Omgeving	Binnen
Primaire drager	Wandopening verticaal (raam, deur, ...)
Asbestmateriaal	Plaat, paneel, tablet - Type Massal
Bindmiddel van asbestmateriaal	Cement
Gebondenheid op basis van bindmiddel	Hecht
Hoeveelheid (oppervlakte - dikte - aantal)	<ul style="list-style-type: none">• 0,50 m² - 2,00 cm - 1 stuk
Totaal volume	0,01 m ³
Eenvoudig bereikbaar	Ja
Bevestigingswijze	<ul style="list-style-type: none">• Verlijmd, ingegoten, versmeerd
Identificatiemethode	De asbestdeskundige beoordeelt het materiaal als asbesthoudend, en dit zonder monstername.
Destructieve handeling voor identificatie	Nee
Opmerking	Visueel verdacht beschouwd. Aantal stuks 1 De vermelde oppervlaktes, diktes, gewichten en volumes betreffen een beredeneerde schatting. Er worden geen rechten verleend aan deze oppervlaktes/diktes/volumes.

Zorgvuldig beheren

- Zorg voor een veilig beheer. Vermijd het beschadigen van het asbestmateriaal. Controleer de toestand jaarlijks op wijzigingen.
- Voer bijkomende staalname(s) uit.

- Eenvoudige handelingen: mag via doe-het-zelf of door werknemer(s) met opleidingsattest eenvoudige handelingen
EH via doe-het zelf : De dorpels of tabletten kunnen voorzichtig losgebeiteld worden, zonder de toepassing zelf te breken , extra bevochtigen om stof te voorkomen Standaard dragen van de nodige wegwerp beschermingsmiddelen FFP 3 masker , handschoenen en tyvec CAT III type 5-6 , afwasbaar schoeisel Verpakken in dubbel plastic folie , sluit luchtdicht af en afvoeren naar het containerpark als hechtgebonden asbestafval. Voor hechtgebonden toepassingen: Bij verwijdering door doe-het-zelf moet men dit afval dubbel en luchtdicht verpakt aandienen bij het gemeentelijk recyclagepark. Men raadpleegt best op voorhand de voorwaarden van het recyclagepark. Zie ook link Zie <https://ovam.vlaanderen.be/wie-mag-wat-verwijderen> <https://ovam.vlaanderen.be/voorzorgsmaatregelen-bij-asbestverwijdering> <https://ovam.vlaanderen.be/asbestafval-afvoeren> Zie ook wetgevend kader (website van de OVAM en CODEX boek VI titel 3). <http://werk.belgie.be/sites/default/files/content/documents/Welzijn%20op%20het>

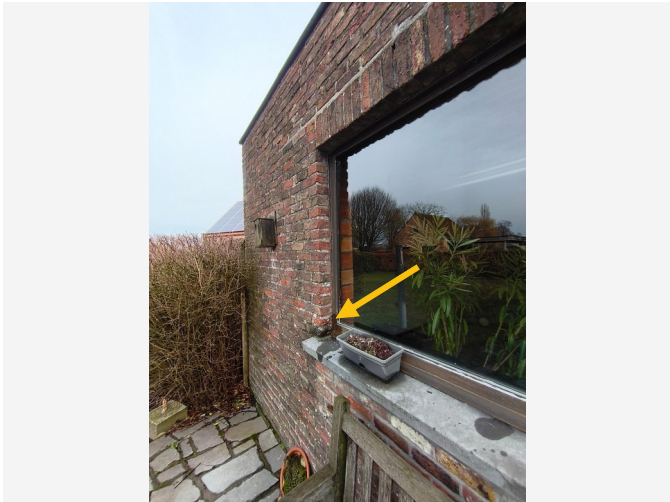
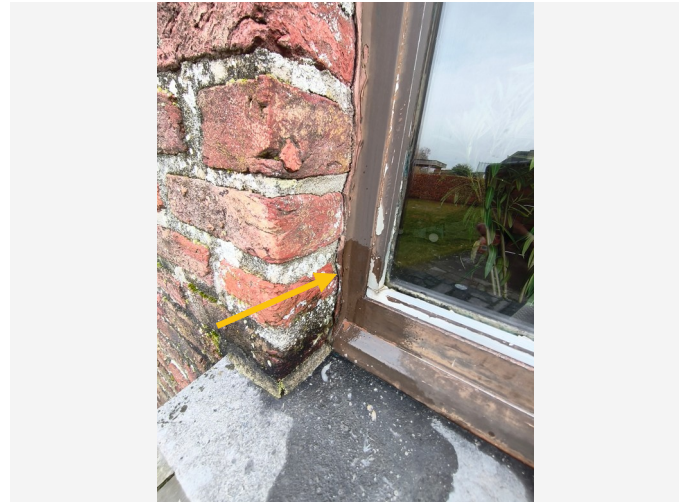
Fiche 3: Kit kozijn-muur roze kleur (met staalname) houten raam

Eindbeoordeling materiaalrisico	Laag materiaalrisico en/of verlaagde kans op vezelvrijgave
---------------------------------	------------------------------------------------------------

Gebondenheid	Categorie 1: hechtgebonden in oorsprong
Asbestsoort (vezeltype)	Alleen chrysotiel
Asbestconcentratie	Laag (< 50%)
Afschermingsgraad van het gehele materiaal	Geheel of deels vrij aan de buitenlucht
Toestand van het materiaal	Licht beschadigd, licht verweerd. Intact calciumsilicaatmateriaal of categorie III 'gebondenheid'

#	Type	Referentie	Resultaat
3.1	Puntmonster	4	Chrysotiel

Beschrijving	Kit kozijn-muur roze kleur (met staalname) houten raam
Omgeving	Buiten
Primaire drager	Wandopening verticaal (raam, deur, ...)
Asbestmateriaal	In-situ afwerkingslagen - Pasta, stopverf, voegsel, stopsel, vulsel, mastiek, kitten, ...
Bindmiddel van asbestmateriaal	Kitten, mastiek, pasta
Gebondenheid op basis van bindmiddel	Hecht
Hoeveelheid (gewicht - aantal)	<ul style="list-style-type: none">• 4,00 kg - 1 stuk
Totaal gewicht	4,00 kg
Eenvoudig bereikbaar	Ja
Bevestigingswijze	<ul style="list-style-type: none">• Verlijmd, ingegoten, versmeerd
Identificatiemethode	Een monstername door de asbestdeskundige met laboanalyse door een asbestlabo.
Destructieve handeling voor identificatie	Nee
Opmerking	Het gewicht is een beredeneerde schatting. Er worden geen rechten verleend aan deze oppervlaktes. De dikte is een schatting die voorkomt uit de monsterplaatsen en is daarom niet altijd representatief

Zorgvuldig beheren

- Zorg voor een veilig beheer. Vermijd het beschadigen van het asbestmateriaal. Controleer de toestand jaarlijks op wijzigingen.

- Eenvoudige handelingen: mag via doe-het-zelf of door werknemer(s) met opleidingsattest eenvoudige handelingen houten ramen:

Wordt sterk afgeraden deze toepassing via doe-het-zelf te verwijderen omwille van reële kans op vezelvrijgave. verwijdering doe het zelf: De toepassing extra fixeren en losbeitelen , verpakken in dubbel plastic afvalzakken , luchtdicht afsluiten en afvoeren naar een plaatselijk containerpark als asbesthoudend afval. Standaard dragen van de nodige wegwerp beschermingsmiddelen FFP 3 masker , handschoenen en tyvec CAT III type 5-6 , afwasbaar schoeisel Voor hechtgebonden toepassingen: Bij verwijdering door doe-het-zelf moet men dit afval dubbel en luchtdicht verpakt aandienen bij het gemeentelijk recyclagepark. Men raadpleegt best op voorhand de voorwaarden van het recyclagepark. EH opgeleid personeel : idem werkmethode als doe het zelf , extra gebruik van een stofzuiger met absoluut filter Zie ook link Zie <https://ovam.vlaanderen.be/wie-mag-wat-verwijderen> <https://ovam.vlaanderen.be/voorzorgsmaatregelen->

- Eenvoudige handelingen: enkel door erkend asbestverwijderaar EH erkend saneerder . De saneerder motiveert de verwijderingsmethode in het werkplan. Verwijdering met puntafzuiging dmv een stofzuiger met absoluut filter of (methode inslijpen baksteen voor mastiek gevel/raamkader).

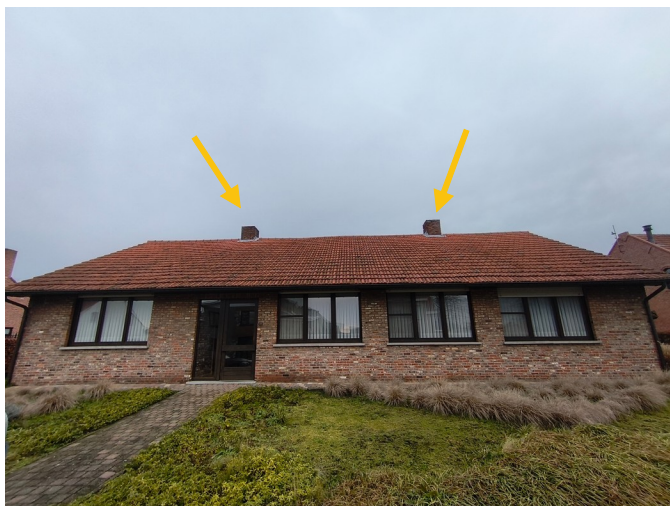
Tijdelijke beperking

Reden: Het te onderzoeken materiaal situeert zich hoger dan 3,50 m te rekenen vanaf een veilige ondergrond

Uitleg van de asbestdeskundige: Bij werken (dak of reiniging schouw) kan een stelling geplaatst worden, het is niet duidelijk of er asbestverdachte materialen aanwezig zijn in/rond de schouw.

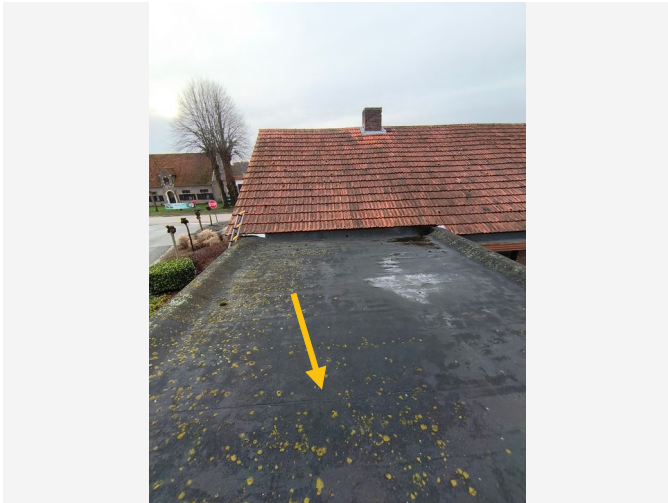
Tijdelijke beperking

Reden: Niet waarneembaar

Uitleg van de asbestdeskundige: Het onderdak is niet waarneembaar. Op dit ogenblik kan hiervoor in de databank geen adviesfiche voor opgesteld worden.

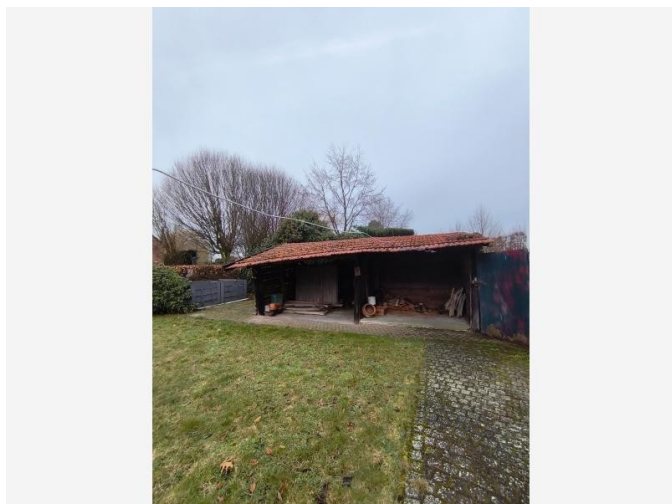
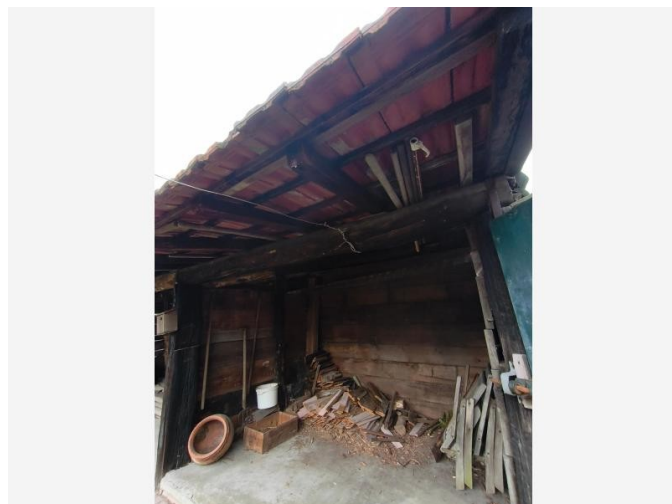
Het afdak werd gecontroleerd en werd als niet-asbestverdacht bevonden. De dakbedekking bestaat uit dakpannen.

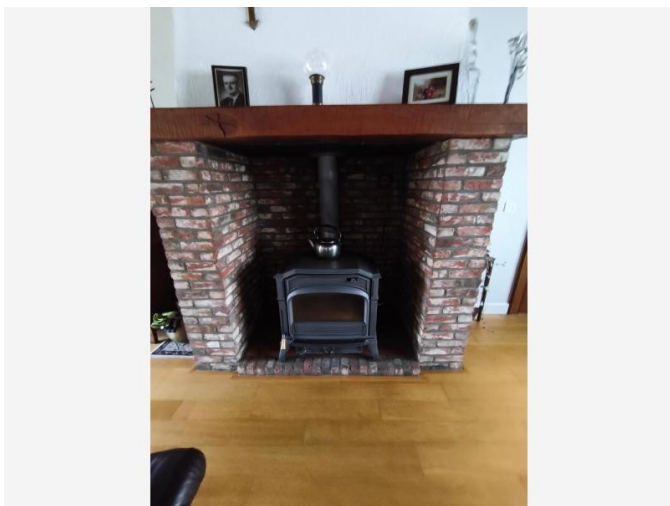
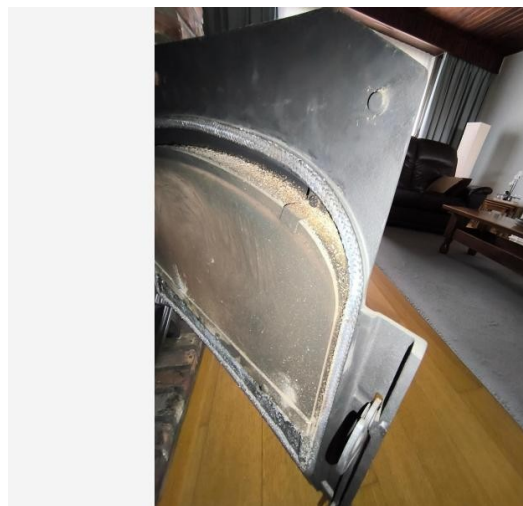
De koord werd visueel herkend als een synthetische koord en is niet asbesthoudend.

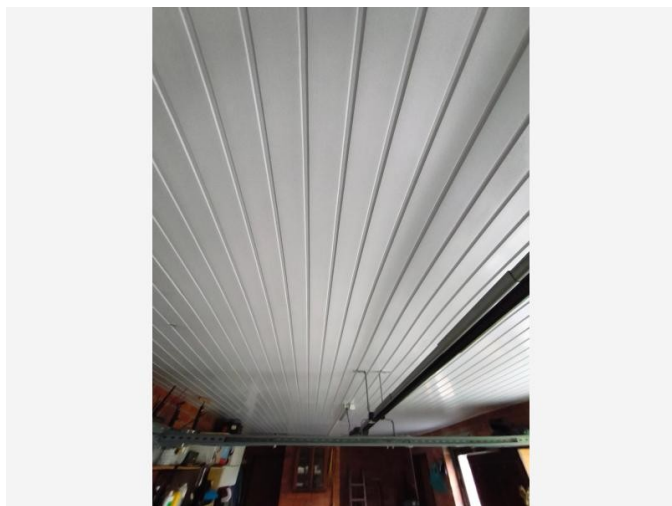
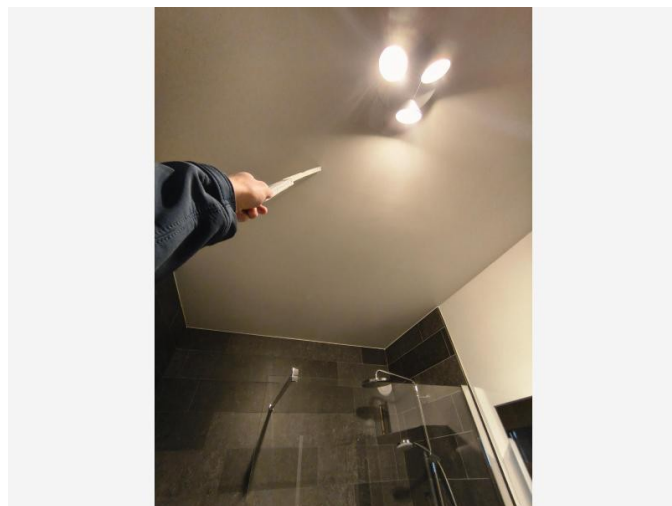
De Plafonds zijn afgewerkt met valse plafonds in plaatmateriaal. Het is niet duidelijk of er pleisterwerk of ander verdacht asbestmateriaal aanwezig is achter / op deze valse plafonds, het is aangewezen om bijkomend onderzoek uit te voeren bij werken. Zonder destructieve handeling is het niet mogelijk om na te gaan of er asbesthoudende materialen aanwezig zijn achter de plafond afwerking. Als bij sloop of renovatie blijkt dat er achter deze plafonds nog pleisterwerk of asbest verdachte toepassingen aanwezig zijn, moet dit bemonsterd worden.

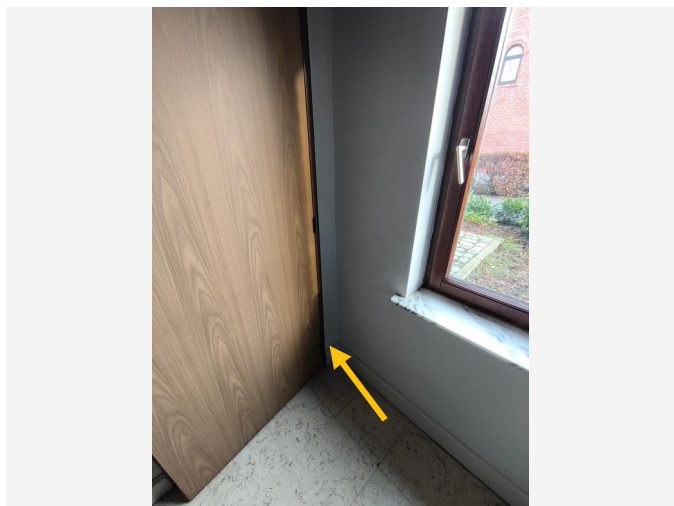
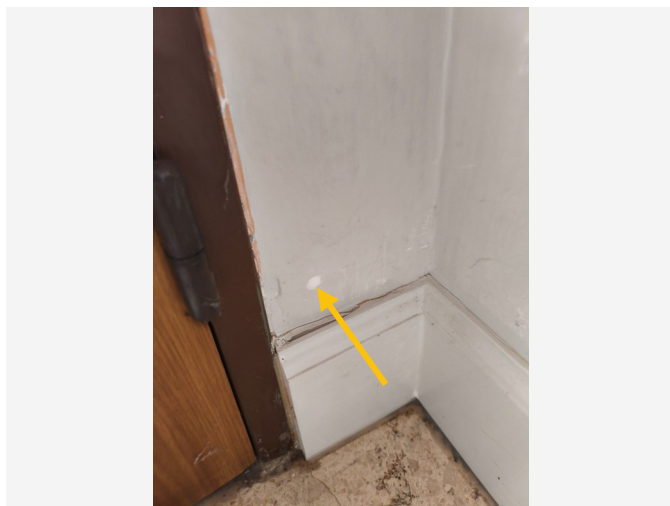
Geen asbest

#	Type	Referentie	Resultaat
9.1	Mengmonster	1	Geen asbest

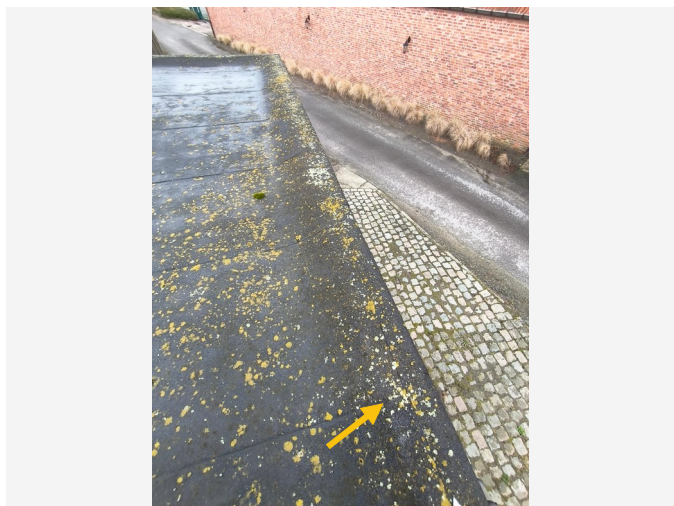
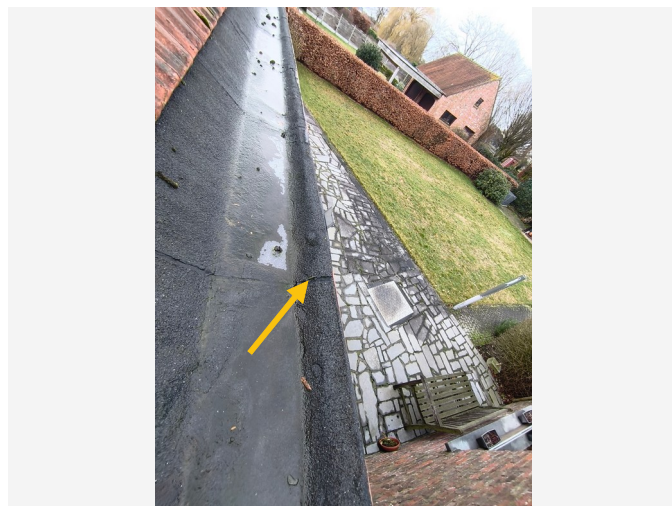
Geen asbest

#	Type	Referentie	Resultaat
10.1	Mengmonster	3	Geen asbest

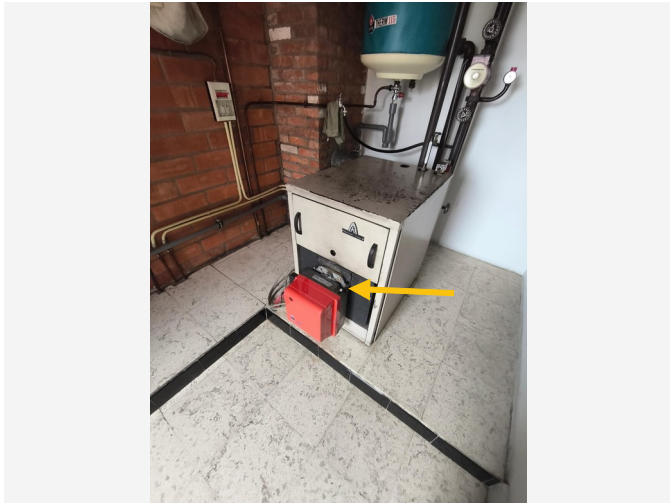
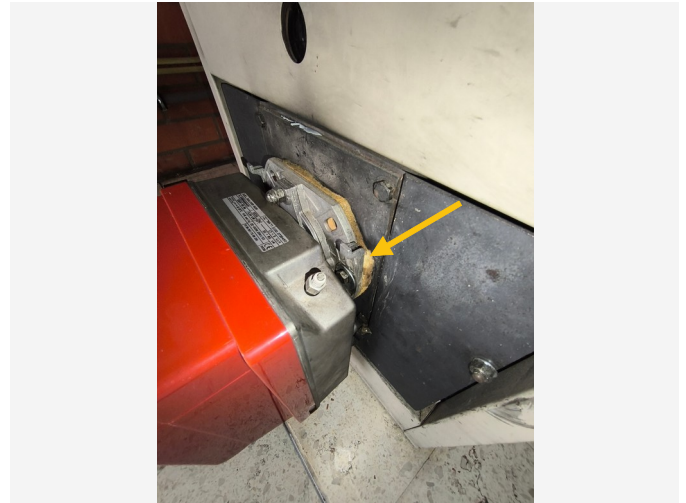
Geen asbest

#	Type	Referentie	Resultaat
11.1	Puntmonster	2	Geen asbest
