# Asbestinventarisatattest

Karel van Manderstraat 18, 8310 Brugge

Attestnummer : 20260223-000299.000

Uitgegeven op : 23.02.2026

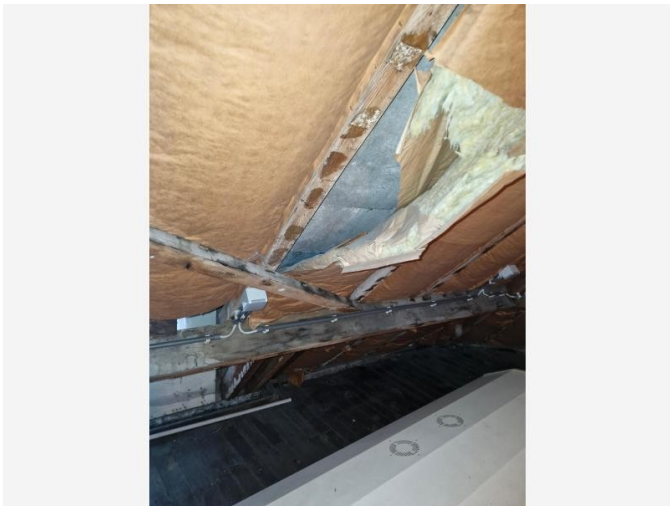
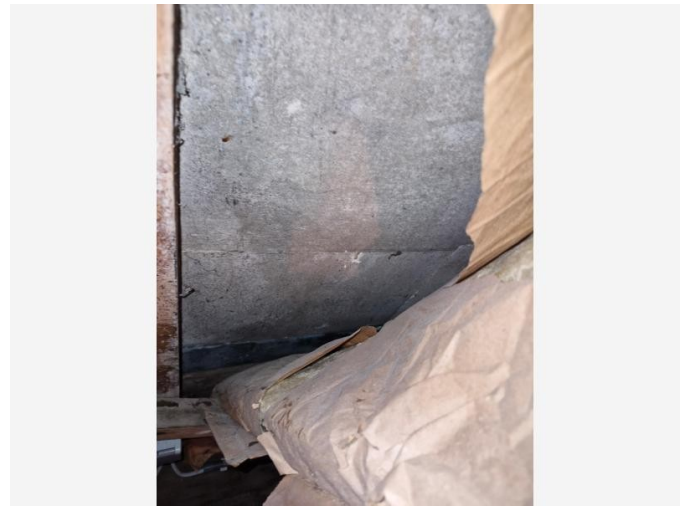
Het asbestmateriaal valt onder de mijlpaal van 2040.

Zorgvuldig beheren

| Eindbeoordeling materiaalisico | Zeer laag materiaalisico en/of zeer lage kans op vezelvrijgave |

| Asbestsoort (vezeltype) | Alleen chrysotiel |
| Toestand van het materiaal | Onbeschadigd, niet verweerd |

| # | Type | Referentie | Resultaat |
|---|---|---|---|
| 1.1 | Puntmonster | MM2 | Chrysotiel |

| Asbestmateriaal | Plaat, paneel, tablet - Type Menuiserite |

- Zorg voor een veilig beheer. Vermijd het beschadigen van het asbestmateriaal. Controleer de toestand jaarlijks op wijzigingen.

- Eenvoudige handelingen: mag via doe-het-zelf of door werknemer(s) met opleidingsattest eenvoudige handelingen

- Asbest intact houden: De cementplaten mogen niet worden gebroken of beschadigd. De verwijdering gebeurt handmatig, zonder te zagen, breken of slijpen, om vezelvrijzetting te voorkomen.
- Waterverneveling: Waternevel kan worden gebruikt om de verspreiding van vezels te beperken.
- PBM's : Beschermende kleding, handschoenen en halfgelaatsmasker (FFP3).

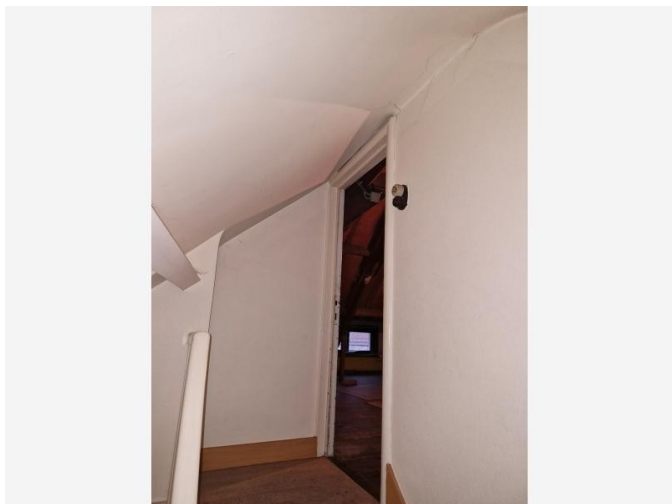
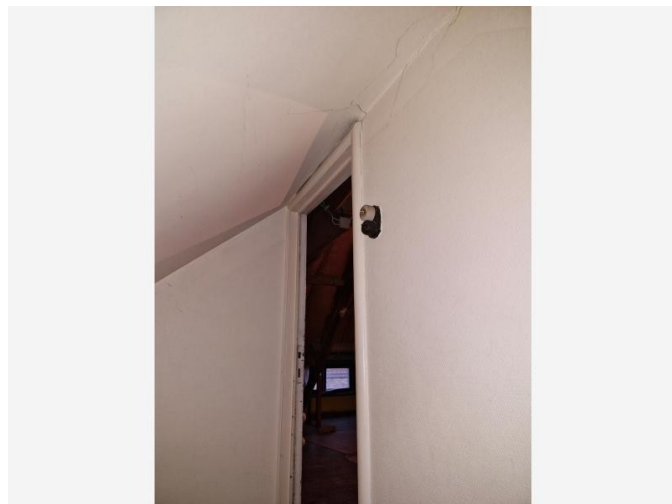
Het asbestmateriaal valt onder de mijlpaal van 2040.

Zorgvuldig beheren

| Eindbeoordeling materiaalrisico | Laag materiaalrisico en/of verlaagde kans op vezelvrijgave |

| Asbestsoort (vezeltype) | Crocidoliet aanwezig |
| Toestand van het materiaal | Onbeschadigd, niet verweerd |

| Asbestmateriaal | Plaat, paneel, tablet - Type Bakeliet |
| Identificatiemethode | <p>De asbestdeskundige beoordeelt het materiaal als asbestverdacht en dus asbesthoudend, en dit zonder monstername.</p> <p>Motivatie: De monstername brengt andere schade aan dan schade die inherent is aan de monstername.</p> |

- Zorg voor een veilig beheer. Vermijd het beschadigen van het asbestmateriaal. Controleer de toestand jaarlijks op wijzigingen.

- Eenvoudige handelingen: mag via doe-het-zelf of door werknemer(s) met opleidingsattest eenvoudige handelingen
  - Veilig verpakken: Het materiaal wordt voorzichtig verwijderd, niet gebroken, en verpakt in speciale, afgesloten zakken met asbestkenmerk op voor veilige afvoer.
  - Persoonlijke bescherming: Gebruik een halfgelaatsmasker (FFP3), een beschermende wegwerpovertal, handschoenen, en afspoelbare schoenen.
  - Voorkom stof: Bevochtig of fixeermiddel het materiaal vooraf om stofvorming te voorkomen. Gebruik alleen handwerktuigen en geen schuur- of slijpmachines.
  - Voorzichtig demonteren en verpakken: Verwijder onderdelen één voor één met de hand. Verpak het asbesthoudende materiaal in speciale voor geschikte asbestzakken.

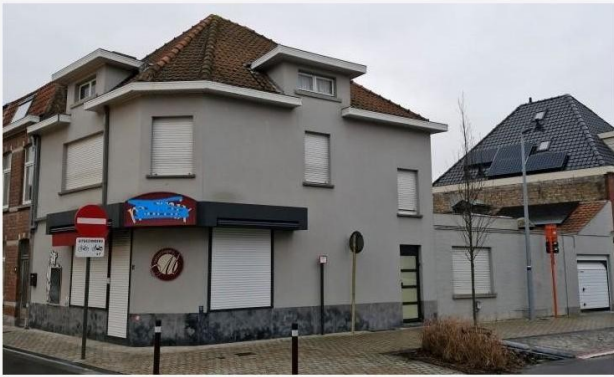
*Situeringsfoto*

**Reden:** Het te onderzoeken materiaal situeert zich hoger dan 3,50 m te rekenen vanaf een veilige ondergrond

**Uitleg van de asbestdeskundige:** Onmogelijk om het platte dak te bezichtigen, inspecteren.

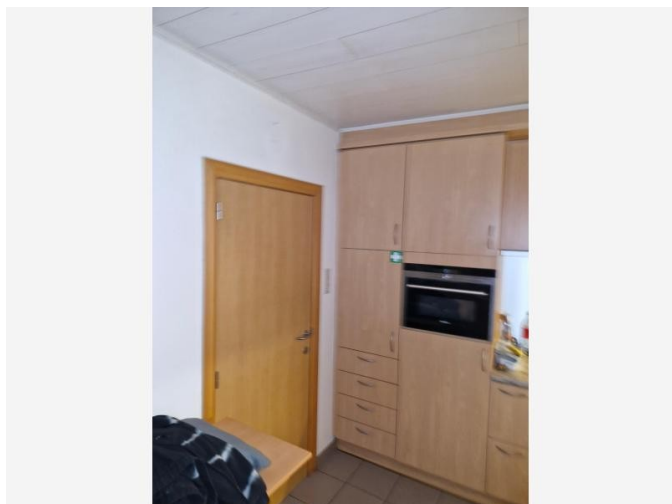
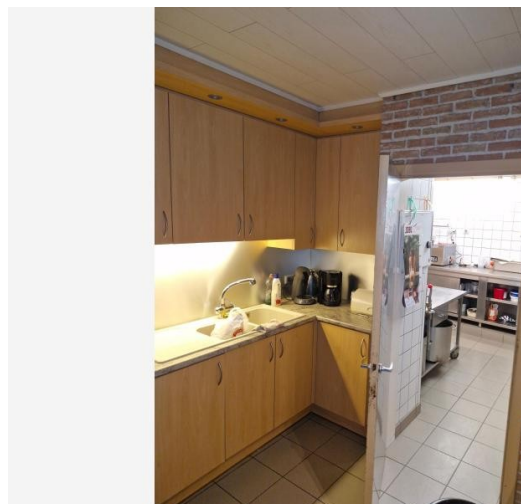
De valse plafonds zijn niet asbestverdacht.

Ook de houten roostering, plafond 1ste verdieping, is niet asbestverdacht.

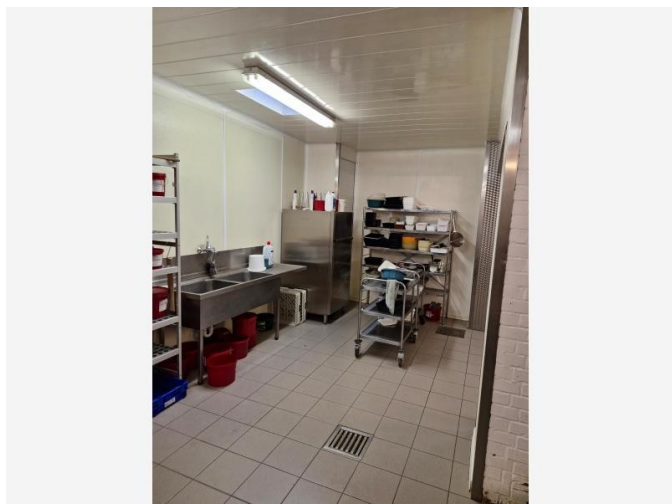
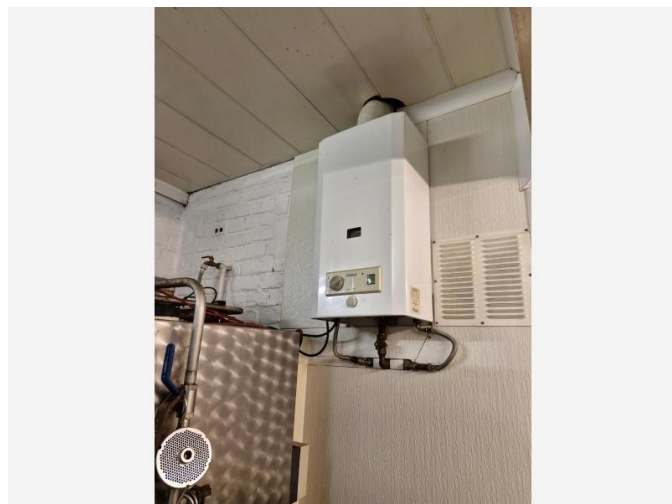
Het verwarmingselement kan asbesthoudend materialen bevatten binnenin de behuizing. ( Koorden, dichtingen, ... )

Hou rekening met PBM bij verwijdering.

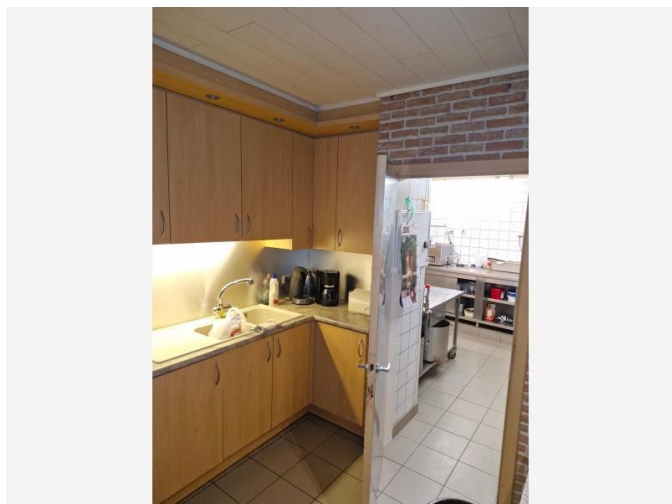
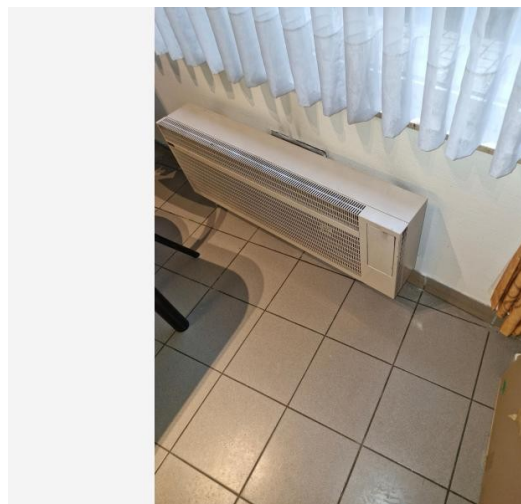
Het verwarmingselement kan asbesthoudend materialen bevatten binnenin de behuizing. ( Koorden, dichtingen, ... )

Hou rekening met PBM bij verwijdering.

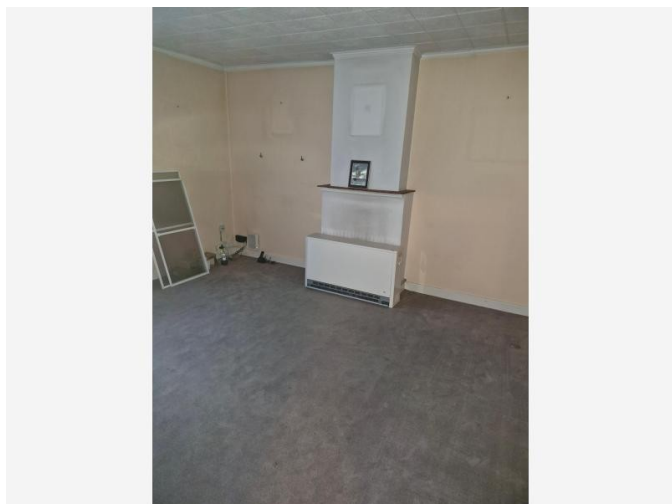
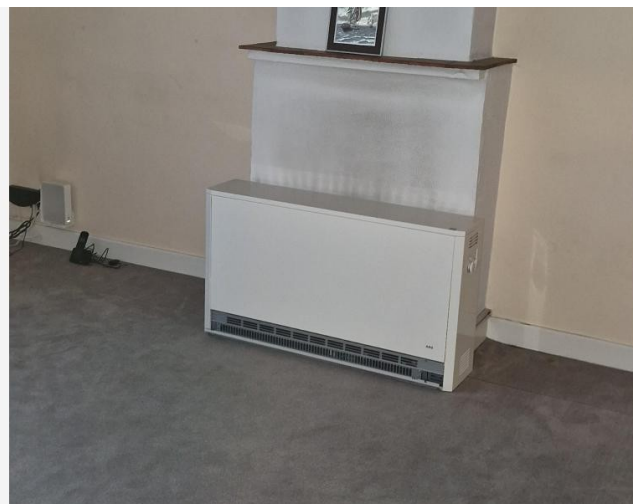
Het verwarmingselement kan asbesthoudend materialen bevatten binnenin de behuizing. ( Koorden, dichtingen, ... )

Hou rekening met PBM bij verwijdering.

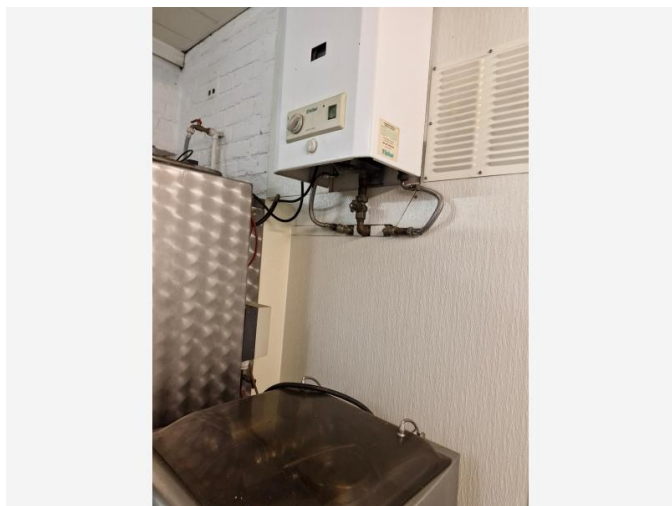
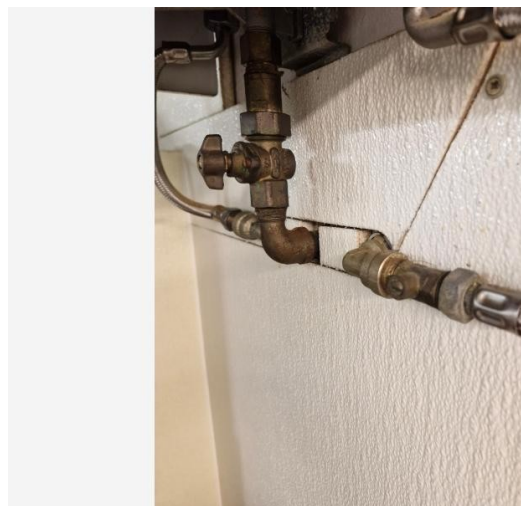
Houtenvezelplaten, niet asbesthoudend.

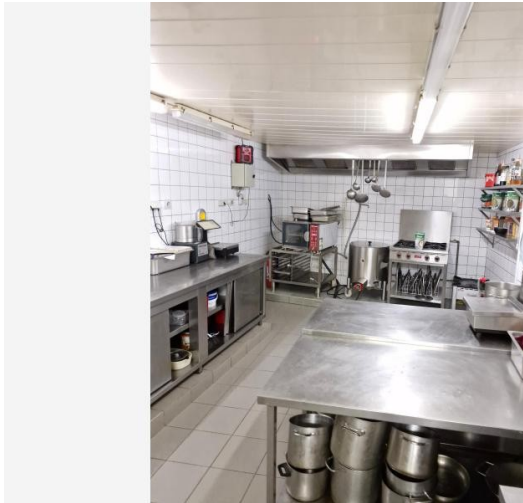
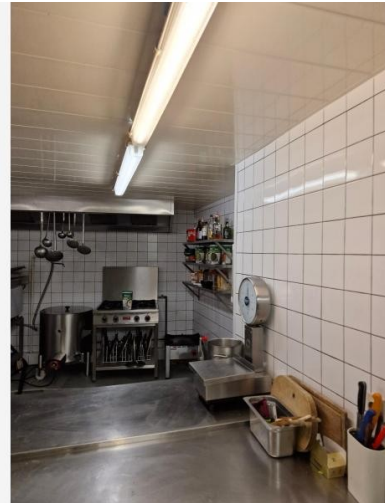
De (zwarte) lijm om tegels te plakken kan asbesthoudend zijn.

Hou rekening met uw PBM, indien er lijm aanwezig is.

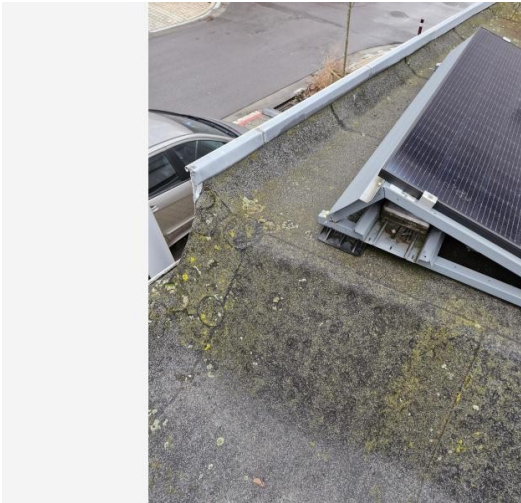
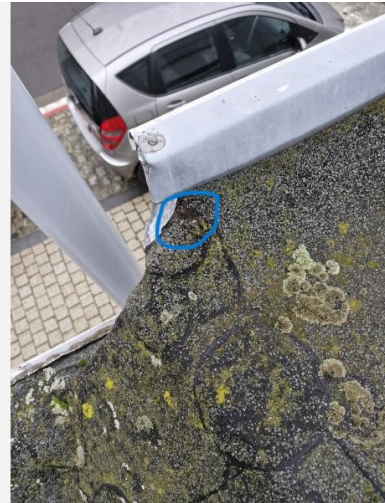
## Fiche 10: Roofing (platte dak)

Geen asbest

| # | Type | Referentie | Resultaat |
|---|---|---|---|
| 10.1 | Puntmonster | MM3 | Geen asbest |

| Opmerking | Enkel de toplaag werd bemonsterd.<br><br>Indien er nog roofinglagen onderliggend zijn, kunnen deze asbesthoudend zijn. |

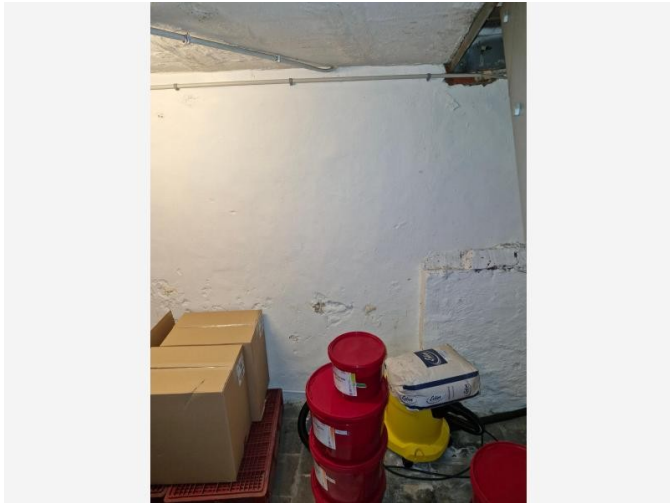
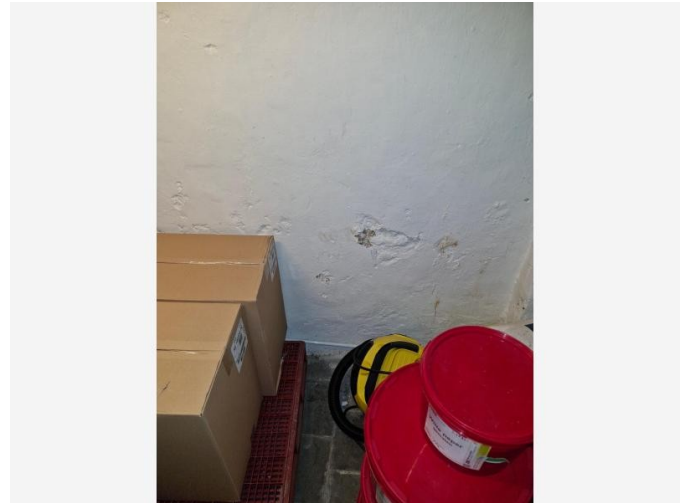
## Fiche 11: cementering (muren)

Geen asbest

| # | Type | Referentie | Resultaat |
|---|---|---|---|
| 11.1 | Mengmonster | MM4 | Geen asbest |

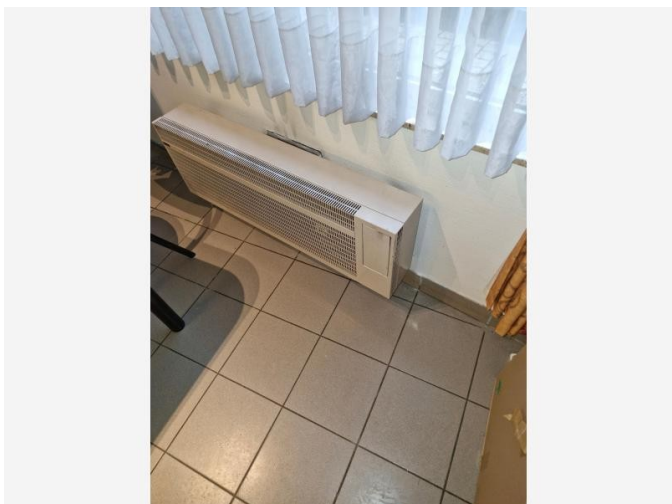
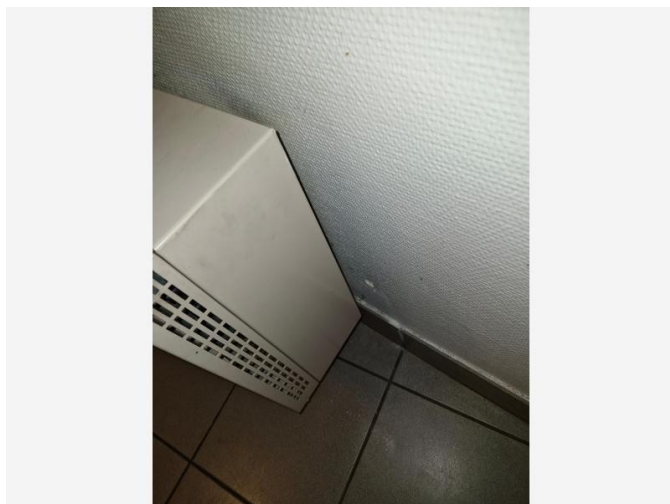
## Fiche 12: PW (muren)

Geen asbest

| # | Type | Referentie | Resultaat |
|---|---|---|---|
| 12.1 | Mengmonster | MM1 | Geen asbest |

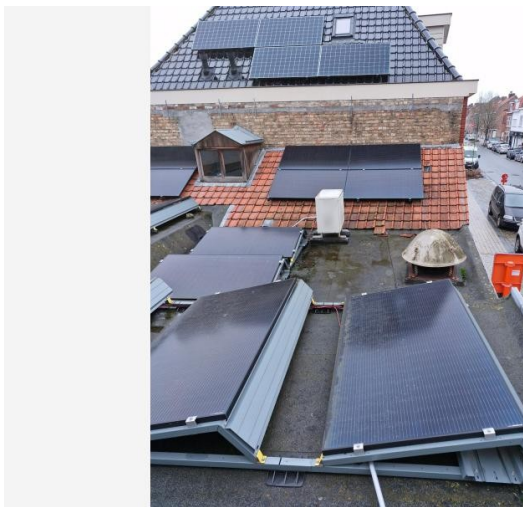
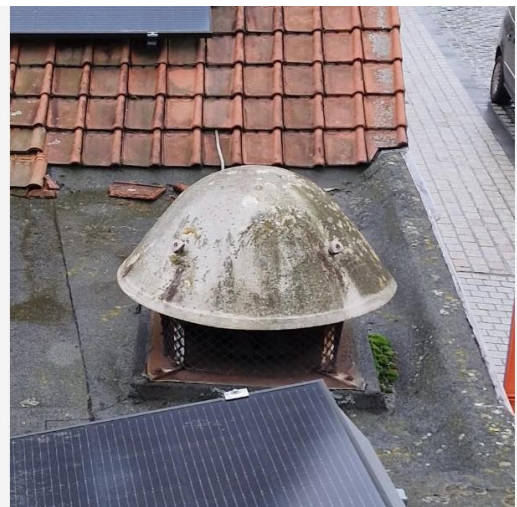
### Fiche 13: Materialen van rookgaskanalen

| Beschrijving | Notitie | Terug te vinden op plannen |
|---|---|---|
| Fiche 13: Materialen van rookgaskanalen | Pvc-afvoerbuizen / hoed | Plan 1.3: gelijkvloers kopie kopie |
