# Asbestinventarisatetest

Hensbergelei 62, 2930 Brasschaat

Attestnummer : 20260119-000414.000

Uitgegeven op : 19.01.2026

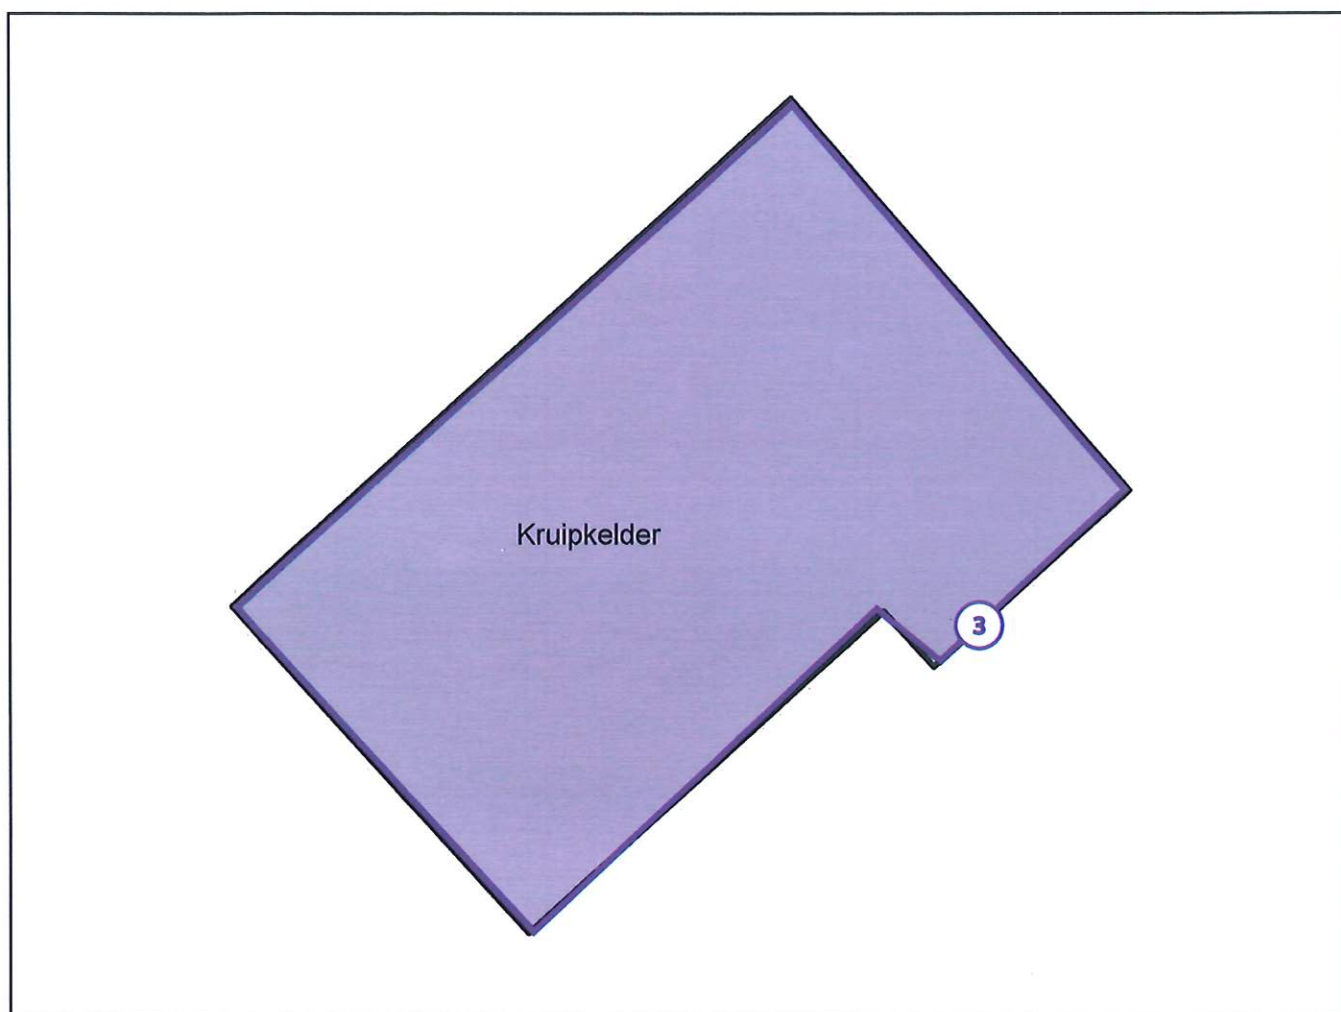
## Plan 1.1: Kruipkelder

Beschrijving	Type	Actie
3. Kruipkelder	Beperking	-

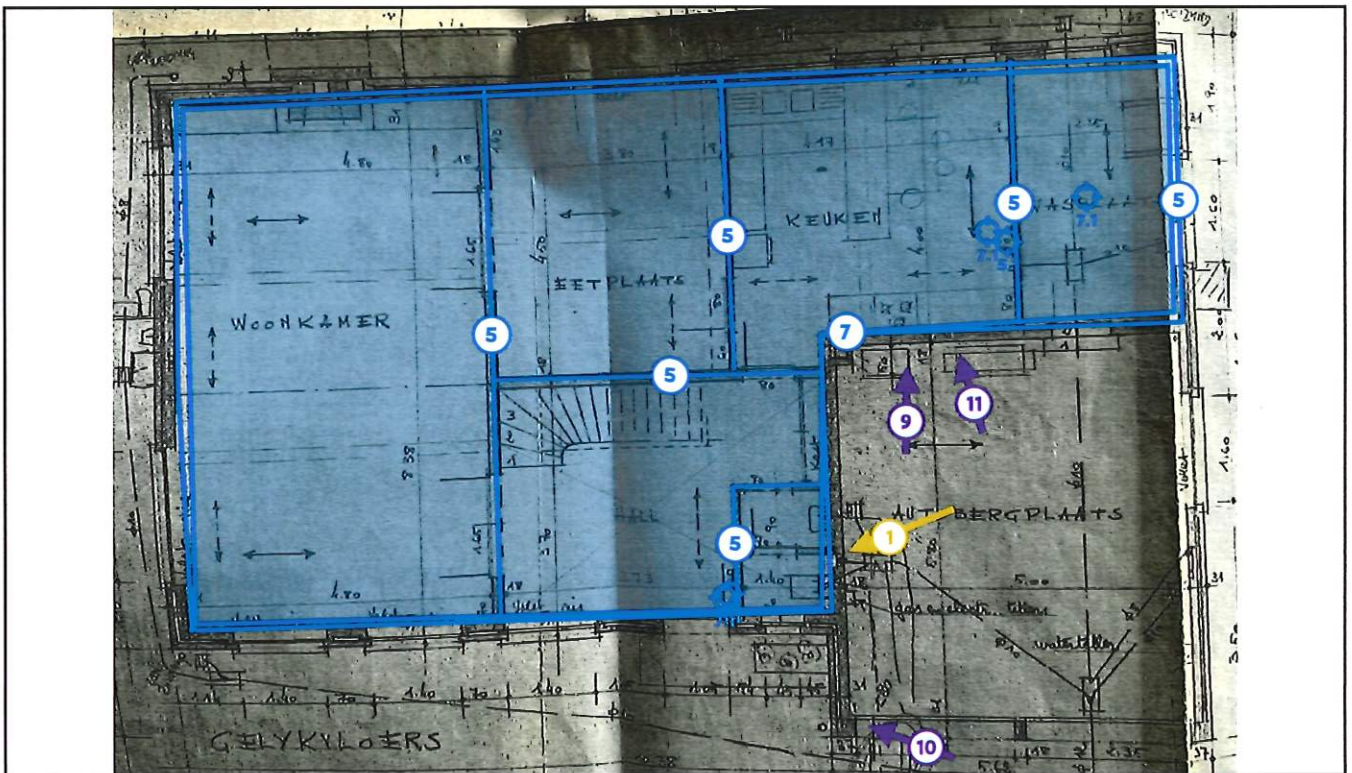
## Plan 1.2: Gelijkvloers

Beschrijving	Type	Actie
1. Bakeliet elektriciteitscomponent	Asbestmateriaal	Zorgvuldig beheren
5. Pleisterwerk muren	Geen asbest	-
5.1 Code: 1	Mengmonster	-
7. Pleisterwerk plafond	Geen asbest	-
7.1 Code: 2	Mengmonster	-
9. Stookolieketel	Overige ruimte of materiaal	-
10. Kit buitenschrijnwerk	Overige ruimte of materiaal	-
11. Leidingisolatie	Overige ruimte of materiaal	-

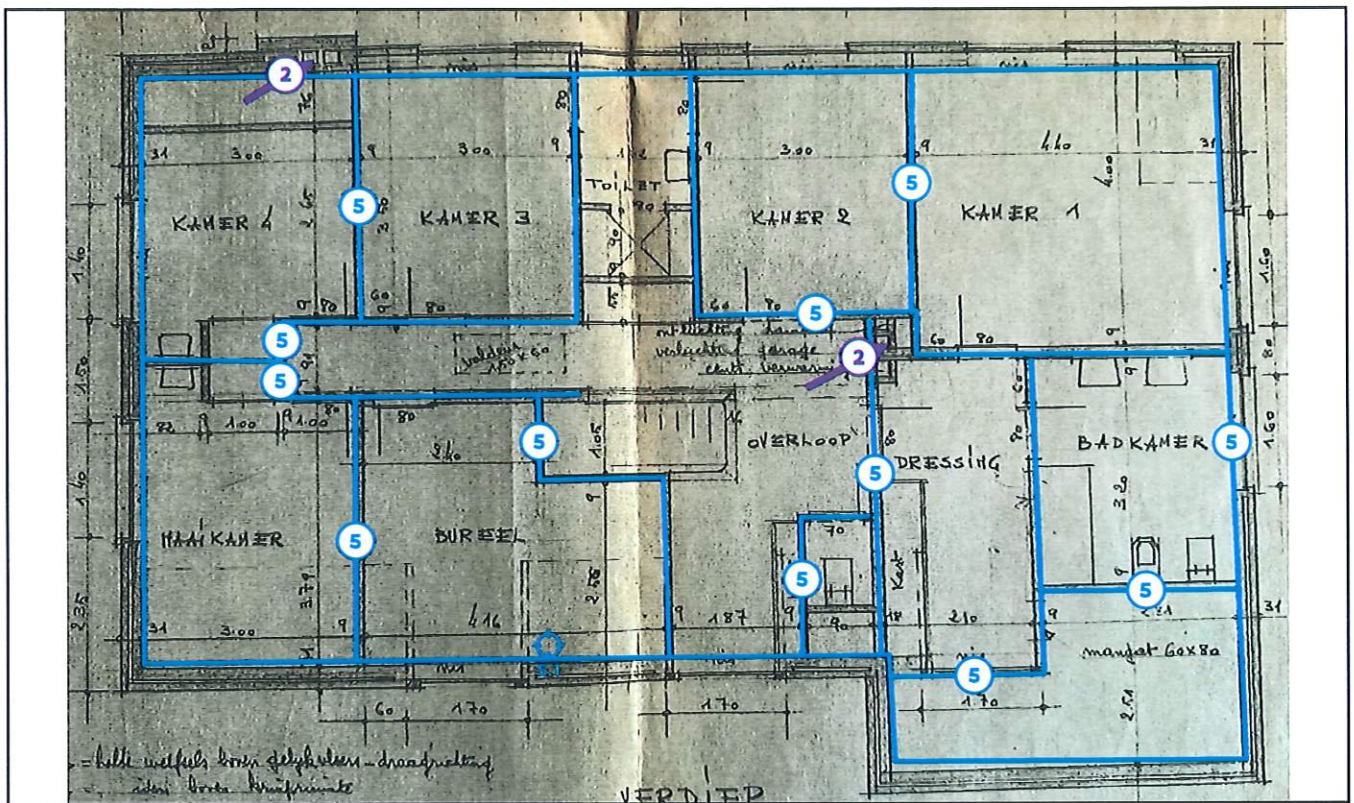
## Plan 1.3: Verdieping 1

Beschrijving	Type	Actie
2. Schouw	Beperking	-
5. Pleisterwerk muren	Geen asbest	-
5.1 Code: 1	Mengmonster	-

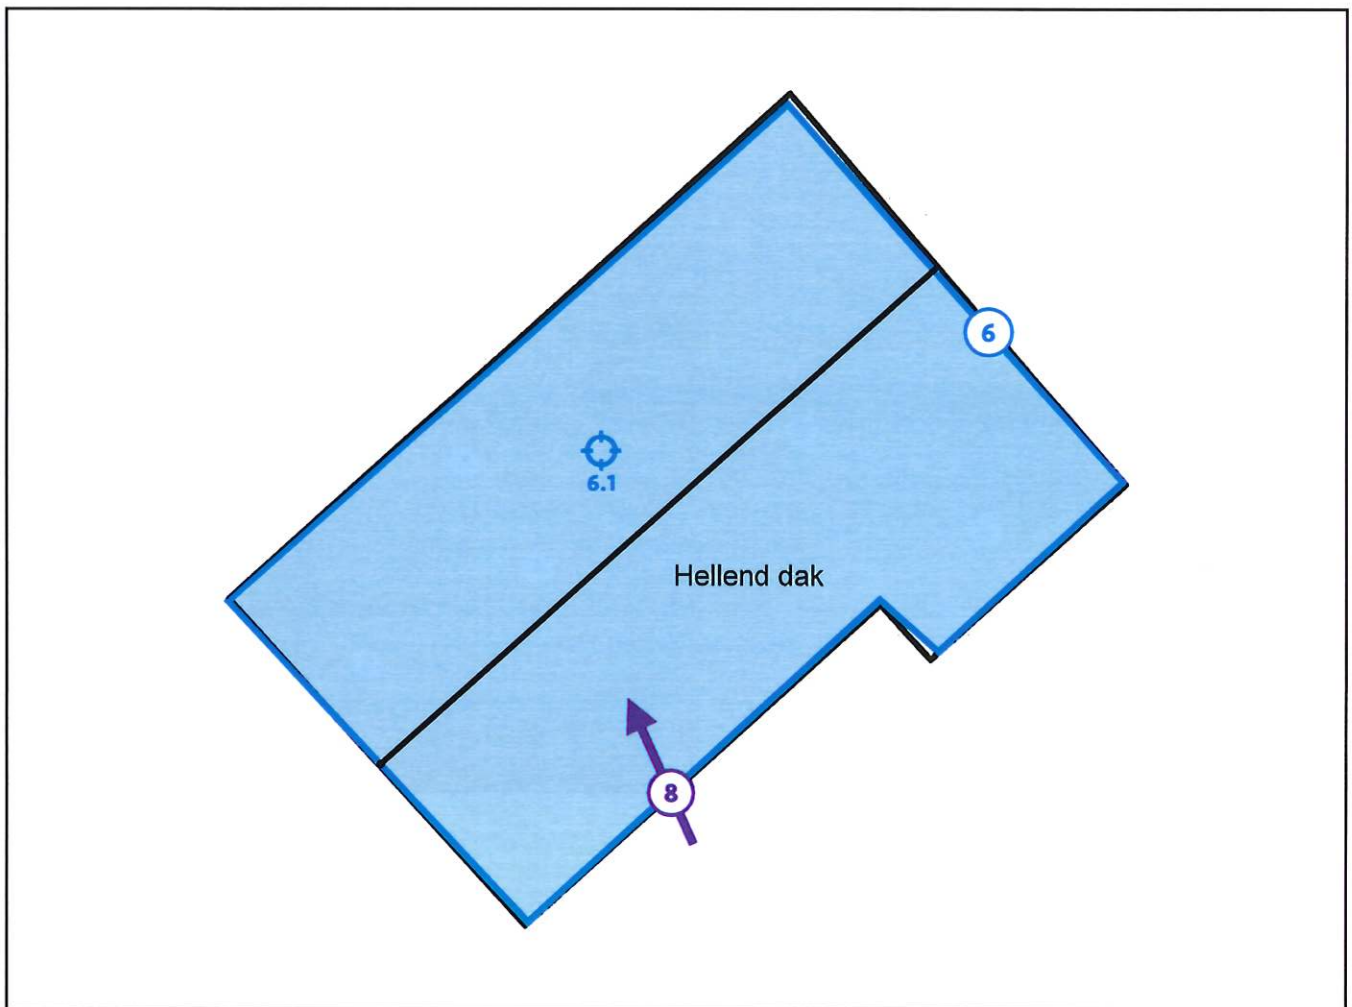
## Plan 1.4: Dak

Beschrijving	Type	Actie
6. Onderdak	Geen asbest	-
6.1 Code: 3	Puntmonster	-
8. Natuurleien	Overige ruimte of materiaal	-

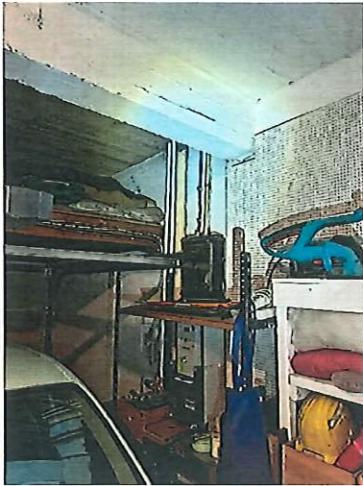
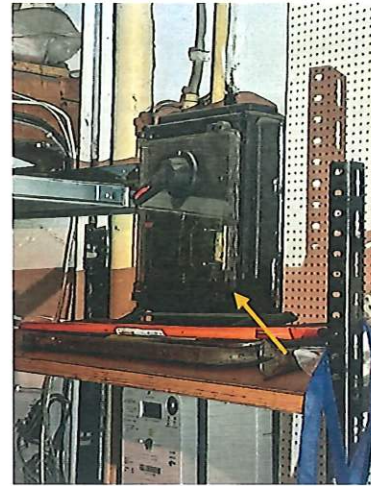
# Fiche 1: Bakeliet elektriciteitscomponent

Asbestmateriaal

Het asbestmateriaal valt onder de mijlpaal van 2040.

Eindbeoordeling materiaalrisico	Laag materiaalrisico en/of verlaagde kans op vezelvrijgave
---------------------------------	--

Gebondenheid	Categorie 1: hechtgebonden in oorsprong
Asbestsoort (vezeltype)	Crocidoliet aanwezig
Asbestconcentratie	Laag (< 50%)
Afschermingsgraad van het gehele materiaal	Geheel of deels (ook) vrij aan de binnenlucht
Toestand van het materiaal	Onbeschadigd, niet verweerd

- Zorg voor een veilig beheer. Vermijd het beschadigen van het asbestmateriaal. Controleer de toestand jaarlijks op wijzigingen.
- Voer bijkomende staalname(s) uit.

- Eenvoudige handelingen: mag via doe-het-zelf of door werknemer(s) met opleidingsattest eenvoudige handelingen  
Mag en wil u zelf verwijderen? Zorg er dan voor dat:
  - ☑ u zich vooraf goed informeert op [www.asbestinfo.be](http://www.asbestinfo.be) > Asbest verwijderen;
  - ☑ u zich beschermt met een FFP3-mondmasker, wegwerpoverall en -handschoenen en afspoelbaar schoeisel;
  - ☑ er geen minderjarigen of derden aanwezig zijn;
  - ☑ u beschikt over PE-folie en zakken om loskomende deeltjes en afval op te vangen en te verpakken;

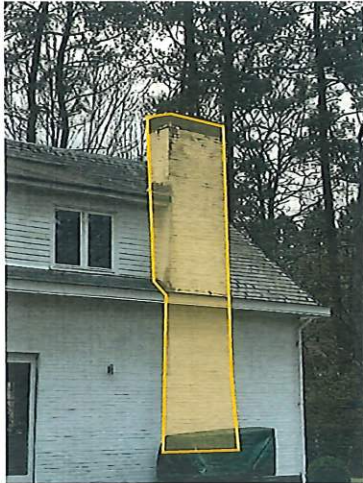
**Reden:** Het te onderzoeken materiaal situeert zich hoger dan 3,50 m te rekenen vanaf een veilige ondergrond

**Uitleg van de asbestdeskundige:** Schouw niet onderzoekbaar vanwege hoogte.

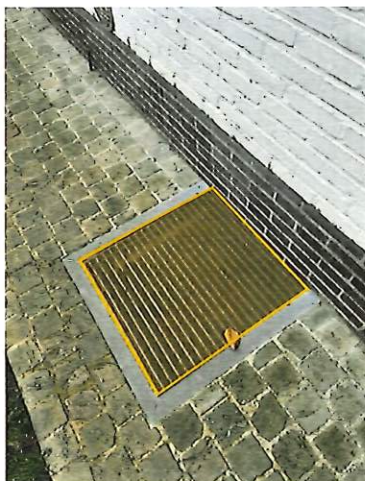
**Reden:** Het onderzoek kan niet uitgevoerd worden binnen de bepalingen van de Welzijnswet

**Uitleg van de asbestdeskundige:** Kruipkelder met hoogte < 1,50m en betreft besloten ruimte dewelke bijgevolg niet onderzocht is.

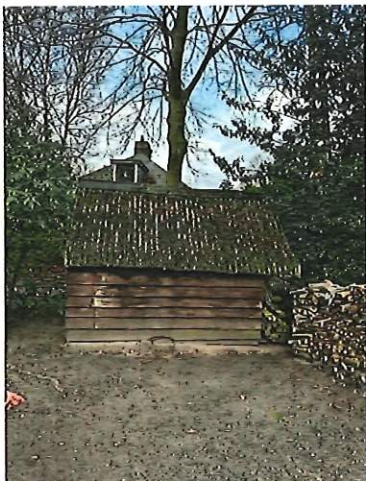
**Bouwjaar:** 2014

*Constructies gebouwd vanaf 2001 moeten niet onderzocht worden*

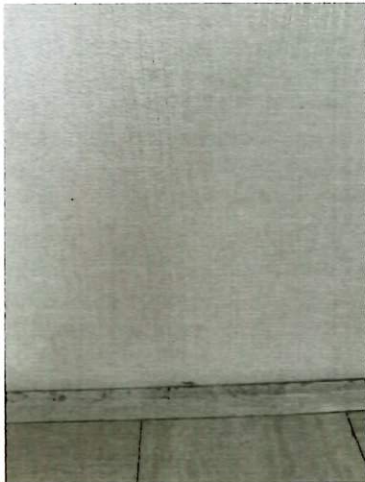
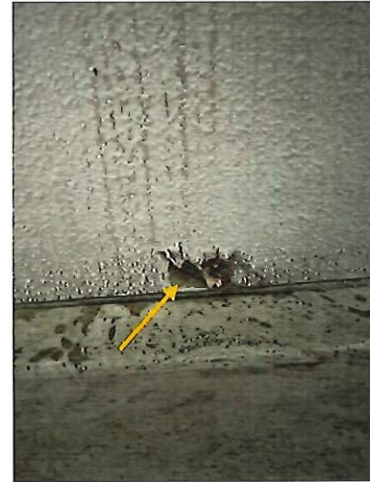
## Fiche 5: Pleisterwerk muren

### Conclusie

Geen asbest

#	Type	Referentie	Resultaat
5.1	Mengmonster	1	Geen asbest

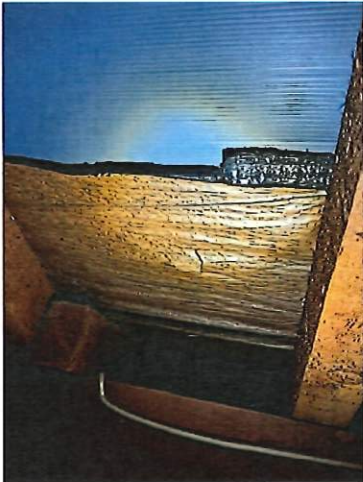
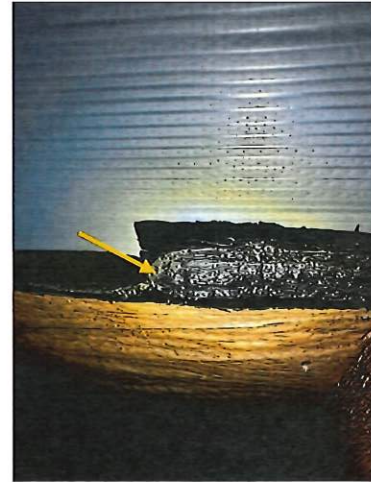
## Fiche 6: Onderdak

Geen asbest

#	Type	Referentie	Resultaat
6.1	Puntmonster	3	Geen asbest

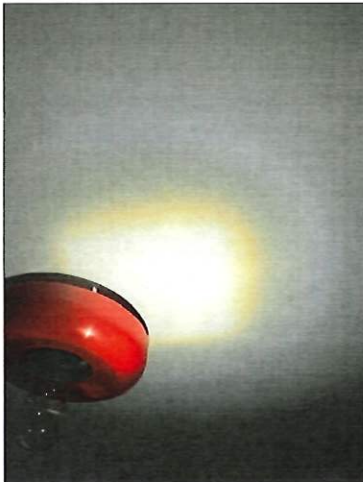
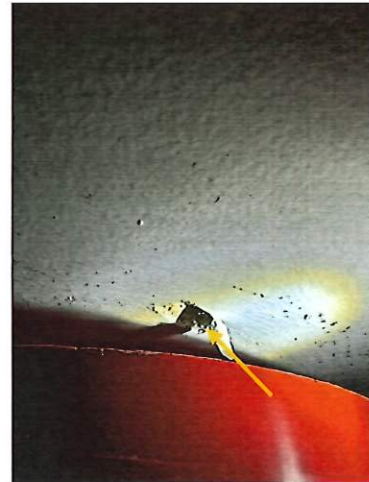
## Fiche 7: Pleisterwerk plafond

Geen asbest

#	Type	Referentie	Resultaat
7.1	Mengmonster	2	Geen asbest

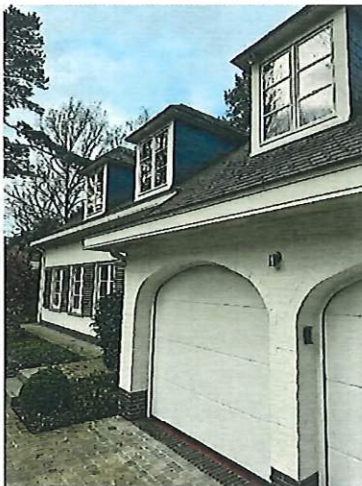
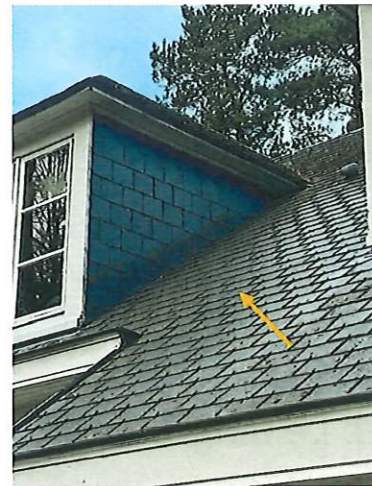
### Fiche 8: Natuurleien

Beschrijving	Notitie	Terug te vinden op plannen
Fiche 8: Natuurleien	Betreffen natuurleien dewelke bijgevolg niet asbestverdacht zijn.	Plan 1.4: Dak
Fiche 9: Stookolieketel	Brander met productiejaar 2012 en recente stookolieketel.	Plan 1.2: Gelijkvloers
Fiche 10: Kit buitenschrijnwerk	Betreft zachte mastiek dewelke bijgevolg niet asbestverdacht is.	Plan 1.2: Gelijkvloers
Fiche 11: Leidingisolatie	Betreft geen asbestverdachte leidingisolatie.	Plan 1.2: Gelijkvloers
