# Asbestinventarisatetest

Taeymanslaan 16, 2300 Turnhout

Attestnummer : 20260222-000004.000

Uitgegeven op : 22.02.2026

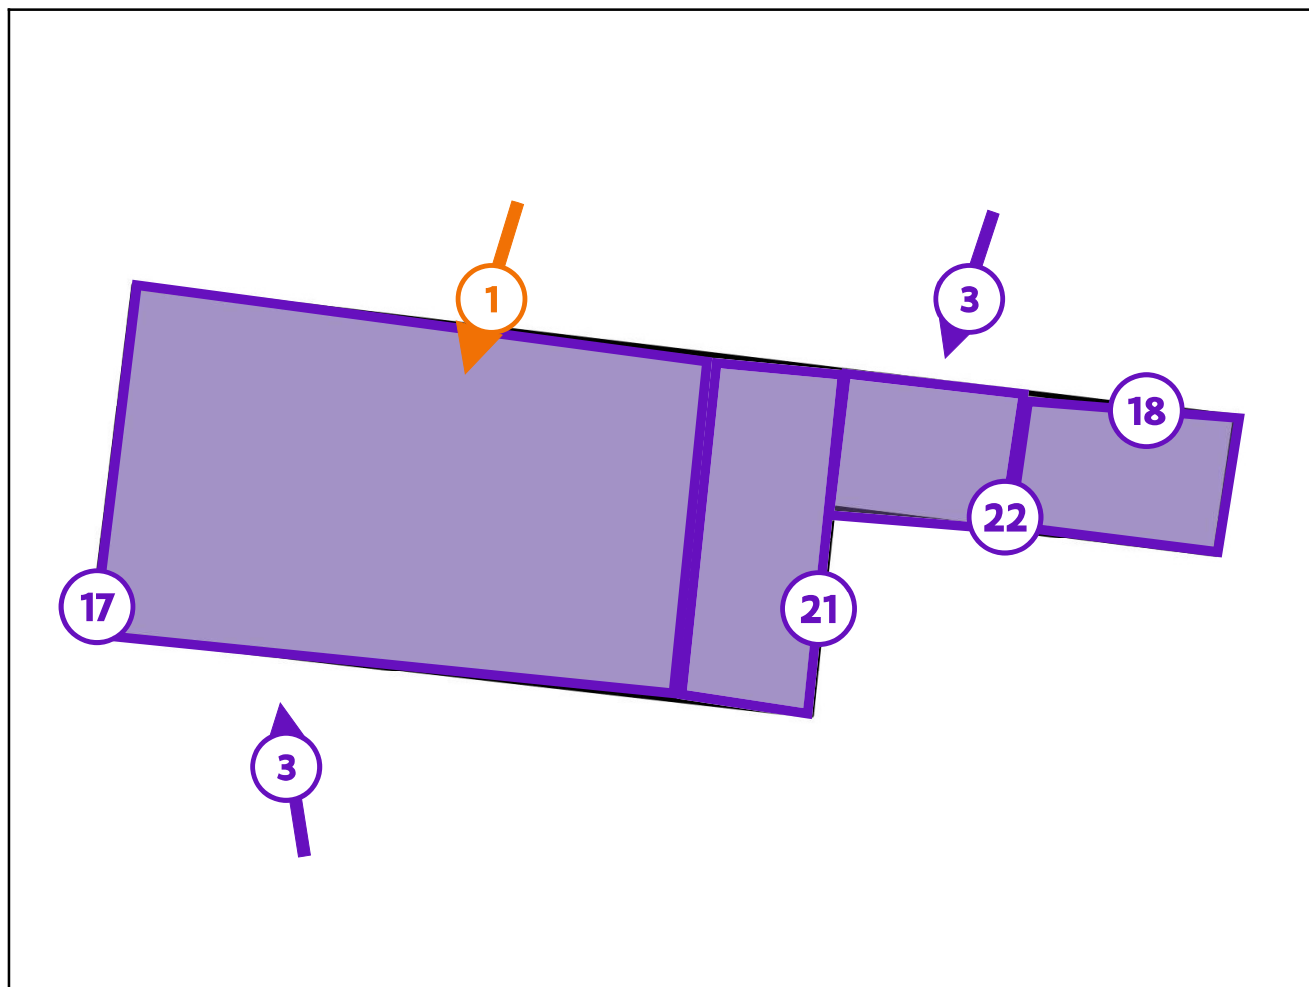
## Plan 1.1: Woning: daken / schouw

| Beschrijving | Type | Actie |
|---|---|---|
| 1. Schouwbuis (visueel vastgesteld) | Asbestmateriaal | Verwijderen |
| 3. Schouw op het dak (beperkingsfiche) | Beperking | - |

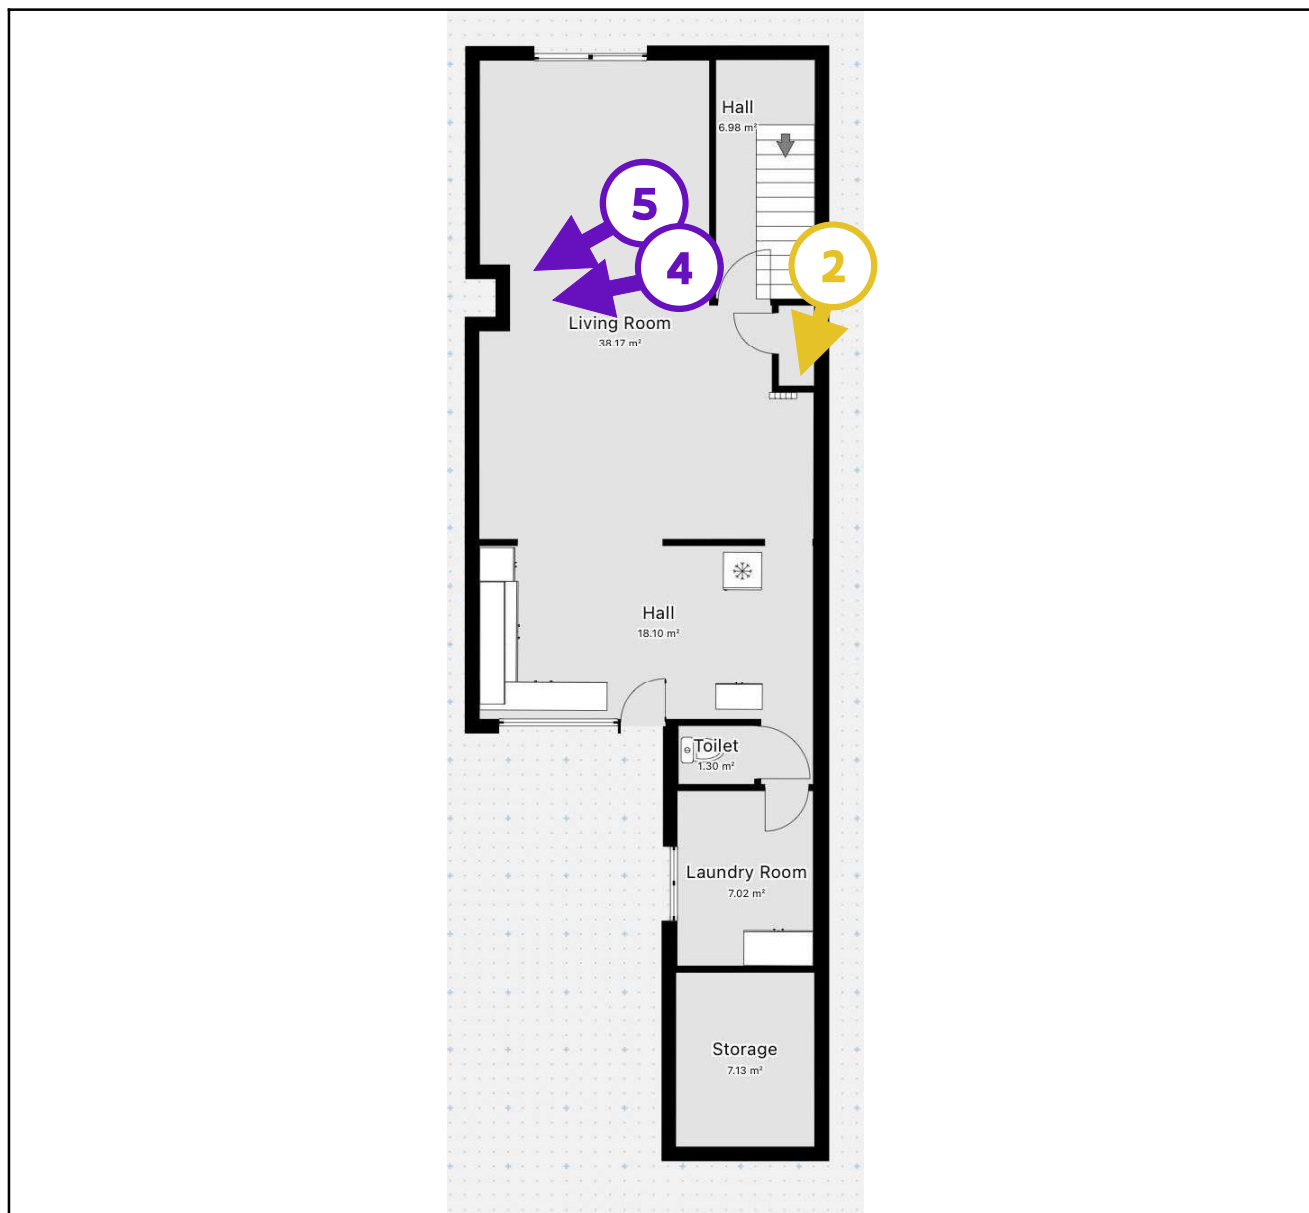
## Plan 1.6: GLV: niet waarneembaar / HVAC / bakeliet

| Beschrijving | Type | Actie |
|---|---|---|
| 2. Bakeliet toep. (schakelaars) | Asbestmateriaal | Zorgvuldig beheren |

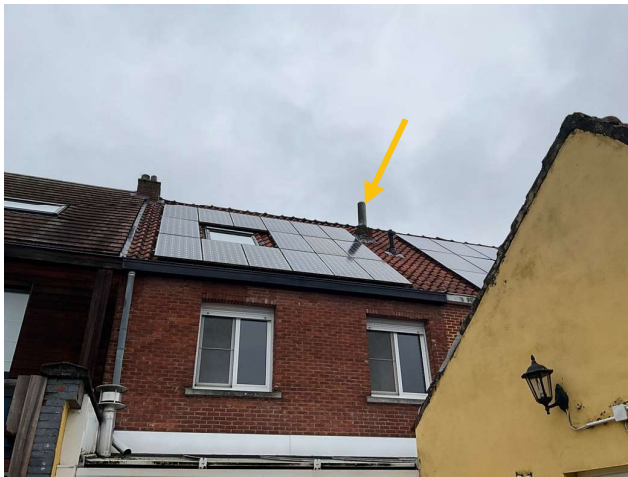
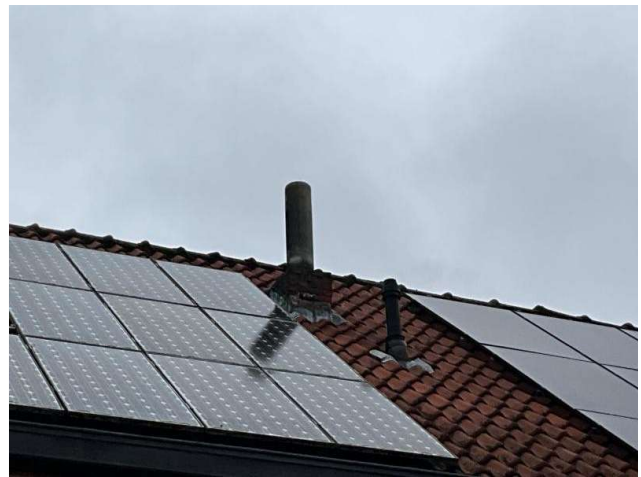
| Eindbeoordeling materiaalrisico | Verhoogd materiaalrisico en/of verhoogde kans op vezelvrijgave |

| Asbestsoort (vezeltype) | Crocidoliet aanwezig |
| Afschermingsgraad van het gehele materiaal | Geheel of deels (ook) vrij aan binnenluchtstromen |
| Toestand van het materiaal | Licht beschadigd, licht verweerd. Intact calciumsilicaatmateriaal of categorie III 'gebondenheid' |

| Beschrijving | Schouwbus (visueel vastgesteld) |
| Opmerking | <p>Op het dak is een schouwbus aanwezig.</p> <p>De vermelde oppervlaktes, diktes en volumes betreffen een berekende schatting. Er worden geen rechten verleend aan deze oppervlaktes/diktes/volumes.</p> |

Verwijderen

- Verwijder dit asbestmateriaal zo snel mogelijk. Volg de toestand goed op.
- Voer bijkomende staalname(s) uit.

- Eenvoudige handelingen: mag via doe-het-zelf of door werknemer(s) met opleidingsattest eenvoudige handelingen  
EH via doe-het zelf De buis kan voorzichtig losgebeiteld worden , extra bevochtigen om stof te voorkomen  
Standaard dragen van de nodige wegwerp beschermingsmiddelen FFP 3 masker , handschoenen en tyvec CAT III type 5-6 , afwasbaar schoeisel Bij de gemeente/containerpark afsluitzakken halen om dubbel in te pakken , sluit luchtdicht af en breng naar het plaatselijk containerpark als hechtgebonden asbestafval. Voor hechtgebonden toepassingen: Bij verwijdering door doe-het-zelf moet men dit afval dubbel en luchtdicht verpakt aandienen bij het gemeentelijk recyclagepark. Men raadpleegt best op voorhand de voorwaarden van het recyclagepark. Zie ook link Zie <https://ovam.vlaanderen.be/wie-mag-wat-verwijderen>  
<https://ovam.vlaanderen.be/voorzorgsmaatregelen-bij-asbestverwijdering>

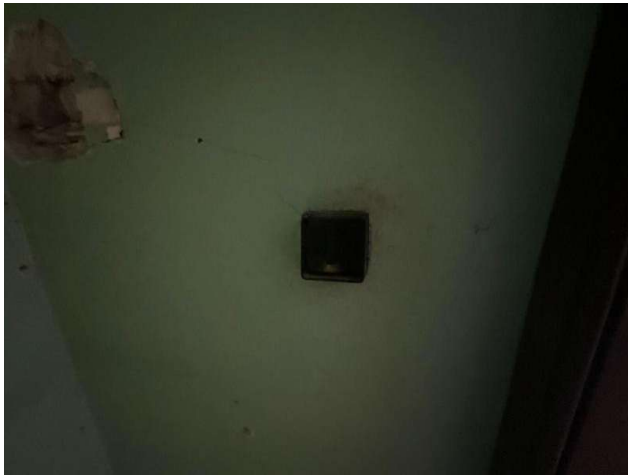
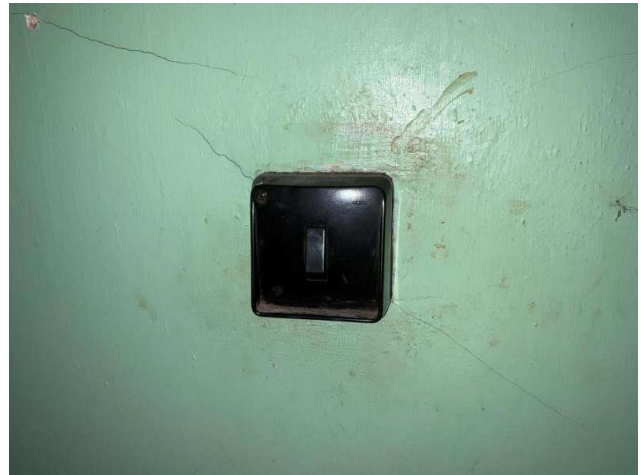
| Eindbeoordeling materiaalrisico | Laag materiaalrisico en/of verlaagde kans op vezelvrijgave |

| Asbestsoort (vezeltype) | Crocidoliet aanwezig |
| Toestand van het materiaal | Onbeschadigd, niet verweerd |

| Beschrijving | Bakeliet toep. (schakelaars) |
| Opmerking | <p>Het is moeilijk te bepalen of de bakeliettoepassingen in de woning ook effectief asbesthoudend zijn (het kan ook gaan om de asbestvrije variant).</p> <p>Er werd geen monster genomen oww beschadiging aan een elektrisch gerelateerde toepassing, extra controle bij verwijdering van het verdacht materiaal.</p> |

Zorgvuldig beheren

- Zorg voor een veilig beheer. Vermijd het beschadigen van het asbestmateriaal. Controleer de toestand jaarlijks op wijzigingen.
- Voer bijkomende staalname(s) uit.

- Eenvoudige handelingen: mag via doe-het-zelf of door werknemer(s) met opleidingsattest eenvoudige handelingen  
Schakelaars, stopcontacten en andere gelijkaardige toepassingen kunnen eenvoudig losgeschroefd worden --> EH doe-het-zelf. Afgesloten of verzegelde kast --> EH opgeleid techniek personeel 8u basisopleiding asbest. Voor elektrische infrastructuur en uitrusting dient u vooraleer men deze toepassing gaat bevochtigen de elektriciteit af te sluiten (zoniet elektrocutie-/brandgevaar). standaard dragen van de nodige wegwerp beschermingsmiddelen FFP 3 masker , handschoenen en tyvec CAT III type 5-6 , afspoelbaar schoeisel Losschroeven en dubbel verpakken in plastic , sluit luchtdicht af en breng dit als hechtgebonden afval naar een plaatselijk containerpark. Voor hechtgebonden toepassingen: Bij verwijdering door doe-het-zelf moet men dit afval dubbel en luchtdicht verpakt aandienen bij het gemeentelijk recyclagepark. Men raadpleegt best op voorhand de voorwaarden van het recyclagepark.

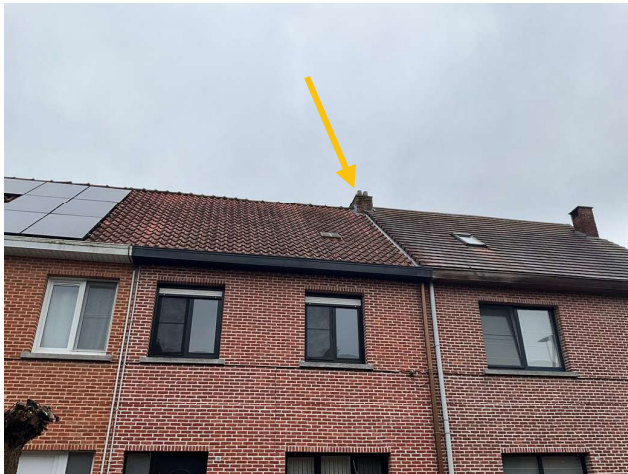
*Situeringsfoto*
