# Asbestinventarisatetest

De Egdstraat 11, 3201 Aarschot

Attestnummer : 20260224-000314.000

Uitgegeven op : 24.02.2026

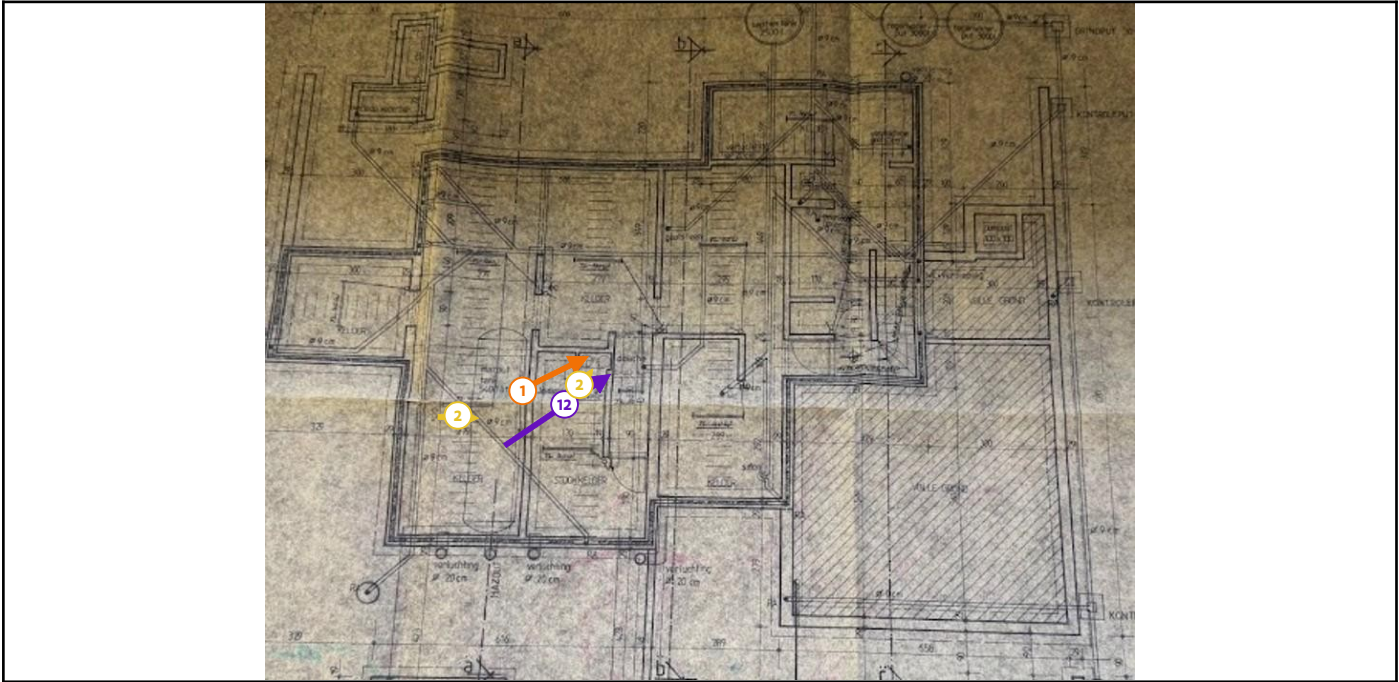
# Plan 1.3: Plan kelder

| Beschrijving | Type | Actie |
|---|---|---|
| 1. Schouwpijpen | Asbestmateriaal | Verwijderen |
| 2. Verwarmingsinstallatie | Asbestmateriaal | Zorgvuldig beheren |

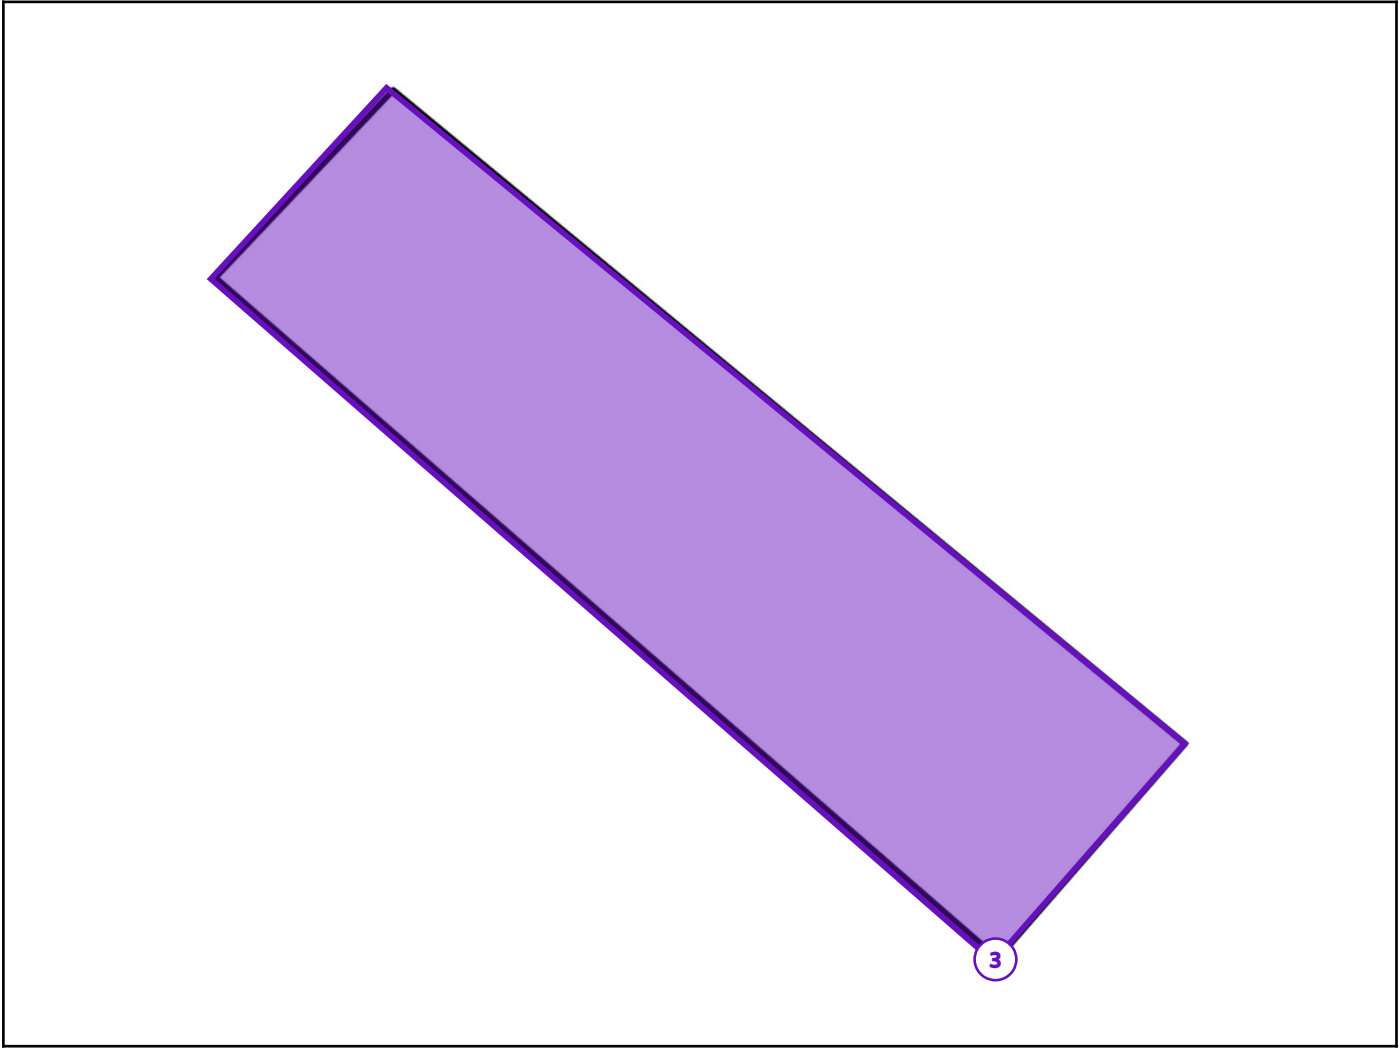
# Plan 2.1: Bijgebouw plan

| Beschrijving | Type | Actie |
|---|---|---|
| 3. Bijgebouw | Beperking | - |

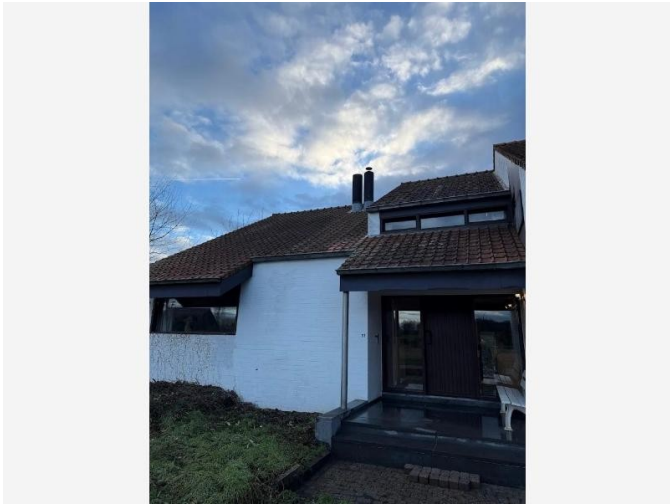
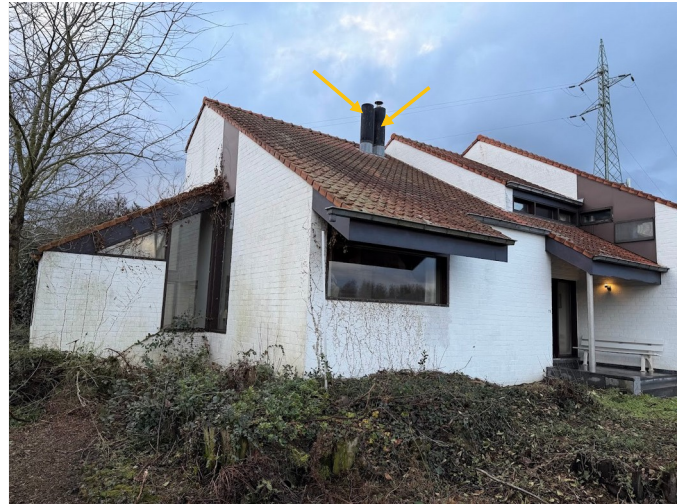
| Eindbeoordeling materiaalrisico | Verhoogd materiaalrisico en/of verhoogde kans op vezelvrijgave |

| Asbestsoort (vezeltype) | Crocidoliet aanwezig |
| Afschermingsgraad van het gehele materiaal | Geheel of deels (ook) vrij aan de binnenlucht |
| Toestand van het materiaal | Licht beschadigd, licht verweerd. Intact calciumsilicaatmateriaal of categorie III 'gebondenheid' |

| Beschrijving | Schouwpijpen |
| Opmerking | De buizen zijn zichtbaar boven het dak (+3.5m) alsook in de kelder (achter de verwarmingsinstallatie). |

Verwijderen

- Zorg voor een veilig beheer. Vermijd het beschadigen van het asbestmateriaal. Controleer de toestand jaarlijks op wijzigingen.

- Eenvoudige handelingen: enkel door erkend asbestverwijderaar  
De Schouwpijp zit ingemetseld in de schouw en is bovenaan en in de kelder blootgesteld. Gezien de complexe toegankelijkheid is het aangeraden een gespecialiseerde firma aan te stellen voor de verwijdering.

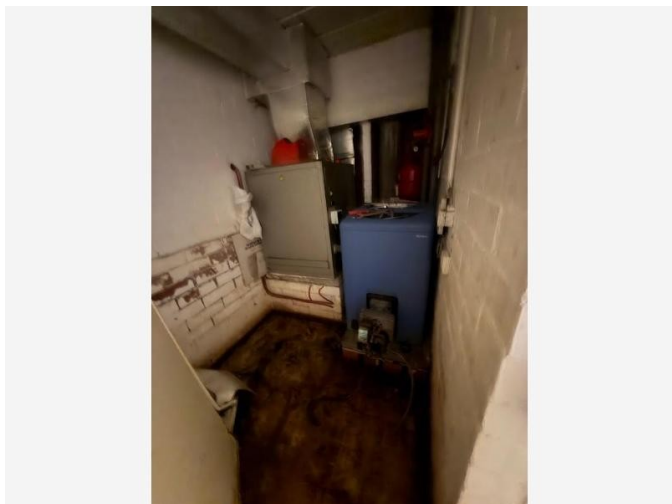
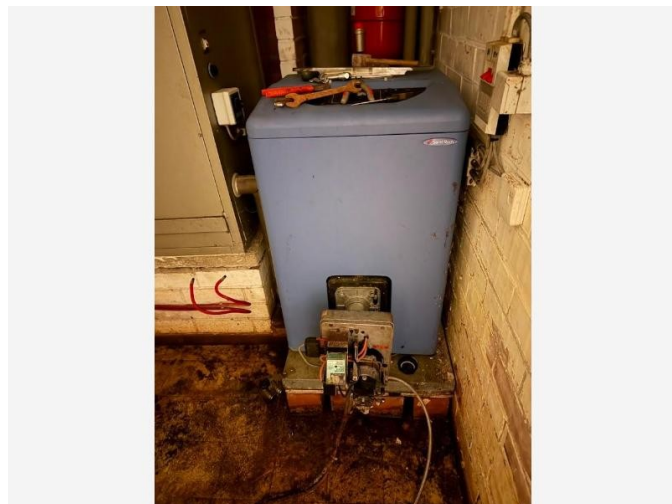
| Eindbeoordeling materiaalrisico | Laag materiaalrisico en/of verlaagde kans op vezelvrijgave |

| Afschermingsgraad van het gehele materiaal | Stootvaste afscherming of omkasting |
| Toestand van het materiaal | Matig beschadigd, matig verweerd |

| Beschrijving | Verwarmingsinstallatie |
| Opmerking | Het type van de Saint-Roche ketel is niet terug te vinden. Mogelijks bevat de verwarmingsketel asbesthoudende componenten binnenin. Ook de stookolietank kan asbesthoudende componenten bevatten. |

Zorgvuldig beheren

- Zorg voor een veilig beheer. Vermijd het beschadigen van het asbestmateriaal. Controleer de toestand jaarlijks op wijzigingen.

- Eenvoudige handelingen: enkel door erkend asbestverwijderaar  
Laat bij toekomstige werkzaamheden aan de verwarmingsinstallatie de stookolieketel verwijderen door een loodgieter - erkend asbestverwijderaar.

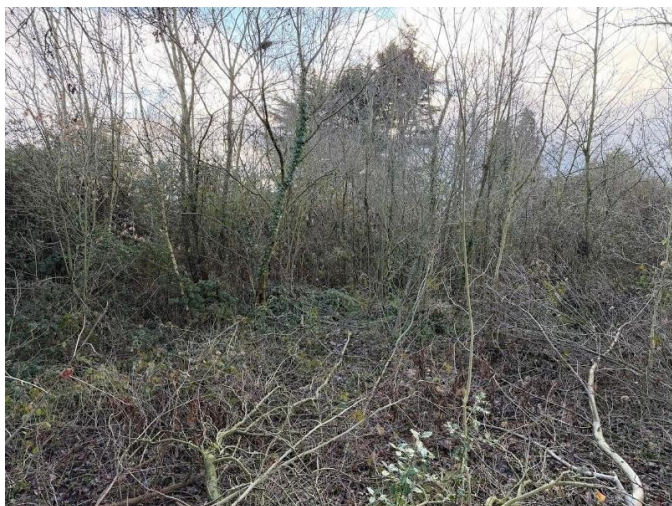
**Reden:** Overwoekerende vegetatie

**Uitleg van de asbestdeskundige:** Achteraan het perceel staat op de GIS kaarten een bijgebouw. Dat is niet bereikbaar en dus inspecteerbaar gezien de tuin volledig dichtgegroeid is met struikgewas en bomen.

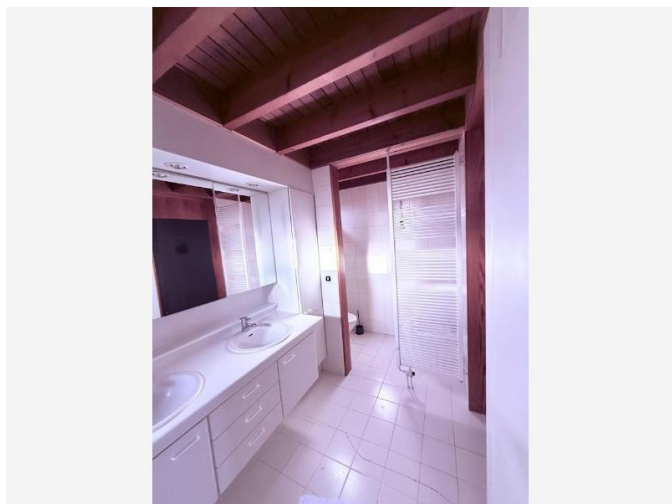
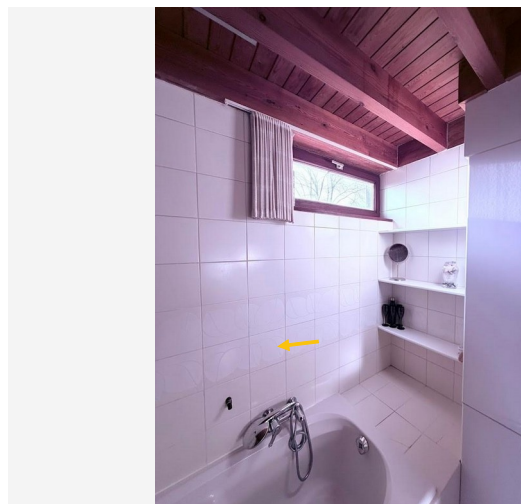
De tegellijm gebruikt voor de tegels in badkamer, (bij)keuken en toilet kan mogelijks asbesthoudend zijn.

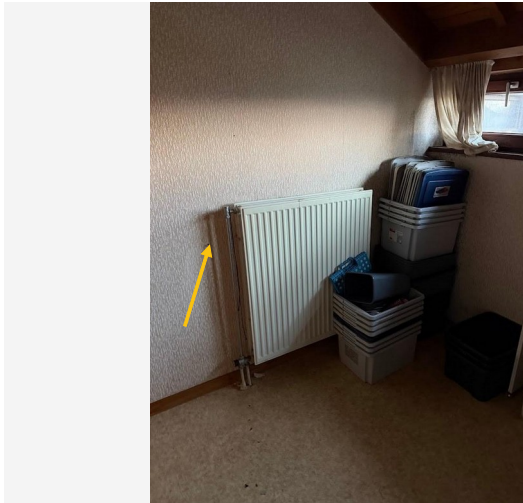
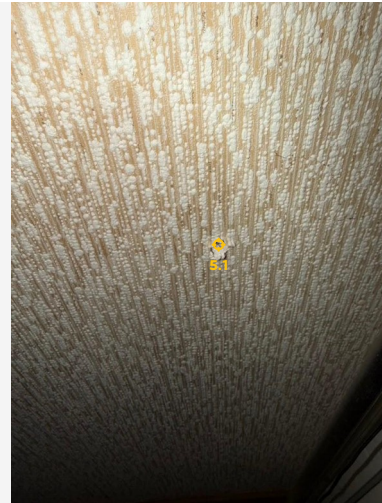
## Fiche 5: Pleisterwerk muren

Geen asbest

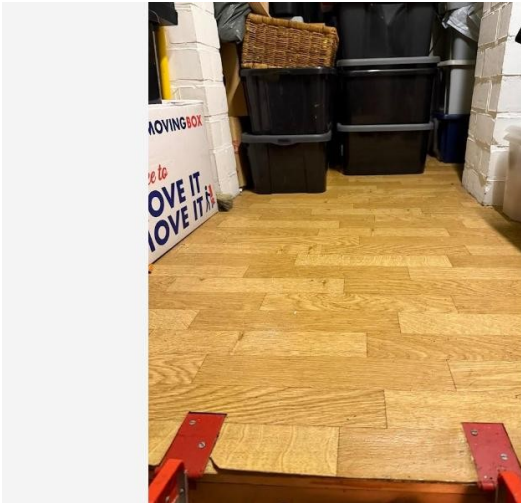
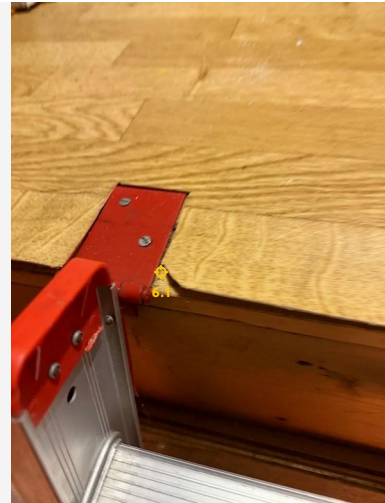
## Fiche 6: Vinylzeil zolder

Geen asbest

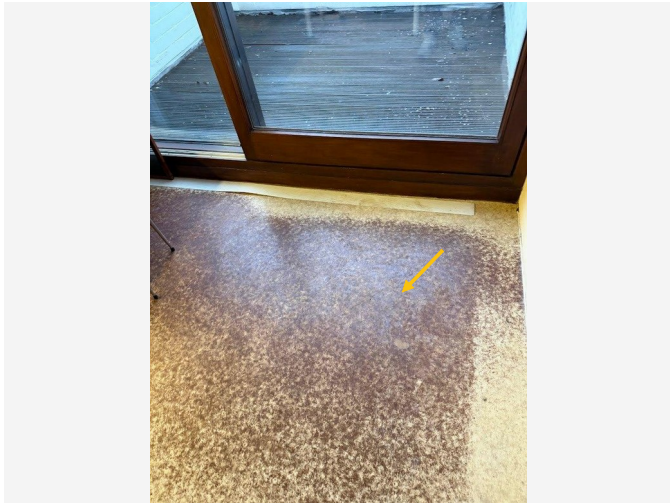
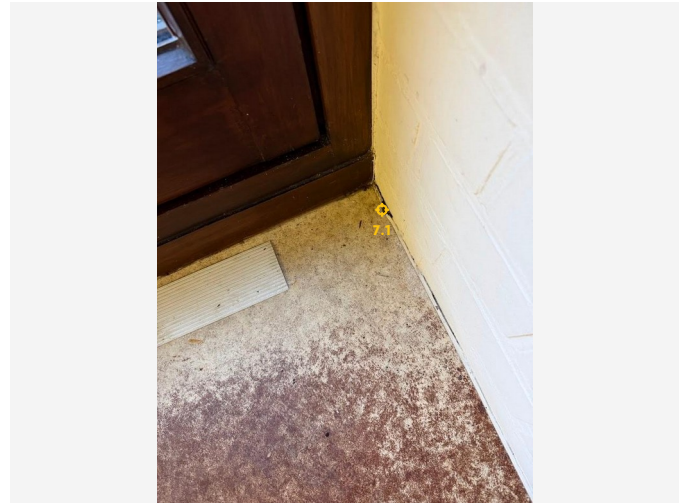
Geen asbest

| Beschrijving | Vinylzeil bureau + slaapkamer |

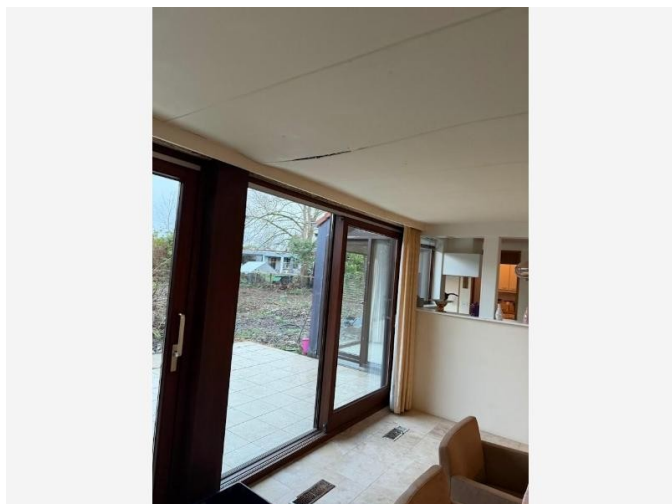
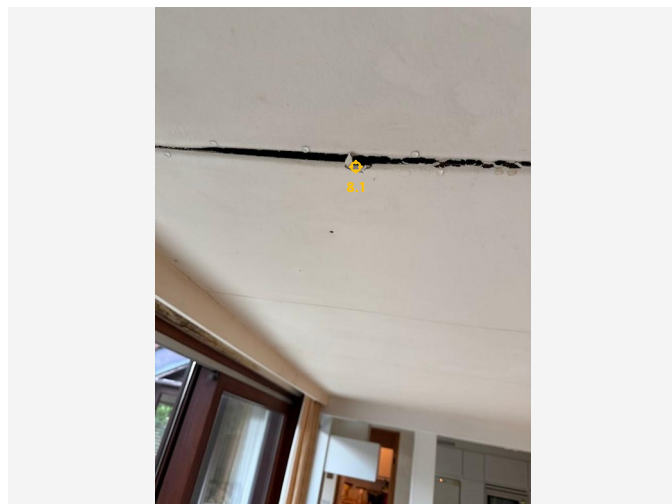
## Fiche 8: Pleisterwerk plafond

Geen asbest

| Opmerking | plafonds in de woning zijn grotendeels met hout en gyproc afgewerkt |

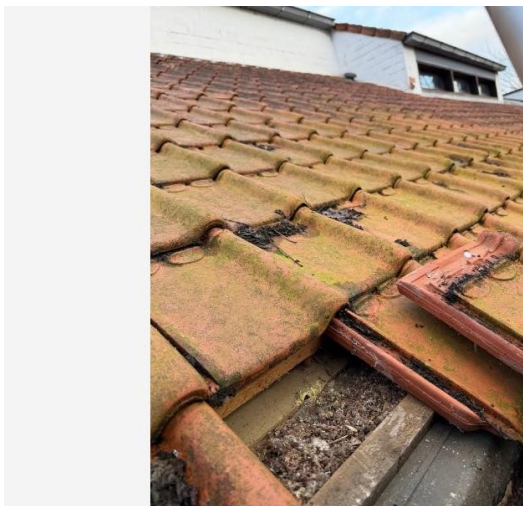
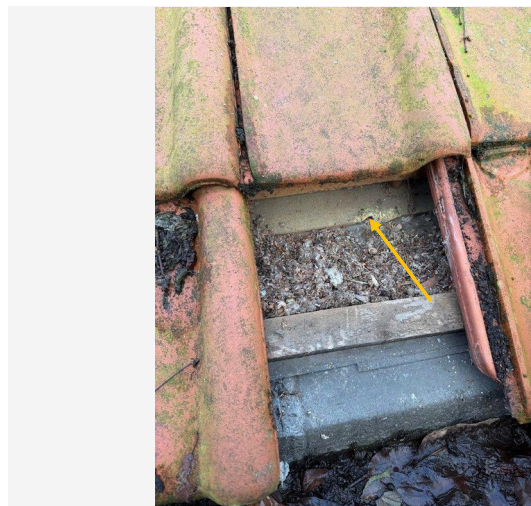
### Fiche 9: Onderdak

| Beschrijving | Notitie | Terug te vinden op plannen |
|---|---|---|
| Fiche 9: Onderdak | Het onderdak bestaat uit houten platen | Plan 1.2: Plan verdieping |

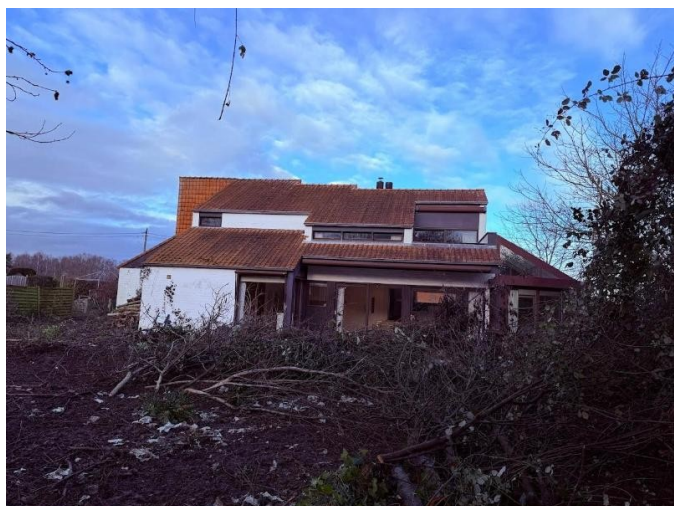
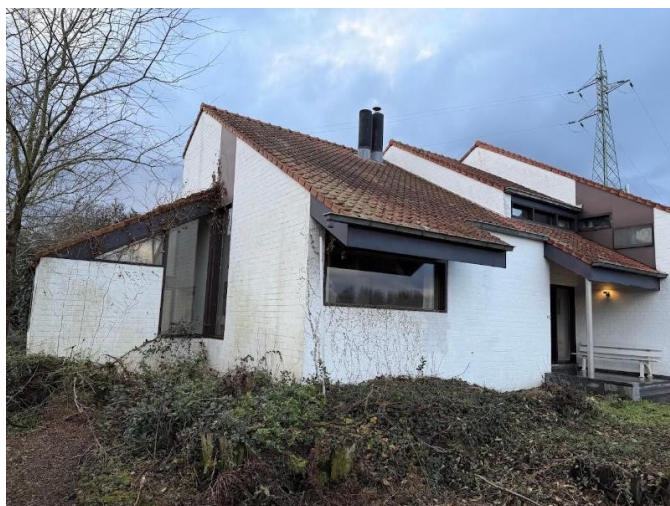
## Fiche 11: Dakbedekking

| Beschrijving | Notitie | Terug te vinden op plannen |
|---|---|---|
| Fiche 11: Dakbedekking | Pannendak | - |
