# Asbestinventarisatetest

Ursene 36, 1840 Londerzeel

Attestnummer : 20260211-000528.000

Uitgegeven op : 11.02.2026

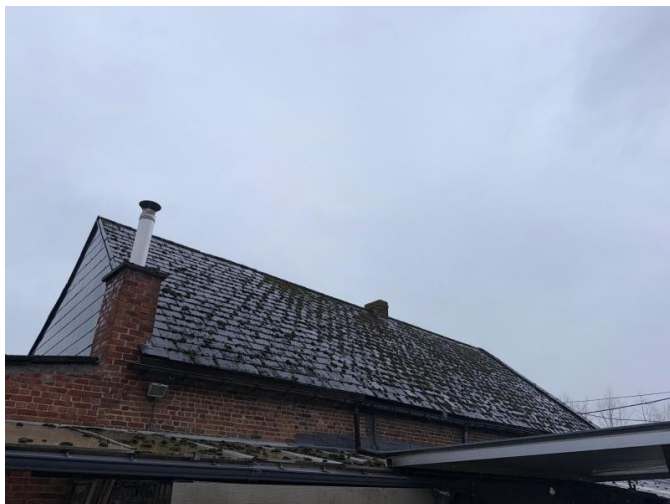
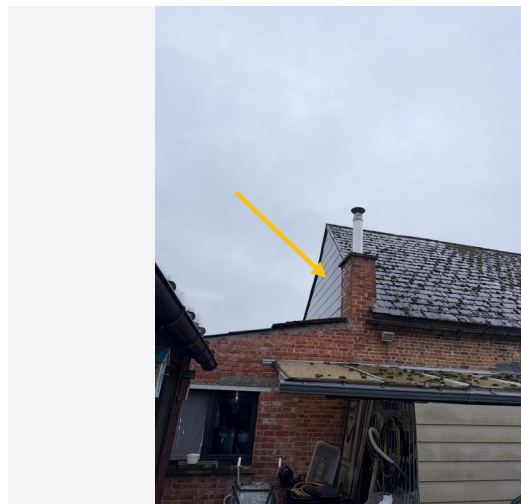
Het asbestmateriaal valt onder de mijlpaal van 2034.

| Eindbeoordeling materiaalrisico | Verhoogd materiaalrisico en/of verhoogde kans op vezelvrijgave |

| Asbestsoort (vezeltype) | Crocidoliet aanwezig |
| Asbestconcentratie | Laag (< 50%) |
| Toestand van het materiaal | Matig beschadigd, matig verweerd |

| Beschrijving | leien (gevel) |

- Verwijder dit asbestmateriaal zo snel mogelijk. Volg de toestand goed op.
- Hemelwater dat afspoelt van asbestcement daken of gevels kan asbestdeeltjes bevatten. Gebruik het enkel voor gesloten circuits (bv. spoelen toiletten). Reinig na het vervangen van het dak of de gevel de dakgoten en regenwaterput of -ton om asbesthoudend sediment of slib te verwijderen
- Voer bijkomende staalname(s) uit.

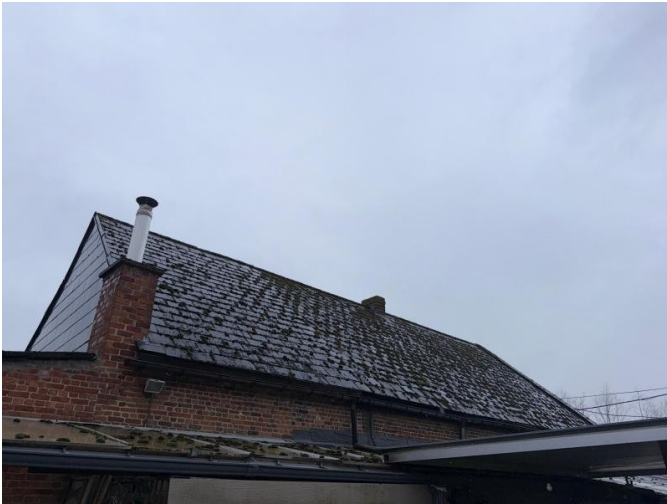
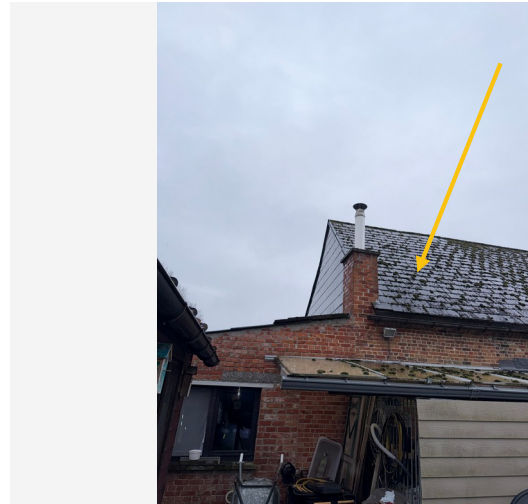
Het asbestmateriaal valt onder de mijlpaal van 2034.

| Eindbeoordeling materiaalrisico | Verhoogd materiaalrisico en/of verhoogde kans op vezelvrijgave |

- Verwijder dit asbestmateriaal zo snel mogelijk. Volg de toestand goed op.
- Hemelwater dat afspoelt van asbestcement daken of gevels kan asbestdeeltjes bevatten. Gebruik het enkel voor gesloten circuits (bv. spoelen toiletten). Reinig na het vervangen van het dak of de gevel de dakgoten en regenwaterput of -ton om asbesthoudend sediment of slib te verwijderen
- Voer bijkomende staalname(s) uit.

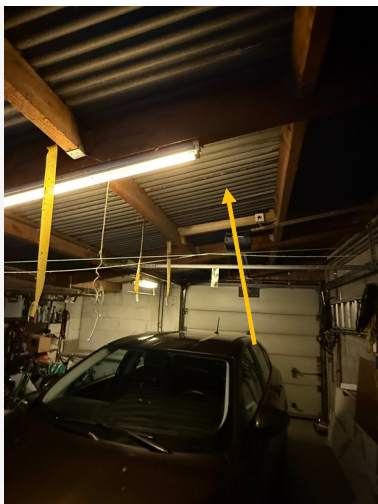
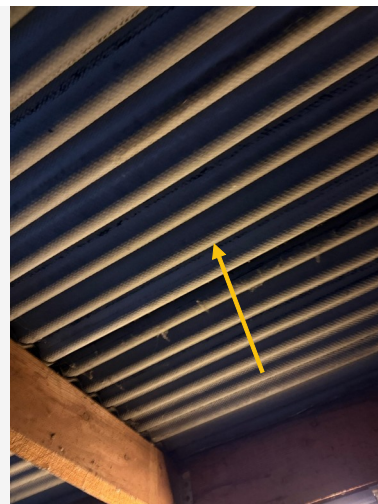
| Identificatiemethode | De asbestdeskundige beoordeelt het materiaal als asbesthoudend, en dit zonder monsternamen. |

- Eenvoudige handelingen: mag via doe-het-zelf of door werknemer(s) met opleidingsattest eenvoudige handelingen  
Deze toepassing kan door een aannemer die over een opleidingsattest eenvoudige handelingen beschikt of door een particulier (doe-het-zelf), verwijderd worden indien er geen verhoogd risico op vrijgave van asbestvezels (max. concentratie 0,01 vezels/cm<sup>3</sup> - CODEX Art. VI.3-54) ontstaat en de toepassing voorafgaand wordt gefixeerd/bevochtigd; de individuele elementen zonder machinale werktuigen en zonder breken of gooien een voor een losgemaakt worden; en ten slotte in gesloten verpakking weggevoerd worden naar een erkend afvalpunt (recyclagepark).

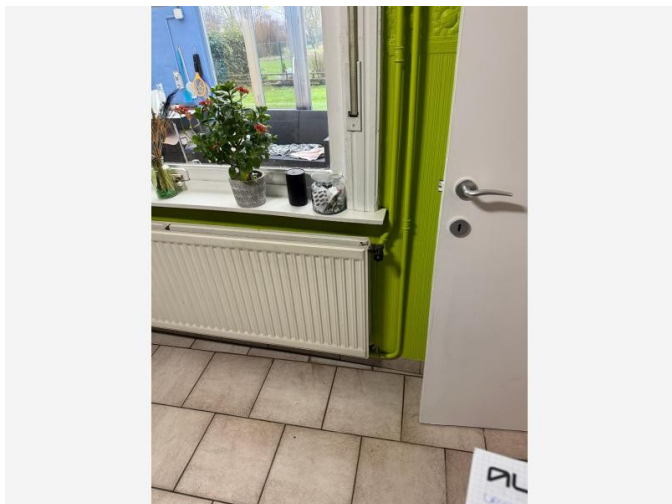
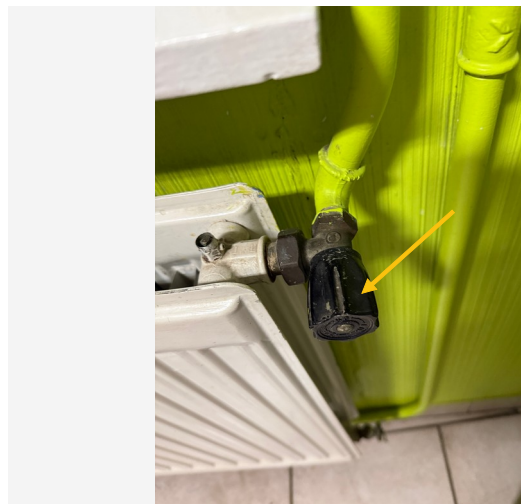
| Identificatiemethode | <p>De asbestdeskundige beoordeelt het materiaal als asbestverdacht en dus asbesthoudend, en dit zonder monstername.</p> <p>Motivatie: De monstername brengt andere schade aan dan schade die inherent is aan de monstername.</p> |

- Eenvoudige handelingen: mag via doe-het-zelf of door werknemer(s) met opleidingsattest eenvoudige handelingen  
Deze toepassing kan door een aannemer die over een opleidingsattest eenvoudige handelingen beschikt of door een particulier (doe-het-zelf), verwijderd worden indien er geen verhoogd risico op vrijgave van asbestvezels (max. concentratie 0,01 vezels/cm<sup>3</sup> - CODEX Art. VI.3-54) ontstaat en de toepassing voorafgaand wordt gefixeerd/bevochtigd; de individuele elementen zonder machinale werktuigen en zonder breken of gooien een voor een losgemaakt worden; en ten slotte in gesloten verpakking weggevoerd worden naar een erkend afvalpunt (recyclagepark).

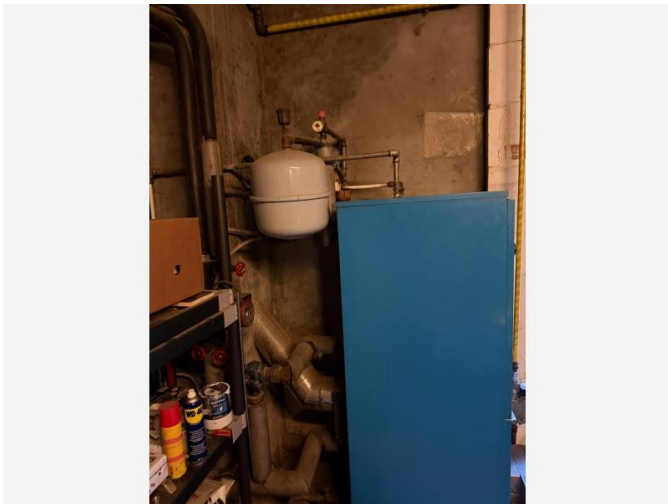
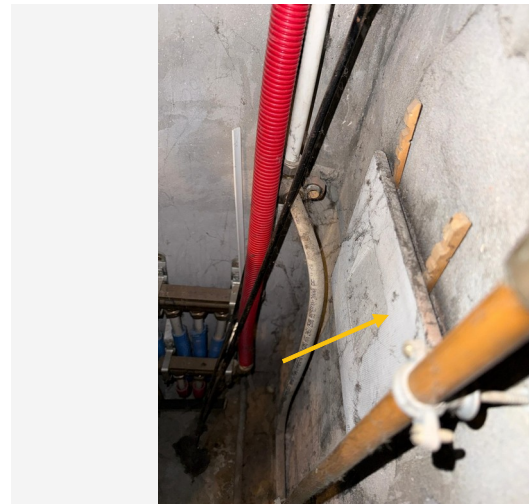
| Identificatiemethode | <p>De asbestdeskundige beoordeelt het materiaal als asbestverdacht en dus asbesthoudend, en dit zonder monsternamen.</p> <p>Motivatie: De opdrachtgever weigert om het materiaal te laten bemonsteren.</p> |

- Eenvoudige handelingen: mag via doe-het-zelf of door werknemer(s) met opleidingsattest eenvoudige handelingen  
Deze toepassing kan door een aannemer die over een opleidingsattest eenvoudige handelingen beschikt of door een particulier (doe-het-zelf), verwijderd worden indien er geen verhoogd risico op vrijgave van asbestvezels (max. concentratie 0,01 vezels/cm<sup>3</sup> - CODEX Art. VI.3-54) ontstaat en de toepassing voorafgaand wordt gefixeerd/bevochtigd; de individuele elementen zonder machinale werktuigen en zonder breken of gooien een voor een losgemaakt worden; en ten slotte in gesloten verpakking weggevoerd worden naar een erkend afvalpunt (recyclagepark).

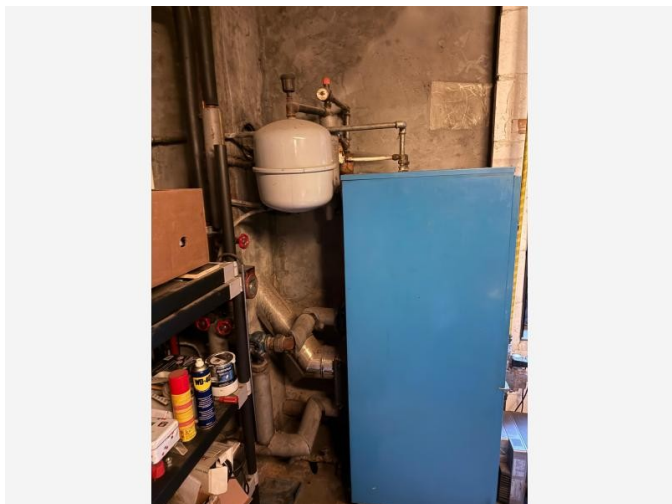
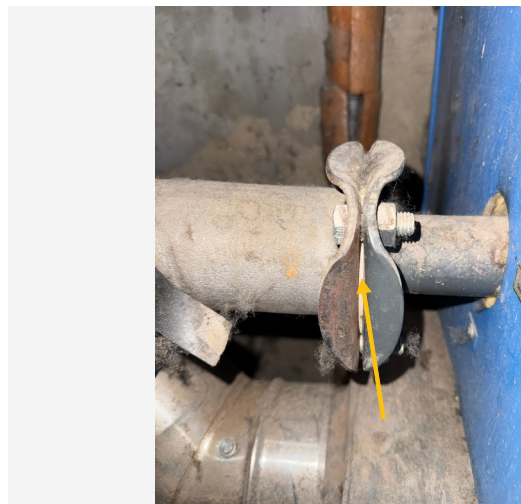
| Identificatiemethode | <p>De asbestdeskundige beoordeelt het materiaal als asbestverdacht en dus asbesthoudend, en dit zonder monstername.</p> <p>Motivatie: De monstername brengt andere schade aan dan schade die inherent is aan de monstername.</p> |
| Opmerking | <p>Een volledige evaluatie van het materiaal is niet mogelijk doordat het toestel nog in gebruik is.</p> <p>Controleer de volledige installatie op de aanwezigheid van asbestverdachte materialen bij ontmanteling.</p> |

- Eenvoudige handelingen: mag via doe-het-zelf of door werknemer(s) met opleidingsattest eenvoudige handelingen  
Deze toepassing kan door een aannemer die over een opleidingsattest eenvoudige handelingen beschikt of door een particulier (doe-het-zelf), verwijderd worden indien er geen verhoogd risico op vrijgave van asbestvezels (max. concentratie 0,01 vezels/cm<sup>3</sup> - CODEX Art. VI.3-54) ontstaat en de toepassing voorafgaand wordt gefixeerd/bevochtigd; de individuele elementen zonder machinale werktuigen en zonder breken of gooien een voor een losgemaakt worden; en ten slotte in gesloten verpakking weggevoerd worden naar een erkend afvalpunt (recyclagepark).

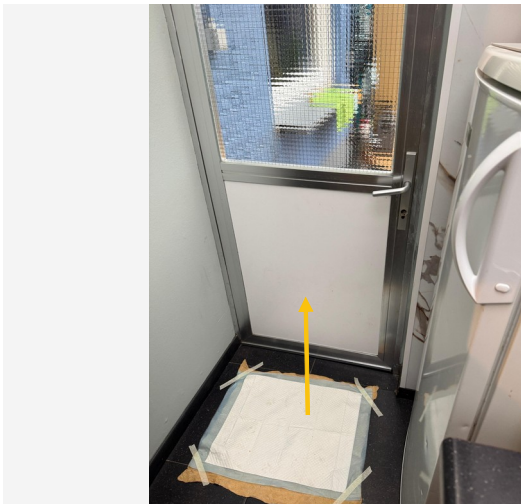
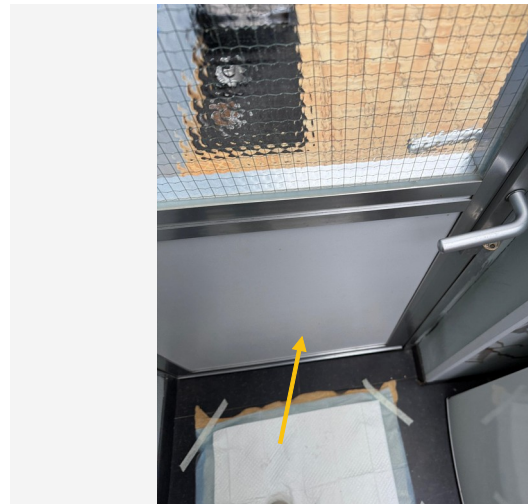
| Identificatiemethode | <p>De asbestdeskundige beoordeelt het materiaal als asbestverdacht en dus asbesthoudend, en dit zonder monstername.</p> <p>Motivatie: De monstername brengt andere schade aan dan schade die inherent is aan de monstername.</p> |

- Eenvoudige handelingen: mag via doe-het-zelf of door werknemer(s) met opleidingsattest eenvoudige handelingen  
Deze toepassing kan door een aannemer die over een opleidingsattest eenvoudige handelingen beschikt of door een particulier (doe-het-zelf), verwijderd worden indien er geen verhoogd risico op vrijgave van asbestvezels (max. concentratie 0,01 vezels/cm<sup>3</sup> - CODEX Art. VI.3-54) ontstaat en de toepassing voorafgaand wordt gefixeerd/bevochtigd; de individuele elementen zonder machinale werktuigen en zonder breken of gooien een voor een losgemaakt worden; en ten slotte in gesloten verpakking weggevoerd worden naar een erkend afvalpunt (recyclagepark).

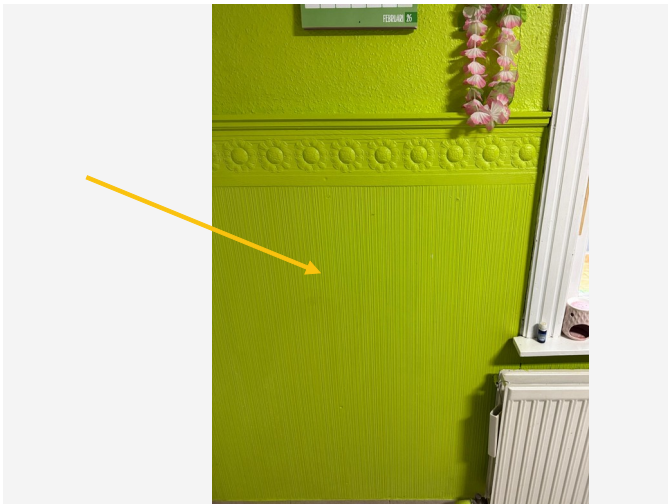
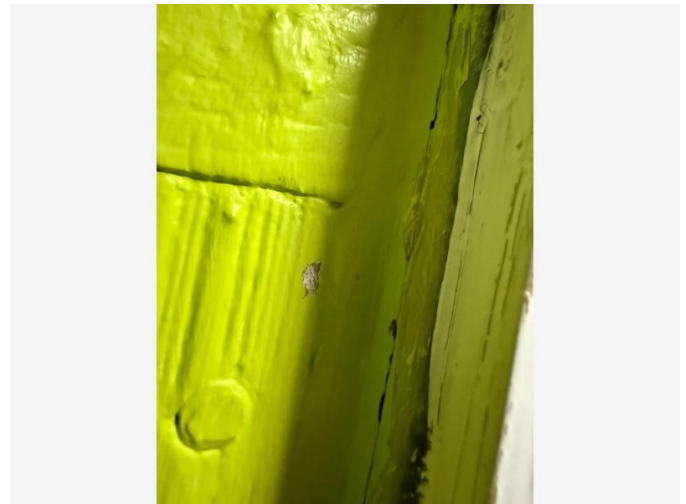
| Opmerking | <p>Ter hoogte van de living en de eetkamers zijn er cement-wandplaten (hout-imitatie) aangebracht tot op +/-1,2m hoogte.</p> <p>In het toilet van de veranda zijn er cement-wandplaten aangebracht over de volledige hoogte van de ruimte.</p> |

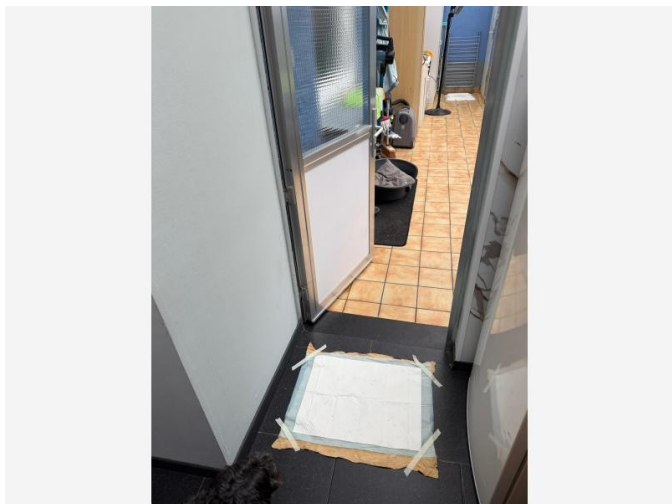
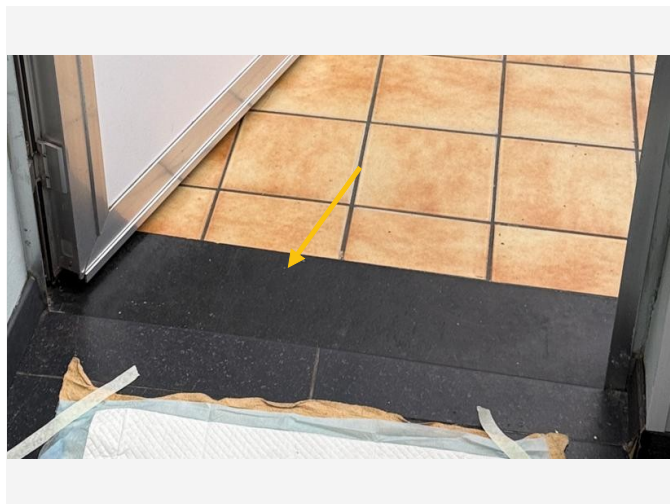
| Identificatiemethode | <p>De asbestdeskundige beoordeelt het materiaal als asbestverdacht en dus asbesthoudend, en dit zonder monstername.</p> <p>Motivatie: De monstername brengt andere schade aan dan schade die inherent is aan de monstername.</p> |

- Eenvoudige handelingen: mag via doe-het-zelf of door werknemer(s) met opleidingsattest eenvoudige handelingen  
Deze toepassing kan door een aannemer die over een opleidingsattest eenvoudige handelingen beschikt of door een particulier (doe-het-zelf), verwijderd worden indien er geen verhoogd risico op vrijgave van asbestvezels (max. concentratie 0,01 vezels/cm<sup>3</sup> - CODEX Art. VI.3-54) ontstaat en de toepassing voorafgaand wordt gefixeerd/bevochtigd; de individuele elementen zonder machinale werktuigen en zonder breken of gooien een voor een losgemaakt worden; en ten slotte in gesloten verpakking weggevoerd worden naar een erkend afvalpunt (recyclagepark).

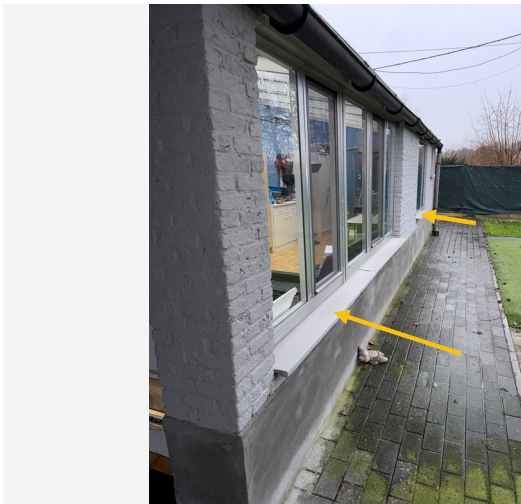
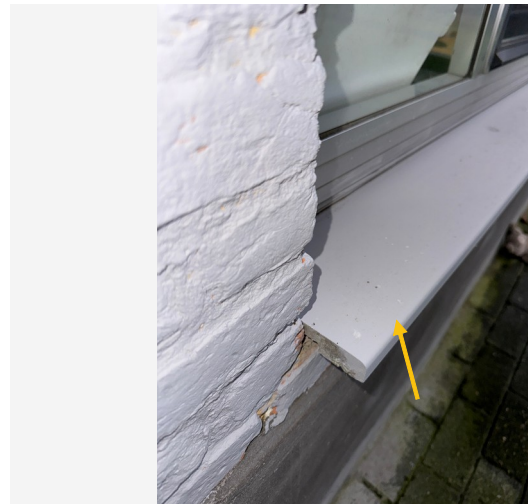
| Identificatiemethode | <p>De asbestdeskundige beoordeelt het materiaal als asbestverdacht en dus asbesthoudend, en dit zonder monstername.</p> <p>Motivatie: De monstername brengt andere schade aan dan schade die inherent is aan de monstername.</p> |

- Eenvoudige handelingen: mag via doe-het-zelf of door werknemer(s) met opleidingsattest eenvoudige handelingen  
Deze toepassing kan door een aannemer die over een opleidingsattest eenvoudige handelingen beschikt of door een particulier (doe-het-zelf), verwijderd worden indien er geen verhoogd risico op vrijgave van asbestvezels (max. concentratie 0,01 vezels/cm<sup>3</sup> - CODEX Art. VI.3-54) ontstaat en de toepassing voorafgaand wordt gefixeerd/bevochtigd;

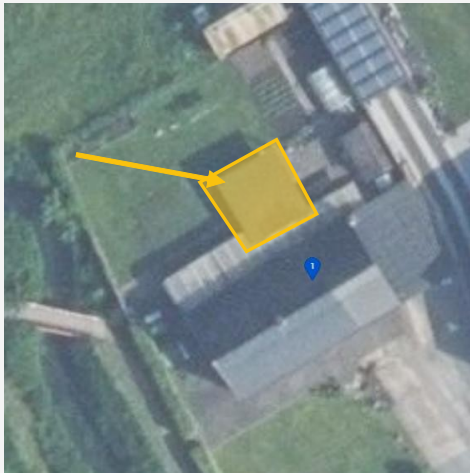
| Opmerking | De overkapping werd opgebouwd in 2021 en is per definitie asbestvrij. |

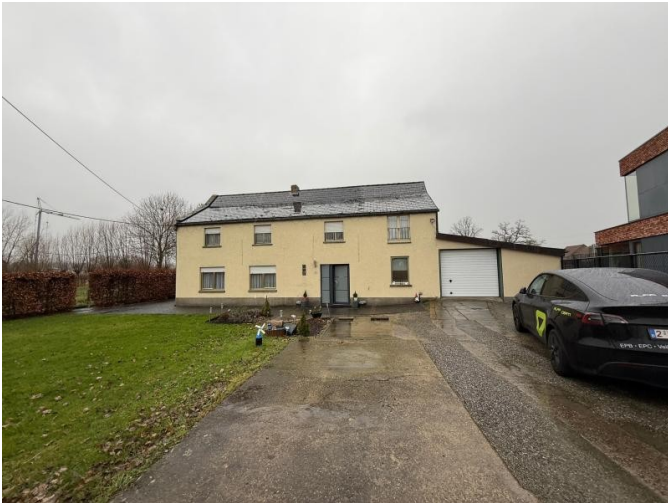
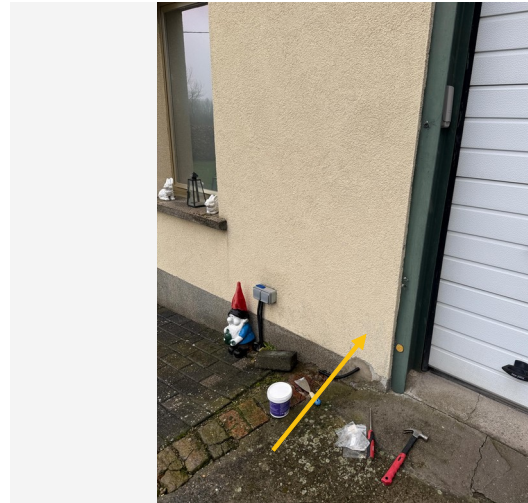
## Fiche 15: Crepi voorgevel

Geen asbest

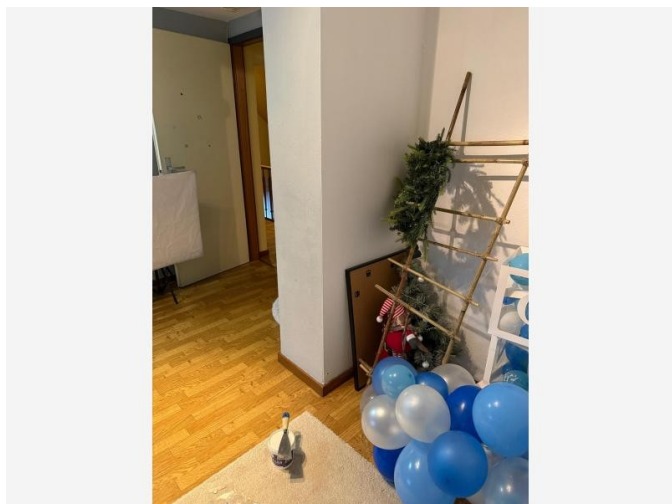
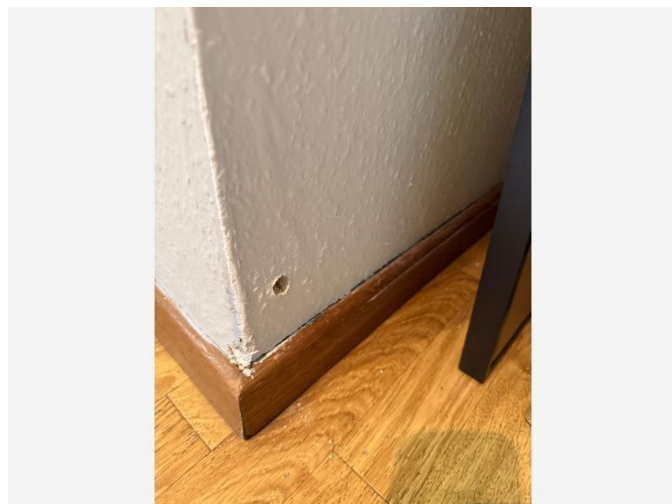
## Fiche 16: Pleisterwerk wanden

Geen asbest

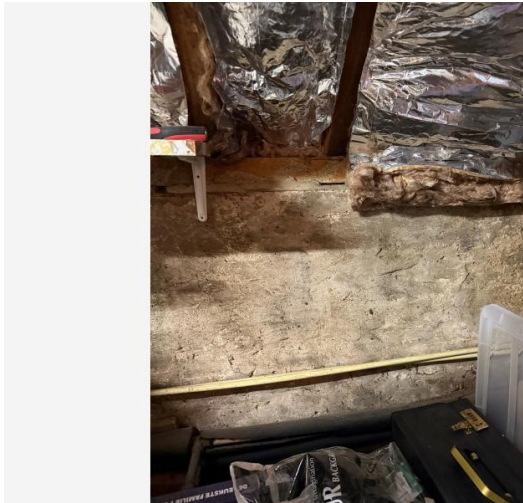
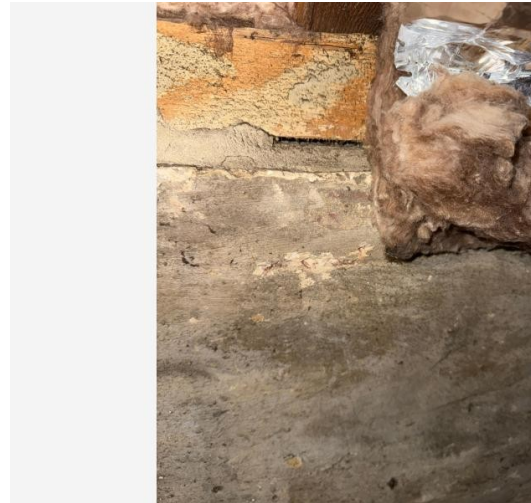
## Fiche 17: cementering binnen

Geen asbest

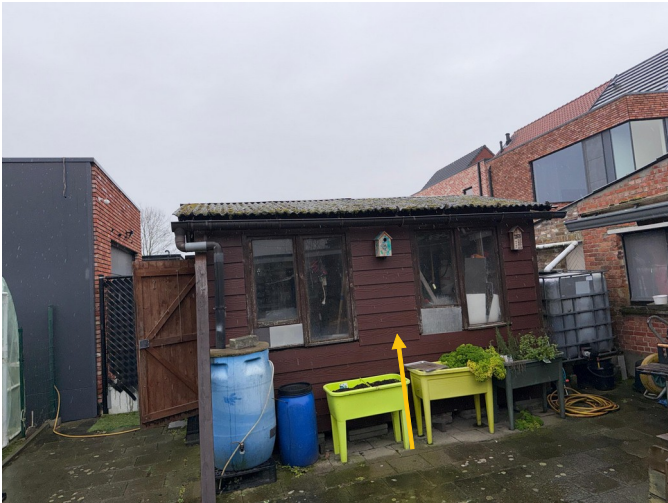
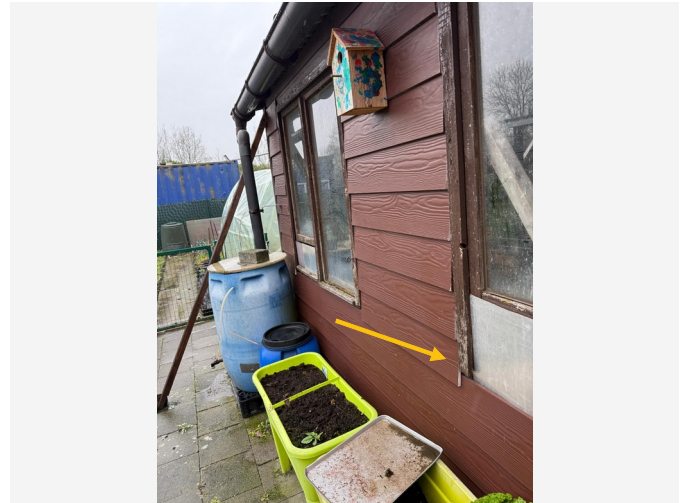
## Fiche 18: Gevelpanelen

Geen asbest

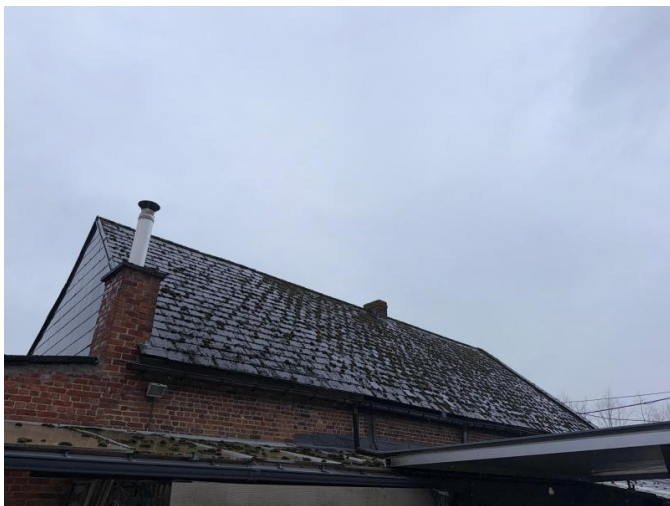
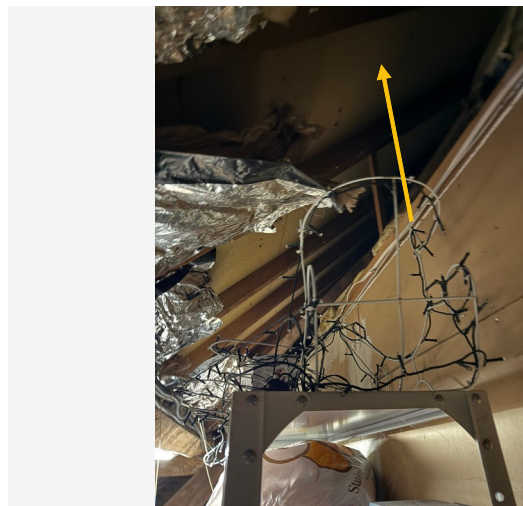
## Fiche 20: Afwezigheid asbestverdacht onderdak

| Beschrijving | Notitie | Terug te vinden op plannen |
|---|---|---|
| Fiche 20: Afwezigheid asbestverdacht onderdak | <p>Ter plaatsen stellen we houten vezelplaten vast boven de kepers, wat de afwezigheid van een asbestverdachte onderdakplaat impliceert, maar niet volledig uitsluit.</p> <p>Mogelijks bevindt er zich nog een asbestverdachte laag tussen de asbestleien en de houten vezelplaten maar die kans is eerder klein.</p> | - |
