# Asbestinventarisat attest

Waaenberg 22, 1932 Zaventem

Attestnummer : 20260206-000324.000

Uitgegeven op : 06.02.2026

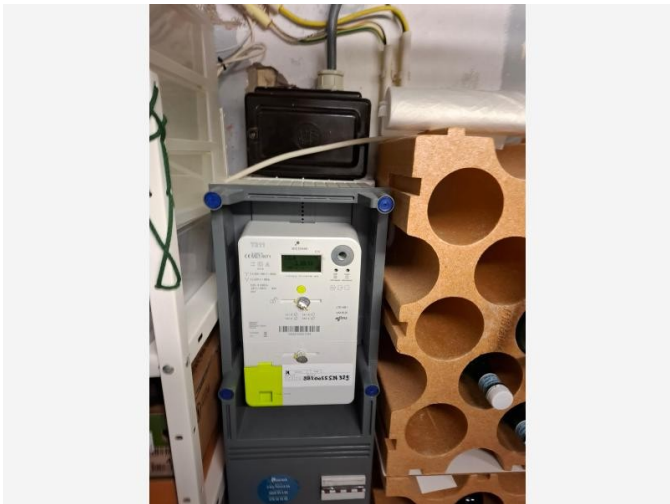
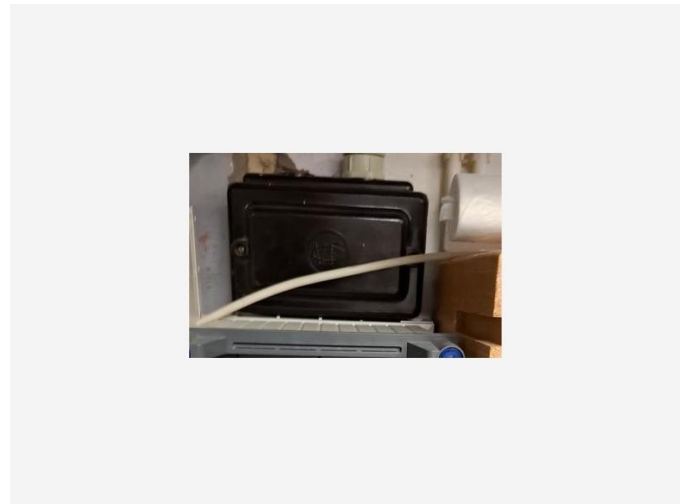
Het asbestmateriaal valt onder de mijlpaal van 2040.

Zorgvuldig beheren

| Eindbeoordeling materiaalrisico | Zeer laag materiaalrisico en/of zeer lage kans op vezelvrijgave |

| Gebondenheid | Categorie 1: hechtgebonden in oorsprong |
| Asbestsoort (vezeltype) | Crocidoliet aanwezig |
| Asbestconcentratie | Laag (< 50%) |
| Afschermingsgraad van het gehele materiaal | Niet stootvaste afscherming |
| Toestand van het materiaal | Onbeschadigd, niet verweerd |

| Beschrijving | Bakeliet boven meterkast |
| Asbestmateriaal | Plaat, paneel, tablet - Type Bakeliet |

- Zorg voor een veilig beheer. Vermijd het beschadigen van het asbestmateriaal. Controleer de toestand jaarlijks op wijzigingen.
- Voer bijkomende staalname(s) uit.

- Eenvoudige handelingen: mag via doe-het-zelf of door werknemer(s) met opleidingsattest eenvoudige handelingen  
Dit is zeer waarschijnlijk eigendom van de netbeheerder. Gelieve met hen contact op te nemen.  
Zo niet:  
Deze toepassing kan door een aannemer die over een opleidingsattest eenvoudige handelingen beschikt of door een particulier (doe-het-zelf), verwijderd worden indien er geen verhoogd risico op vrijgave van asbestvezels (max. concentratie 0,01 vezels/cm<sup>3</sup> - CODEX Art. VI.3-54) ontstaat en de toepassing voorafgaand en tijdens wordt gefixeerd; de individuele elementen zonder machinale werktuigen en zonder breken of gooien een voor een losgemaakt worden; en ten slotte luchtdicht en dubbelverpakt (conform de richtlijnen

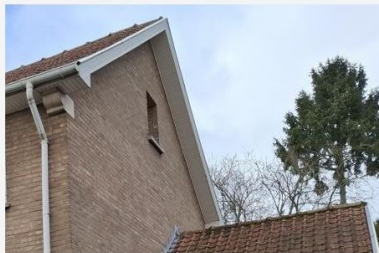
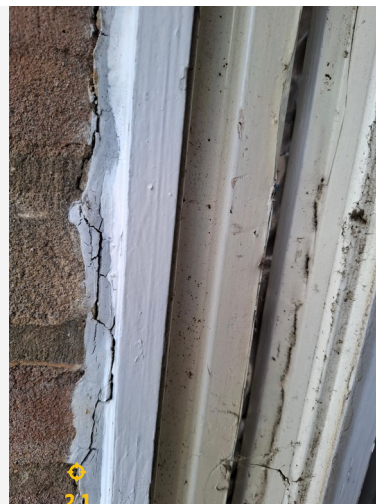
Het asbestmateriaal valt onder de mijlpaal van 2040.

Zorgvuldig beheren

| Eindbeoordeling materiaalrisico | Laag materiaalrisico en/of verlaagde kans op vezelvrijgave |

| Asbestsoort (vezeltype) | Alleen chrysotiel |
| Afschermingsgraad van het gehele materiaal | Geheel of deels vrij aan de buitenlucht |
| Toestand van het materiaal | Licht beschadigd, licht verweerd. Intact calciumsilicaatmateriaal of categorie III 'gebondenheid' |

| # | Type | Referentie | Resultaat |
|---|---|---|---|
| 2.1 | Puntmonster | M01 | Chrysotiel |

| Beschrijving | Mastiek ramen garage en zolder |
| Asbestmateriaal | In-situ afwerkingslagen - Pasta, stopverf, voegsel, stopsel, vulsel, mastiek, kitten, ... |

- Zorg voor een veilig beheer. Vermijd het beschadigen van het asbestmateriaal. Controleer de toestand jaarlijks op wijzigingen.

- Eenvoudige handelingen: mag via doe-het-zelf of door werknemer(s) met opleidingsattest eenvoudige handelingen  
Deze toepassing kan door een aannemer die over een opleidingsattest eenvoudige handelingen beschikt of door een particulier (doe-het-zelf), verwijderd worden indien er geen verhoogd risico op vrijgave van asbestvezels (max. concentratie 0,01 vezels/cm<sup>3</sup> - CODEX Art. VI.3-54) ontstaat en de toepassing voorafgaand en tijdens wordt gefixeerd/bevochtigd; de individuele elementen zonder machinale werktuigen en zonder breken of gooien een voor een losgemaakt worden; en ten slotte luchtdicht en dubbelverpakt (conform de richtlijnen van het recyclagepark) weggevoerd worden naar een erkend afvalpunt (recyclagepark).

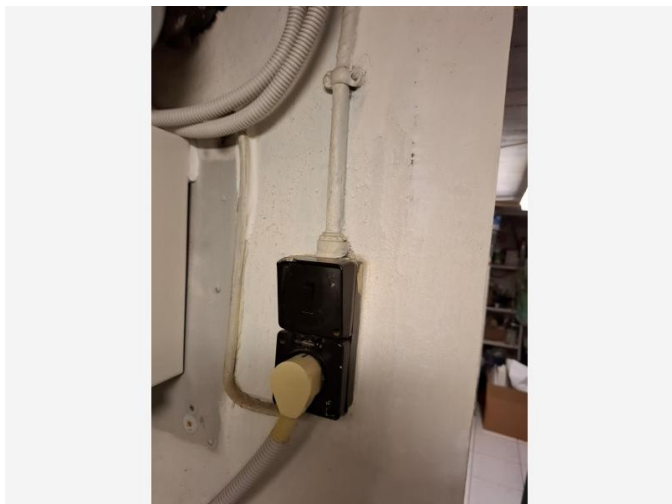
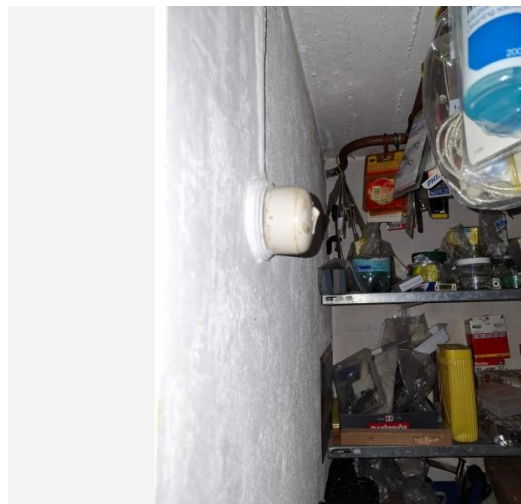
Het asbestmateriaal valt onder de mijlpaal van 2040.

Zorgvuldig beheren

| Eindbeoordeling materiaalrisico | Zeer laag materiaalrisico en/of zeer lage kans op vezelvrijgave |

| Asbestsoort (vezeltype) | Crocidoliet aanwezig |
| Asbestconcentratie | Laag (< 50%) |
| Toestand van het materiaal | Onbeschadigd, niet verweerd |

| Beschrijving | Bakeliet |
| Asbestmateriaal | Plaat, paneel, tablet - Type Bakeliet |

- Zorg voor een veilig beheer. Vermijd het beschadigen van het asbestmateriaal. Controleer de toestand jaarlijks op wijzigingen.
- Voer bijkomende staalname(s) uit.

- Eenvoudige handelingen: mag via doe-het-zelf of door werknemer(s) met opleidingsattest eenvoudige handelingen  
Deze toepassing kan door een aannemer die over een opleidingsattest eenvoudige handelingen beschikt of door een particulier (doe-het-zelf), verwijderd worden indien er geen verhoogd risico op vrijgave van asbestvezels (max. concentratie 0,01 vezels/cm<sup>3</sup> - CODEX Art. VI.3-54) ontstaat en de toepassing voorafgaand en tijdens wordt gefixeerd; de individuele elementen zonder machinale werktuigen en zonder breken of gooien een voor een losgemaakt worden; en ten slotte luchtdicht en dubbelverpakt (conform de richtlijnen van het recyclagepark) weggevoerd worden naar een erkend afvalpunt (recyclagepark).

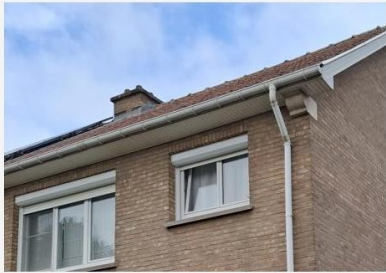
**Reden:** Het te onderzoeken materiaal situeert zich hoger dan 3,50 m te rekenen vanaf een veilige ondergrond

**Uitleg van de asbestdeskundige:** Mogelijk bevinden zich asbestverdachte toepassingen in de schouw.

De schouw is volledig omkaderd en dichtgewerkt langs binnen.

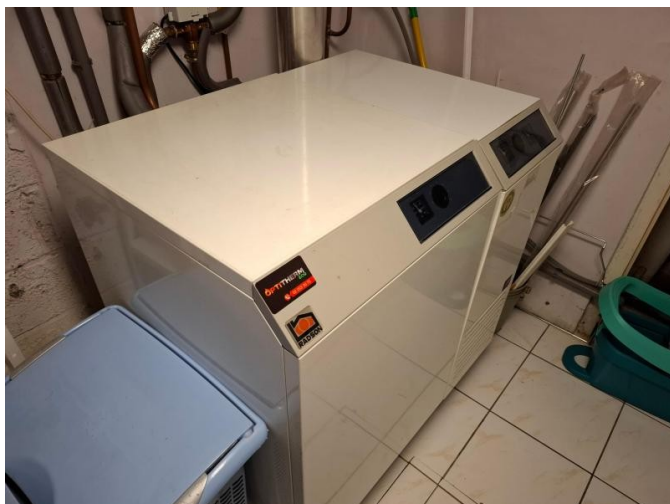
**Reden:** Er is geen volledige risicobeoordeling mogelijk

**Uitleg van de asbestdeskundige:** Bouwjaar onbekend.

Er zou gedemonteerd moeten worden om na te gaan of er asbestverdachte toepassingen aanwezig zijn.

| (Asbest)materiaal | Pakking, dichting |
| Karakterisatie | Asbest (verdacht) |

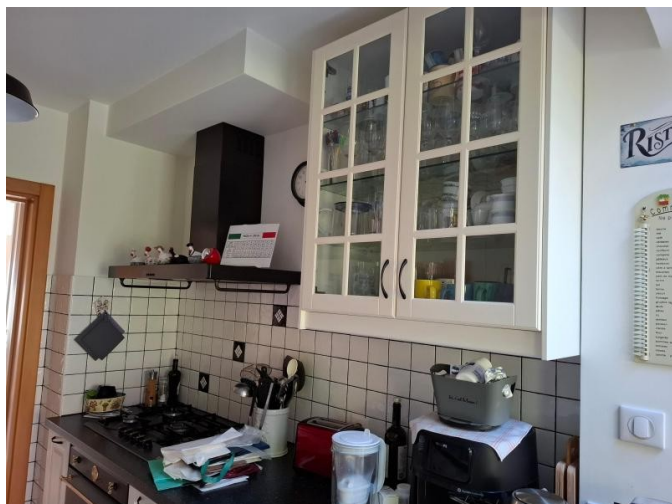
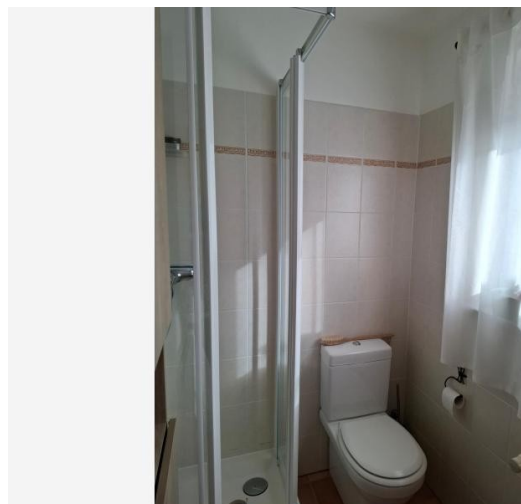
Achter het tegelwerk zouden er asbestverdachte toepassingen aanwezig kunnen zijn.

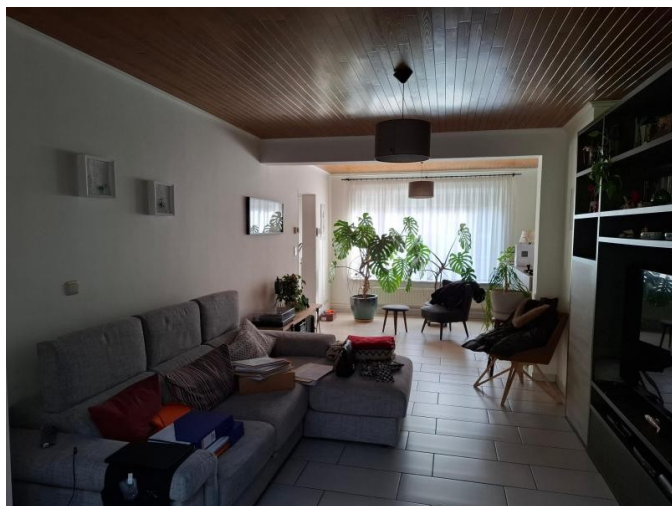
Achter het vals plafond kunnen zich mogelijk asbestverdachte materialen bevinden.

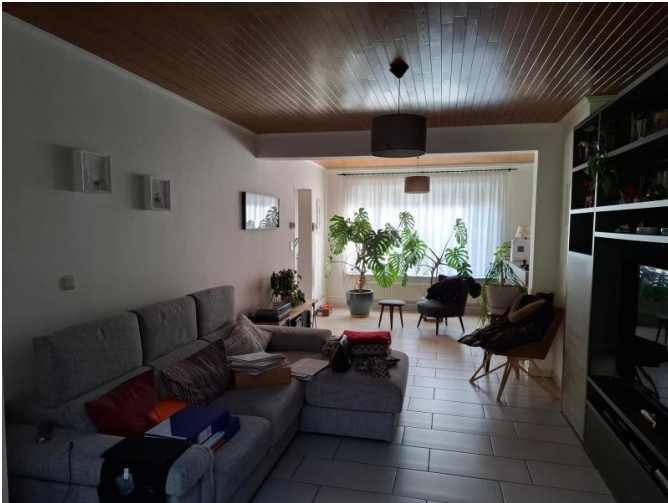
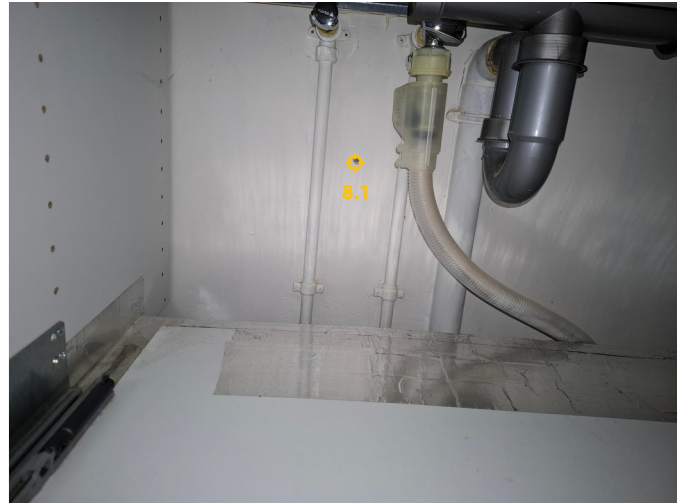
## Fiche 8: Pleister muren

Geen asbest

| # | Type | Referentie | Resultaat |
|---|---|---|---|
| 8.1 | Mengmonster | M03 | Geen asbest |

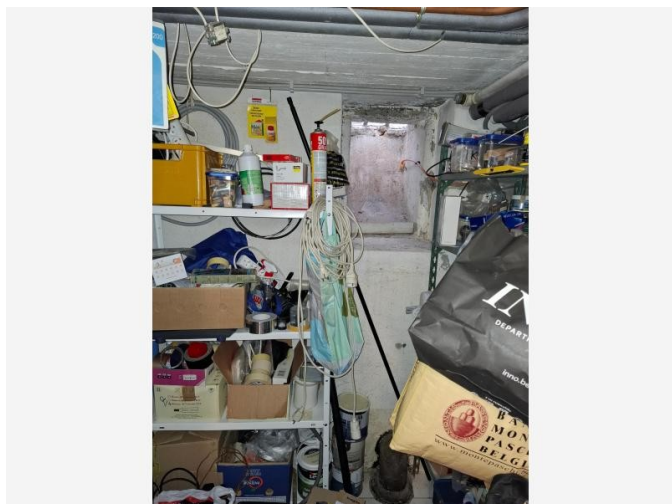
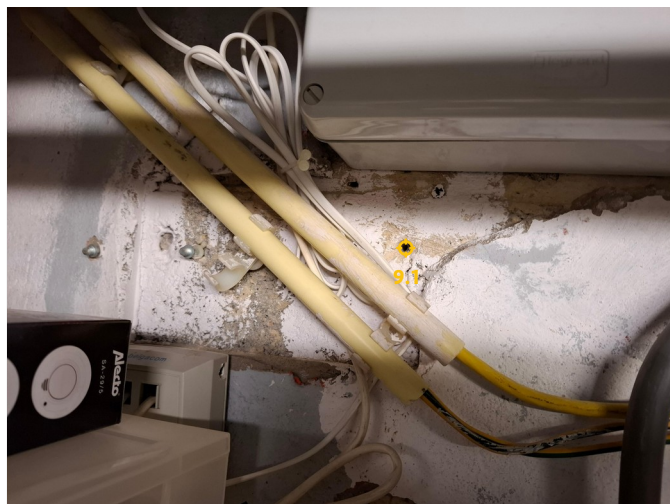
## Fiche 9: Cementering kelder

Geen asbest

| # | Type | Referentie | Resultaat |
|---|---|---|---|
| 9.1 | Mengmonster | M04 | Geen asbest |

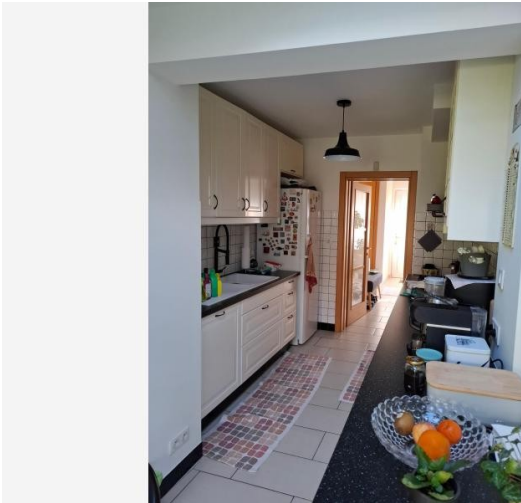
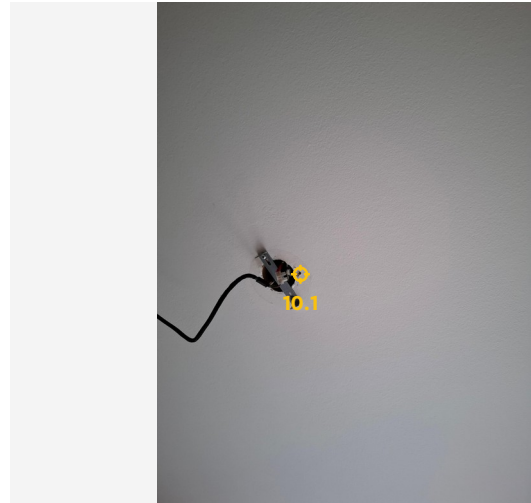
## Fiche 10: Pleister plafond

Geen asbest

| # | Type | Referentie | Resultaat |
|---|---|---|---|
| 10.1 | Mengmonster | M02 | Geen asbest |
