# Asbestinventarisat attest

Bergensesteenweg 91, 1600 Sint-Pieters-Leeuw

Attestnummer : 20260216-000012.000

Uitgegeven op : 16.02.2026

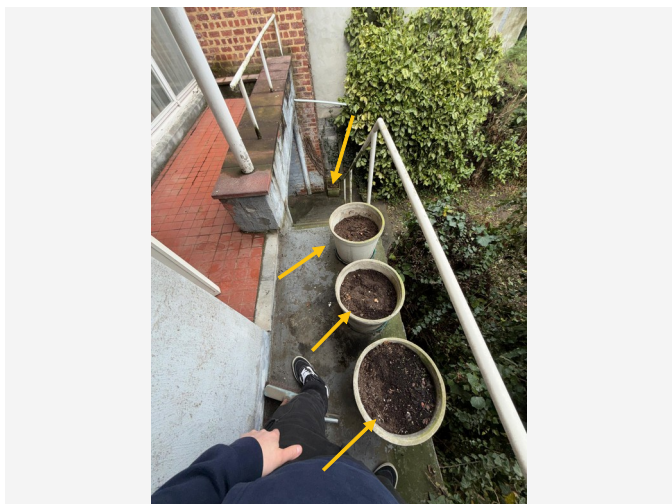
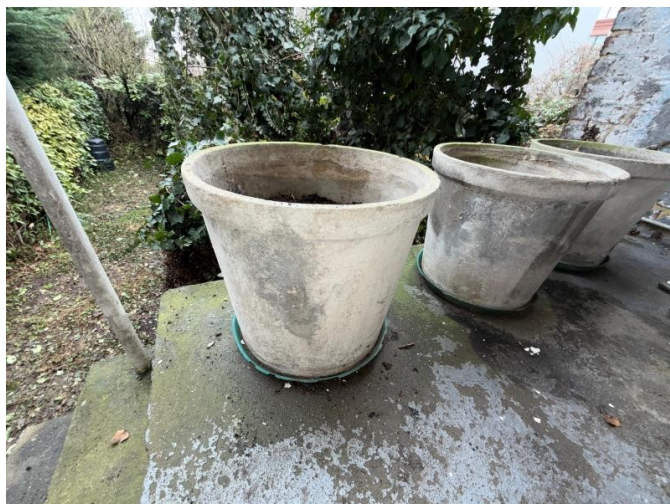
| Beschrijving | Niet gebruikte Bloembakken |
| Aanwezige resten | 4 lege bloembakken |
| Bindmiddel van asbestmateriaal | Cement |
| Eenvoudig bereikbaar | Ja |
| Identificatiemethode | De asbestdeskundige beoordeelt het materiaal als asbestverdacht en dus asbesthoudend, en dit zonder monsternamen. |

**Dringend verwijderen**

- Verwijder het asbestafval.
- Voer bijkomende staalname(s) uit.

- Eenvoudige handelingen: mag via doe-het-zelf of door werknemer(s) met opleidingsattest eenvoudige handelingen  
De techniek van de eenvoudige handelingen mag worden toegepast bij de verwijdering van deze toepassing .

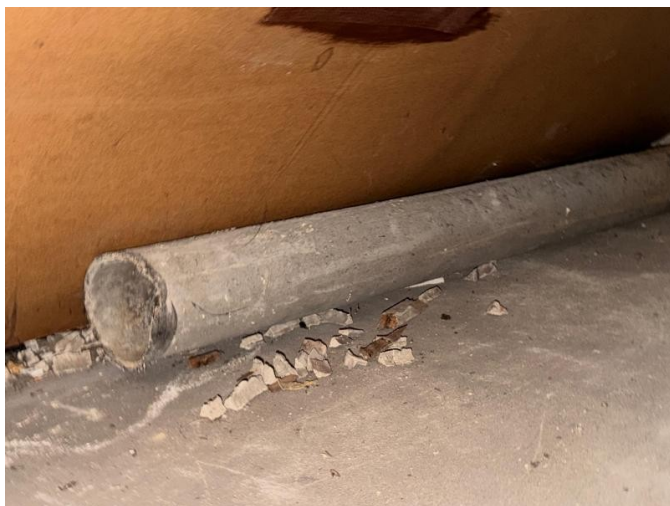
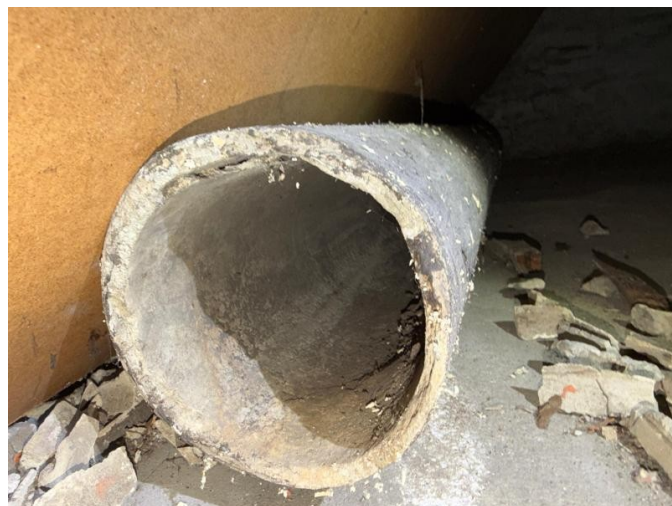
| Beschrijving | Afgebroken Rookgaskanaal |
| Aanwezige resten | in gedemonteerde afgebroken rookgaskanaal in de zolder |
| Bindmiddel van asbestmateriaal | Cement |
| Eenvoudig bereikbaar | Ja |
| Identificatiemethode | De asbestdeskundige beoordeelt het materiaal als asbestverdacht en dus asbesthoudend, en dit zonder monsternamen. |

**Dringend verwijderen**

- Verwijder het asbestafval.
- Voer bijkomende staalname(s) uit.

- Eenvoudige handelingen: mag via doe-het-zelf of door werknemer(s) met opleidingsattest eenvoudige handelingen  
De techniek van de eenvoudige handelingen mag worden toegepast bij de verwijdering van deze toepassing .

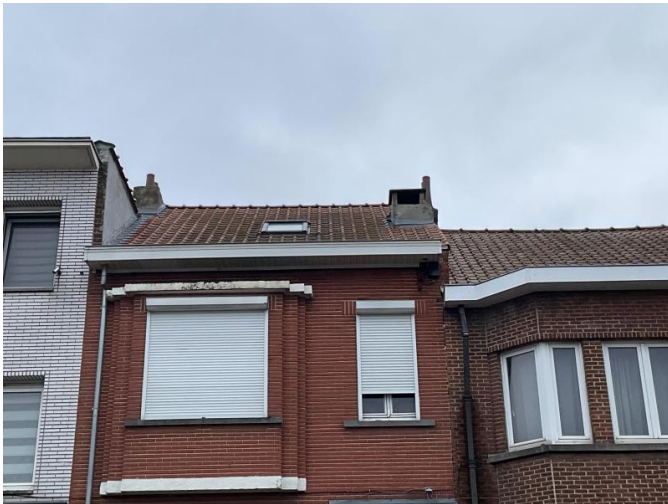
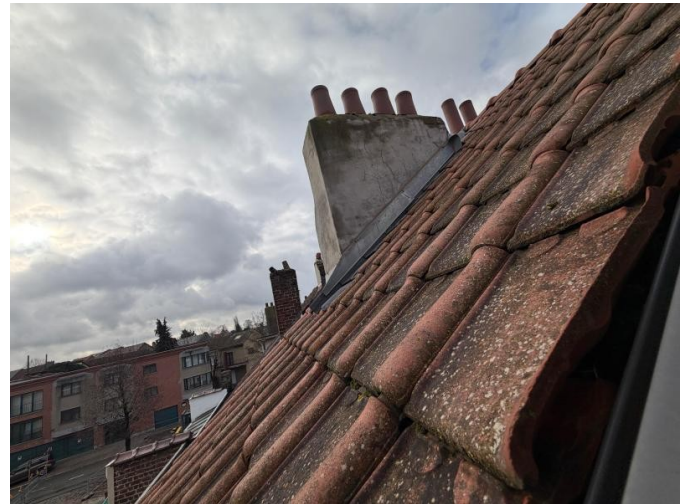
## Fiche 8: Cementering schoorsteen + perceelgrens muren

Asbestmateriaal

| Opmerking | <p>de schoorsteen is hoger als 3,5m waardoor er geen stalen kunnen genomen worden van de cementering aan de schouw.</p> <p>cementeringen zijn zonder bijkomende bewijsstukken asbest verdacht .</p> <p>Deze oppervlakte, volumes en gewichten zijn niet gemeten, maar geschat op basis van een benadering van het aanwezig pleisterwerk in alle muren ( de opgegeven hoeveelheden mogen niet gebruikt worden als maatstaf van heffing).</p> |

-Bevochtig of fixeer het materiaal regelmatig door water te vernevelen of een geschikt fixeermiddel te gebruiken.

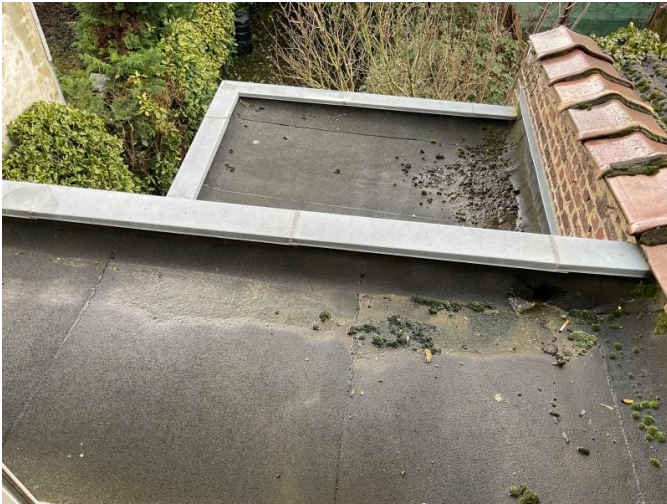
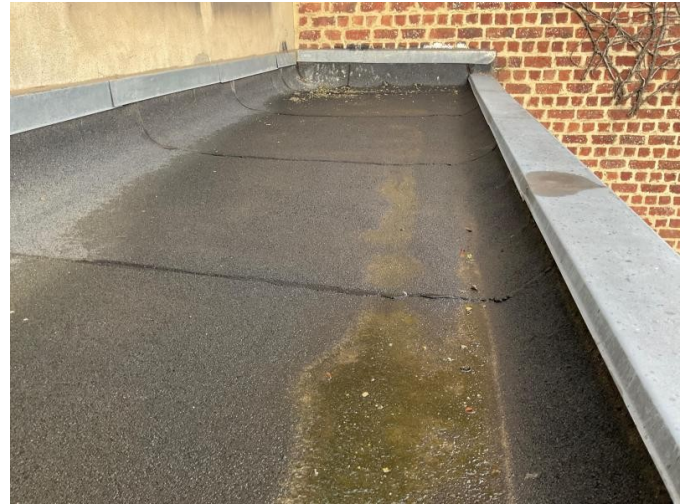
| Identificatiemethode | <p>De asbestdeskundige beoordeelt het materiaal als asbestverdacht en dus asbesthoudend, en dit zonder monstername.</p> <p>Motivatie: De monstername brengt andere schade aan dan schade die inherent is aan de monstername.</p> |
| Opmerking | <p>om lekschade te vermijden werden er geen stalen genomen van de roofing .</p> <p>roofing kan asbest houdend zijn .</p> <p>zonder bijkomende bewijsstukken word deze als asbest verdacht aanschouwd .</p> <p>Deze oppervlakte, volumes en gewichten zijn niet gemeten, maar geschat op basis van een benadering van het aanwezig pleisterwerk in alle muren ( de opgegeven hoeveelheden mogen niet gebruikt worden als maatstaf van heffing).</p> |

-Bevochtig of fixeer het materiaal regelmatig door water te vernevelen of een geschikt fixeermiddel te gebruiken.

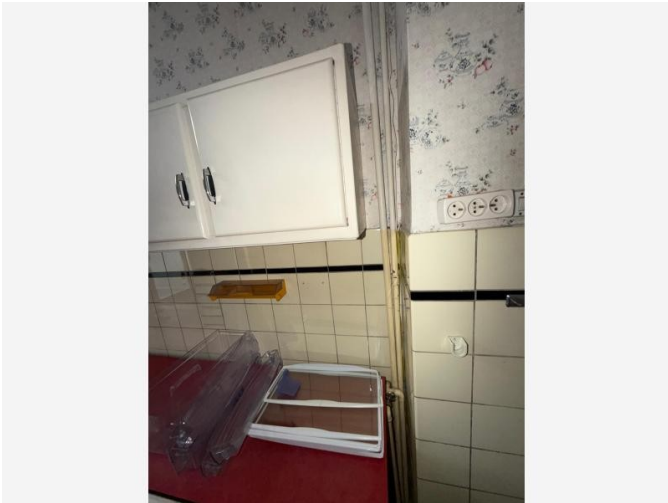
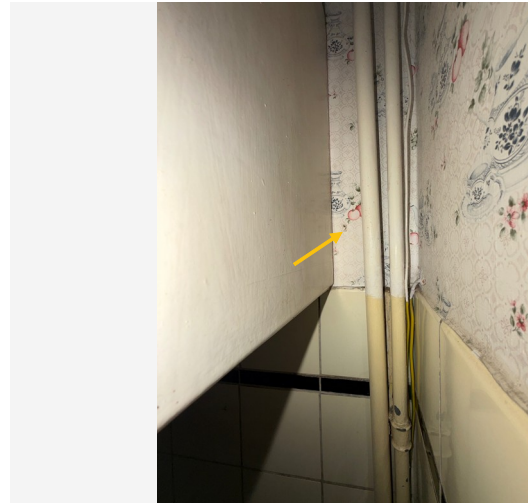
## Fiche 12: \* Pleisterwerk muren

Geen asbest

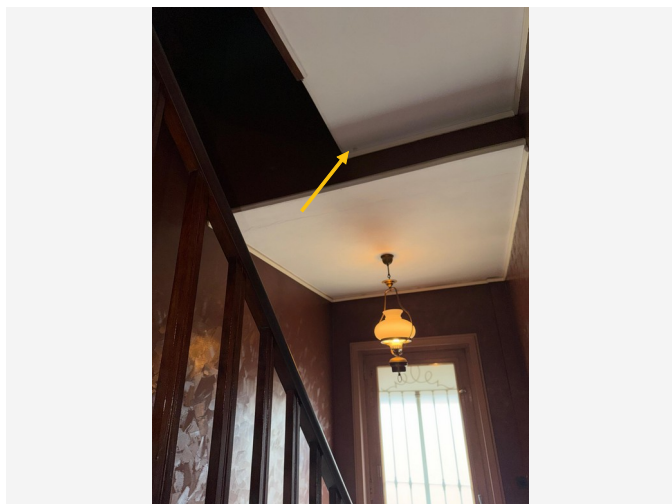
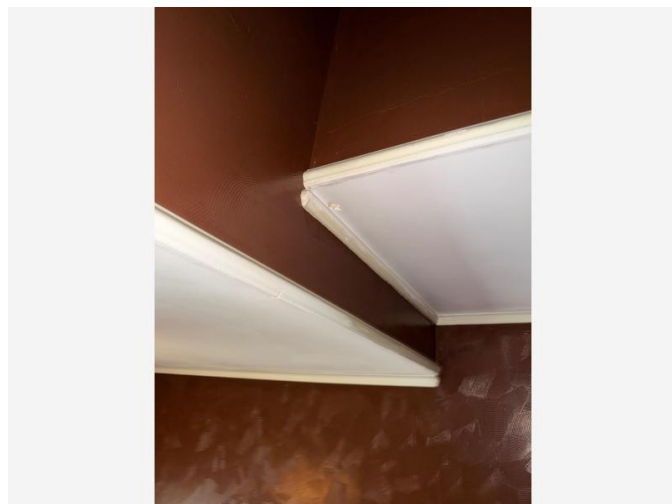
## Fiche 13: \* Pleisterwerk plafonds

Geen asbest

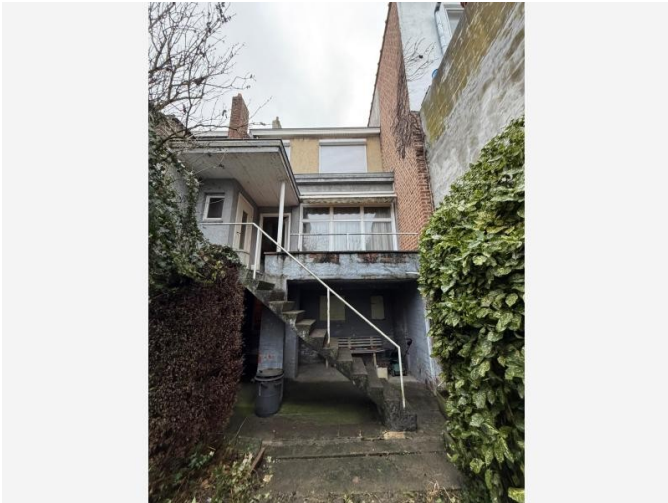
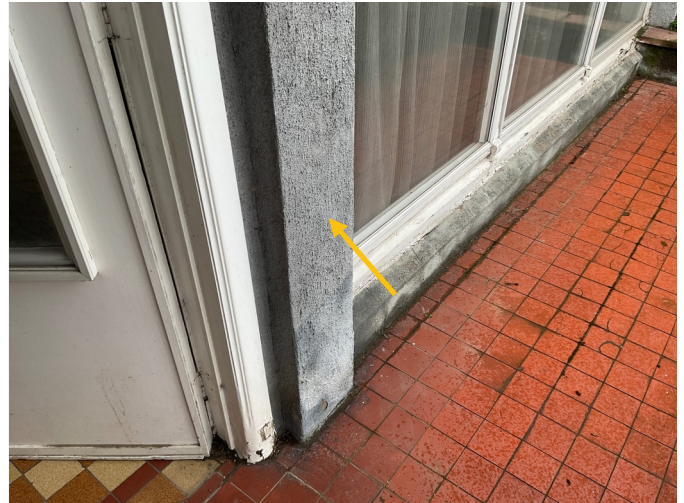
## Fiche 14: Crepi / Cementering achtergevel

Geen asbest

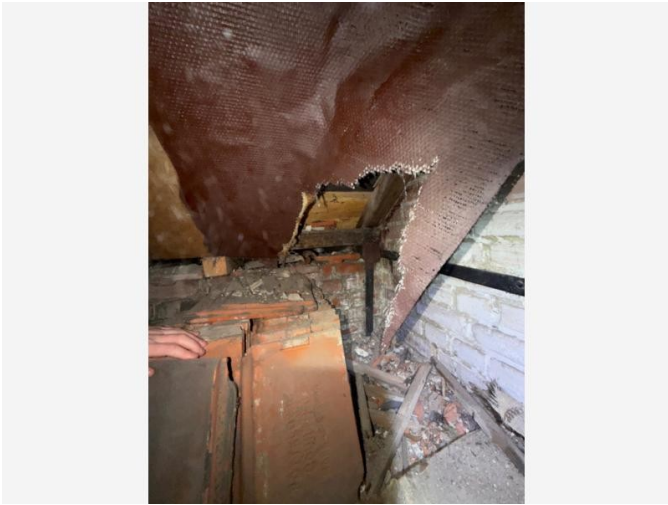
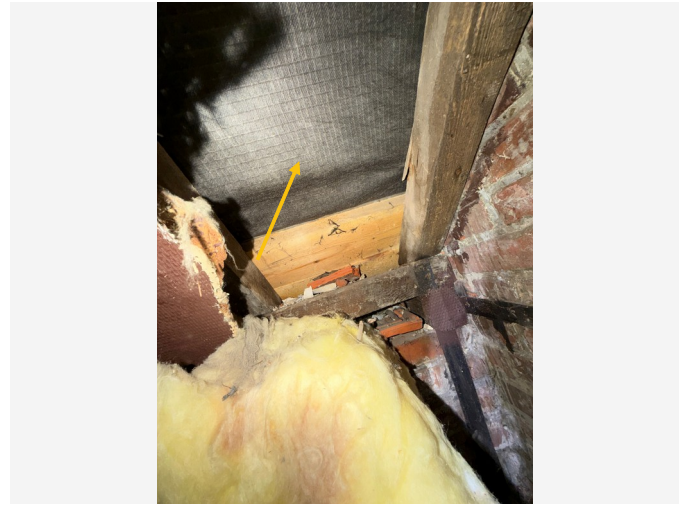
## Fiche 17: - Geen verdacht onderdak

| Beschrijving | Notitie | Terug te vinden op plannen |
|---|---|---|
| Fiche 17: - Geen verdacht onderdak | Er werd geen verdacht onderdak vastgesteld | Plan 1.1: Zijaanzichten |

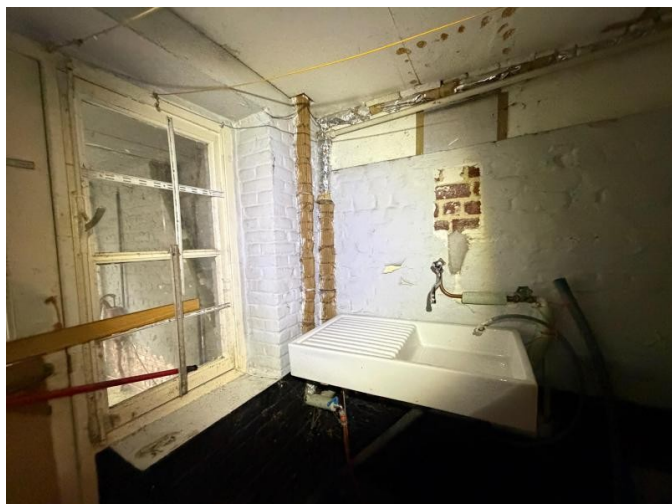
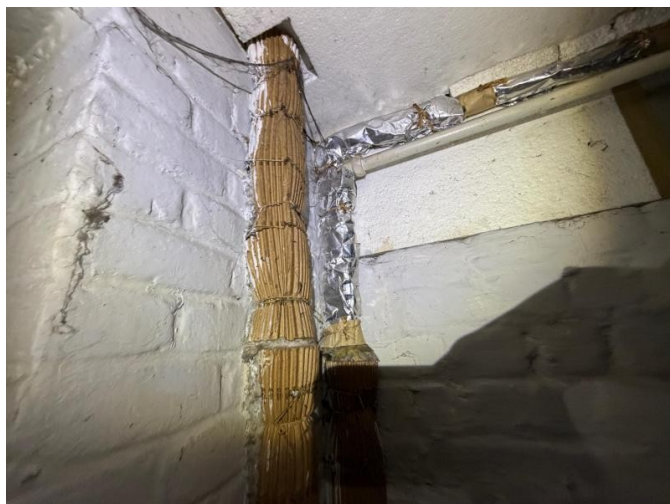
### Fiche 19: -geen verdacht leiding isolatie

| Beschrijving | Notitie | Terug te vinden op plannen |
|---|---|---|
| Fiche 19: -geen verdacht leiding isolatie | Er werd geen verdacht leiding isolatie vastgesteld | Plan 1.9: Kelder |
