# Asbestinventarisatetest

Vierbergenstraat 24, 1755 Pajottegem

Attestnummer : 20260225-000364.000

Uitgegeven op : 25.02.2026

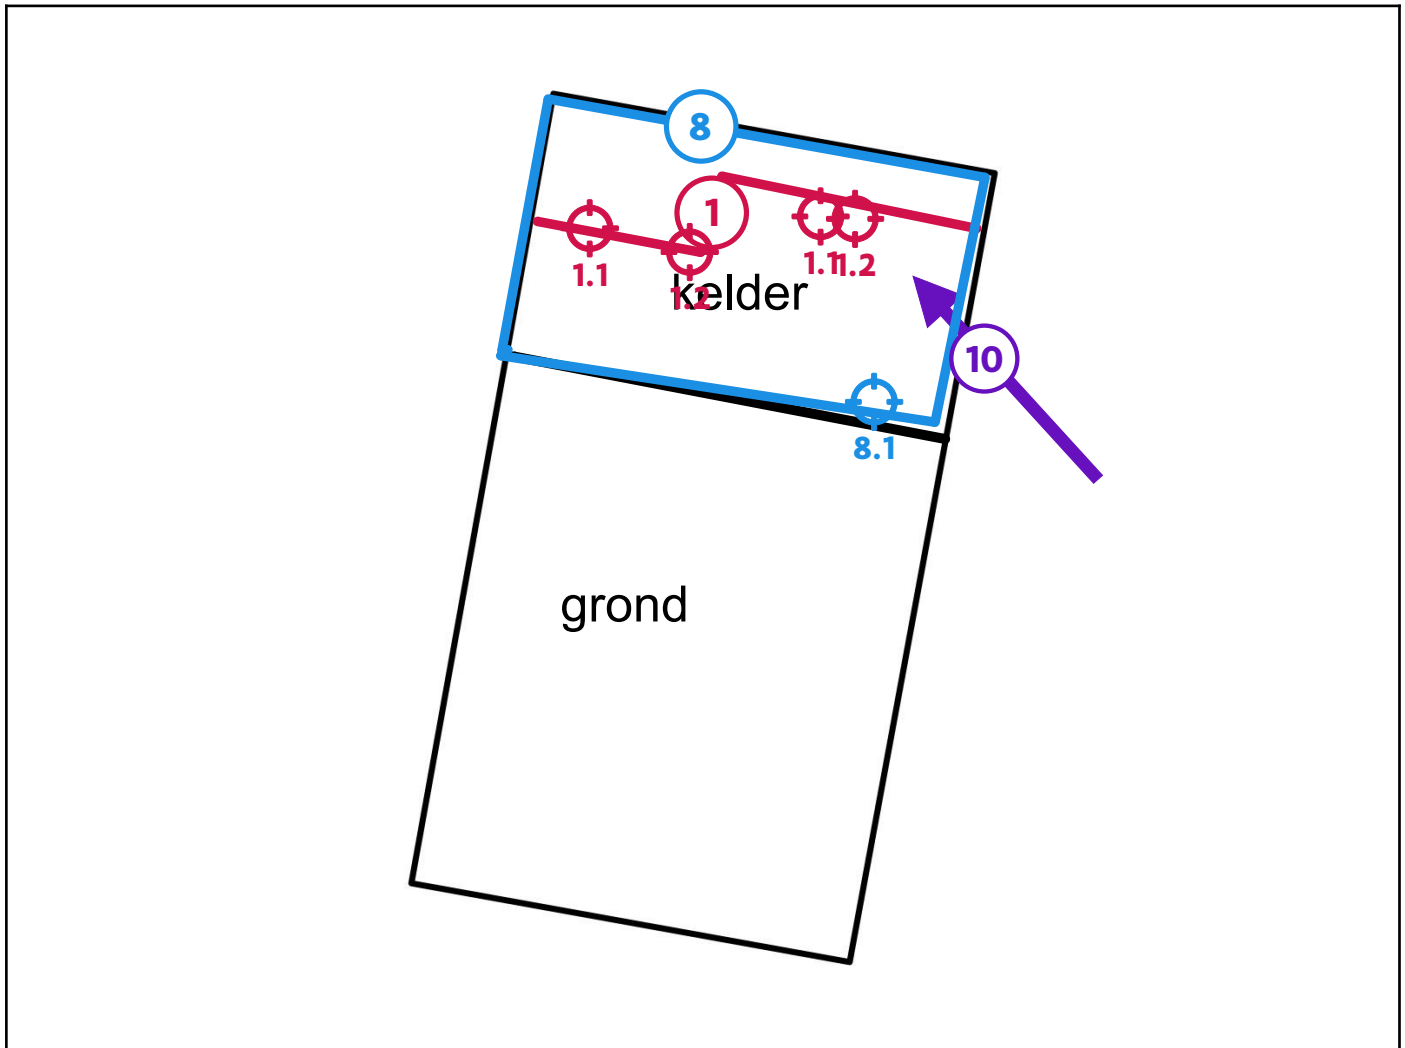
## Plan 1.1: Hoofdgebouw plan kelder

Beschrijving	Type	Actie
1. buisisolatie verwarmingsbuizen	Asbestmateriaal	Dringend verwijderen
1.1 Code: Mm2	Mengmonster	-
1.2 Code: Mm3	Mengmonster	-
8. pleisterwerk wanden	Geen asbest	-
8.1 Code: mm01	Mengmonster	-
10. Ketel van na 2001	Overige ruimte of materiaal	-

4. Plafond type: Plaatmateriaal	Advies	-
5. faiancelijm achter tegels	Advies	-
8. pleisterwerk wanden	Geen asbest	-
8.1 Code: mm01	Mengmonster	-

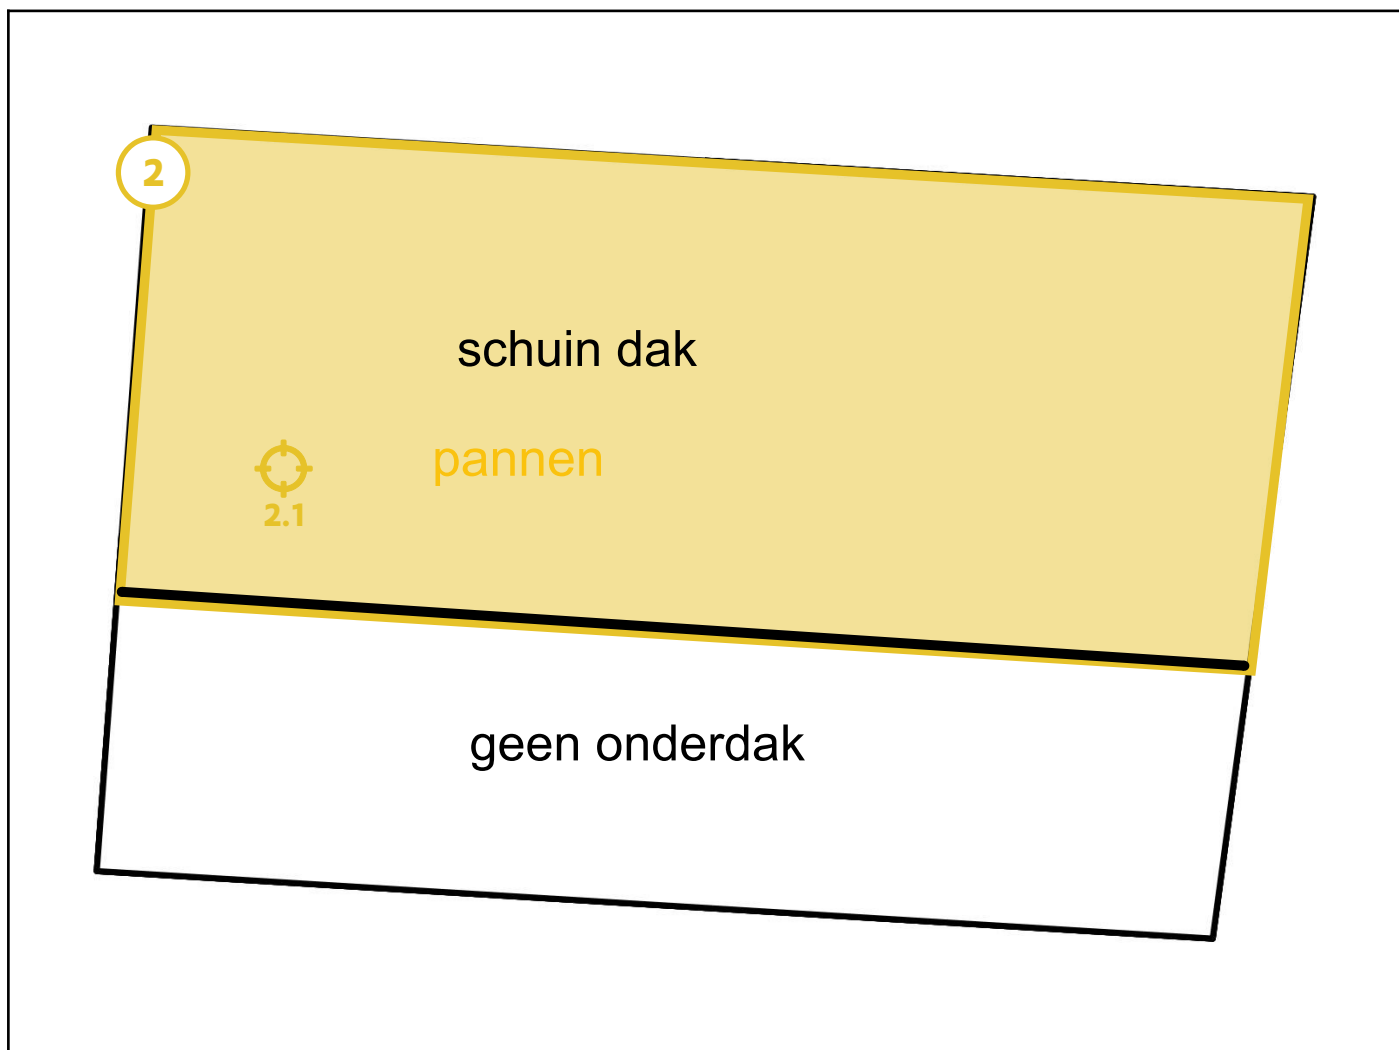
## Plan 2.2: Stal plan dak

Beschrijving	Type	Actie
2. menuiserie onderdak	Asbestmateriaal	Zorgvuldig beheren
2.1 Code: Mm6	Puntmonster	-
13. Dak type: pannen	Overige ruimte of materiaal	-

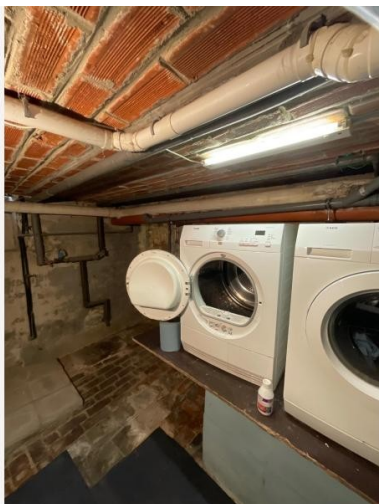
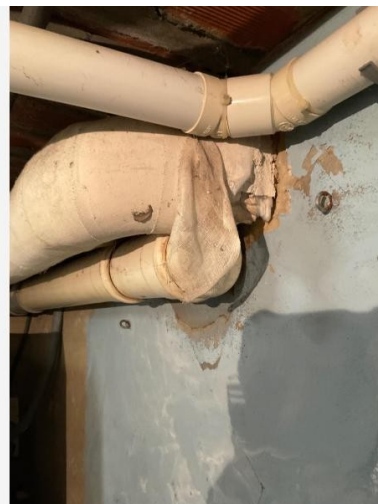
Het asbestmateriaal valt onder de mijlpaal van 2034.

**Dringend verwijderen**

Eindbeoordeling materiaalrisico	Hoog materiaalrisico en/of hoge kans op vezelvrijgave
---------------------------------	---

Gebondenheid	Categorie 2: niet-hechtgebonden met matrix
Asbestsoort (vezeltype)	Amfibool aanwezig, uitgezonderd crocidoliet
Asbestconcentratie	Hoog ( $\geq 50\%$ )
Afschermingsgraad van het gehele materiaal	Geheel of deels (ook) vrij aan de binnenlucht
Toestand van het materiaal	Matig beschadigd, matig verweerd

#	Type	Referentie	Resultaat
1.1	Mengmonster	Mm2	Amosiet
1.2	Mengmonster	Mm3	Amosiet

Beschrijving	buisisolatie verwarmingsbuizen
Omgeving	Binnen
Primaire drager	HVAC infrastructuur en uitrusting
Asbestmateriaal	In-situ afwerkingslagen - Thermische isolatie
Bindmiddel van asbestmateriaal	Gips - kalk
Gebondenheid op basis van bindmiddel	Niet-hechtgebonden
Hoeveelheid (lengte - omtrek - dikte - aantal)	<ul style="list-style-type: none"><li>• 15,00 m - 30,00 cm - 1,00 cm - 1 stuk</li></ul>
Totaal volume	0,045 m <sup>3</sup>
Eenvoudig bereikbaar	Ja
Bevestigingswijze	<ul style="list-style-type: none"><li>• Verlijmd, ingegoten, versmeerd</li></ul>
Identificatiemethode	Een monstername door de asbestdeskundige met laboanalyse door een asbestlabo.
Destructieve handeling voor identificatie	Nee
Opmerking	Geschatte hoeveelheid. MM : Rechten 2 MM: Bochten 3

- Zorg voor een veilig beheer. Vermijd het beschadigen van het asbestmateriaal. Controleer de toestand jaarlijks op wijzigingen.
- Verwijder dit asbestmateriaal zo snel mogelijk. Volg de toestand goed op.

- Hermetische zone (erkend asbestverwijderaar)  
Groot risico op contaminaties, enkel te verwijderen door gespecialiseerde firma's. Enkel te verwijderen door middel van hermetische zone.

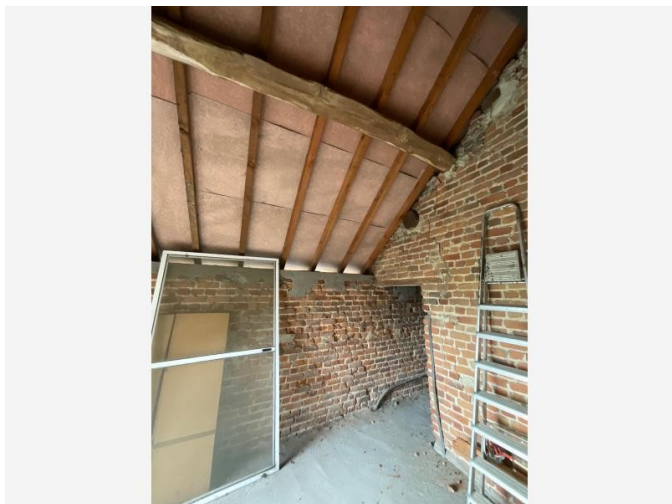
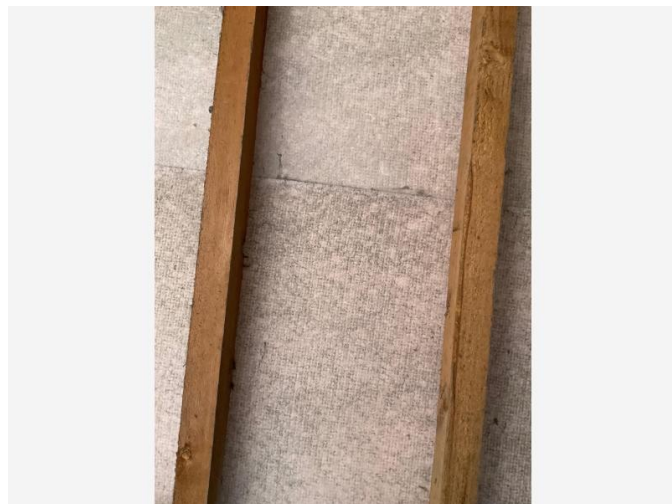
Het asbestmateriaal valt onder de mijlpaal van 2040.

Zorgvuldig beheren

Eindbeoordeling materiaalrisico	Zeer laag materiaalrisico en/of zeer lage kans op vezelvrijgave
---------------------------------	---

Gebondenheid	Categorie 1: hechtgebonden in oorsprong
Asbestsoort (vezeltype)	Alleen chrysotiel
Asbestconcentratie	Laag (< 50%)
Afschermingsgraad van het gehele materiaal	Stootvaste afscherming of omkasting
Toestand van het materiaal	Licht beschadigd, licht verweerd. Intact calciumsilicaatmateriaal of categorie III 'gebondenheid'

#	Type	Referentie	Resultaat
2.1	Puntmonster	Mm6	Chrysotiel

<b>Beschrijving</b>	menuiserite onderdak
<b>Omgeving</b>	Binnen
<b>Primaire drager</b>	Schuin dak
<b>Asbestmateriaal</b>	Plaat, paneel, tablet - Type Menuiserite
<b>Bindmiddel van asbestmateriaal</b>	Cement
<b>Gebondenheid op basis van bindmiddel</b>	Hecht
<b>Hoeveelheid (oppervlakte - dikte - aantal)</b>	<ul style="list-style-type: none"><li>• 90,01 m<sup>2</sup> - 0,30 cm - 1 stuk</li></ul>
<b>Totaal volume</b>	0,27 m <sup>3</sup>
<b>Eenvoudig bereikbaar</b>	Nee <ul style="list-style-type: none"><li>• Het asbestmateriaal is bedekt (uitgezonderd laag verf, coating, behang, kunststof, textiel) en het wegnemen van het bedekkende materiaal kan niet zonder het bedekkende materiaal te beschadigen.</li></ul>
<b>Bevestigingswijze</b>	<ul style="list-style-type: none"><li>• Onbekend</li></ul>
<b>Identificatiemethode</b>	Een monstername door de asbestdeskundige met laboanalyse door een asbestlabo.
<b>Destructieve handeling voor identificatie</b>	Nee

- Zorg voor een veilig beheer. Vermijd het beschadigen van het asbestmateriaal. Controleer de toestand jaarlijks op wijzigingen.
- Zorg voor een veilig beheer en verwijder dit asbestmateriaal wanneer het bij werken eenvoudig bereikbaar wordt. Controleer de toestand jaarlijks op wijzigingen.
- Voer bijkomende staalname(s) uit.

- Eenvoudige handelingen: mag via doe-het-zelf of door werknemer(s) met opleidingsattest eenvoudige handelingen  
Bij het uitvoeren van eenvoudige handelingen, zoals toegestaan via doe-het-zelfmethoden of door werknemers met een opleidingsattest, is het gebruik van de juiste persoonlijke beschermingsmiddelen (PBM's) verplicht om blootstelling aan asbestvezels te voorkomen. Wij adviseren echter om asbest te laten verwijderen door een werknemer met opleidingscertificaat. Maar het is ook toegestaan via de doe-het-zelfmethode, mits de juiste voorzorgsmaatregelen en PBM's in acht worden genomen. De te gebruiken PBMs zijn:

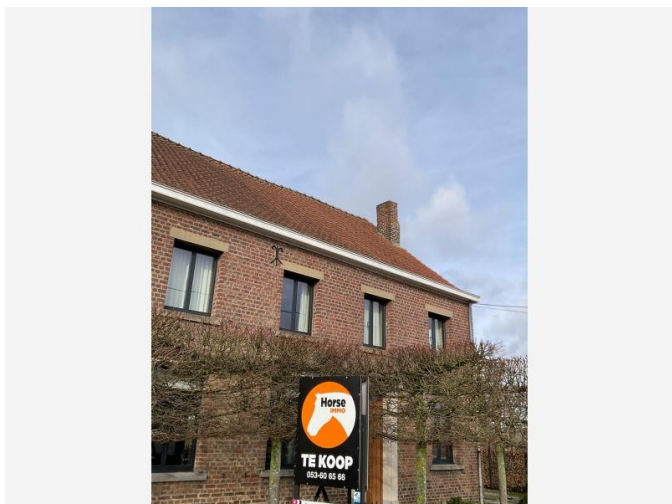
**Reden:** Het te onderzoeken materiaal situeert zich hoger dan 3,50 m te rekenen vanaf een veilige ondergrond

**Uitleg van de asbestdeskundige:** De binnenkant van de schouw is niet inspecteerbaar, aan de buitenkant van de schouw werd zichtbaar geen asbest aangetroffen. Bij werken in of aan de schouw extra aandacht besteden, hier kan zich mogelijks nog asbest schuilhouden. De inspecteur kon dit tijdens zijn bezoek niet vaststellen, daar deze handelingen onder een destructieve handeling zou vallen.

(Asbest)materiaal	Rookgaskanaal
Karakterisatie	Asbest (verdacht)
Primaire drager	HVAC infrastructuur en uitrusting

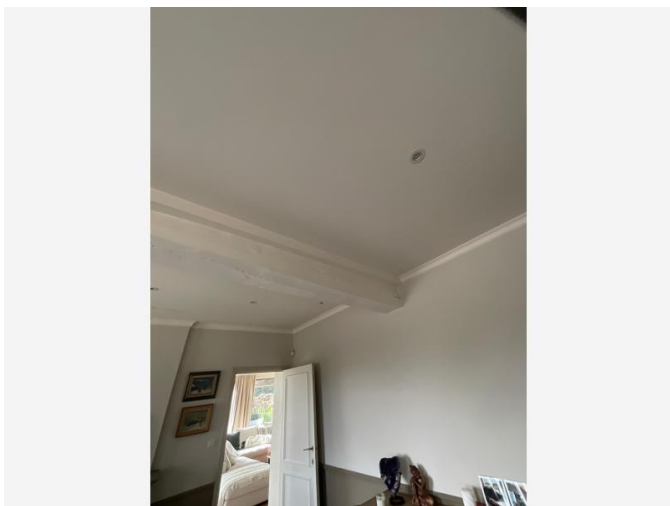
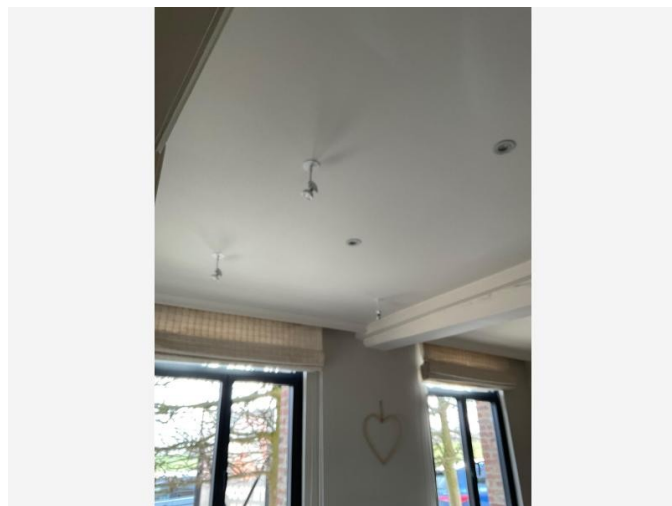
Niet asbest verdacht type plafondplaat. Er kan geen uitspraak gedaan worden over mogelijks achterliggende lagen

Basis voor advies	De asbestdeskundige beoordeelt het materiaal als niet-asbestverdacht.
Primaire drager	Plafond
(Asbest)materiaal	Dak- en gevelbekleding - Plaat

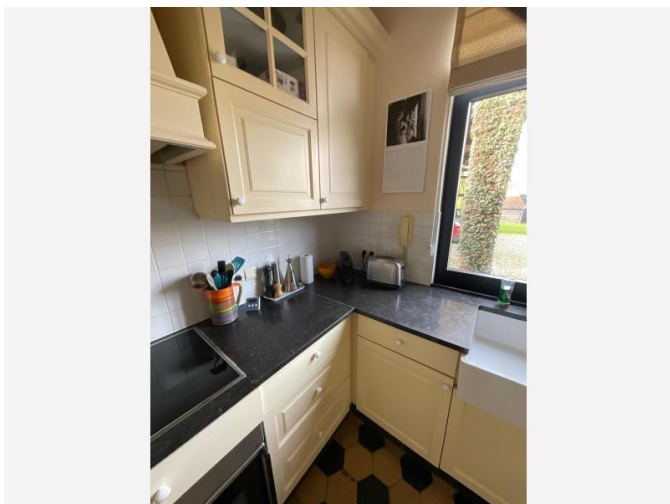
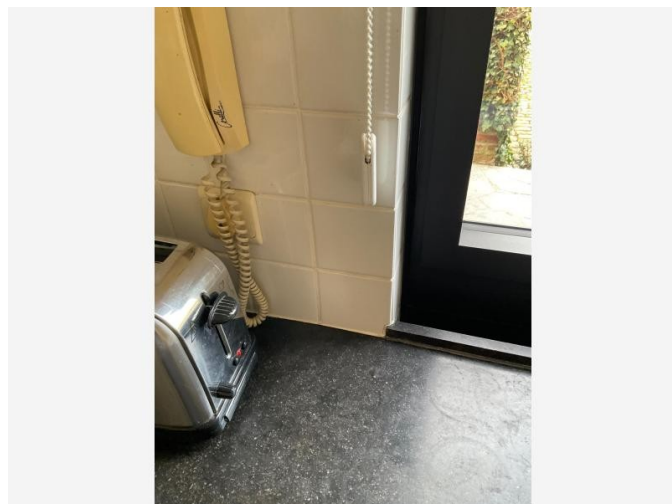
Volgens het IP moeten lijmlagen steeds bemonsterd worden. De inspecteur kon tijdens zijn bezoek geen lijmlagen vaststellen. Echter is er een redelijk vermoeden dat achter de tegels zich een lijmlaag zou bevinden. Indien blijkt tijdens werken dat zich hier een lijmlaag bevindt, is extra staalname aangewezen.

Basis voor advies	Beoordeling op basis van expertise, zonder een vaststelling door de asbestdeskundige.
-------------------	---

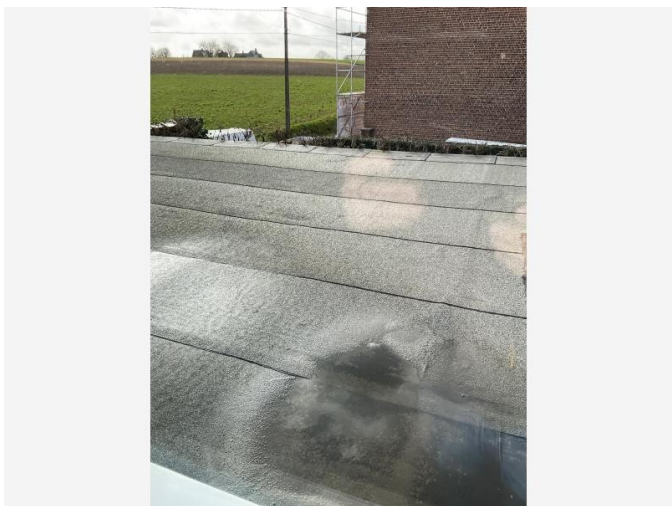
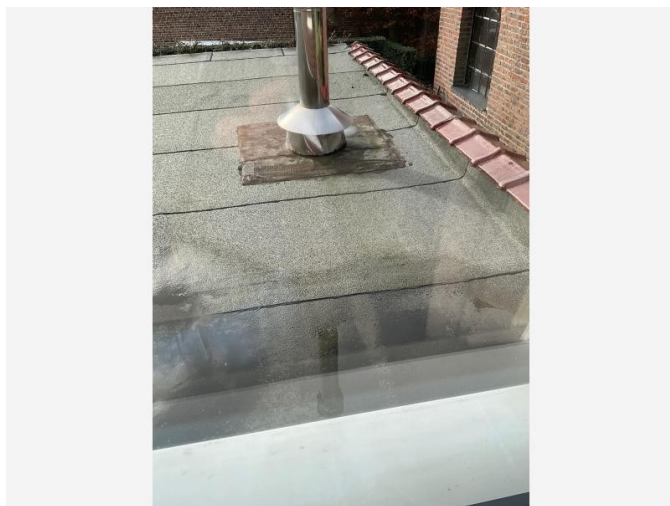
## Fiche 7: roofing dak

Geen asbest

#	Type	Referentie	Resultaat
7.1	Puntmonster	Mm4	Geen asbest

<b>Beschrijving</b>	roofing dak
<b>Omgeving</b>	Buiten
<b>Primaire drager</b>	Plat dak
<b>Bindmiddel van materiaal</b>	Bitumen (roofing, teer, asfalt)
<b>Gebondenheid op basis van bindmiddel</b>	Hecht
<b>Hoeveelheid (oppervlakte - aantal)</b>	• 30,00 m <sup>2</sup> - 1 stuk
<b>Totale oppervlakte</b>	30,00 m <sup>2</sup>
<b>Identificatiemethode</b>	Een monstername door de asbestdeskundige met laboanalyse door een asbestlabo.
<b>Destructieve handeling voor identificatie</b>	Nee
<b>Opmerking</b>	GESchatte heoveelheid. Er kan enkel een uitspraak gedaan worden over de bovenste laag. Mogelijks bevinden er zich nog enkele lagen onder de toplaag.

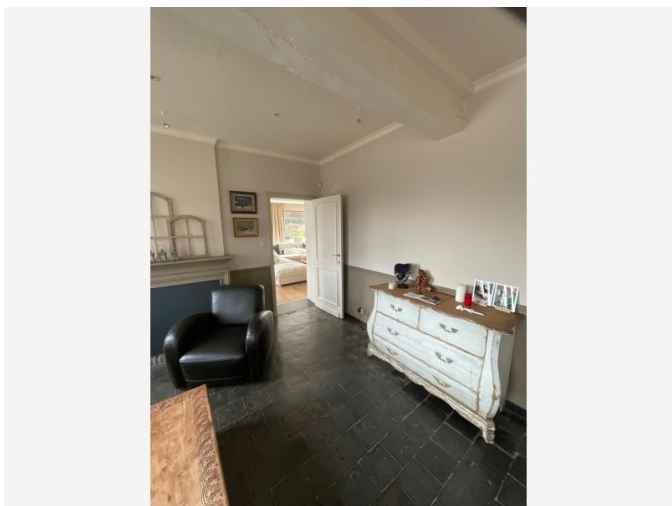
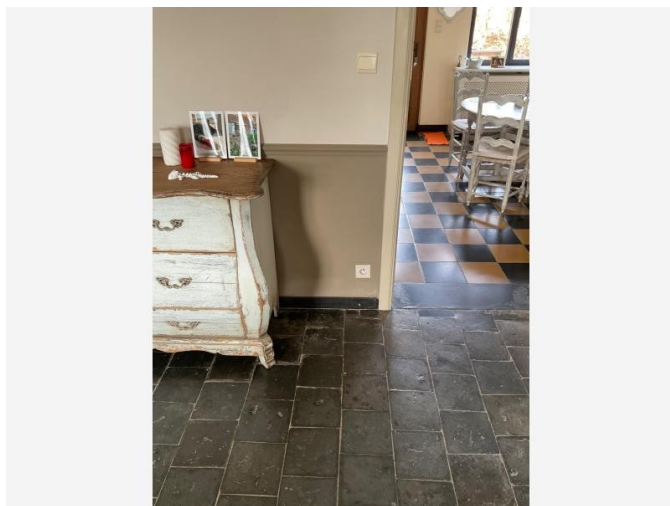
## Fiche 8: pleisterwerk wanden

Geen asbest

#	Type	Referentie	Resultaat
8.1	Mengmonster	mm01	Geen asbest

<b>Beschrijving</b>	pleisterwerk wanden
<b>Omgeving</b>	Binnen
<b>Primaire drager</b>	Binnenwand
<b>Bindmiddel van materiaal</b>	Gips - kalk
<b>Gebondenheid op basis van bindmiddel</b>	Niet-hechtgebonden
<b>Hoeveelheid (oppervlakte - dikte - aantal)</b>	• 115,00 m <sup>2</sup> - 1,00 cm - 1 stuk
<b>Totaal volume</b>	1,15 m <sup>3</sup>
<b>Identificatiemethode</b>	Een monstername door de asbestdeskundige met laboanalyse door een asbestlabo.
<b>Destructieve handeling voor identificatie</b>	Nee
<b>Opmerking</b>	Geschatte hoeveelheid. Monsters genomen conform IP2. Ruimtes niet aanwezig:

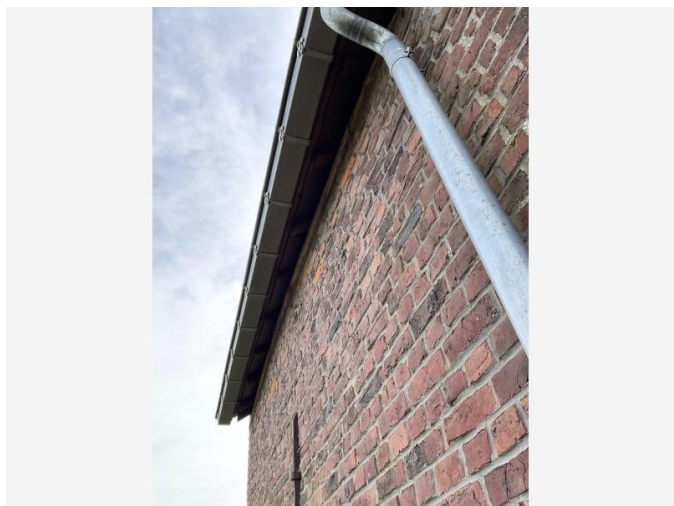
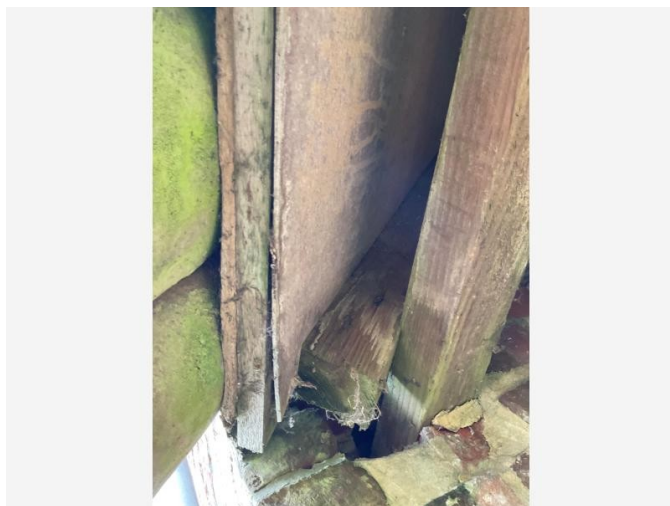
Geen asbest

#	Type	Referentie	Resultaat
9.1	Puntmonster	Mm7	Geen asbest

<b>Beschrijving</b>	Menuiserie onderdak Tuinhuis
<b>Omgeving</b>	Binnen
<b>Primaire drager</b>	Schuin dak
<b>Bindmiddel van materiaal</b>	Cement
<b>Gebondenheid op basis van bindmiddel</b>	Hecht
<b>Hoeveelheid (oppervlakte - dikte - aantal)</b>	• 50,00 m <sup>2</sup> - 1,00 cm - 1 stuk
<b>Totaal volume</b>	0,50 m <sup>3</sup>
<b>Identificatiemethode</b>	Een monstername door de asbestdeskundige met laboanalyse door een asbestlabo.
<b>Destructieve handeling voor identificatie</b>	Nee
