# Asbestinventarisatattest

Hendrik De Kosterlaan 52/1, 1731 Asse

Attestnummer : 20251128-000156.000

Uitgegeven op : 28.11.2025

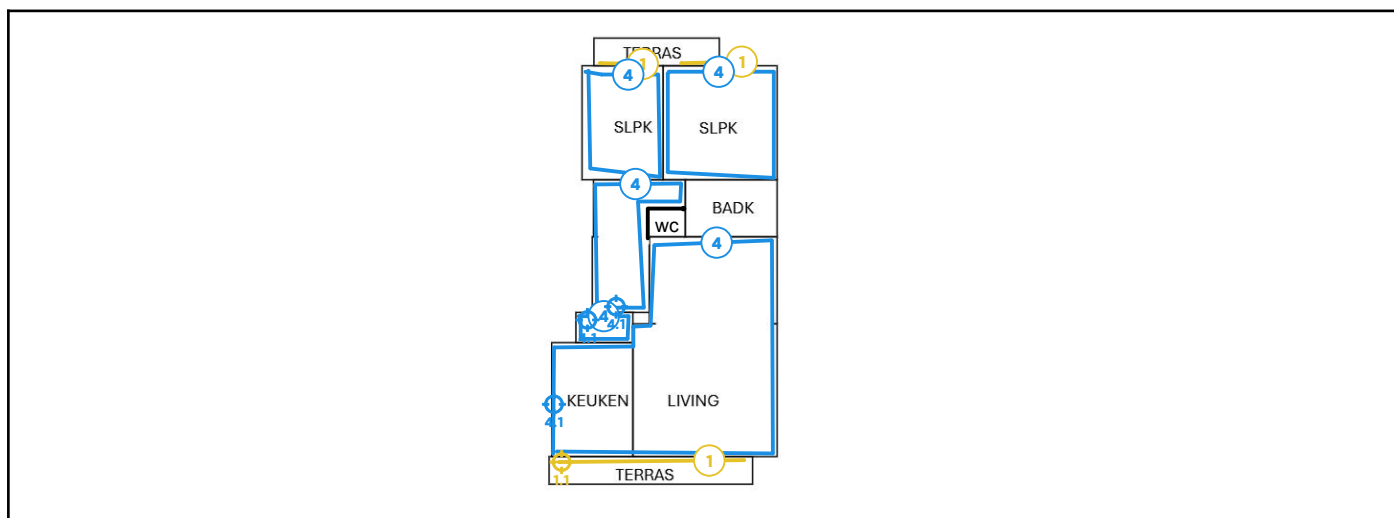
## Plan 1.1: Plan - appartement bus 1

| Beschrijving | Type | Actie |
|---|---|---|
| 1. Afdichtingsmateriaal schrijnwerk | Asbestmateriaal | Zorgvuldig beheren |
| 4. Pleisterwerk wand | Geen asbest | - |

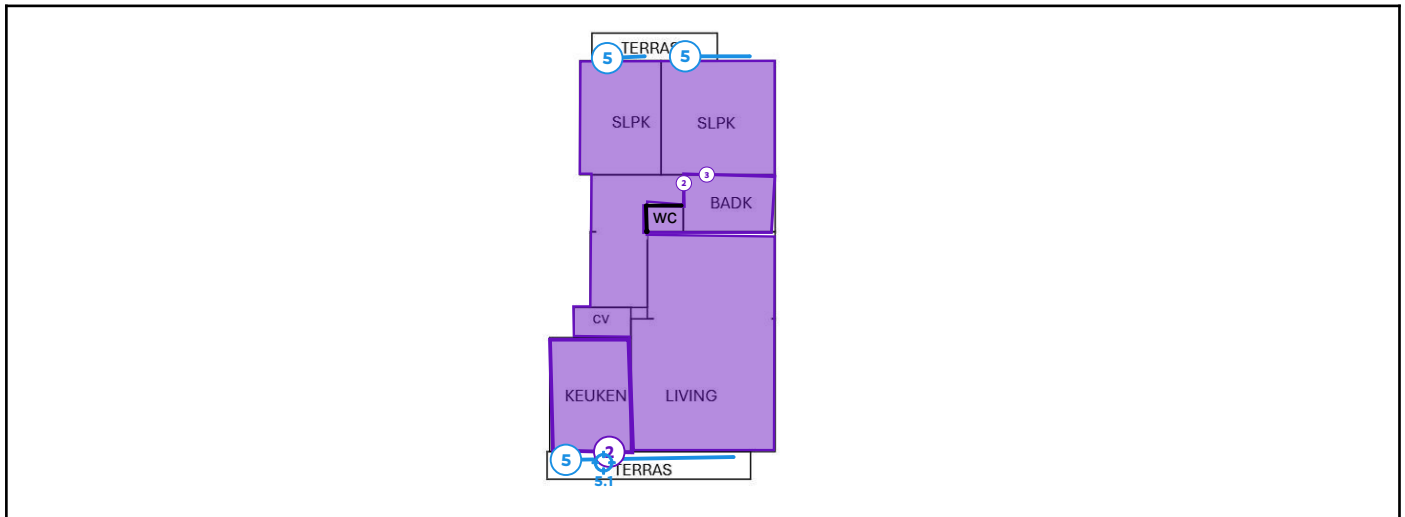
## Plan 1.2: Plan - appartement bus 1

| Beschrijving | Type | Actie |
|---|---|---|
| 2. Gipskartonnen plafond | Advies | - |
| 3. Betonnen plafonds | Advies | - |
| 5. Mastiek ramen | Geen asbest | - |

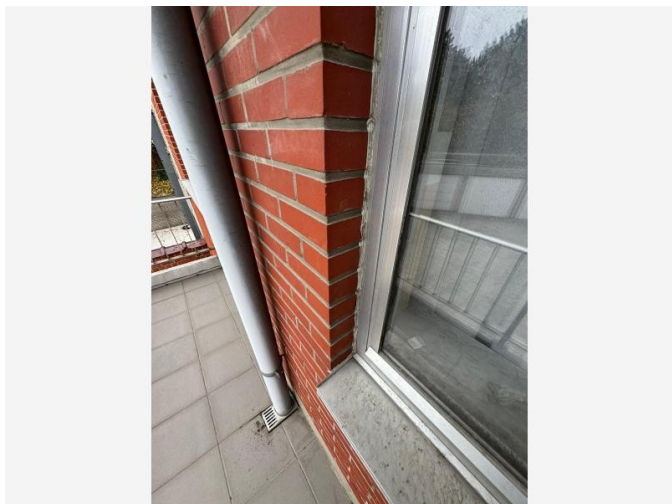
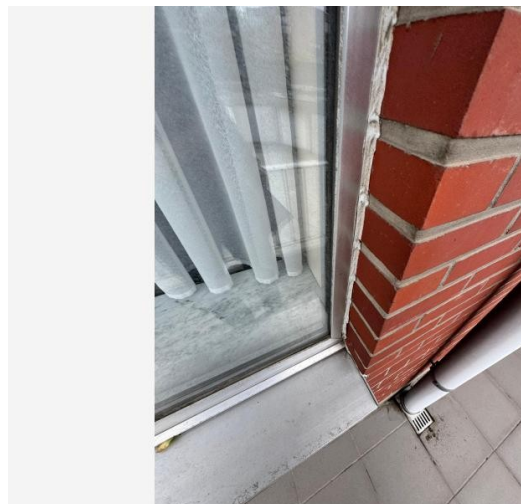
Overzichtsfoto

Detailfoto

| Eindbeoordeling materiaalarisico | Laag materiaalarisico en/of verlaagde kans op vezelvrijgave |

| Toestand van het materiaal | Licht beschadigd, licht verweerd. Intact calciumsilicaatmateriaal of categorie III 'gebondenheid' |

| # | Type | Referentie | Resultaat |
|---|---|---|---|
| 1.1 | Puntmonster | MM2_kit | Chrysotiel |

| Opmerking | Het kit van het schrijnwerk aan de buitenkant werd asbestverdacht bevonden (zeer harde kit), er werd een staal genomen en deze werd positief bevonden. |

Het asbestmateriaal valt onder de mijlpaal van 2040.

Zorgvuldig beheren

- Zorg voor een veilig beheer. Vermijd het beschadigen van het asbestmateriaal. Controleer de toestand jaarlijks op wijzigingen.

- Eenvoudige handelingen: mag via doe-het-zelf of door werknemer(s) met opleidingsattest eenvoudige handelingen  
Kan via doe-het-zelf verwijderd worden. De kit kan losgemaakt worden en kan vervolgens voorzichtig weggenomen worden zonder deze te breken/verpulveren. De nodige en geschikte PBM's: mondmasker met FFP3 filter, een wegwerpoverall met kap (Type 5/6) die het gehele lichaam bedekt en handschoenen dienen gedragen te worden. Om stofvorming en vezelvrijgave te vermijden dient u de kit best te impregneren met een fixatieproduct. U dient zich goed te informeren naar de geldende regels voor asbestinzameling. Verpak het materiaal zeker in dubbele, luchtdichte plastic folie met het asbestlogo op. U kan nog extra info omtrent asbestverwijderingsmethodes in de volgende link vinden:  
<https://ovam.vlaanderen.be/voorzorgsmaatregelen-bij-asbestverwijdering>. Bij "Toelichting" achteraan beschreven in het asbestattest, kan u ook info over de asbestverwijdering methodieken vinden.

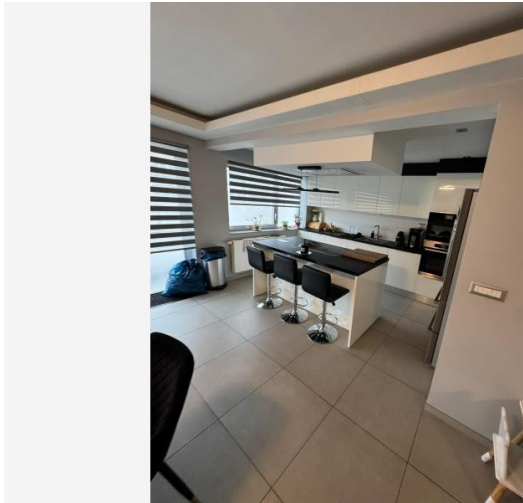
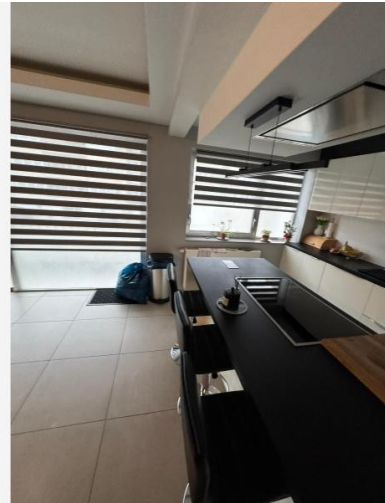
Situeringfoto

Detailfoto

De keuken, wc en badkamer hebben gipskartonnen plafonds.

| Basis voor advies | De asbestdeskundige beoordeelt het materiaal als niet-asbestverdacht. |

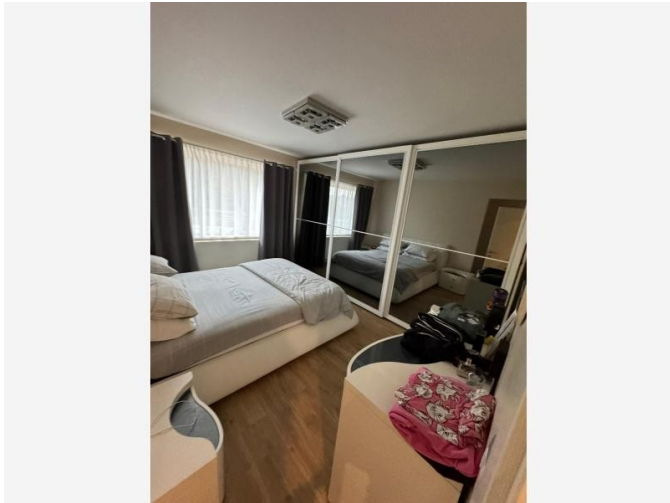
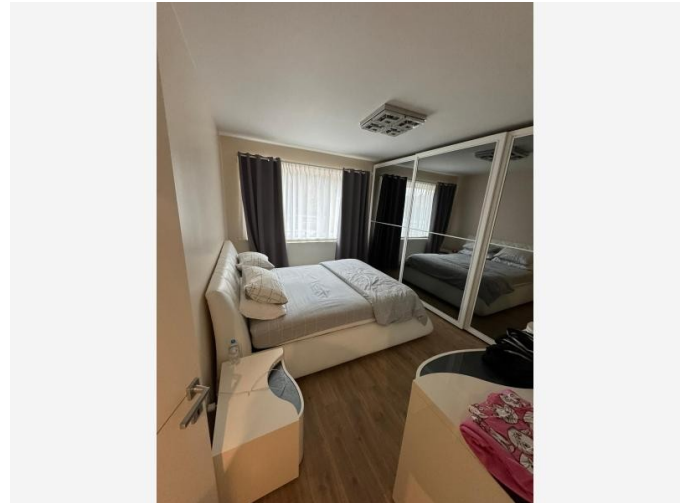
Situeringfoto

Detailfoto

De plafonds in de living, slpks en gang zijn van wit geschilderde beton.

| Basis voor advies | De asbestdeskundige beoordeelt het materiaal als niet-asbestverdacht. |

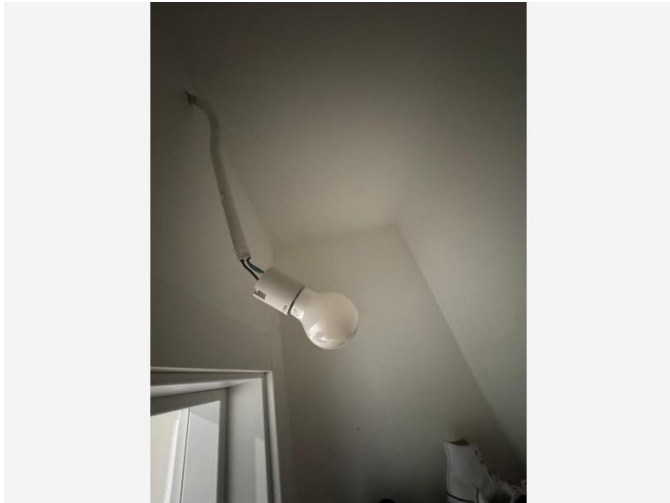
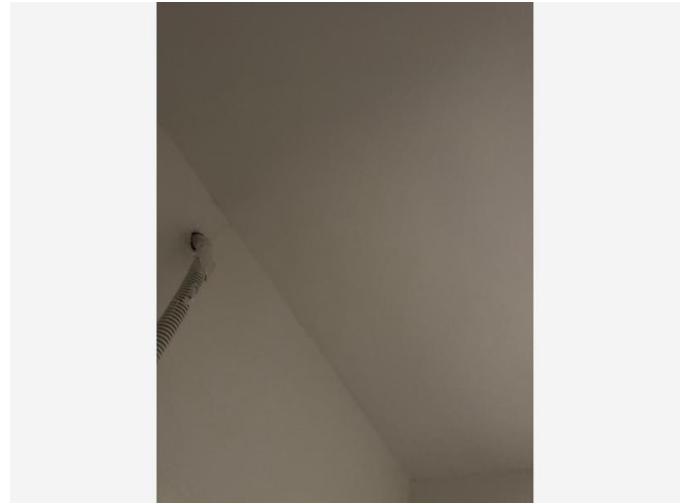
## Fiche 4: Pleisterwerk wand

Overzichtsfoto

Detailfoto

Geen asbest

| # | Type | Referentie | Resultaat |
|---|---|---|---|
| 4.1 | Mengmonster | MM1_pleisterwerk_wand | Geen asbest |

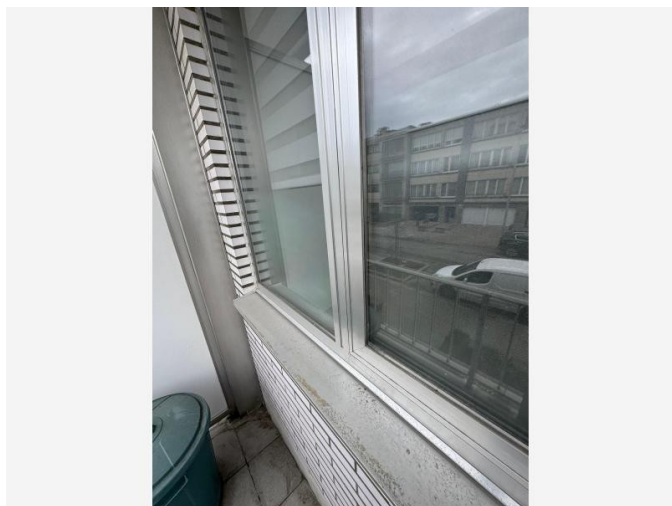
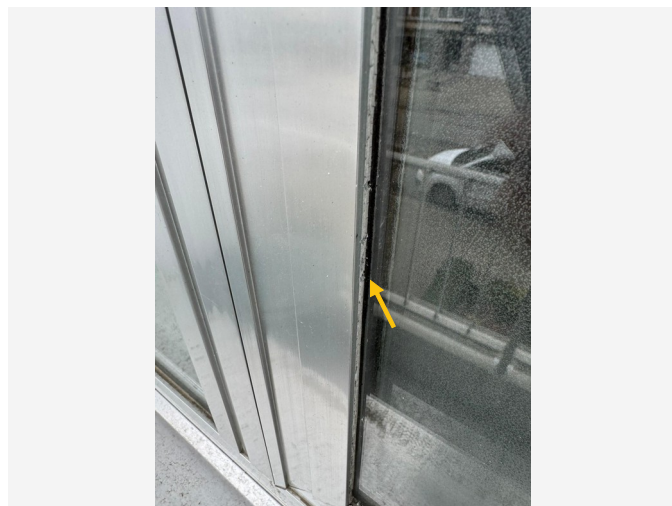
## Fiche 5: Mastiek ramen

Overzichtsfoto

Detailfoto

Geen asbest

| # | Type | Referentie | Resultaat |
|---|---|---|---|
| 5.1 | Puntmonster | MM3_mastiek | Geen asbest |
