Asbestinventarisatetest

Donckstraat 23, 9200 Dendermonde

Attestnummer : 20240923-000195.000

Uitgegeven op : 23.09.2024

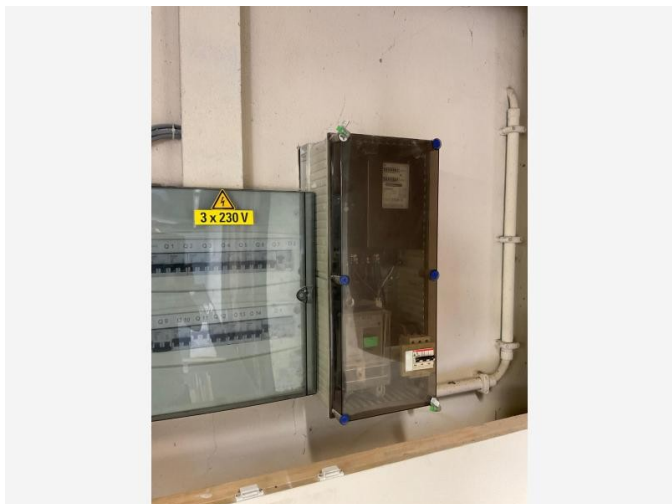
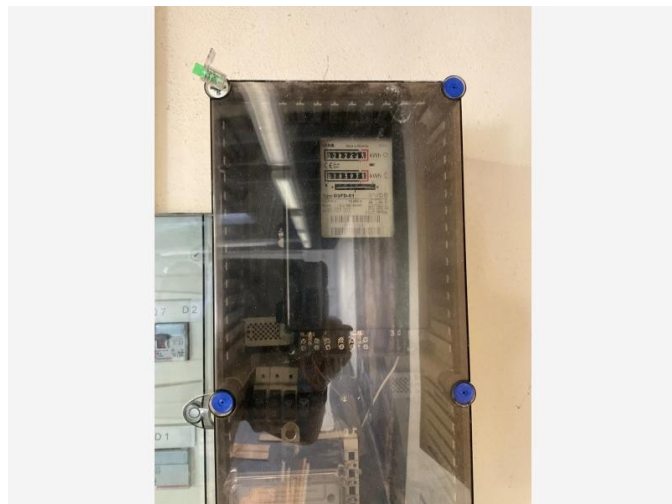
Eindbeoordeling materiaalrisico	Laag materiaalrisico en/of verlaagde kans op vezelvrijgave
---------------------------------	--

Gebondenheid	Categorie 1: hechtgebonden in oorsprong
Asbestsoort (vezeltype)	Crocidoliet aanwezig
Asbestconcentratie	Laag (< 50%)
Afschermingsgraad van het gehele materiaal	Geheel of deels (ook) vrij aan de binnenlucht
Toestand van het materiaal	Onbeschadigd, niet verweerd

Beschrijving	Bakeliet tellerkast en plonskasten
Omgeving	Binnen
Primaire drager	Communicatie en elektrische infrastructuur en uitrusting
Asbestmateriaal	Plaat, paneel, tablet - Type Bakeliet
Bindmiddel van asbestmateriaal	Kunststof of -hars
Gebondenheid op basis van bindmiddel	Hecht
Hoeveelheid (oppervlakte - dikte - aantal)	<ul style="list-style-type: none">• 0,70 m² - 1,00 cm - 1 stuk• 0,50 m² - 1,00 cm - 1 stuk
Totaal volume	0,012 m ³
Eenvoudig bereikbaar	Ja
Bevestigingswijze	<ul style="list-style-type: none">• Geschroefd
Identificatiemethode	Vaststelling zonder monsternamen
Destructieve handeling voor identificatie	Nee
Opmerking	Alle afmetingen zijn een ruwe schatting.

- Zorg voor een veilig beheer. Vermijd het beschadigen van het asbestmateriaal. Controleer de toestand jaarlijks op wijzigingen.
- Voer bijkomende staalname(s) uit.

- Eenvoudige handelingen: mag via doe-het-zelf of door werknemer(s) met opleidingsattest eenvoudige handelingen
Bakeliet kan altijd asbest bevatten. deze armaturen kan men best voorzichtig losschroeven en dubbel verpakt afvoeren.

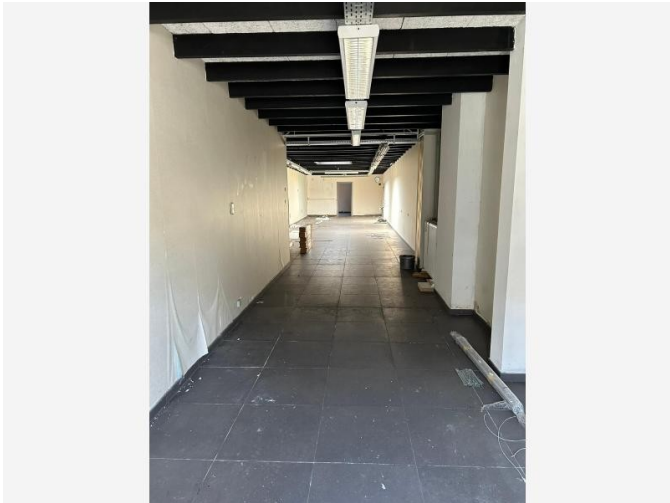
Gipsplaat (Gyproc) bevat nooit asbest, deskundige kan geen uitspraak doen over achterliggende materialen.

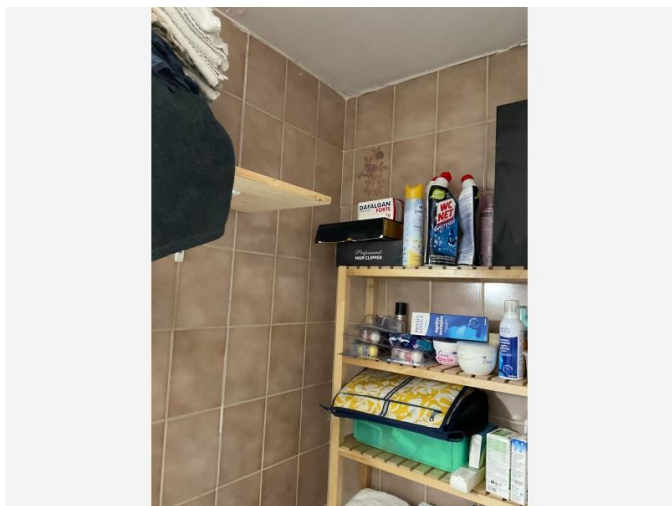
Tegels intact deskundige kan geen uitspraak doen over de lijm onderliggend.

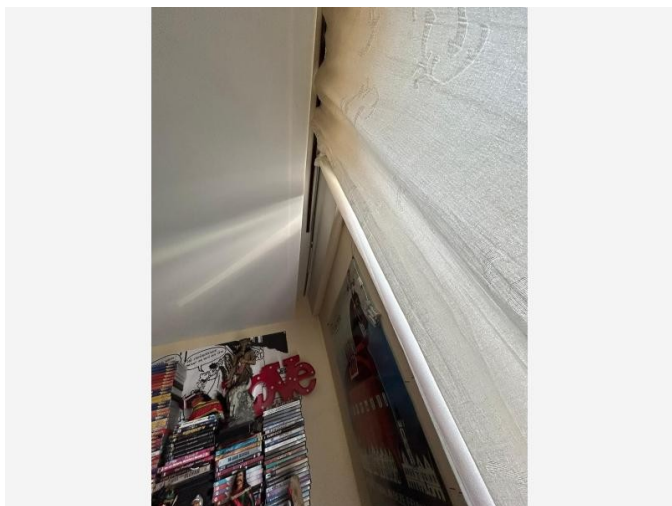
Gipsplaat (Gyproc) bevat nooit asbest. deskundige kan geen uitspraak doen over onderliggende materialen.

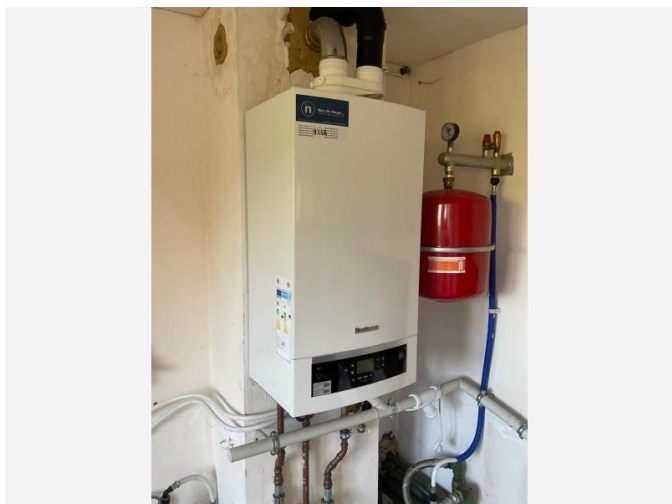
Cv-ketel is van een recent bouwjaar en volgens de literatuur bevat deze geen asbest.

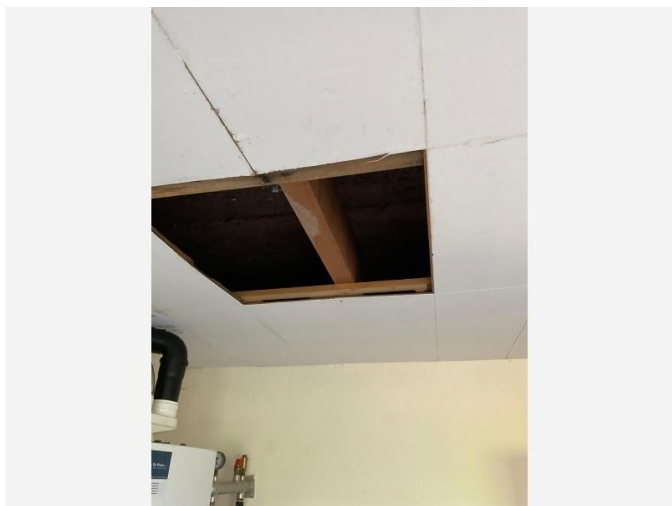
PVC/HOUT bevat nooit asbest. Deskundige kan geen uitspraak doen over onderliggende materialen.

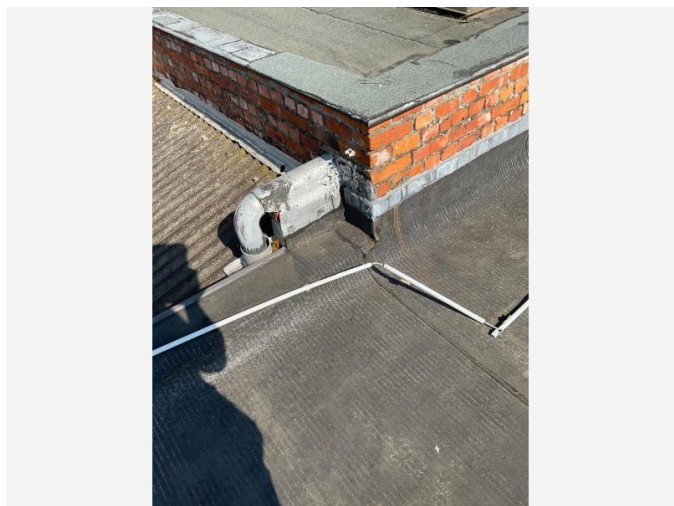
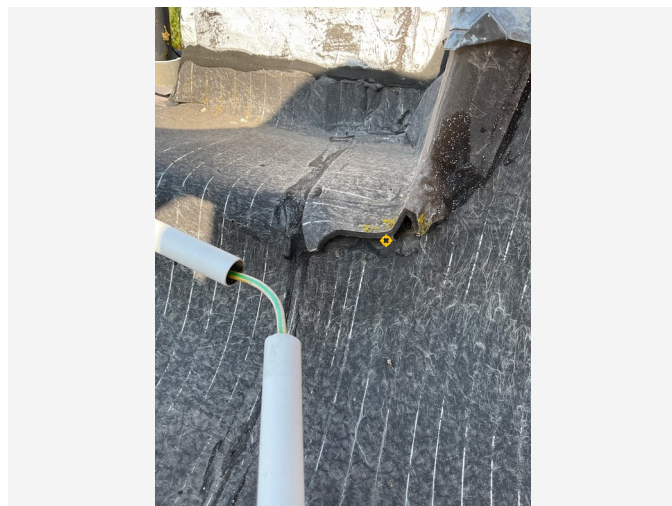
Fiche 8: Roofing

Geen asbest

#	Type	Referentie	Resultaat
8.1	Puntmonster	PM0	Geen asbest

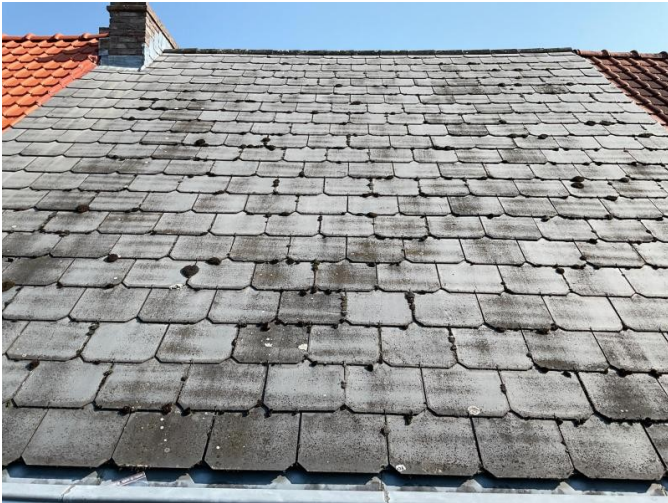
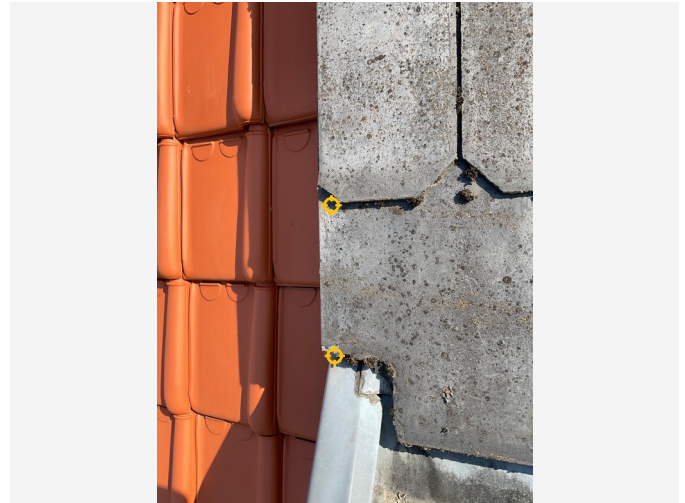
Fiche 9: Leien

Geen asbest

#	Type	Referentie	Resultaat
9.1	Puntmonster	Pm01	Geen asbest

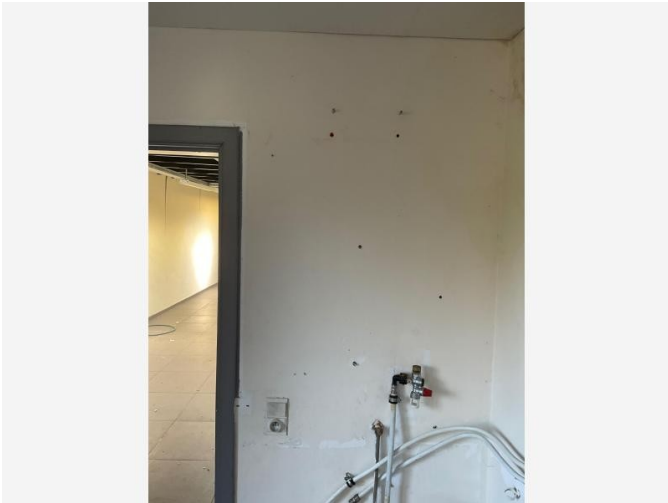
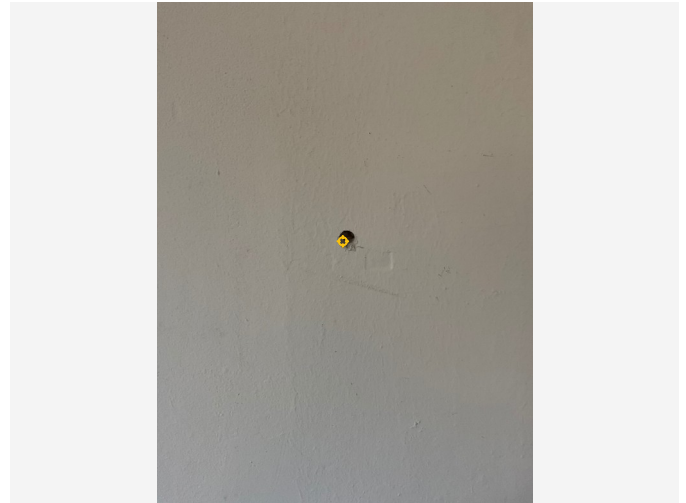
Geen asbest

#	Type	Referentie	Resultaat
10.1	Mengmonster	MM01	Geen asbest
