Asbestinventarisatetest

Terlicht 212, 9450 Haaltert

Attestnummer : 20251027-000347.000

Uitgegeven op : 27.10.2025

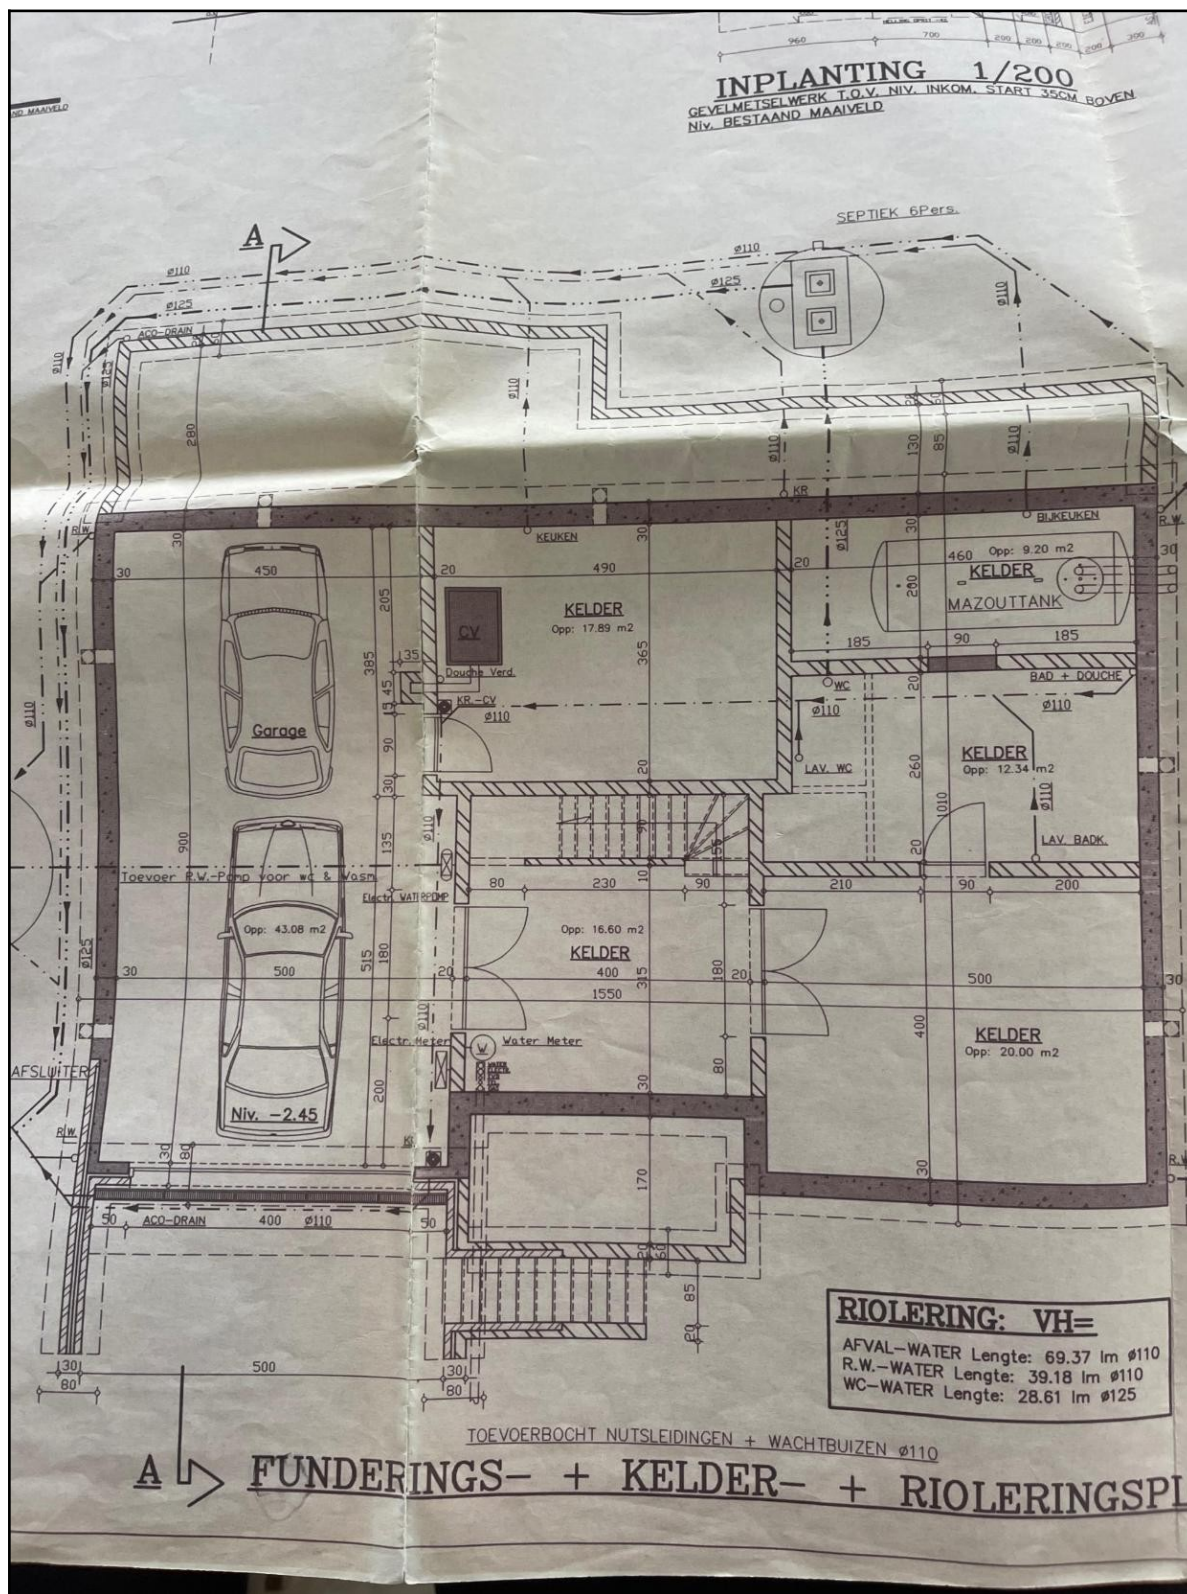
Plan 1.1: -1

1. Anti-dreunplaatjes	Asbestmateriaal	Zorgvuldig beheren
3. Pleister wanden	Geen asbest	-
3.1 Code: 1	Mengmonster	-
4. Pleister plafond	Geen asbest	-
4.1 Code: 2	Mengmonster	-

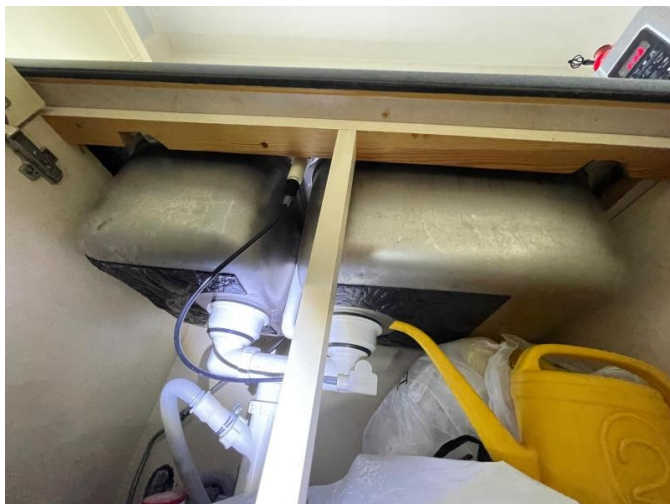
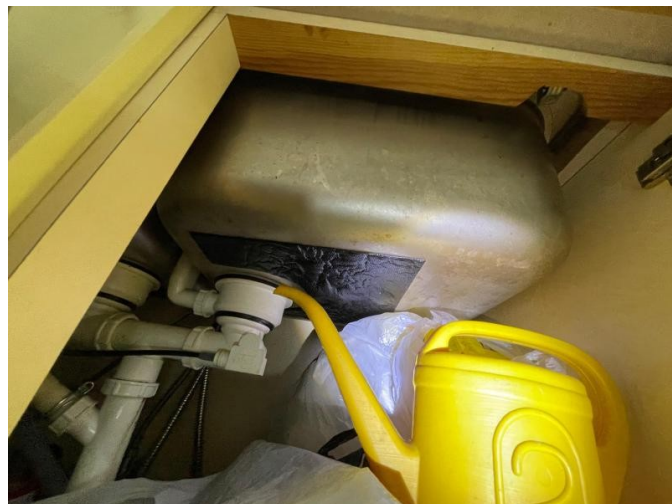
Het asbestmateriaal valt onder de mijlpaal van 2040.

Eindbeoordeling materiaalrisico	Zeer laag materiaalrisico en/of zeer lage kans op vezelvrijgave
---------------------------------	-----------------------------------------------------------------

Gebondenheid	Categorie 1: hechtgebonden in oorsprong
Asbestsoort (vezeltype)	Alleen chrysotiel
Asbestconcentratie	Laag (< 50%)
Afschermingsgraad van het gehele materiaal	Stootvaste afscherming of omkasting
Toestand van het materiaal	Onbeschadigd, niet verweerd

Beschrijving	Anti-dreunplaatjes
Omgeving	Binnen
Primaire drager	Sanitaire infrastructuur en uitrusting (toe- en afvoer)
Asbestmateriaal	Anti-dreunplaatje
Bindmiddel van asbestmateriaal	Bitumen (roofing, teer, asfalt)
Gebondenheid op basis van bindmiddel	Hecht
Hoeveelheid (gewicht - aantal)	<ul style="list-style-type: none">• 0,01 kg - 2 stuks
Totaal gewicht	0,02 kg
Eenvoudig bereikbaar	Ja
Bevestigingswijze	<ul style="list-style-type: none">• Verlijmd, ingegoten, versmeerd
Identificatiemethode	Vaststelling zonder monstername
Destructieve handeling voor identificatie	Nee
Opmerking	<p>Dit is een grove schatting van hoeveelheden en gewichten en mag niet worden gebruikt voor meetstaten in bouwwerken.</p> <p>Er bevinden zich 2 asbestverdachte anti-dreunplaatjes onderaan de spoelbak in de keuken.</p>

- Zorg voor een veilig beheer. Vermijd het beschadigen van het asbestmateriaal. Controleer de toestand jaarlijks op wijzigingen.
- Voer bijkomende staalname(s) uit.

- Eenvoudige handelingen: mag via doe-het-zelf of door werknemer(s) met opleidingsattest eenvoudige handelingen
In zijn geheel verwijderen, vermijd breuk. Verwijder en voer af op een veilige manier. Zie Ovam website.
Draag nodige en geschikte PBM zoals mondkap FFP3, Tyvec/wegwerp-overall Cat 3 type 5/6. Informeer u naar de geldende regels voor asbestinzameling. Zie volgende website met de huidige regelgeving i.v.m. asbestverwijderingsmethodes: <https://ovam.vlaanderen.be/voorzorgsmaatregelen-bij-asbestverwijdering>
Zie ook "toelichting" achteraan beschreven in dit asbestattest, waar de methodieken asbestverwijdering worden beschreven of op <http://ovamvlaanderen.be/wie-mag-wat-verwijderen> en Zie ook

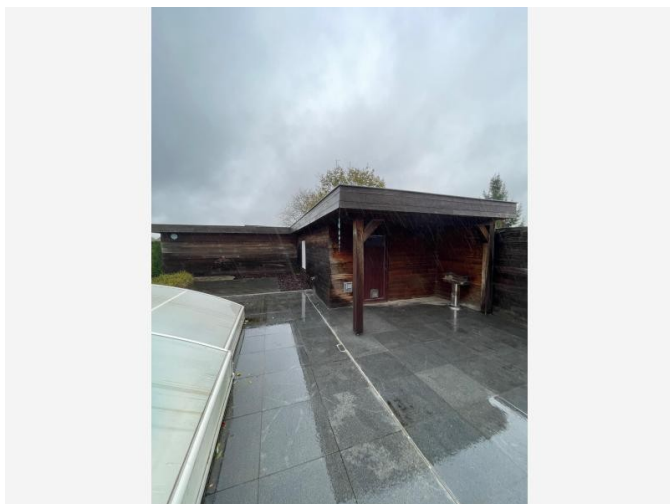
Uitgesloten van inspectie

Bouwjaar: 2012

Constructies gebouwd vanaf 2001 moeten niet onderzocht worden

Opmerking	Na vaststelling en controle via Geopunt is dit niet-asbestverdacht. Bewijsstuk in bijlage.
-----------	--------------------------------------------------------------------------------------------

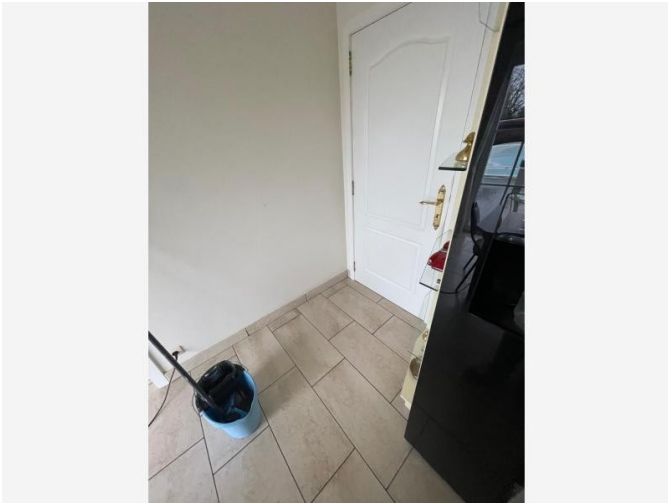
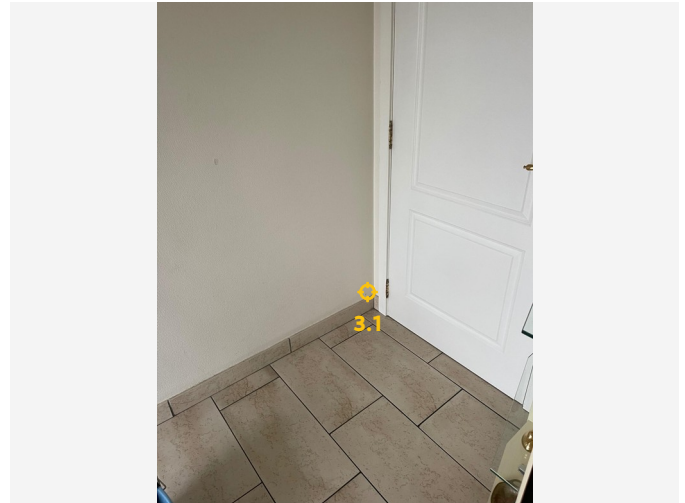
Fiche 3: Pleister wanden

Geen asbest

#	Type	Referentie	Resultaat
3.1	Mengmonster	1	Geen asbest

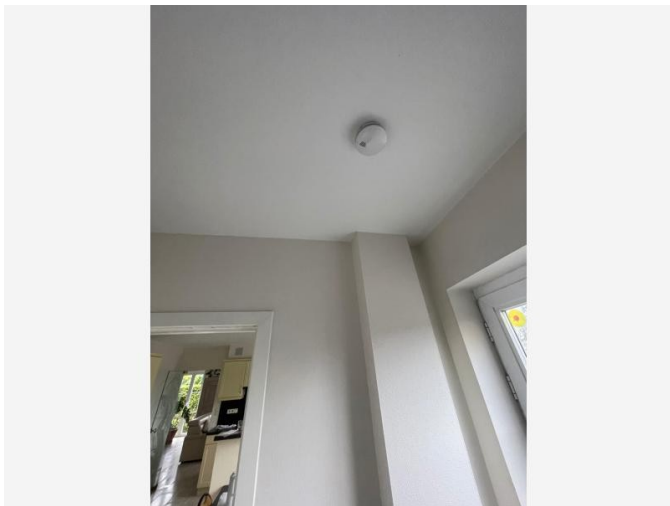
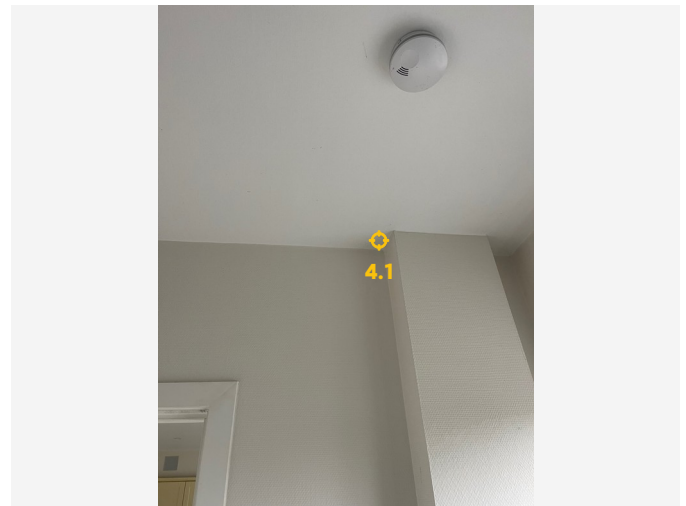
Fiche 4: Pleister plafond

Geen asbest

#	Type	Referentie	Resultaat
4.1	Mengmonster	2	Geen asbest
