Asbestinventarisatetest

Provinciestraat 11A, 2018 Antwerpen

Attestnummer : 20251222-000127.000

Uitgegeven op : 22.12.2025

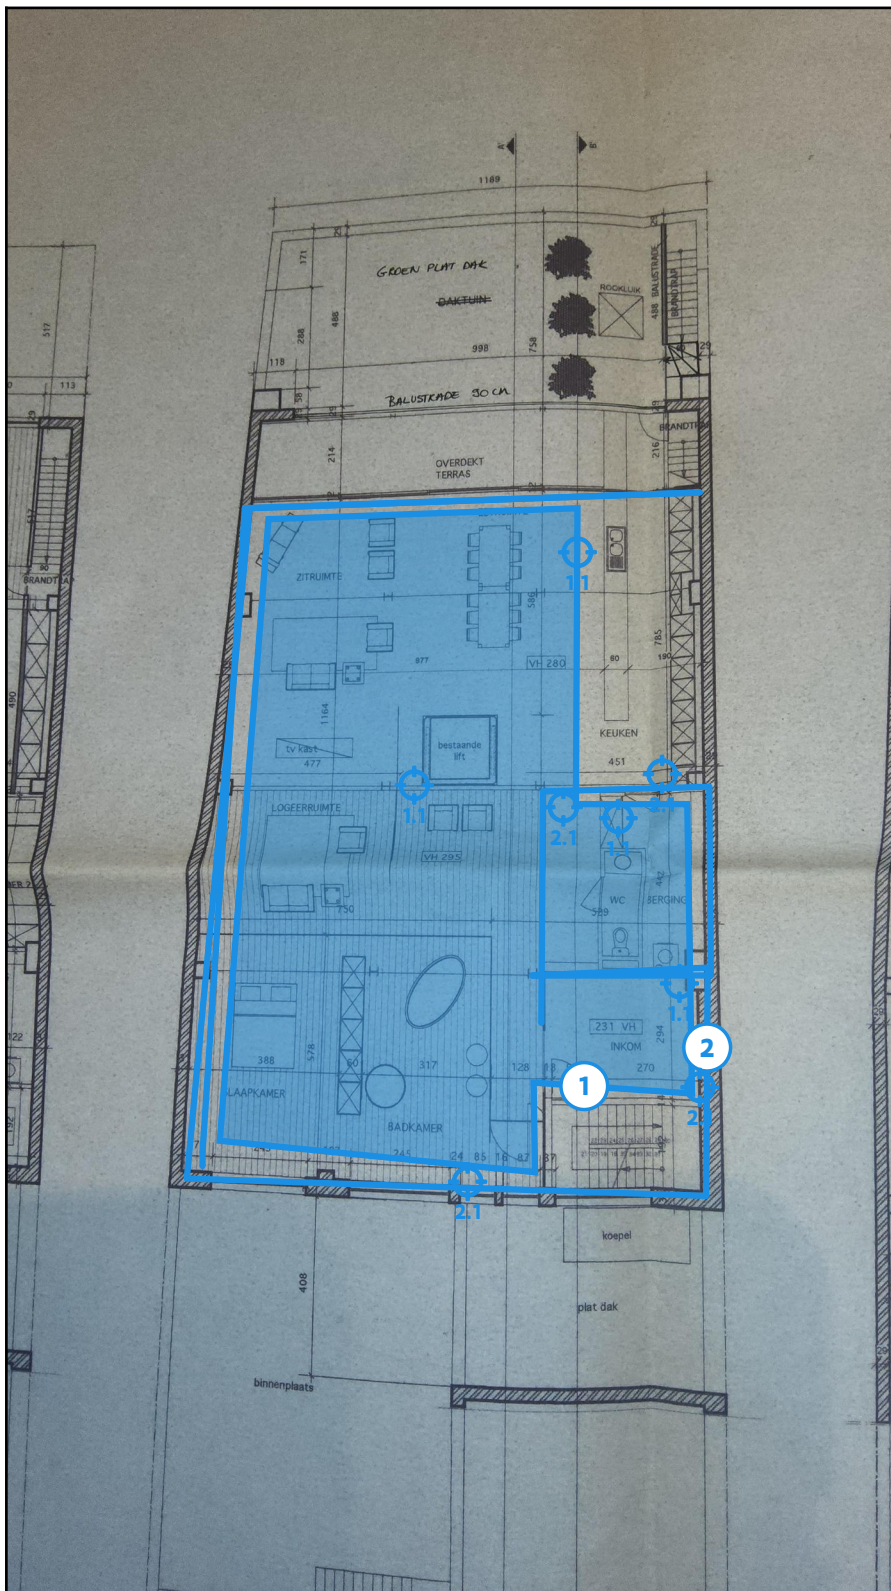
Plan 1.2: Plattegrond Appartement V1

1. Pleisterwerk plafond	Geen asbest	-
1.1 Code: 15/11/25-A2	Mengmonster	-
2. Pleisterwerk muren	Geen asbest	-
2.1 Code: 15/11/25-A1	Mengmonster	-

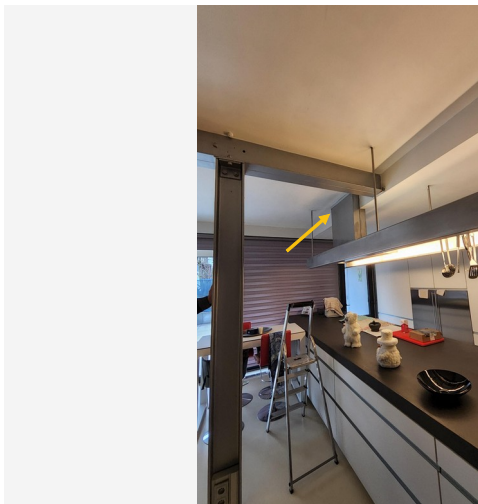
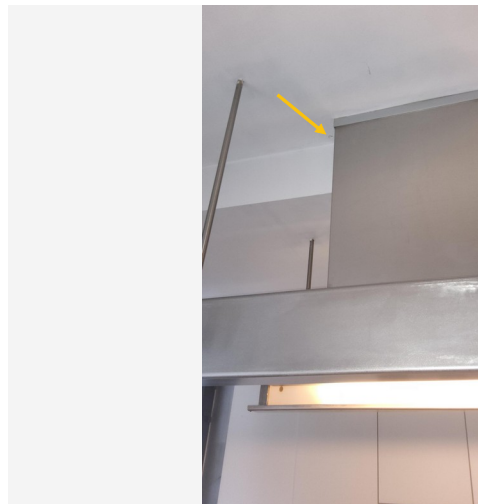
Conclusie

Geen asbest

#	Type	Referentie	Resultaat
1.1	Mengmonster	15/11/25-A2	Geen asbest

Beschrijving	Pleisterwerk plafond
Omgeving	Binnen
Primaire drager	Plafond
Bindmiddel van materiaal	Gips - kalk
Gebondenheid op basis van bindmiddel	Niet-hechtgebonden
Hoeveelheid (oppervlakte - dikte - aantal)	• 180,00 m ² - 3,00 cm - 1 stuk
Totaal volume	5,40 m ³
Identificatiemethode	Een monstername door de asbestdeskundige met laboanalyse door een asbestlabo.
Destructieve handeling voor identificatie	Nee
Opmerking	Staalname: keuken, woonkamer, cv installatie en hal

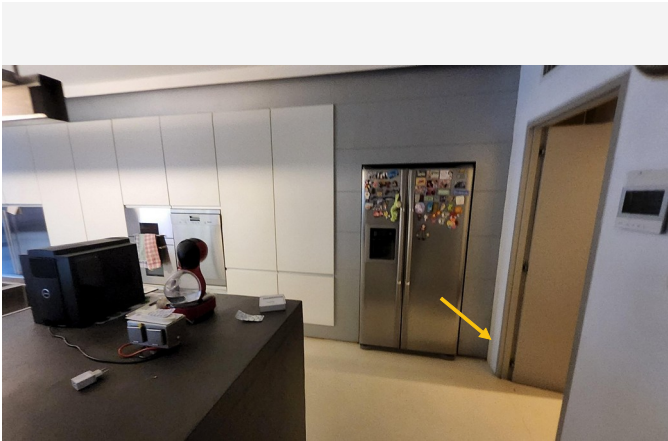
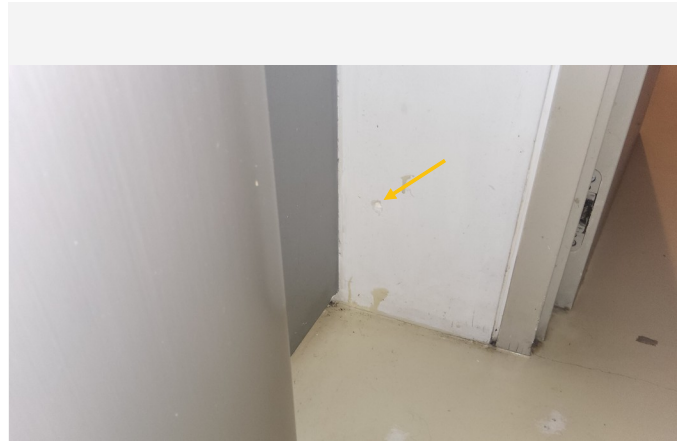
Fiche 2: Pleisterwerk muren

Conclusie

Geen asbest

#	Type	Referentie	Resultaat
2.1	Mengmonster	15/11/25-A1	Geen asbest

Beschrijving	Pleisterwerk muren
Omgeving	Binnen
Primaire drager	Binnenwand
Bindmiddel van materiaal	Gips - kalk
Gebondenheid op basis van bindmiddel	Niet-hechtgebonden
Hoeveelheid (oppervlakte - dikte - aantal)	• 230,00 m ² - 3,00 cm - 1 stuk
Totaal volume	6,90 m ³
Identificatiemethode	Een monstername door de asbestdeskundige met laboanalyse door een asbestlabo.
Destructieve handeling voor identificatie	Nee
Opmerking	Staalname: keuken, CV installatie, Slpkamer en hal

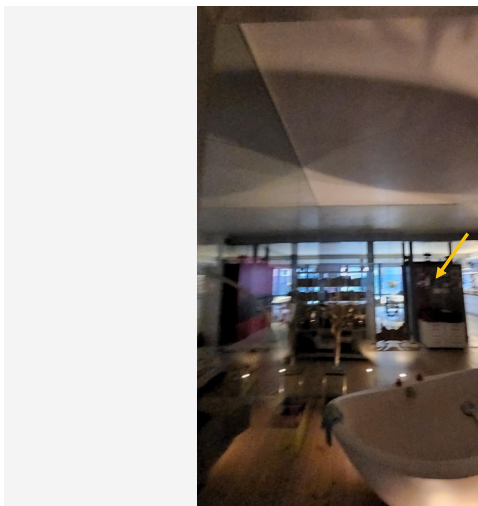
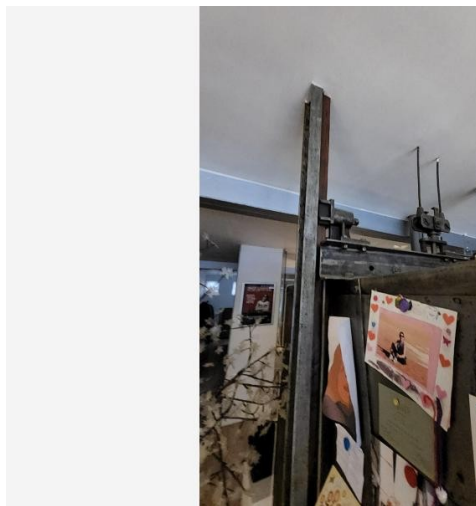
Beschrijving	Notitie	Terug te vinden op plannen
Fiche 3: Geen mastiek aan het schrijnwerk vastgesteld	-	-
Fiche 4: Oude lift aanwezig	In de woning is nog een oude liftkoker aanwezig. Er werden geen verdachte materialen vastgesteld	-
Fiche 5: Geen verdachte materialen cv installatie	-	-
