# Asbestinventarisatetest

Albertstraat 10, 2200 Herentals

Attestnummer : 20260128-000216.000

Uitgegeven op : 28.01.2026

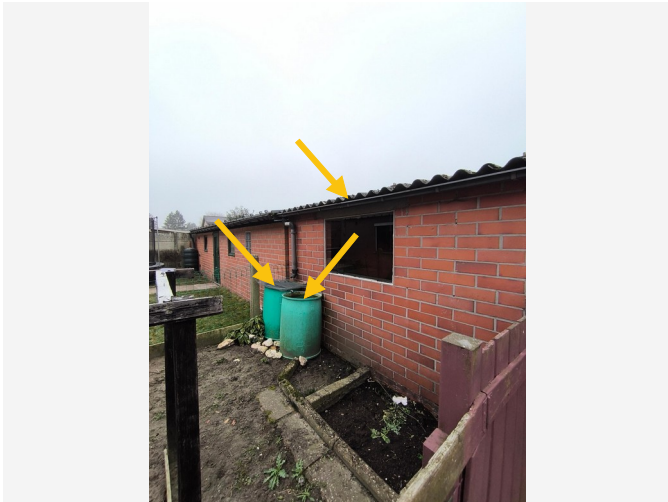
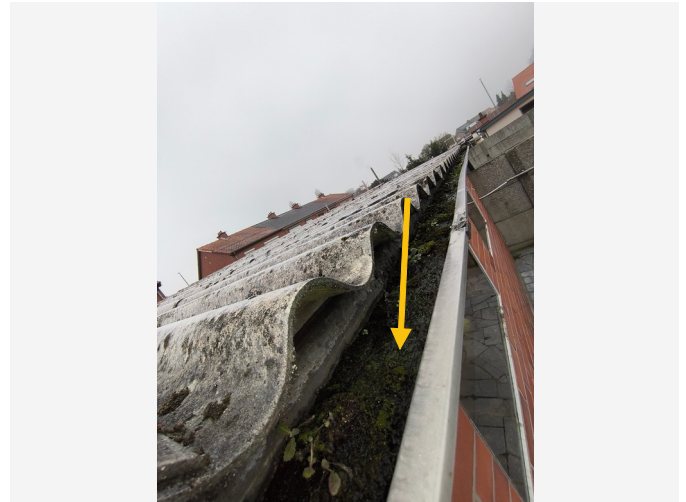
# Fiche 1: Slib/sediment dakgoot en waterton (2x)

Asbestmateriaal - afvalstof

Voor verwijdering het slib extra bevochtigen of fixeren om stof te voorkomen , niet breken om stof te beperken .

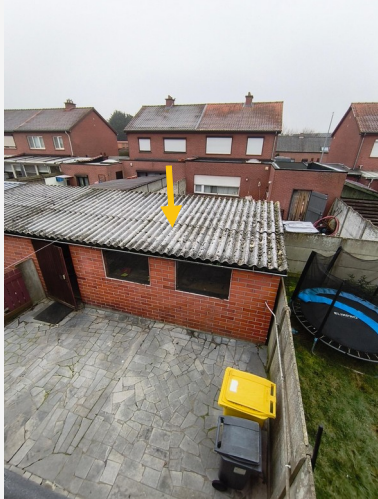
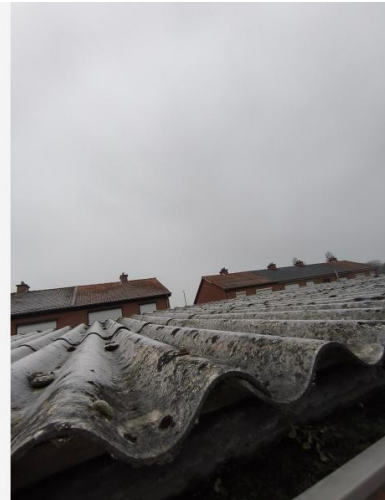
| Opmerking | De golfplaten zijn visueel vastgesteld. Het is aangewezen om bijkomend onderzoek uit te voeren bij renovatiewerken. De vermelde oppervlaktes, diktes en volumes betreffen een beredeneerde schatting. Er worden geen rechten verleend aan deze oppervlaktes/diktes/volumes. |

- Eenvoudige handelingen: mag via doe-het-zelf of door werknemer(s) met opleidingsattest eenvoudige handelingen  
EH via doe-het zelf Standaard dragen van de nodige wegwerp beschermingsmiddelen FFP 3 masker , handschoenen en tyvec CAT III type 5-6 , afwasbaar schoeisel Indien mogelijk de ondervloer afdekken , golfplaten voorzichtig verwijderen, extra fixeren, niet breken , niet gooien, onmiddellijk dubbel verpakken , luchtdicht afsluiten of voorzichtig in container met asbest bag plaatsen. Voldoende benevelen/bevochtigen tijdens de duur van de werken. Indien golfplaten in slechte staat zijn en kans bestaat op breken : Eenvoudige handeling opgeleid personeel , alle werknemer(s) moeten wel beschikken over een opleidingsattest eenvoudige handelingen 8u Voor hechtgebonden toepassingen: Bij verwijdering door doe-het-zelf moet men

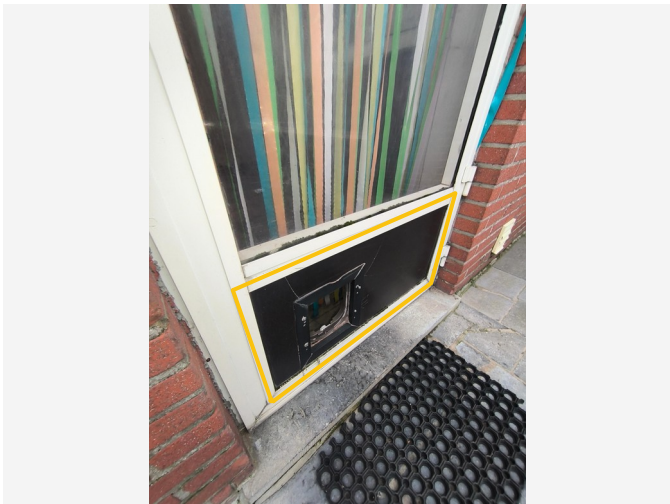
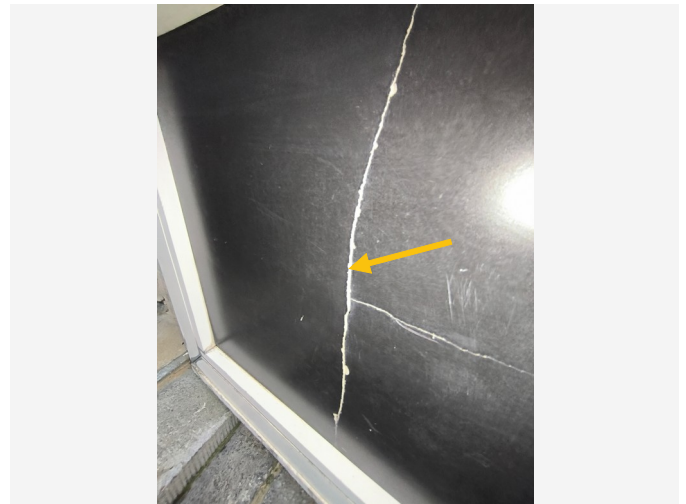
| Identificatiemethode | <p>De asbestdeskundige beoordeelt het materiaal als asbestverdacht en dus asbesthoudend, en dit zonder monstername.</p> <p>Motivatie: De monstername brengt andere schade aan dan schade die inherent is aan de monstername.</p> |

Mag en wil uzelf verwijderen: Zorg er dan voor dat: -u zich vooraf goed informeert op [www.asbestinfo.be](http://www.asbestinfo.be) -u zich beschermt met een FFP3 mondmasker, wegwerphandschoenen, wegwerpoveral Cat III type 5-6, afspoelbaar schoeisel -er geen minderjarigen of derden aanwezig zijn -u beschikt over PE-folie en zakken om loskomende deeltjes en het afval op te vangen en te verpakken -u beschikt over een vernevelaar (water) of fixeermiddel om het abestmateriaal te bevochtigen tijdens de volledige duur van de werken -u weet hoe u asbestmateriaal veilig kan demonteren zonder stof of breuken -u beschikt over natte doeken om eventuele resten en stof weg te nemen

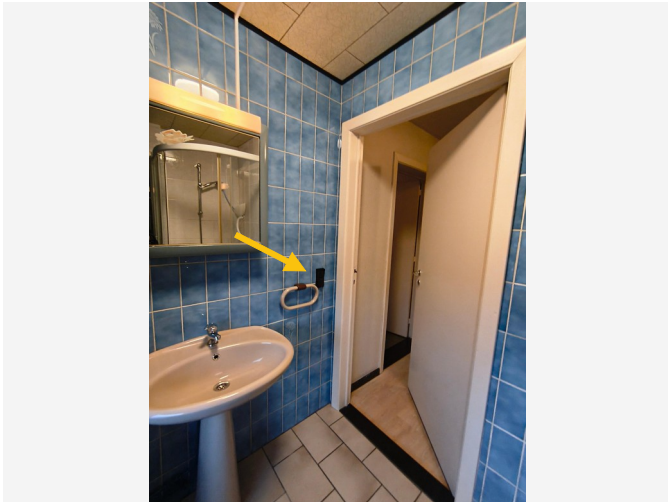
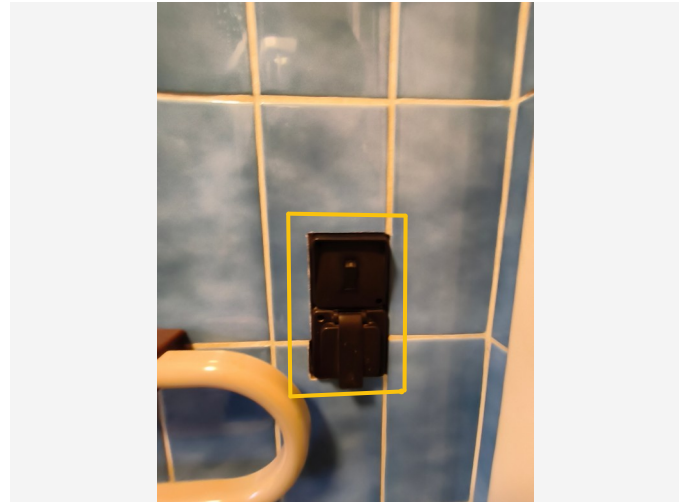
## Fiche 4: Bakeliet lichtschakelaar en stopcontact badkamer

Asbestmateriaal

| Opmerking | <p>Het is moeilijk te bepalen of de bakeliettoepassingen in de woning ook effectief asbesthoudend zijn (het kan ook gaan om de asbestvrije variant).</p> <p>Er werd geen monster genomen owv beschadiging aan een elektrisch gerelateerde toepassing, extra controle bij verwijdering van het verdacht materiaal.</p> |

- Eenvoudige handelingen: mag via doe-het-zelf of door werknemer(s) met opleidingsattest eenvoudige handelingen  
Schakelaars, stopcontacten en andere gelijkaardige toepassingen kunnen eenvoudig losgeschroefd worden --> EH doe-het-zelf. Afgesloten of verzegelde kast --> EH opgeleid techniek personeel 8u basisopleiding asbest. Voor elektrische infrastructuur en uitrusting dient u vooraleer men deze toepassing gaat bevochtigen de elektriciteit af te sluiten (zoniet elektrocutie-/brandgevaar). standaard dragen van de nodige wegwerp beschermingsmiddelen FFP 3 masker , handschoenen en tyvec CAT III type 5-6 , afspoelbaar schoeisel Losschroeven en dubbel verpakken in plastic , sluit luchtdicht af en breng dit als hechtgebonden afval naar een plaatselijk containerpark. Voor hechtgebonden toepassingen: Bij verwijdering door doe-het-zelf moet men dit afval dubbel en luchtdicht verpakt aandienen bij het gemeentelijk recyclagepark. Men raadpleegt best op voorhand de voorwaarden van het recyclagepark.

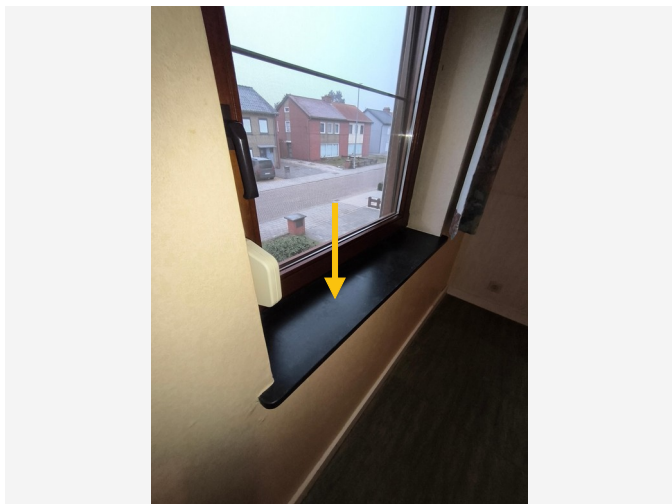
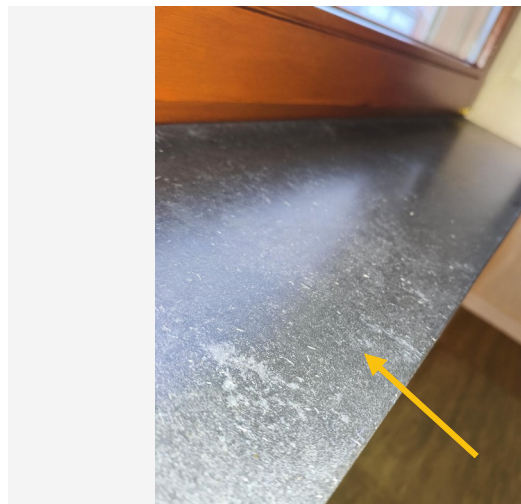
| Opmerking | <p>Visueel verdacht beschouwd.</p> <p>Aantal stuks 8</p> <p>De vermelde oppervlaktes, diktes, gewichten en volumes betreffen een beredeneerde schatting. Er worden geen rechten verleend aan deze oppervlaktes/diktes/volumes.</p> |

- Eenvoudige handelingen: mag via doe-het-zelf of door werknemer(s) met opleidingsattest eenvoudige handelingen  
EH via doe-het zelf : De dorpels of tabletten kunnen voorzichtig losgebeiteld worden, zonder de toepassing zelf te breken , extra bevochtigen om stof te voorkomen Standaard dragen van de nodige wegwerp beschermingsmiddelen FFP 3 masker , handschoenen en tyvec CAT III type 5-6 , afwasbaar schoeisel Verpakken in dubbel plastic folie , sluit luchtdicht af en afvoeren naar het containerpark als hechtgebonden asbestafval. Voor hechtgebonden toepassingen: Bij verwijdering door doe-het-zelf moet men dit afval dubbel en luchtdicht verpakt afdienen bij het gemeentelijk recyclagepark. Men raadpleegt best op voorhand de voorwaarden van het recyclagepark. Zie ook link Zie <https://ovam.vlaanderen.be/wie-mag-wat-verwijderen> <https://ovam.vlaanderen.be/voorzorgsmaatregelen-bij-asbestverwijdering> <https://ovam.vlaanderen.be/asbestafval-afvoeren> Zie ook wetgevend kader (website van de OVAM en CODEX boek VI titel 3). <http://werk.belgie.be/sites/default/files/content/documents/Welzijn%20op%20het>

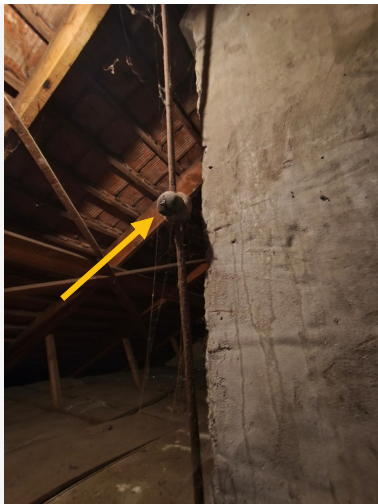
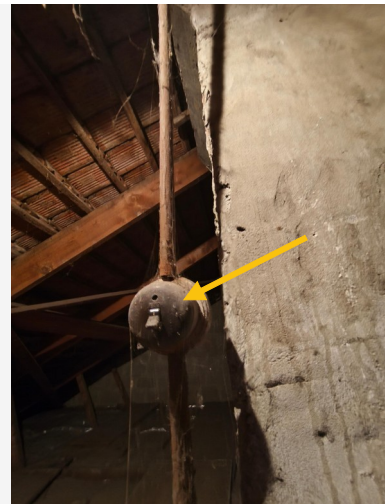
| Opmerking | <p>Het is moeilijk te bepalen of de bakeliettoepassingen in de woning ook effectief asbesthoudend zijn (het kan ook gaan om de asbestvrije variant).</p> <p>Er werd geen monster genomen owv beschadiging aan een elektrisch gerelateerde toepassing, extra controle bij verwijdering van het verdacht materiaal.</p> |

- Eenvoudige handelingen: mag via doe-het-zelf of door werknemer(s) met opleidingsattest eenvoudige handelingen  
Schakelaars, stopcontacten en andere gelijkaardige toepassingen kunnen eenvoudig losgeschroefd worden --> EH doe-het-zelf. Afgesloten of verzegelde kast --> EH opgeleid techniek personeel 8u basisopleiding asbest. Voor elektrische infrastructuur en uitrusting dient u vooraleer men deze toepassing gaat bevochtigen de elektriciteit af te sluiten (zoniet elektrocutie-/brandgevaar). standaard dragen van de nodige wegwerp beschermingsmiddelen FFP 3 masker , handschoenen en tyvec CAT III type 5-6 , afspoelbaar schoeisel Losschroeven en dubbel verpakken in plastic , sluit luchtdicht af en breng dit als hechtgebonden afval naar een plaatselijk containerpark. Voor hechtgebonden toepassingen: Bij verwijdering door doe-het-zelf moet men dit afval dubbel en luchtdicht verpakt afdienen bij het gemeentelijk recyclagepark. Men raadpleegt best op voorhand de voorwaarden van het recyclagepark.

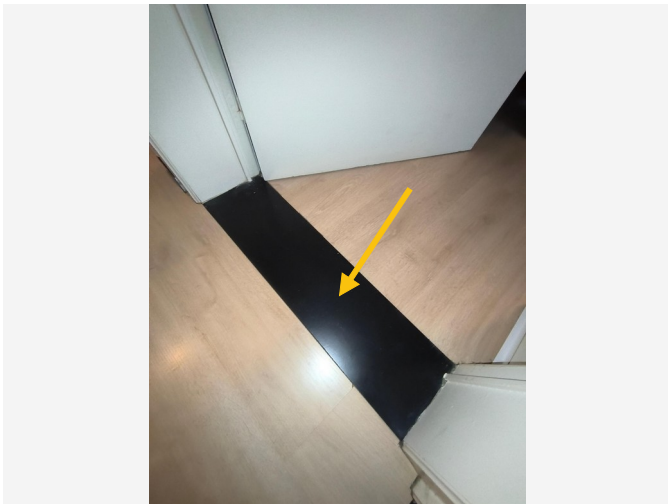
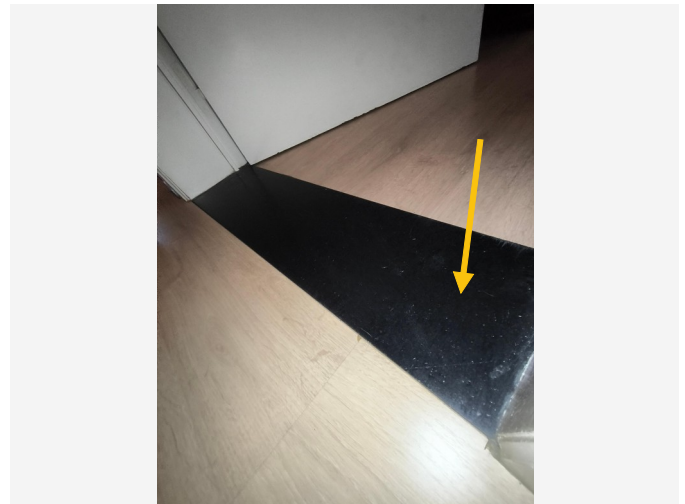
| Opmerking | <p>Visueel verdacht beschouwd.</p> <p>Aantal stuks 8</p> <p>De vermelde oppervlaktes, diktes, gewichten en volumes betreffen een beredeneerde schatting. Er worden geen rechten verleend aan deze oppervlaktes/diktes/volumes.</p> |

- Eenvoudige handelingen: mag via doe-het-zelf of door werknemer(s) met opleidingsattest eenvoudige handelingen  
EH via doe-het zelf : De dorpels of tabletten kunnen voorzichtig losgebeiteld worden, zonder de toepassing zelf te breken , extra bevochtigen om stof te voorkomen Standaard dragen van de nodige wegwerp beschermingsmiddelen FFP 3 masker , handschoenen en tyvec CAT III type 5-6 , afwasbaar schoeisel Verpakken in dubbel plastic folie , sluit luchtdicht af en afvoeren naar het containerpark als hechtgebonden asbestafval. Voor hechtgebonden toepassingen: Bij verwijdering door doe-het-zelf moet men dit afval dubbel en luchtdicht verpakt aandienen bij het gemeentelijk recyclagepark. Men raadpleegt best op voorhand de voorwaarden van het recyclagepark. Zie ook link Zie <https://ovam.vlaanderen.be/wie-mag-wat-verwijderen> <https://ovam.vlaanderen.be/voorzorgsmaatregelen-bij-asbestverwijdering> <https://ovam.vlaanderen.be/asbestafval-afvoeren> Zie ook wetgevend kader (website van de OVAM en CODEX boek VI titel 3). <http://werk.belgie.be/sites/default/files/content/documents/Welzijn%20op%20het>

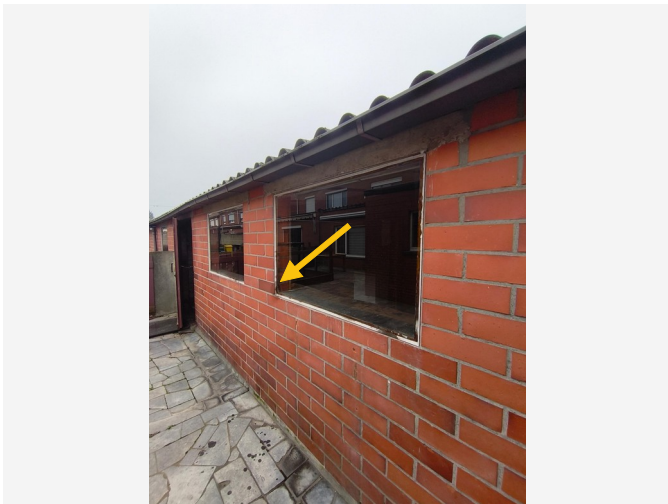
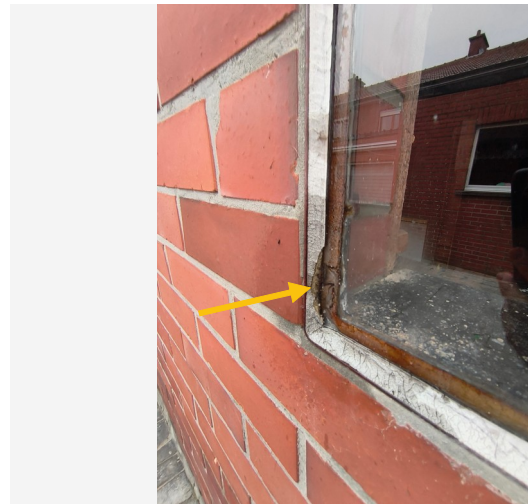
| Opmerking | Het gewicht is een beredeneerde schatting. Er worden geen rechten verleend aan deze oppervlaktes. De dikte is een schatting die voorkomt uit de monsterplaatsen en is daarom niet altijd representatief. |

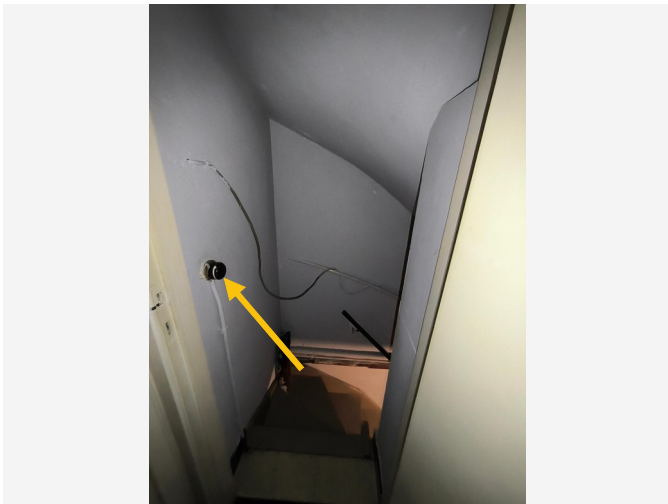
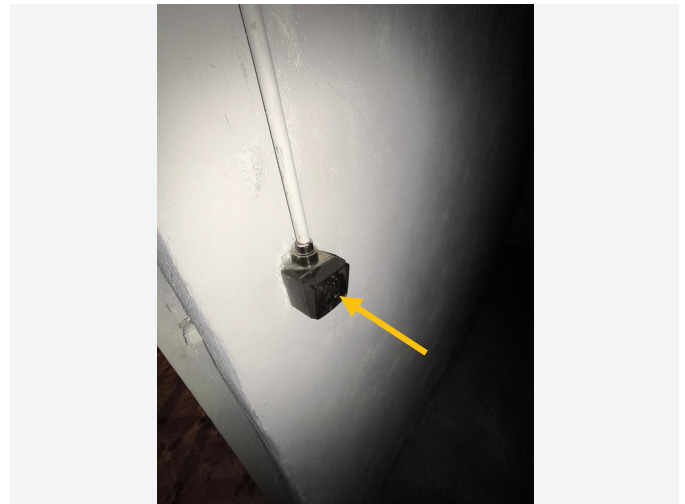
| Opmerking | <p>Het is moeilijk te bepalen of de bakeliettoepassingen in de woning ook effectief asbesthoudend zijn (het kan ook gaan om de asbestvrije variant).</p> <p>Er werd geen monster genomen owv beschadiging aan een elektrisch gerelateerde toepassing, extra controle bij verwijdering van het verdacht materiaal.</p> |

- Eenvoudige handelingen: mag via doe-het-zelf of door werknemer(s) met opleidingsattest eenvoudige handelingen  
Schakelaars, stopcontacten en andere gelijkaardige toepassingen kunnen eenvoudig losgeschroefd worden --> EH doe-het-zelf. Afgesloten of verzegelde kast --> EH opgeleid technieker personeel 8u basisopleiding asbest. Voor elektrische infrastructuur en uitrusting dient u vooraleer men deze toepassing gaat bevochtigen de elektriciteit af te sluiten (zoniet elektrocutie-/brandgevaar). standaard dragen van de nodige wegwerp beschermingsmiddelen FFP 3 masker , handschoenen en tyvec CAT III type 5-6 , afspoelbaar schoeisel Losschroeven en dubbel verpakken in plastic , sluit luchtdicht af en breng dit als hechtgebonden afval naar een plaatselijk containerpark. Voor hechtgebonden toepassingen: Bij verwijdering door doe-het-zelf moet men dit afval dubbel en luchtdicht verpakt afdienen bij het gemeentelijk recyclagepark. Men raadpleegt best op voorhand de voorwaarden van het recyclagepark.

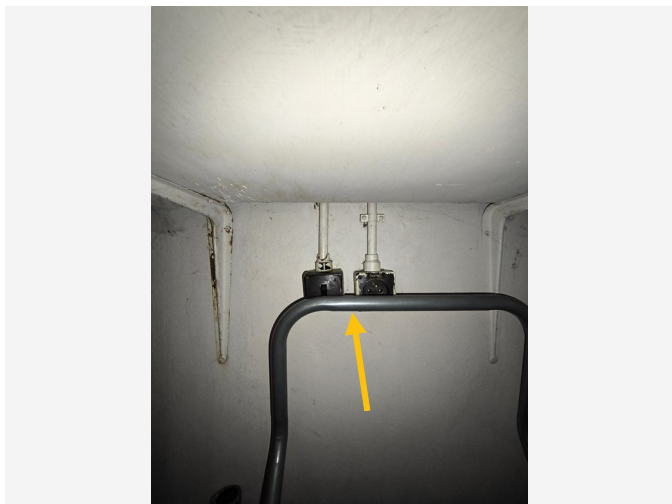
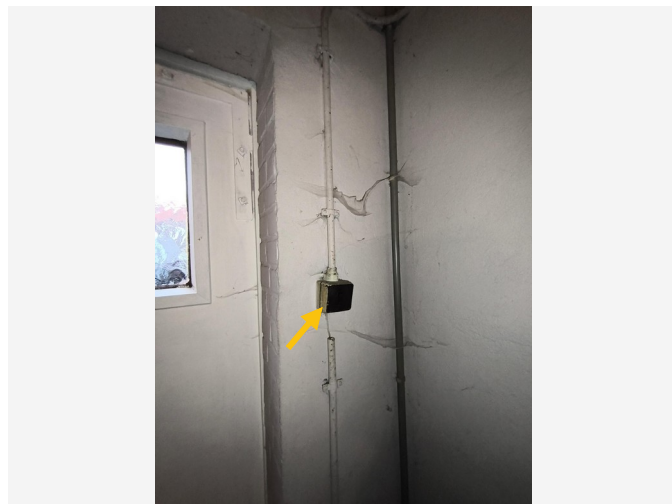
| Opmerking | <p>Het is moeilijk te bepalen of de bakeliettoepassingen in de woning ook effectief asbesthoudend zijn (het kan ook gaan om de asbestvrije variant).</p> <p>Er werd geen monster genomen owv beschadiging aan een elektrisch gerelateerde toepassing, extra controle bij verwijdering van het verdacht materiaal.</p> |

- Eenvoudige handelingen: mag via doe-het-zelf of door werknemer(s) met opleidingsattest eenvoudige handelingen  
Schakelaars, stopcontacten en andere gelijkaardige toepassingen kunnen eenvoudig losgeschroefd worden --> EH doe-het-zelf. Afgesloten of verzegelde kast --> EH opgeleid techniek personeel 8u basisopleiding asbest. Voor elektrische infrastructuur en uitrusting dient u vooraleer men deze toepassing gaat bevochtigen de elektriciteit af te sluiten (zoniet elektrocutie-/brandgevaar). standaard dragen van de nodige wegwerp beschermingsmiddelen FFP 3 masker , handschoenen en tyvec CAT III type 5-6 , afspoelbaar schoeisel Losschroeven en dubbel verpakken in plastic , sluit luchtdicht af en breng dit als hechtgebonden afval naar een plaatselijk containerpark. Voor hechtgebonden toepassingen: Bij verwijdering door doe-het-zelf moet men dit afval dubbel en luchtdicht verpakt afdienen bij het gemeentelijk recyclagepark. Men raadpleegt best op voorhand de voorwaarden van het recyclagepark.

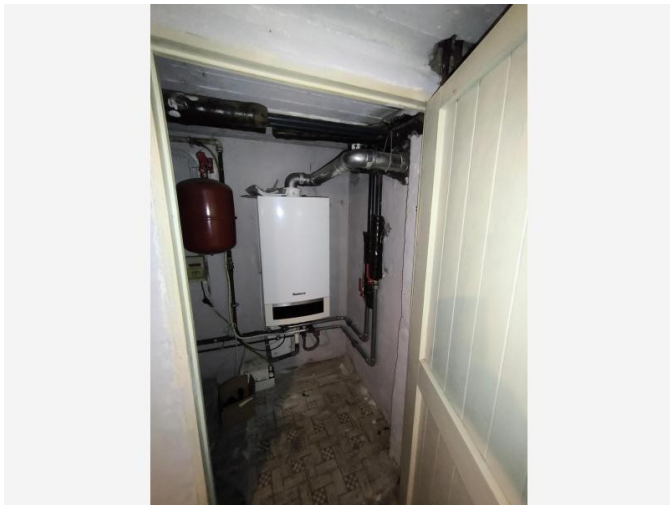
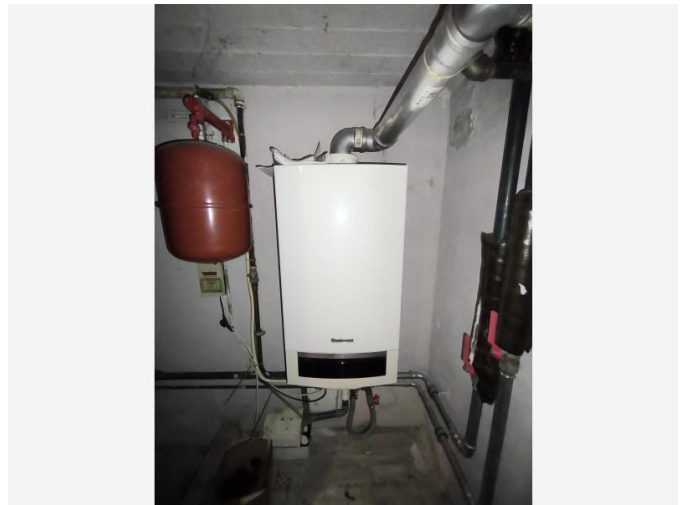
### Fiche 21: CV Ketel

| Beschrijving | Notitie | Terug te vinden op plannen |
|---|---|---|
| Fiche 21: CV Ketel | De CV ketel werd gecontroleerd en is niet asbest verdacht geen risico bouwjaar. | Plan 1.5: Kelder |
