# Asbestinventarisatattest

Hertstraat 27\_24, 3221 Holsbeek

Attestnummer : 20250701-000402.000

Uitgegeven op : 01.07.2025

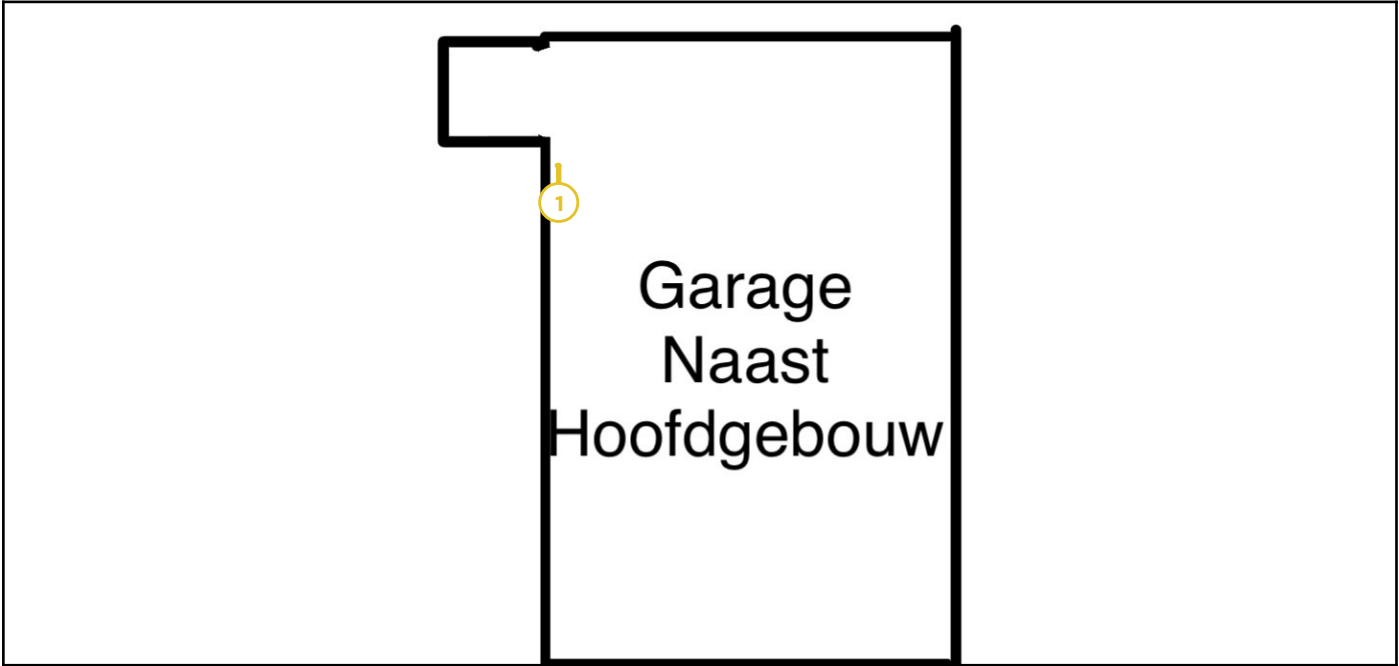
# Plan 1.4: Garage

| Beschrijving | Type | Actie |
|---|---|---|
| 1. Bakeliet | Asbestmateriaal | Zorgvuldig beheren |

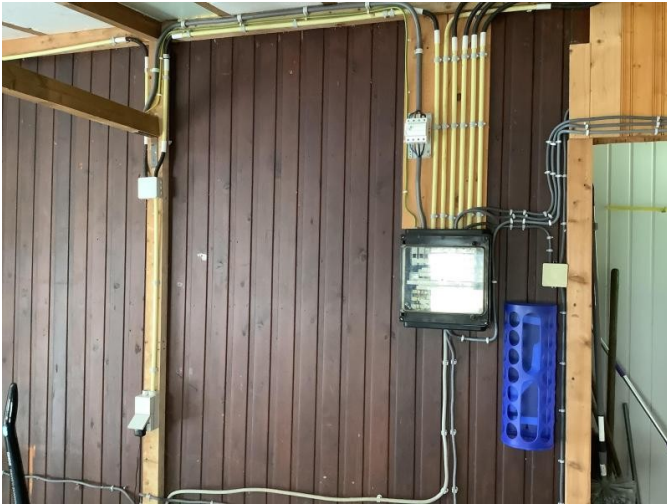
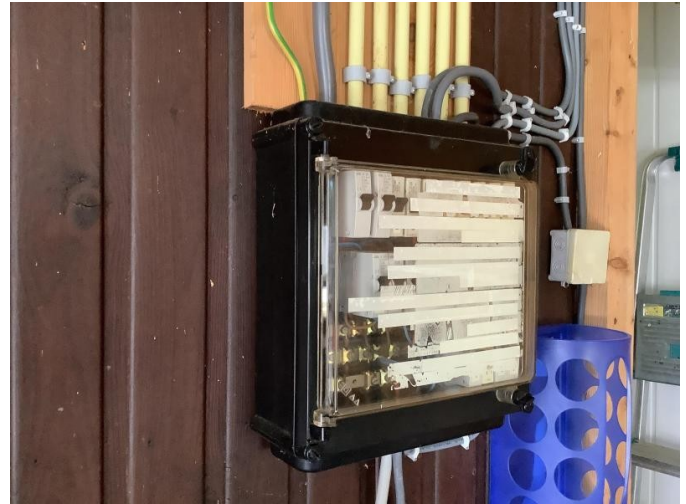
Overzichtsfoto

Detailfoto

Het asbestmateriaal valt onder de mijlpaal van 2040.

| Eindbeoordeling materiaalrisico | Laag materiaalrisico en/of verlaagde kans op vezelvrijgave |

| Gebondenheid | Categorie 1: hechtgebonden in oorsprong |
| Asbestsoort (vezeltype) | Crocidoliet aanwezig |
| Asbestconcentratie | Laag (< 50%) |
| Toestand van het materiaal | Onbeschadigd, niet verweerd |

| Beschrijving | Bakeliet |
| Asbestmateriaal | Plaat, paneel, tablet - Type Bakeliet |

- Zorg voor een veilig beheer. Vermijd het beschadigen van het asbestmateriaal. Controleer de toestand jaarlijks op wijzigingen.

- Eenvoudige handelingen: mag via doe-het-zelf of door werknemer(s) met opleidingsattest eenvoudige handelingen  
Wij adviseren om dit te laten verwijderen door een aannemer.

De toepassing voor en tijdens het verwijderen steeds goed bevochtigen en/of fixeren.

Het afval op een correcte manier afvoeren en verpakken.

Draag steeds een ffp3 mondmasker of een halfgelaatsmasker met P 3 filter.

Draag een wegwerpoveral , Tyvek Cat III type 5.6.

Draag steeds wegwerphandschoenen.

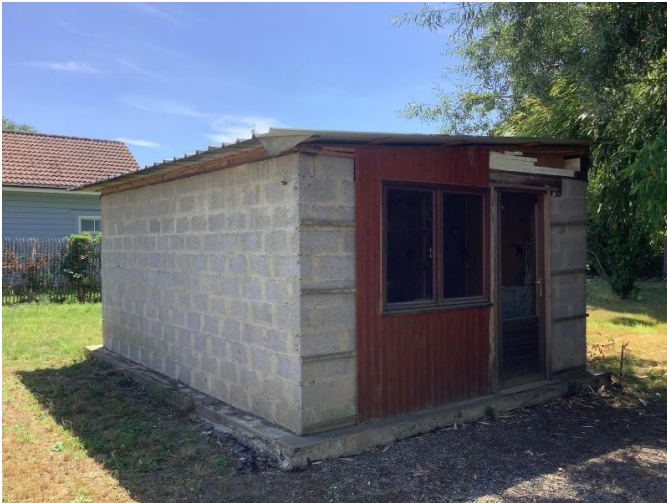
Geen asbestverdachte materialen waargenomen.

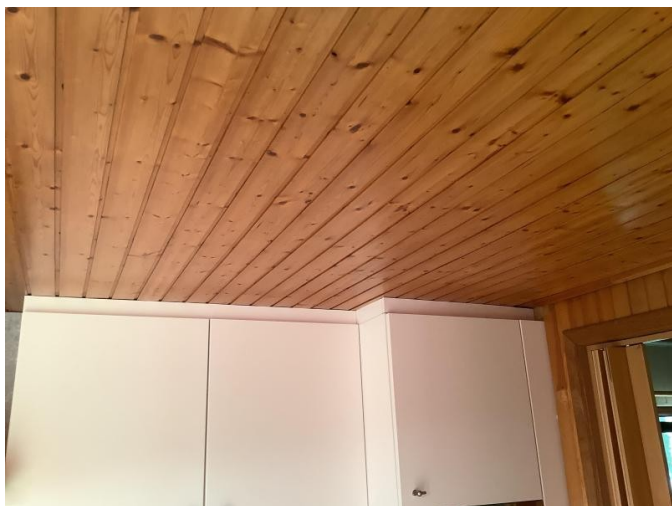
Alle plafonds zijn in hout, chalet.

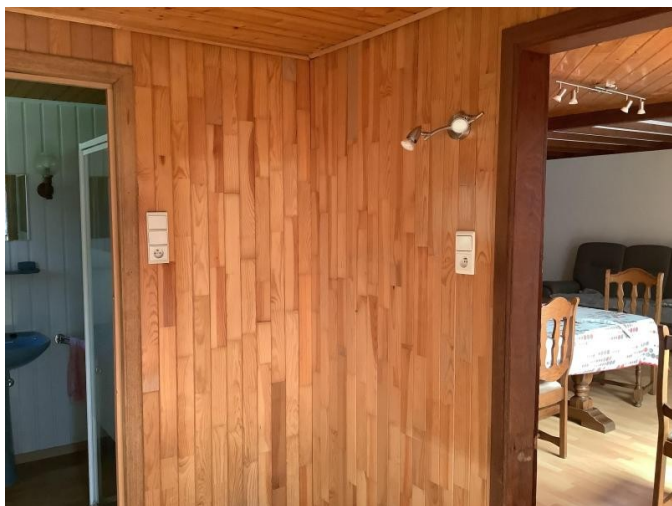
Alle binnenmuren zijn in hout, chalet.

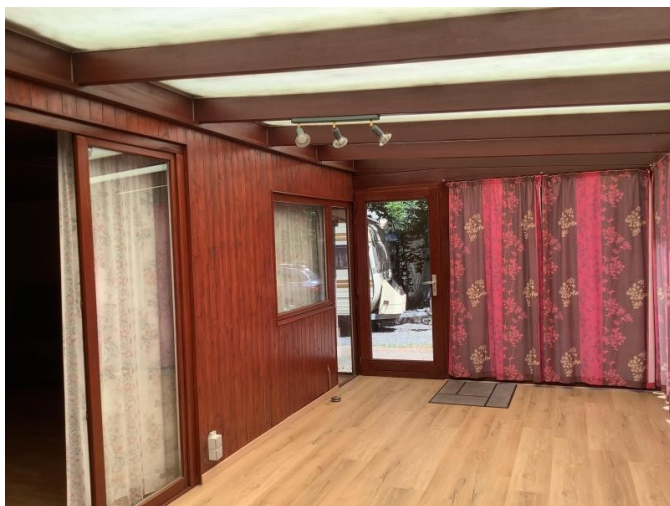
Geen asbestverdachte materialen waargenomen.

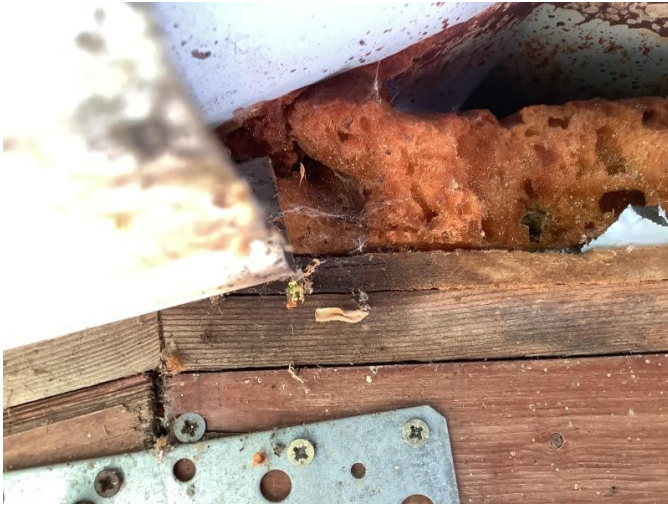
Onderdak bestaat uit bloemplanten en vezelplaten

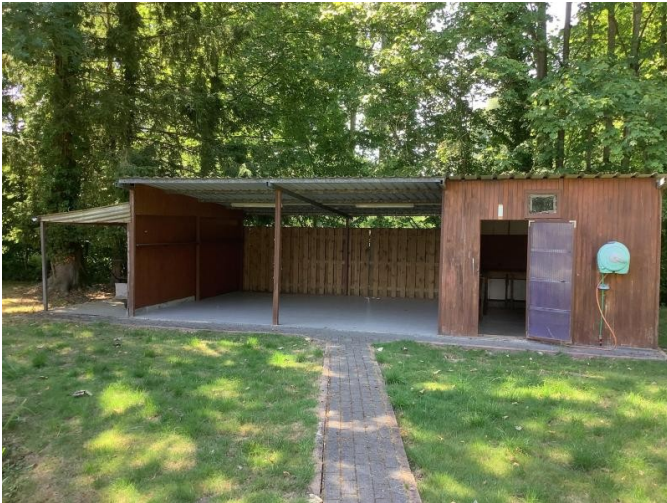
Geen asbestverdachte materialen waargenomen.
