# Asbestinventarisatetest

Morenhoekstraat 20, 2840 Rumst

Attestnummer : 20260216-000167.000

Uitgegeven op : 16.02.2026

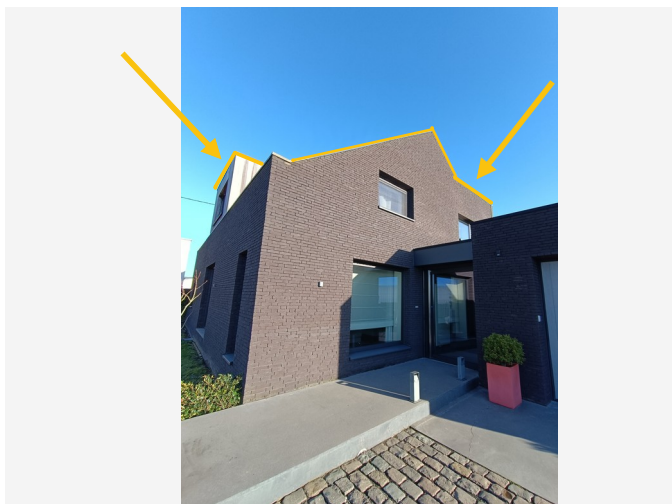
*Situeringfoto*

### Tijdelijke beperking

**Reden:** Niet waarneembaar

**Uitleg van de asbestdeskundige:** Wegens slechts beperkte controle van onderdakmaterialen van het schuin dak en volledig uitgesloten controle van onderdaken van platte daken/dakkapel wordt deze beperking opgemaakt. Deze verplicht te beschrijven ruimtes of materialen zijn niet-waarneembaar waardoor er geen adviesfiche voor kan opgesteld worden. (deze geldt niet voor de aanbouw woning en garage uitgevoerd in 2013 zie uitsluitingsfiche)

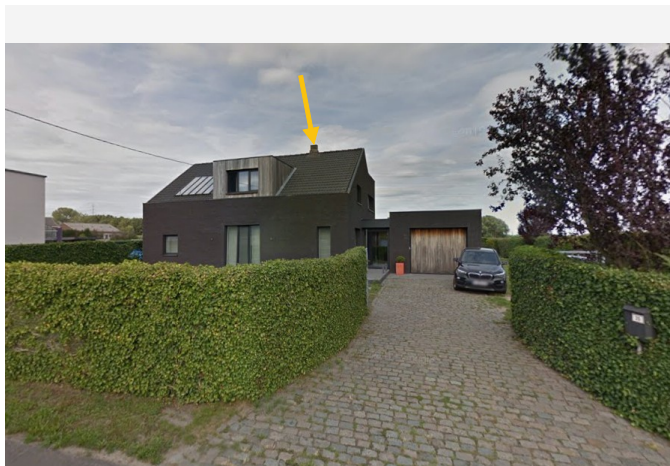
*Situeringfoto*

### Tijdelijke beperking

**Reden:** Het te onderzoeken materiaal situeert zich hoger dan 3,50 m te rekenen vanaf een veilige ondergrond

**Uitleg van de asbestdeskundige:** Bij werken (dak of reiniging schouw) kan een stelling geplaatst worden, het is niet duidelijk of er asbestverdachte materialen aanwezig zijn in/rond de schouw.

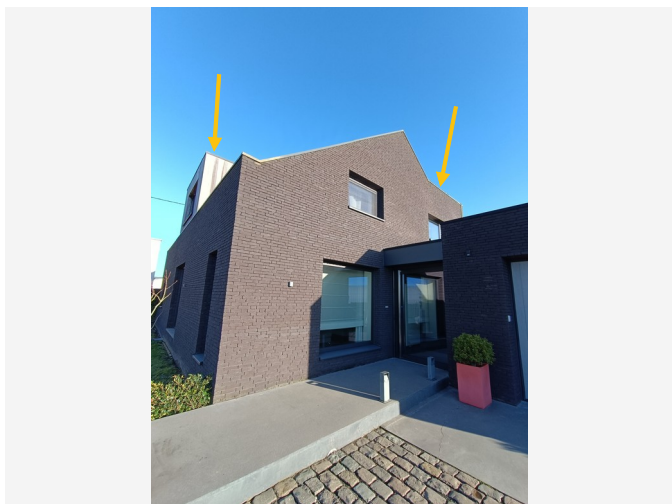
*Situeringfoto*

#### Tijdelijke beperking

**Reden:** Het te onderzoeken materiaal situeert zich hoger dan 3,50 m te rekenen vanaf een veilige ondergrond

**Uitleg van de asbestdeskundige:** Het plat dak van de dakkapel vooraan en het hogere platte dak aan de achterzijde van de woning is niet waarneembaar en situeert zich hoger dan 3.50m te rekenen vanaf een veilige ondergrond, bij werken extra controle bv door middel van een stelling, hoogtewerker....

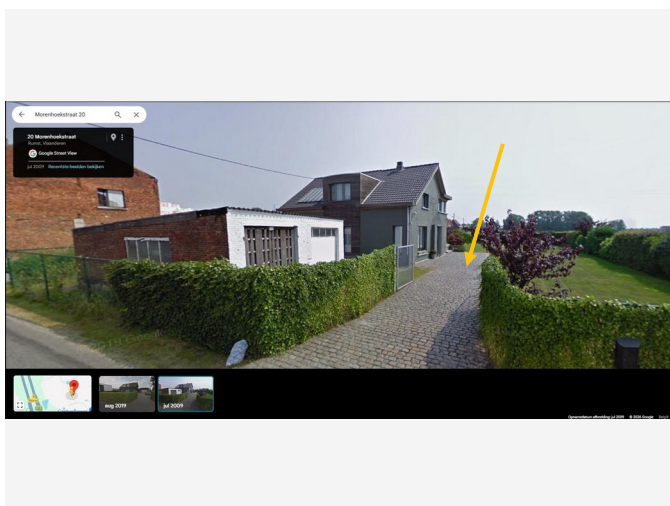
Situeringfoto

### Uitgesloten van inspectie

**Bouwjaar:** 2013

*Constructies gebouwd vanaf 2001 moeten niet onderzocht worden*

<b>Opmerking</b>	De uitbreiding van de woning (achterbouw + inkomhal) en bouw van de garage dateerd van na 2009 (zie foto google streetview datum 2009) Het epb verslag spreekt van datum 2013. (zie bewijsdocumenten) We nemen aan dat er na 2001 geen asbesthoudende materialen gebruikt werden.
------------------	---

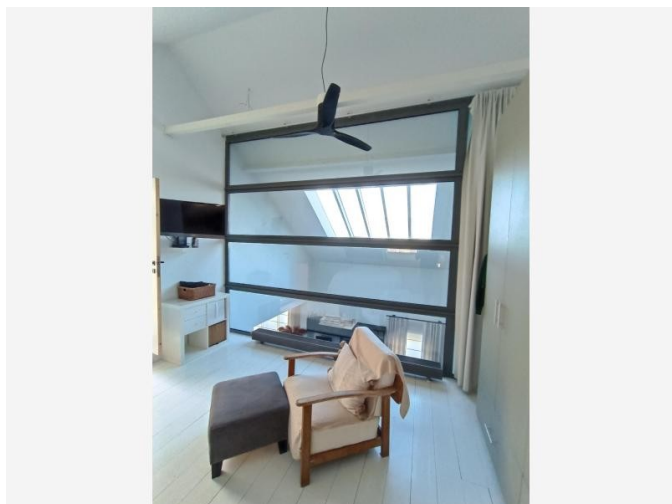
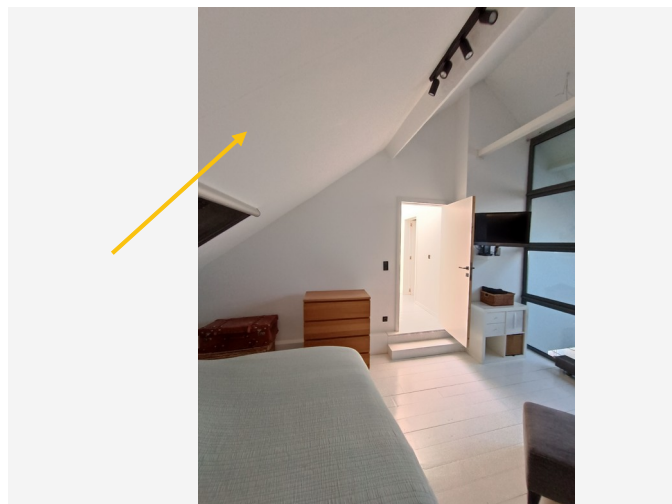
De plafonds op de verdieping zijn afgewerkt met valse plafonds in gipskartonplaat. Het is niet duidelijk of er pleisterwerk of ander verdacht asbestmateriaal aanwezig is achter / op deze valse plafonds, het is aangewezen om bijkomend onderzoek uit te voeren bij werken. Zonder destructieve handeling is het niet mogelijk om na te gaan of er asbesthoudende materialen aanwezig zijn achter de plafond afwerking. Als bij sloop of renovatie blijkt dat er achter deze plafonds nog pleisterwerk of asbest verdachte toepassingen aanwezig zijn, moet dit bemonsterd worden.

Basis voor advies	De asbestdeskundige beoordeelt het materiaal als niet-asbestverdacht.
-------------------	---

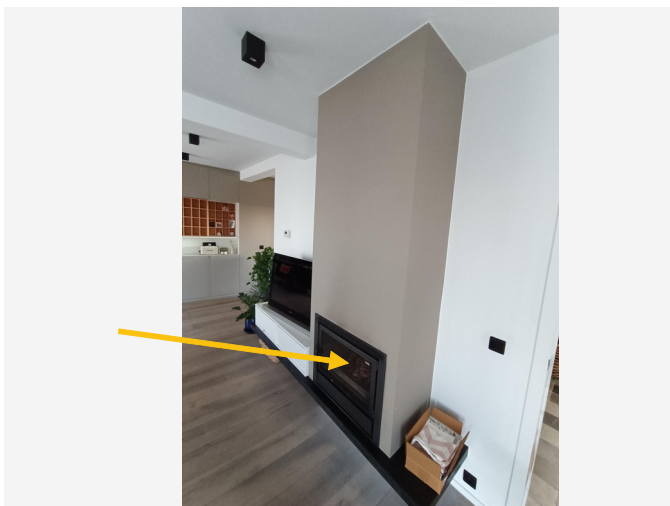
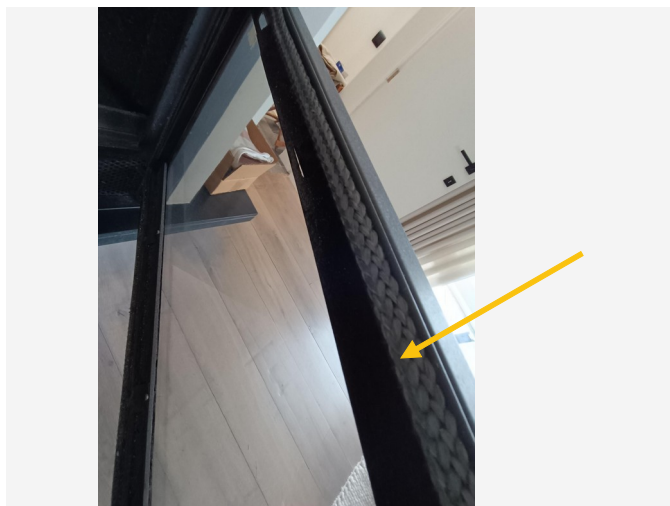
De koord werd visueel herkend als een synthetische koord en is niet asbesthoudend.

Basis voor advies	De asbestdeskundige beoordeelt het materiaal als niet-asbestverdacht.
Primaire drager	Ruimteverwarming

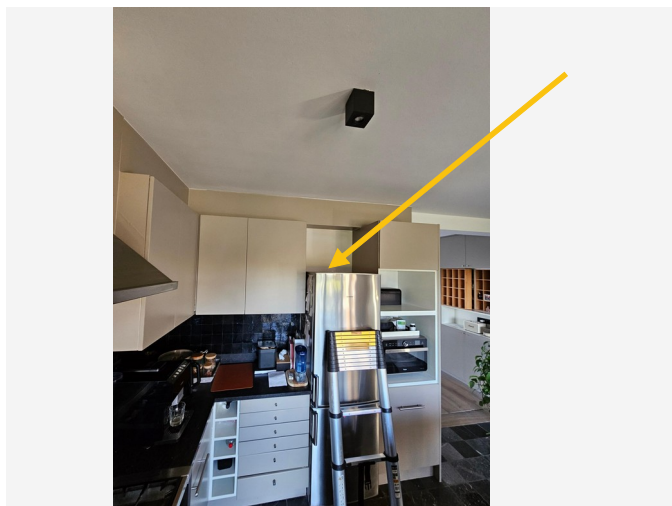
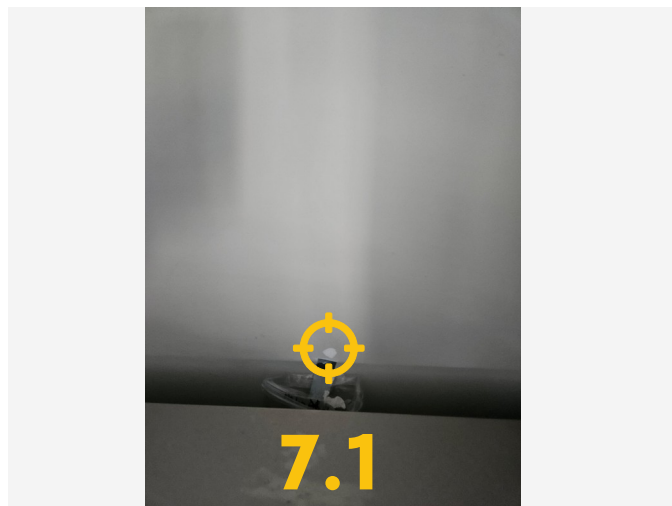
## Fiche 7: Muurpleister (staalname)

Geen asbest

#	Type	Referentie	Resultaat
7.1	Mengmonster	S_2026_0000571L0001	Geen asbest

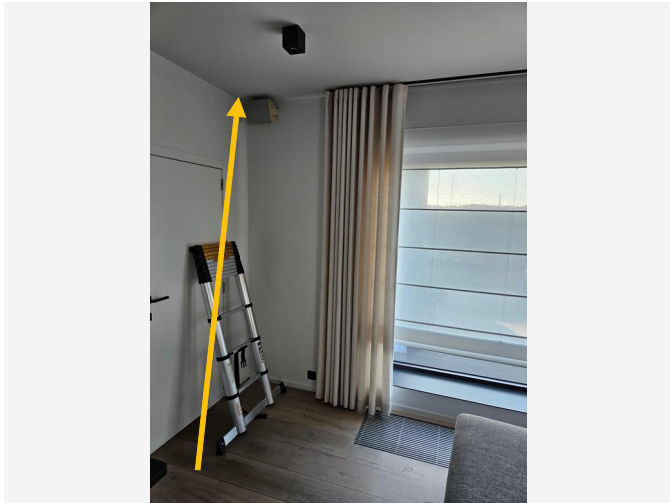
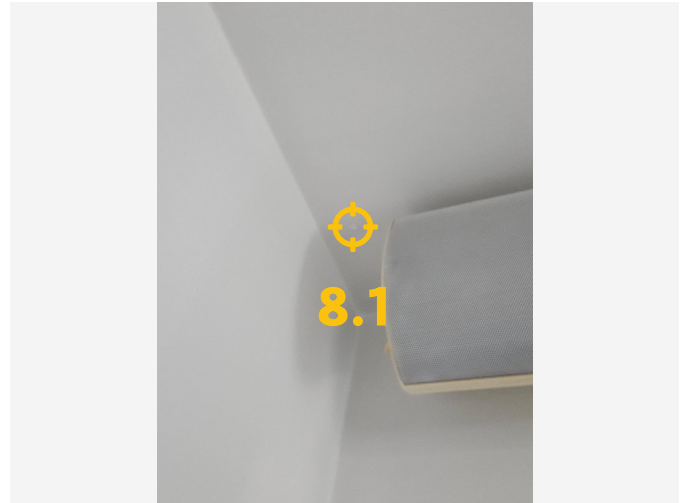
## Fiche 8: Plafondpleister (staalname)

Geen asbest

#	Type	Referentie	Resultaat
8.1	Mengmonster	S_2026_0000571_0002	Geen asbest

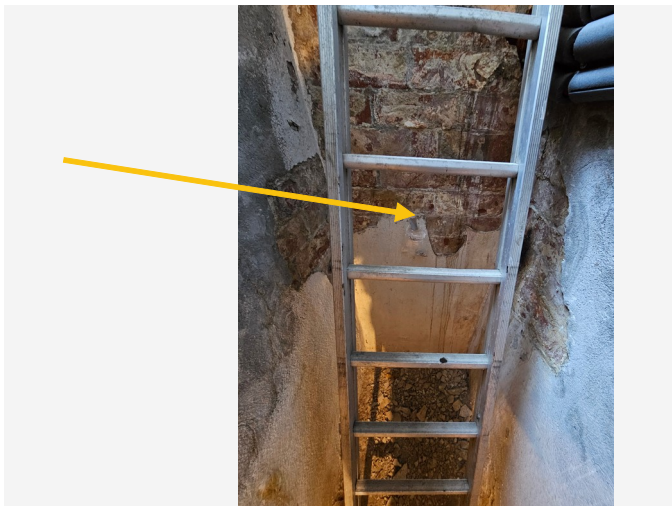
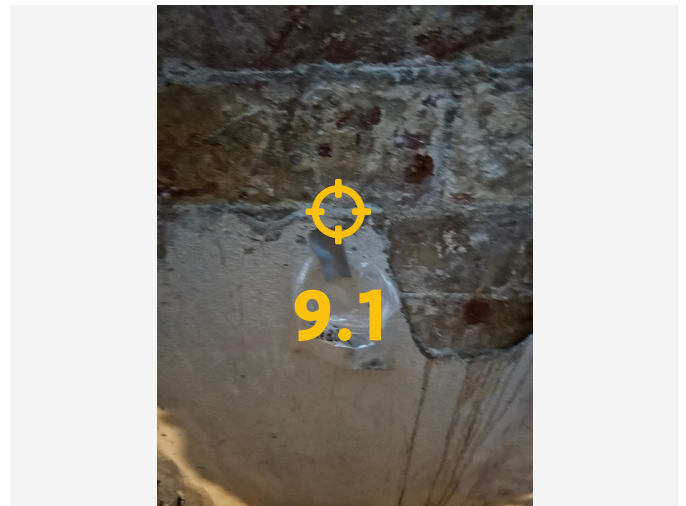
Geen asbest

#	Type	Referentie	Resultaat
9.1	Mengmonster	S_2026_0000571_0003	Geen asbest

<b>Beschrijving</b>	Cementering kelder (met staalname)
<b>Omgeving</b>	Binnen
<b>Primaire drager</b>	Binnenwand
<b>Bindmiddel van materiaal</b>	Cement
<b>Gebondenheid op basis van bindmiddel</b>	Hecht
<b>Hoeveelheid (gewicht - aantal)</b>	<ul style="list-style-type: none"><li>• 650,00 kg - 1 stuk</li></ul>
<b>Totaal gewicht</b>	650,00 kg
<b>Identificatiemethode</b>	Een monstername door de asbestdeskundige met laboanalyse door een asbestlabo.
<b>Destructieve handeling voor identificatie</b>	Nee
<b>Opmerking</b>	<p>De vermelde oppervlaktes en volumes betreffen een beredeneerde schatting. Er worden geen rechten verleend aan deze oppervlaktes/volumes. De dikte is een schatting die voorkomt uit de monsterplaatsen en is daarom niet altijd representatief.</p> <p>( staal genomen van drie punten in de kelder)</p>

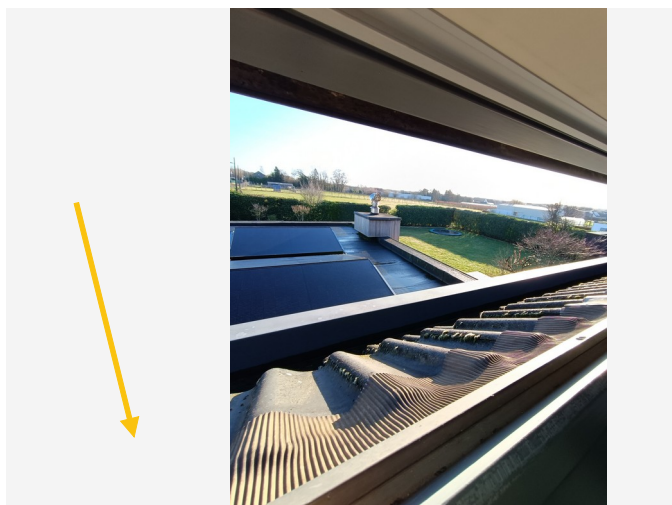
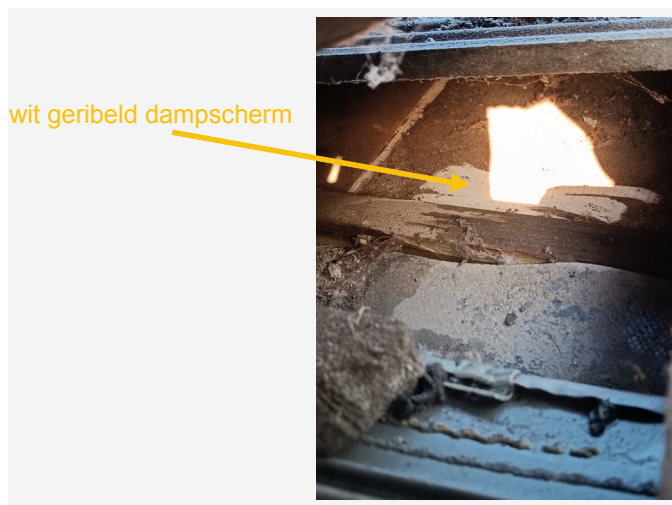
### Fiche 10: Onderdak gecontroleerd bij velux en nokruimte -> dampscherm

Beschrijving	Notitie	Terug te vinden op plannen
Fiche 10: Onderdak gecontroleerd bij velux en nokruimte -> dampscherm	<p>Het dak werd gecontroleerd via een dakraam ,optillen van een dakpannen + via de nok toegankelijk via een slaapkamer. Er is geen verdacht onderdak vastgesteld, een wit geribeld dampscherm kon worden vastgesteld aan weerszijden van het dakraam en in de nokruimte.</p> <p>Deze handeling is een steekproef , er is geen garantie dat het volledige dak met éénzelfde materiaal is opgebouwd. Dit kan enkel via destructief onderzoek vastgesteld worden. (zie beperking onderdak)</p>	Plan 1.6: Luchtfoto
Fiche 11: CV boiler ACV	De boiler werd gecontroleerd (2008) en is niet asbest verdacht geen risico bouwjaar.	-
Fiche 12: Kit niet verdacht (visueel vastgesteld)	De gebruikte siliconen kit is niet asbestverdacht	-
Fiche 13: CV Ketel vaillant	De CV ketel werd gecontroleerd (2008) en is niet asbest verdacht geen risico bouwjaar.	-
