# Asbestinventarisatetest

Leuvensebaan 296, 3040 Huldenberg

Attestnummer : 20260226-000287.000

Uitgegeven op : 26.02.2026

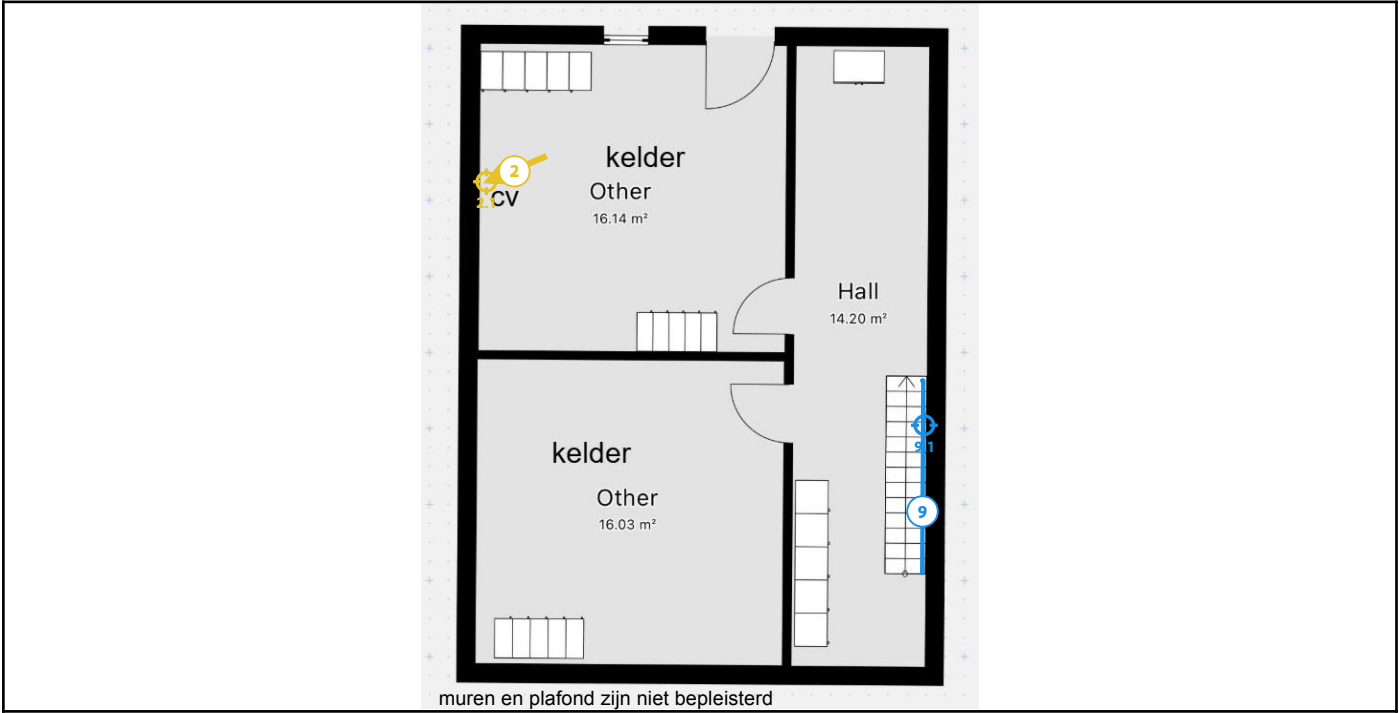
# Plan 1.1: Kelder

| Beschrijving | Type | Actie |
|---|---|---|
| 2. Roetluikje (Staalname) | Asbestmateriaal | Zorgvuldig beheren |
| 2.1 Code: 5 | Puntmonster | - |

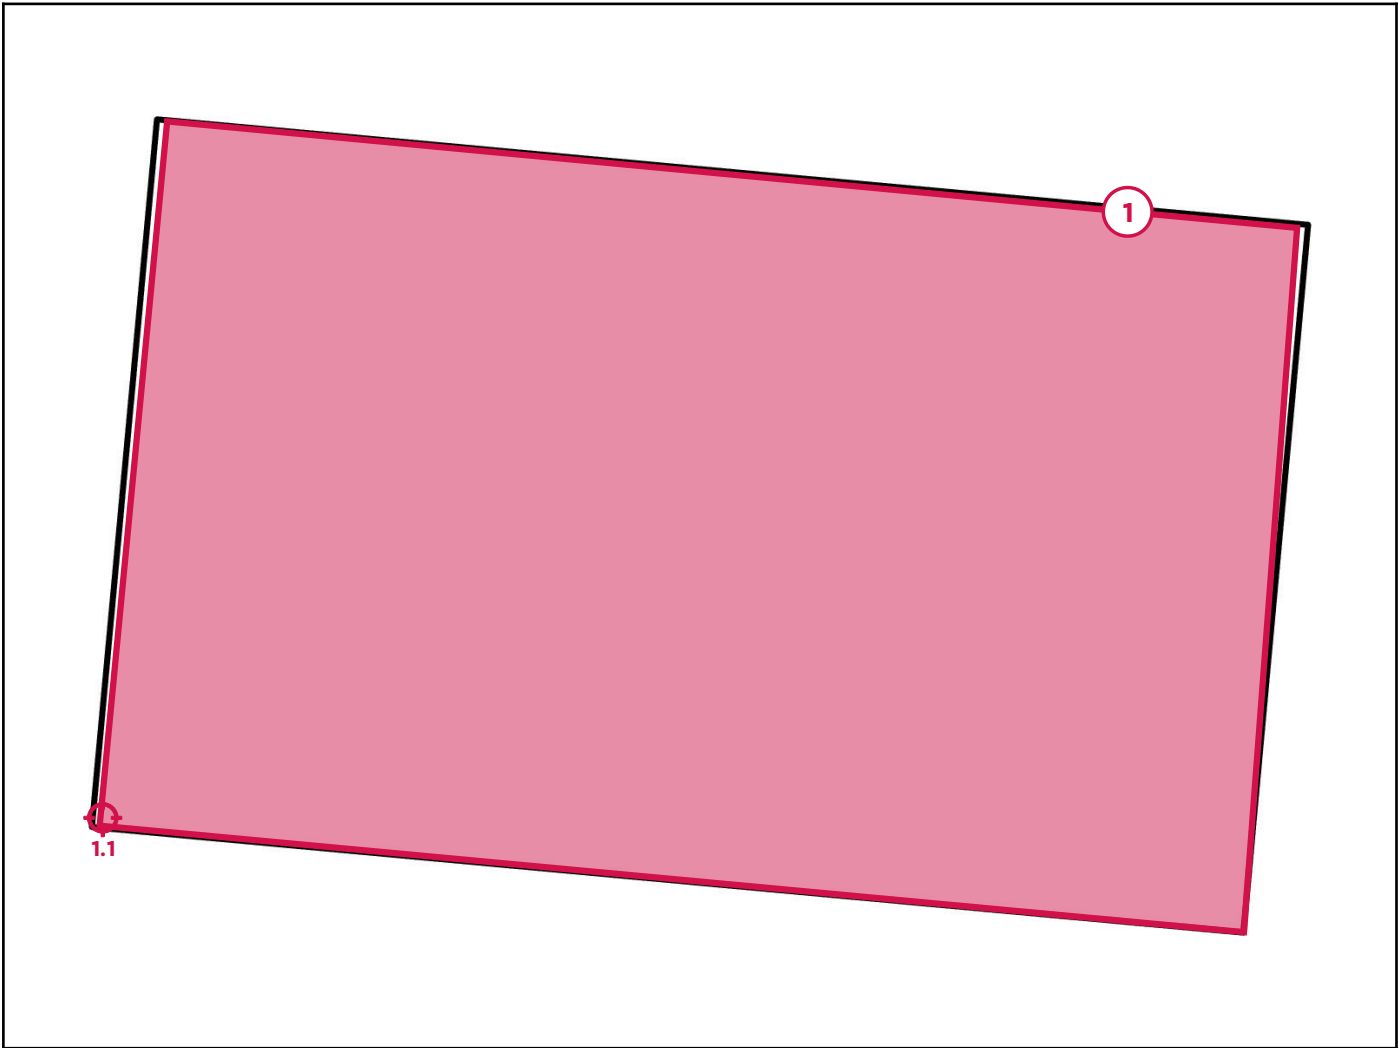
## Plan 2.1: Tuinhuis plan

| Beschrijving | Type | Actie |
|---|---|---|
| 1. Golfplaten (met staalname) | Asbestmateriaal | Dringend verwijderen |
| 1.1 Code: 4 | Puntmonster | - |

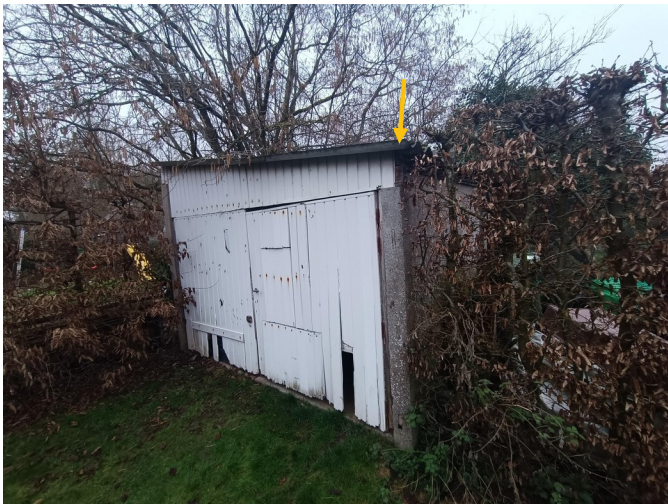
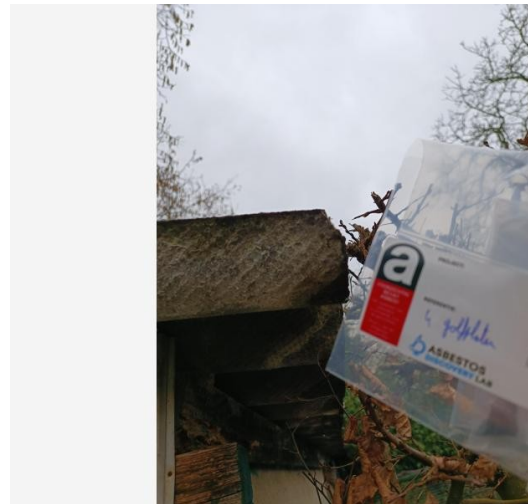
Het asbestmateriaal valt onder de mijlpaal van 2034.

**Dringend verwijderen**

| Eindbeoordeling materiaalarisico | Hoog materiaalarisico en/of hoge kans op vezelvrijgave |

| Gebondenheid | Categorie 1: hechtgebonden in oorsprong |
| Asbestsoort (vezeltype) | Crocidoliet aanwezig |
| Asbestconcentratie | Laag (< 50%) |
| Afschermingsgraad van het gehele materiaal | Geheel of deels (ook) vrij aan de binnenlucht |
| Toestand van het materiaal | Matig beschadigd, matig verweerd |

| # | Type | Referentie | Resultaat |
|---|---|---|---|
| 1.1 | Puntmonster | 4 | Crocidoliet, Chrysotiel |

| Beschrijving | Golfplaten (met staalname) |
| Hoeveelheid (oppervlakte - aantal) | • 15,00 m <sup>2</sup> - 1 stuk |

- Verwijder dit asbestmateriaal zo snel mogelijk. Volg de toestand goed op.
- Hemelwater dat afspoelt van asbestcement daken of gevels kan asbestdeeltjes bevatten. Gebruik het enkel voor gesloten circuits (bv. spoelen toiletten). Reinig na het vervangen van het dak of de gevel de dakgoten en regenwaterput of -ton om asbesthoudend sediment of slib te verwijderen

- Eenvoudige handelingen: mag via doe-het-zelf of door werknemer(s) met opleidingsattest eenvoudige handelingen  
EH via doe-het zelf Standaard dragen van de nodige wegwerp beschermingsmiddelen FFP 3 masker , handschoenen en tyvec CAT III type 5-6 , afwasbaar schoeisel Indien mogelijk de ondervloer afdekken , golfplaten voorzichtig verwijderen, extra fixeren, niet breken , niet gooien, onmiddellijk dubbel verpakken , luchtdicht afsluiten of voorzichtig in container met asbest bag plaatsen. Voldoende benevelen/bevochtigen tijdens de duur van de werken. Indien golfplaten in slechte staat zijn en kans bestaat op breken : Eenvoudige handeling opgeleid personeel , alle werknemer(s) moeten wel beschikken over een opleidingsattest eenvoudige handelingen 8u Voor hechtgebonden toepassingen: Bij verwijdering door doe-het-zelf moet men dit afval dubbel en luchtdicht verpakt aandienen bij het gemeentelijk recyclagepark. Men raadpleegt best op voorhand de voorwaarden van het recyclagepark. Zie ook link Zie <https://ovam.vlaanderen.be/wie-mag-wat->

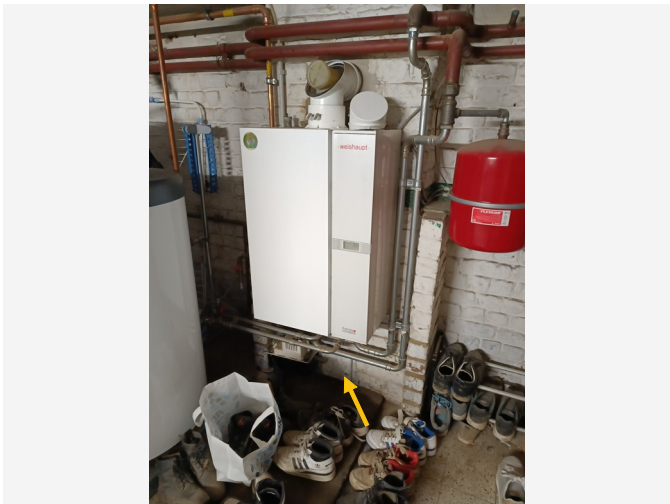
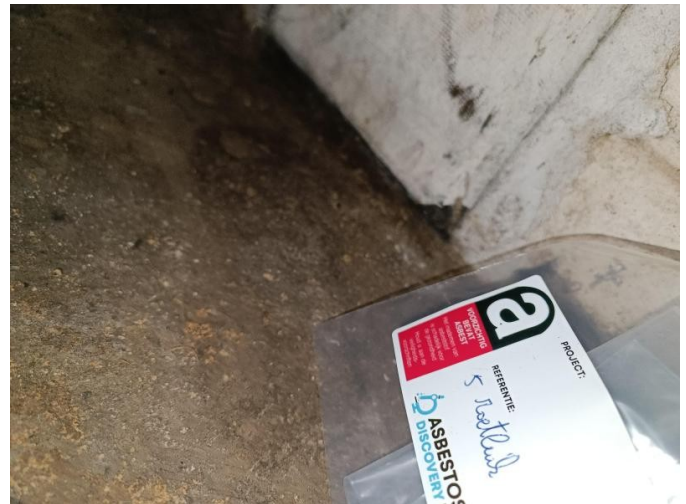
Het asbestmateriaal valt onder de mijlpaal van 2040.

Zorgvuldig beheren

| Eindbeoordeling materiaalisico | Laag materiaalisico en/of verlaagde kans op vezelvrijgave |

| Asbestsoort (vezeltype) | Crocidoliet aanwezig |
| Toestand van het materiaal | Onbeschadigd, niet verweerd |

| # | Type | Referentie | Resultaat |
|---|---|---|---|
| 2.1 | Puntmonster | 5 | Crocidoliet, Chrysotiel |

| Beschrijving | Roetluikje (Staalname) |

- Zorg voor een veilig beheer. Vermijd het beschadigen van het asbestmateriaal. Controleer de toestand jaarlijks op wijzigingen.

- Eenvoudige handelingen: mag via doe-het-zelf of door werknemer(s) met opleidingsattest eenvoudige handelingen  
Het roetluikje kan voorzichtig uitgeschoven of losgebeiteld worden, extra bevochtigen om stof te voorkomen. Standaard dragen van de nodige wegwerp beschermingsmiddelen FFP 3 masker, handschoenen en tyvec CAT III type 5-6, afwasbaar schoeisel. Verpakken in dubbel plastic folie, luchtdicht afsluiten en afvoeren naar het containerpark als hechtgebonden asbestafval. Voor hechtgebonden toepassingen: Bij verwijdering door doe-het-zelf moet men dit afval dubbel en luchtdicht verpakt aandienen bij het gemeentelijk recyclagepark. Men raadpleegt best op voorhand de voorwaarden van het recyclagepark. Zie ook link. Zie <https://ovam.vlaanderen.be/wie-mag-wat-verwijderen>  
<https://ovam.vlaanderen.be/voorzorgsmaatregelen-bij-asbestverwijdering>  
<https://ovam.vlaanderen.be/asbestafval-afvoeren> Zie ook wetgevend kader (website van de OVAM en CODEX boek VI titel 3). <http://werk.belgie.be/sites/default/files/content/documents/Welzijn%20op%20het%20werk/Regelgeving/Codex%20boek%20VI%20titel%203%20Asbest.pdf> methodiek verwijderingsmethodes worden achteraan in het attest verder toegelicht

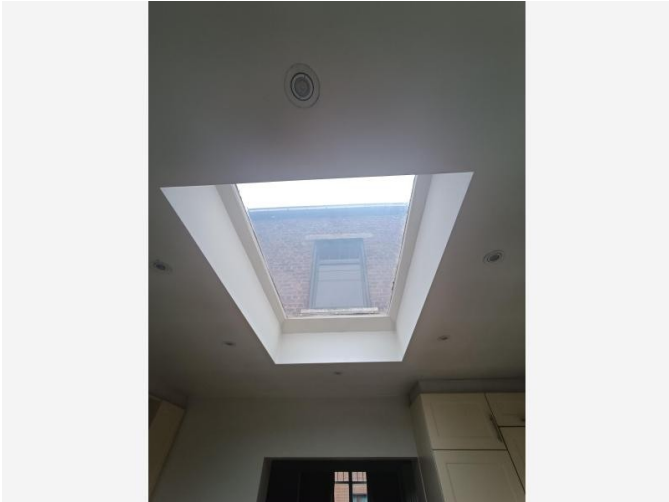
## Fiche 3: Onderdak: niet vast te stellen van het platte dak

**Reden:** Niet vast te stellen

**Uitleg van de asbestdeskundige:** Aanwezigheid onderdak kon niet vastgesteld worden: afwerking met gipsplaten aan de binnenkant.

Bij werken kan een destructief onderzoek via de binnenkant worden uitgevoerd.

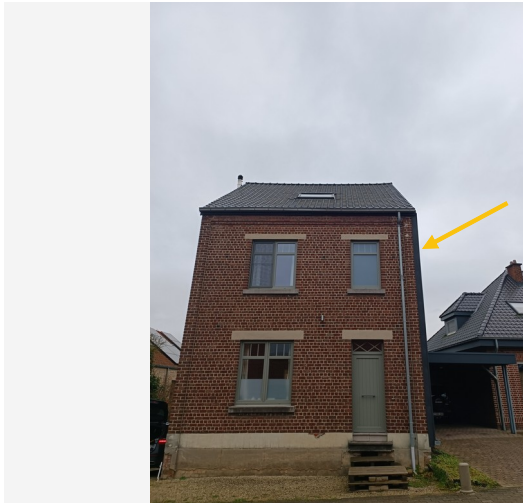
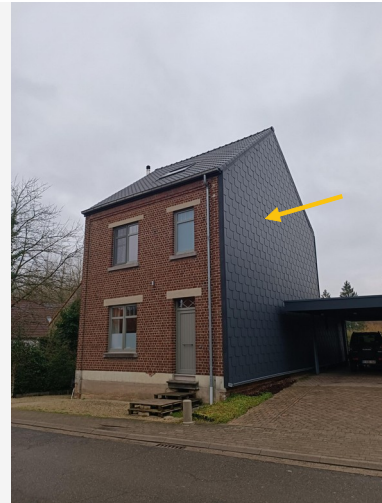
Zijgevel met leien werd in 2012 uitgevoerd.

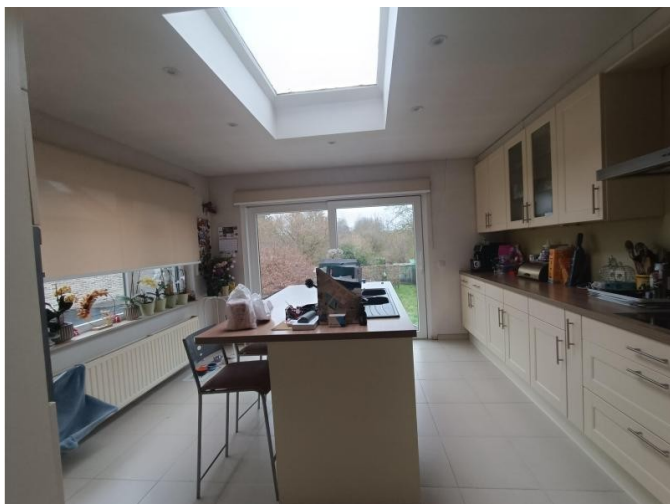
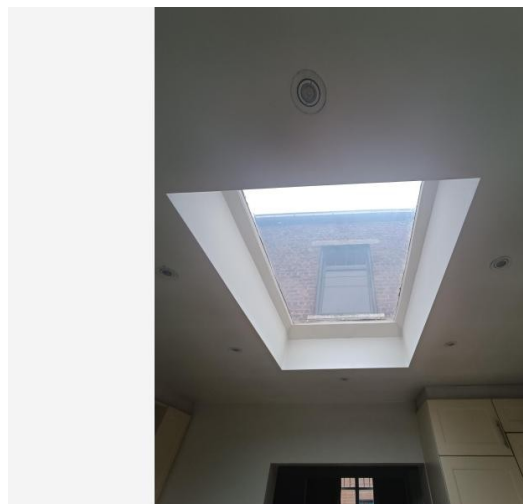
Alle plafonds zijn afgewerkt met valse plafonds in plaatmateriaal. Het is niet duidelijk of er pleisterwerk of ander verdacht asbestmateriaal aanwezig is achter / op deze valse plafonds, het is aangewezen om bijkomend onderzoek uit te voeren bij werken. Het plafond bestaat uit gipsplaten. Zonder destructieve handeling is het niet mogelijk om na te gaan of er asbesthoudende materialen aanwezig zijn achter de plafond afwerking. Als bij sloop of renovatie blijkt dat er achter deze plafonds nog pleisterwerk of asbest verdachte toepassingen aanwezig zijn, moet dit bemonsterd worden.

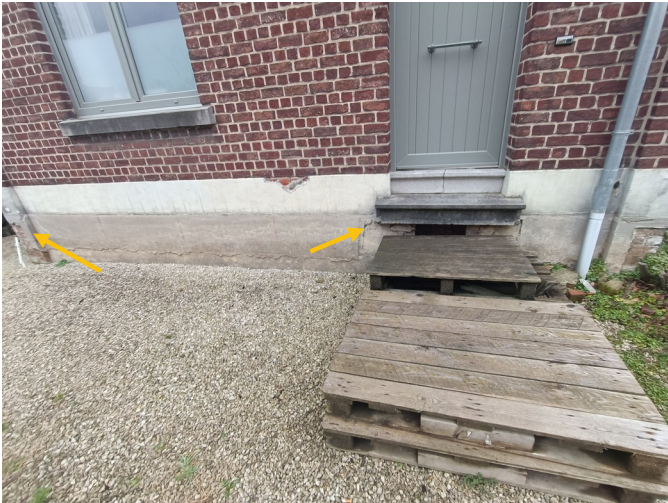
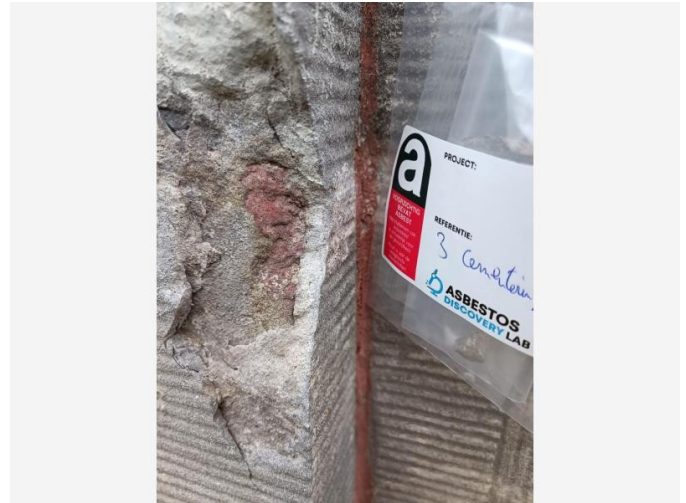
## Fiche 7: Cementering buiten (met staalname)

Geen asbest

| # | Type | Referentie | Resultaat |
|---|---|---|---|
| 7.1 | Mengmonster | 3 | Geen asbest |

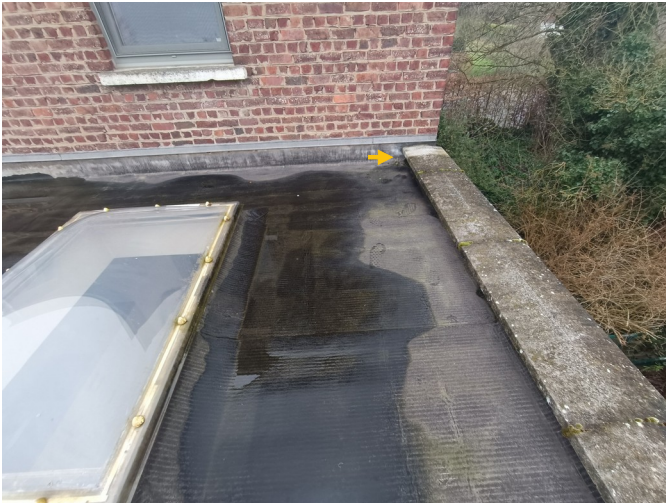
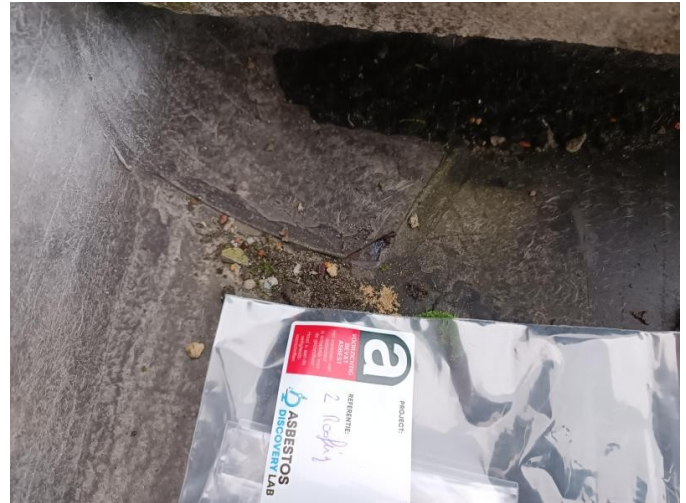
## Fiche 8: Roofing (met staalname)

Geen asbest

| # | Type | Referentie | Resultaat |
|---|---|---|---|
| 8.1 | Puntmonster | 2 | Geen asbest |

| Opmerking | <p>Er werd een staal genomen aan een uitstekend stuk roofing waardoor de waterdichtheid niet in het gedrang komt .</p> <p>Er kan niet uitgesloten worden dat er onderlagen aanwezig zijn ( bij dakwerken extra controle aangewezen)</p> <p>De vermelde oppervlaktes, diktes en volumes betreffen een beredeneerde schatting. Er worden geen rechten verleend aan deze oppervlaktes/diktes/volumes.</p> |

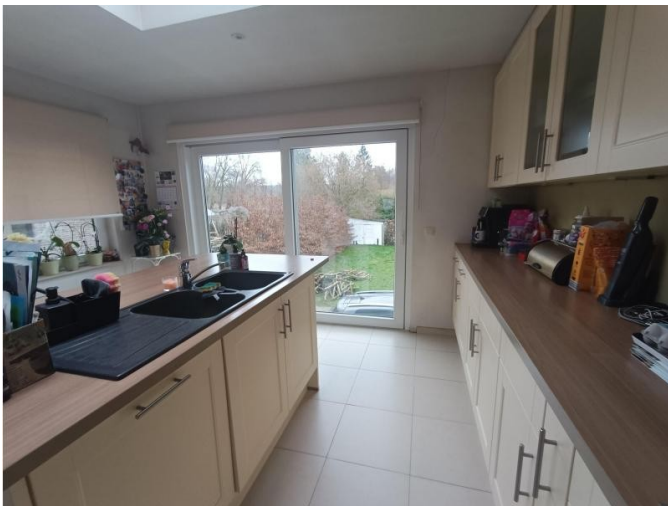
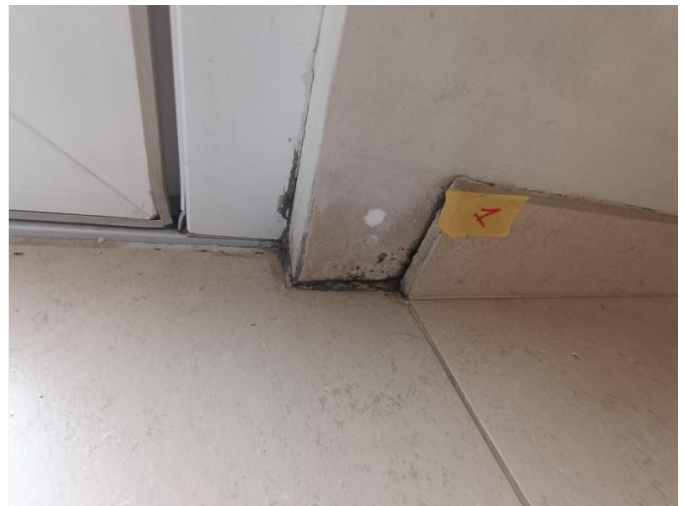
## Fiche 9: Muurpleister

Geen asbest

| # | Type | Referentie | Resultaat |
|---|---|---|---|
| 9.1 | Mengmonster | 1 | Geen asbest |

| Opmerking | <p>Volgens het inspectieprotocol is een monstername van het pleisterwerk verplicht om dit te identificeren als niet-asbesthoudend.</p> <p>Locatie staalnames: individuele ruimte: slaapkamer / natte ruimte: keuken / stookplaats: niet bepleisterd / traphal: naar kelder</p> <p>De vermelde oppervlaktes en volumes betreffen een beredeneerde schatting. Er worden geen rechten verleend aan deze oppervlaktes/volumes. De dikte is een schatting die voorkomt uit de monsterplaatsen en is daarom niet altijd representatief.</p> |

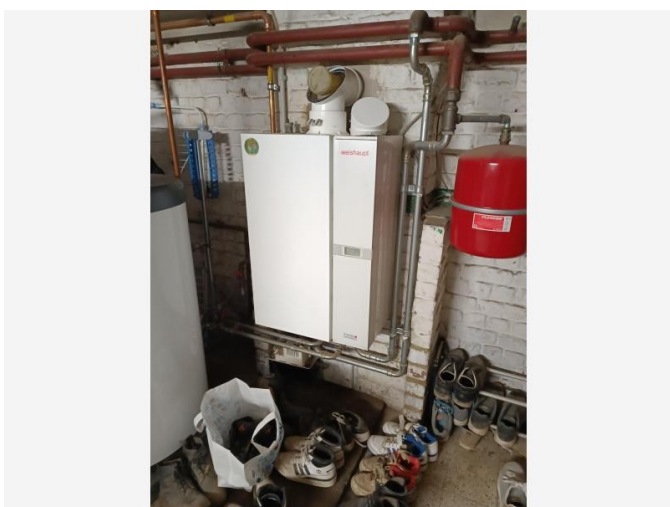
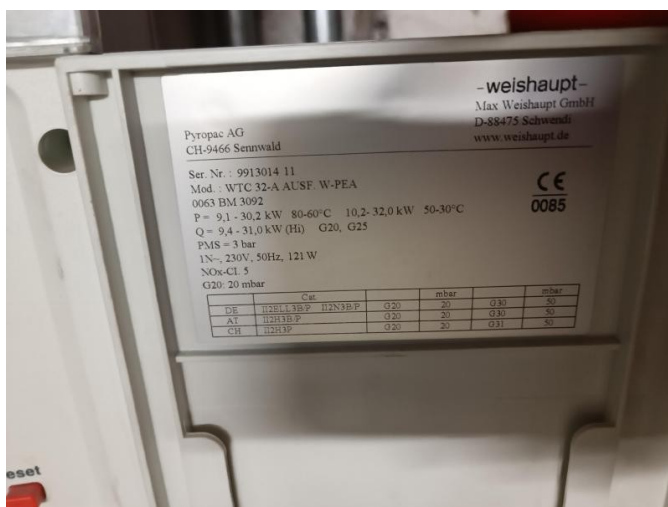
## Fiche 14: CV Ketel/boiler

| Beschrijving | Notitie | Terug te vinden op plannen |
|---|---|---|
| Fiche 14: CV Ketel/boiler | De CV ketel werd gecontroleerd (2011) en is niet asbest verdacht geen risico bouwjaar. | - |
