Asbestinventarisatetest

Kruishuisstraat 106, 2300 Turnhout

Attestnummer : 20260108-000122.000

Uitgegeven op : 08.01.2026

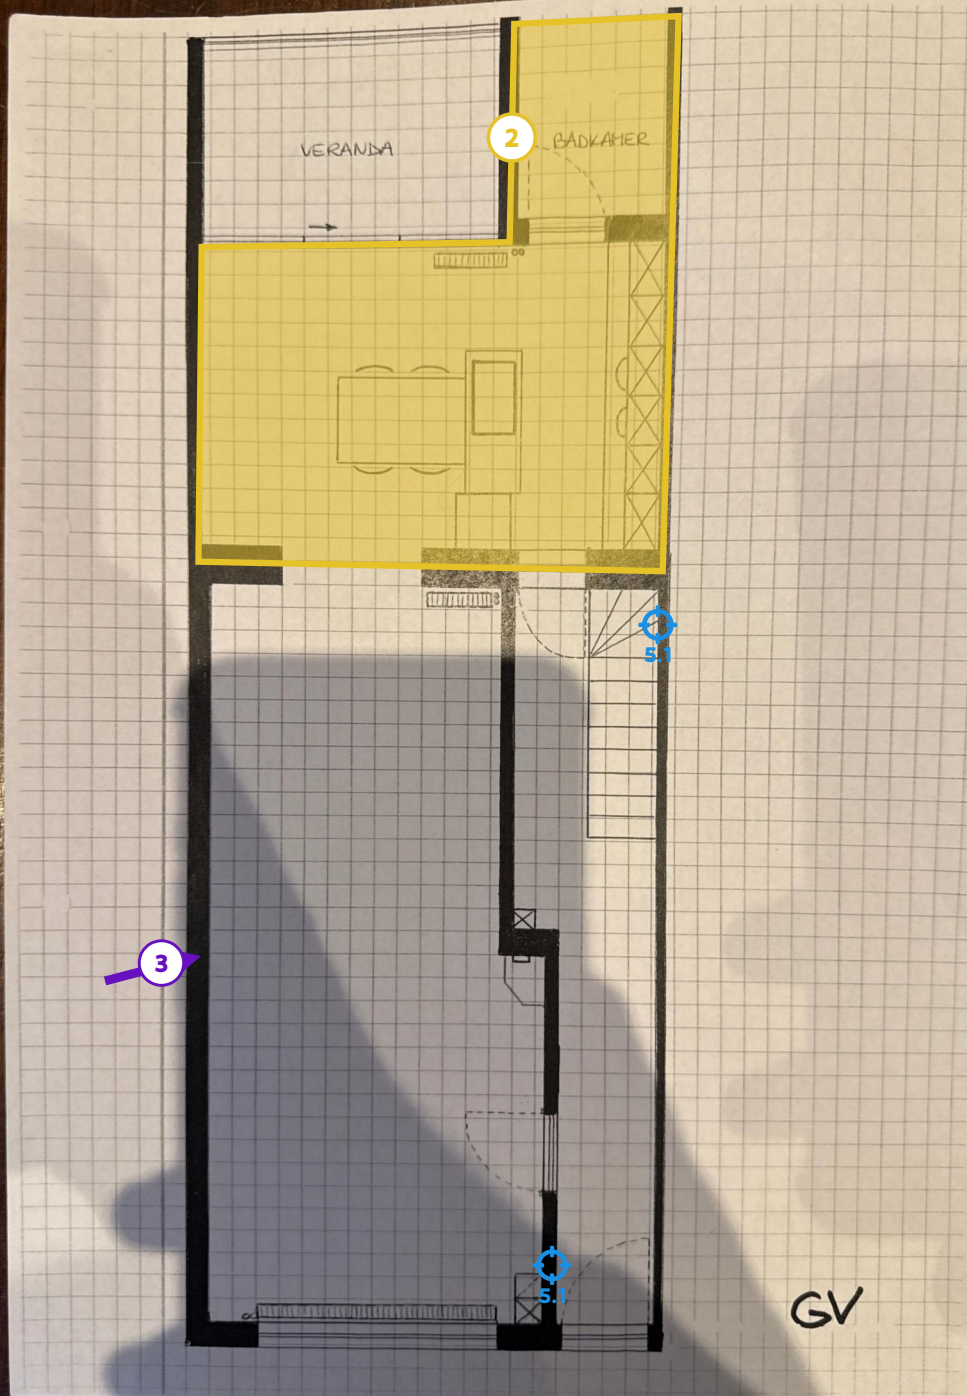
Plan 1.1: Gelijkvloers

Alle binnenmuren buiten de keuken en badkamer bevatten pleisterwerk.

2. Roofing	Asbestmateriaal	Zorgvuldig beheren
3. Binnenkant schouw	Beperking	-
4. Onderliggende lagen - vloeren - plafonden - tegels	Advies	-
5. Pleisterwerk muur	Geen asbest	-
5.1 Code: MM01 Pleisterwerk muur	Mengmonster	-

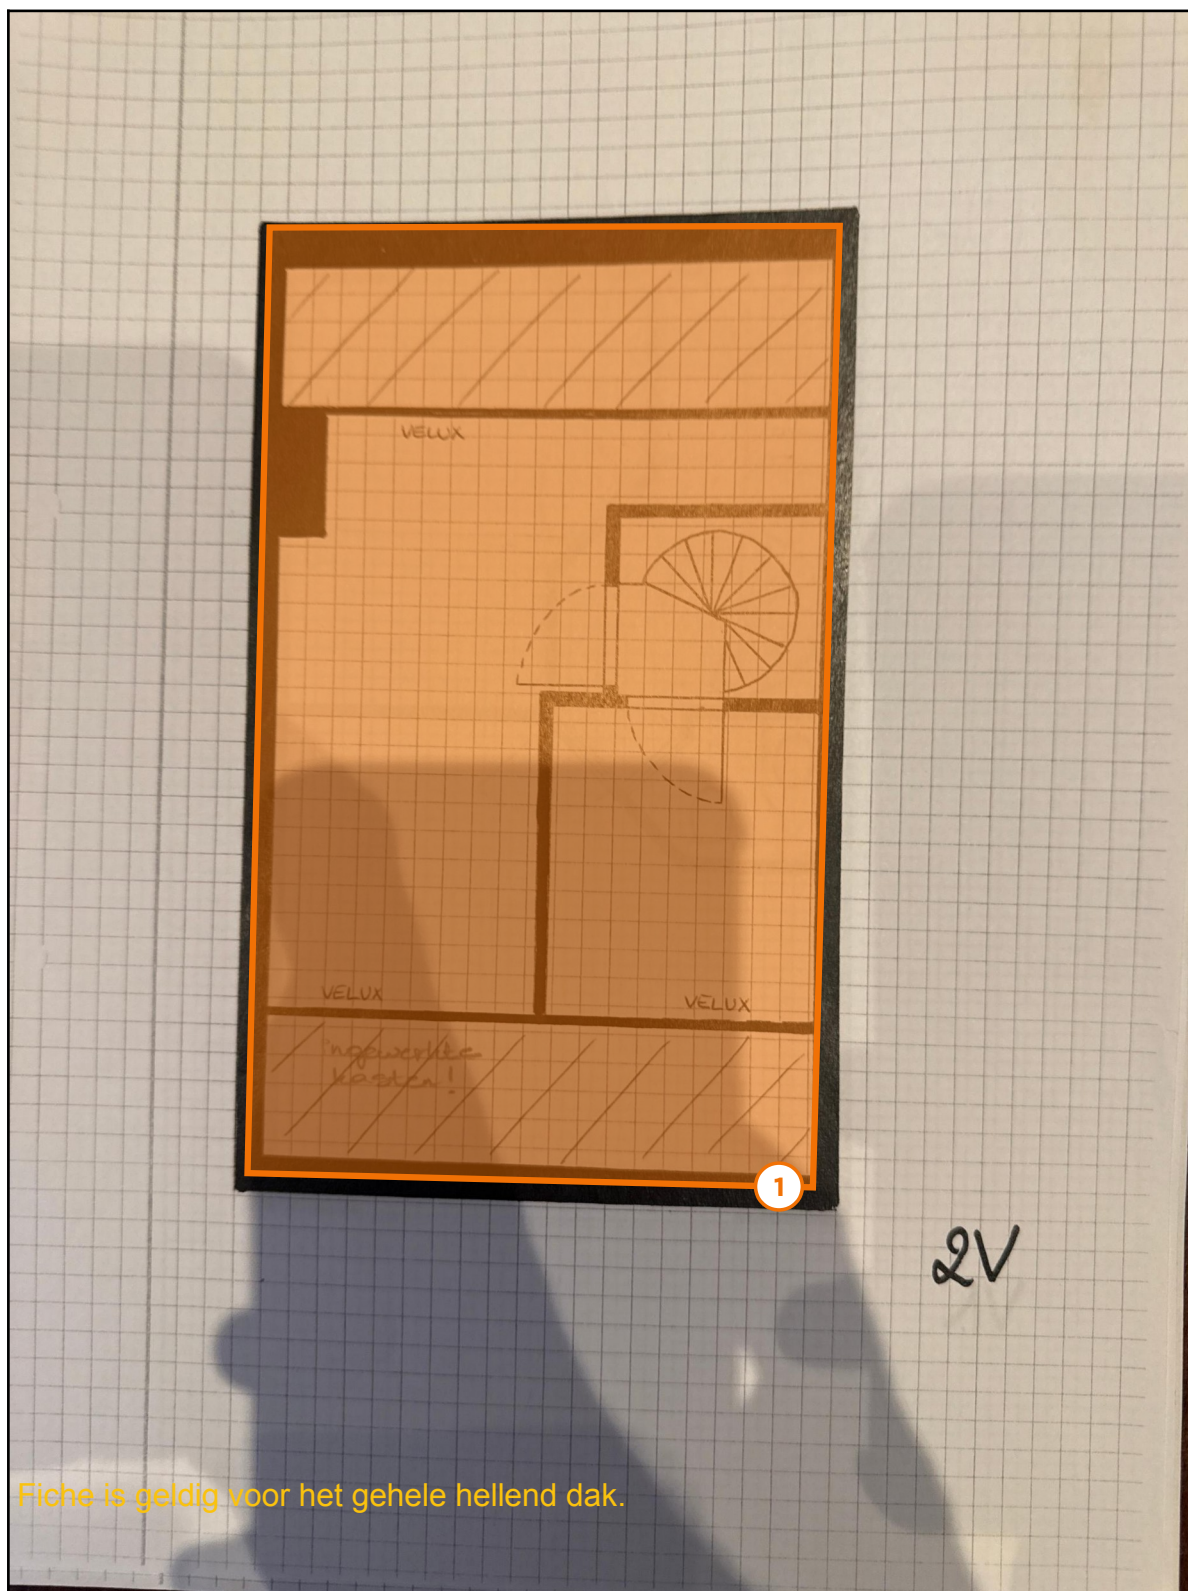
Plan 1.3: Verdieping 2

1. Onderdakplaten	Asbestmateriaal	Maatregelen nemen
6. Dakbedekking - pannen	Overige ruimte of materiaal	-

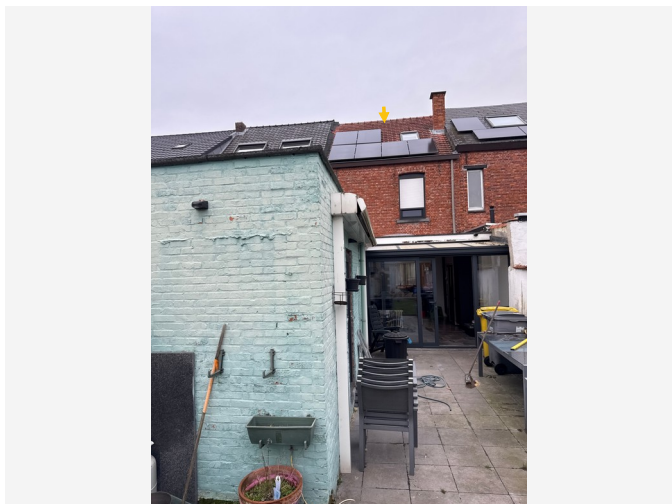
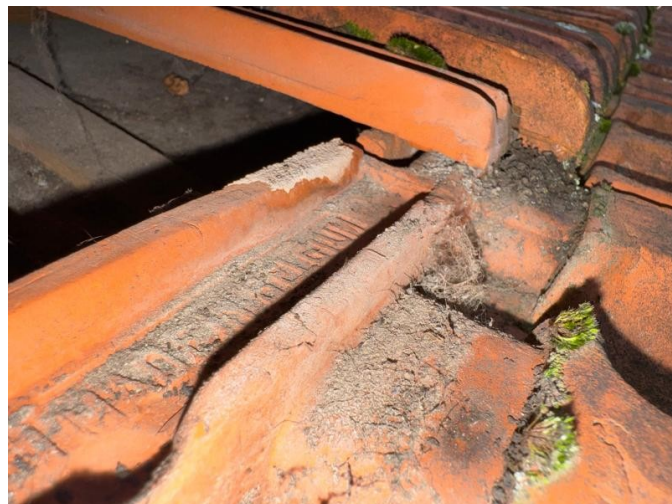
Het asbestmateriaal valt onder de mijlpaal van 2040.

Eindbeoordeling materiaalrisico	Verhoogd materiaalrisico en/of verhoogde kans op vezelvrijgave
---------------------------------	--

Gebondenheid	Categorie 1: hechtgebonden in oorsprong
Asbestsoort (vezeltype)	Crocidoliet aanwezig
Asbestconcentratie	Laag (< 50%)
Afschermingsgraad van het gehele materiaal	Geheel of deels (ook) vrij aan de binnenlucht
Toestand van het materiaal	Licht beschadigd, licht verweerd. Intact calciumsilicaatmateriaal of categorie III 'gebondenheid'

Beschrijving	Onderdakplaten
Omgeving	Binnen
Primaire drager	Schuin dak
Asbestmateriaal	Plaat, paneel, tablet - Type Menuiserie
Bindmiddel van asbestmateriaal	Cement
Gebondenheid op basis van bindmiddel	Hecht
Hoeveelheid (oppervlakte - dikte - aantal)	<ul style="list-style-type: none">• 80,00 m² - 1,00 cm - 1 stuk
Totaal volume	0,80 m ³
Eenvoudig bereikbaar	Nee <ul style="list-style-type: none">• Het asbestmateriaal is bedekt (uitgezonderd laag verf, coating, behang, kunststof, textiel) en het wegnemen van het bedekkende materiaal kan niet zonder het bedekkende materiaal te beschadigen.
Bevestigingswijze	<ul style="list-style-type: none">• Geklemd
Identificatiemethode	De asbestdeskundige beoordeelt het materiaal als asbestverdacht en dus asbesthoudend, en dit zonder monstername. Motivatie: Er is een onderzoeksbeperking die monstername verhindert; De ruimte heeft een hoogte die lager is dan 1,50 meter.

Maatregelen nemen

- Zorg voor een veilig beheer. Vermijd het beschadigen van het asbestmateriaal. Controleer de toestand jaarlijks op wijzigingen.
- Voer bijkomende staalname(s) uit.

- Eenvoudige handelingen: mag via doe-het-zelf of door werknemer(s) met opleidingsattest eenvoudige handelingen
Indien de verwijdering kan gebeuren zonder verdere beschadiging mag dit gebeuren door een werknemer met opleidingsattest eenvoudige handelingen. Gebruik van een FFP3 mondkap wordt aangeraden.
- Eenvoudige handelingen: enkel door erkend asbestverwijderaar
Indien de verwijdering niet kan gebeuren zonder verdere beschadiging dient dit te gebeuren door een erkend verwijderaar.

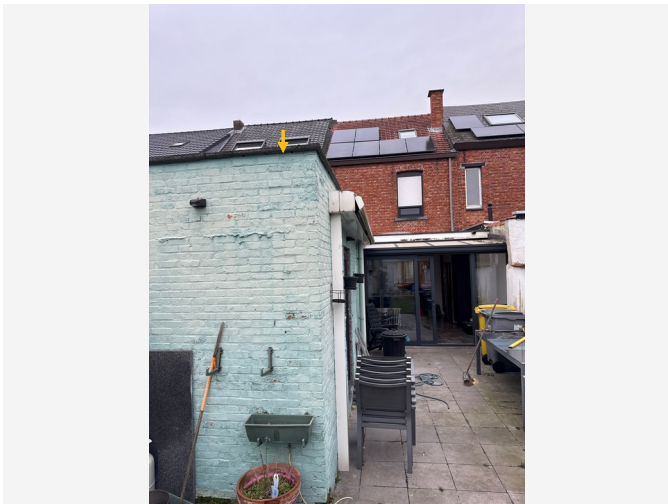
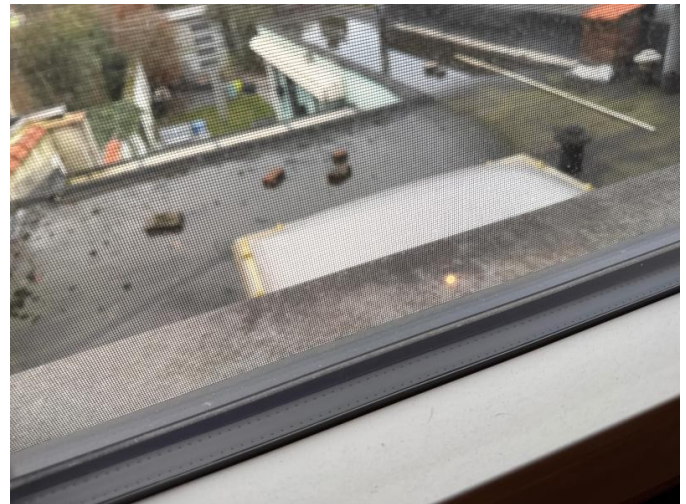
Het asbestmateriaal valt onder de mijlpaal van 2040.

Eindbeoordeling materiaalrisico	Laag materiaalrisico en/of verlaagde kans op vezelvrijgave
---------------------------------	--

Gebondenheid	Categorie 1: hechtgebonden in oorsprong
Asbestsoort (vezeltype)	Alleen chrysotiel
Asbestconcentratie	Laag (< 50%)
Afschermingsgraad van het gehele materiaal	Geheel of deels vrij aan de buitenlucht
Toestand van het materiaal	Licht beschadigd, licht verweerd. Intact calciumsilicaatmateriaal of categorie III 'gebondenheid'

Beschrijving	Roofing
Omgeving	Buiten
Primaire drager	Plat dak
Asbestmateriaal	Dak- en gevelbekleding - Roofing
Bindmiddel van asbestmateriaal	Bitumen (roofing, teer, asfalt)
Gebondenheid op basis van bindmiddel	Hecht
Hoeveelheid (oppervlakte - aantal)	<ul style="list-style-type: none">• 20,00 m² - 1 stuk
Totale oppervlakte	20,00 m ²
Eenvoudig bereikbaar	Ja
Bevestigingswijze	<ul style="list-style-type: none">• Verlijmd, ingegoten, versmeerd
Identificatiemethode	<p>De asbestdeskundige beoordeelt het materiaal als asbestverdacht en dus asbesthoudend, en dit zonder monstername.</p> <p>Motivatie: De monstername brengt andere schade aan dan schade die inherent is aan de monstername.</p>
Destructieve handeling voor identificatie	Nee
Opmerking	<p>Hoeveelheden zijn slechts een ruwe schatting en mogen niet gebruikt worden voor de opmaak van verwijderingsoffertes. De roofing van het plat dak is vermoedelijk veranderd geweest na 2001 echter kan dit niet gestaafd worden met een bewijsdocument. De kans dat dit asbesthoudend is is zeer klein maar dient bij renovatie of sloop getest te worden om dit volledig uit te sluiten.</p>

Zorgvuldig beheren

- Zorg voor een veilig beheer. Vermijd het beschadigen van het asbestmateriaal. Controleer de toestand jaarlijks op wijzigingen.
- Voer bijkomende staalname(s) uit.

- Eenvoudige handelingen: mag via doe-het-zelf of door werknemer(s) met opleidingsattest eenvoudige handelingen
Indien de verwijdering kan gebeuren zonder verdere beschadiging kan dit gebeuren door een werknemer met opleidingsattest eenvoudige handelingen.
- Eenvoudige handelingen: enkel door erkend asbestverwijderaar
Indien de verwijdering niet kan gebeuren zonder verdere beschadiging dient dit te gebeuren door een erkend verwijderaar.

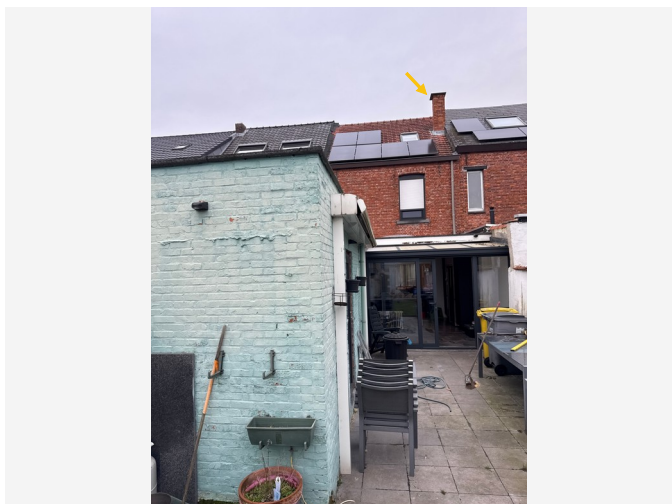
Tijdelijke beperking

Reden: Het te onderzoeken materiaal situeert zich hoger dan 3,50 m te rekenen vanaf een veilige ondergrond

Uitleg van de asbestdeskundige: Binnenkant van de schouw kan niet worden onderzocht wegens het feit dat dit zich op een afstand hoger dan 3,5m t.o.v. een vaste ondergrond bevindt. Verder is de schouw ook ingesloten.

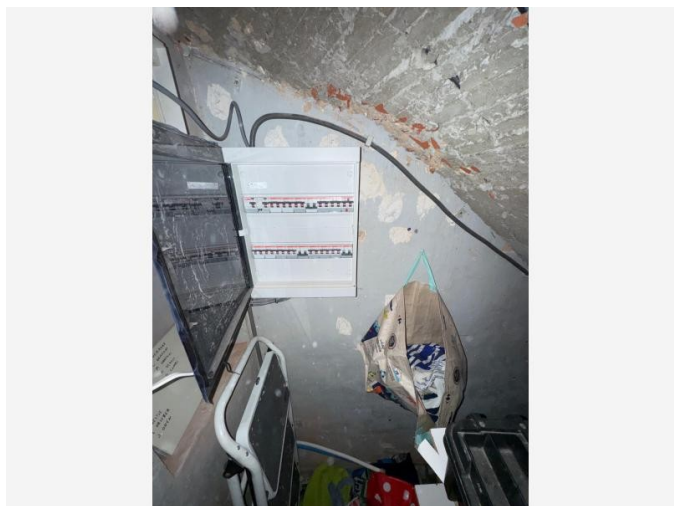
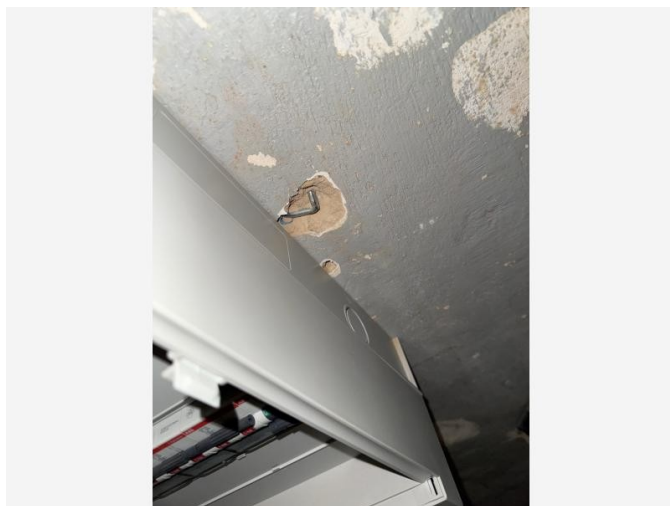
Geen asbest

#	Type	Referentie	Resultaat
5.1	Mengmonster	MM01 Pleisterwerk muur	Geen asbest

Beschrijving	Pleisterwerk muur
Omgeving	Binnen
Primaire drager	Binnenwand
Bindmiddel van materiaal	Gips - kalk
Gebondenheid op basis van bindmiddel	Niet-hechtgebonden
Hoeveelheid (oppervlakte - dikte - aantal)	• 100,00 m ² - 0,50 cm - 1 stuk
Totaal volume	0,50 m ³
Identificatiemethode	Een monstername door de asbestdeskundige met laboanalyse door een asbestlabo.
Destructieve handeling voor identificatie	Nee
Opmerking	Binnenmuren bevatten pleisterwerk.

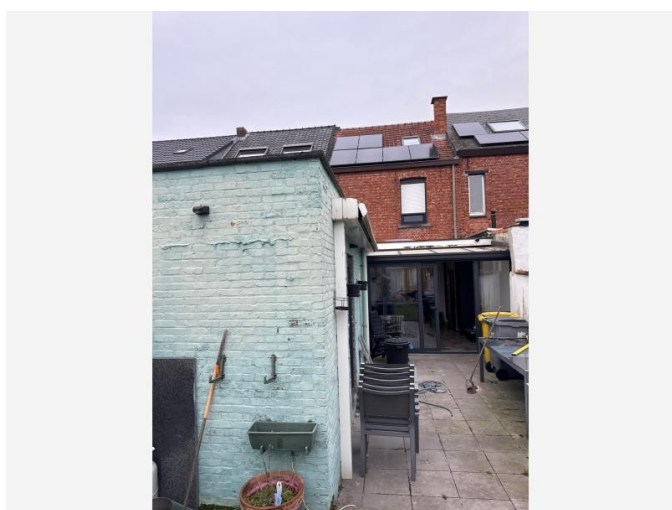
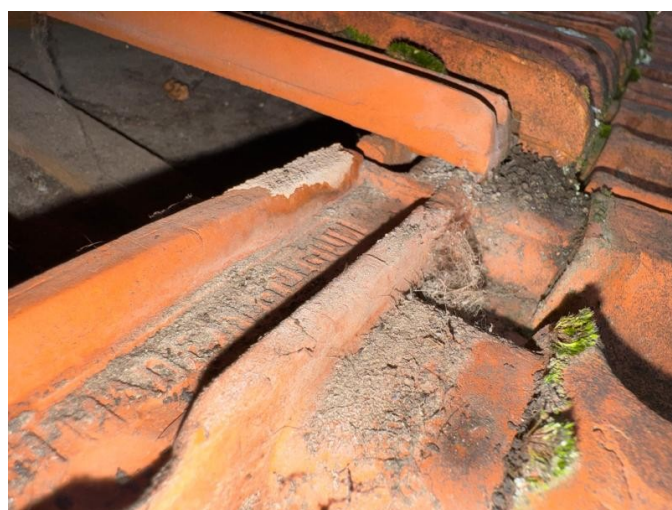
Beschrijving	Notitie	Terug te vinden op plannen
Fiche 6: Dakbedekking - pannen	De dakbedekking van het hoofdgebouw (hellend dak) bestaat uit dakpannen, die bijgevolg niet asbesthoudend zijn.	Plan 1.3: Verdieping 2
