Asbestinventarisatetest

Bist 56, 2610 Antwerpen

Attestnummer : 20250718-000216.000

Uitgegeven op : 18.07.2025

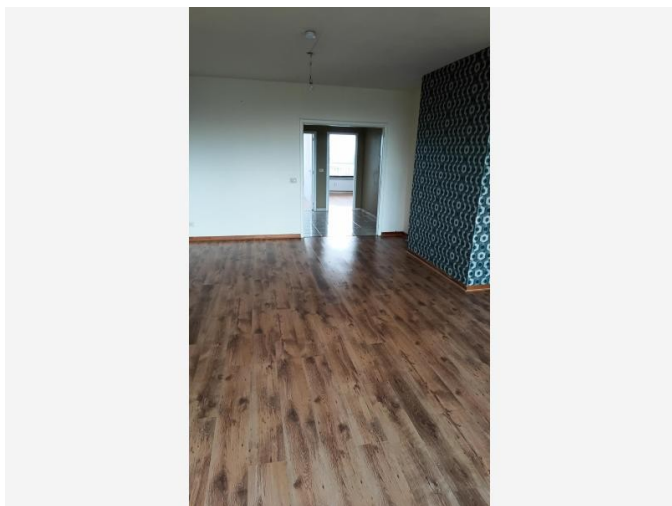
laminaat bevat geen asbest

maar deskundig doet geen uitspraak over onderliggende materialen

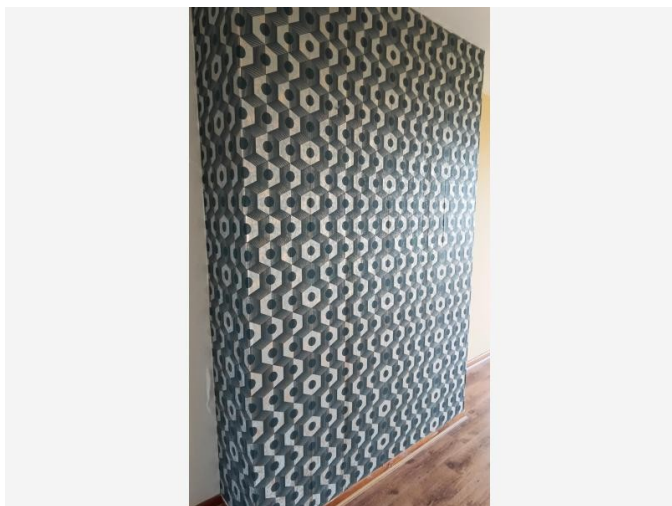
gipskartonen bekleding rond schouw
deskundige kan geen uitspraak doen over de schouw

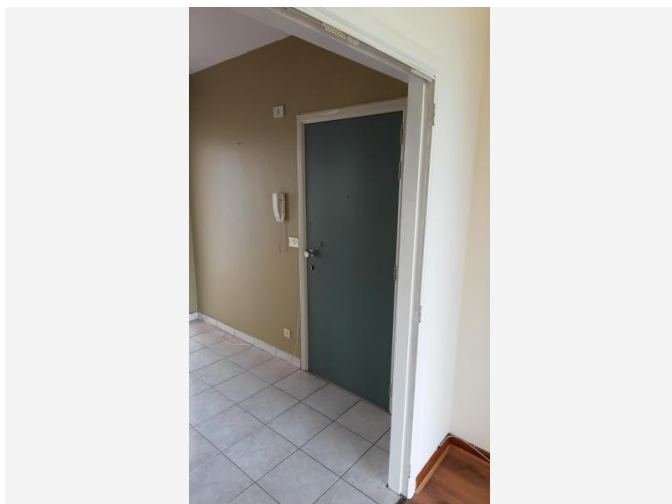
mogelijk bevat de branddeur of de sponning nog asbestmaterialen , maar daarvoor is destructief onderzoek nodig

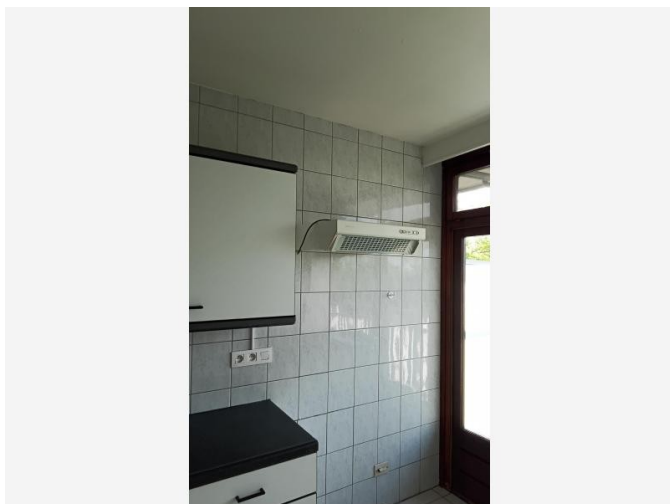
deskundige kan geen uitspraak doen over de tegellijm die werd gebruikt (mogelijk asbestverdachte lijm)

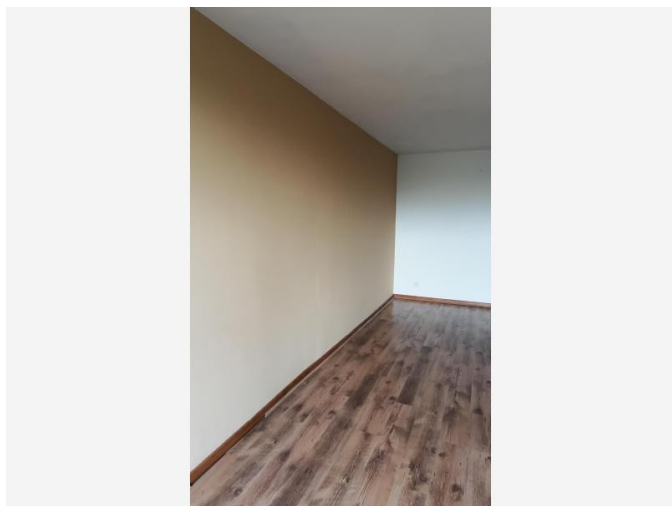
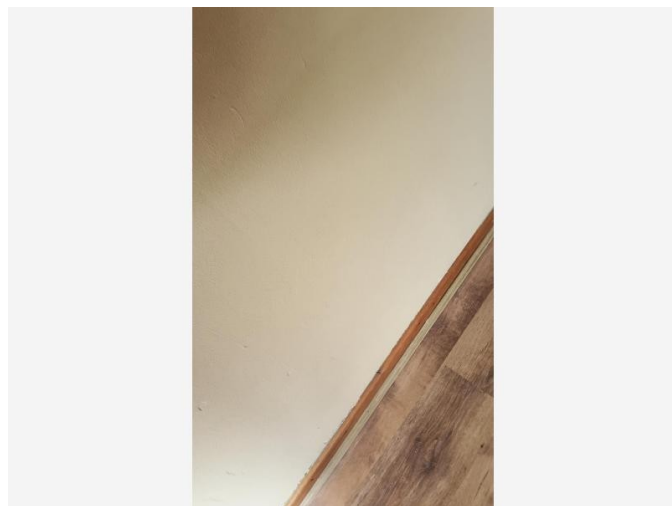
Geen asbest

#	Type	Referentie	Resultaat
5.1	Mengmonster	bist mur	Geen asbest

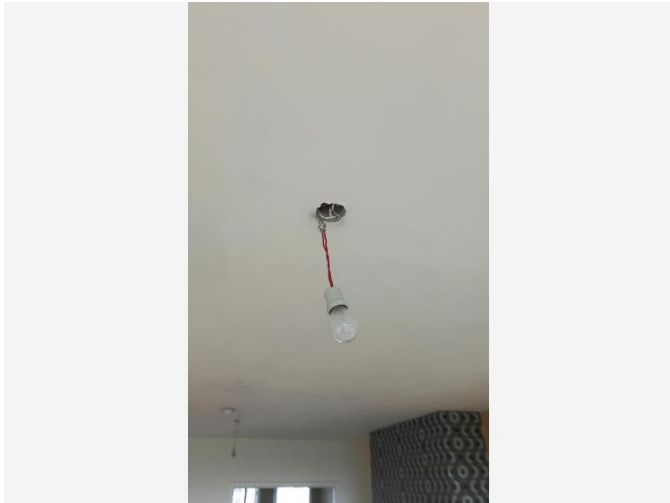
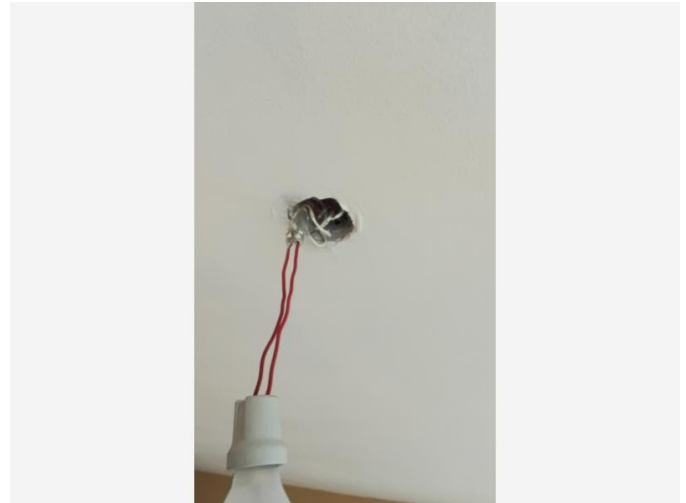
Fiche 6: Pleister plafond

Geen asbest

#	Type	Referentie	Resultaat
6.1	Mengmonster	bist plaf	Geen asbest
