Asbestinventarisatetest

12342C0329/00T000

Attestnummer : 20260227-000062.000

Uitgegeven op : 27.02.2026

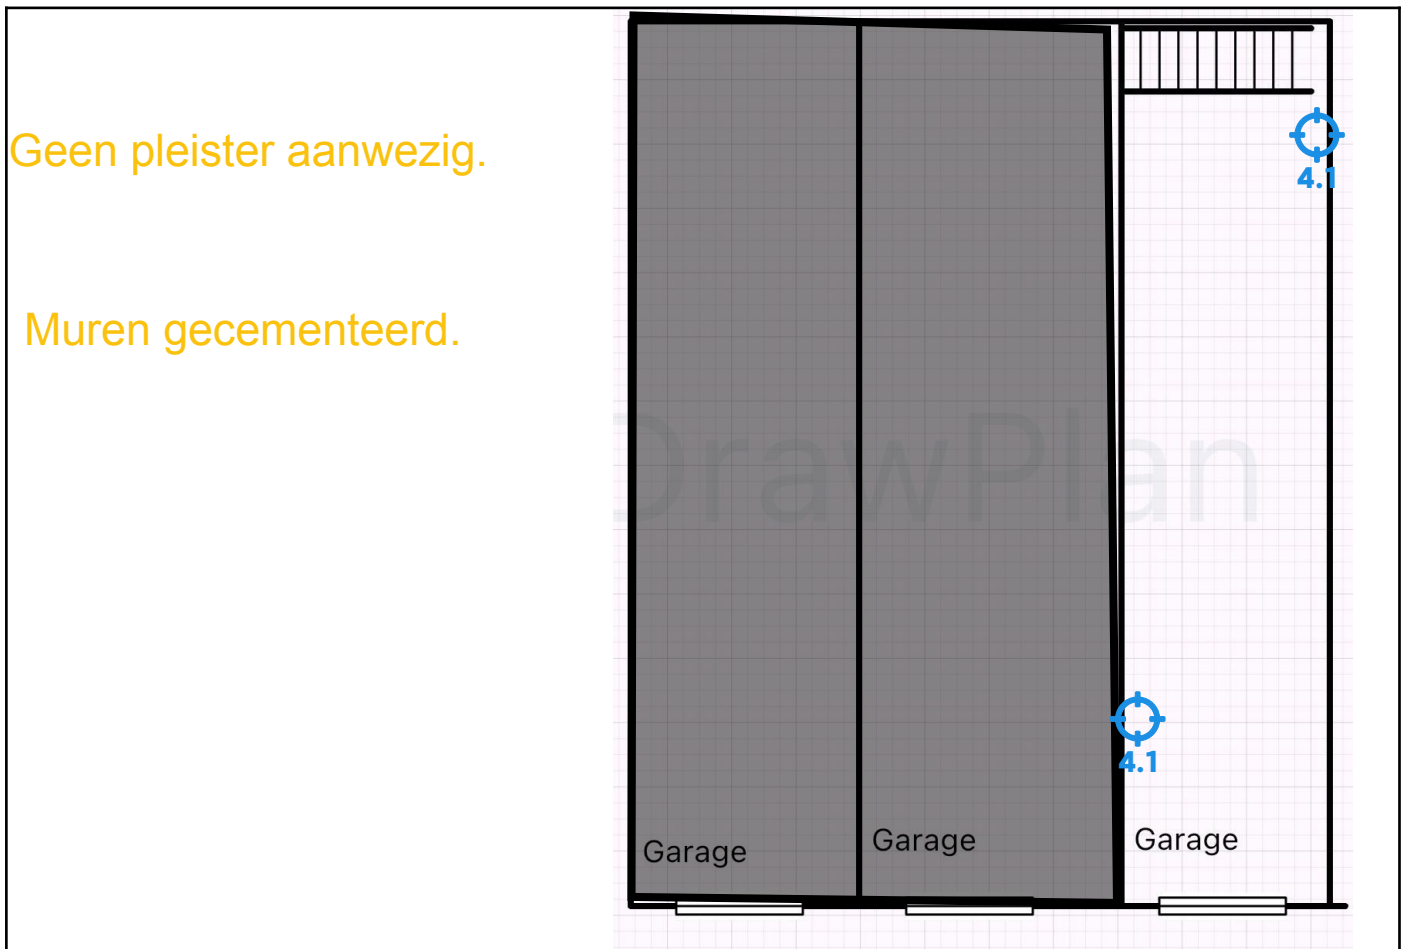
Plan 1.1: Glv

Geen pleister aanwezig.

Muren gecementeerd.

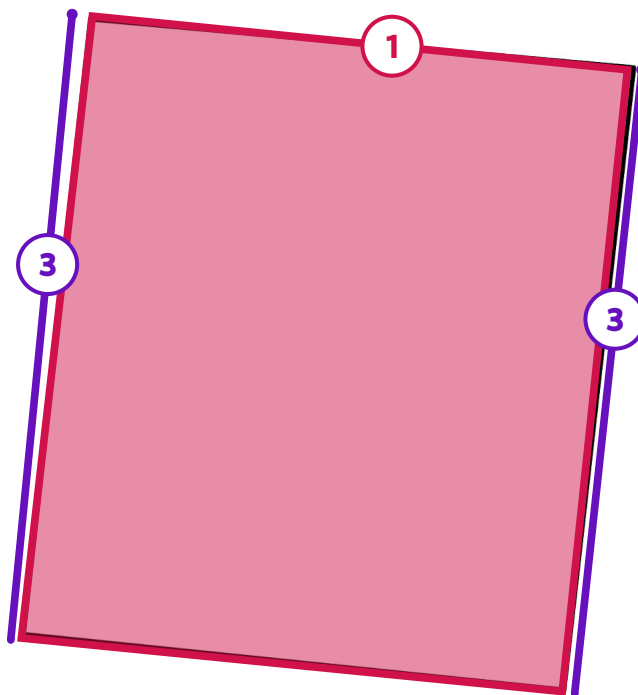
Plan 1.3: dakplan

Alle ramen bevatten siliconen.

Beschrijving	Type	Actie
1. Golfplaten visueel vastgesteld (zonder staal)	Asbestmateriaal	Dringend verwijderen
3. Dakgoot niet zichtbaar (materiaal onbekend)	Beperking	-
5. Kit niet verdacht (visueel vastgesteld)	Overige ruimte of materiaal	-

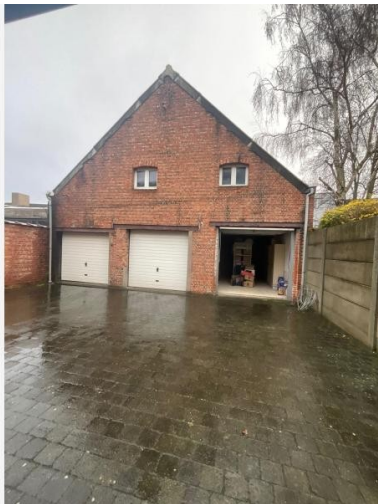
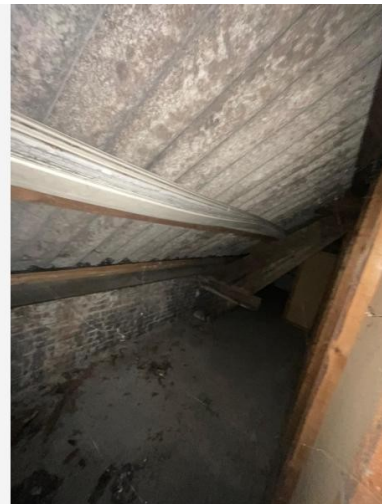
Eindbeoordeling materiaalrisico	Hoog materiaalrisico en/of hoge kans op vezelvrijgave
Opmerking	mosgroei is matig beschadigd

Gebondenheid	Categorie 1: hechtgebonden in oorsprong
Asbestsoort (vezeltype)	Crocidoliet aanwezig
Asbestconcentratie	Laag (< 50%)
Afschermingsgraad van het gehele materiaal	Geheel of deels (ook) vrij aan de binnenlucht
Toestand van het materiaal	Matig beschadigd, matig verweerd

Beschrijving	Golfplaten visueel vastgesteld (zonder staal)
Omgeving	Grenst aan binnen- en buitenlucht
Primaire drager	Schuin dak
Asbestmateriaal	Dak- en gevelbekleding - Golfplaat
Bindmiddel van asbestmateriaal	Cement
Gebondenheid op basis van bindmiddel	Hecht
Hoeveelheid (oppervlakte - aantal)	<ul style="list-style-type: none">• 100,00 m² - 1 stuk
Totale oppervlakte	100,00 m ²
Eenvoudig bereikbaar	Ja
Bevestigingswijze	<ul style="list-style-type: none">• Geschroefd
Identificatiemethode	<p>De asbestdeskundige beoordeelt het materiaal als asbestverdacht en dus asbesthoudend, en dit zonder monstername.</p> <p>Motivatie: De monstername brengt andere schade aan dan schade die inherent is aan de monstername.</p>
Destructieve handeling voor identificatie	Nee
Opmerking	<p>De golfplaten zijn visueel vastgesteld. Het is aangewezen om bijkomend onderzoek uit te voeren bij renovatiewerken. De vermelde oppervlaktes, diktes en volumes betreffen een beredeneerde schatting. Er worden geen rechten verleend aan deze oppervlaktes/diktes/volumes.</p>

- Verwijder dit asbestmateriaal zo snel mogelijk. Volg de toestand goed op.
- Hemelwater dat afspoelt van asbestcement daken of gevels kan asbestdeeltjes bevatten. Gebruik het enkel voor gesloten circuits (bv. spoelen toiletten). Reinig na het vervangen van het dak of de gevel de dakgoten en regenwaterput of -ton om asbesthoudend sediment of slib te verwijderen
- Voer bijkomende staalname(s) uit.

- Eenvoudige handelingen: mag via doe-het-zelf of door werknemer(s) met opleidingsattest eenvoudige handelingen
EH via doe-het zelf Standaard dragen van de nodige wegwerp beschermingsmiddelen FFP 3 masker , handschoenen en tyvec CAT III type 5-6 , afwasbaar schoeisel Indien mogelijk de ondervloer afdekken , golfplaten voorzichtig verwijderen, extra fixeren, niet breken , niet gooien, onmiddellijk dubbel verpakken , luchtdicht afsluiten of voorzichtig in container met asbest bag plaatsen. Voldoende benevelen/bevochtigen tijdens de duur van de werken. Indien golfplaten in slechte staat zijn en kans bestaat op breken : Eenvoudige handeling opgeleid personeel , alle werknemer(s) moeten wel beschikken over een opleidingsattest eenvoudige handelingen 8u Voor hechtgebonden toepassingen: Bij verwijdering door doe-het-zelf moet men

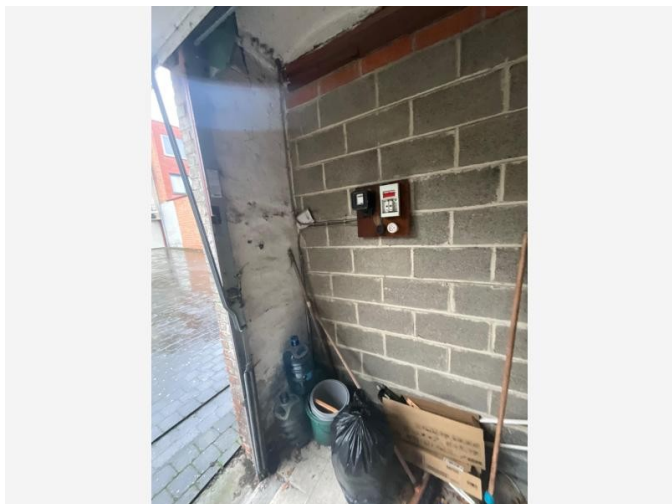
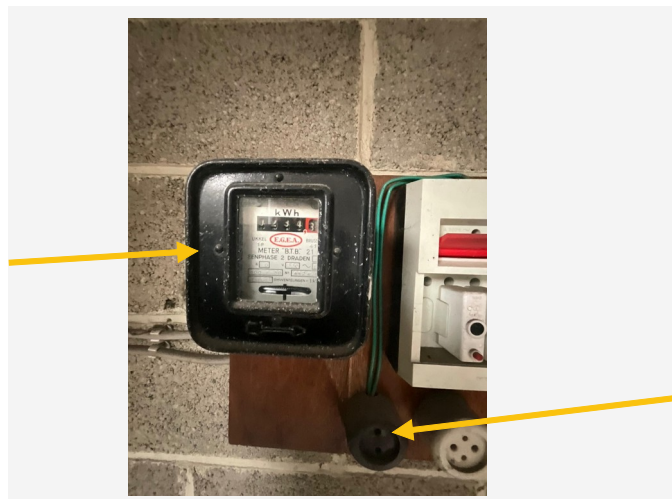
Tellerkast:

Eindbeoordeling materiaalrisico	Laag materiaalrisico en/of verlaagde kans op vezelvrijgave
---------------------------------	--

Gebondenheid	Categorie 1: hechtgebonden in oorsprong
Asbestsoort (vezeltype)	Crocidoliet aanwezig
Asbestconcentratie	Laag (< 50%)
Afschermingsgraad van het gehele materiaal	Geheel of deels (ook) vrij aan de binnenlucht
Toestand van het materiaal	Onbeschadigd, niet verweerd

Beschrijving	Bakeliet Tellerkast
Omgeving	Binnen
Primaire drager	Communicatie en elektrische infrastructuur en uitrusting
Asbestmateriaal	Plaat, paneel, tablet - Type Bakeliet
Bindmiddel van asbestmateriaal	Kunststof of -hars
Gebondenheid op basis van bindmiddel	Hecht
Hoeveelheid (oppervlakte - dikte - aantal)	<ul style="list-style-type: none"> • 0,50 m² - 0,20 cm - 1 stuk
Totaal volume	0,001 m ³
Eenvoudig bereikbaar	Ja
Bevestigingswijze	<ul style="list-style-type: none"> • Geschroefd
Identificatiemethode	<p>De asbestdeskundige beoordeelt het materiaal als asbestverdacht en dus asbesthoudend, en dit zonder monstername.</p> <p>Motivatie: De monstername brengt andere schade aan dan schade die inherent is aan de monstername.</p>
Destructieve handeling voor identificatie	Nee
Opmerking	<p>Het is moeilijk te bepalen of de bakeliettoepassingen in de woning ook effectief asbesthoudend zijn (het kan ook gaan om de asbestvrije variant). Er werd geen monster genomen oww beschadiging aan een elektrisch gerelateerde toepassing, extra controle bij verwijdering van het verdacht materiaal. Vermoedelijk zal de toepassing verwijderd worden bij aanpassing van het elektriciteitsnetwerk.</p>

- Zorg voor een veilig beheer. Vermijd het beschadigen van het asbestmateriaal. Controleer de toestand jaarlijks op wijzigingen.
- Voer bijkomende staalname(s) uit.
- Een bijkomend onderzoek zou kunnen gebeuren na demontage van de toepassing, zodat dit op een veilige en verantwoorde manier kan gebeuren. Het bijkomend onderzoek kan bijdragen tot een betere inschatting van het risico en helpt om de (mogelijke) asbestafvalstroom te beperken.

De toepassing dient verwijderd te worden door de netbeheerder, vermoedelijk word dit uitgevoerd wanneer de oude meterkast vervangen word door een digitale meter. Zie ook link Zie <https://ovam.vlaanderen.be/wie-mag-wat-verwijderen> <https://ovam.vlaanderen.be/voorzorgsmaatregelen->

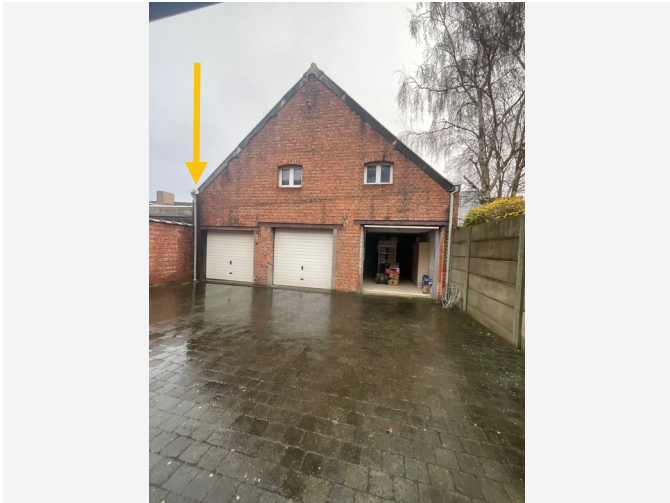
Situeringfoto

Reden: Dakgoot niet zichtbaar

De afwerking van de dakgoten kon niet van dichtbij geïnspecteerd worden (> 3,50m). Het gebruikte materiaal is niet vast te stellen. Er kan bijgevolg niet geconcludeerd worden of deze dakgoot werd afgewerkt met asbestverdachte bitumen.

Bij renovatiewerken of dakwerken kan een stelling geplaatst worden waarbij een extra controle/staalname aangewezen is.

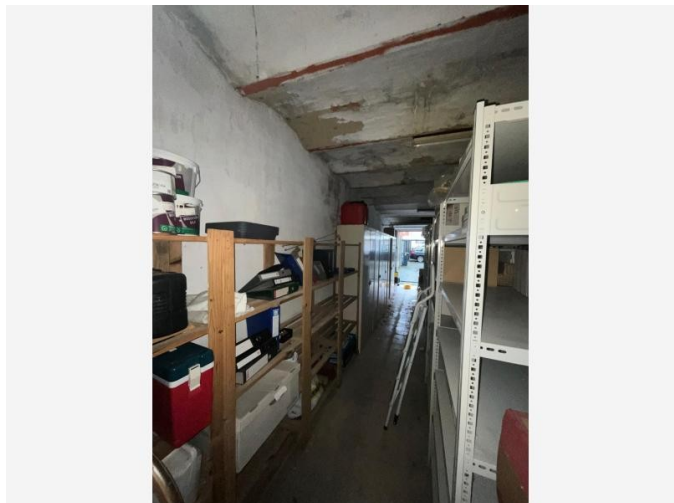
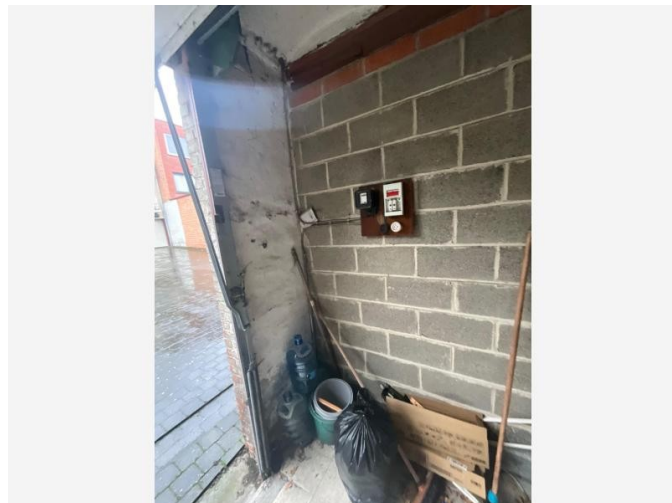
Fiche 4: Cementering binnentoepassing (met staalname)

Geen asbest

#	Type	Referentie	Resultaat
4.1	Mengmonster	01	Geen asbest

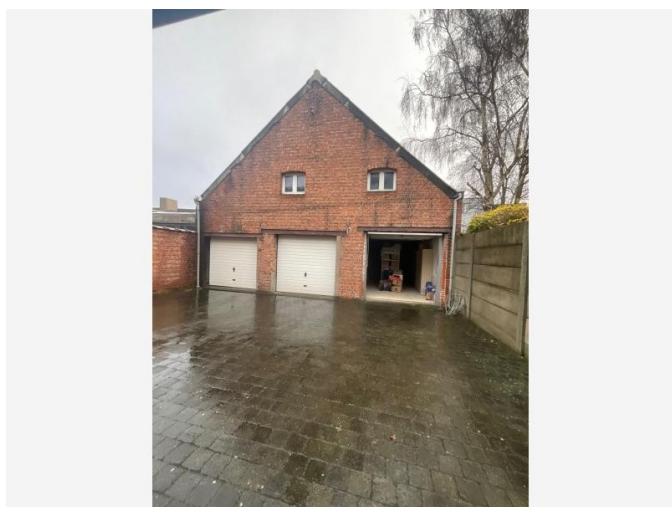
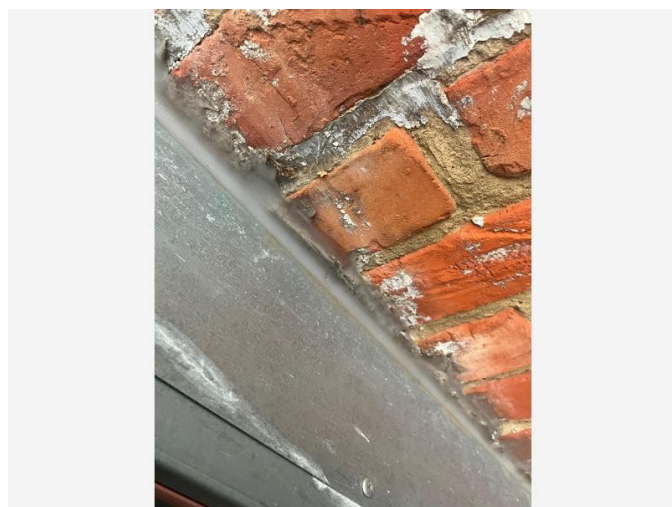
Beschrijving	Notitie	Terug te vinden op plannen
Fiche 5: Kit niet verdacht (visueel vastgesteld)	De gebruikte siliconen kit is niet asbestverdacht	Plan 1.3: dakplan
