# Asbestinventarisatetest

Leemkuilenweg 10, 2490 Balen

Attestnummer : 20250214-000095.001

Uitgegeven op : 14.02.2025

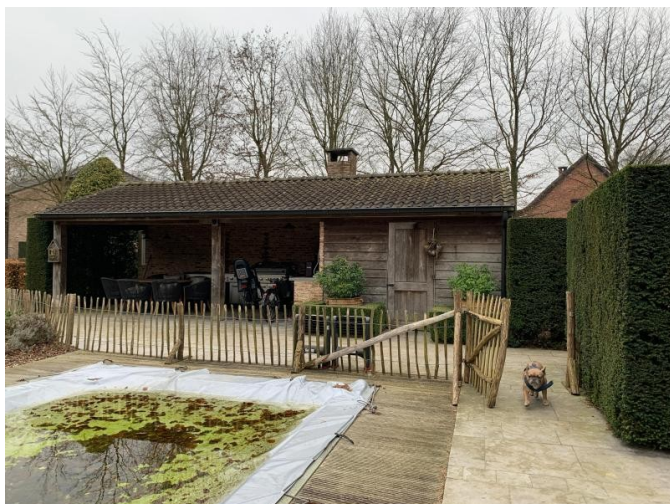
Situeringsfoto

**Reden:** Het te onderzoeken materiaal situeert zich hoger dan 3,50 m te rekenen vanaf een veilige ondergrond

**Uitleg van de asbestdeskundige:** De schouw situeert zich hoger dan 3,5 meter hoog te rekenen vanaf een veilige ondergrond.

Wegens het gebrek aan veiligheid zal dit onder een beperking van het onderzoek vallen.

- Op het hoofdgebouw zijn er geen schouwen meer zichtbaar, toch is het mogelijk dat er de doorvoer nog aanwezig is

- Op het bijgebouw is er een schouw aanwezig.

Er is een vermoeden dat het bijgebouw van na 2001 is, toch blijft de schouw als een beperking en dat er een mogelijkheid bestaat dat er asbesthoudende materialen in verwerkt zijn.

Het is is steeds onbekend wat er in de binnenzijde van schouw aanwezig is.

Naar de toekomst toe is verder onderzoek aan te bevelen.

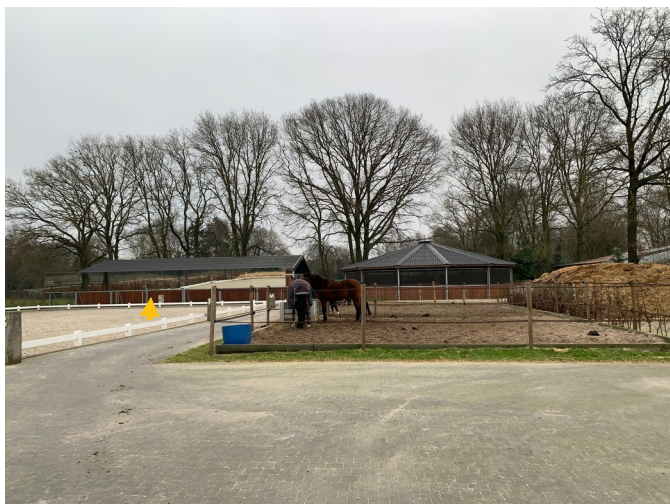
Situeringsfoto

Bouwjaar: 2021

*Constructies gebouwd vanaf 2001 moeten niet onderzocht worden*

| Opmerking | De stal in 2021 gebouwd<br>Offertes en facturen aanwezig in de bijlagen |

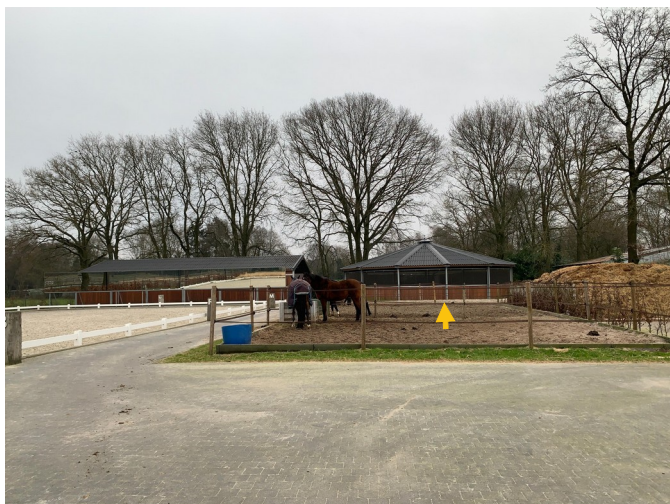
Situeringsfoto

Bouwjaar: 2021

*Constructies gebouwd vanaf 2001 moeten niet onderzocht worden*

| Opmerking | Samolen is gebouwd in 2021<br>Offertes en facturen zijn aanwezig in de bijlagen |

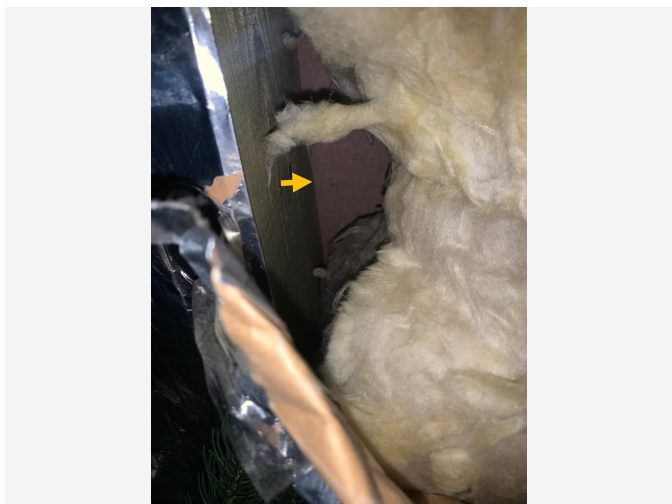
Vrije foto

Er zijn bewijsdocumenten en foto's aanwezig wat aantoont dat het dak volledig verwijderd is in 2007 en terug opgebouwd met nieuwe materialen.

Het onderdak is hetzelfde als het bijgebouw,

Bij het bijgebouw zijn er geen bewijsdocumenten aanwezig om het onderdak uit te kunnen sluiten waardoor er een staal genomen, uitslag is asbestvrij.

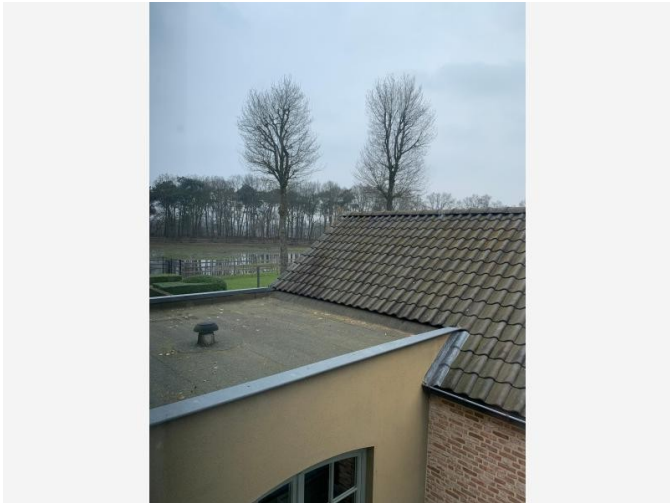
Vrije foto

Het is onbekend of er nog een laag roofing onderin aanwezig is.

Identificatiemethode redelijk vermoeden: In de meeste gevallen blijft de oorspronkelijke laag roofing liggen en daarop een nieuwe laag roofing gelegd.

In de technische ruimte is er ook nog een laag roofing aanwezig, vandaar dat men spreekt van een redelijk vermoeden dat er nog een onderliggende laag aanwezig KAN zijn.

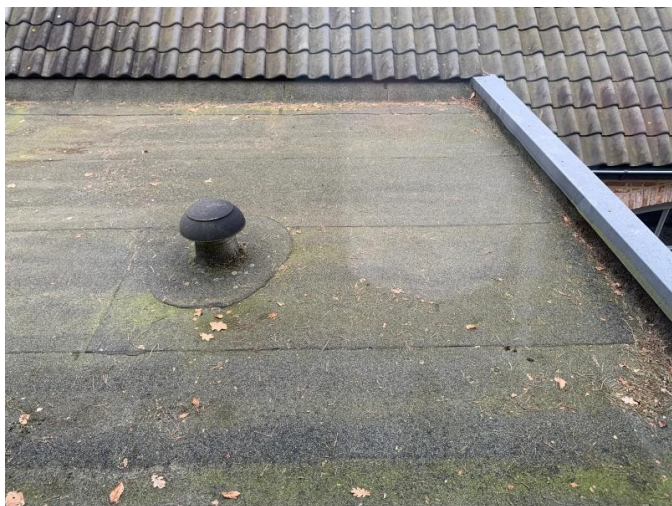
Vrije foto

Er zijn bewijsdocumenten en foto's aanwezig wat aantoont dat de roofing van 2007 is.  
Het dak is volledig verwijderd en ook een stuk woning

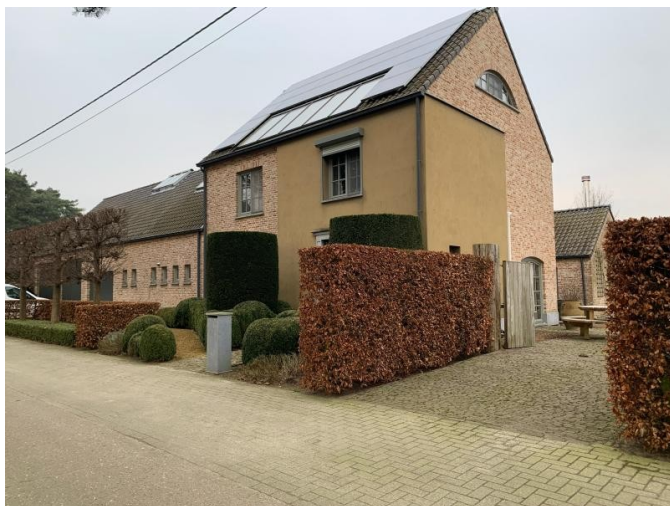
Vrije foto

Er zijn bewijsdocumenten en foto's die aantonen dat de crepi van na 2001 is (2007)

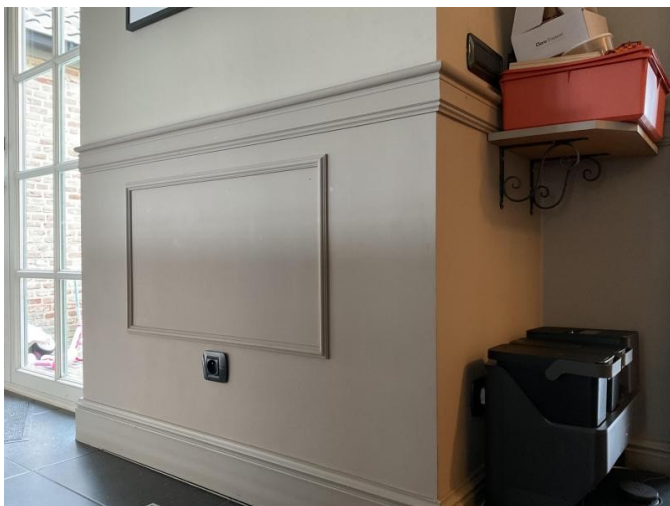
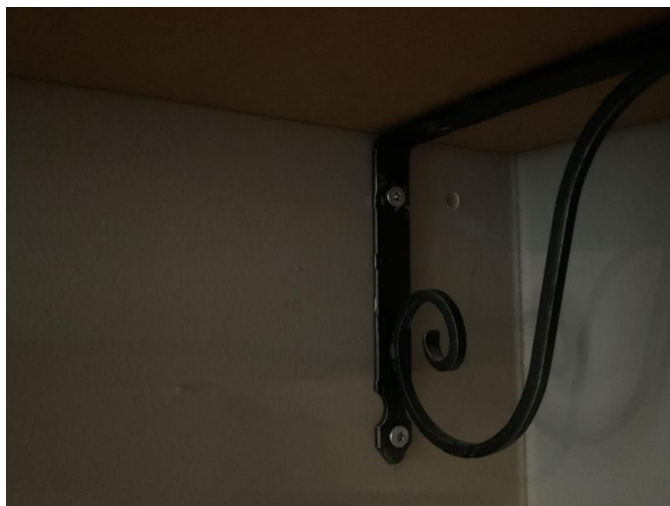
## Fiche 9: Pleisterwerk muren

Geen asbest

| # | Type | Referentie | Resultaat |
|---|---|---|---|
| 9.1 | Mengmonster | 8641163 | Geen asbest |

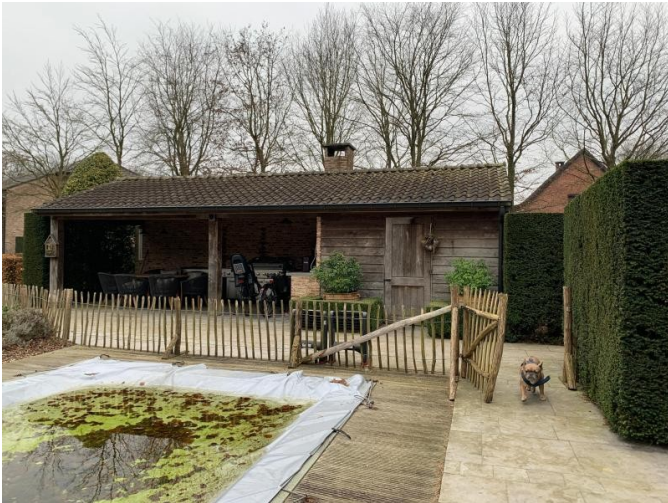
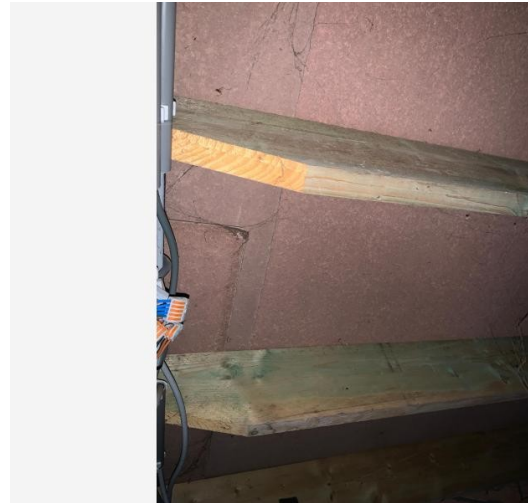
## Fiche 10: Onderdak bijgebouw

Geen asbest

| # | Type | Referentie | Resultaat |
|---|---|---|---|
| 10.1 | Puntmonster | 8641166 | Geen asbest |

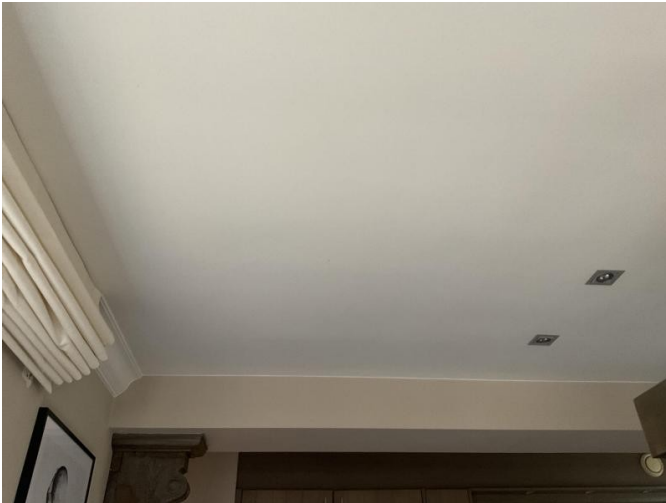
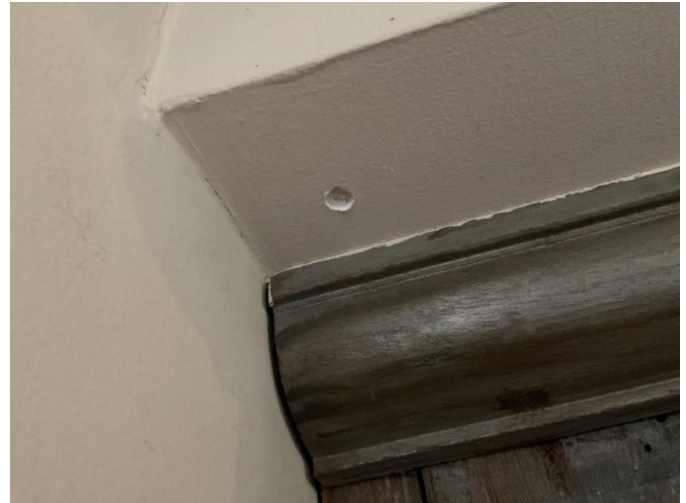
## Fiche 11: Pleisterwerk plafond

Geen asbest

| # | Type | Referentie | Resultaat |
|---|---|---|---|
| 11.1 | Mengmonster | 8641164 | Geen asbest |

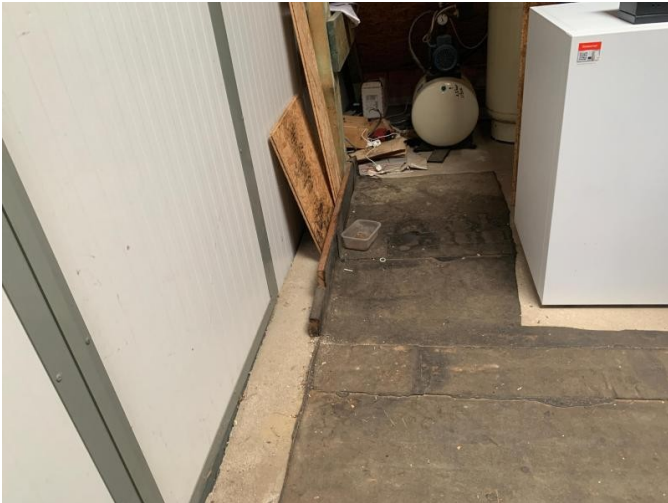
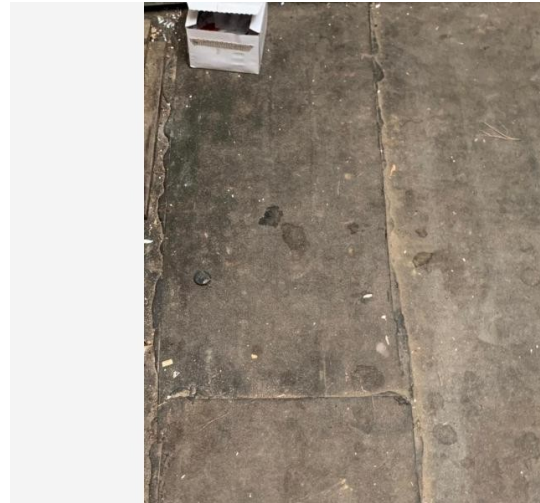
Geen asbest

| # | Type | Referentie | Resultaat |
|---|---|---|---|
| 12.1 | Puntmonster | 8641165 | Geen asbest |
