Asbestinventarisatetest

Kappellei 101, 2980 Zoersel

Attestnummer : 20230116-000367.000

Uitgegeven op : 16.01.2023

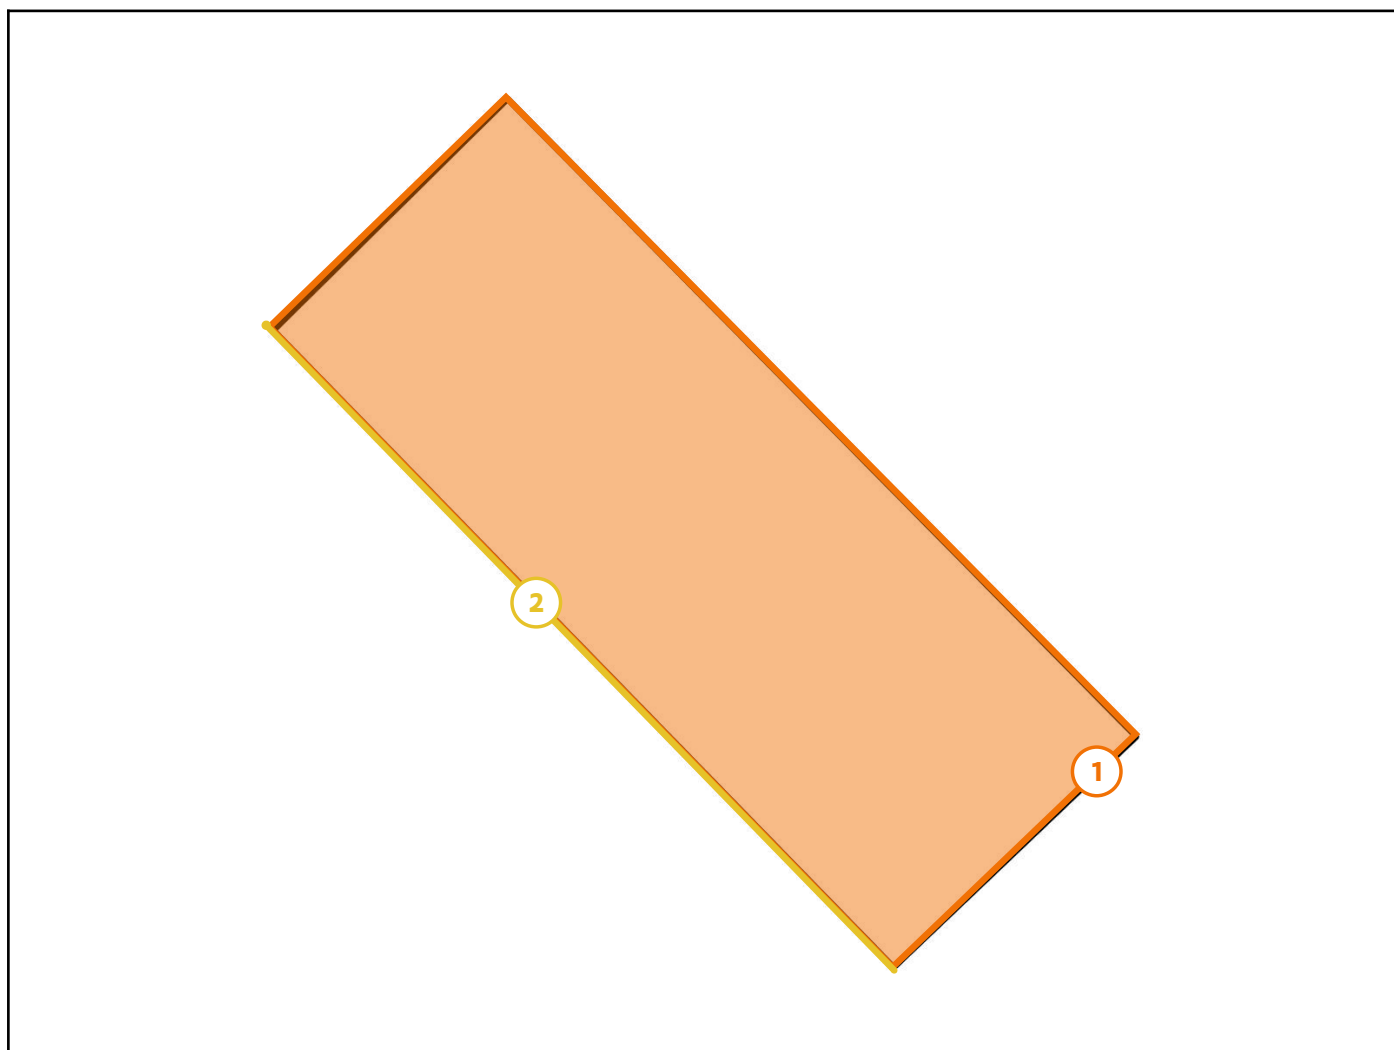
Plan 3.1: STAL

Beschrijving	Type	Actie
1. Dakbedekking stal	Asbestmateriaal	Verwijderen
2. Raamkit Stal	Asbestmateriaal	Zorgvuldig beheren

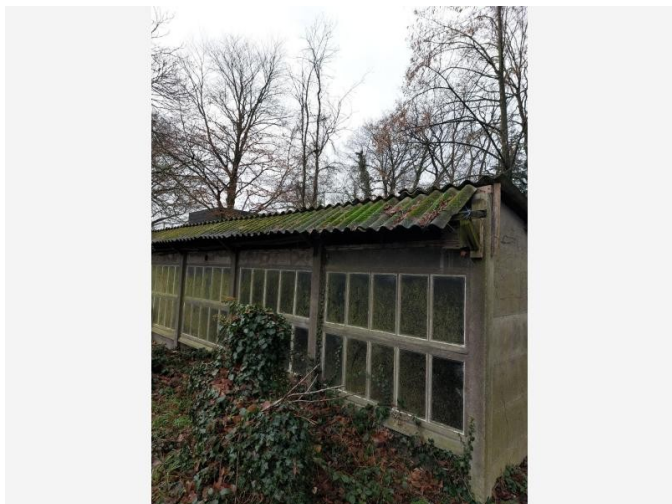
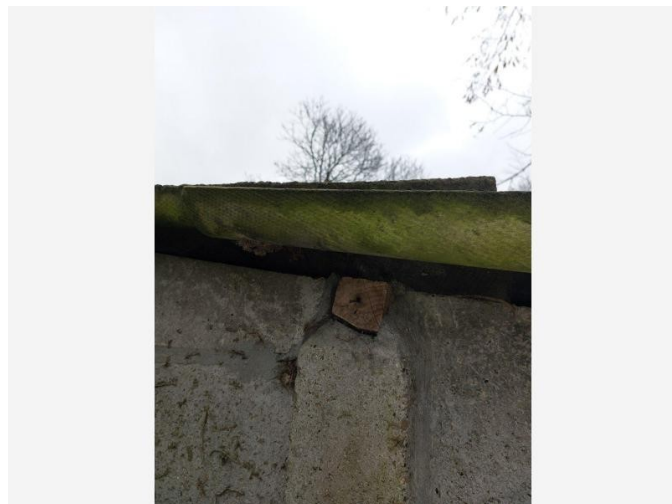
Het asbestmateriaal valt onder de mijlpaal van 2034.

Verwijderen

Eindbeoordeling materiaalrisico	Laag materiaalrisico en/of verlaagde kans op vezelvrijgave
---------------------------------	------------------------------------------------------------

Beschrijving	Dakbedekking stal
Omgeving	Buiten

- Zorg voor een veilig beheer. Vermijd het beschadigen van het asbestmateriaal. Controleer de toestand jaarlijks op wijzigingen.
- Hemelwater dat afspoelt van asbestcement daken of gevels kan asbestdeeltjes bevatten. Gebruik het enkel voor gesloten circuits (bv. spoelen toiletten). Reinig na het vervangen van het dak of de gevel de dakgoten en regenwaterput of -ton om asbesthoudend sediment of slib te verwijderen

- Eenvoudige handelingen: mag via doe-het-zelf of door werknemer(s) met opleidingsattest eenvoudige handelingen
De toepassing bevindt zich buiten.
De wetgever bepaalt dan dat de toepassing kan weggenomen worden onder volgende voorwaarden
hechtgebonden asbest dat niet beschadigd is;
hechtgebonden asbest dat wel beschadigd is en waarbij er vrije asbestvezels zichtbaar zijn.
Een beschadigde asbesttoepassing of asbest in slechte staat kan makkelijk verder breken of vergruizen. Er

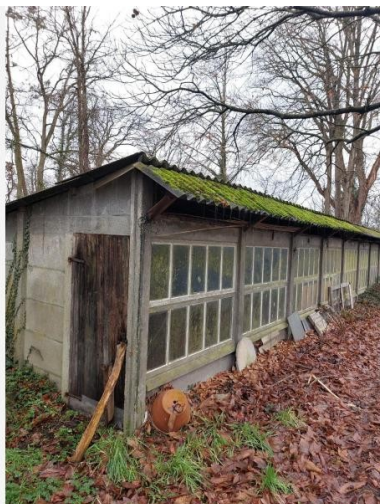
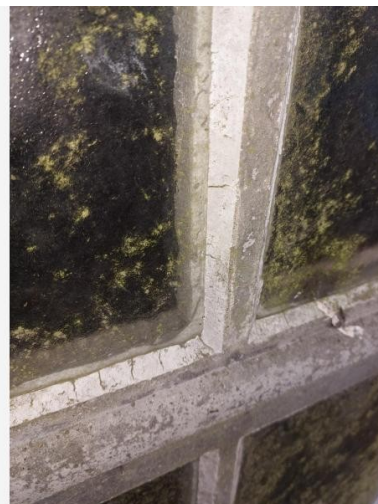
Het asbestmateriaal valt onder de mijlpaal van 2040.

Zorgvuldig beheren

Eindbeoordeling materiaalrisico	Laag materiaalrisico en/of verlaagde kans op vezelvrijgave
---------------------------------	------------------------------------------------------------

Beschrijving	Raamkit Stal
Omgeving	Buiten
Primaire drager	Wandopening verticaal (raam, deur, ...)

- Zorg voor een veilig beheer. Vermijd het beschadigen van het asbestmateriaal. Controleer de toestand jaarlijks op wijzigingen.

- Eenvoudige handelingen: mag via doe-het-zelf of door werknemer(s) met opleidingsattest eenvoudige handelingen
De toepassing bevindt zich buiten.

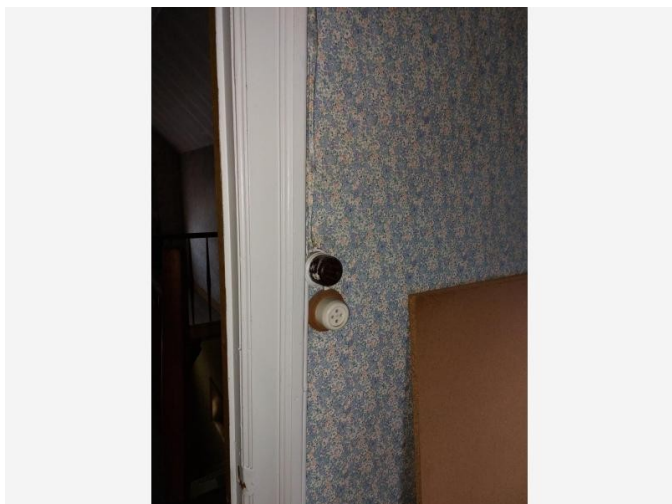
Vrije foto

Gezien het jaartal kan het gebruik van asbestvezels in deze toepassing niet 100% uitgesloten worden. Bij verwijdering tijdens verbouwing dienen deze toepassingen behandeld te worden als ware ze sbesthoudend. De toepassing en beschermingsmaatregelen zoals beschreven in de techniek van "eenvoudige handeling" dienen hier toegepast te worden

Identificatiemethode	Redelijk vermoeden
Primaire drager	Binnenwand
(Asbest)materiaal	Plaat, paneel, tablet - Type Bakeliet
Bindmiddel	Kunststof of -hars
Gebondenheid bindmiddel	Hecht

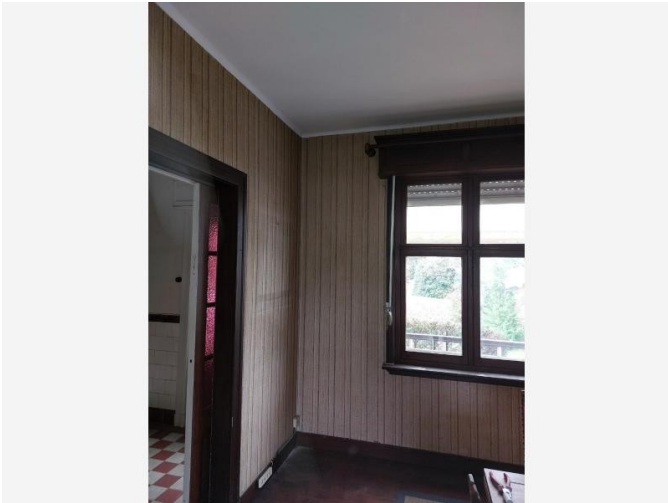
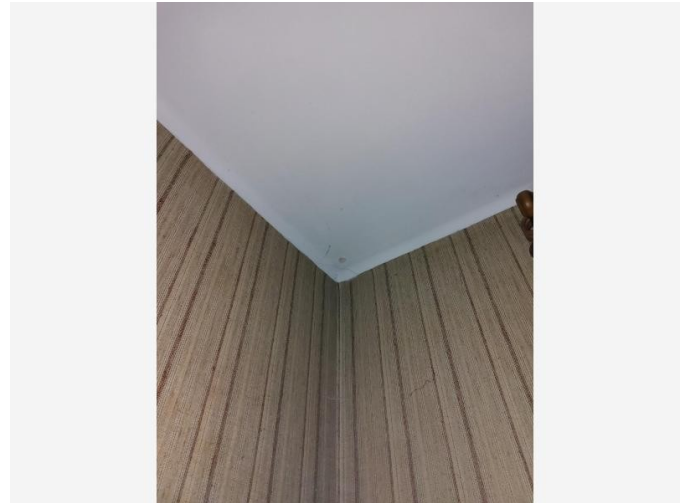
Fiche 4: Plafond gelijkvloers

Geen asbest

#	Type	Referentie	Resultaat
4.1	Mengmonster	GRO2022240_01	Geen asbest

Beschrijving	Plafond gelijkvloers
Omgeving	Binnen
Primaire drager	Plafond
Bindmiddel van materiaal	Gips - kalk

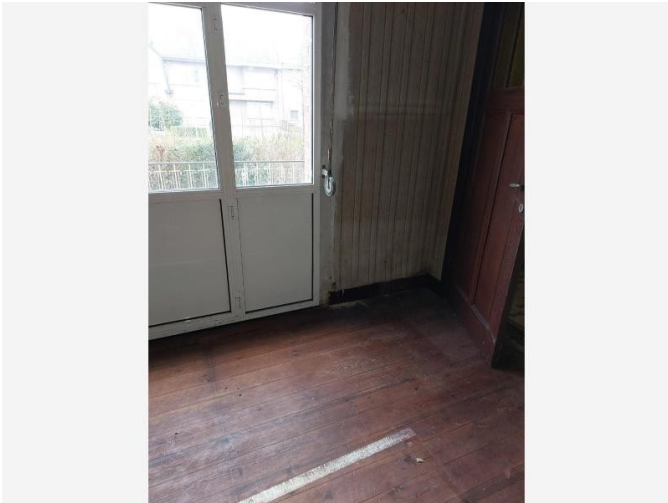
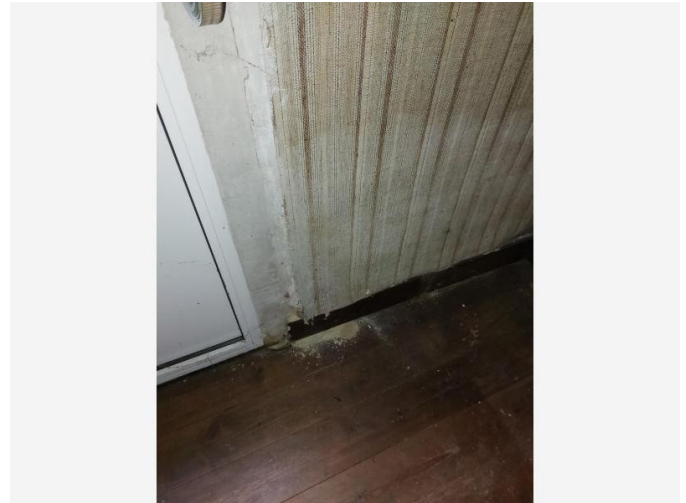
Geen asbest

#	Type	Referentie	Resultaat
5.1	Mengmonster	GRO2022240_02	Geen asbest

Beschrijving	Wand Gelijkvloers
Omgeving	Binnen
Primaire drager	Binnenwand
Bindmiddel van materiaal	Gips - kalk

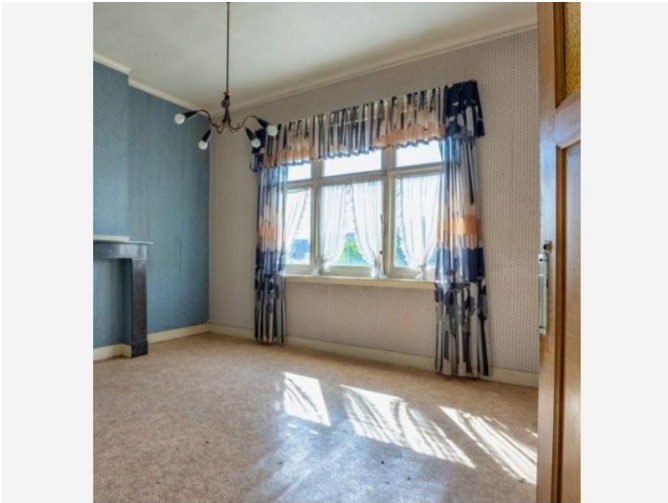
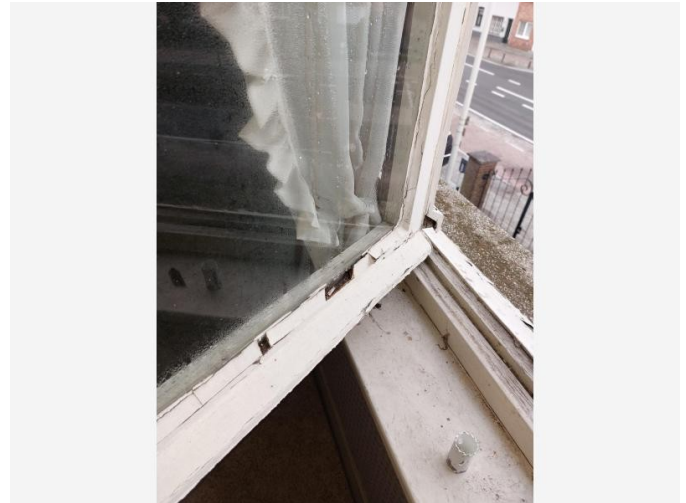
Geen asbest

#	Type	Referentie	Resultaat
6.1	Mengmonster	GRO2022240_03	Geen asbest

Beschrijving	Raamkit woning
Omgeving	Binnen
Primaire drager	Wandopening verticaal (raam, deur, ...)

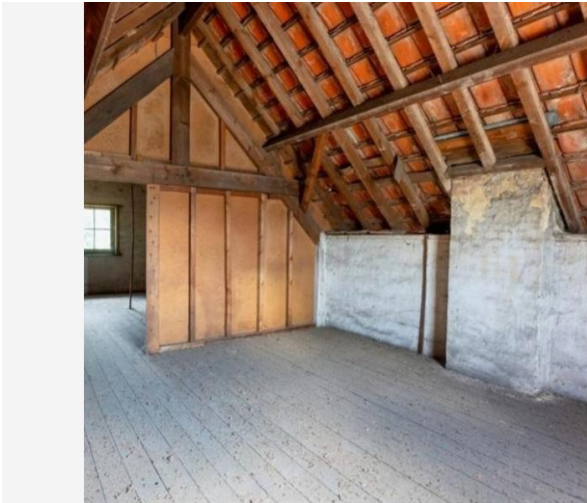
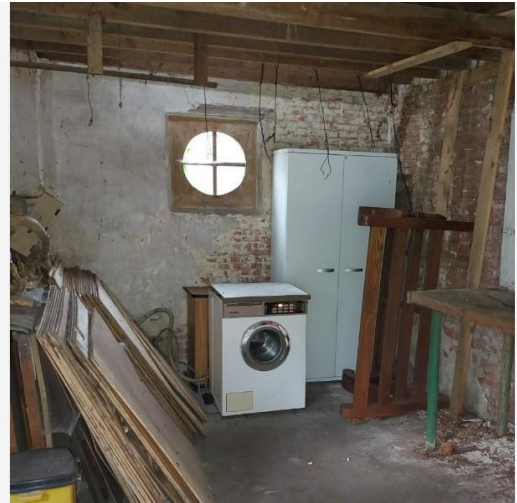
Geen asbest

#	Type	Referentie	Resultaat
7.1	Mengmonster	GRO2022240_05	Geen asbest

Beschrijving	Wand Zolder + tuinhuis + kelder
Omgeving	Binnen

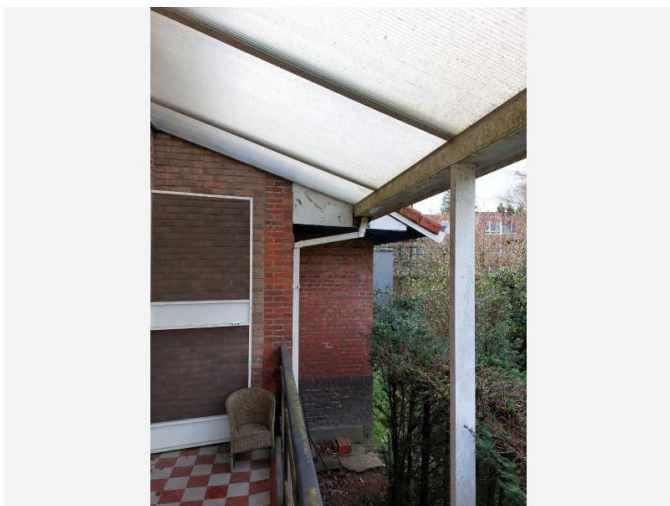
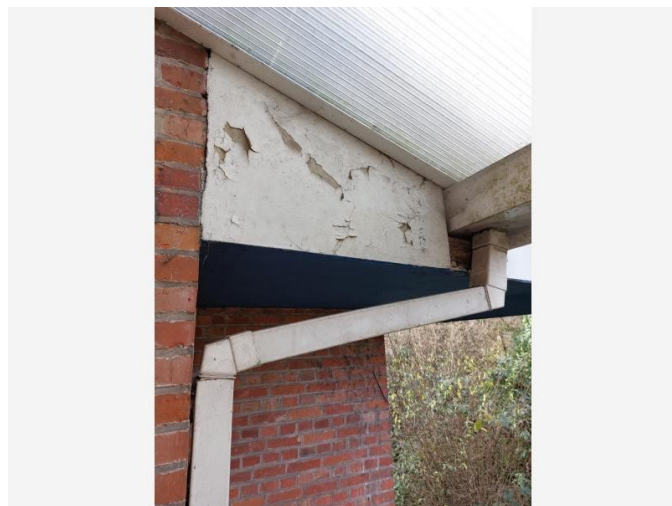
Geen asbest

#	Type	Referentie	Resultaat
8.1	Puntmonster	GRO2022240_04	Geen asbest

Beschrijving	Beplating onderdak
Omgeving	Buiten
Primaire drager	Schuin dak
Bindmiddel van materiaal	Calciumsilicaat (brandwerend - Pical)

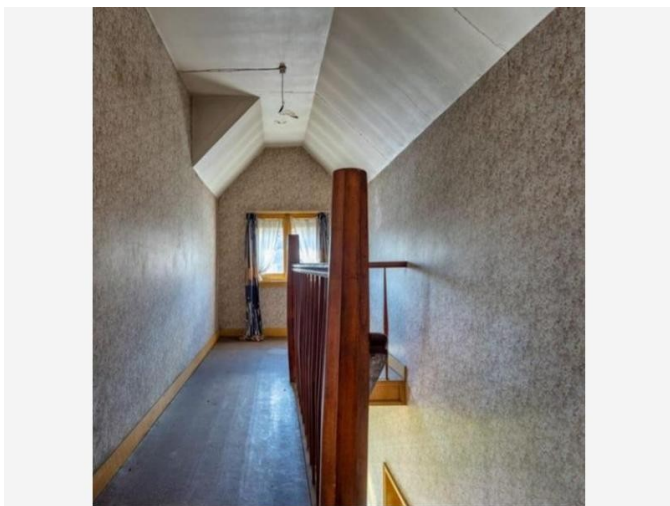
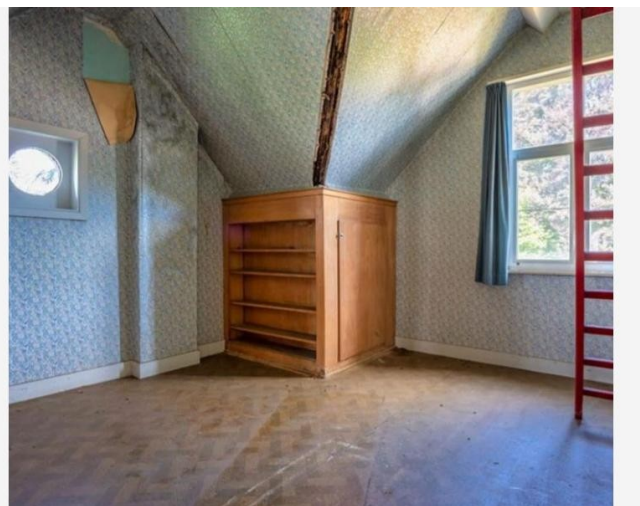
Geen asbest

#	Type	Referentie	Resultaat
9.1	Mengmonster	GRO2022240_06	Geen asbest

Beschrijving	wand 1ste verdiep (incl. schuine wanden)
Omgeving	Binnen
Primaire drager	Binnenwand
Bindmiddel van materiaal	Gips - kalk

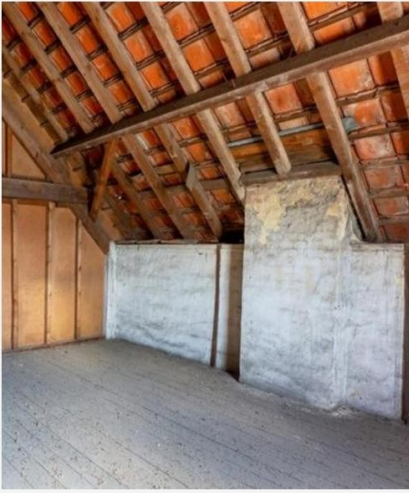
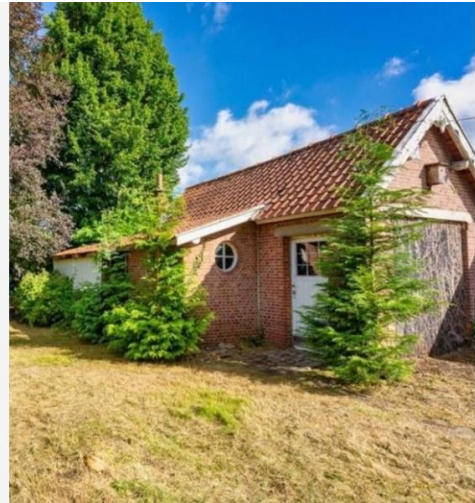
Geen asbest

Beschrijving	Dakbedekking Woning + tuinhuis
Omgeving	Buiten
Primaire drager	Schuin dak
Identificatiemethode	Vaststelling zonder monstername
Destructieve handeling voor identificatie	Nee

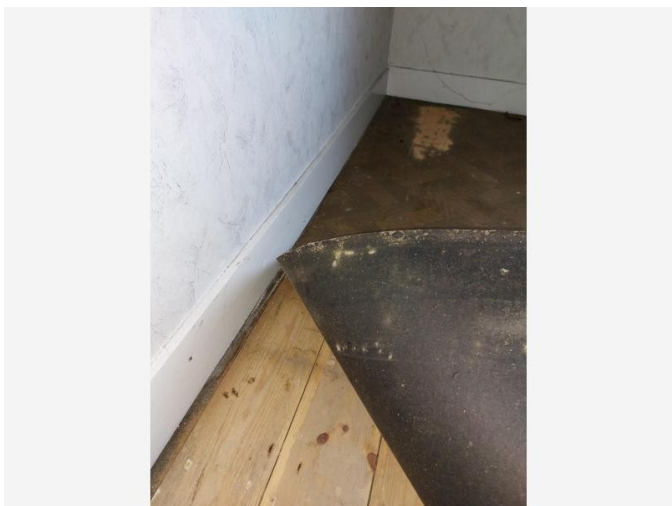
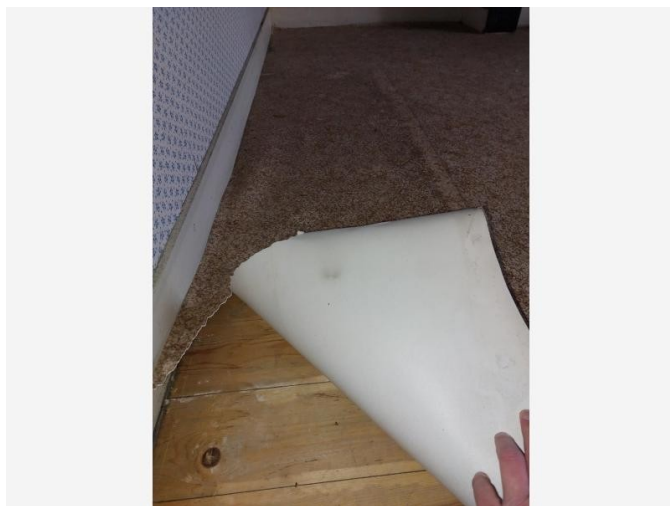
Geen asbest

Beschrijving	vloerbedekking 1ste verdiep
Omgeving	Binnen
Primaire drager	Vloer
Bindmiddel van materiaal	Lijm
Gebondenheid op basis van bindmiddel	Hecht
Hoeveelheid (gewicht - aantal)	• 1,00 kg - 1 stuk
Totaal gewicht	1,00 kg

Identificatiemethode	Vaststelling zonder monstername
Destructieve handeling voor identificatie	Nee
Opmerking	De vinylvloeren zijn niet asbesthoudend. de hechting op de draagstructuur (hout) is niet aanwezig. Er kan zodoende geconcludeerd worden dat er geen asbesthoudende materialen zijn gebruikt voor deze toepassing

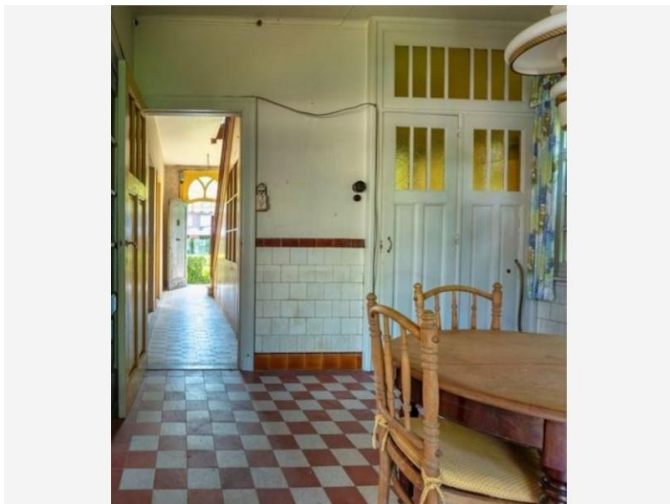
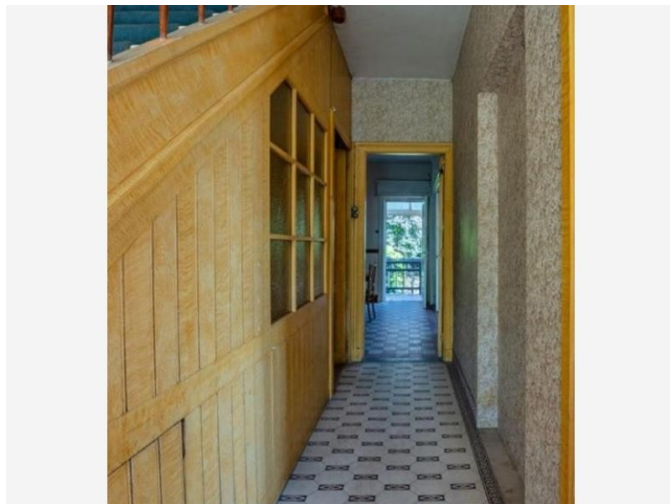
Fiche 12: Betegeling (hechtlaag)

Geen asbest

#	Type	Referentie	Resultaat
12.1	Mengmonster	GRO2022240_07	Geen asbest

Beschrijving	Betegeling (hechtlaag)
Omgeving	Binnen
Primaire drager	Binnenwand
Bindmiddel van materiaal	Kitten, mastiek, pasta
