# Asbestinventarisatattest

Oude Arendonksebaan 113, 2470 Retie

Attestnummer : 20260223-000354.000

**Niet-asbestveilig**

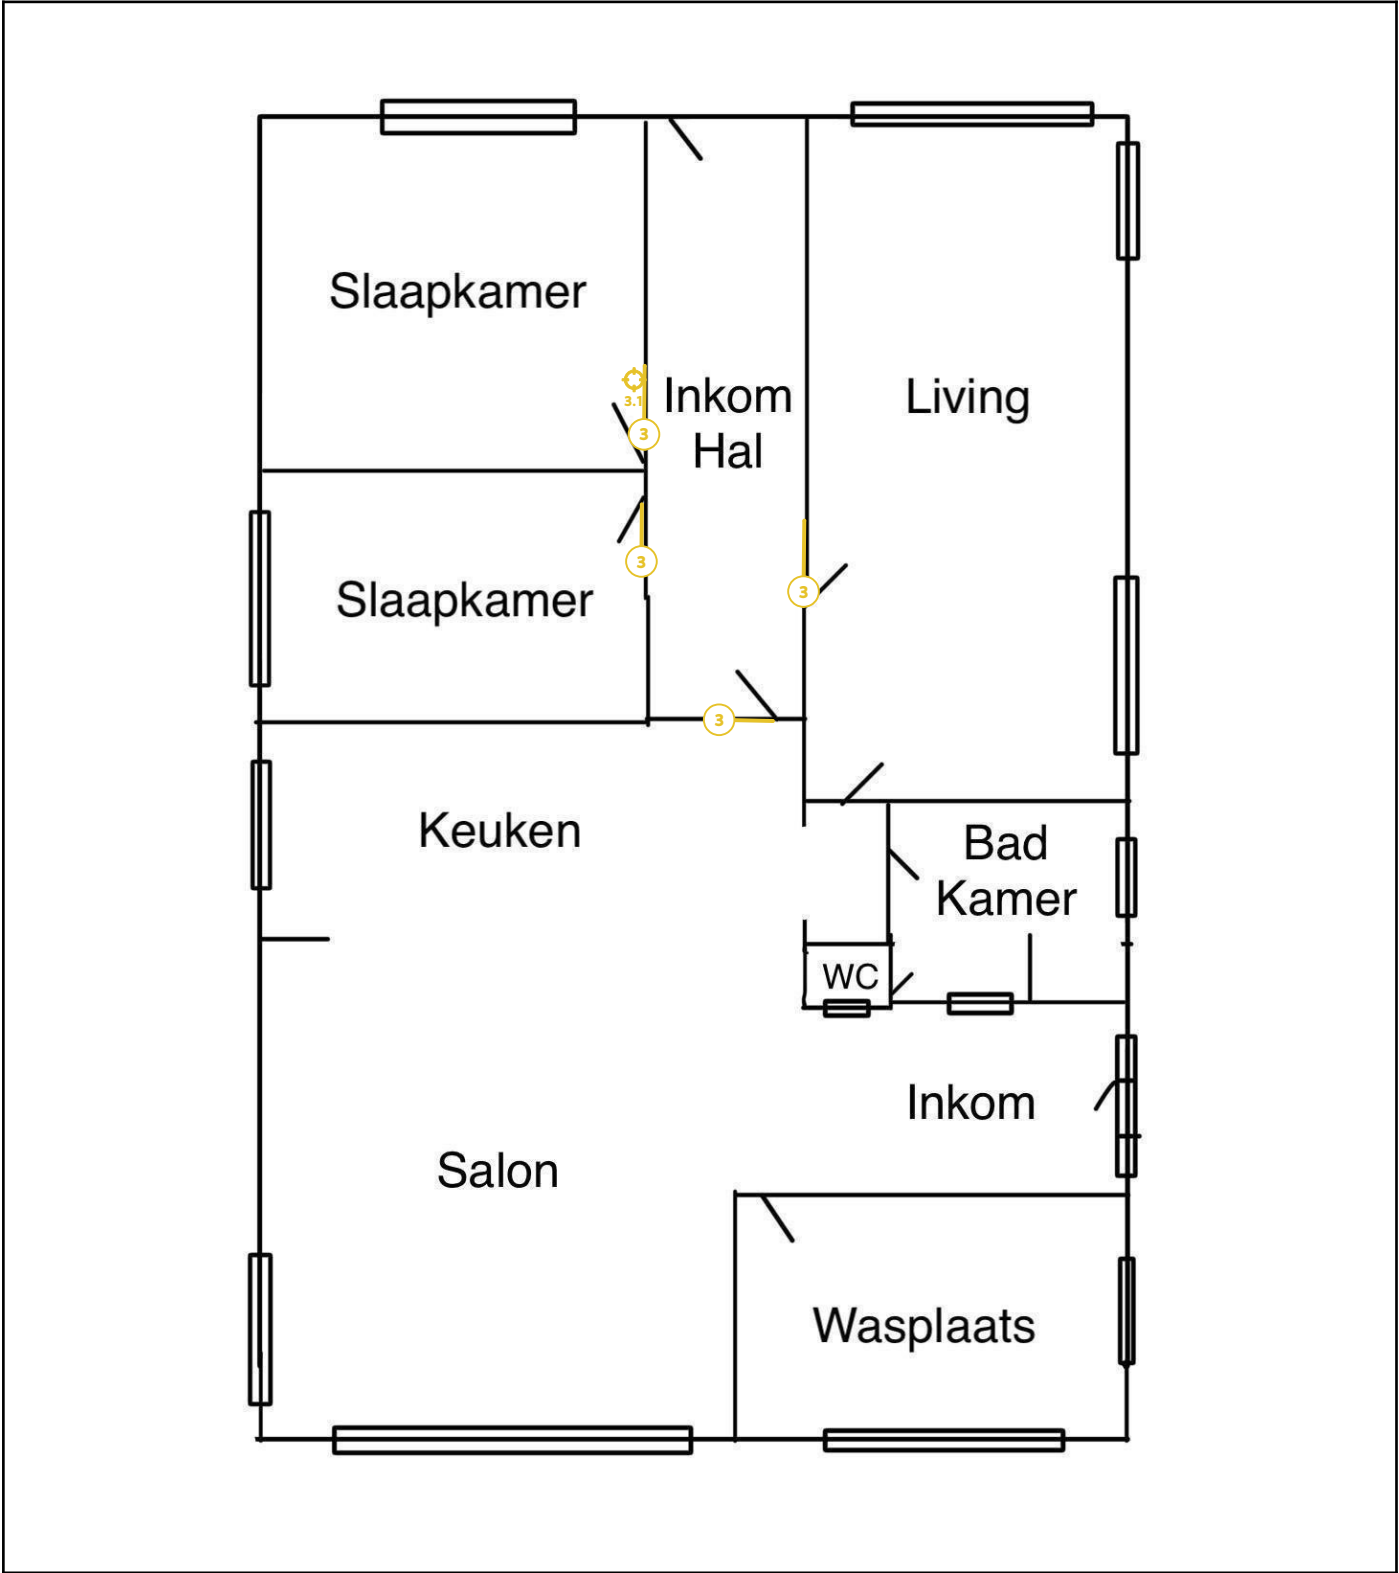
# Plan 1.4: Gelijkvloers

| 3. Deurdorpels / entreports | Asbestmateriaal | Zorgvuldig beheren |
| 3.1 Code: M09 | Puntmonster | - |

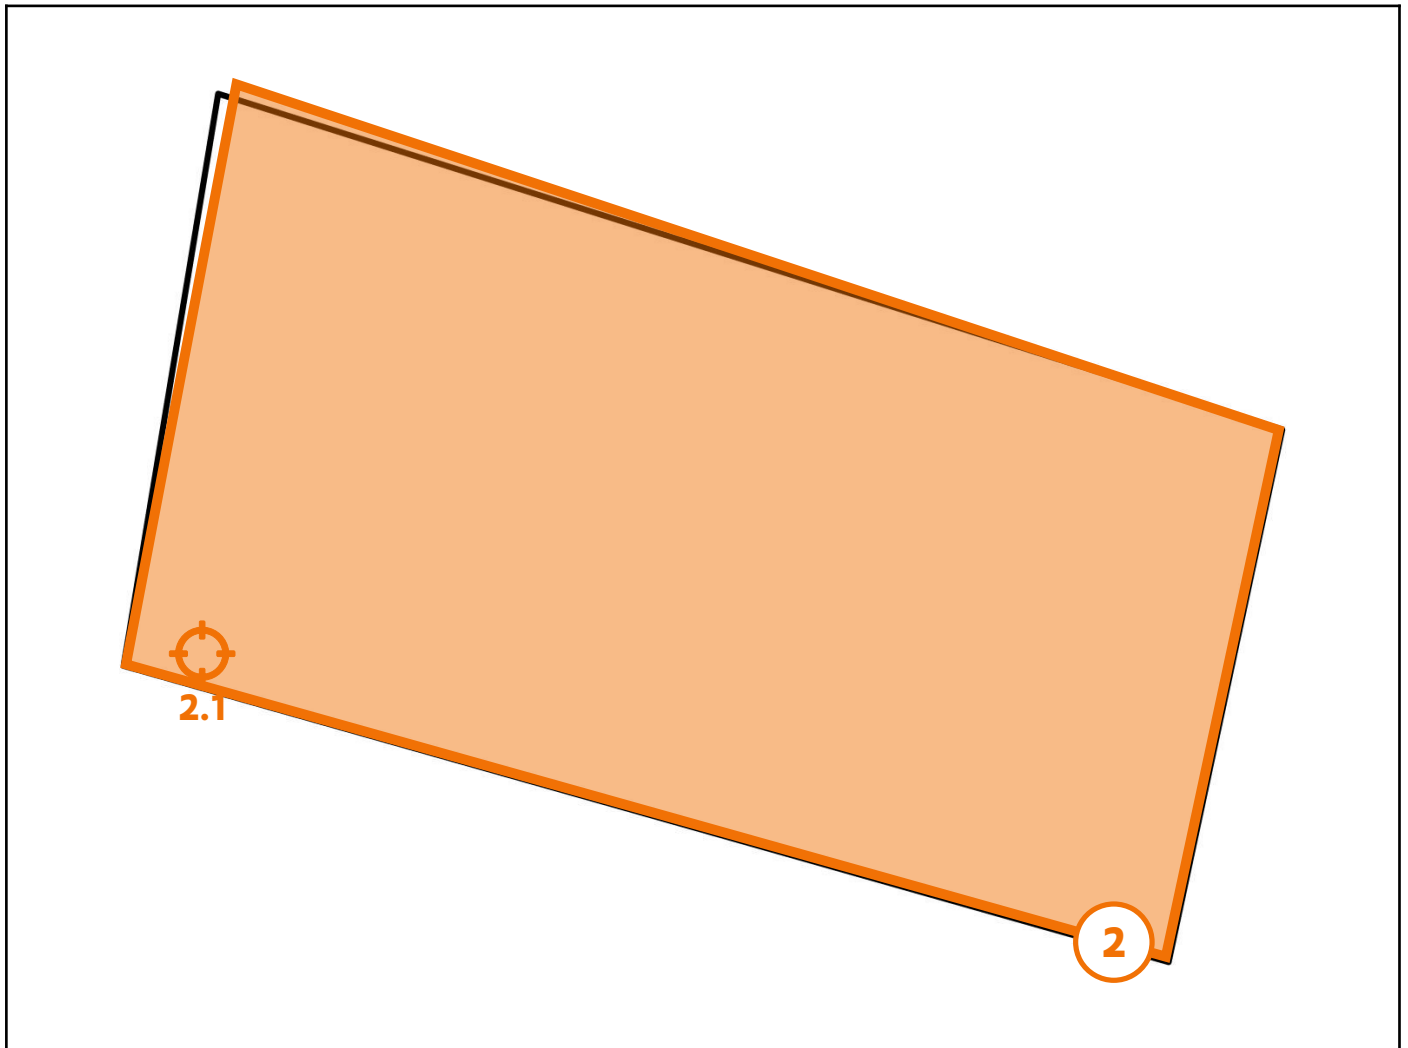
## Plan 6.1: Kippenhok plan

| Beschrijving | Type | Actie |
|---|---|---|
| 2. dakbedekking - golfplaten kippenhok | Asbestmateriaal | <a href="#">Verwijderen</a> |
| 2.1 Code: M06 | Puntmonster | - |

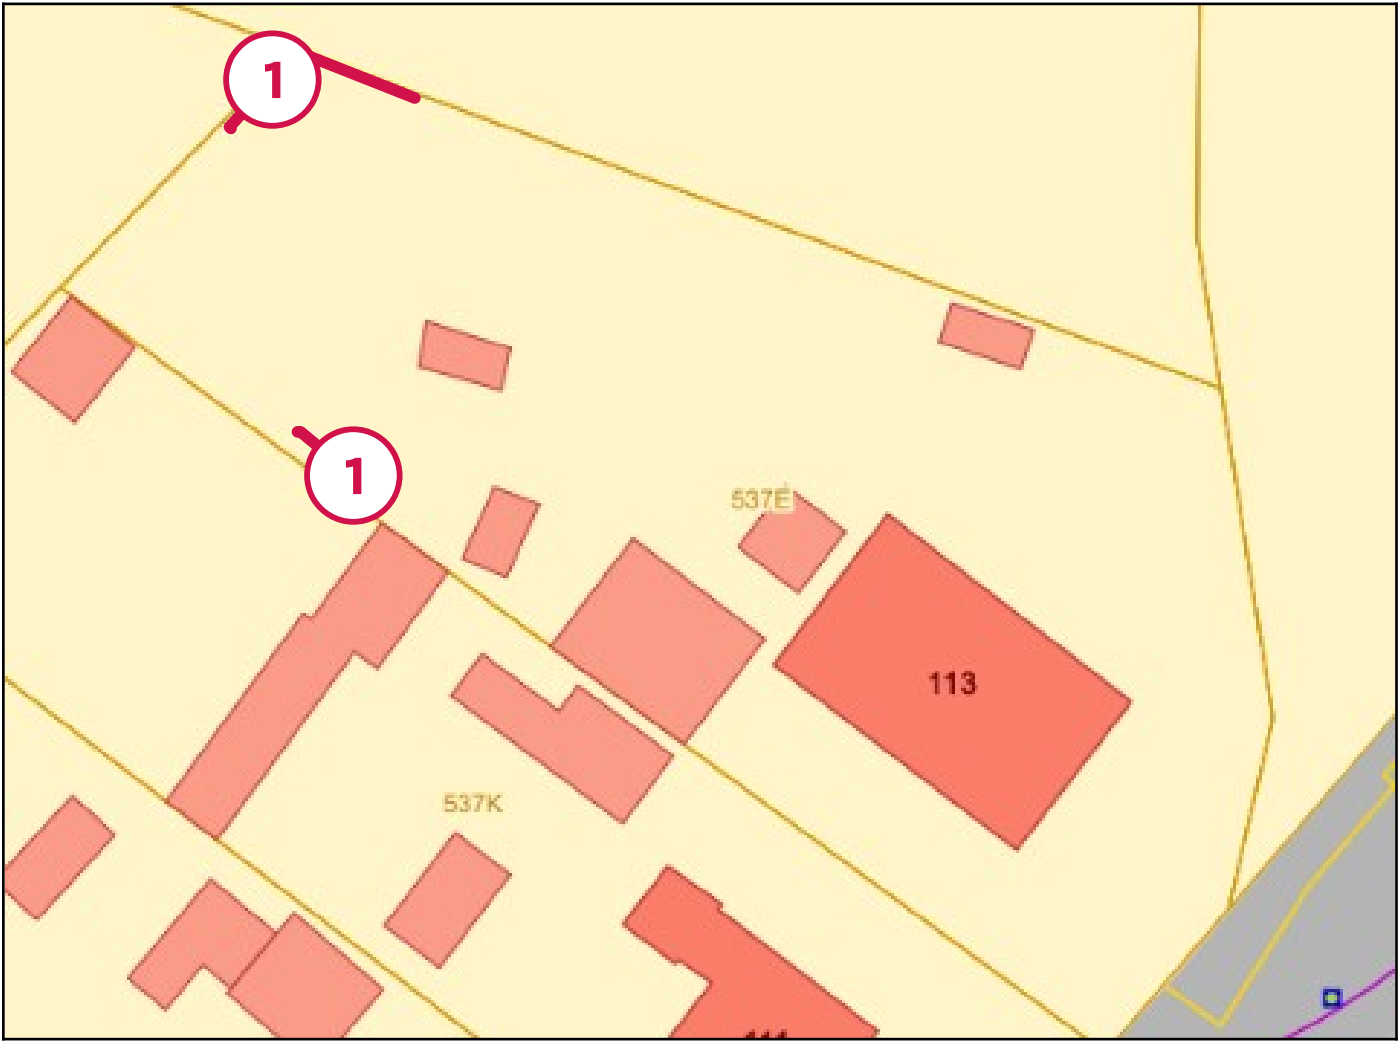
# Plan 9.1: Vaststellingen buiten de constructies

| Beschrijving | Type | Actie |
|---|---|---|
| 1. Afval golfplaten tuin | Asbestmateriaal | Dringend verwijderen |

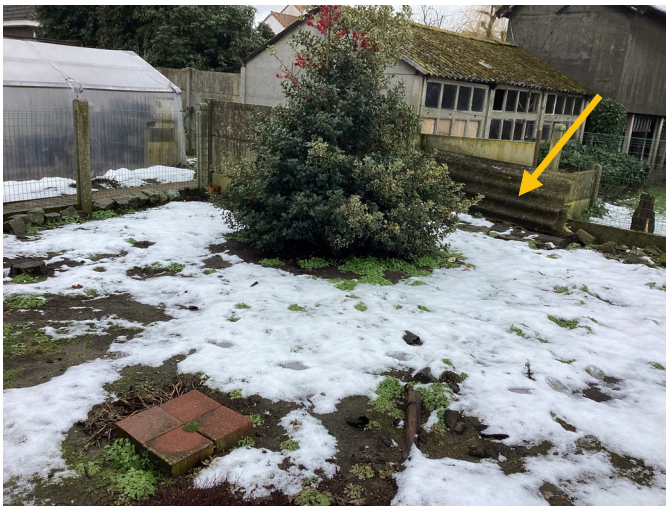
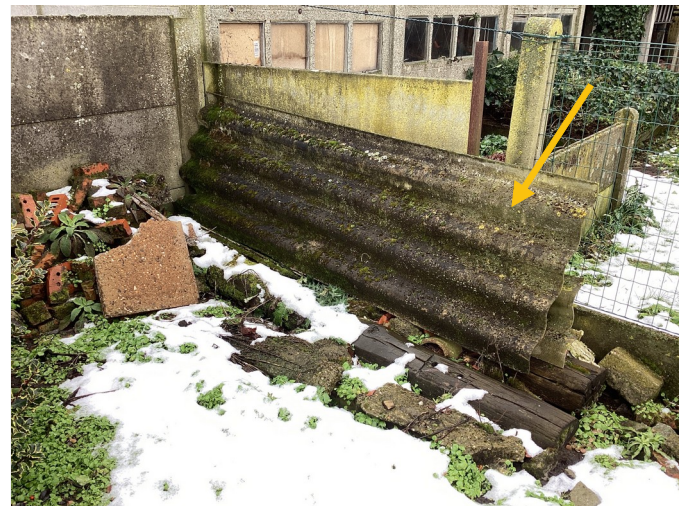
## Fiche 1: Afval golfplaten tuin

Asbestmateriaal - afvalstof

Het asbestmateriaal valt onder de mijlpaal van 2040.

**Dringend verwijderen**

| Beschrijving | Afval golfplaten tuin |
| Asbestmaterialen | <ul style="list-style-type: none"><li>Dak- en gevelbekleding - Golfplaat</li></ul> |
| Hoeveelheid (gewicht - aantal) | <ul style="list-style-type: none"><li>8,00 kg - 3 stuks</li></ul> |

- Verwijder het asbestafval.

- De toepassingen dienen in zijn geheel, zonder te breken en zonder stofvorming, verdere vergruizing verwijderd te worden. Gebruik hiervoor een vernevelaar of fixeermiddel om het asbestmateriaal eerst te fixeren.

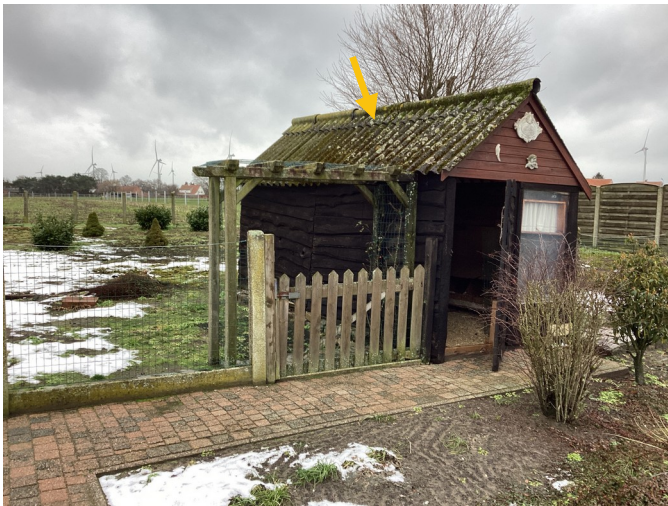
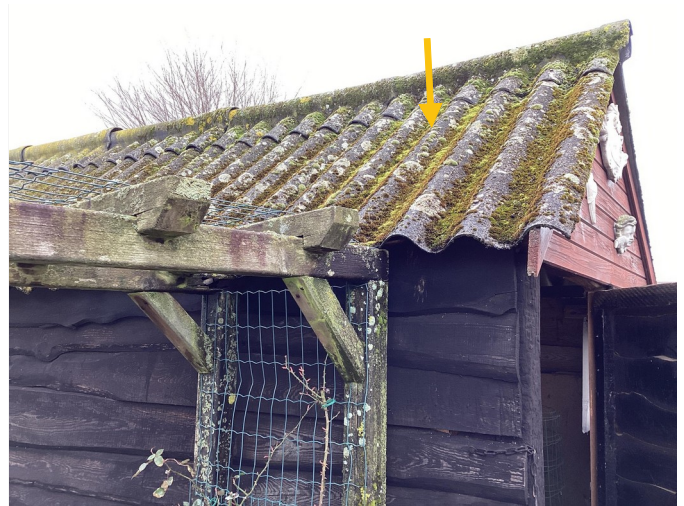
Het asbestmateriaal valt onder de mijlpaal van 2034.

Verwijderen

| Eindbeoordeling materiaalrisico | Verhoogd materiaalrisico en/of verhoogde kans op vezelvrijgave |

| Toestand van het materiaal | Matig beschadigd, matig verweerd |

| # | Type | Referentie | Resultaat |
|---|---|---|---|
| 2.1 | Puntmonster | M06 | Chrysotiel |

| Beschrijving | dakbedekking - golfplaten kippenhok |

- Zorg voor een veilig beheer. Vermijd het beschadigen van het asbestmateriaal. Controleer de toestand jaarlijks op wijzigingen.
- Hemelwater dat afspoelt van asbestcement daken of gevels kan asbestdeeltjes bevatten. Gebruik het enkel voor gesloten circuits (bv. spoelen toiletten). Reinig na het vervangen van het dak of de gevel de dakgoten en regenwaterput of -ton om asbesthoudend sediment of slib te verwijderen

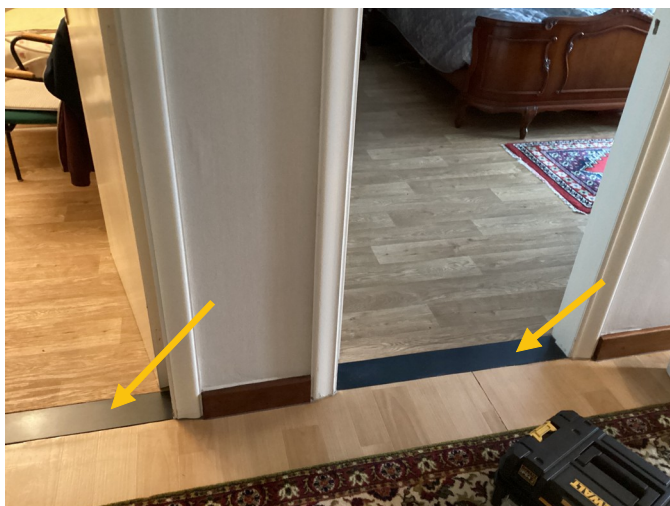
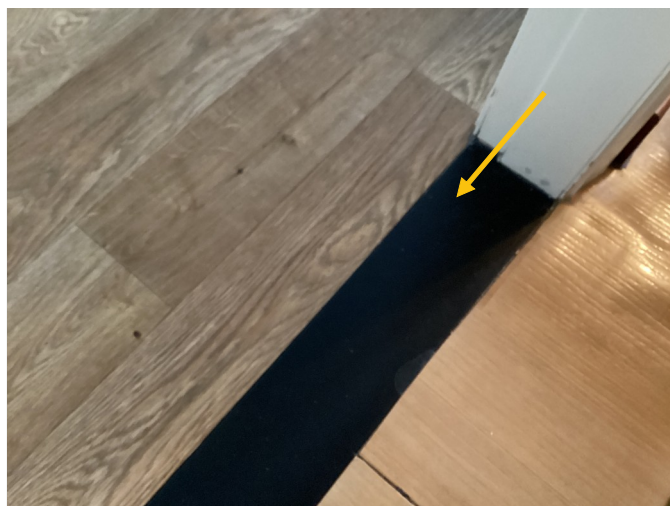
Het asbestmateriaal valt onder de mijlpaal van 2040.

Zorgvuldig beheren

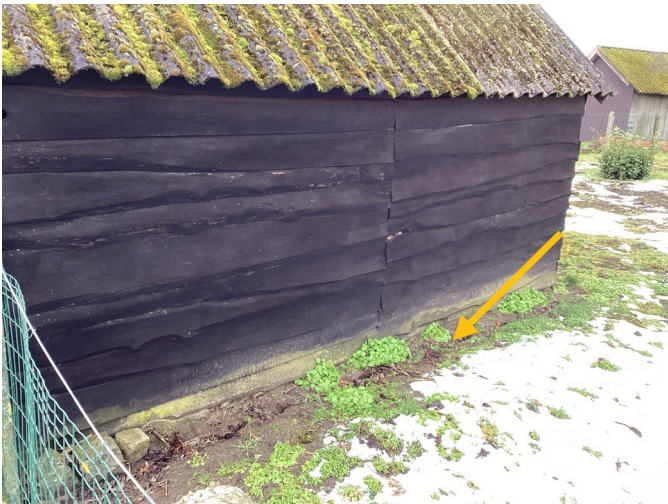
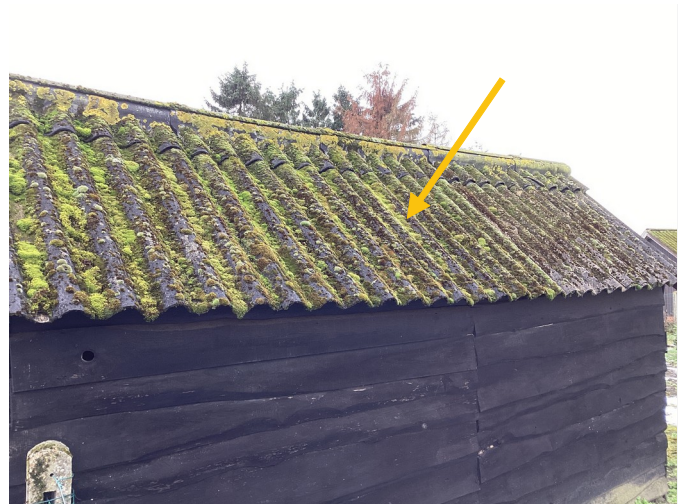
## Fiche 17: Afdruipzone dakbedekking kippenhok

Afdruipzone/afvloeizone
