# Asbestinventarisatetest

Binnendijk 40, 9130 Beveren

Attestnummer : 20241003-000061.000

Uitgegeven op : 03.10.2024

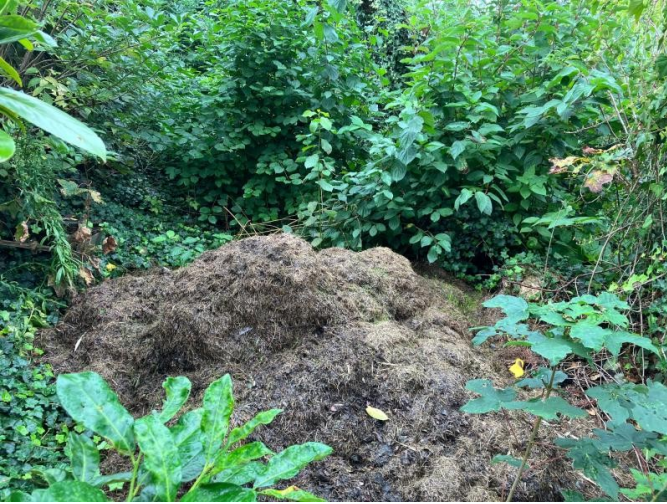
*Situeringfoto*

**Reden:** Overwoekerende vegetatie

**Uitleg van de asbestdeskundige:** Betreft een beperking op middellange termijn. De opdrachtgever is niet in staat om op een korte termijn de overwoekerde vegetatie te verwijderen.

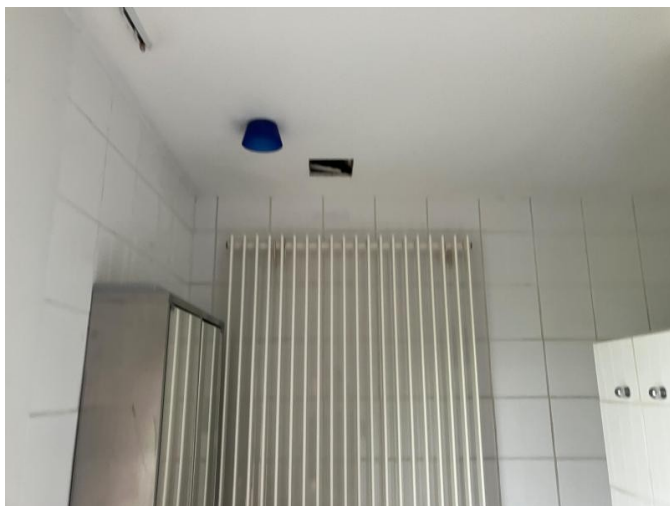
Op moment van de inspectie kon niet worden nagegaan of de tegelijm achter de muurtegels/plinten asbestverdacht is. Bij renovatie of verwijdering van de tegels dient het materiaal te worden geanalyseerd voor de werken van start gaan.

Identificatiemethode	Redelijk vermoeden
Primaire drager	Binnenwand
(Asbest)materiaal	In-situ afwerkingslagen - Lijm laag

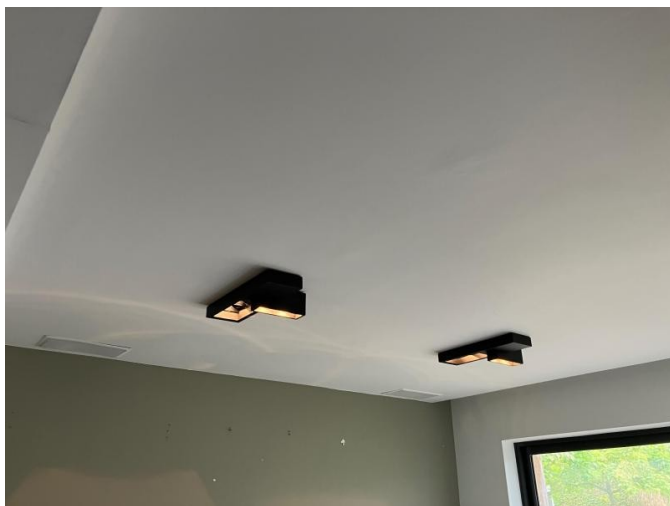
Het plafond bestaat uit niet-asbestverdachte gipskartonplaten. Zonder destructie is het niet mogelijk om na te gaan of er asbestverdachte materialen aanwezig zijn achter de gipskartonplaten.

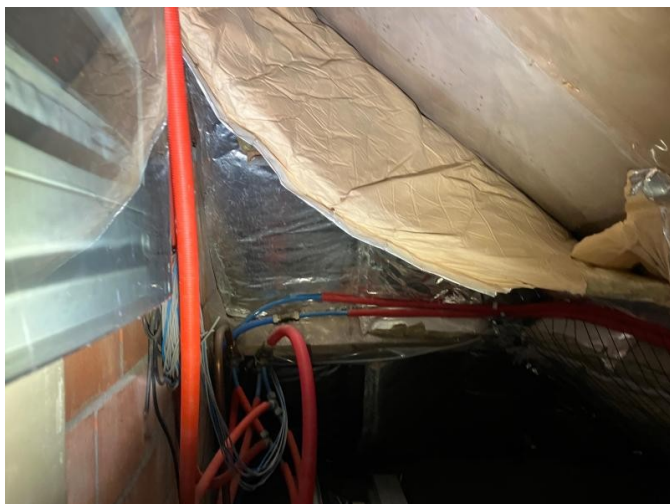
Tijdens de inspectie kon het onderdak worden geïnspecteerd en werd er vastgesteld dat dit niet bestaat uit asbestverdacht materiaal.

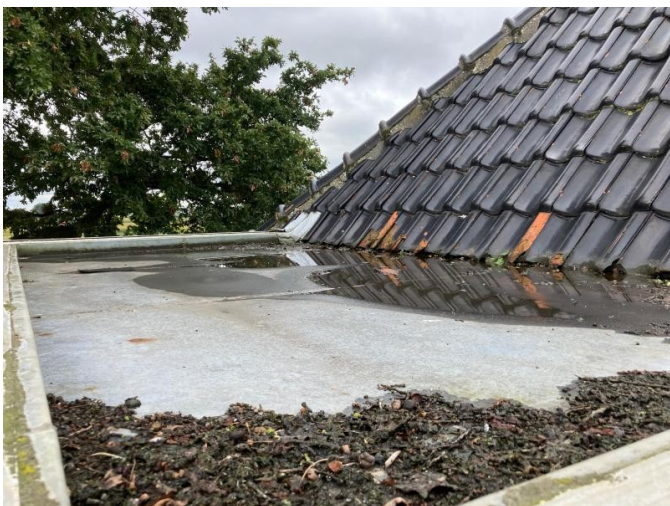
EPDM staat voor ethyleen-propyleen-dieen-monomeer. Deze combinatie zorgt ervoor de EPDM een heel flexibel, waterdicht en elastisch dak rubber is dat geen asbest bevat. Mogelijk zijn er onderliggende asbestverdachte lagen die niet waarneembaar waren op moment van de inspectie. Bij renovatie- of sloopwerken dient er eerst te worden gekeken of er onderliggende asbestverdachte lagen aanwezig zijn. Tevens dient er een staalname te gebeuren per verdacht laag.

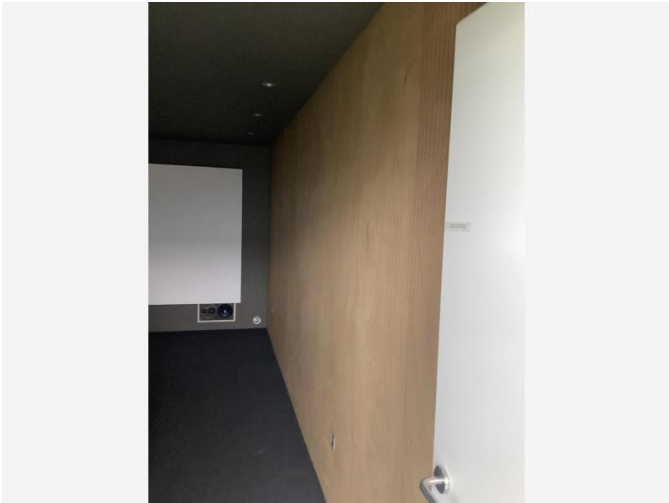
De valse wand bestaat uit niet-asbestverdachte houten/PVC platen. Zonder destructie is het niet mogelijk om na te gaan of er asbestverdachte materialen aanwezig zijn achter de platen.

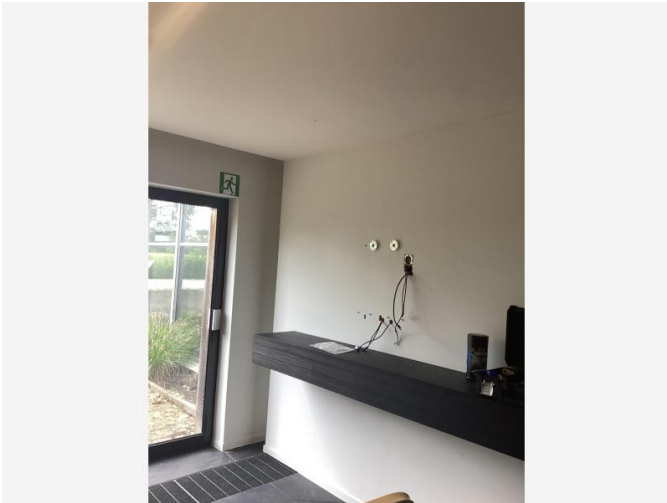
De valse wand bestaat uit niet-asbestverdachte gipskartonplaten. Zonder destructie is het niet mogelijk om na te gaan of er asbestverdachte materialen aanwezig zijn achter de gipskartonplaten .

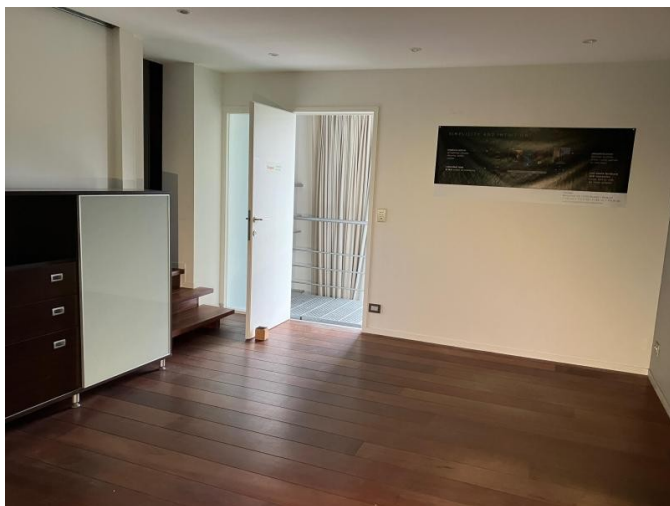
De aanwezige vloerbekleding is niet asbestverdacht. De onderliggende laag was echter niet inspecteerbaar zonder destructie tijdens de inspectie. Mogelijk is de onderliggende laag asbestverdacht.

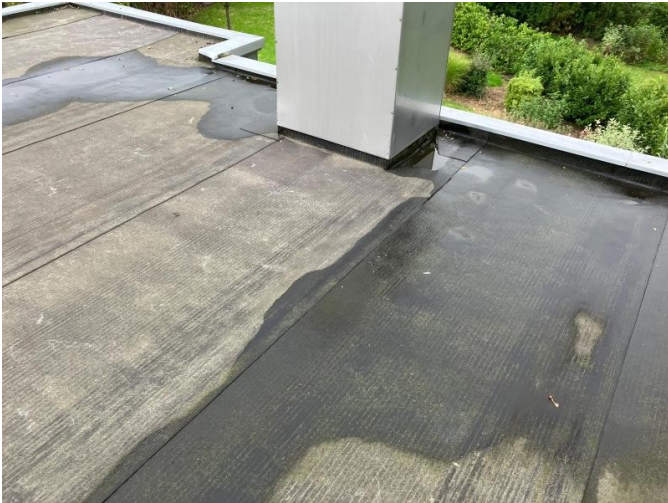
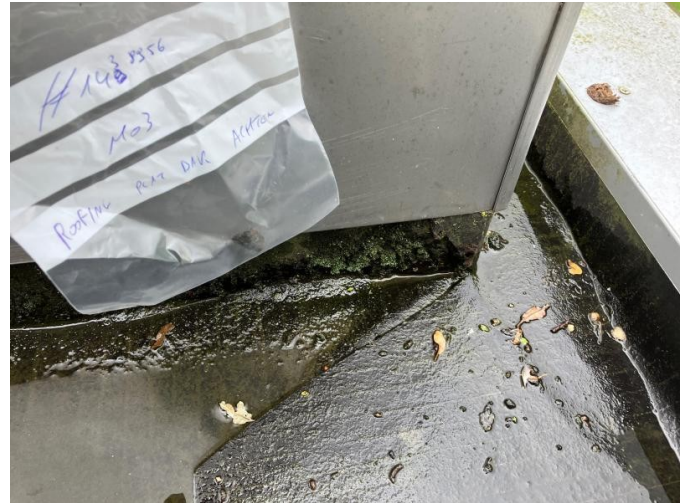
Geen asbest

#	Type	Referentie	Resultaat
9.1	Puntmonster	M03	Geen asbest

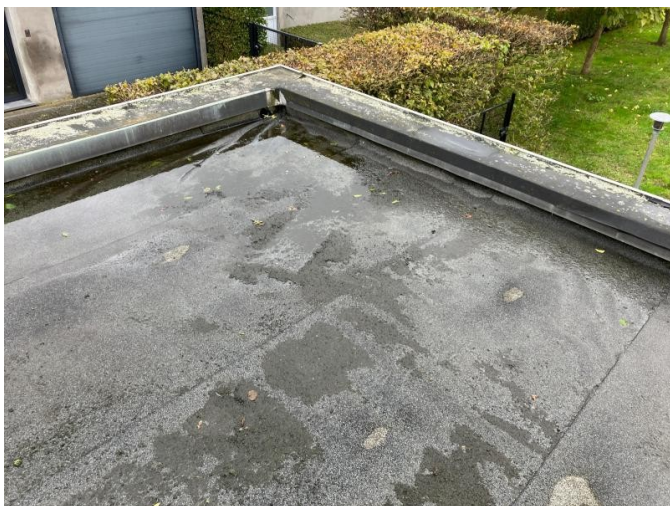
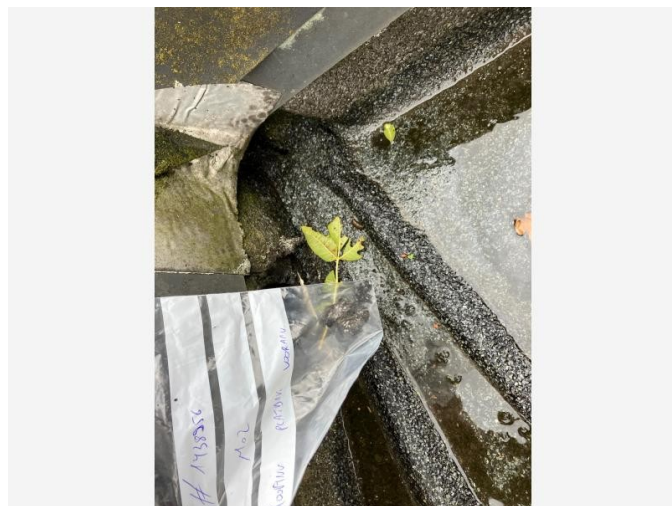
Geen asbest

#	Type	Referentie	Resultaat
10.1	Puntmonster	M02	Geen asbest

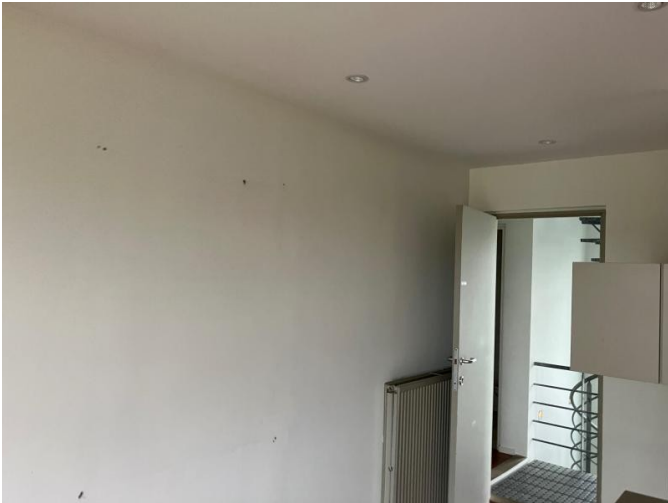
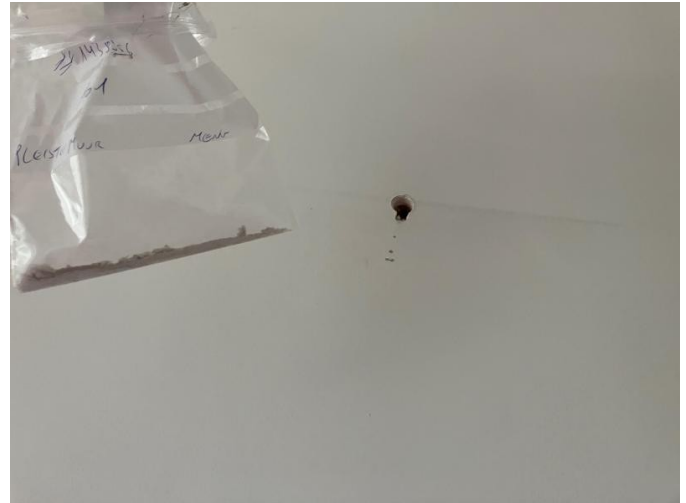
# Fiche 11: Pleisterwerk wanden

Geen asbest

#	Type	Referentie	Resultaat
11.1	Mengmonster	M01	Geen asbest
