Asbestinventarisatetest

Binnendijk 40/+, 9130 Beveren

Attestnummer : 20241003-000066.000

Niet-asbestveilig

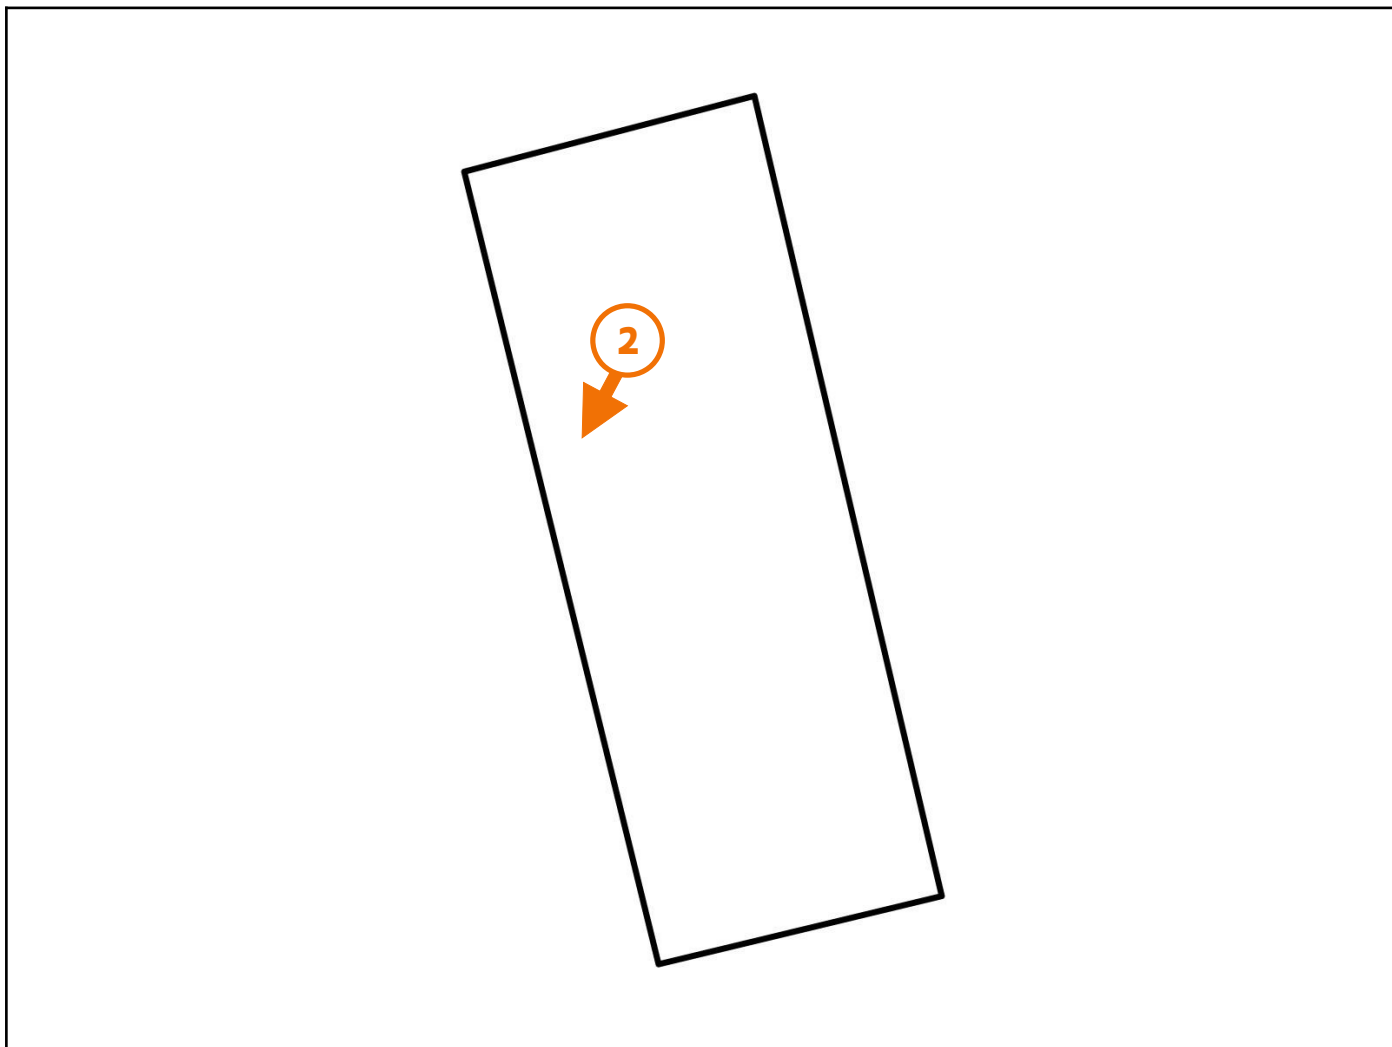
Plan 1.3: Zolder

Beschrijving	Type	Actie
2. Bakeliet - lamp	Asbestmateriaal	Verwijderen

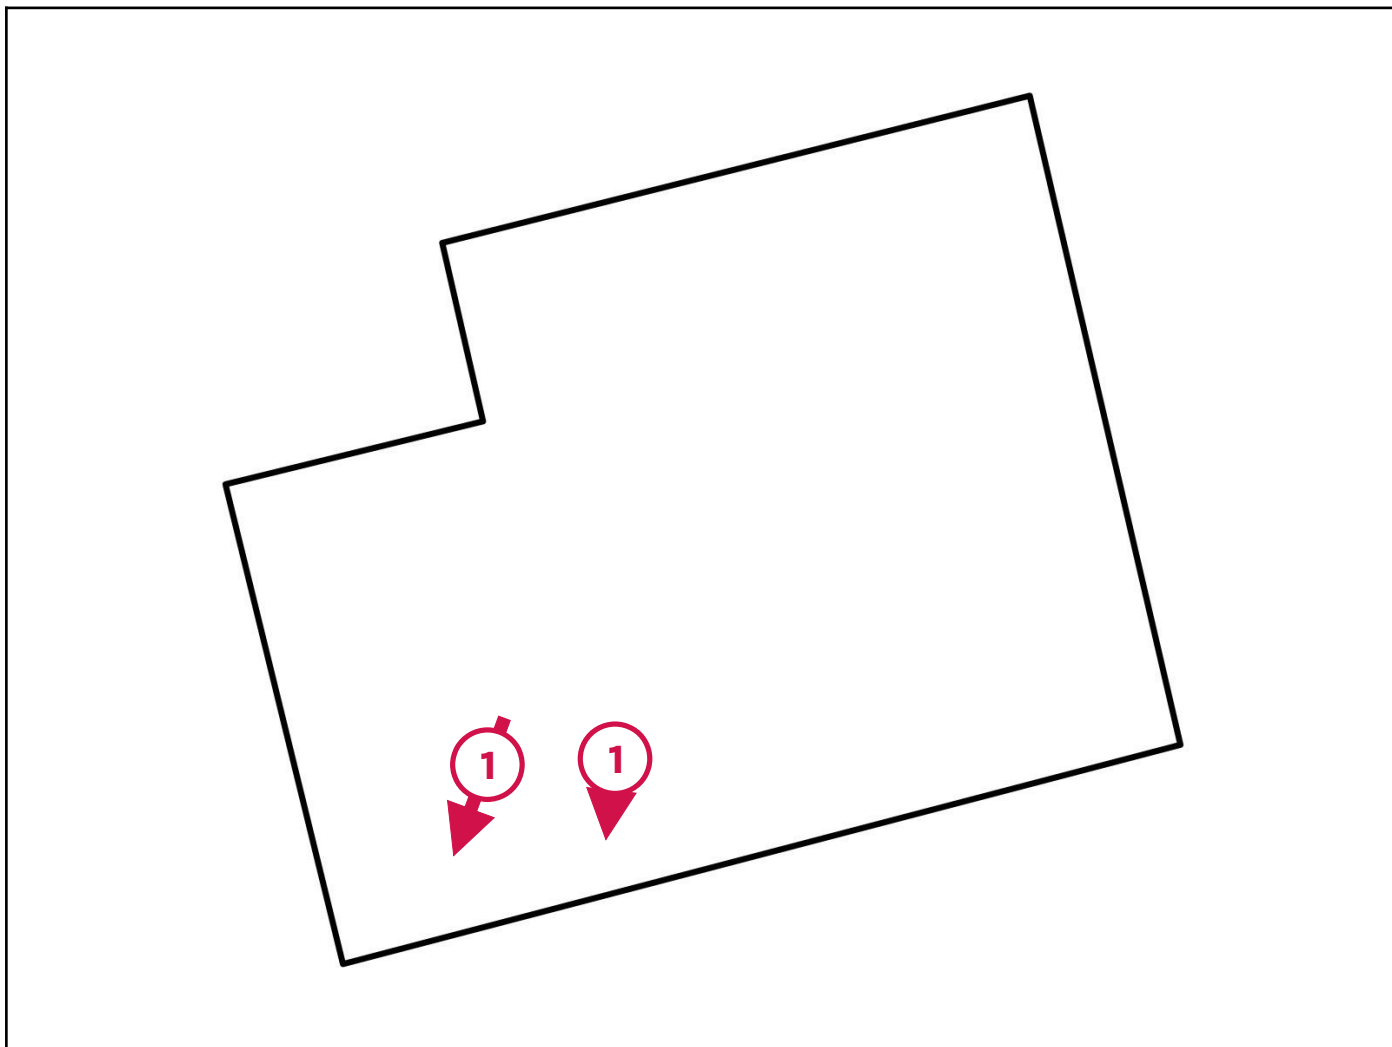
Plan 2.1: Garage

Beschrijving	Type	Actie
1. Bakeliet restanten	Asbestmateriaal	Dringend verwijderen

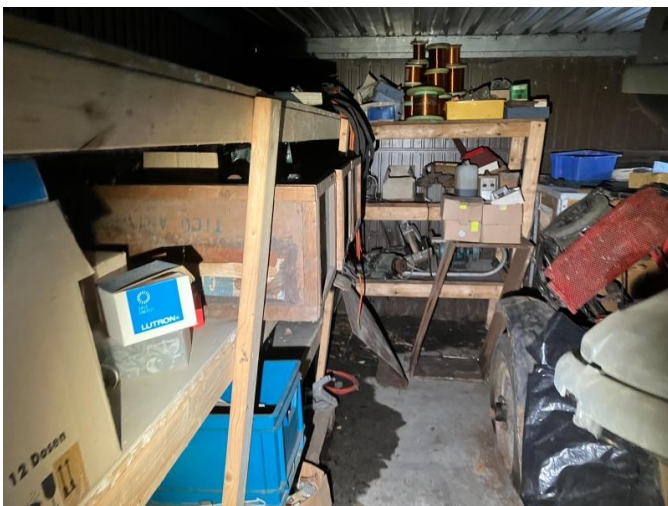
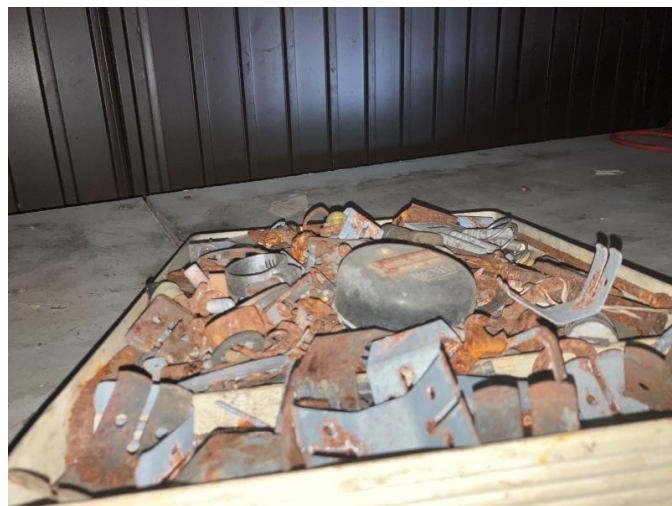
Het asbestmateriaal valt onder de mijlpaal van 2040.

Dringend verwijderen

Beschrijving	Bakeliet restanten
Type afvalstof	Betreft stock-voorraad of gedemonteerde asbestmaterialen
Aanwezige resten	Afgebroken materiaal dat bestaat uit bakeliet
Omgeving	Binnen
Primaire drager	Communicatie en elektrische infrastructuur en uitrusting
Asbestmaterialen	<ul style="list-style-type: none">• Plaat, paneel, tablet - Type Bakeliet
Bindmiddel van asbestmateriaal	Kunststof of -hars
Gebondenheid op basis van bindmiddel	Hecht
Hoeveelheid (gewicht - aantal)	<ul style="list-style-type: none">• 1,00 kg - 1 stuk
Totaal gewicht	1,00 kg
Eenvoudig bereikbaar	Ja
Identificatiemethode	Vaststelling zonder monsternamen
Opmerking	Hoeveelheid is een schatting

- Verwijder het asbestafval.

- Eenvoudige handelingen: mag via doe-het-zelf of door werknemer(s) met opleidingsattest eenvoudige handelingen
Deze toepassing mag verwijderd worden via deze methode. Bijkomende info (oa voorzorgsmaatregelen) kan je terugvinden achteraan in dit attest onder de rubriek toelichting.

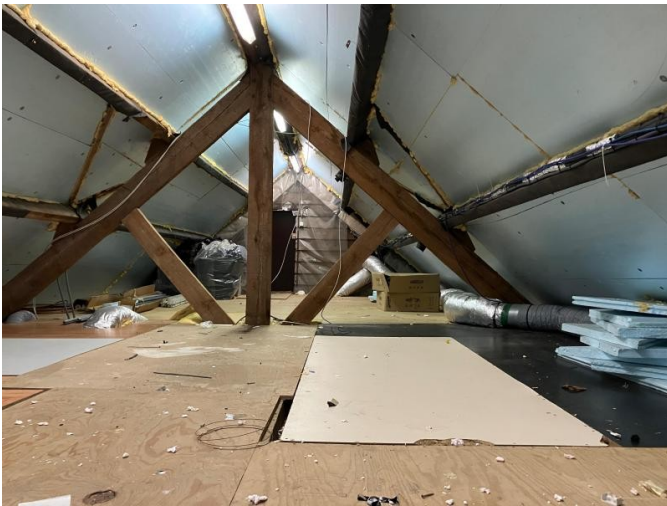
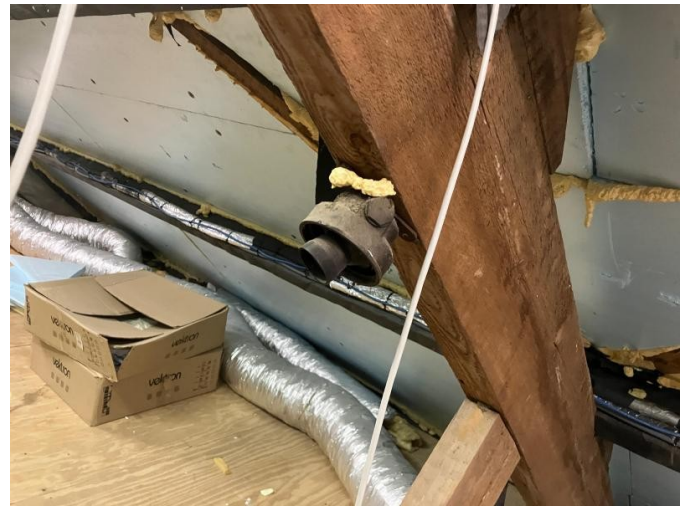
Verwijderen

Eindbeoordeling materiaalrisico	Verhoogd materiaalrisico en/of verhoogde kans op vezelvrijgave
---------------------------------	--

Gebondenheid	Categorie 1: hechtgebonden in oorsprong
Asbestsoort (vezeltype)	Crocidoliet aanwezig
Asbestconcentratie	Laag (< 50%)
Afschermingsgraad van het gehele materiaal	Geheel of deels (ook) vrij aan de binnenlucht
Toestand van het materiaal	Licht beschadigd, licht verweerd. Intact calciumsilicaatmateriaal of categorie III 'gebondenheid'

Beschrijving	Bakeliet - lamp
Omgeving	Binnen
Primaire drager	Communicatie en elektrische infrastructuur en uitrusting
Asbestmateriaal	Plaat, paneel, tablet - Type Bakeliet
Bindmiddel van asbestmateriaal	Kunststof of -hars
Gebondenheid op basis van bindmiddel	Hecht
Hoeveelheid (oppervlakte - dikte - aantal)	• 0,40 m ² - 1,00 cm - 1 stuk
Totaal volume	0,004 m ³
Eenvoudig bereikbaar	Ja
Bevestigingswijze	• Geschroefd
Identificatiemethode	Vaststelling zonder monstername
Destructieve handeling voor identificatie	Nee
Opmerking	De genoteerde hoeveelheid betreft een schatting.

- Zorg voor een veilig beheer. Vermijd het beschadigen van het asbestmateriaal. Controleer de toestand jaarlijks op wijzigingen.

- Eenvoudige handelingen: mag via doe-het-zelf of door werknemer(s) met opleidingsattest eenvoudige handelingen
Deze toepassing mag verwijderd worden via deze methode. Bijkomende info (oa voorzorgsmaatregelen) kan je terugvinden achteraan in dit attest onder de rubriek toelichting.

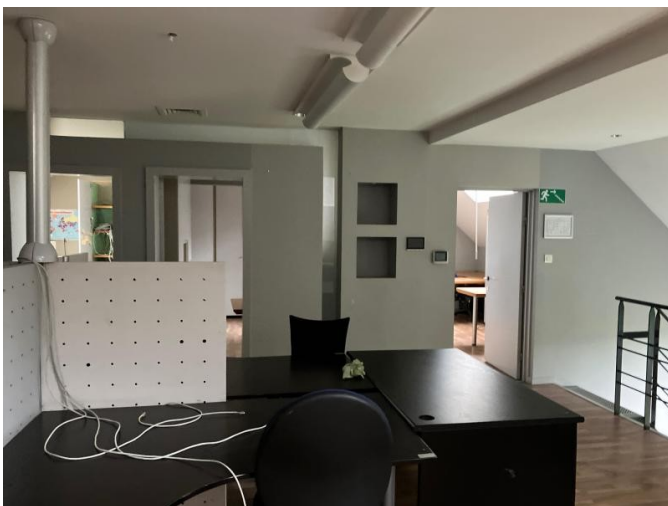
Het plafond bestaat uit niet-asbestverdachte gipskartonplaten. Zonder destructie is het niet mogelijk om na te gaan of er asbestverdachte materialen aanwezig zijn achter de gipskartonplaten.

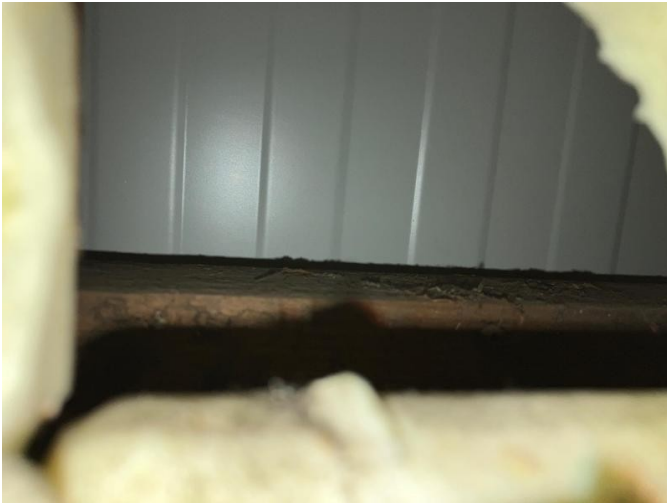
Tijdens de inspectie kon het onderdak worden geïnspecteerd en werd er vastgesteld dat dit niet bestaat uit asbestverdacht materiaal.

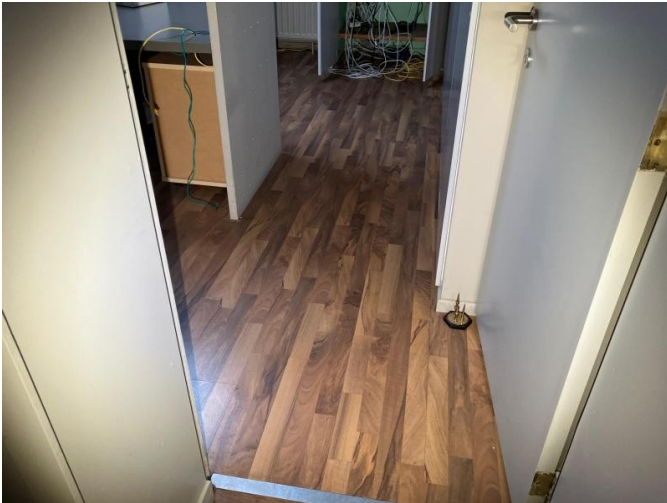
De aanwezige vloerbekleding is niet asbestverdacht. De onderliggende laag was echter niet inspecteerbaar zonder destructie tijdens de inspectie. Mogelijk is de onderliggende laag asbestverdacht.

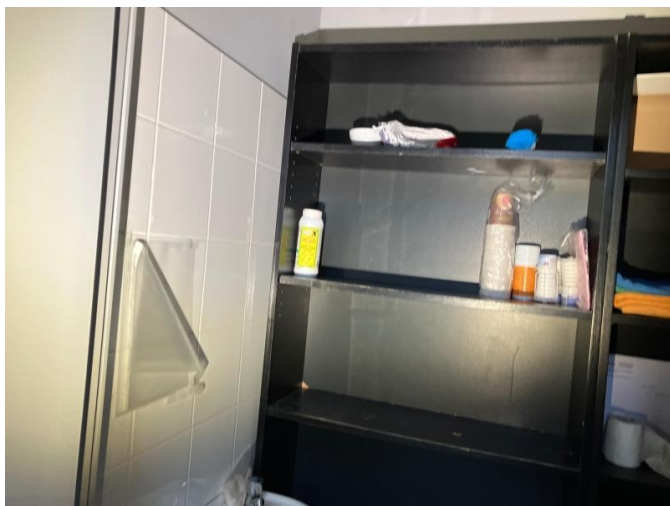
Op moment van de inspectie kon niet worden nagegaan of de tegellijm achter de muurtegels/plinten asbestverdacht is. Bij renovatie of verwijdering van de tegels dient het materiaal te worden geanalyseerd voor de werken van start gaan.

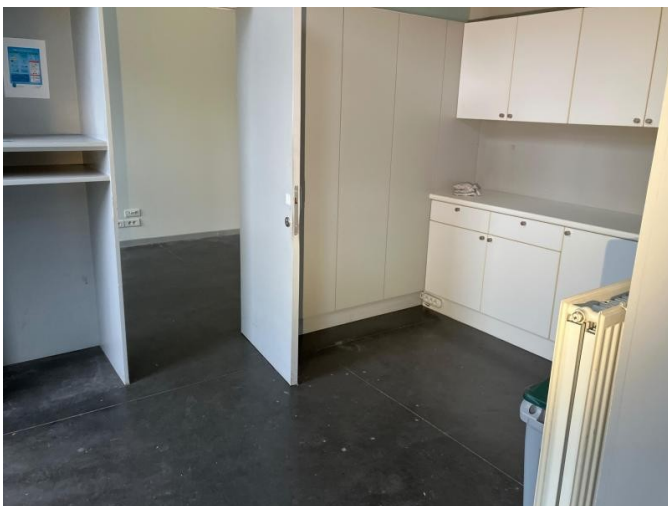
De valse wand bestaat uit niet-asbestverdachte gipskartonplaten. Zonder destructie is het niet mogelijk om na te gaan of er asbestverdachte materialen aanwezig zijn achter de gipskartonplaten .

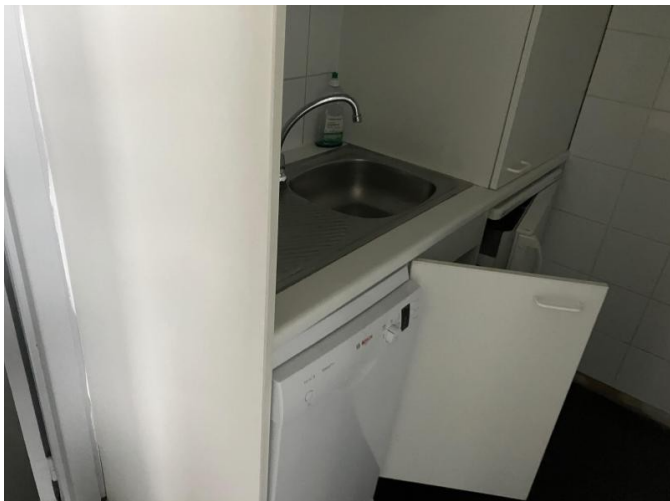
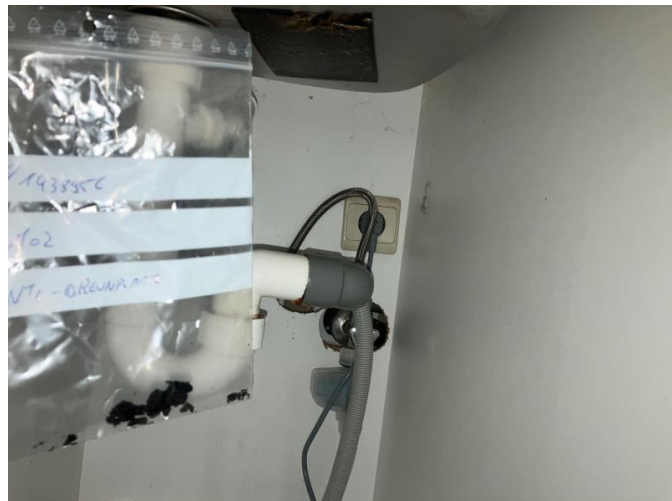
Fiche 9: Ontdreuningsplaat/anti-dreunplaat onder spoelbak

Geen asbest

#	Type	Referentie	Resultaat
9.1	Puntmonster	M02	Geen asbest

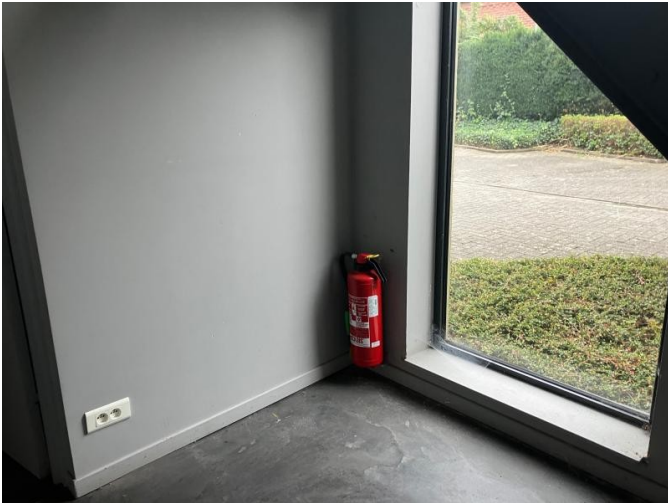
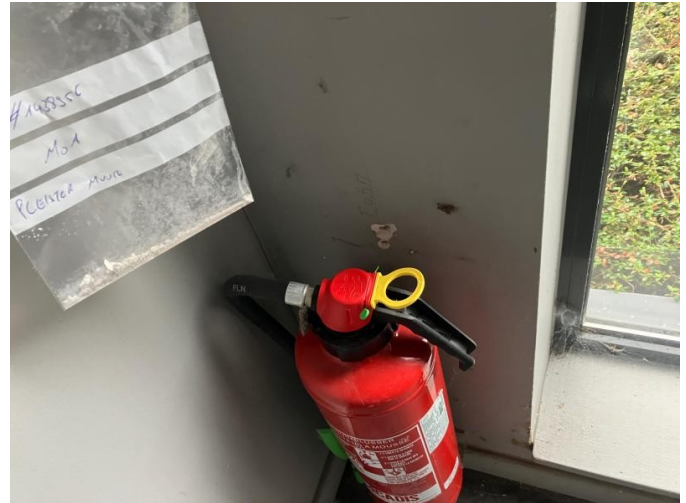
Fiche 10: Pleisterwerk wanden

Geen asbest

#	Type	Referentie	Resultaat
10.1	Puntmonster	M01	Geen asbest
