# Asbestinventarisatetest

Sint-Maartenstraat 43/0303, 3000 Leuven

Attestnummer : 20260220-000360.000

Uitgegeven op : 20.02.2026

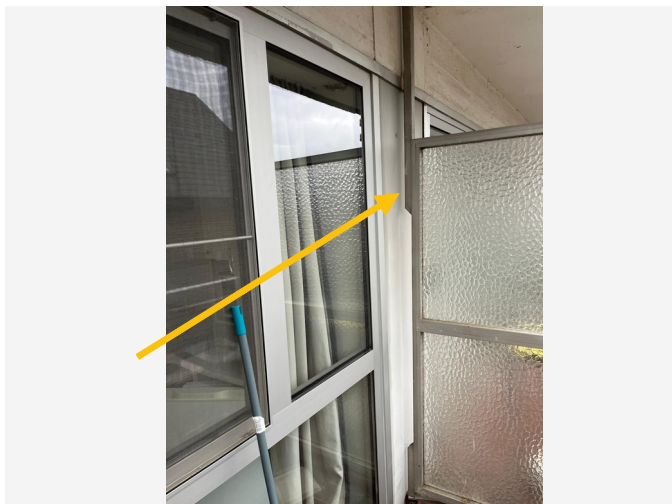
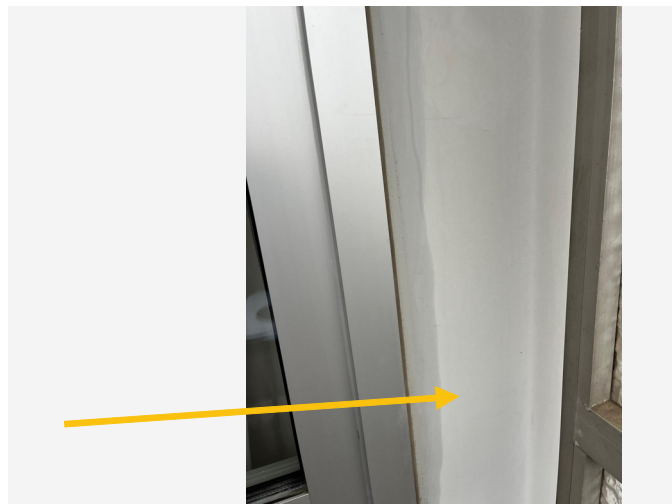
Het asbestmateriaal valt onder de mijlpaal van 2034.

Verwijderen

| Eindbeoordeling materiaalarisico | Laag materiaalarisico en/of verlaagde kans op vezelvrijgave |

| Asbestsoort (vezeltype) | Crocidoliet aanwezig |
| Toestand van het materiaal | Licht beschadigd, licht verweerd. Intact calciumsilicaatmateriaal of categorie III 'gebondenheid' |

| Beschrijving | Asbestcementen wandplaten |
| Omgeving | Buiten |
| Hoeveelheid (oppervlakte - dikte - aantal) | • 1,50 m <sup>2</sup> - 0,60 cm - 2 stuks |

- Verwijder dit asbestmateriaal zo snel mogelijk. Volg de toestand goed op.
- Voer bijkomende staalname(s) uit.

- Eenvoudige handelingen: mag via doe-het-zelf of door werknemer(s) met opleidingsattest eenvoudige handelingen  
Deze toepassing kan door een aannemer die over een opleidingsattest eenvoudige handelingen beschikt of door een particulier (doe-het-zelf), verwijderd worden indien er geen verhoogd risico op vrijgave van asbestvezels (max. concentratie 0,01 vezels/cm<sup>3</sup> - CODEX Art. VI.3-54) ontstaat en de toepassing voorafgaand wordt gefixeerd/bevochtigd; de individuele elementen zonder machinale werktuigen (boormachine, slijpschijf, hogedrukreiniger,...) en zonder breken of gooien een voor een losgemaakt worden; en ten slotte dubbel en luchtdicht verpakt weggevoerd worden naar een erkend afvalpunt (recyclagepark).

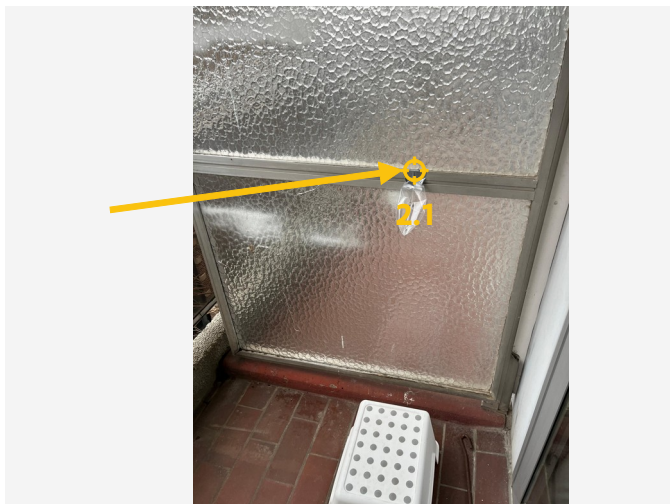
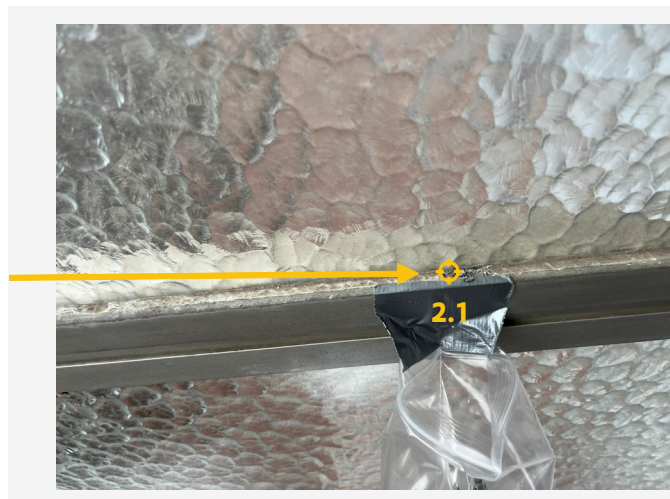
Het asbestmateriaal valt onder de mijlpaal van 2040.

Zorgvuldig beheren

| Eindbeoordeling materiaalisico | Laag materiaalisico en/of verlaagde kans op vezelvrijgave |

| Asbestsoort (vezeltype) | Alleen chrysotiel |
| Toestand van het materiaal | Licht beschadigd, licht verweerd. Intact calciumsilicaatmateriaal of categorie III 'gebondenheid' |

| # | Type | Referentie | Resultaat |
|---|---|---|---|
| 2.1 | Puntmonster | 88388/S4 | Chrysotiel |

| Beschrijving | Mastiek afscheidingsramen terras |

- Zorg voor een veilig beheer. Vermijd het beschadigen van het asbestmateriaal. Controleer de toestand jaarlijks op wijzigingen.

- Eenvoudige handelingen: mag via doe-het-zelf of door werknemer(s) met opleidingsattest eenvoudige handelingen  
Hecht gebonden toepassing, mag via doe het zelf mits inachtnaam van de geëigende veiligheidsmaatregelen. Verwijder de schermen in hun geheel. (Wegwerpoveral type 5/6, handschoenen, en masker met fpp3 filter). Vermijd beschadigen en breuk van de toepassing. Meer en uitgebreidere informatie vindt u bij de Codex Boek VI Titel 3 Of bij Vlare II Hfdst. 4.7 en 6.4
- Eenvoudige handelingen: enkel door erkend asbestverwijderaar  
Hecht gebonden toepassing, wegens moeilijkheidsgraad best door een erkende asbestverwijderaar/ramenman; (Wegwerpoveral type 5/6, handschoenen, en masker met fpp3 filter). Vermijd beschadigen en breuk van de toepassing. Meer en uitgebreidere informatie vindt u bij de Codex Boek VI Titel 3 Of bij Vlare II Hfdst. 4.7 en 6.4

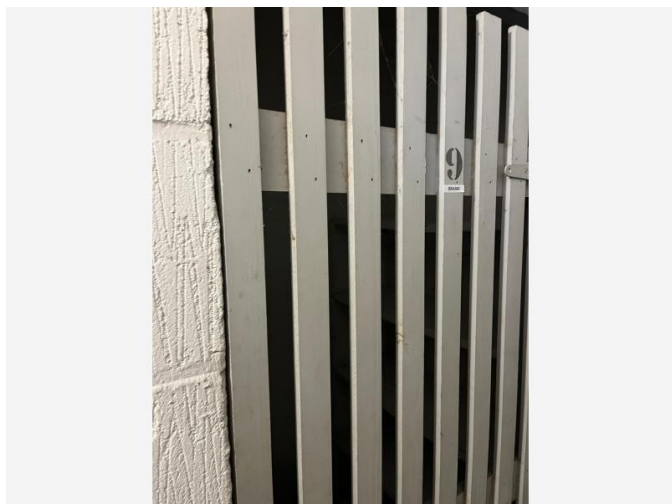
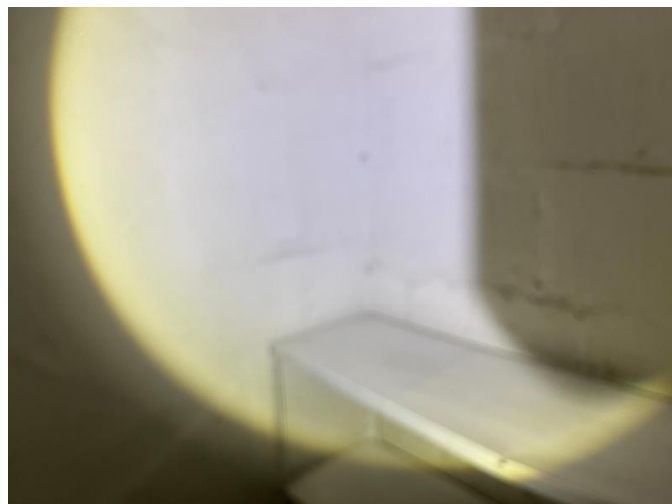
De berging werd gecontroleerd, er werd geen asbest verdacht materiaal vastgesteld.

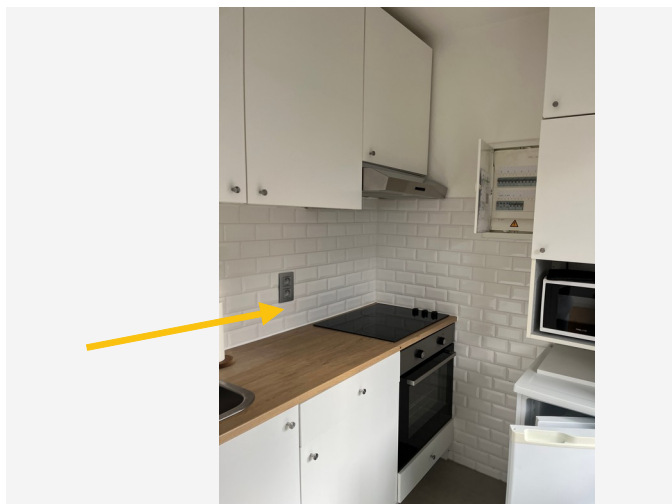
Er werd een niet-destructief onderzoek uitgevoerd, de lijm laag achter tegels en plinten kan echter asbestverdacht zijn. Dit kon niet worden onderzocht binnen de scope van deze opdracht.

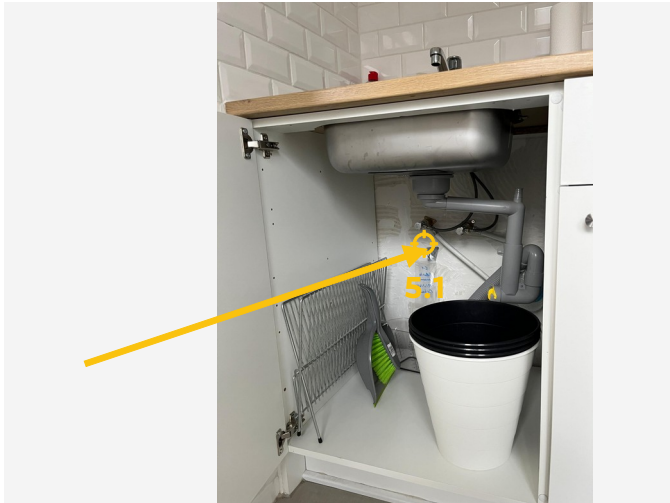
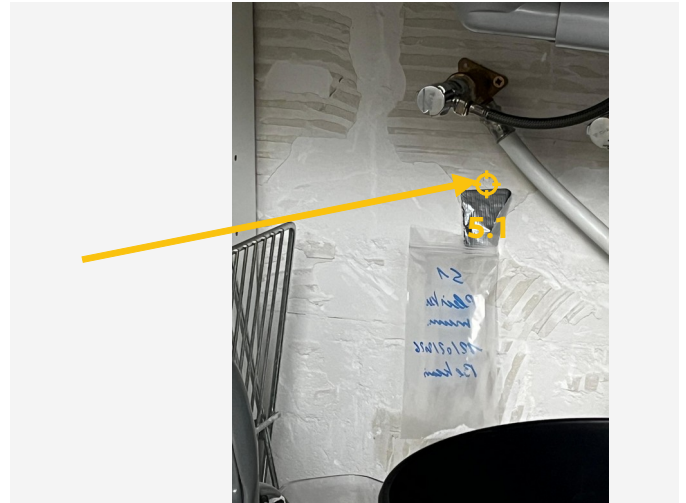
## Fiche 5: Pleisterwerk muren

Geen asbest

| # | Type | Referentie | Resultaat |
|---|---|---|---|
| 5.1 | Mengmonster | 88388/S1 | Geen asbest |

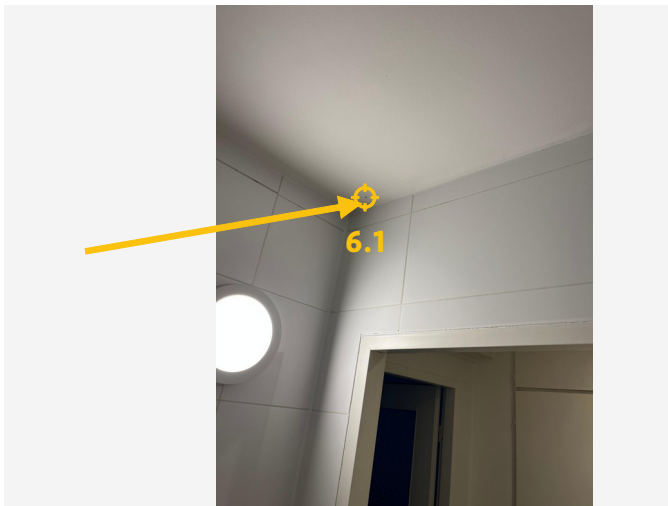
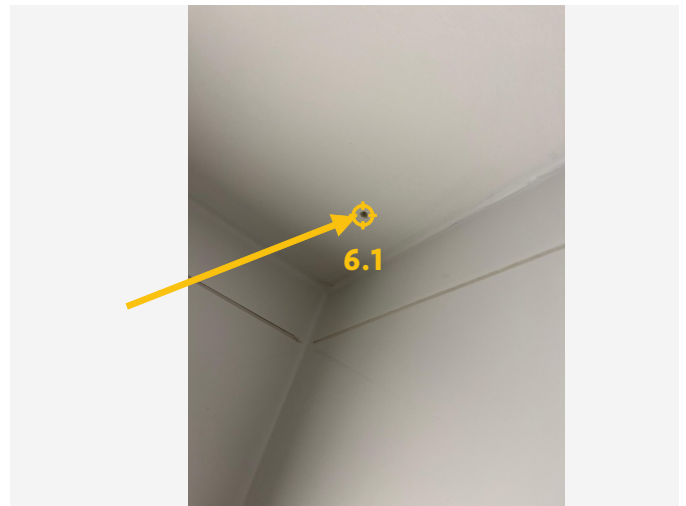
## Fiche 6: Pleisterwerk plafonds

Geen asbest

| # | Type | Referentie | Resultaat |
|---|---|---|---|
| 6.1 | Mengmonster | 88388/S2 | Geen asbest |

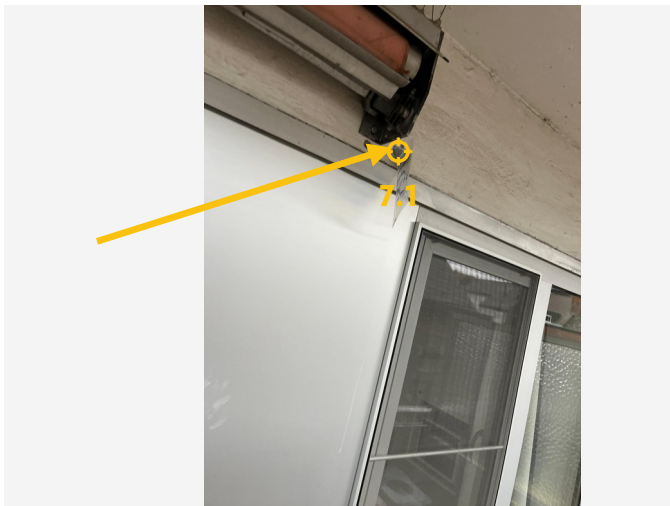
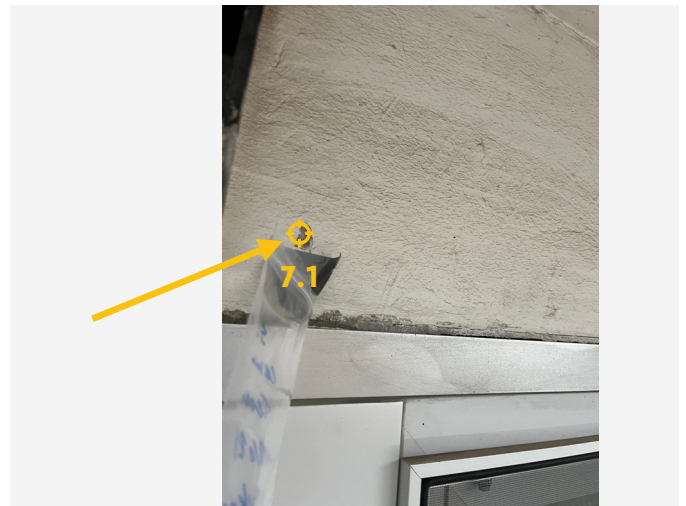
## Fiche 7: Cementen smeerlaag buiten

Geen asbest

| # | Type | Referentie | Resultaat |
|---|---|---|---|
| 7.1 | Mengmonster | 88388/S3 | Geen asbest |

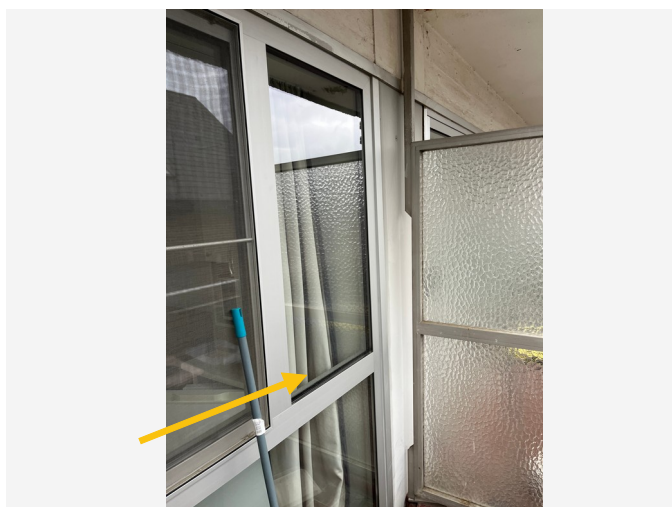
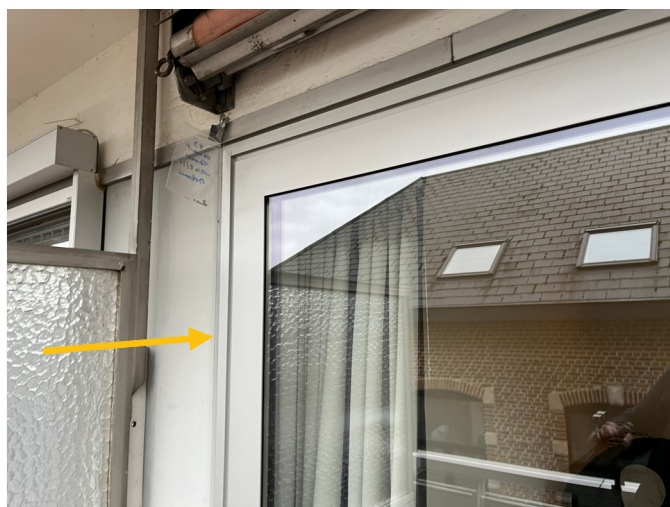
### Fiche 8: Kit aan de ramen

| Beschrijving | Notitie | Terug te vinden op plannen |
|---|---|---|
| Fiche 8: Kit aan de ramen | De kit aan de ramen is niet asbestverdacht. De ramen van het appartement werden vernieuwd. | Plan 1.3: 3000 Leuven Sint Maartensstraat 43 bus 0303 appart |
