# Asbestinventarisatetest

71023A1062/00W000

Attestnummer : **20260301-000142.000**

Uitgegeven op : **01.03.2026**

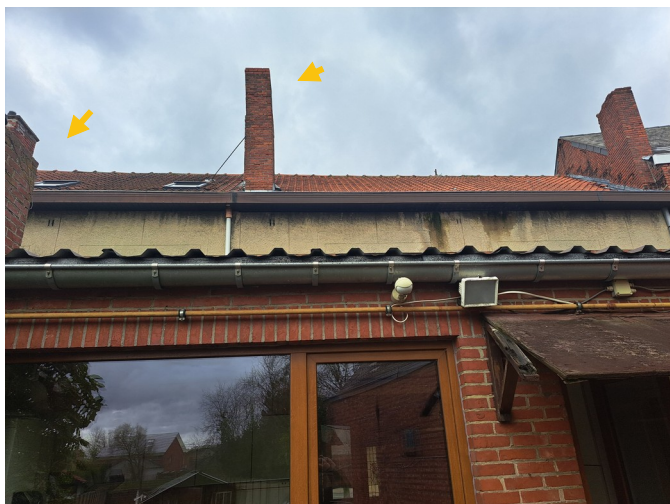
Situeringfoto

**Reden:** Het te onderzoeken materiaal situeert zich hoger dan 3,50 m te rekenen vanaf een veilige ondergrond

**Uitleg van de asbestdeskundige:** Het rookgaskanaal is niet beoordeeld. Aan de binnenzijde is de kachel aangesloten. Aan de buitenzijde is het hoger dan 3,5 meter om de schoorsteen te inspecteren. Het is niet zichtbaar of er een asbestverdacht rookgaskanaal aanwezig is in de schoorsteen. Conform ons inspectieprotocol mogen wij een beperking inroepen voor hoogtes hoger dan 3,5 m. Indien men dit wil laten onderzoeken, dient er een nieuwe afspraak gemaakt te worden en moet er een hoogtewerker voorzien worden, evenals iemand die bevoegd is om deze te bedienen en eventueel een techniek die de al dan niet aanwezige schouwhoed kan afnemen en weer terugplaatsen.

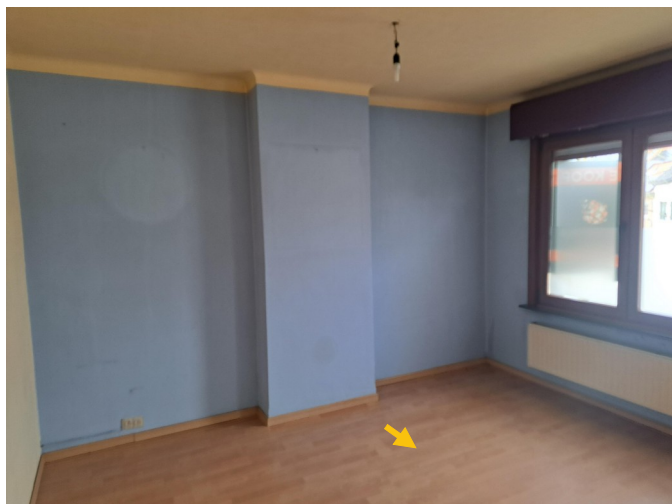
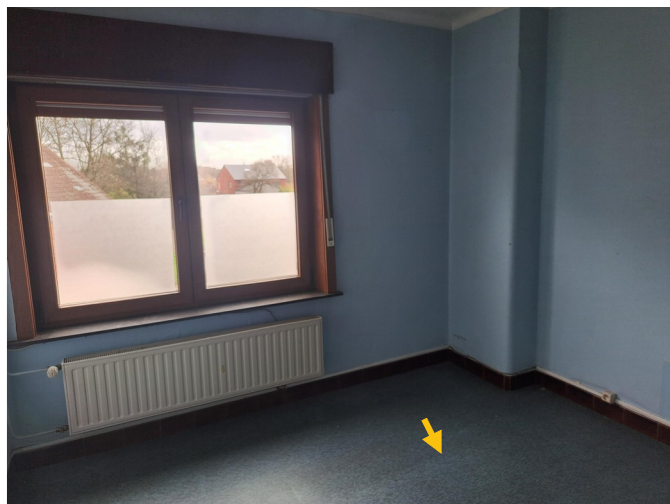
de vloerzeilen zijn niet asbestverdachten de lijmen ook niet

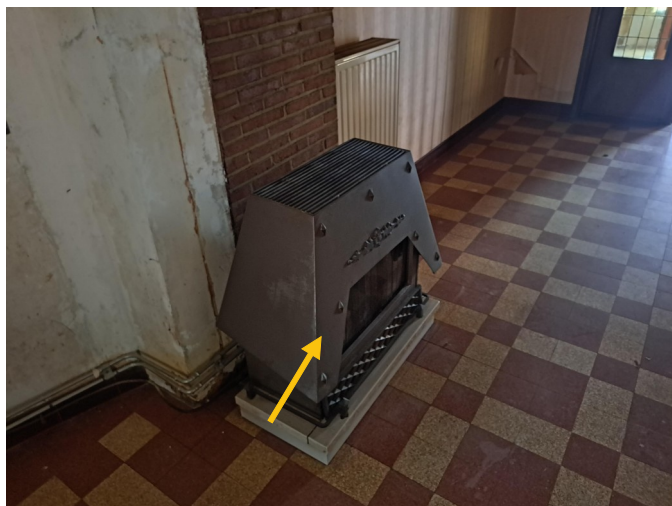
De koord in de kachel/(inbouw)haard is niet asbestverdacht.

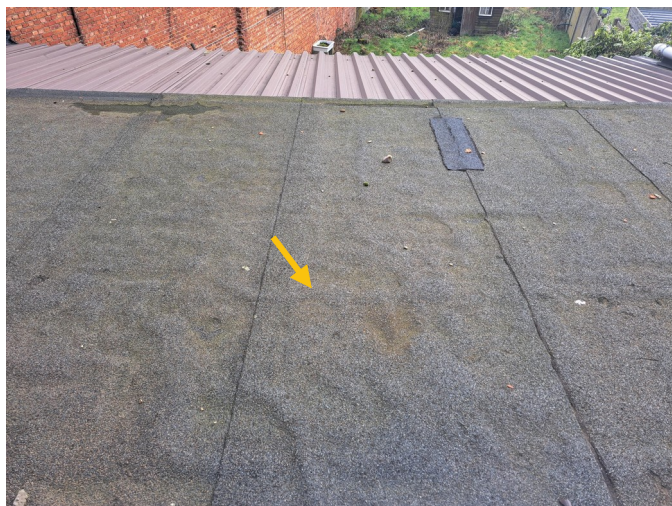
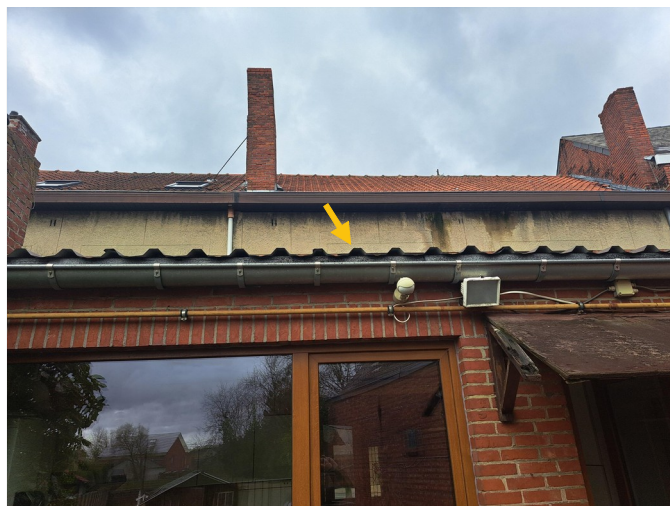
er kunnen nog onderliggende roofinglagen zijn , deze zijn niet getest

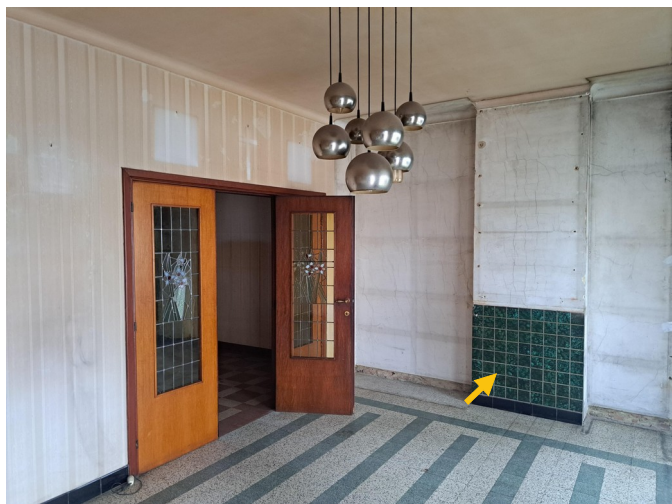
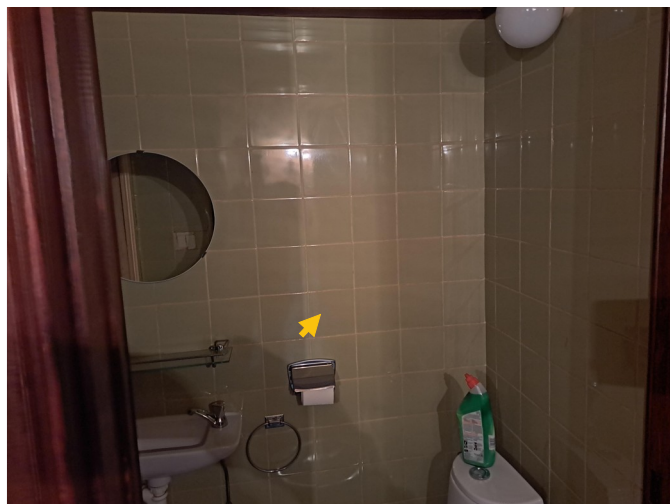
Afwerking met een intacte faïencetegels zonder zichtbare beschadigingen. Controle en monsternamen van de lijmlaag is enkel mogelijk mits uitbreiding naar een aanvullend destructief onderzoek.

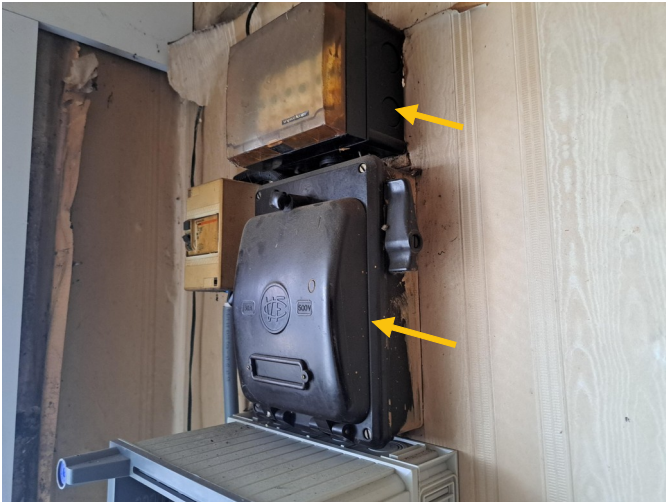
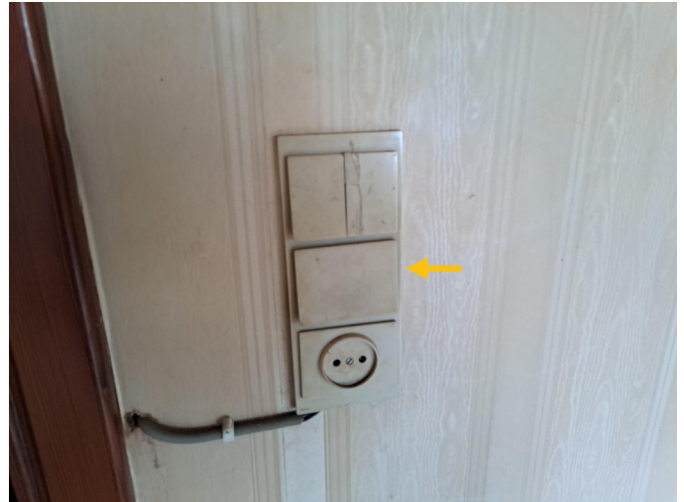
## Fiche 6: Bakeliet toepassingen -electra afdekpl., lampefittings, zekeringkasten

Geen asbest

| # | Type | Referentie | Resultaat |
|---|---|---|---|
| 6.1 | Mengmonster | f434 | Geen asbest |

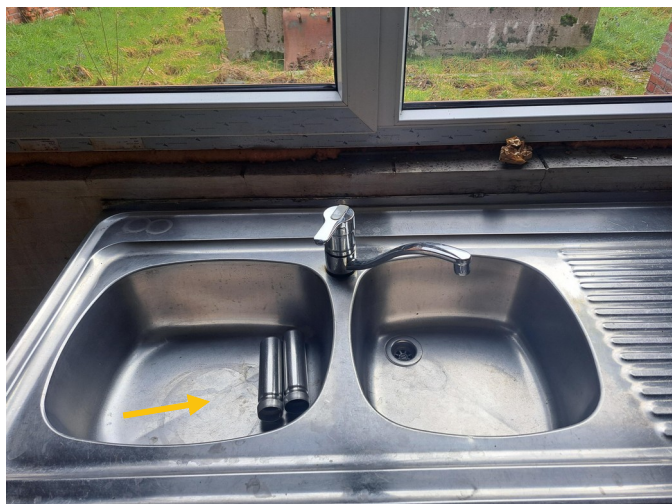
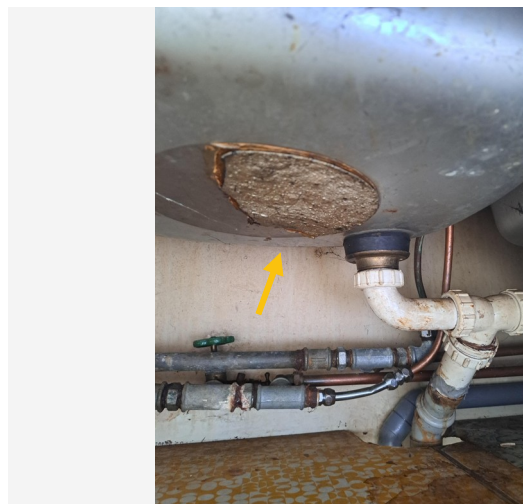
## Fiche 7: Anti-dreunplaatje onder lavabo keuken

Geen asbest

| # | Type | Referentie | Resultaat |
|---|---|---|---|
| 7.1 | Mengmonster | f433a | Geen asbest |

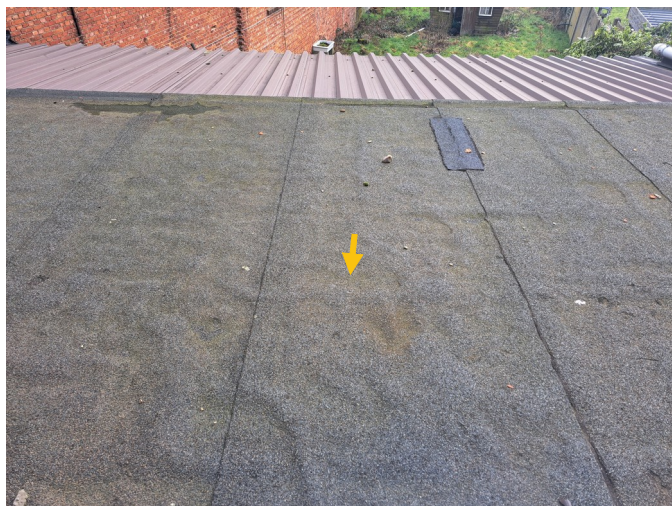
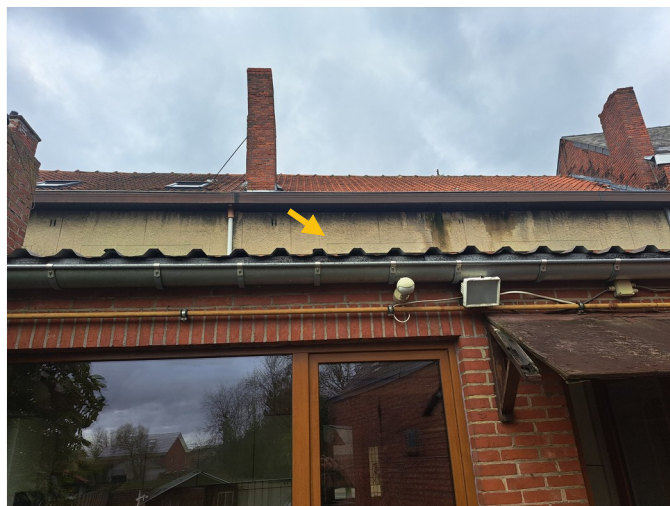
## Fiche 8: Roofing plat dak

Geen asbest

| # | Type | Referentie | Resultaat |
|---|---|---|---|
| 8.1 | Mengmonster | f433 | Geen asbest |

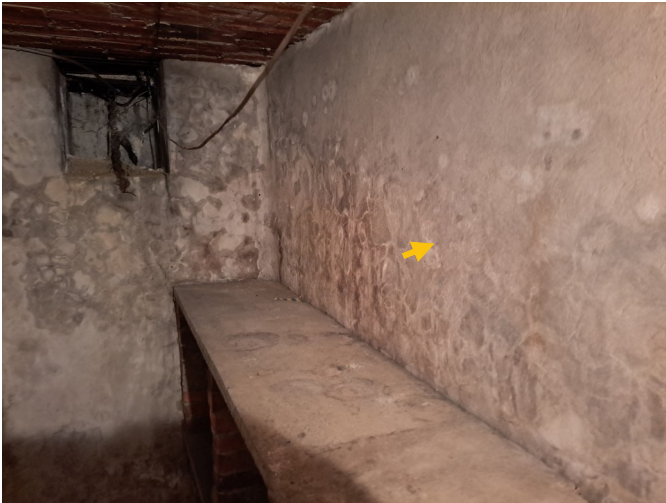
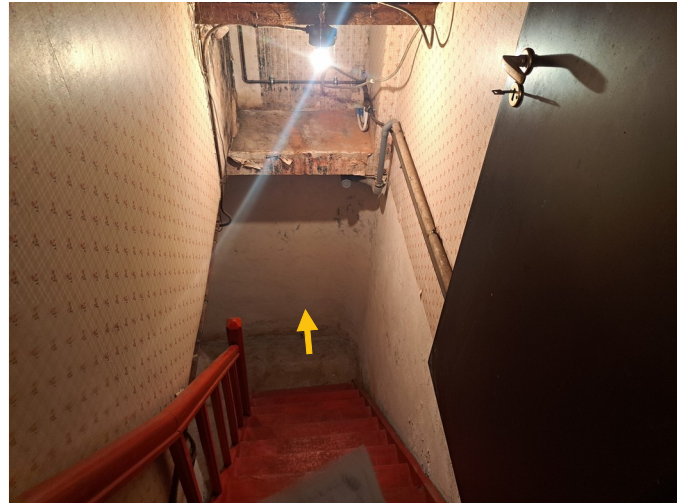
## Fiche 9: cementering keldermuren

Geen asbest

| # | Type | Referentie | Resultaat |
|---|---|---|---|
| 9.1 | Mengmonster | f432 | Geen asbest |

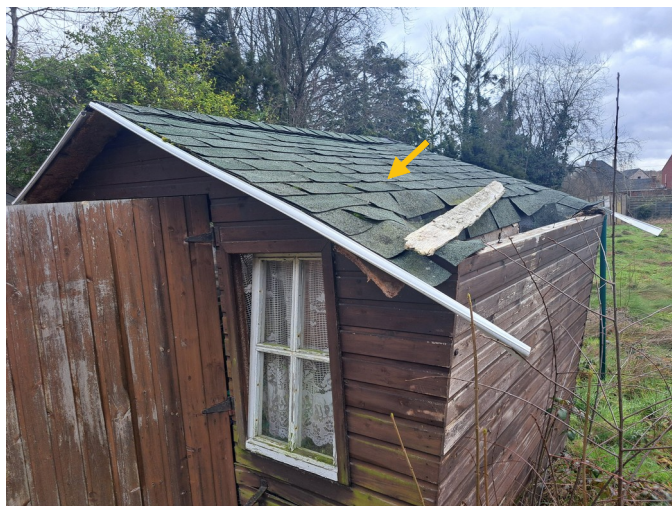
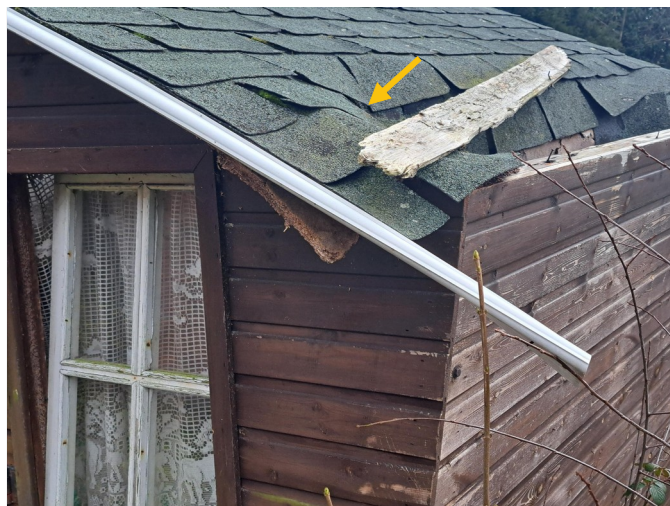
## Fiche 10: shigles tuinhuisje

Geen asbest

| # | Type | Referentie | Resultaat |
|---|---|---|---|
| 10.1 | Mengmonster | f433b | Geen asbest |

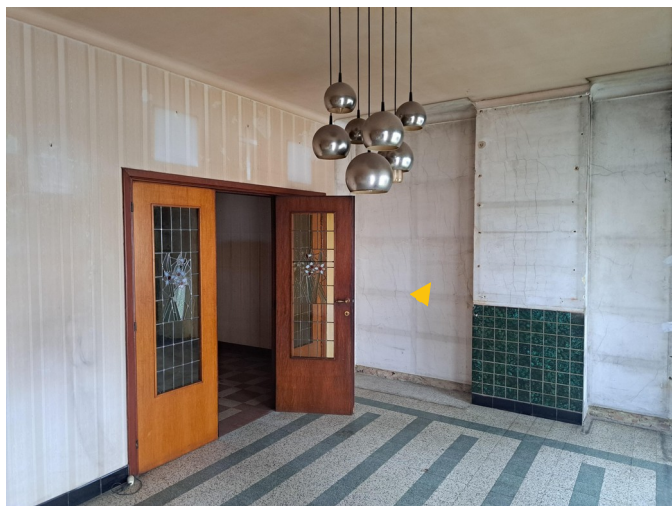
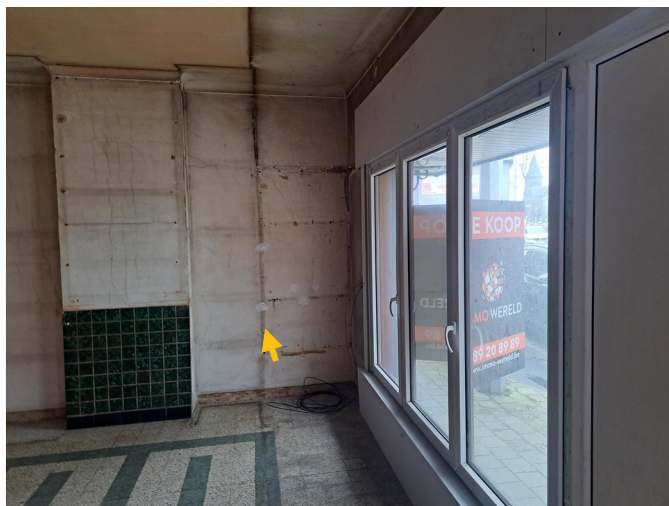
## Fiche 11: Pleisterwerk muren

Geen asbest

| # | Type | Referentie | Resultaat |
|---|---|---|---|
| 11.1 | Mengmonster | f431 | Geen asbest |

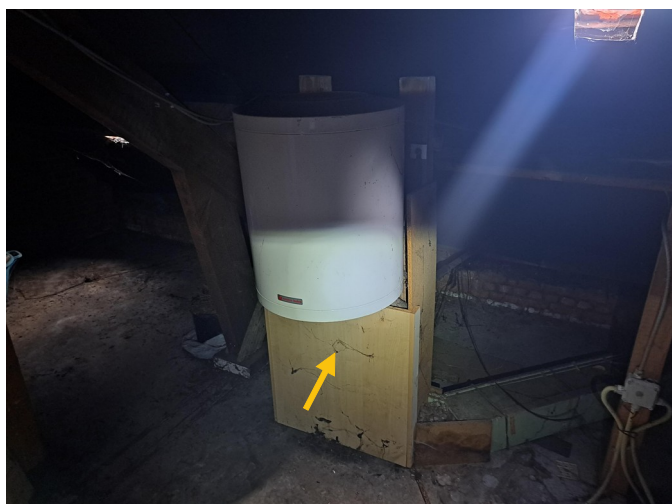
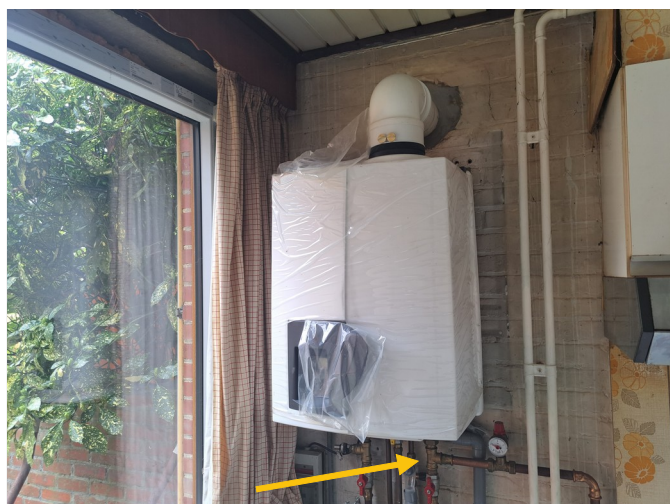
### Fiche 12: CV-brander (niet verdacht)

| Beschrijving | Notitie | Terug te vinden op plannen |
|---|---|---|
| Fiche 12: CV-brander (niet verdacht) | De CV-brander bevat geen asbestverdachte materialen. | Plan 1.2: nv0<br>Plan 1.4: zolder |

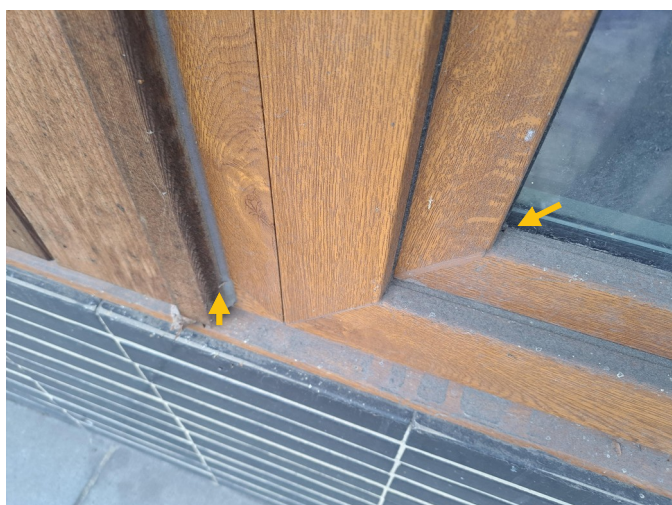
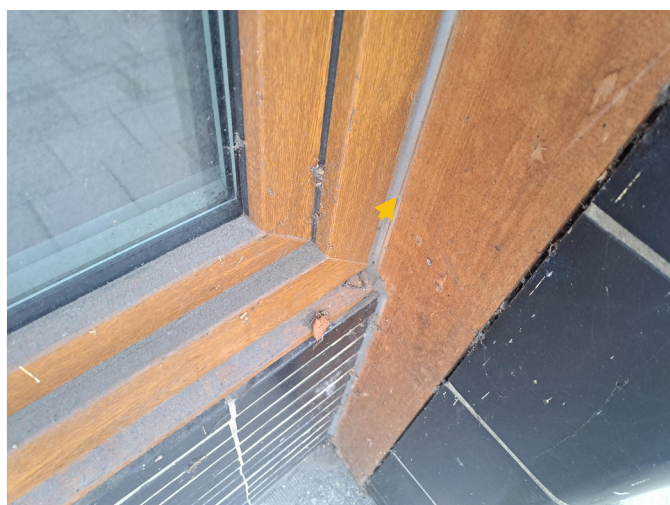
### Fiche 13: siliconen ramen

| Beschrijving | Notitie | Terug te vinden op plannen |
|---|---|---|
| Fiche 13: siliconen ramen | de kit is niet asbestverdacht | Plan 1.9: nv0<br>Plan 1.10: nv1 |

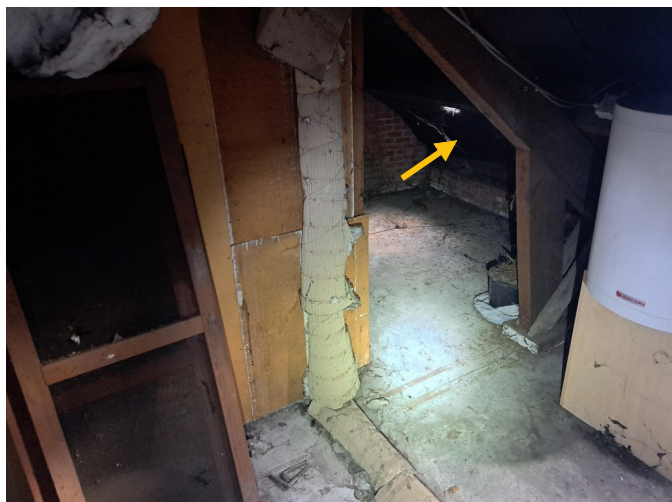
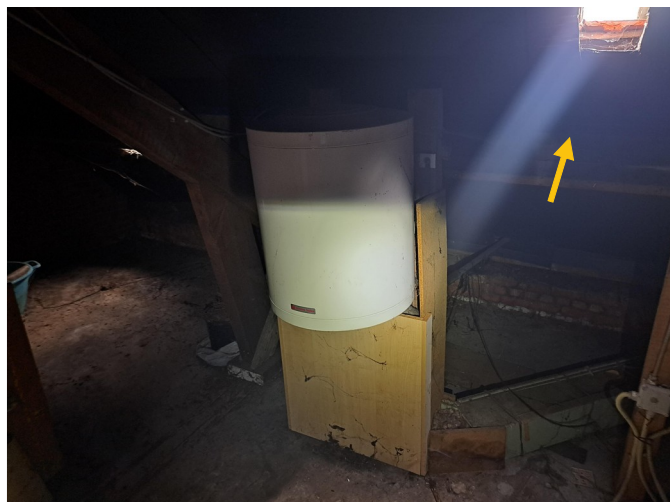
### Fiche 16: Onderdak (niet aanwezig)

| Beschrijving | Notitie | Terug te vinden op plannen |
|---|---|---|
| Fiche 16: Onderdak (niet aanwezig) | - | Plan 1.5: dakenplan |
