# Asbestinventarisatetest

Bonkerstraat 15, 3300 Tienen

Attestnummer : 20260219-000420.000

**Niet-asbestveilig**

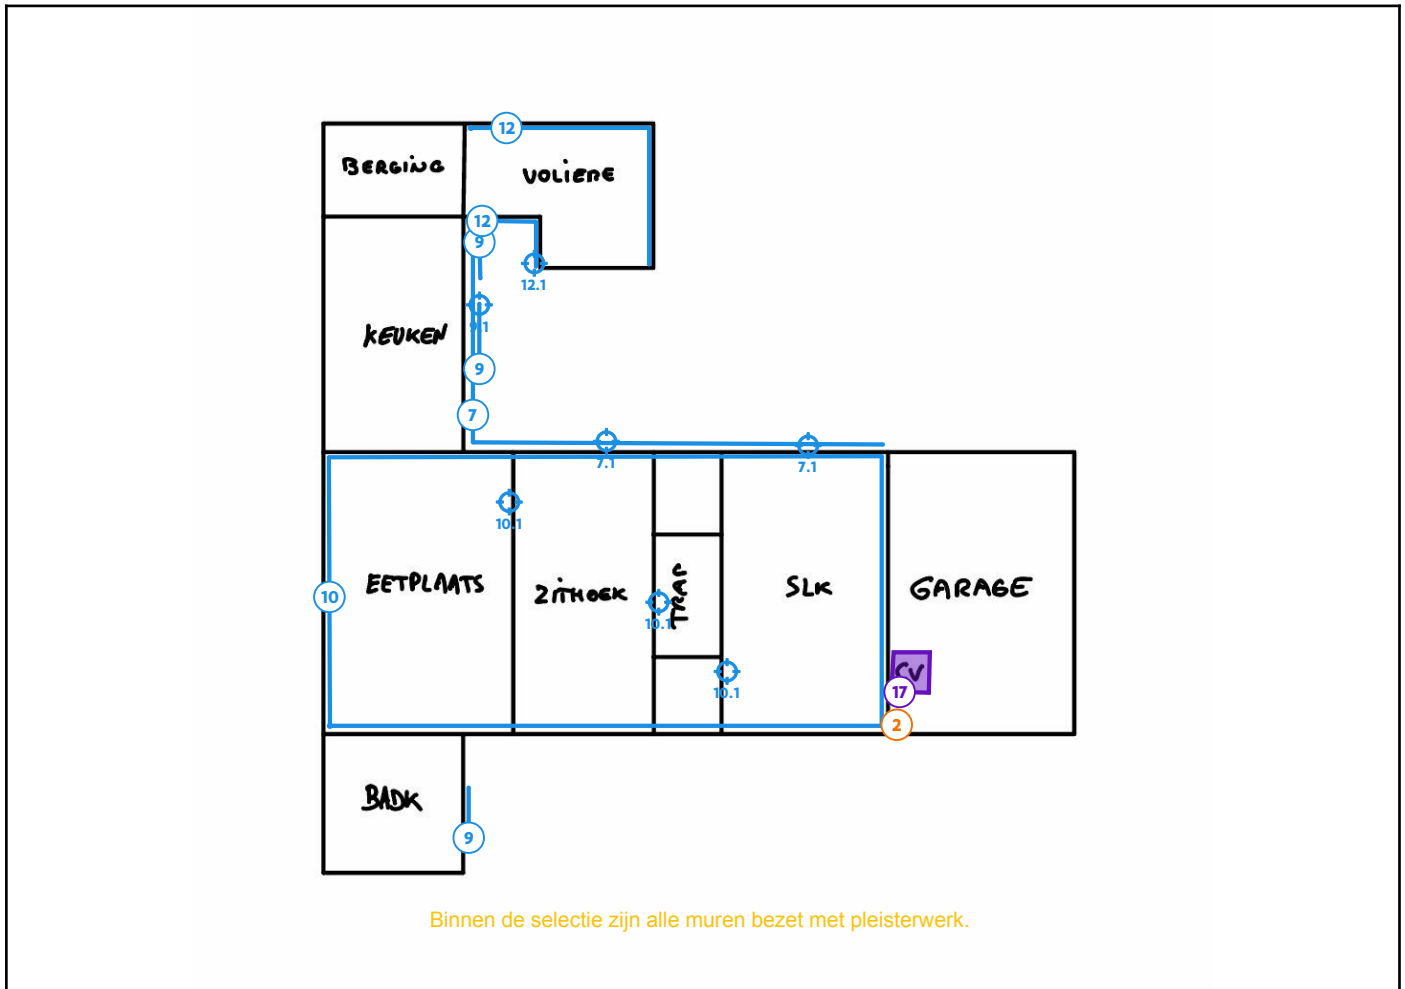
## Plan 1.1: GV - wanden

Beschrijving	Type	Actie
2. Bakeliet schakelaars/stopcontacten	Asbestmateriaal	<a href="#">Verwijderen</a>
7. Cementen smeerlaag buiten	Geen asbest	-
7.1 Code: 5	Mengmonster	-
9. Mastiek houten vensters met enkele beglazing	Geen asbest	-
9.1 Code: 8	Puntmonster	-
10. Pleisterwerk wanden	Geen asbest	-
10.1 Code: 1	Mengmonster	-

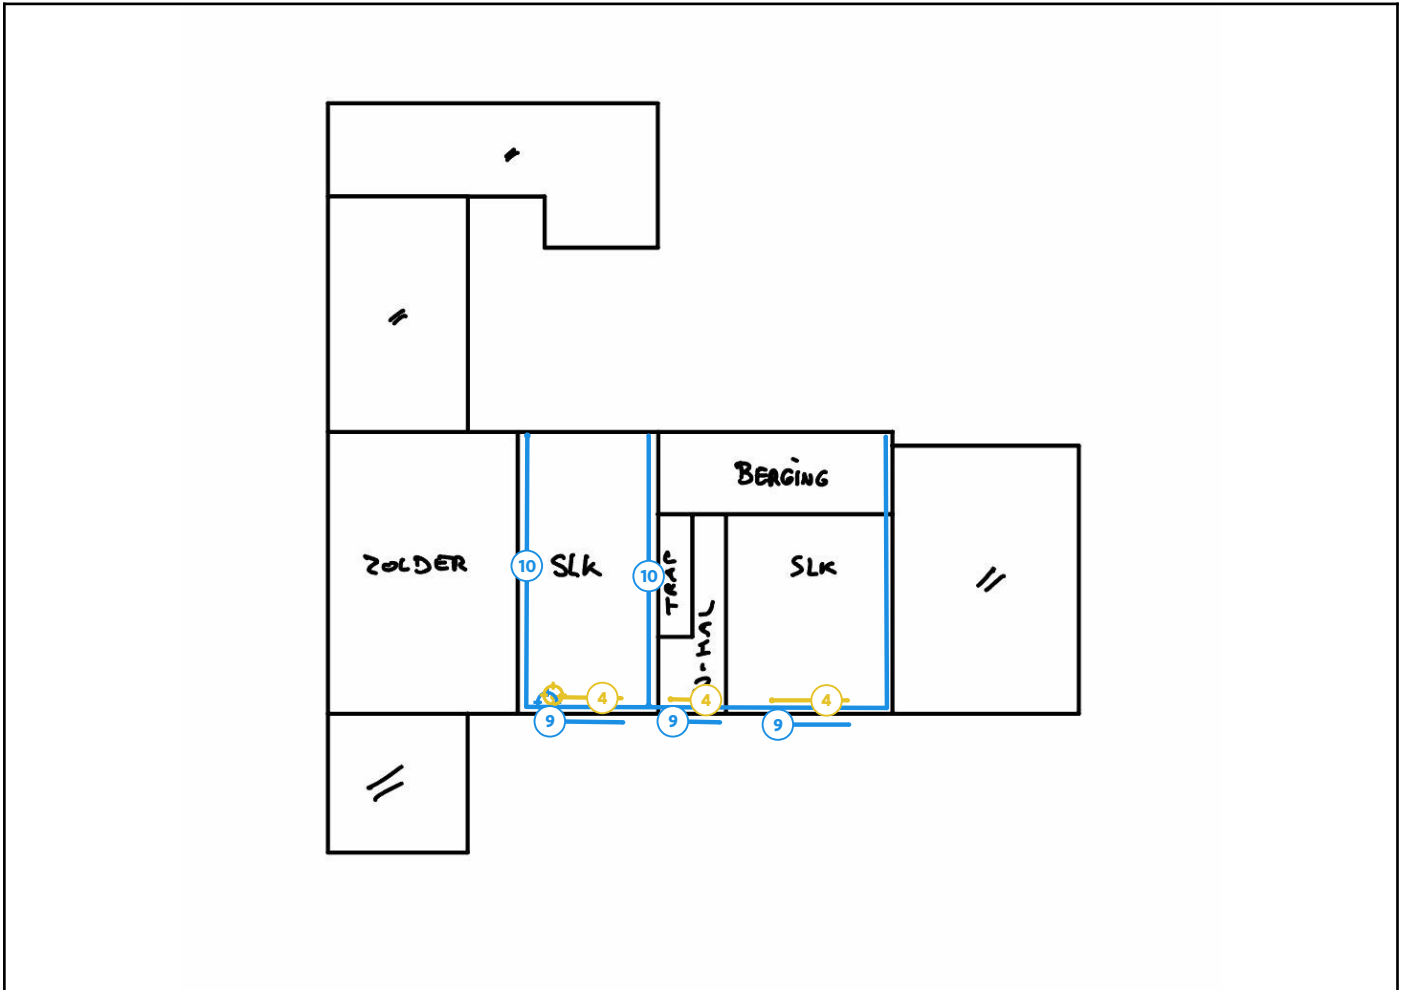
## Plan 1.3: Gv+1 - wanden

Beschrijving	Type	Actie
4. Vensterbank type massal	Asbestmateriaal	Zorgvuldig beheren
4.1 Code: 3	Puntmonster	-
9. Mastiek houten vensters met enkele beglazing	Geen asbest	-
10. Pleisterwerk wanden	Geen asbest	-
10.1 Code: 1	Mengmonster	-

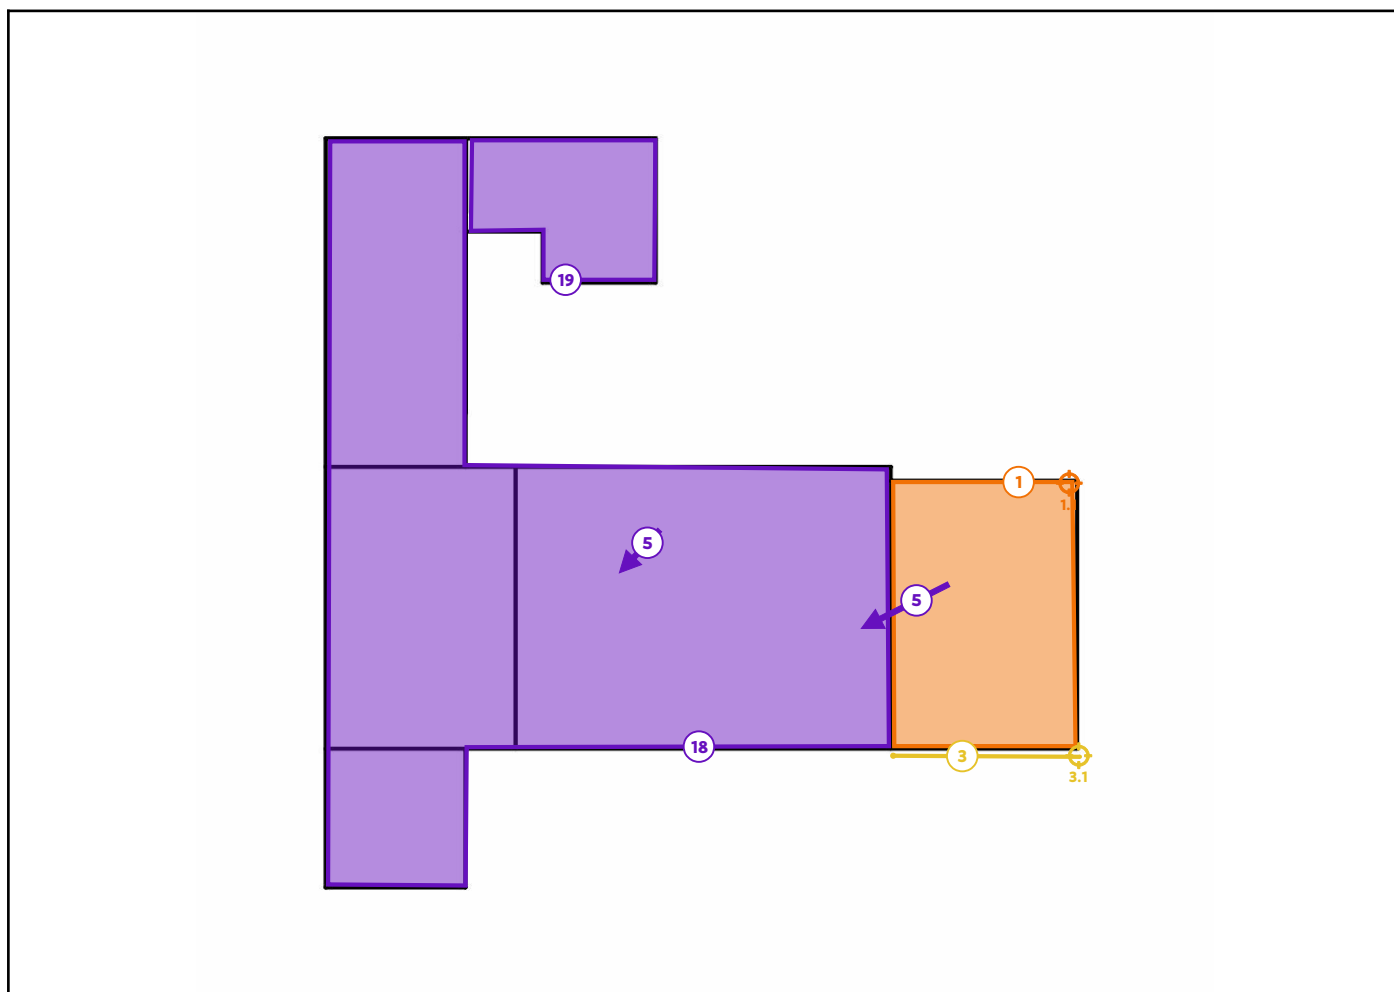
## Plan 1.7: Dak

Beschrijving	Type	Actie
1. Dak bestaande uit golfplaten	Asbestmateriaal	Verwijderen
1.1 Code: 6	Puntmonster	-
3. Deksteen hol garage	Asbestmateriaal	Zorgvuldig beheren
3.1 Code: 7	Puntmonster	-
5. Schouw	Beperking	-
18. Dakbedekking bestaande uit pannen (niet verdacht)	Overige ruimte of materiaal	-

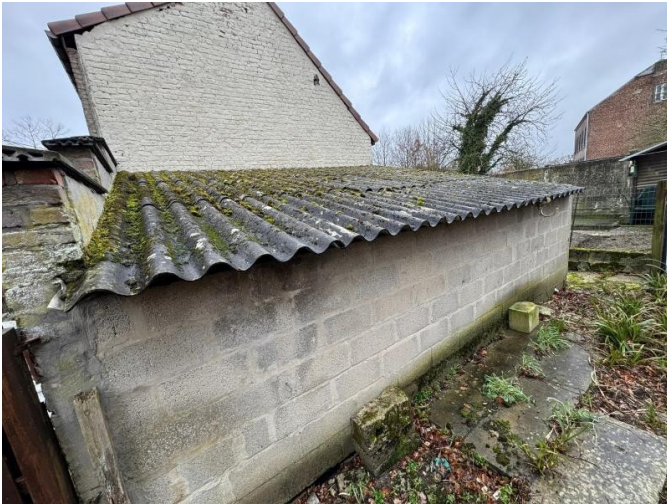
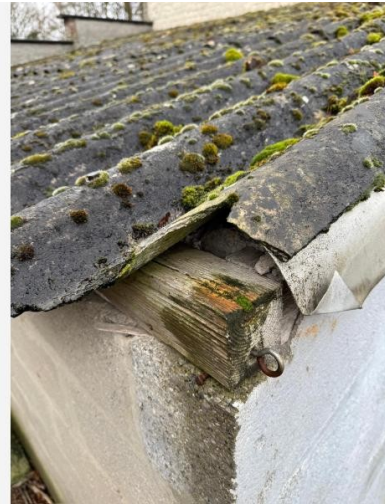
Het asbestmateriaal valt onder de mijlpaal van 2034.

Eindbeoordeling materiaalrisico	Verhoogd materiaalrisico en/of verhoogde kans op vezelvrijgave
---------------------------------	--

Gebondenheid	Categorie 1: hechtgebonden in oorsprong
Asbestsoort (vezeltype)	Crocidoliet aanwezig
Asbestconcentratie	Laag (< 50%)
Afschermingsgraad van het gehele materiaal	Geheel of deels vrij aan de buitenlucht
Toestand van het materiaal	Matig beschadigd, matig verweerd

#	Type	Referentie	Resultaat
1.1	Puntmonster	6	Crocidoliet, Chrysotiel

Beschrijving	Dak bestaande uit golfplaten
Omgeving	Buiten
Primaire drager	Schuin dak
Asbestmateriaal	Dak- en gevelbekleding - Golfplaat
Bindmiddel van asbestmateriaal	Cement
Gebondenheid op basis van bindmiddel	Hecht
Hoeveelheid (oppervlakte - aantal)	<ul style="list-style-type: none"><li>• 20,00 m<sup>2</sup> - 1 stuk</li></ul>
Totale oppervlakte	20,00 m <sup>2</sup>
Eenvoudig bereikbaar	Ja
Bevestigingswijze	<ul style="list-style-type: none"><li>• Geklemd</li><li>• Geschroefd</li></ul>
Identificatiemethode	Een monstername door de asbestdeskundige met laboanalyse door een asbestlabo.
Destructieve handeling voor identificatie	Nee
Opmerking	De hoeveelheid is een zo nauwkeurig mogelijke opmeting. Hieraan kunnen evenwel geen rechten worden ontleend.

- Verwijder dit asbestmateriaal zo snel mogelijk. Volg de toestand goed op.
- Hemelwater dat afspoelt van asbestcement daken of gevels kan asbestdeeltjes bevatten. Gebruik het enkel voor gesloten circuits (bv. spoelen toiletten). Reinig na het vervangen van het dak of de gevel de dakgoten en regenwaterput of -ton om asbesthoudend sediment of slib te verwijderen

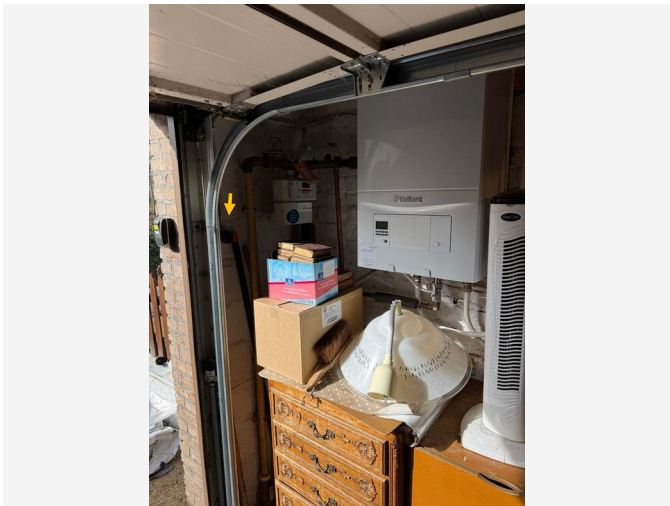
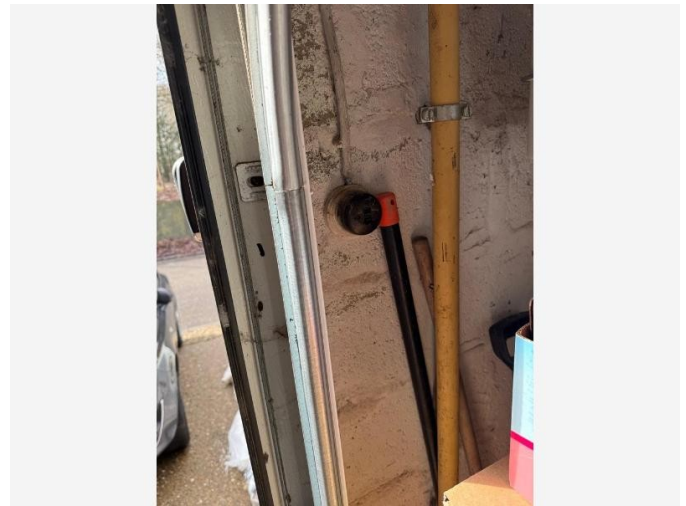
Het asbestmateriaal valt onder de mijlpaal van 2040.

Eindbeoordeling materiaalrisico	Verhoogd materiaalrisico en/of verhoogde kans op vezelvrijgave
---------------------------------	--

<b>Gebondenheid</b>	Categorie 1: hechtgebonden in oorsprong
<b>Asbestsoort (vezeltype)</b>	Crocidoliet aanwezig
<b>Asbestconcentratie</b>	Laag (< 50%)
<b>Afschermingsgraad van het gehele materiaal</b>	Geheel of deels (ook) vrij aan de binnenlucht
<b>Toestand van het materiaal</b>	Licht beschadigd, licht verweerd. Intact calciumsilicaatmateriaal of categorie III 'gebondenheid'

Beschrijving	Bakeliet schakelaars/stopcontacten
Omgeving	Binnen
Primaire drager	Communicatie en elektrische infrastructuur en uitrusting
Asbestmateriaal	Plaat, paneel, tablet - Type Bakeliet
Bindmiddel van asbestmateriaal	Kunststof of -hars
Gebondenheid op basis van bindmiddel	Hecht
Hoeveelheid (oppervlakte - dikte - aantal)	<ul style="list-style-type: none"> <li>• 0,10 m<sup>2</sup> - 1,00 cm - 1 stuk</li> </ul>
Totaal volume	0,001 m <sup>3</sup>
Eenvoudig bereikbaar	Ja
Bevestigingswijze	<ul style="list-style-type: none"> <li>• Geschroefd</li> </ul>
Identificatiemethode	<p>De asbestdeskundige beoordeelt het materiaal als asbestverdacht en dus asbesthoudend, en dit zonder monstername.</p> <p>Motivatie: De monstername brengt andere schade aan dan schade die inherent is aan de monstername.</p>
Destructieve handeling voor identificatie	Nee
Opmerking	De hoeveelheid is een zo nauwkeurig mogelijke opmeting. Hieraan kunnen evenwel geen rechten worden ontleend. Monstername niet uitgevoerd wegens risico op beschadiging van een elektrisch component en mogelijke blootstelling aan spanning of storingen in de elektrische installatie.

- Zorg voor een veilig beheer. Vermijd het beschadigen van het asbestmateriaal. Controleer de toestand jaarlijks op wijzigingen.
- Voer bijkomende staalname(s) uit.

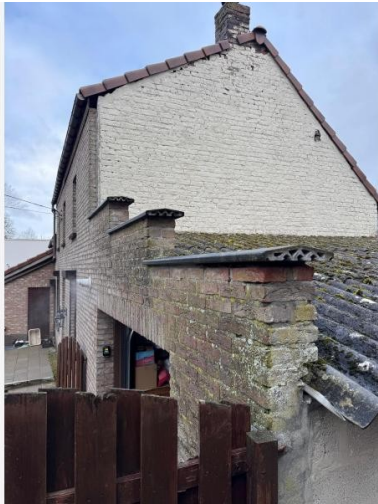
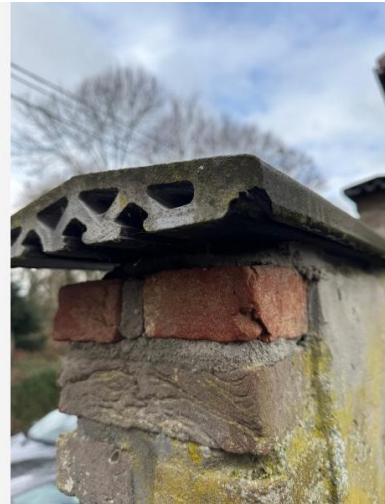
Het asbestmateriaal valt onder de mijlpaal van 2040.

Eindbeoordeling materiaalrisico	Laag materiaalrisico en/of verlaagde kans op vezelvrijgave
---------------------------------	--

Gebondenheid	Categorie 1: hechtgebonden in oorsprong
Asbestsoort (vezeltype)	Alleen chrysotiel
Asbestconcentratie	Laag (< 50%)
Afschermingsgraad van het gehele materiaal	Geheel of deels vrij aan de buitenlucht
Toestand van het materiaal	Licht beschadigd, licht verweerd. Intact calciumsilicaatmateriaal of categorie III 'gebondenheid'

#	Type	Referentie	Resultaat
3.1	Puntmonster	7	Chrysotiel

Beschrijving	Deksteen hol garage
Omgeving	Buiten
Primaire drager	Wand vrijstaand (scheidingsmuur, ...)
Asbestmateriaal	Deksteen, muurkap - Hol
Bindmiddel van asbestmateriaal	Cement
Gebondenheid op basis van bindmiddel	Hecht
Hoeveelheid (oppervlakte - dikte - aantal)	• 1,20 m <sup>2</sup> - 5,00 cm - 1 stuk
Totaal volume	0,06 m <sup>3</sup>
Eenvoudig bereikbaar	Ja
Bevestigingswijze	• Verlijmd, ingegoten, versmeerd
Identificatiemethode	Een monstername door de asbestdeskundige met laboanalyse door een asbestlabo.
Destructieve handeling voor identificatie	Nee
Opmerking	De hoeveelheid is een zo nauwkeurig mogelijke opmeting. Hieraan kunnen evenwel geen rechten worden ontleend.

- Zorg voor een veilig beheer. Vermijd het beschadigen van het asbestmateriaal. Controleer de toestand jaarlijks op wijzigingen.

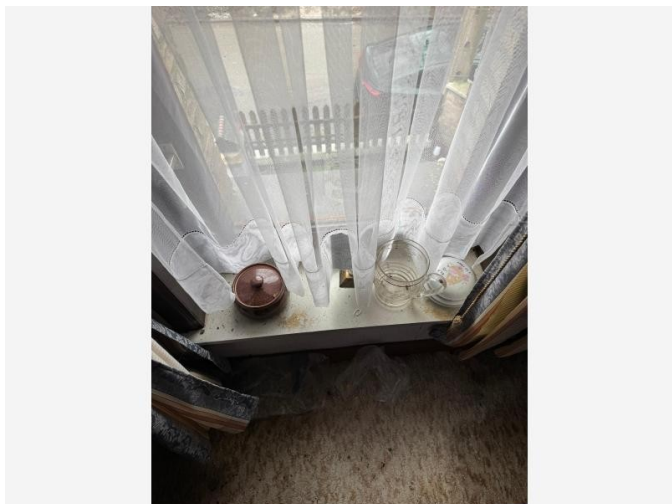
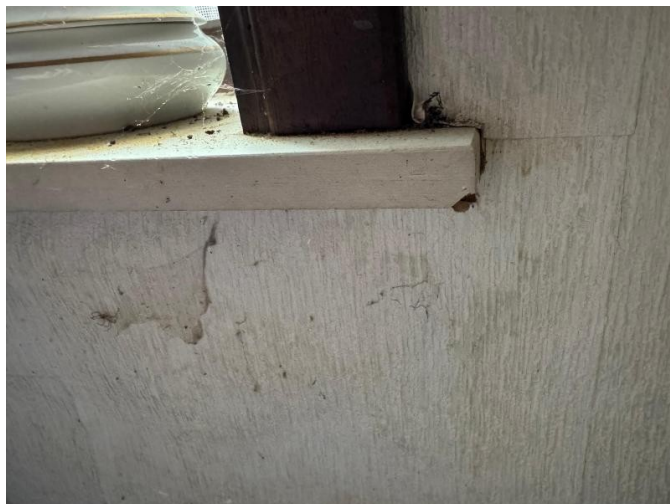
Het asbestmateriaal valt onder de mijlpaal van 2040.

Beschrijving	Vensterbank type massal
Omgeving	Binnen
Primaire drager	Wandopening verticaal (raam, deur, ...)
Asbestmateriaal	Plaat, paneel, tablet - Type Massal
Bindmiddel van asbestmateriaal	Cement
Gebondenheid op basis van bindmiddel	Hecht
Hoeveelheid (oppervlakte - dikte - aantal)	• 0,20 m <sup>2</sup> - 2,00 cm - 3 stuks
Totaal volume	0,012 m <sup>3</sup>
Eenvoudig bereikbaar	Ja
Bevestigingswijze	• Verlijmd, ingegoten, versmeerd
Identificatiemethode	Een monstername door de asbestdeskundige met laboanalyse door een asbestlabo.
Destructieve handeling voor identificatie	Nee
Opmerking	De hoeveelheid is een zo nauwkeurig mogelijke opmeting. Hieraan kunnen evenwel geen rechten worden ontleend.
